HELSINGBY-TOBY-KARKMO

KULTURMILJÖUTREDNING, 2021

KORSHOLMS KOMMUN

TIDORUM - ARKITEKTUR OCH BYGGNADSVÅRD

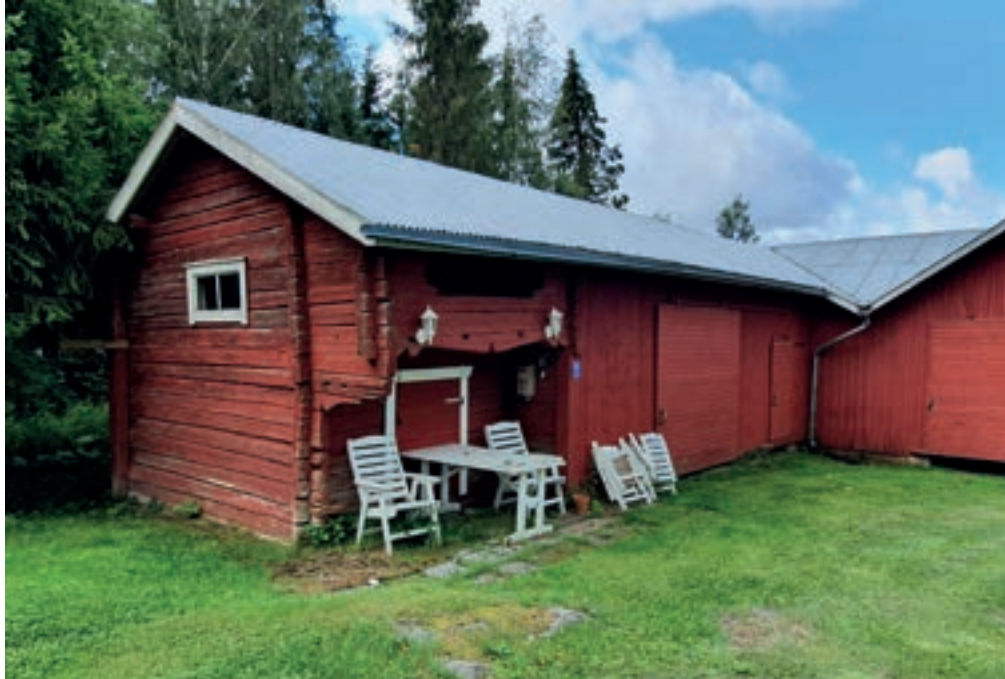
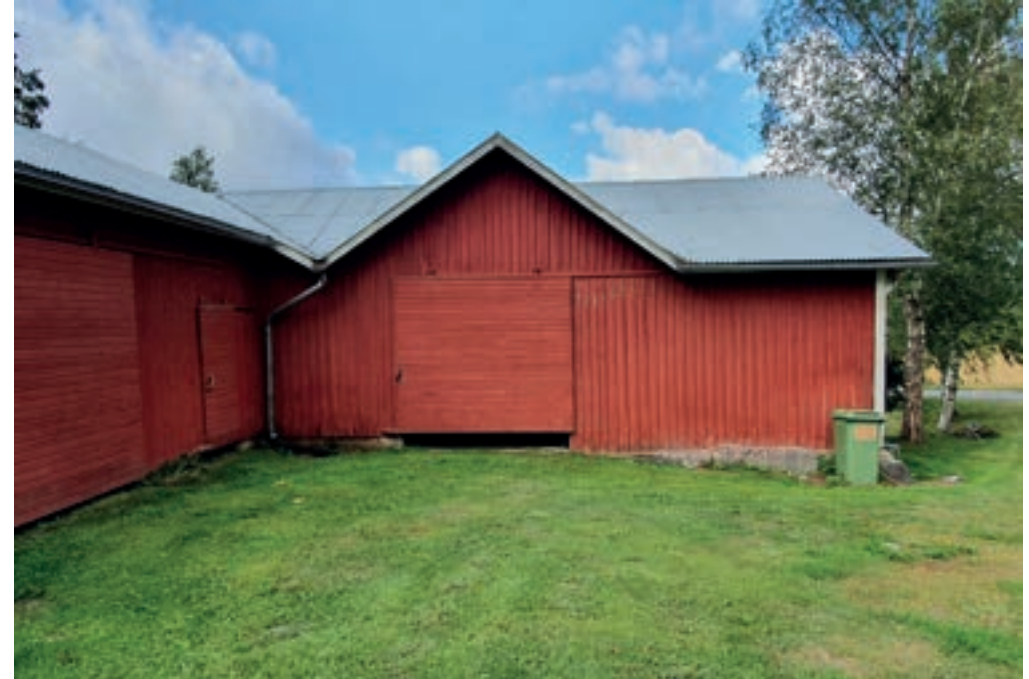
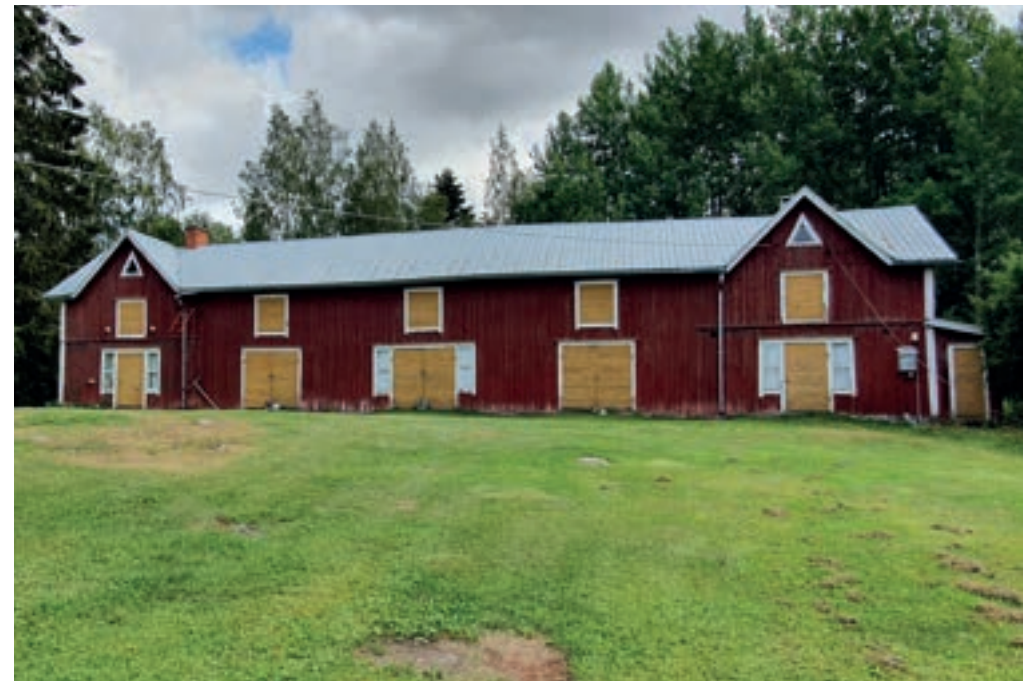
Uppe: En ålderdomlig timrad loftbod är inbyggd i det vinklade uthuset (C), som avgränsar gården mot Lillkarkmovägen.

Uppe till höger: Uthuslängan (B) är välbevarad och i gott skick.

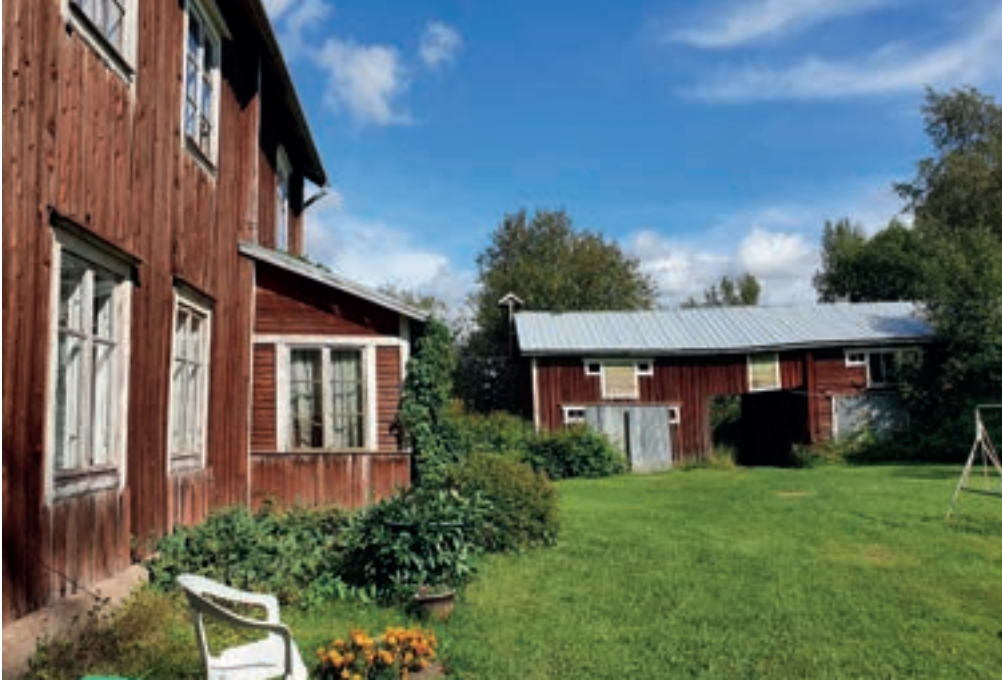
Uppe till höger: Bondstugan (A) från tidigt 1800-tal är mycket välbevarad och har ett högt kulturhistoriskt värde.

Bevarandegrad och värdering: Välbevarad stor bondstuga och unik gårdshelhet med mycket högt byggnads- och kulturhistoriskt värde. Miljöskapande placering invid vägen, vilket ger den även ett högt miljövärde.

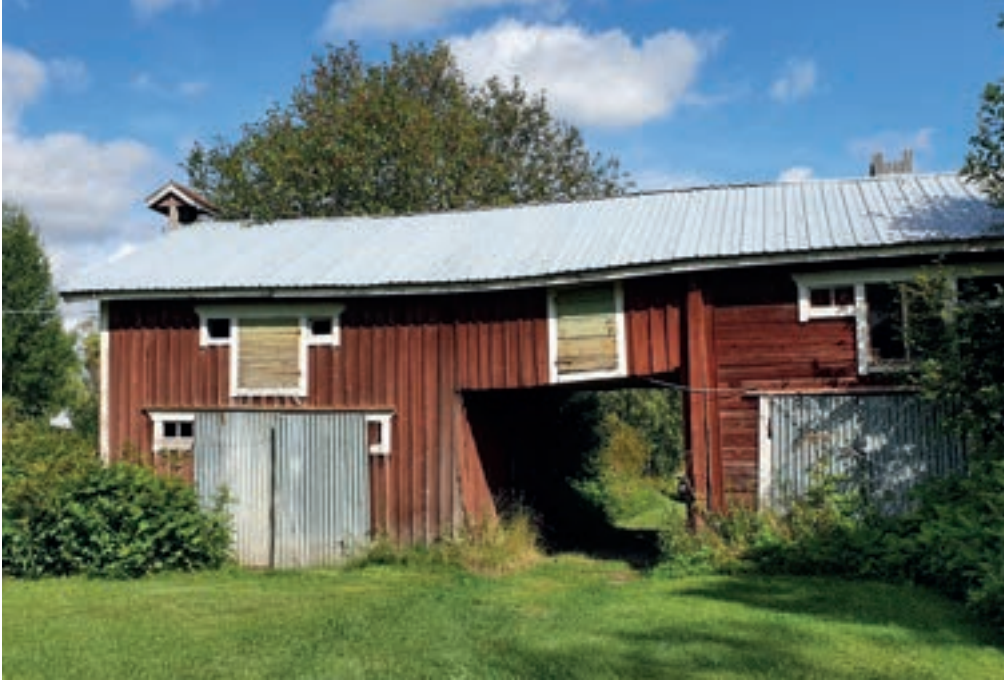
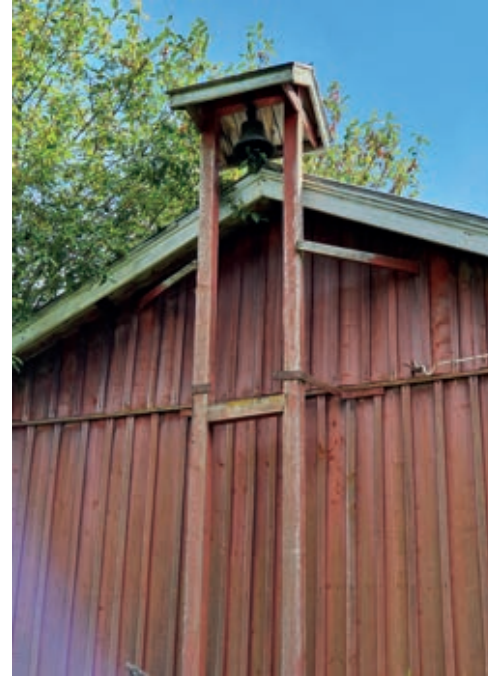
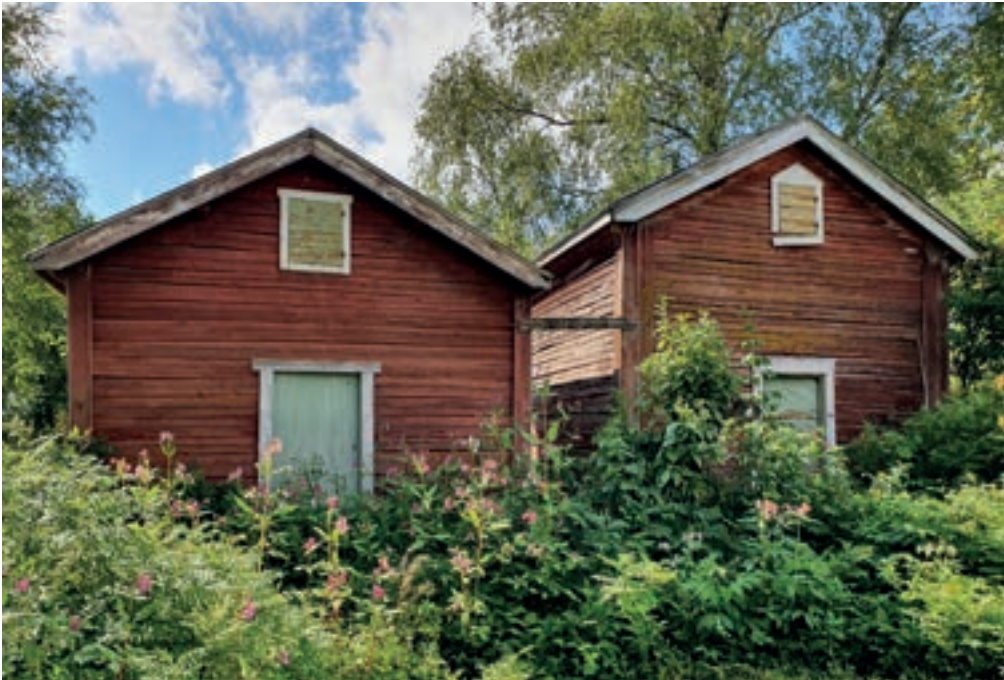
Uppe till vänster: Gården nås genom körporten i uthuset (B). Bondstugan (A) till vänster i bild. Uppe till höger: Bondstugan är i fulla två våningar, vilket är ovanligt inom kommunens gränser. Lunettfönstret i gavelröset är karakteristisk för empirestilen

Uppe: På uthuset med körport (B) är byns brandklocka bevarad i en stapel i norra gaveln
Till vänster: de välbevarade timrade bodarna skärmar av gården mot väster. Luckomfattningen
med fronton är typiskt för empirestilen

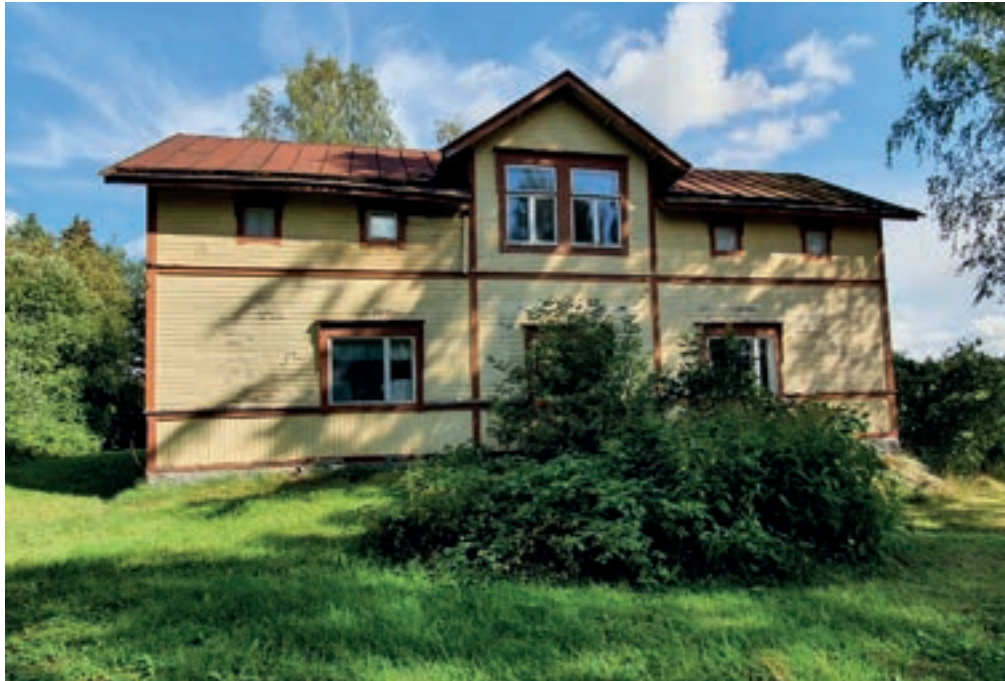
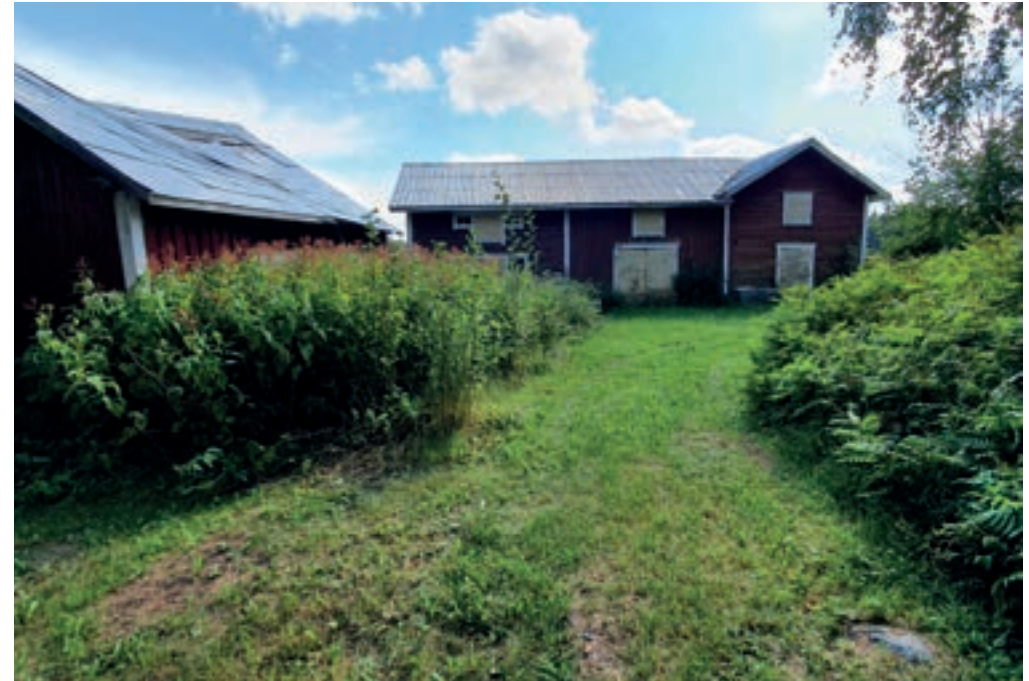
Uppe till höger: Bondstugan (A) från tidigt 1900-tal har en tidstypisk och mycket karaktärsstark farstukvist. Till vänster i fasaden och taket syns spår efter en andra kvist som senare rivits.

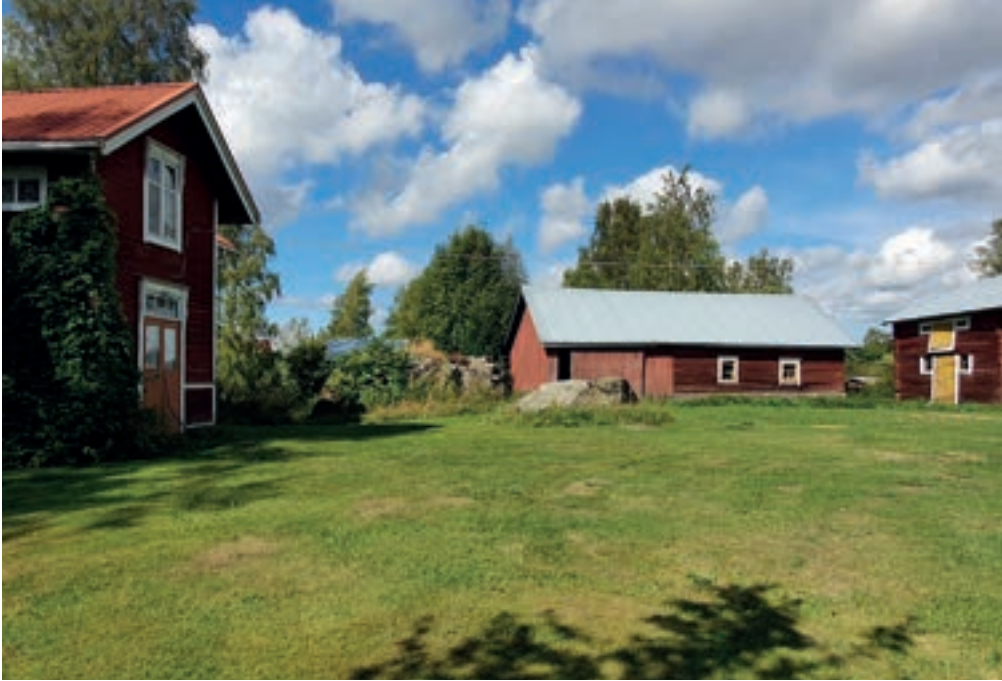
Uppe till höger: Bondstugan (A) från tidigt 1900-tal är välbevarad, takbytet till trots.

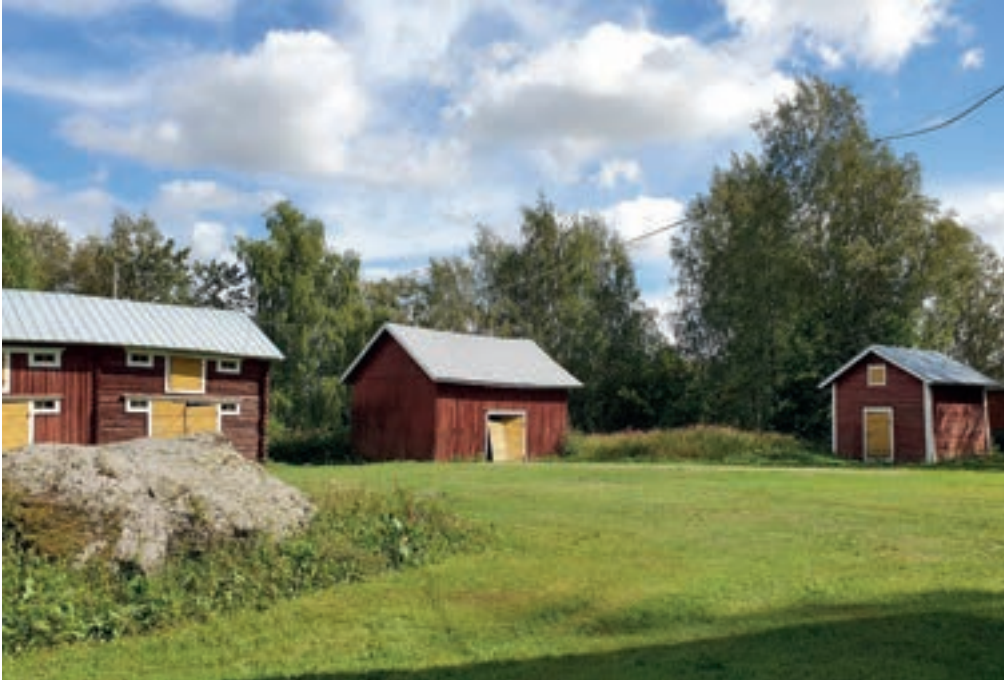
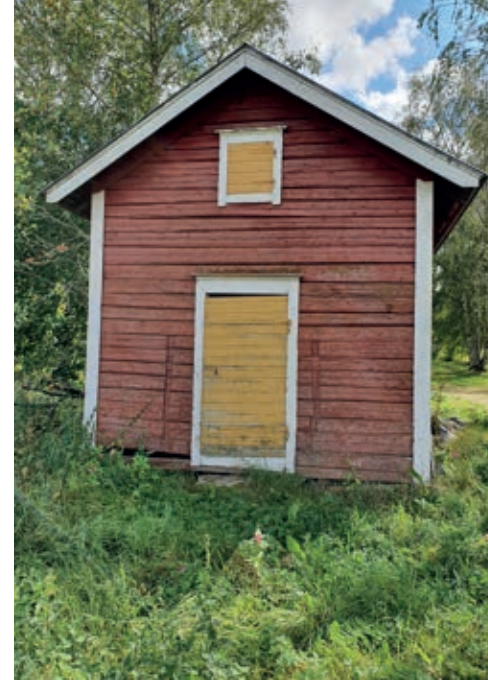
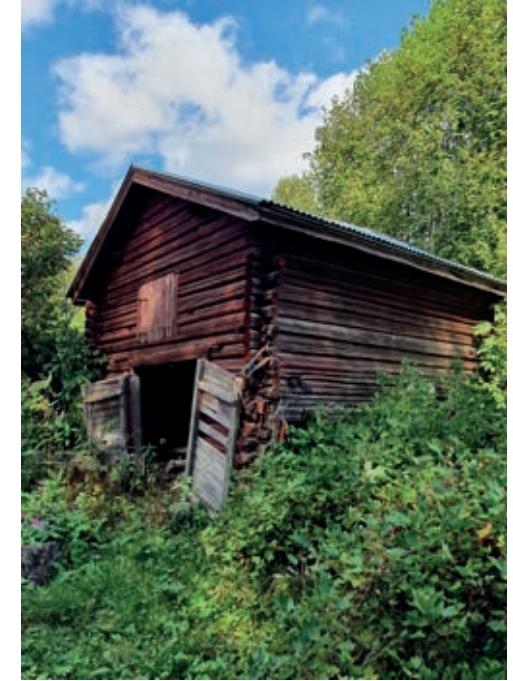
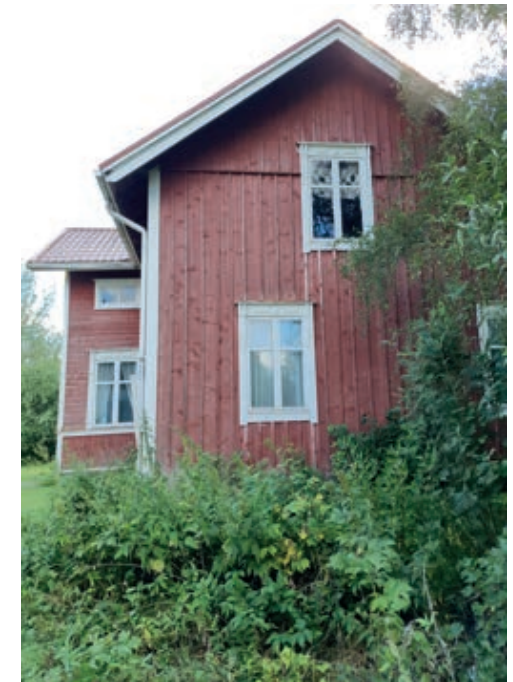
Uppe till vänster: Bondstugans (A) tidstypiska höga farstuvist till vänster i bild, fähuset (C) och uthuset (D) ramar in gården mot norr.

Uppe till höger: Infarten till gården sker mellan uthusraden (D) och lidret (E).

Uppe till vänster: Gården är löst kringbyggd på alla sidor och har ett högt miljövärde. Uthuset (D) till vänster i bild, lidret (E) i mitten och till höger boden (F).

Uppe i mitten: Bodan (F) är välbevarad.

Uppe till höger: Bodan (B) fungerar som vedbod.

Nere till höger: Bondstugans (A) gavel mot norr.

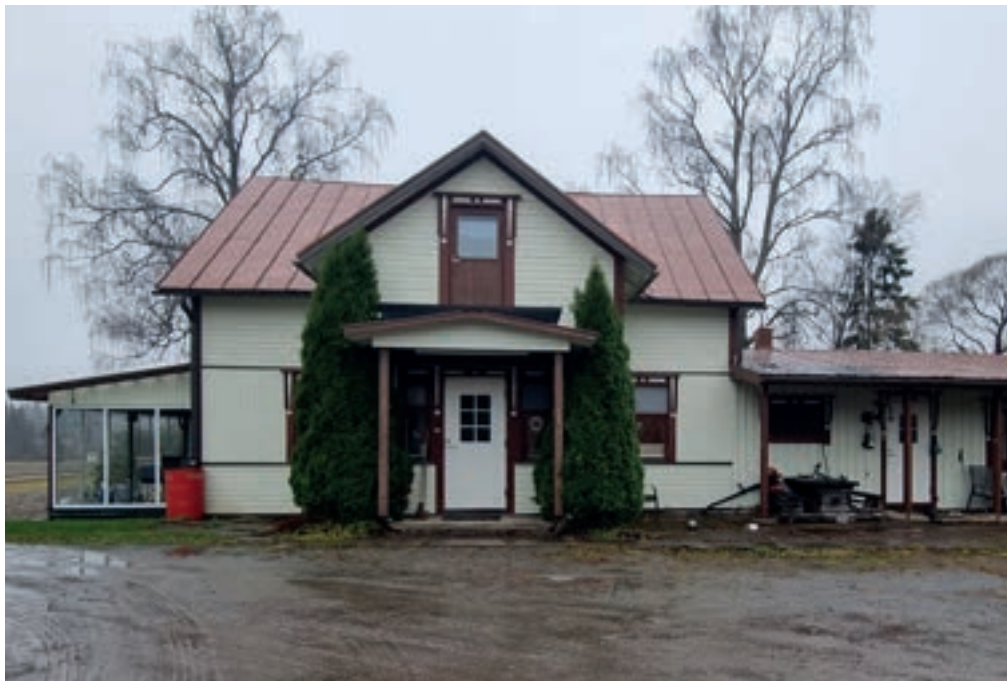
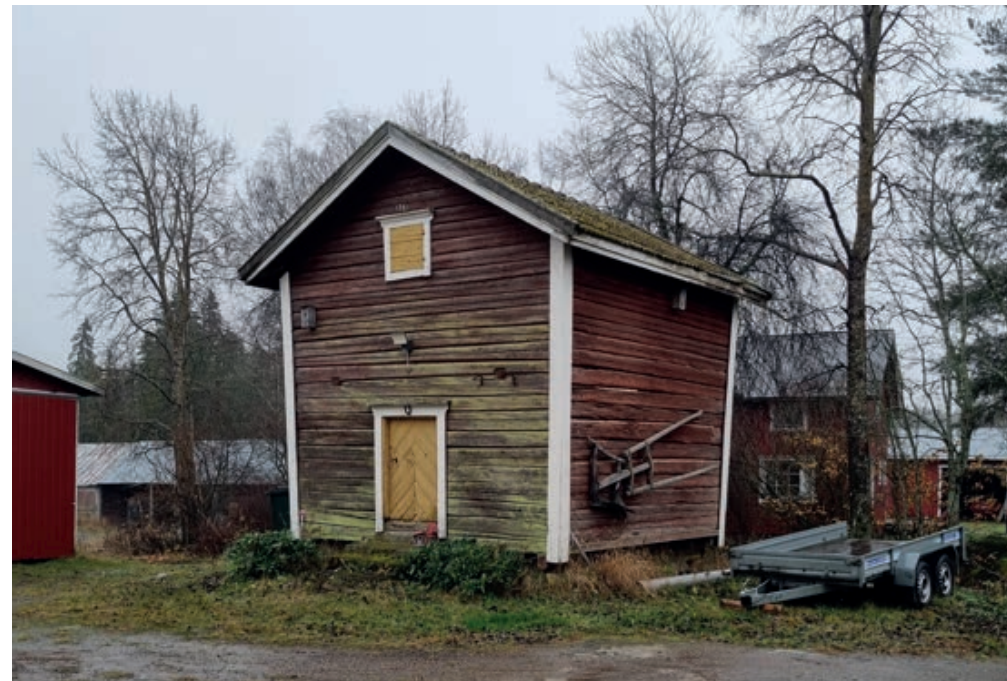
Uppe till höger: 1930-talsbondstugans (A) ursprungliga uttryck har förvanskats genom ändrad färgsättning och fasadbyte. Boden (B) till höger i bild.

Bevarandegrad och värdering: Bostadshuset är kraftigt förvanskat till sitt uttryck men har visst byggnads- och kulturhistoriskt värde. Återställande av fasaduttrycket rekommenderas. Bodan är välbevarad och mycket gammal, vilket ger den ett högt byggnads- och kulturhistoriskt värde.

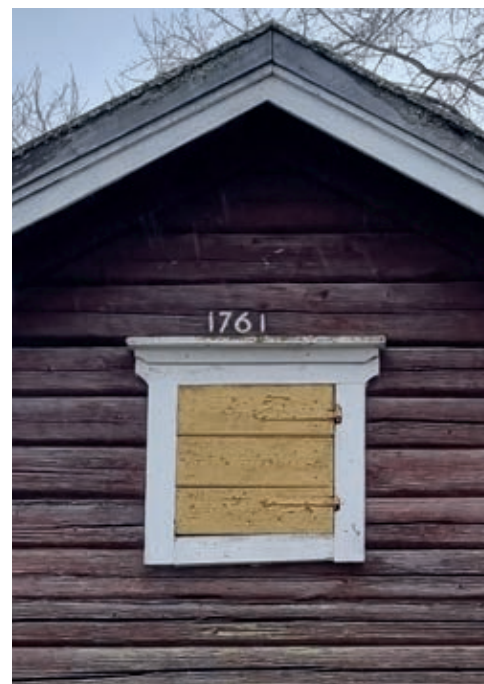
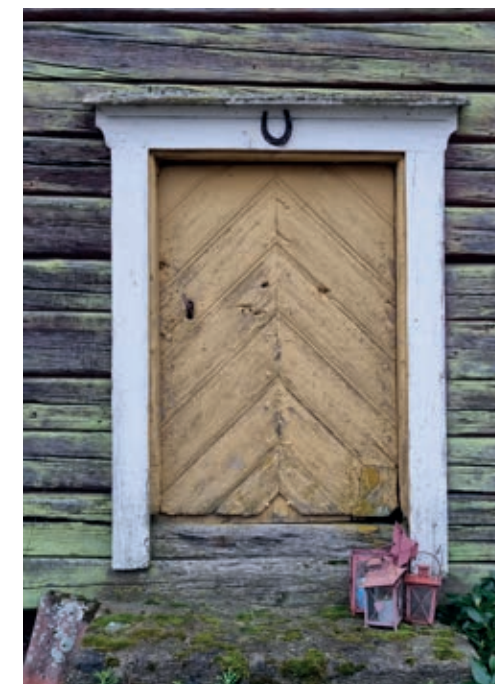
Till höger: Den ståtliga spannmålsboden med svagt utåt lutande väggar är från år 1761 och har välbevarade detaljer.

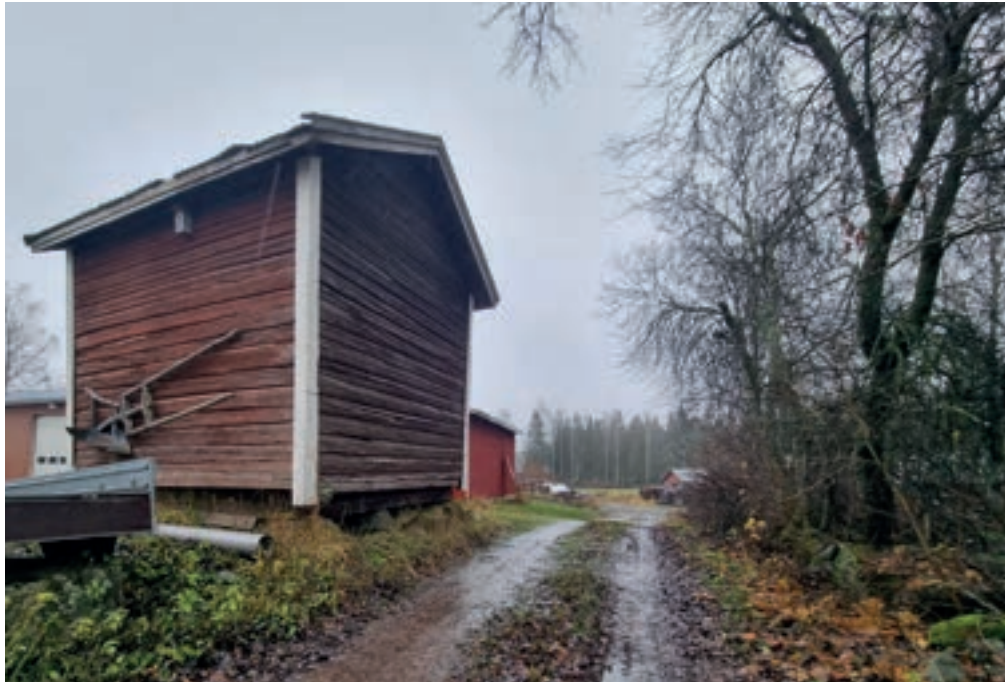
Uppe till vänster: Spannmålsboden har ett synligt läge i gårdsbilden och ett högt kulturhistoriskt värde. Den vittnar om gårdens mycket långa historia.

Skyddsåtgärd: boden markeras i delgeneralplanen som kulturhistoriskt värdefull byggnad

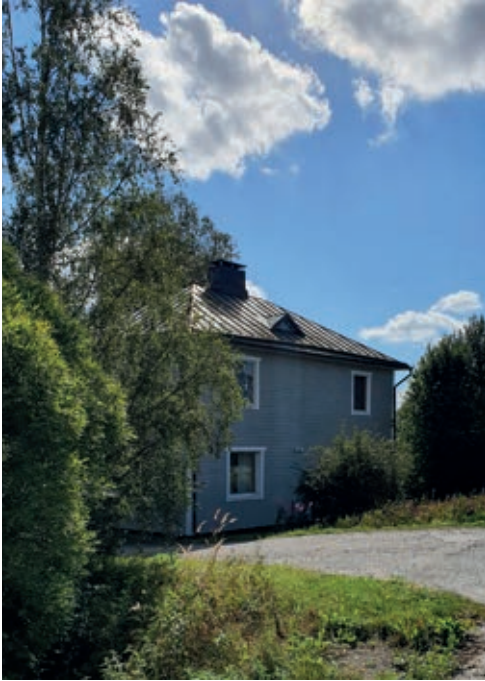
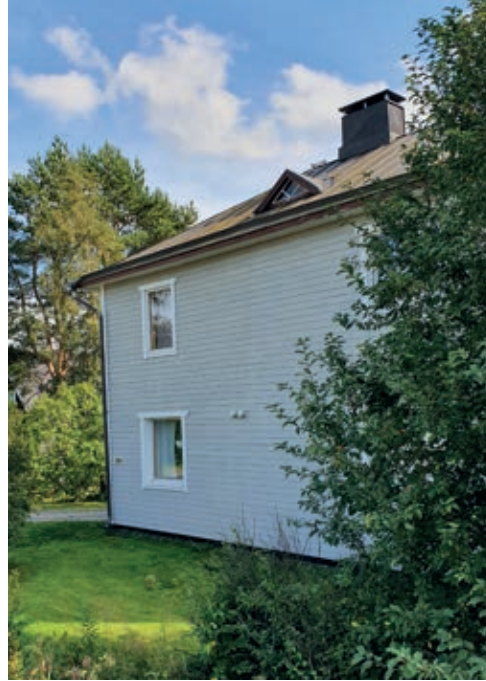
Uppe till vänster och i mitten: Den före detta butiksbyggnadens fasad mot vägen är ändrad och dess historiska uttryck förvanskad.

Bevarandegrad och värdering: Till sin gestalt bevarad men till sitt fasaduttryck förvanskad butiksbyggnad med byggnads- och kulturhistoriskt värde. Miljöskapande placering invid vägen, vilket ger den även ett miljövärde. Återställande av fasaduttrycket mot vägen rekommenderas.

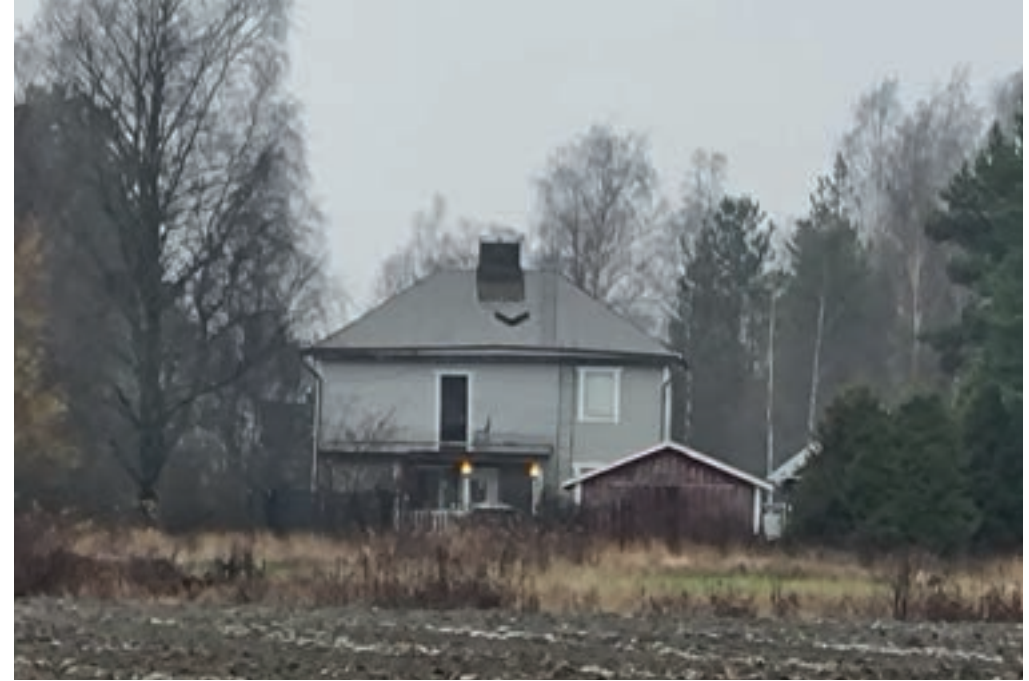
*Uppe till höger: Den före detta butiksbyggnaden uppfördes i brytningstiden mellan nyklassi-
cism och funktionalism, vilket syns i dess högresta gestalt, här sedd från vägen i väster.*

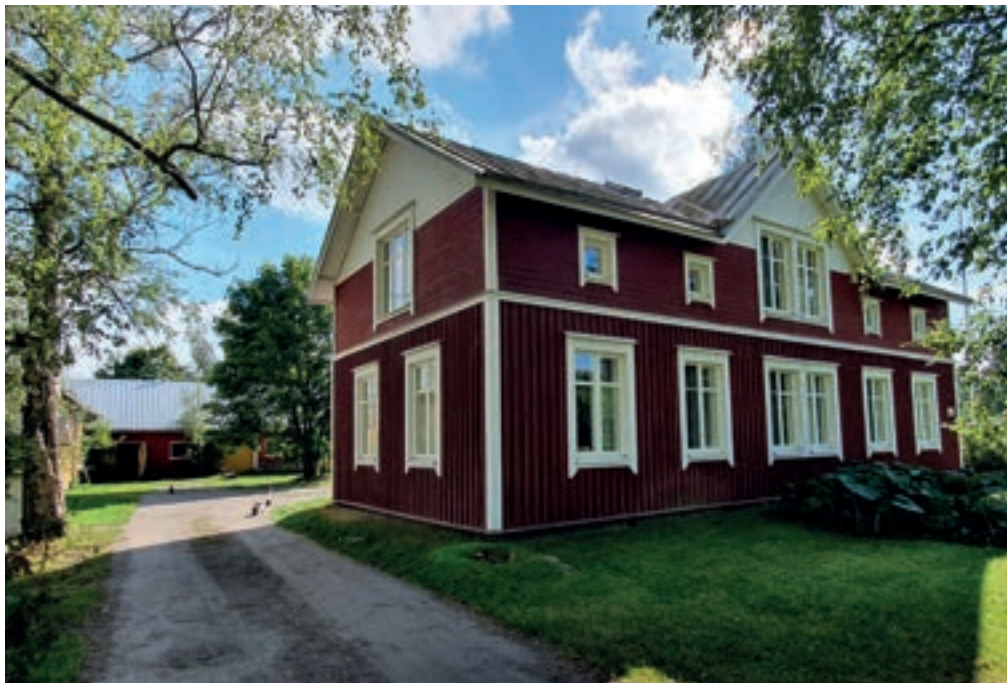
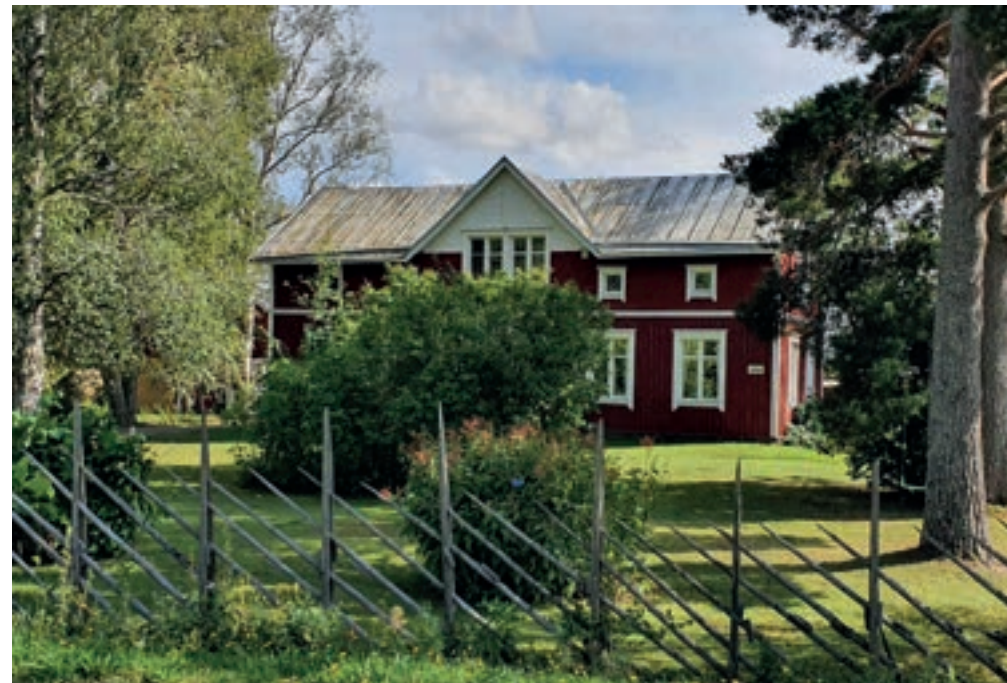
Uppe till höger: Gården med alla sina uthus har stor betydelse för väglandskapet. Bondstugan (A) till vänster, lillstugan (B) i mitten och uthuset (D) längst ut mot åkerkanten till höger.

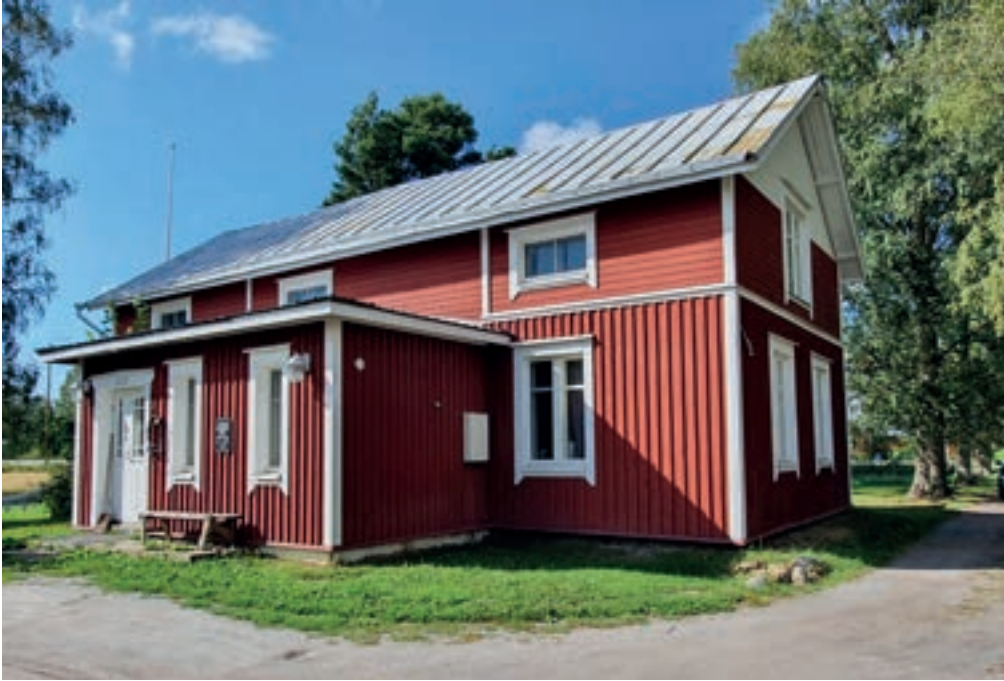
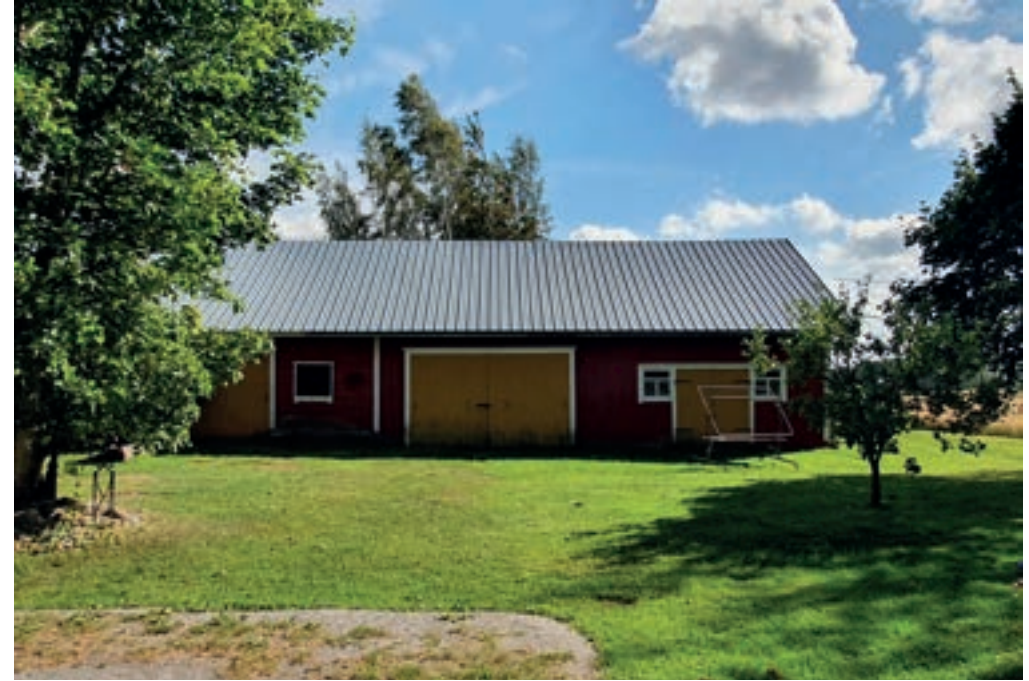
Uppe till vänster: Bondstugan (A) har trots modernisering behållit sitt tidiga 1900-talsuttryck med tidstypisk frontespis, vita gavelrösten och kvadratiska vindsfönster. I bakgrunden uthuset (D).

Uppe till höger: Bondstugan sedd från vägen.

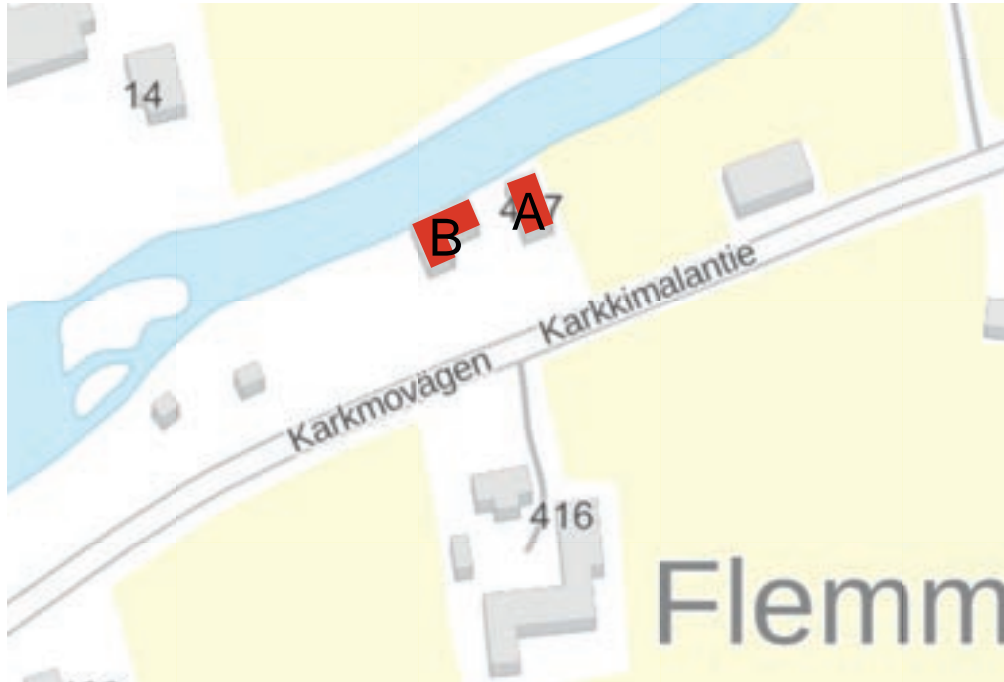
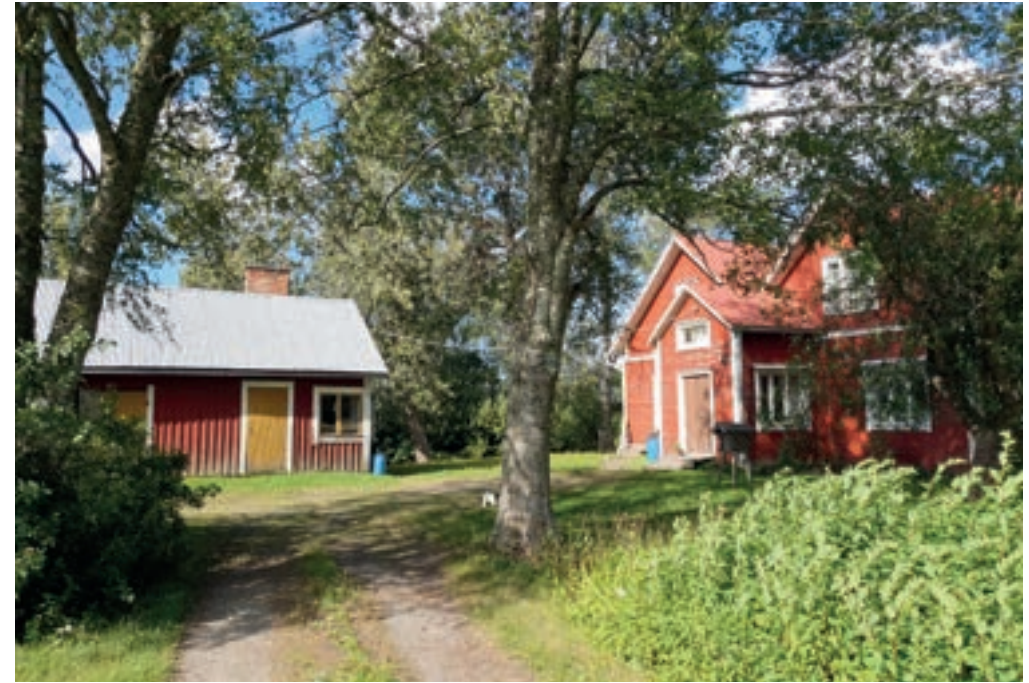
Uppe till vänster: På gårdssidan är bondstugan (A) tillbyggd med en moderniserad 1960-talsdel.

Uppe till höger: Uthuset (D) ramar in gården mot åkerlandskapet i söder.

Nere till höger: Uthuset (C) är delvis timrat, delvis i resvirke och varsamt och ändamålsenligt anpassat efter nya behov.

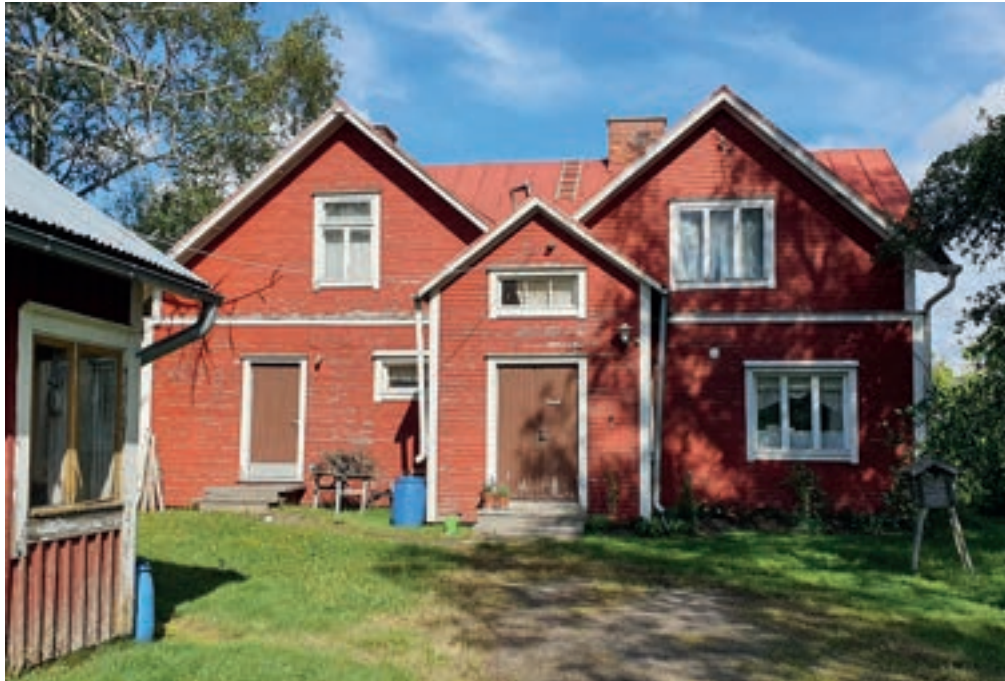
Uppe till höger: 1930-talsbondstugan (A) till höger i bild med sina ovanliga dubbla frontespiser, uthuset (B) till vänster.

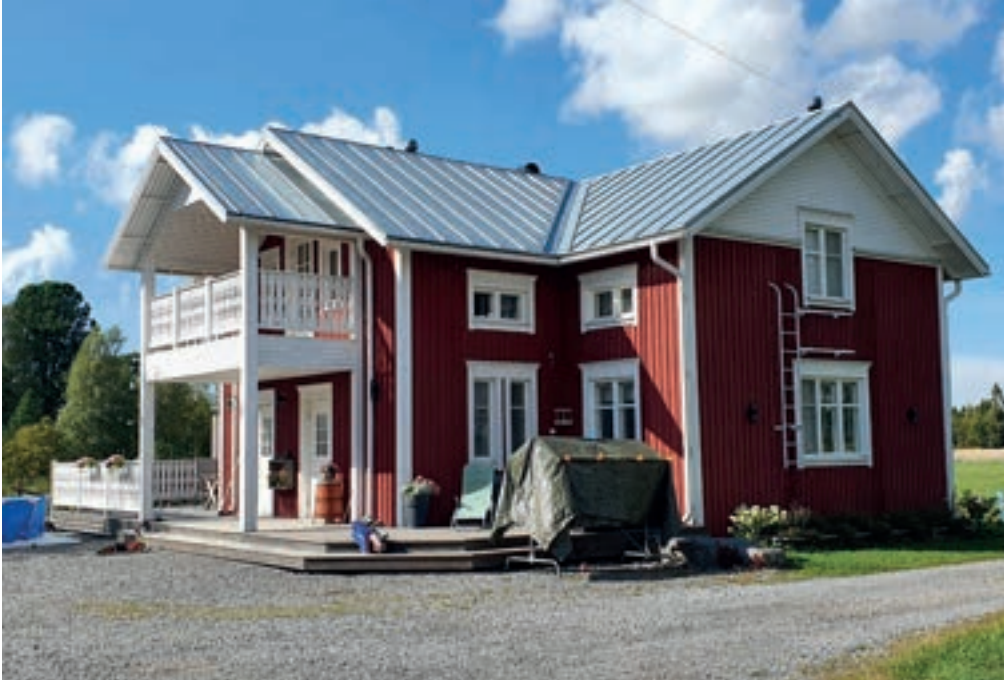
Uppe till höger: Bondstugans (A) fasad mot vägen har behållit sitt tidiga 1900-talsuttryck.

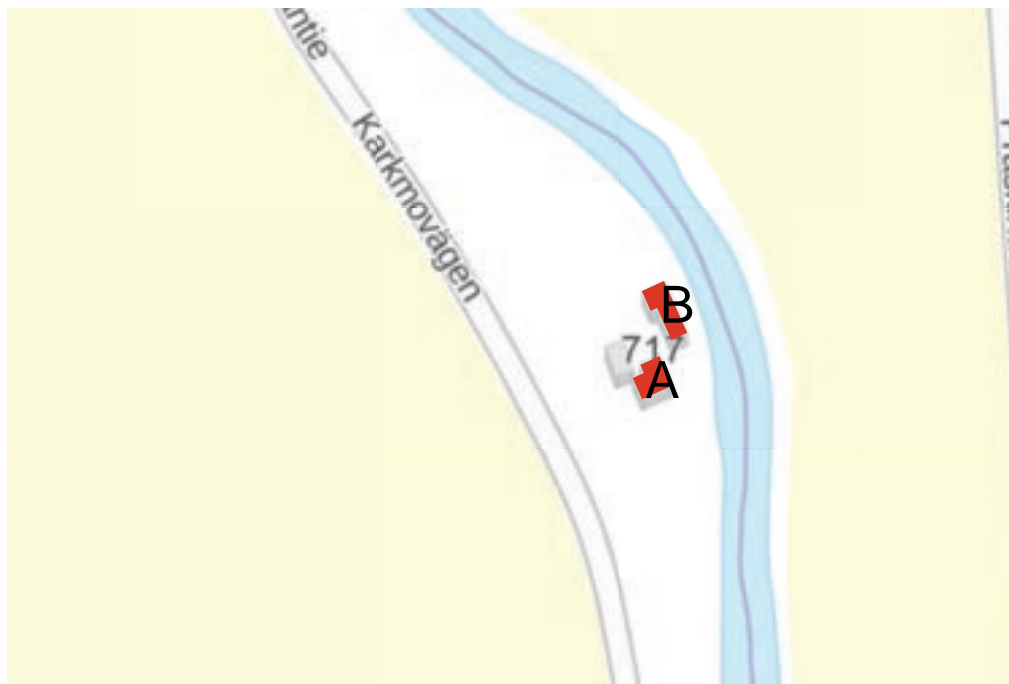
Uppe till vänster: Mot gården är bondstugan (A) tillbyggd med en vinklad del med balkong som dominerar dess uttryck.

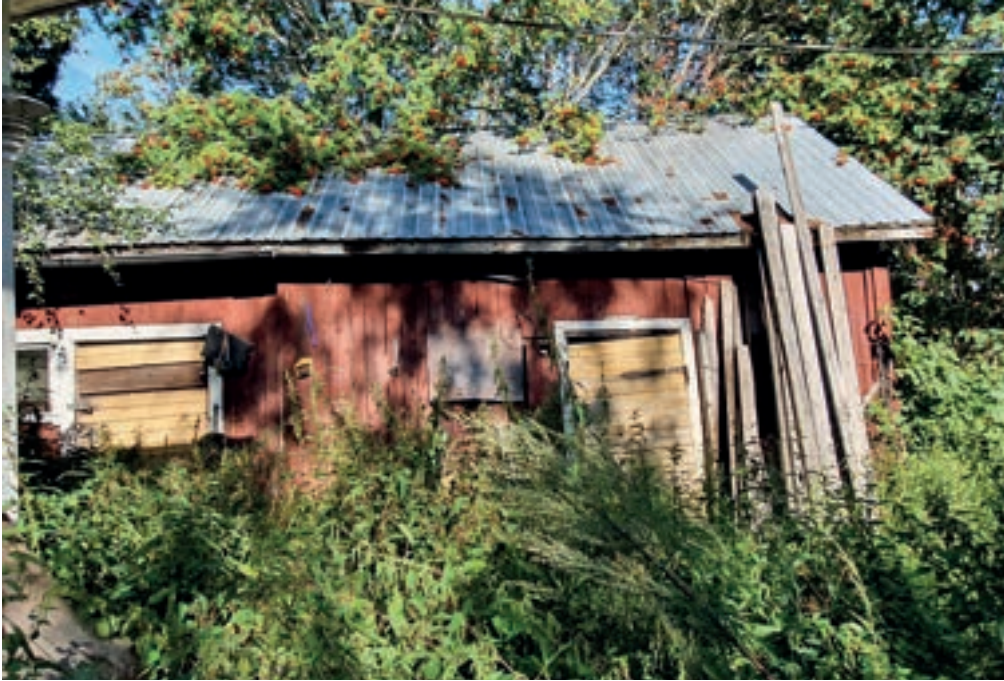
Uppe till höger: Den lilla välarbetade småbrukarstugan (A) är övervuxen och svårt förfallen.

Karakterisering: Totalt förfallen liten småbrukargård med välarbetade byggnadsdetaljer, såsom dörrar och fönster.

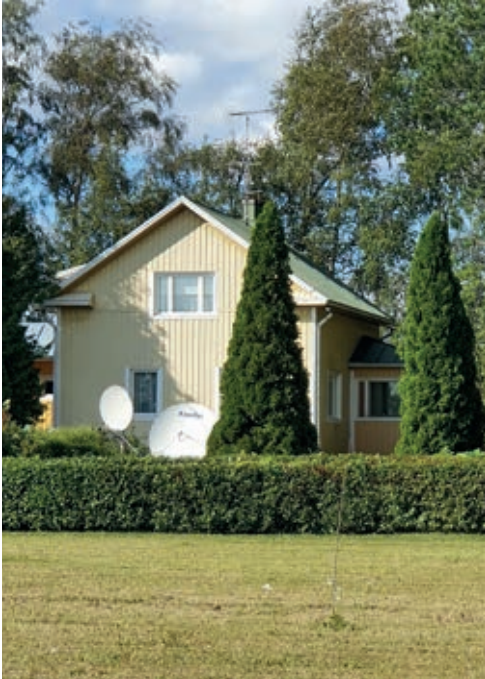
Uppe till höger: Bostadshuset från återuppbyggnadstiden har senare byggts till med en stor tillbyggnad av helt avvikande paviljongkaraktär.

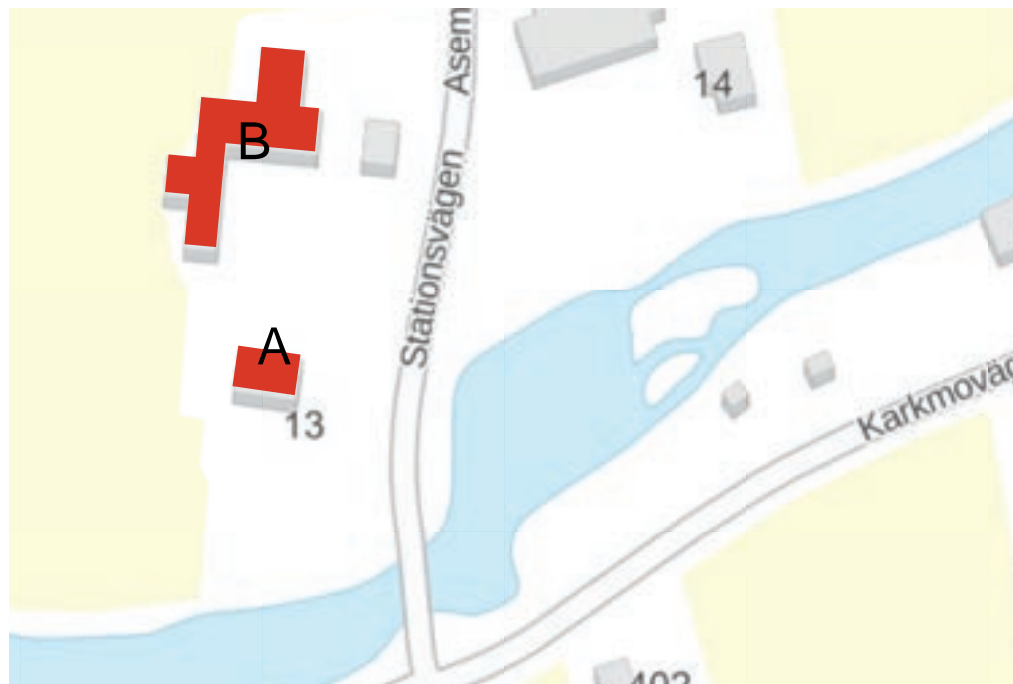
Uppe till vänster: Bostadshuset är tidstypiskt till sin gestalt och har bevarat sitt uttryck relativt väl trots fasadbyte.

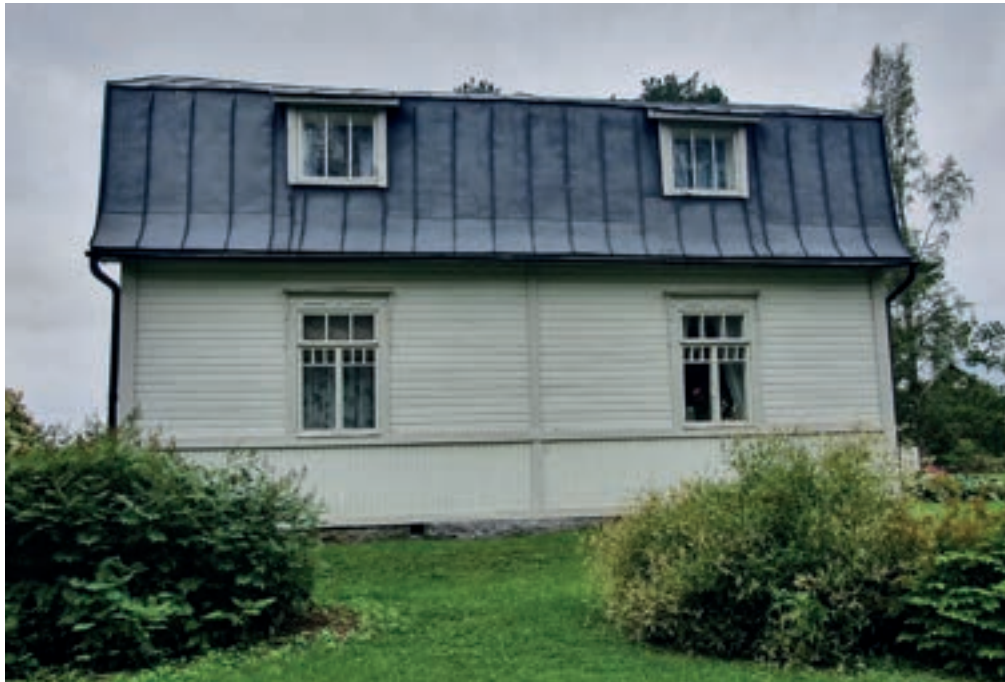
Uppe till höger: Sågverksägarens bostadshus (A) uppfördes i en stadsmässig stil som var ovanlig på landsbygden. Här sett från gårdssidan i norr.
