HELSINGBY-TOBY-KARKMO

KULTURMILJÖUTREDNING, 2021

KORSHOLMS KOMMUN

TIDORUM - ARKITEKTUR OCH BYGGNADSVÅRD

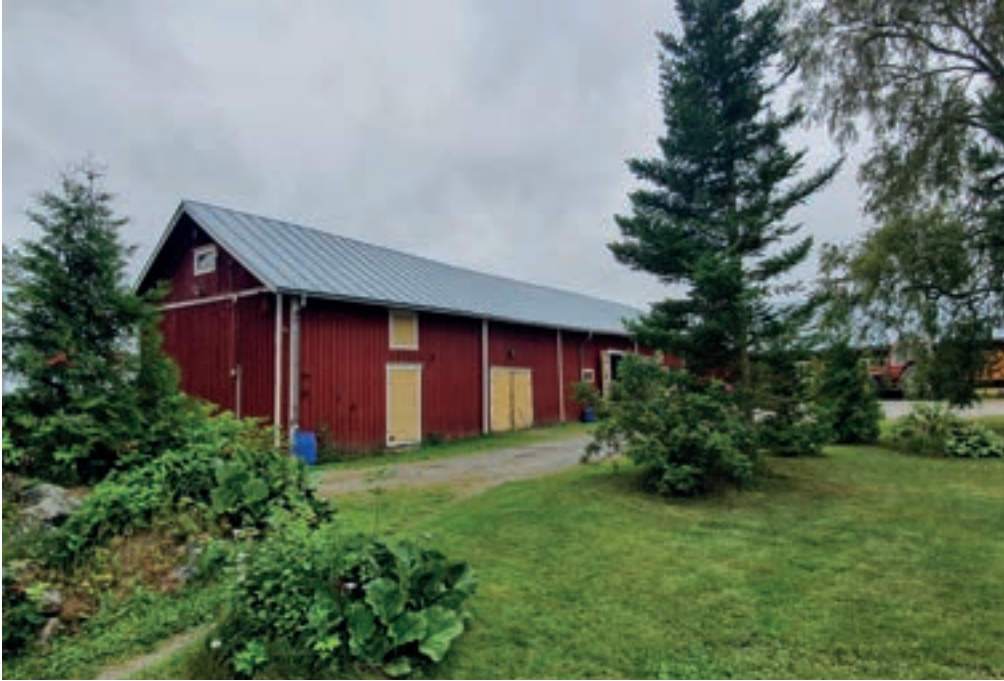
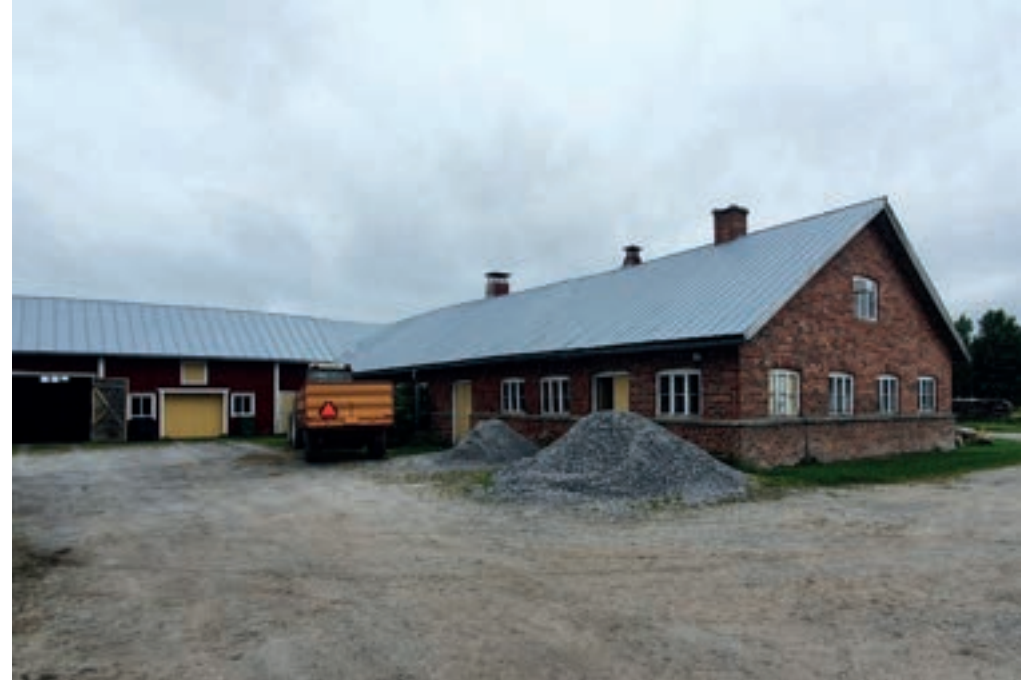
Uppe: Det brutna takfallet och fönsterspröjsningen ger bostadshuset (A) en karaktär av senjugend. Fasaderna mot öster och väster.

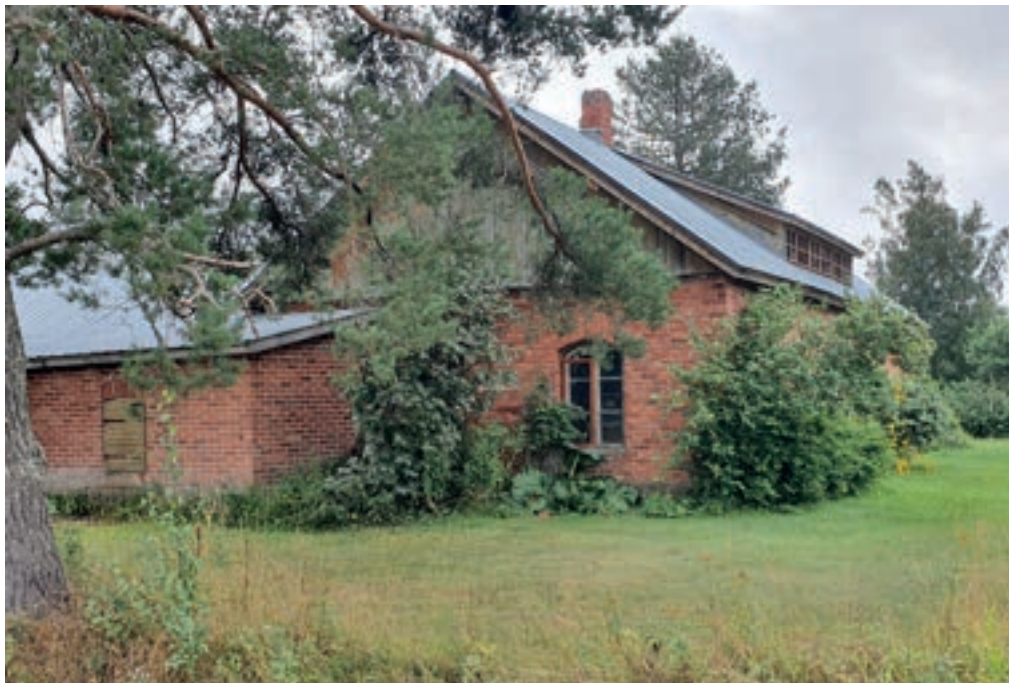
Uppe till höger: Uthuset (A) i lokalt lertegel uppfördes ursprungligen som mejeribygnad för Baumgartners ostmejeri

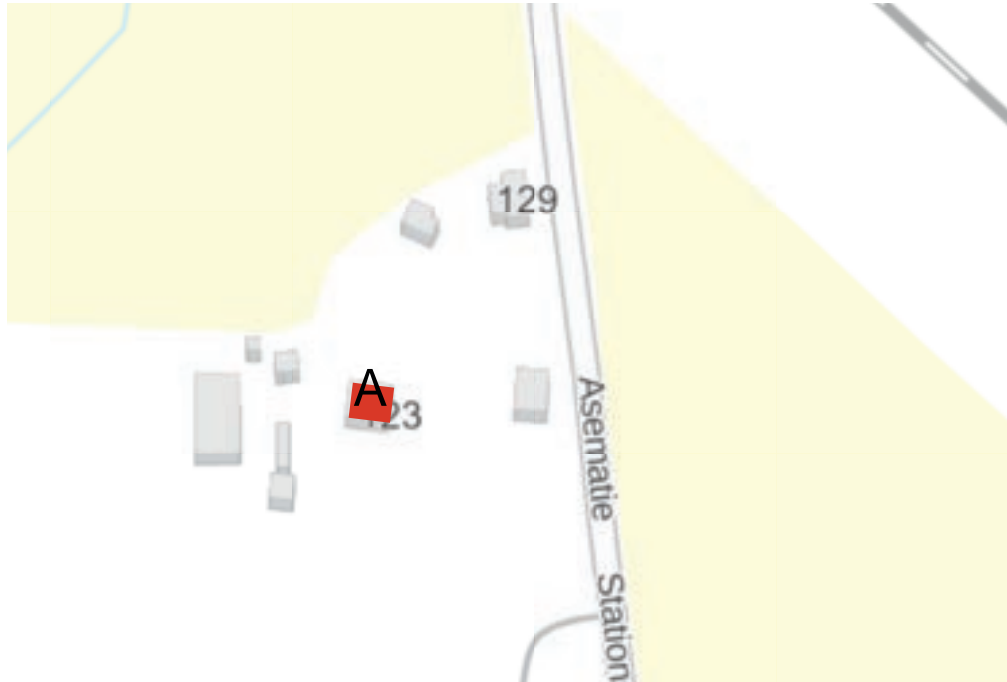
Uppe till höger: Uthuset (A) är konstfullt murat och har även ett miljövärde som en del i väg-landskapet. Här sedd från Näverbackvägen i norr.

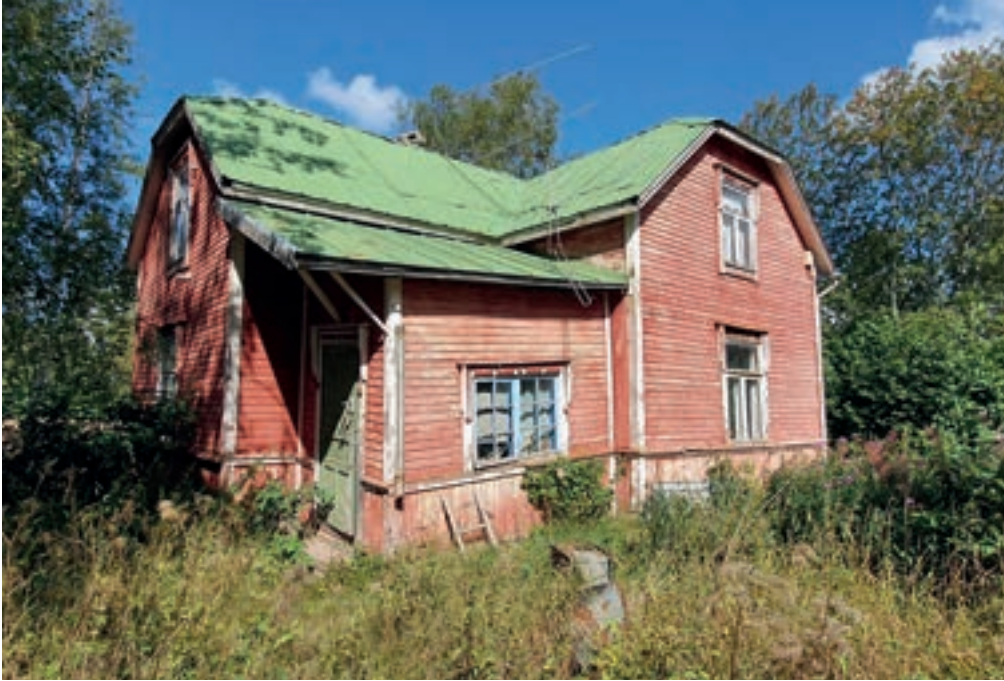
Uppe till höger: Gården består av denovanligt dekorativt utformade bondstugan (A) och det förfallna uthuset till höger i bild. Här sedd från vägen i norr.

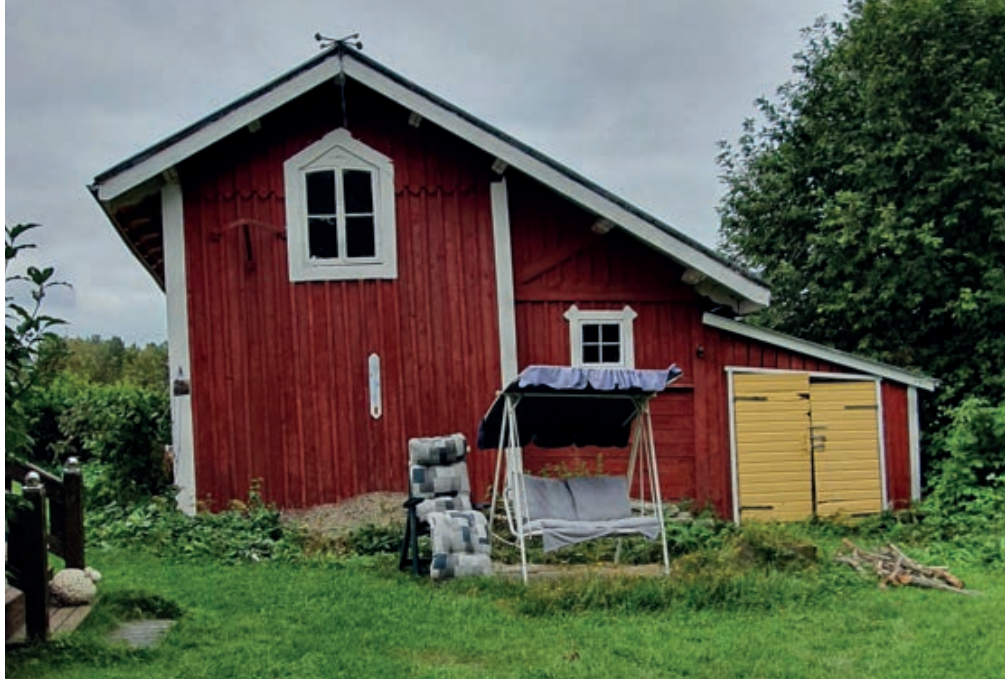
Uppe till höger: Uthuset med pumphus (B) annonserar sin särskilda historia genom sin arkitektur som är karakteristisk för SJs landsortsbyggnader från 1800-talets slutsida. Till höger i bild bostadshuset (A). Sedda från vägen i sydväst.

Bevarandegrad och värdering: Pumphuset är välbevarat till sitt ursprungliga uttryck, återställande av bostadshusets fasaduttryck rekommenderas. Efter rivningen av stationsbyggnaden är gården den enda bebyggelse i byarnas kulturmiljön som vittnar om Toby-Karkmo järnvägshistoria, vilket sammantaget ger gården ett högt byggnads- och kulturhistoriskt värde. Miljöskapande placering invid vägen, vilket ger den även ett miljövärde.

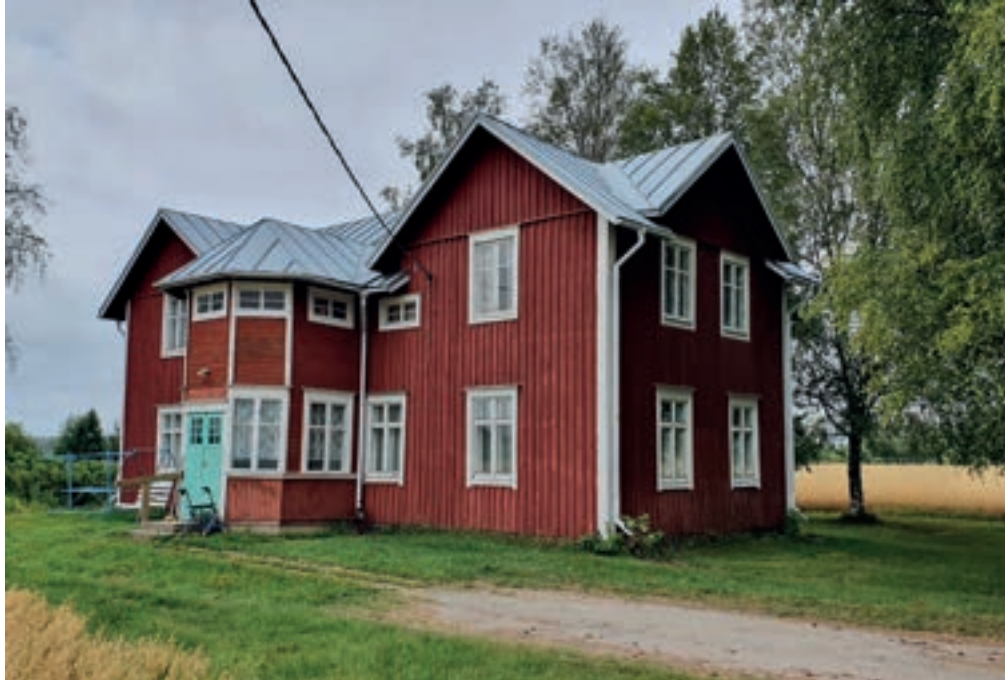
Uppe till höger: Den välbevarade gården står i öppet åkerlandskap och har högt miljövärde. Bondstugan (A) med sina dubbla frontespiser till vänster i bild. Sedd från öster.

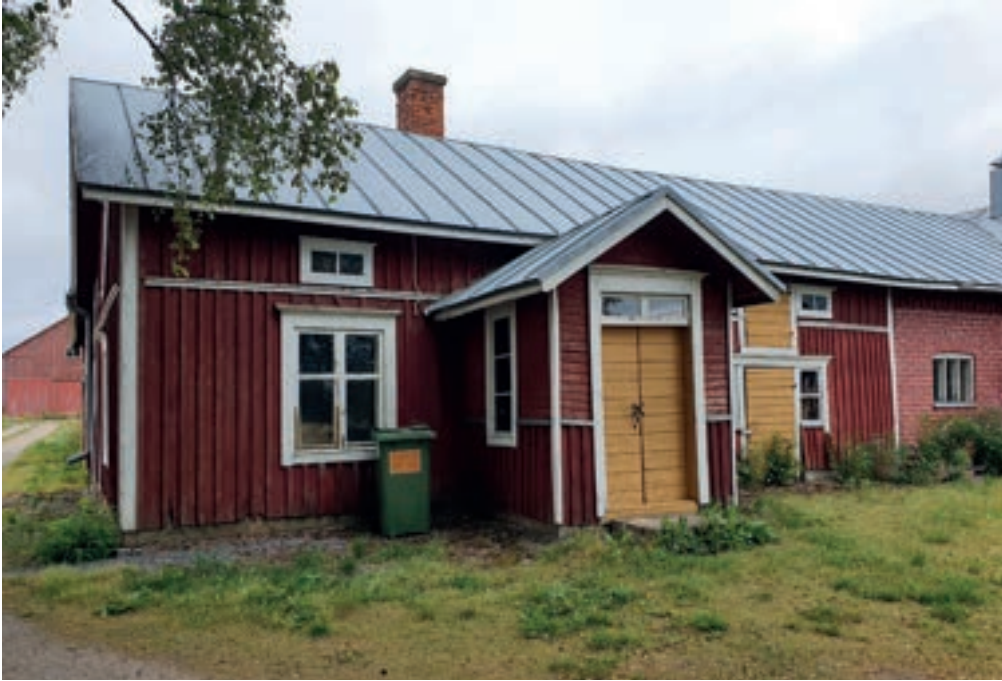
Uppe till vänster: Bondstugan (A) med sina dubbla tvärgavlar och sin karakteristiska mutterformade farstukvist.

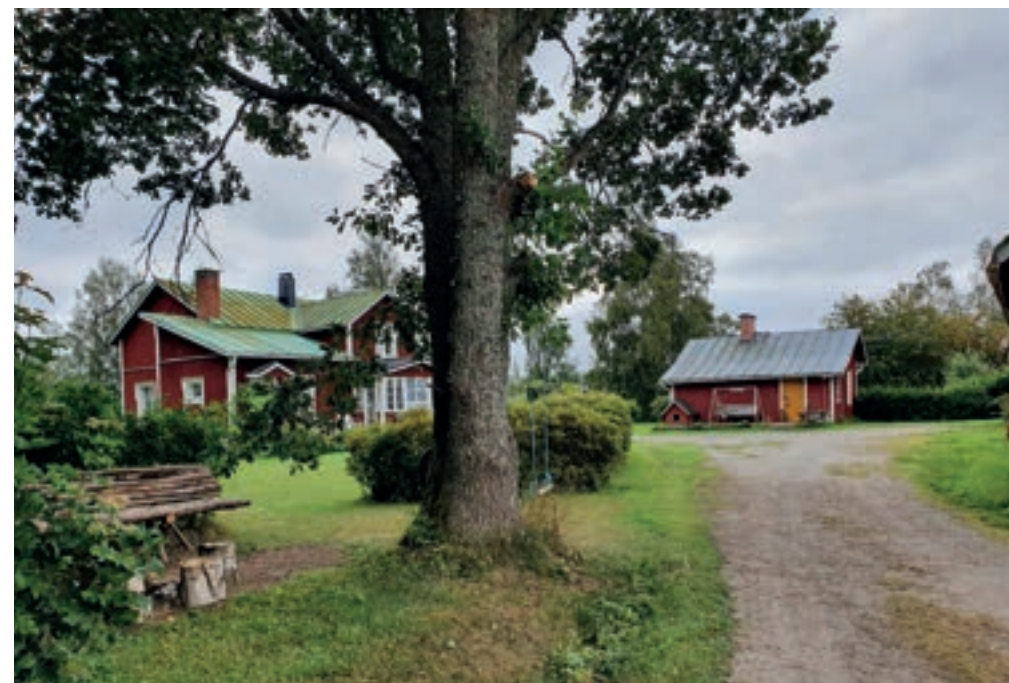
Till höger: Längs med infartsvägen består uthuskomplexet (B) av en timrad uthusrad, tvärställd mot lillstugan.

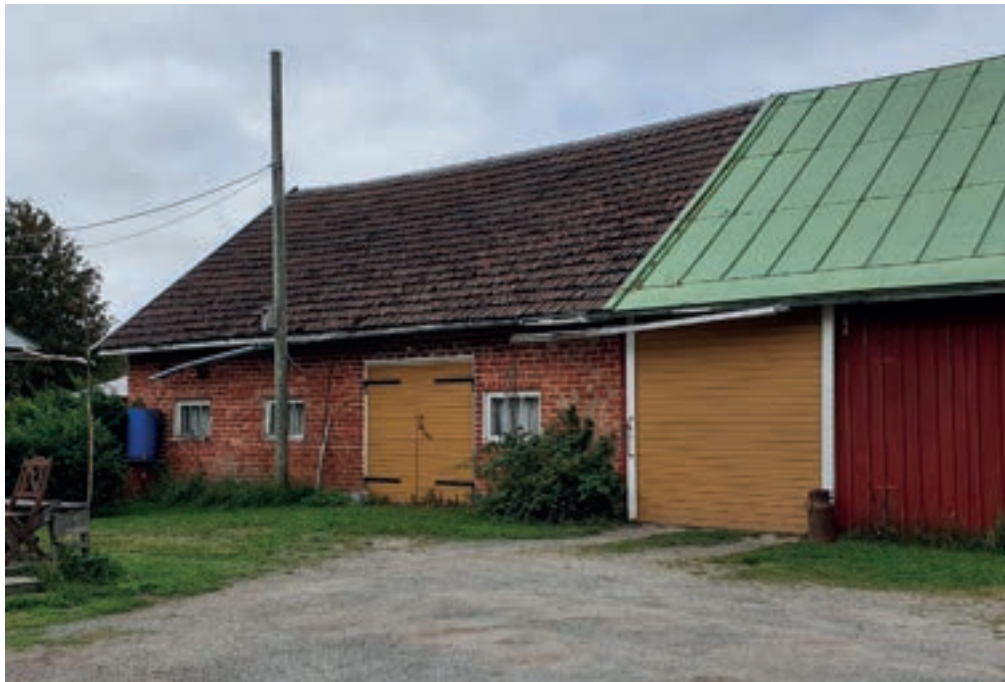
Nere till vänster: Fähuset (C) är murat i lertegel och har en del i resvirke.

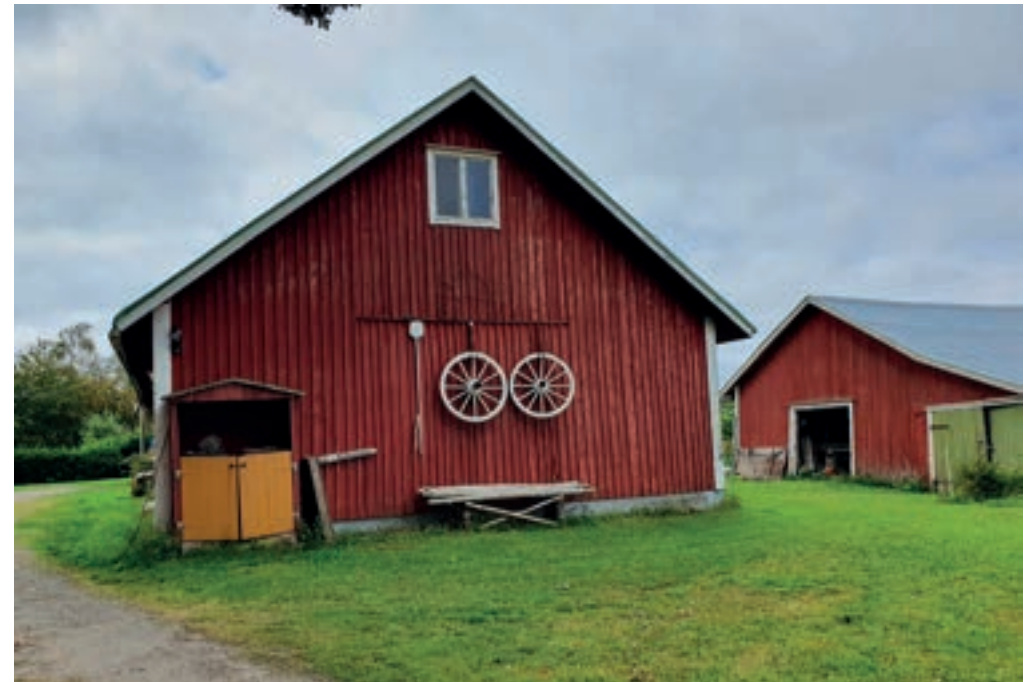
Nere till höger: Fähusets (C) gavel möter vid infarten, till höger anas uthuset (D).

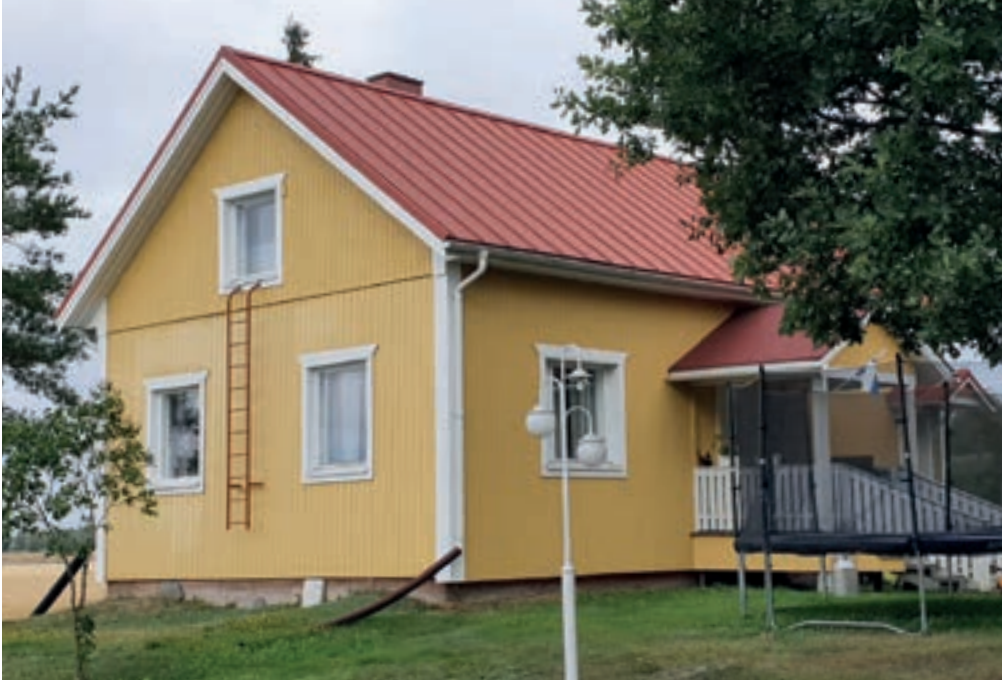
Uppe till höger: Bostadshuset (A) har bevarat sin gestalt och sitt övergripande uttryck, trots fasad- och fönsterbyte och har ett miljövärde i det öppna landskapet. Här sett från Näverbacksvägen i söder.

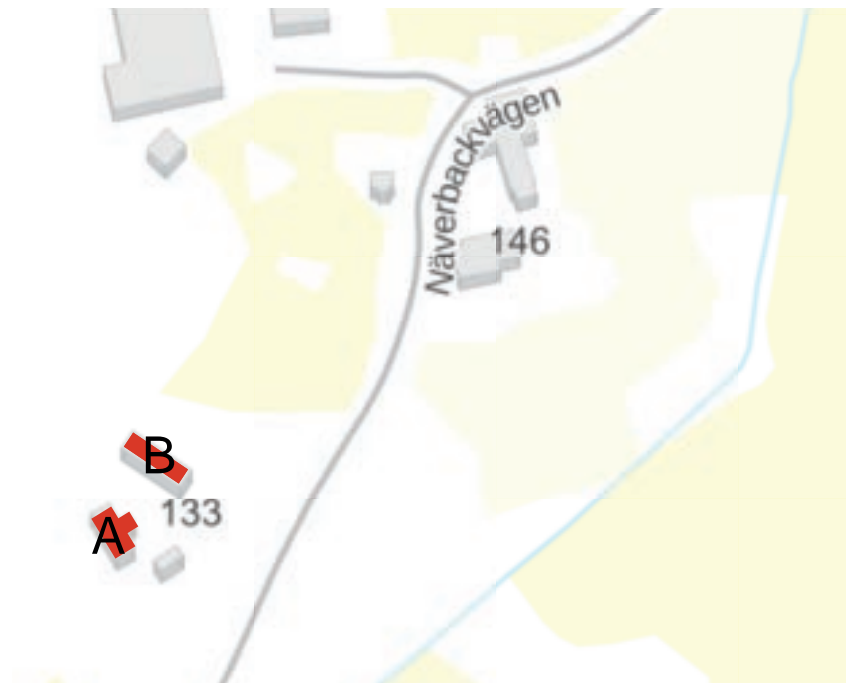
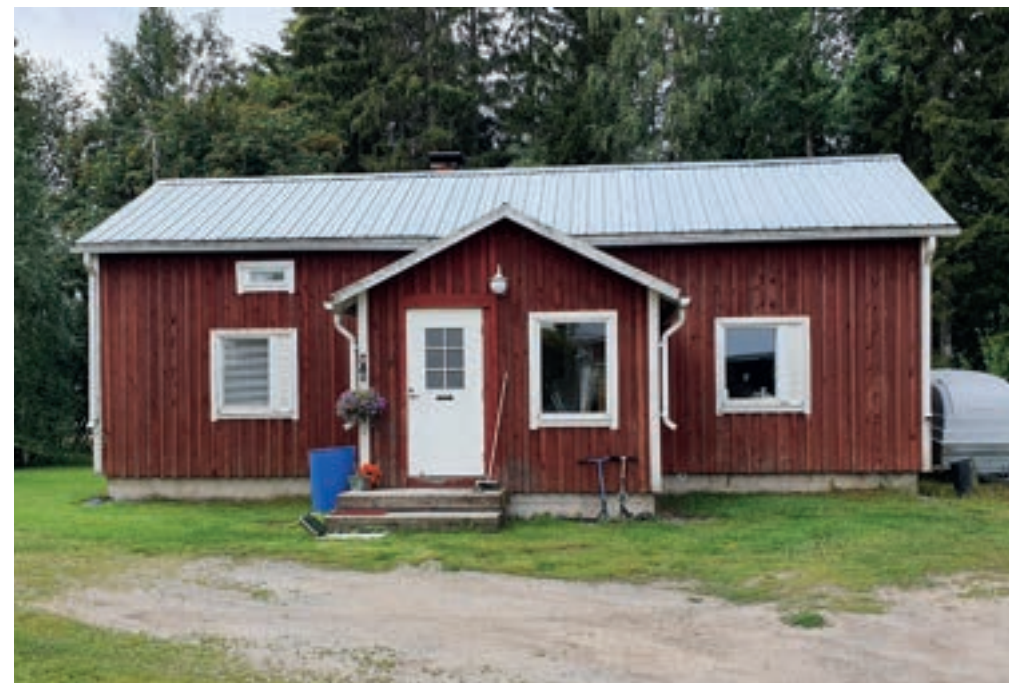
*Uppe till höger: Bostadshusets (A) ursprungliga fasadpanel är utbytt mot fasadplåt.
Uppe till vänster: Uthuset (B) sett från infartsvägen.*

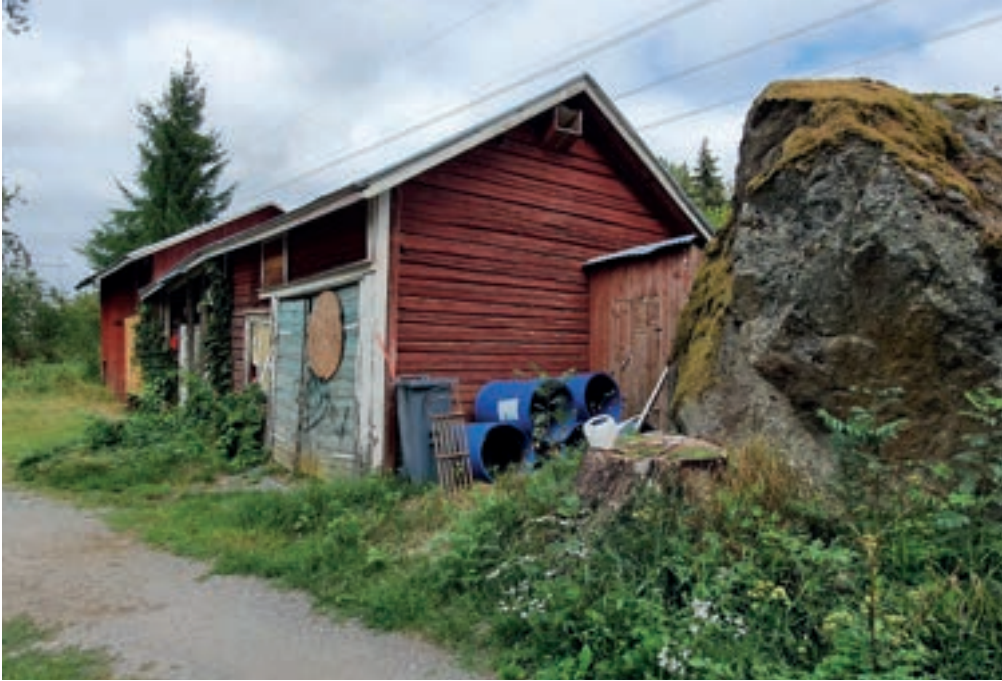
Uppe till höger: Backstugans (A) ursprungliga uttryck är förvanskad genom ändringar i fönstersättningen.

Bevarandegrad och värdering: Till sitt uttryck förvanskad traditionell backstuga med byggnads- och kulturhistoriskt värde. Återställande av ursprunglig fönstersättning rekommenderas.

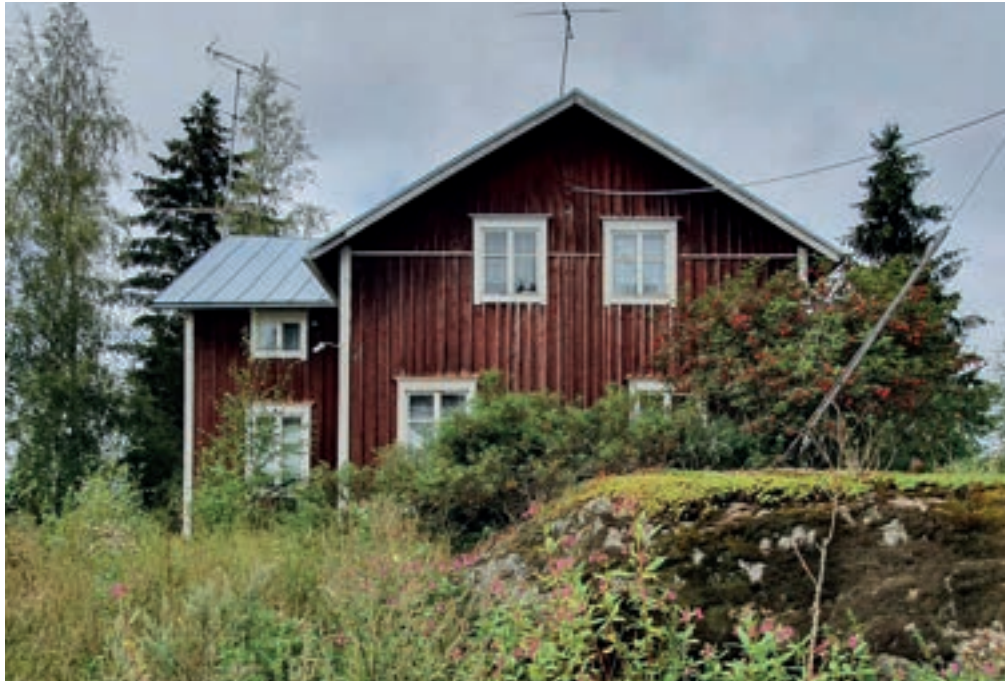
Uppe till höger: Den stora bondstugan (A) i 1920-talstappning är välbevarad men står öde sedan länge.

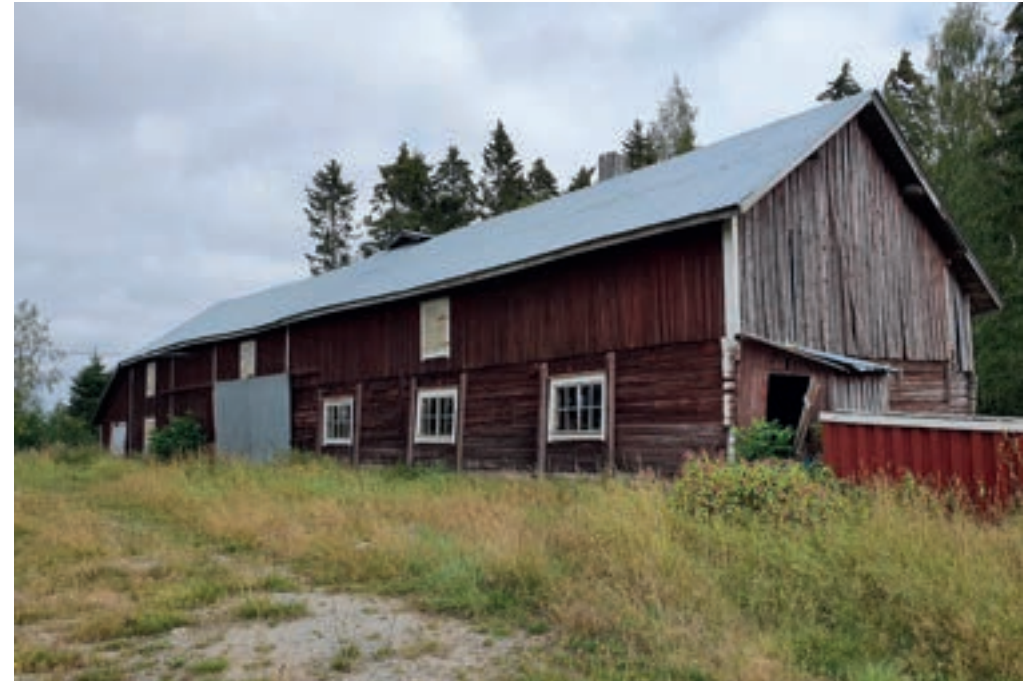
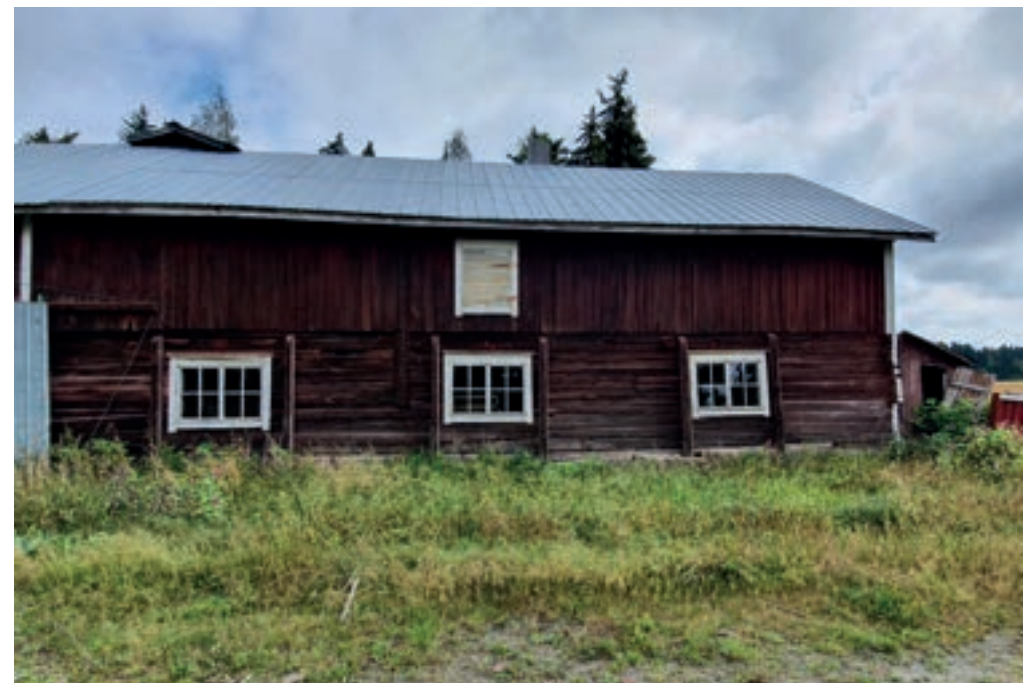
*Uppe till vänster: Bondstugan sedd från infartsvägen i söder.
Till höger: Gårdens långa uthuslänga (B)*

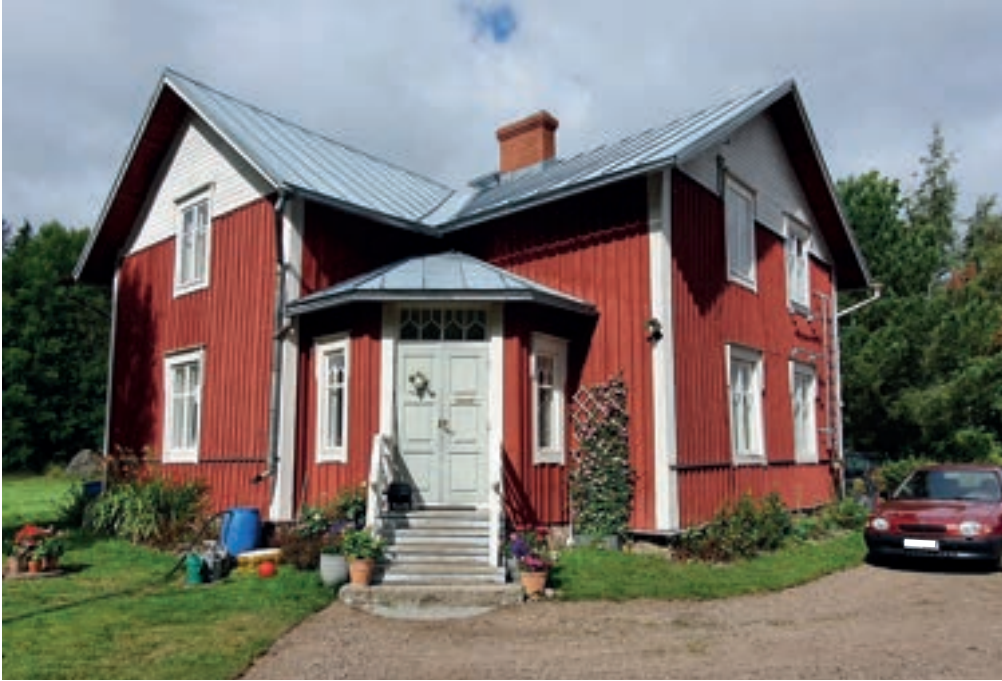
Uppe till höger: Bondstugan (A) har en välbevarad karaktär av tidigt 1900-tal. Här sedd från infartsvägen i nordväst.

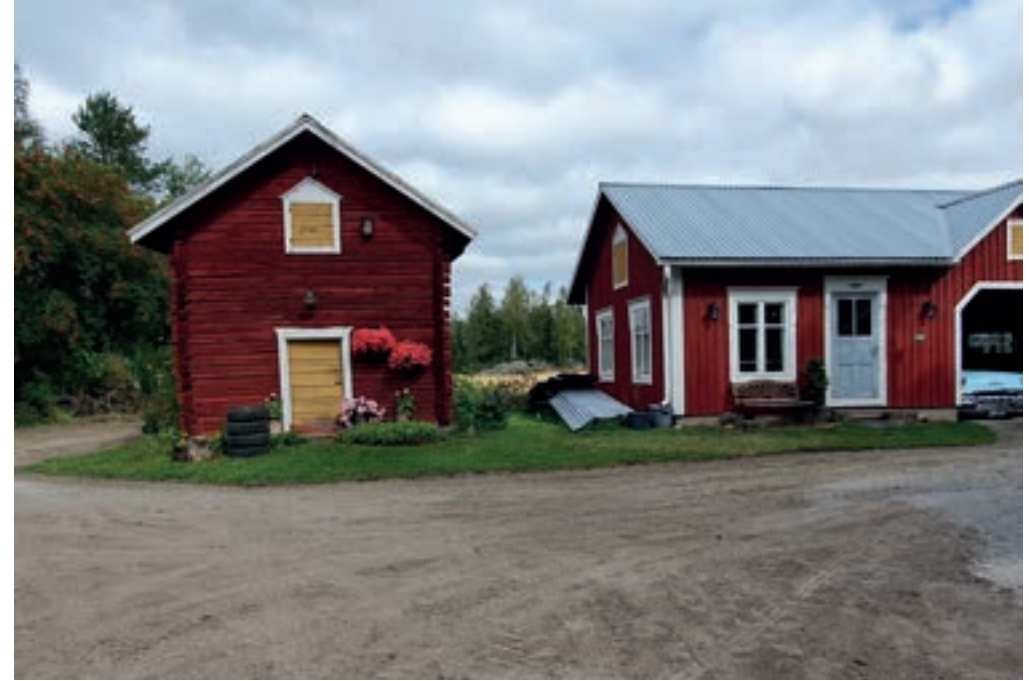
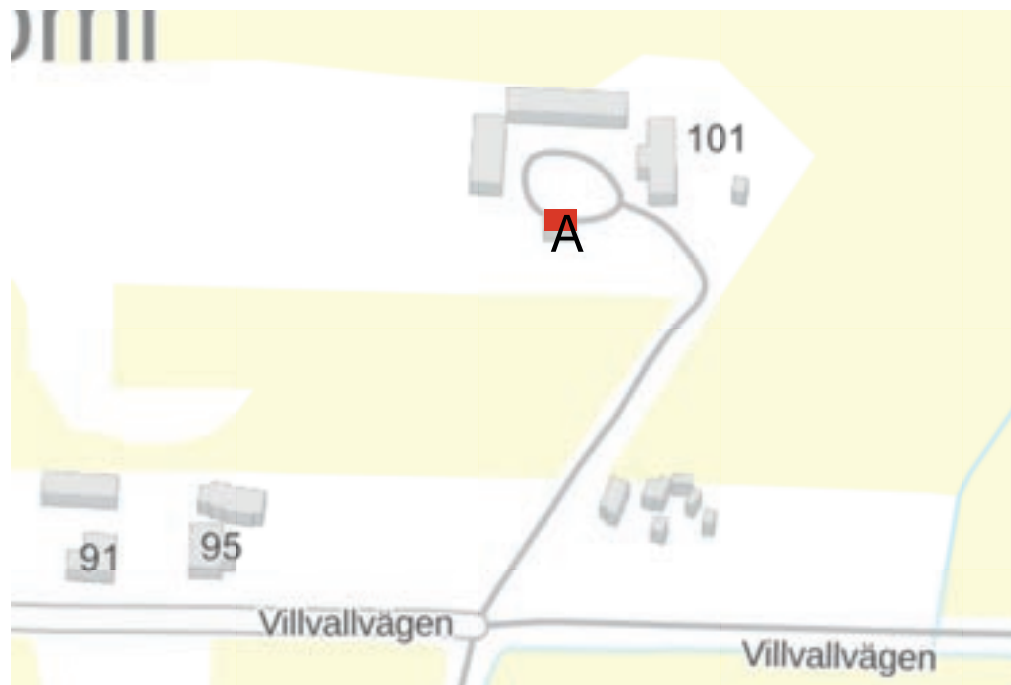
Uppe till vänster: Bondstugan (A) har en mycket dekorativ brokvist i innervinkeln mot gården. Uppe till höger: På gården står även en timrad spannmålsbod (B) i empireutförande, som har flyttats hit från Voitby samtidigt med bondstugan.

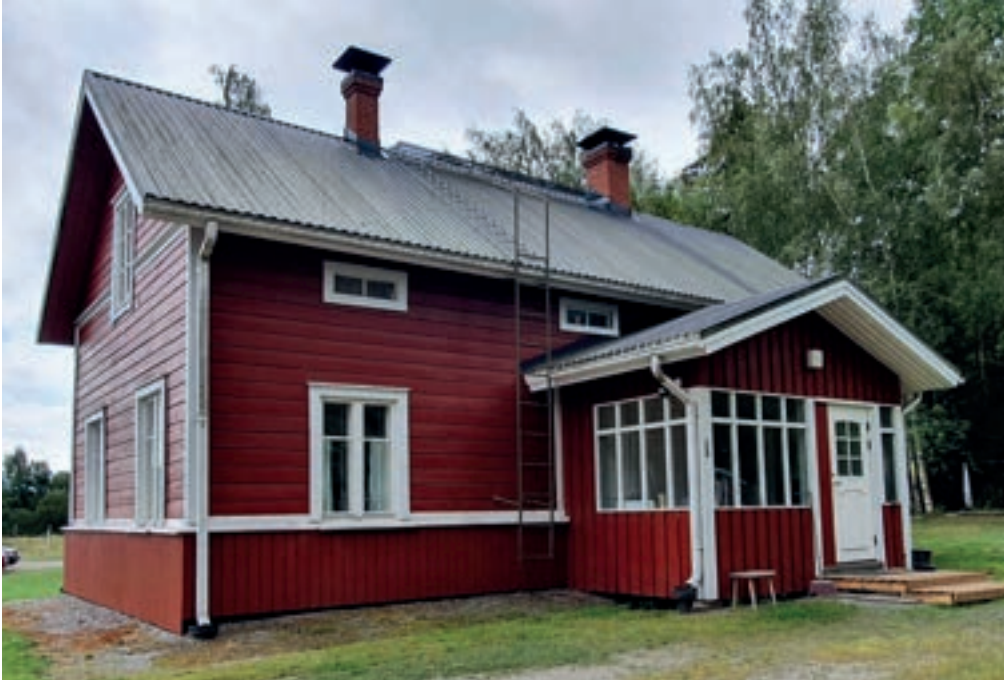
Uppe till höger: Bondstugan (A) har behållit sin fasadbild i renoveringen. Här sedd från vägen i söder.

Bevarandegrad och värdering: Till sitt uttryck bevarad bondstuga med visst byggnads- och kulturhistoriskt värde.

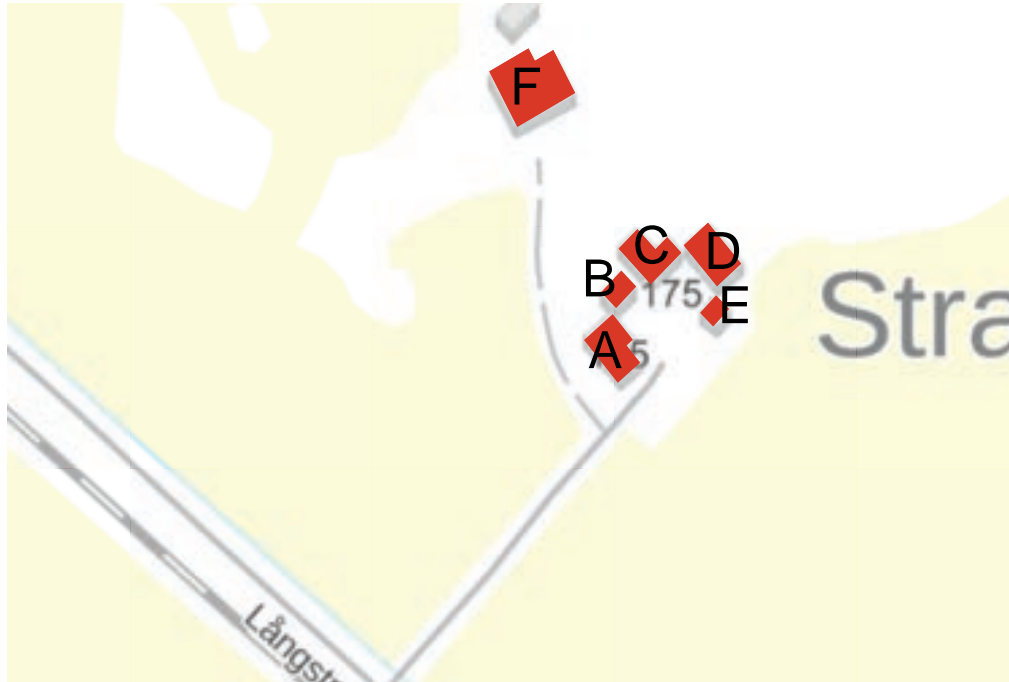
Uppe till höger: Bondstugan (A) sedd från gården.

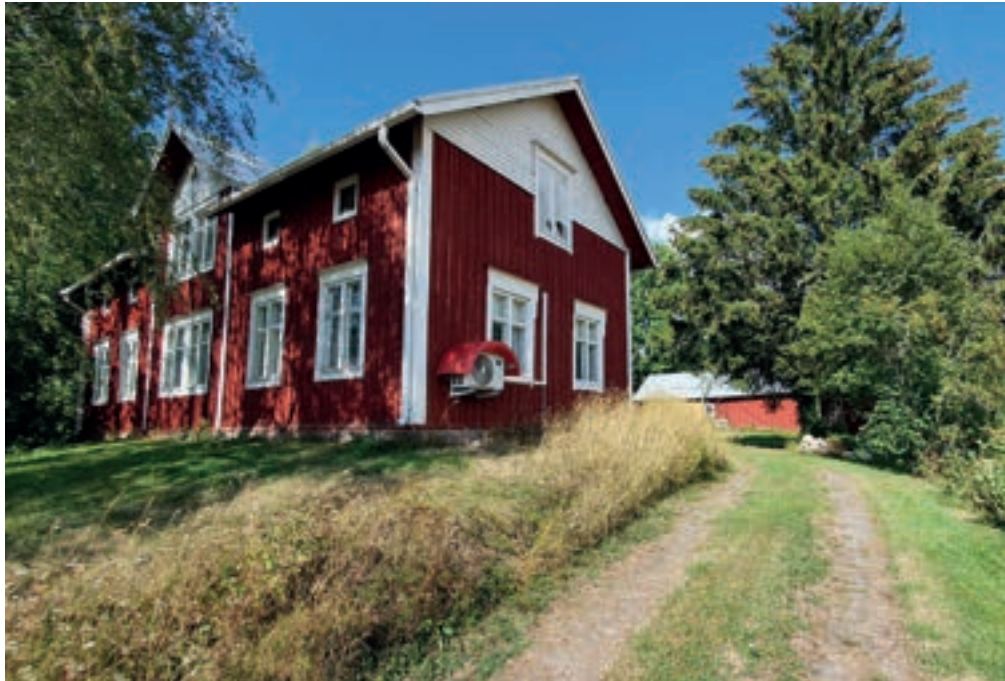
Uppe till höger: Gården har ett högt miljöskapande värde i väglandskapet. Sedd från Långstrandsvägen i sydost.

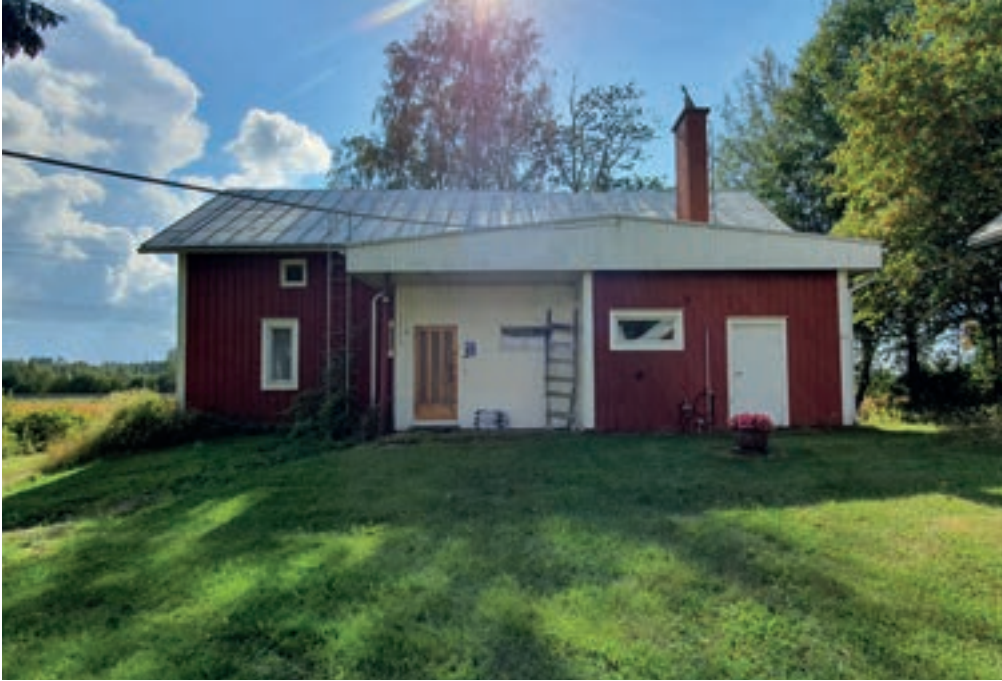
Bevarandegrad och värdering: Till sitt uttryck välbevarad traditionell bondgård med byggnads- och kulturhistoriskt värde. Miljöskapande placering invid vägen, vilket ger den även ett miljövärde.

Uppre: Bondstugans (A) fasad mot vägen är välbevarad.

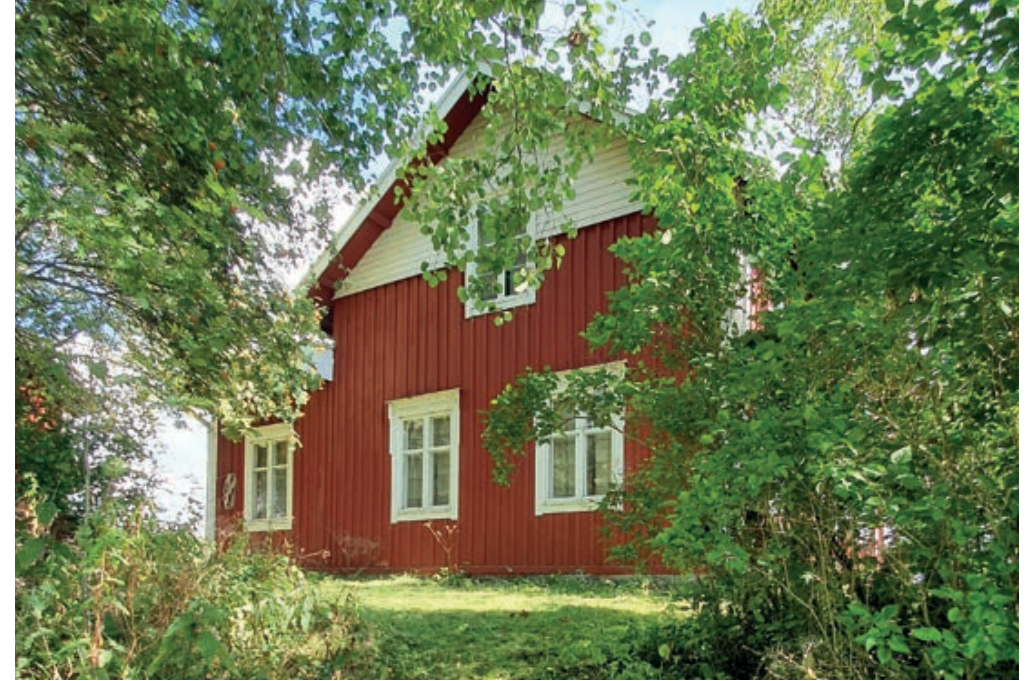
Uppe till vänster: Bondstugan (A) är tillbyggd mot gården med en låg pannrumstillbyggnad typisk för 1960-talet. Även fönstersättningen är ändrad.

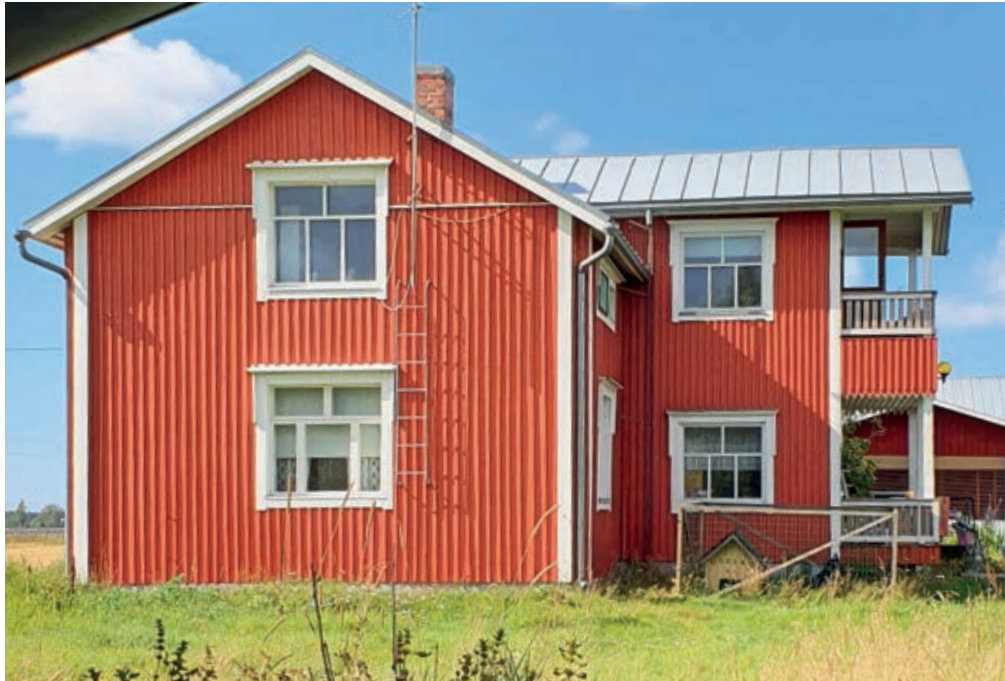
Uppe till höger: Bondstugan (A) sedd från Långstrandsvägen i söder.

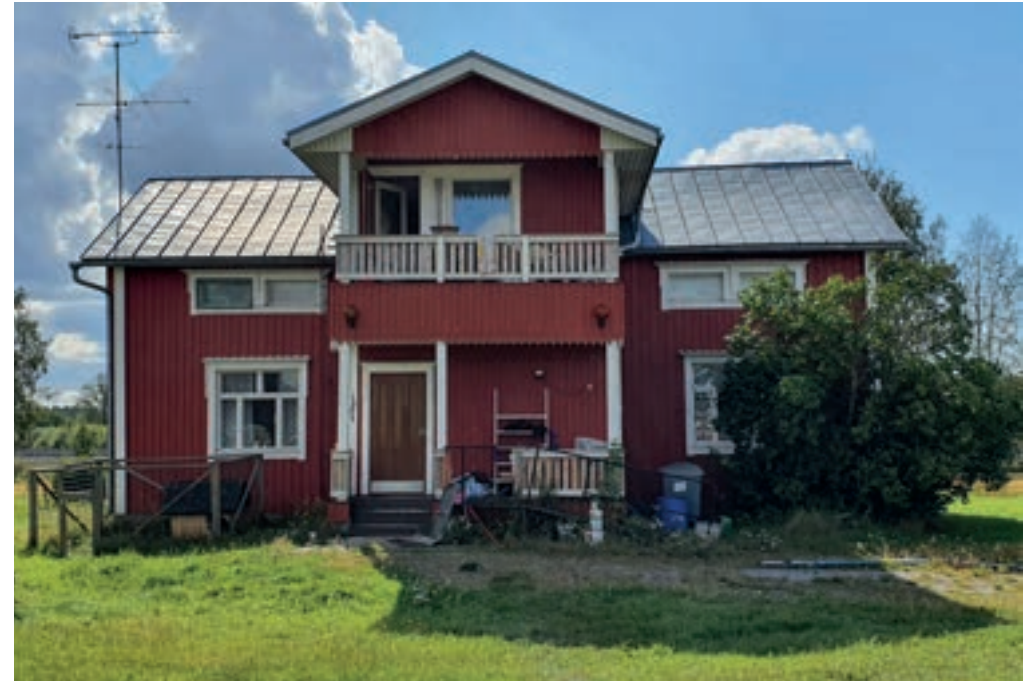
Bevarandegrad och värdering: Bondstugans traditionella uttryck har förvanskats av utvändigt tilläggsisolering samt dominerande tillbyggnad mot gården. Återställande av fasaduttrycket rekommenderas. Har ett visst byggnads- och kulturhistoriskt värde. Miljöskapande placering invid vägen, vilket ger den ett miljövärde.

Uppe: Bondstugans (A) ursprungliga gestalt och uttryck förvanskas av tillbyggnaden på gårds- sidan samt modernisering av fasaden.

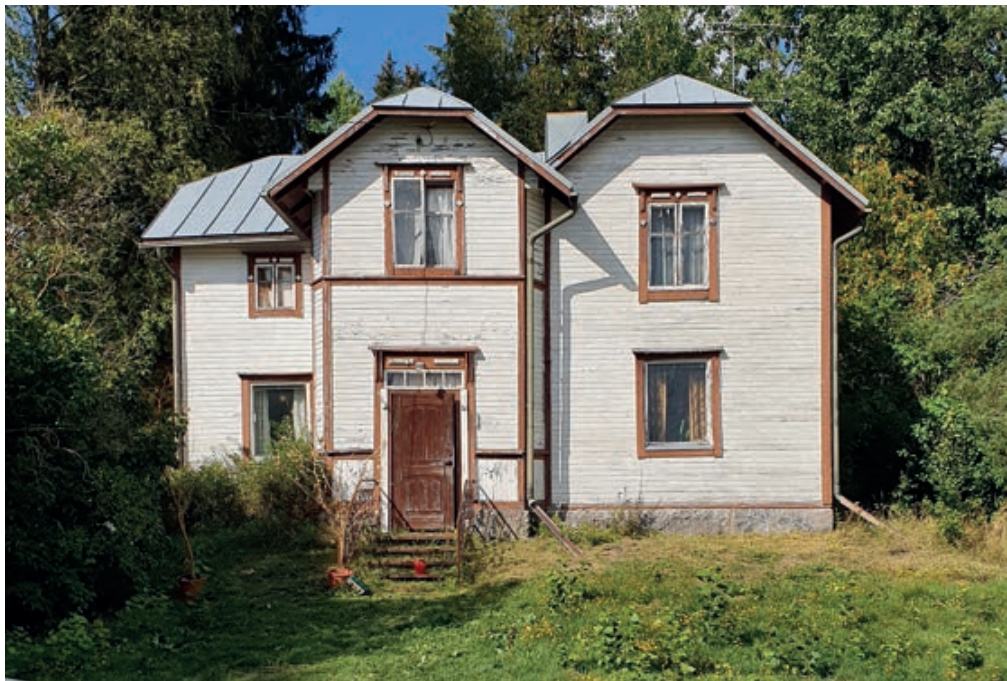
Uppe till höger: Gården har högt miljöskapande värde som en del av vägmiljön vid Köpbacksvägen. Uthusen (C) till höger och (D) till vänster längs vägen har en betydande roll i detta.

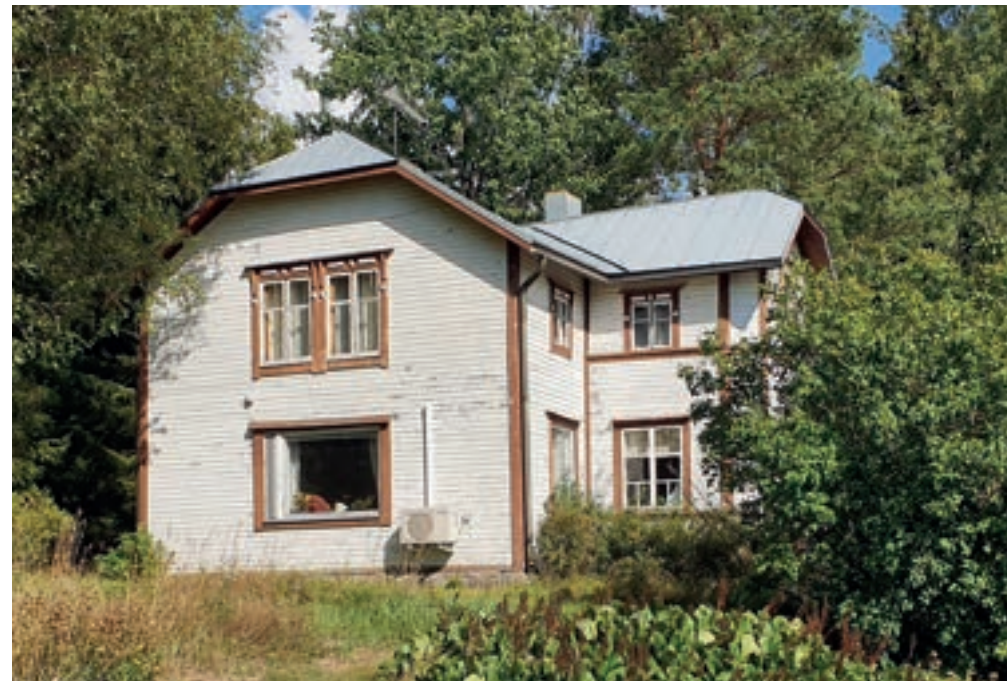
Bevarandegrad och värdering: Unikt utformad bondstuga och välbevarad nyskiftesgårdshelhet med byggnads- och kulturhistoriskt värde. Återställan-

Uppe: Bondstugan (A) är uppförd med influenser från amerika, vilket gett den dess ovanliga utformning.

de av fasaduttrycket rekommenderas. Miljöskapande placering, vilket ger den även ett miljövärde. Uthusets (D) läge alldeles invid vägen är av särskild vikt för vägmiljön.

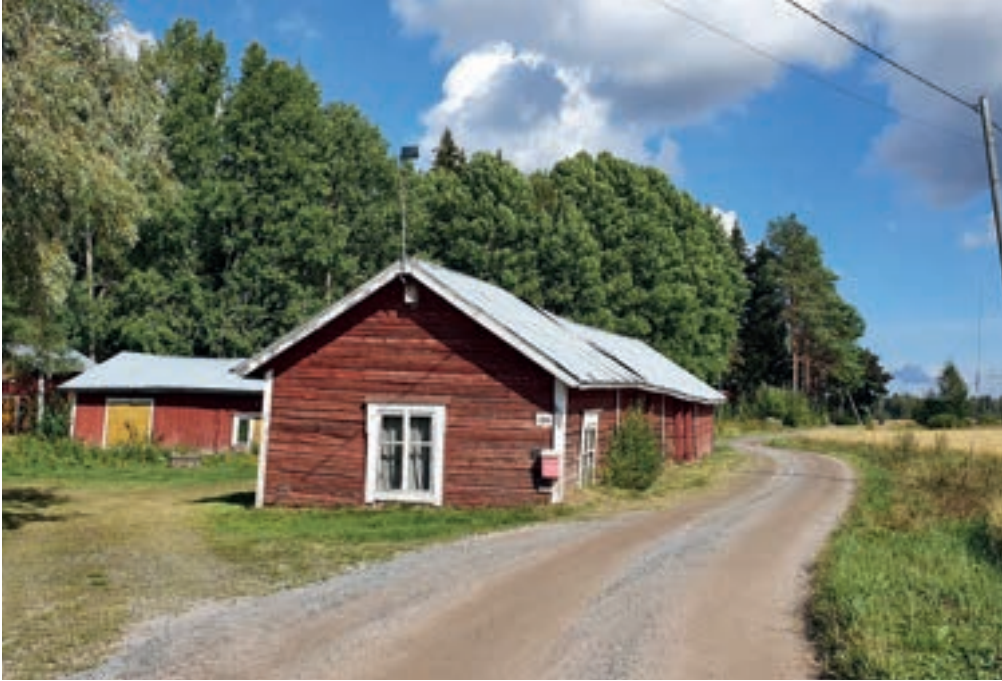
Uppe till vänster: Uthuslängan (D) har en lillstuga i västra ändan. Längans vägnära placering och lilla skala är av avgörande betydelse för gårdens höga miljövärde.
