HELSINGBY-TOBY-KARKMO

KULTURMILJÖUTREDNING, 2021

KORSHOLMS KOMMUN

TIDORUM - ARKITEKTUR OCH BYGGNADSVÅRD

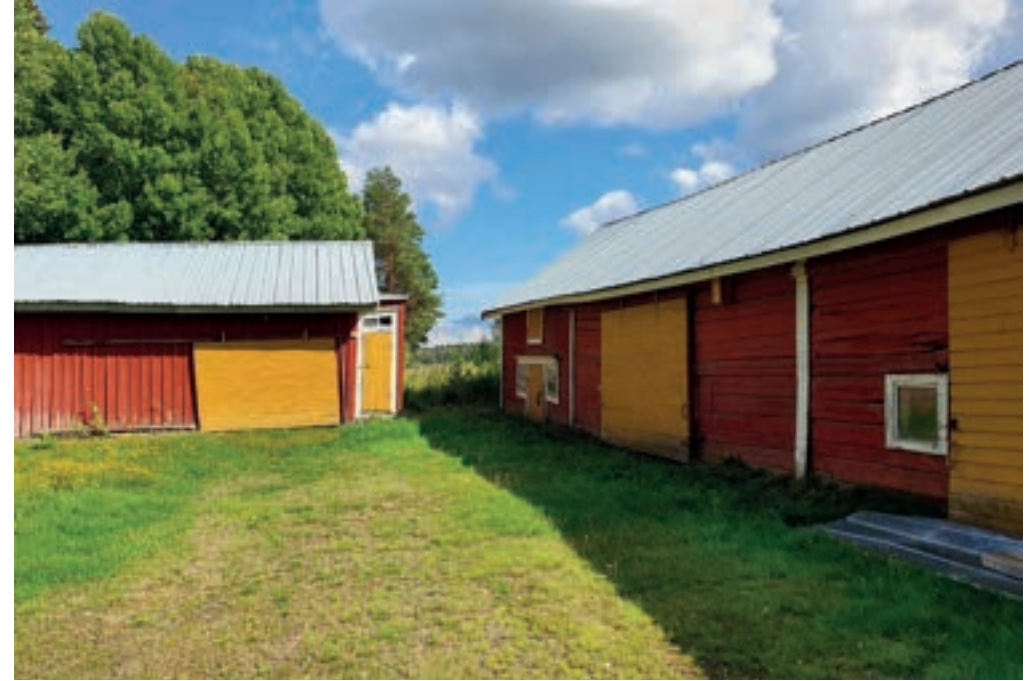
Uppe till höger: Längan (D) till höger i bild sett från gårdssidan och uthuset (C) rakt fram.

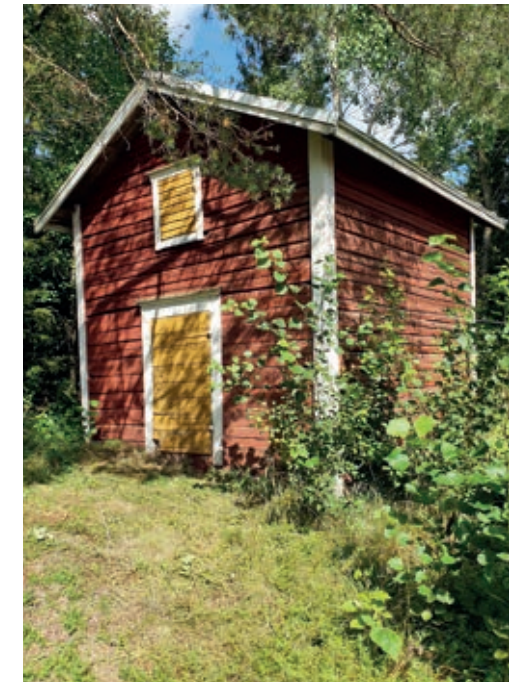
Nere till höger: Den timrade spannmålsboden är välbevarad.

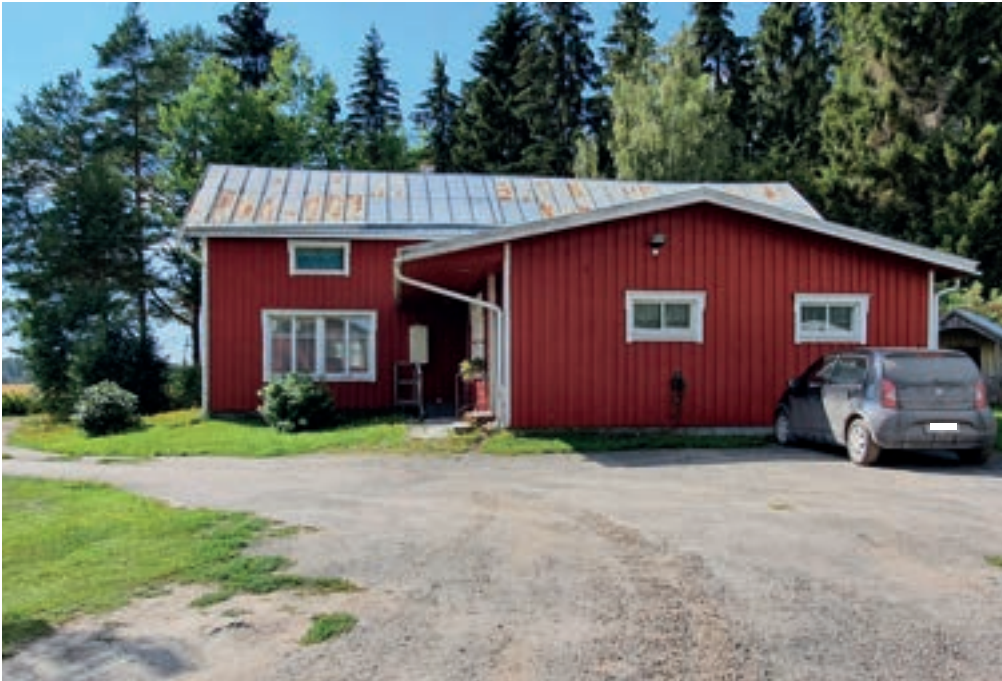
Uppe till höger: Bondstugan (A) är tillbyggd under 1970-talet med en låg vinklad entrédel, som dominerar dess uttryck. Bodan (B) bakom till höger.

Bevarandegrad och värdering: Till sitt uttryck förvanskad traditionell bondstuga på nyskiftesgård med visst byggnads- och kulturhistoriskt värde. Återställande av fasaduttrycket rekommenderas. Välbevarad bod, dock i tiderna målad med fel färgtyp som skadar det ursprungliga timret på sikt. Miljöskapande placering invid vägen, vilket ger den även ett miljövärde.

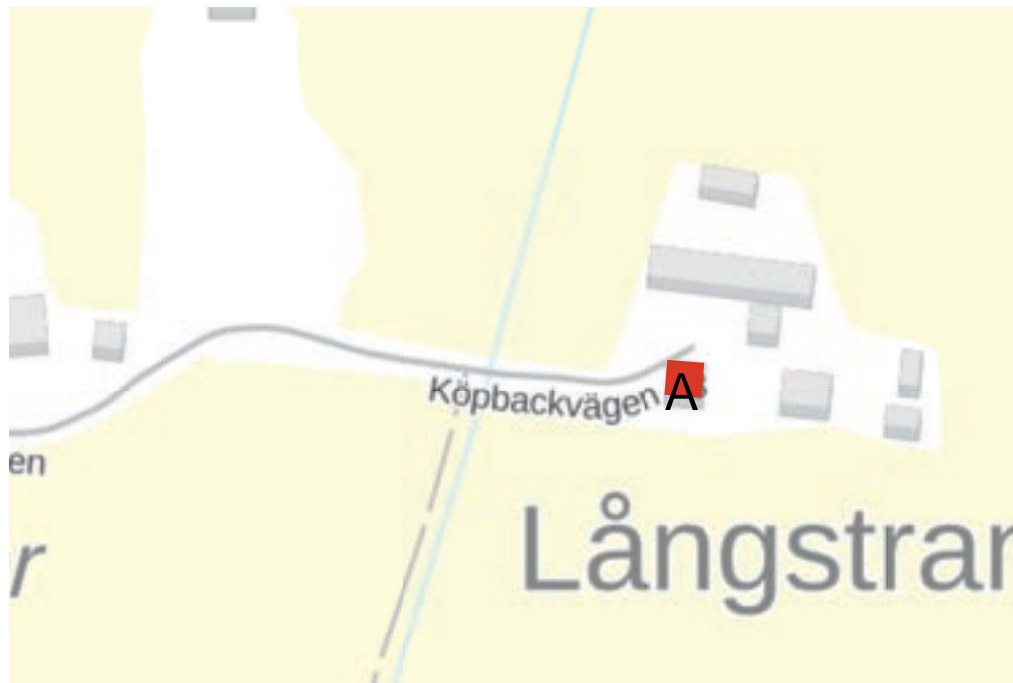
Uppe till vänster: Bondstugan (A) är tillbyggd under 1970-talet med en låg vinklad entrédel, som dominerar dess uttryck.

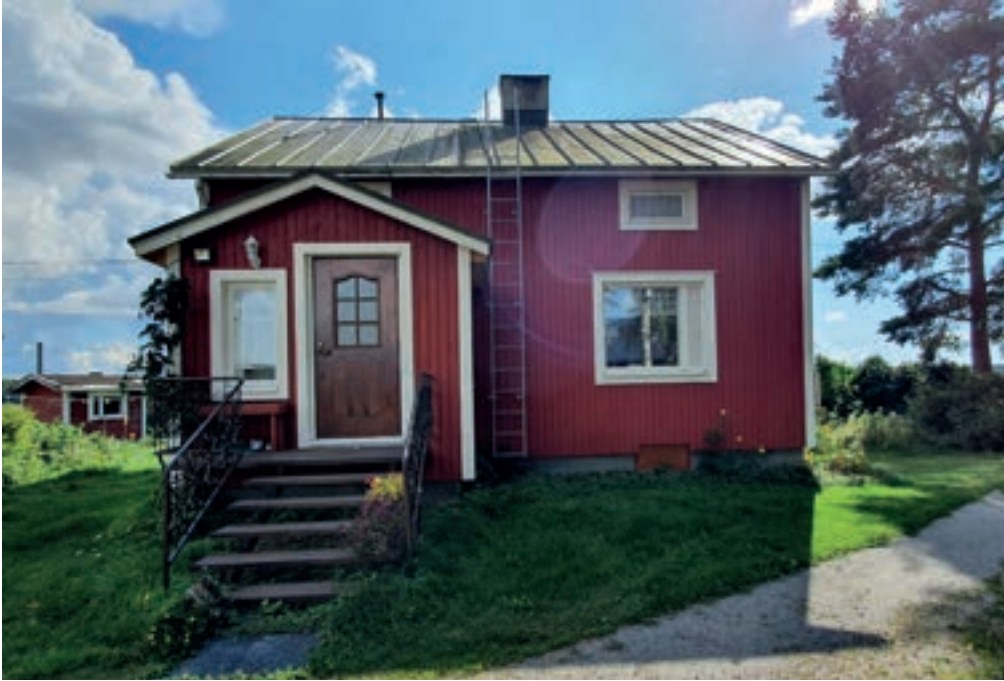
Uppe till höger: Bostadshuset (A) från slutet av 1950-talet omges av långa samtida uthus.

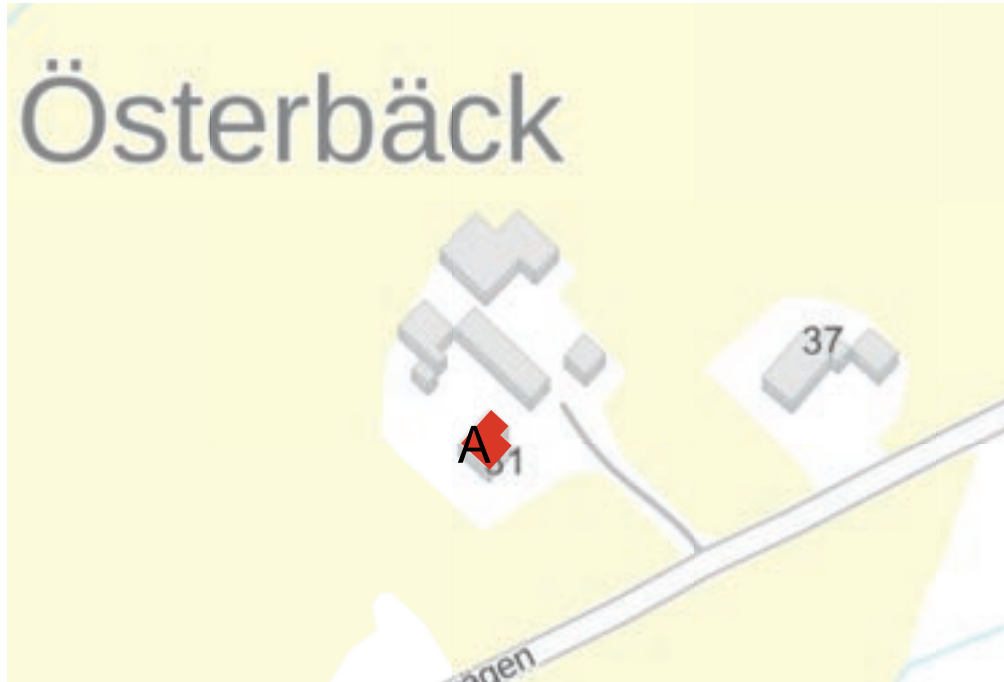
Uppe till höger: Bostadshuset (A) från slutet av 1950-talet är uppförd i en traditionell stil men har efter fasadändringar ett otydligt uttryck.

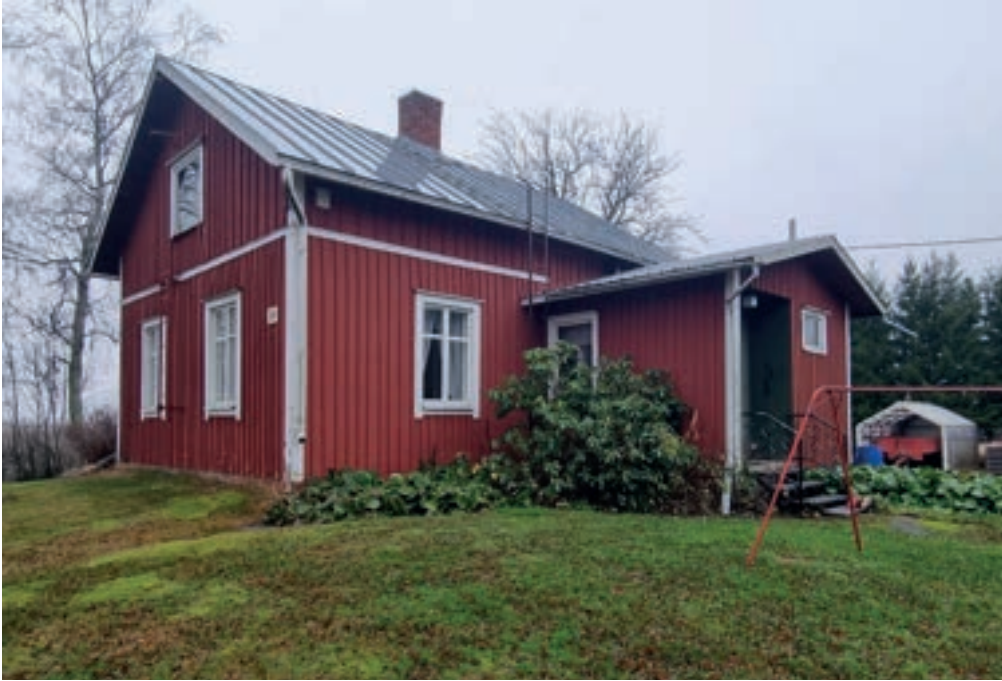
Uppe till höger: 1930-talsbondstugan (A) sedd från Villvallavägen i söder.

Bevarandegrad och värdering: Till sitt uttryck bevarad yngre bondstuga med byggnads- och kulturhistoriskt värde. Miljöskapande placering invid vägen, vilket ger den även ett miljövärde.

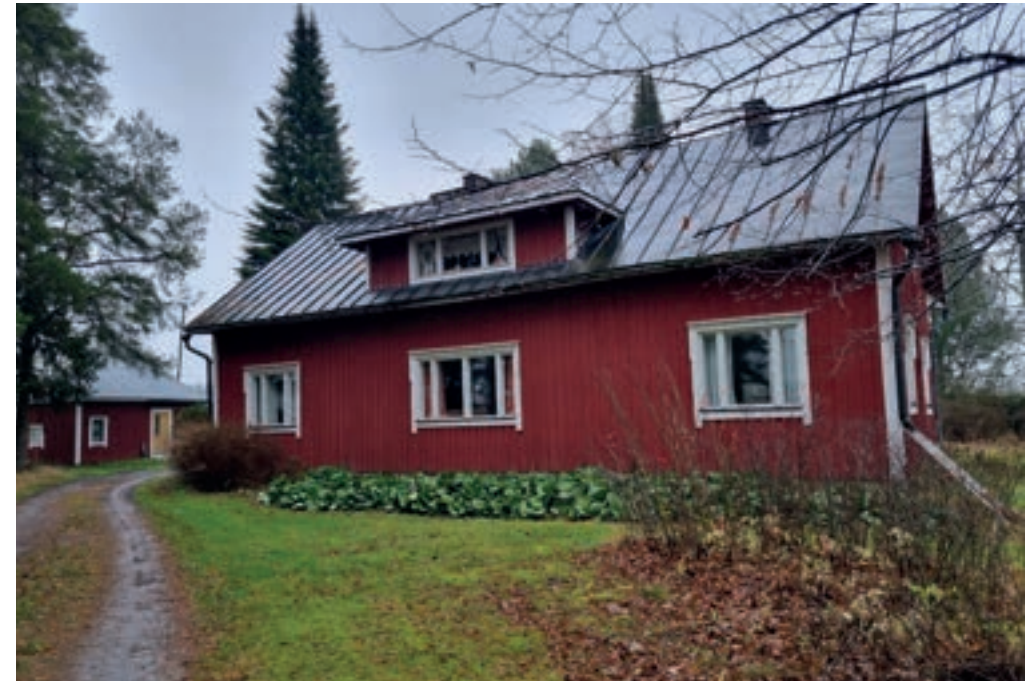
Uppe till höger: Bondstugan omges av samtida gårdsbyggnader i behov av omsorg.

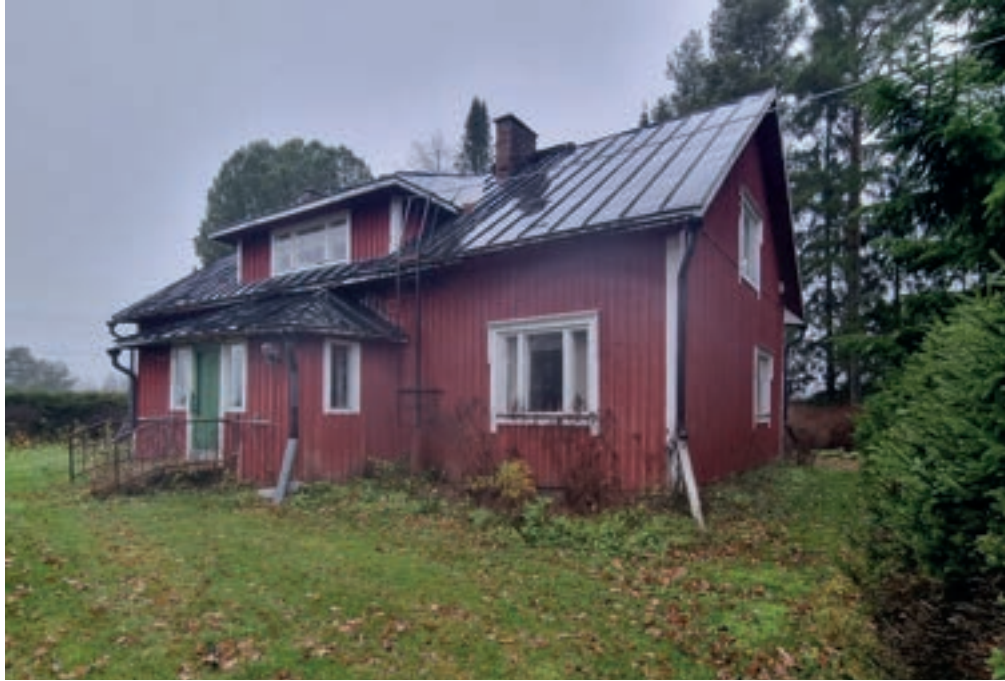
Uppe till höger: 1930-talsbondstugan (A) sedd från infartsvägen i väster har moderniserats under efterkrigstiden.

Bevarandegrad och värdering: Tidstypisk gård med visst byggnads- och kulturhistoriskt värde. Miljöskapande placering, vilket ger den även ett miljövärde.

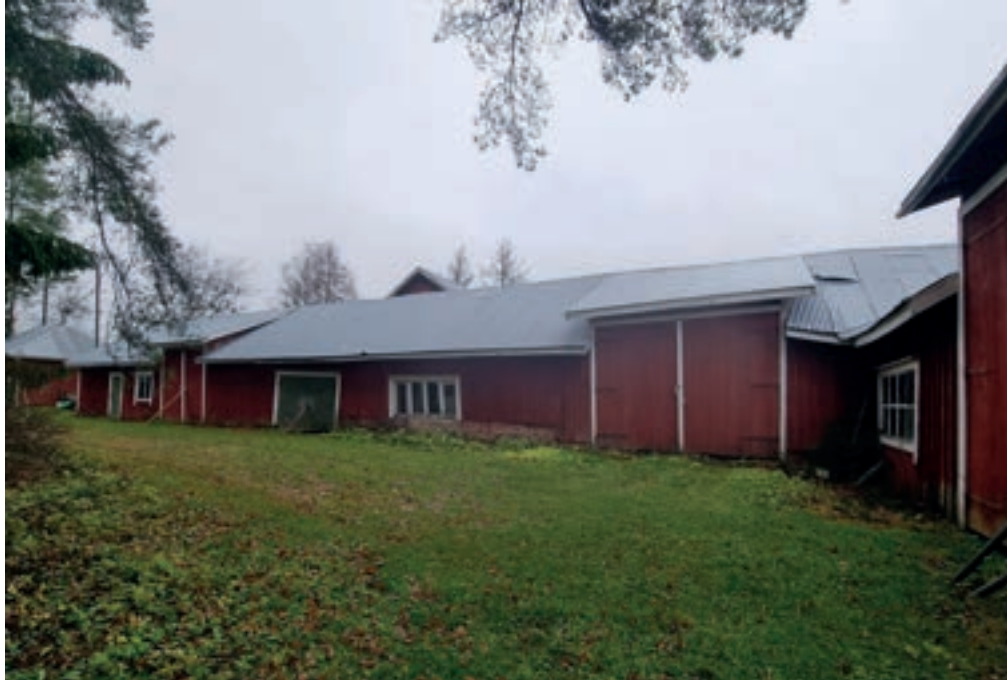
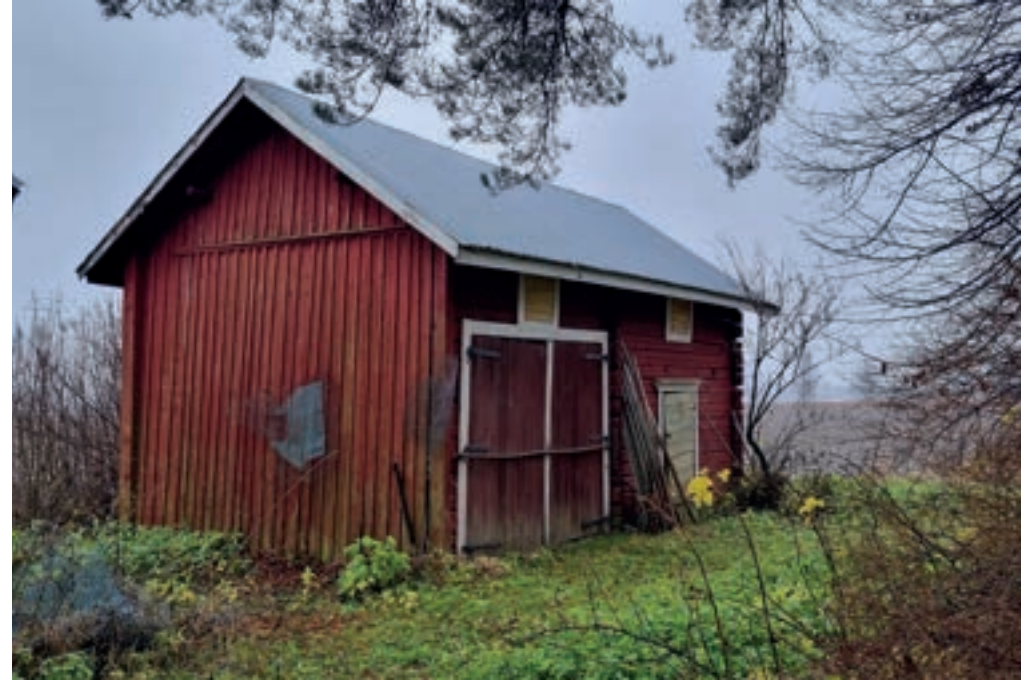
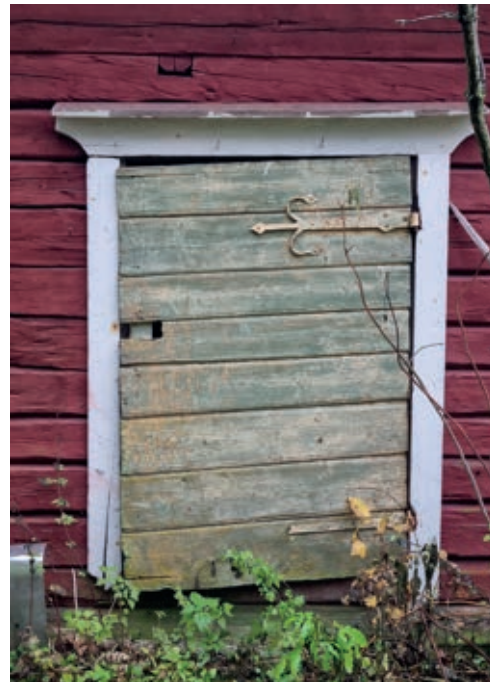
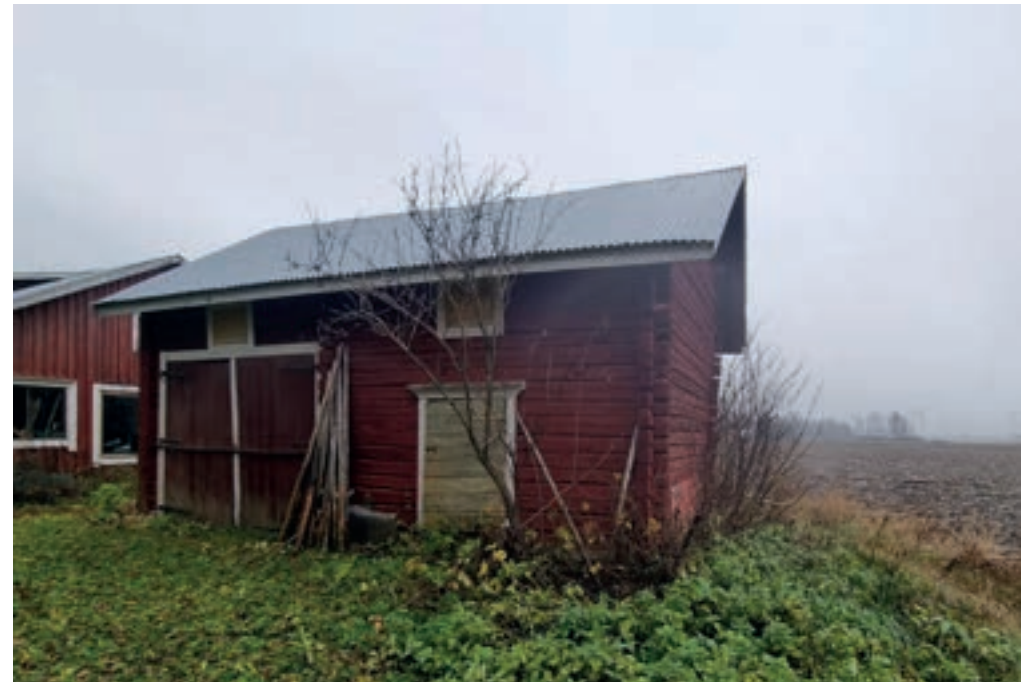
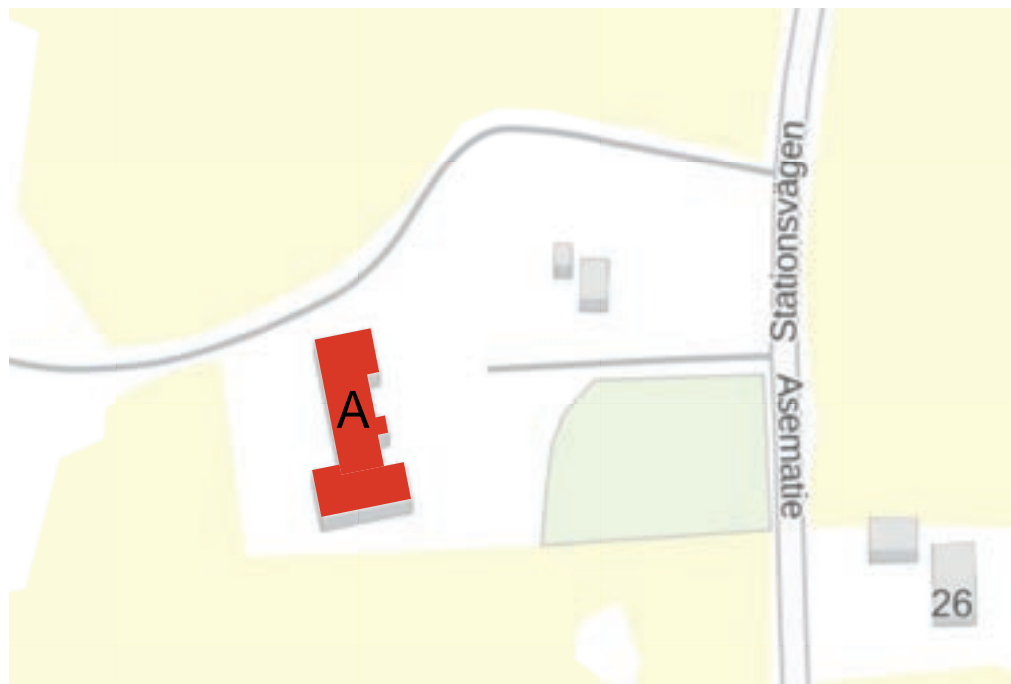
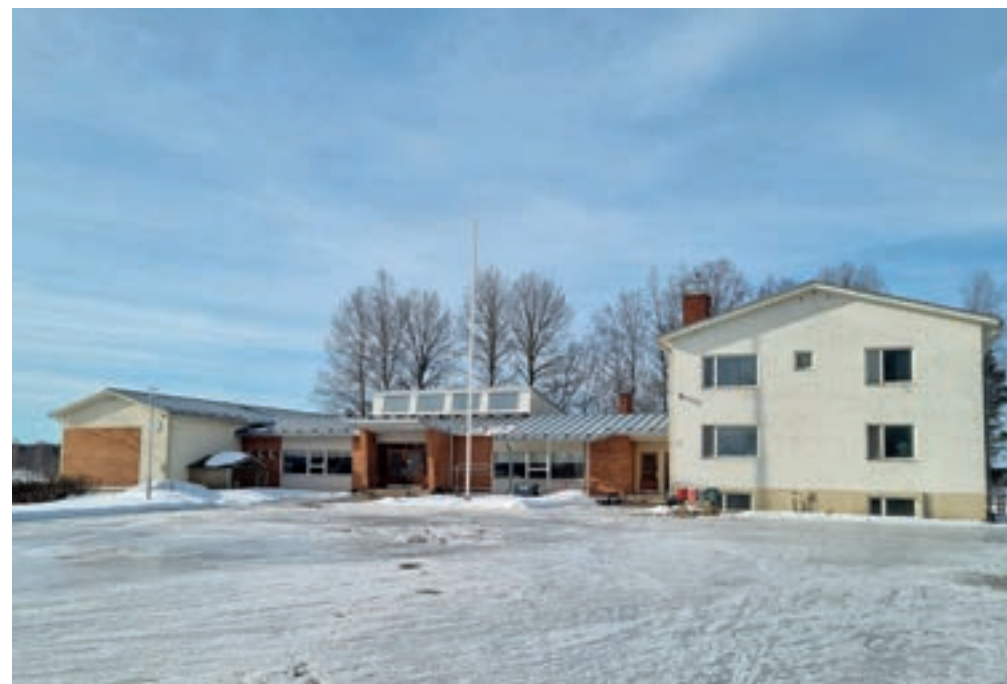
Uppe till höger: Ett timrat tvådelat magasin (D) av äldre datum än gården i övrigt står i åkerkanten mot sydost.

Nere: Det har en senare upptagen garageport och en bräddörr av 1800-talstyp med handsmidda gångjärn.

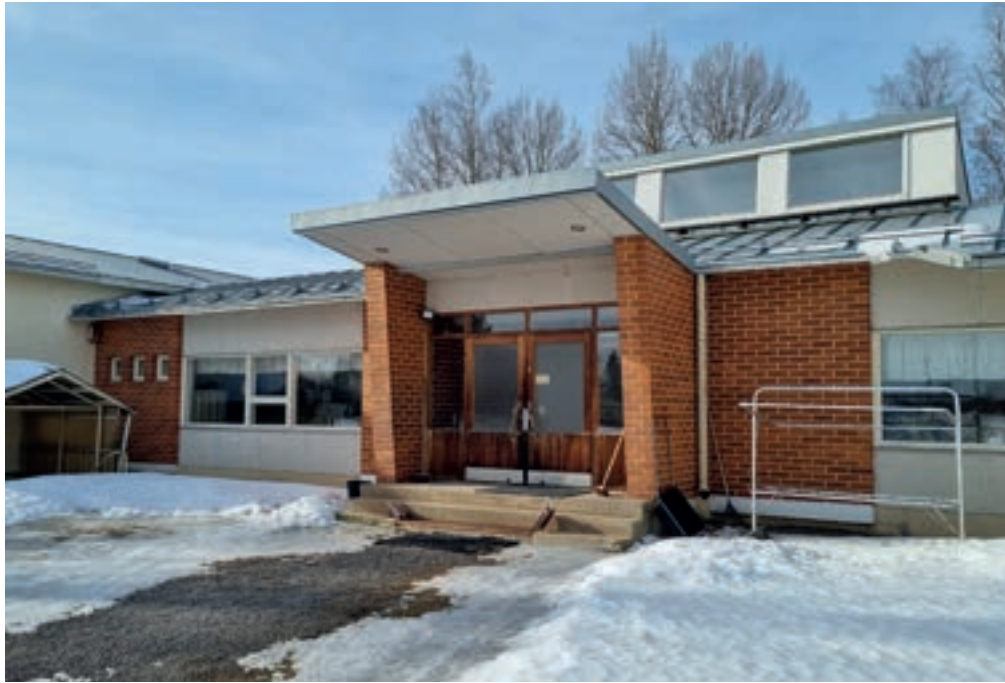
Uppe till höger: Karkmo folkskola bygdes år 1962, här ses dess huvudfasad mot byvägen.

Karakterisering: Karakteriseras av tre sinsemellan olika hanterade byggnadsvolymers, som placerats på olika ledd på rad efter varandra. Ingången sker i den mittersta låga envåningsdelen, men tidstypiskt utformad entré med rödtegelaccenter samt lanternin på taket för insläpp av naturligt ljus till den kombinerade slöjd- och gymnastiksalen bakom entrén. Klassrumsflygeln som ligger på tvären till vänster från entrédelen är i en våning och disponerad enligt sidokorridorprincipen med stora fönsterpartier mot sydost. Lärarbostadsdelen som ligger likaså på tvären till höger från entrédelen är i två våningar och rymmer fyra lägenheter. De tvärställda sidoflyglarna ramar in en grund rumslighet framför mittendelen, vilket ger entrén i mitten en viss betoning. Rumsprogrammet är typiskt för en mindre folkskola på landsbygden.

Bevarandegrad och värdering: Tidstypisk skolbyggnad med visst byggnads- och kulturhistoriskt värde.
