HELSINGBY-TUOVILA-KARKKIMALA

Kulttuuriympäristöselvitys, 2021

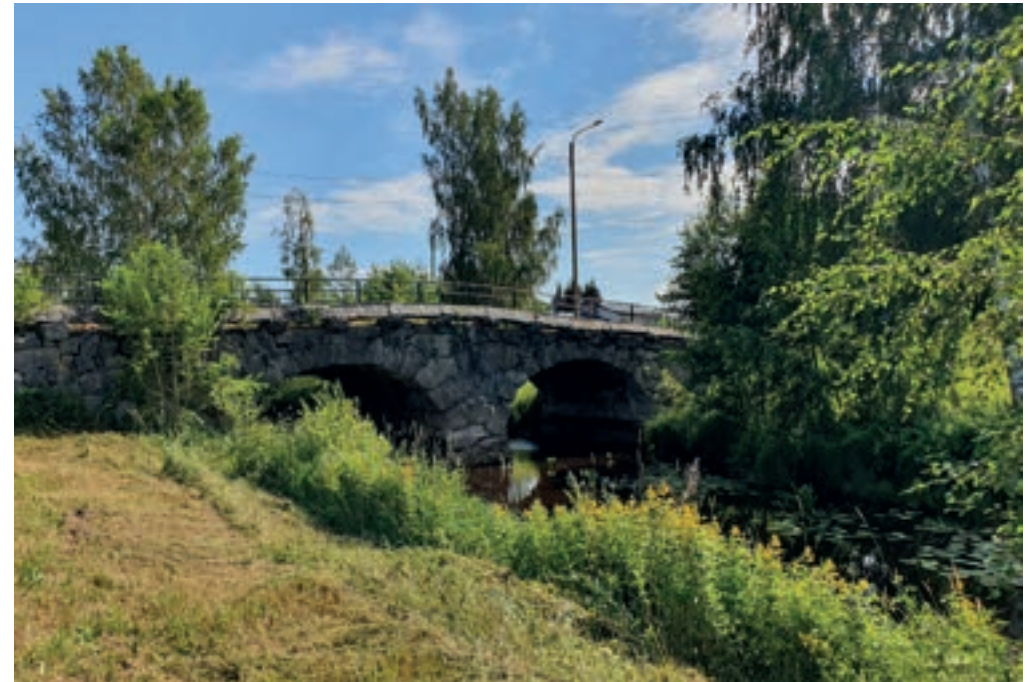
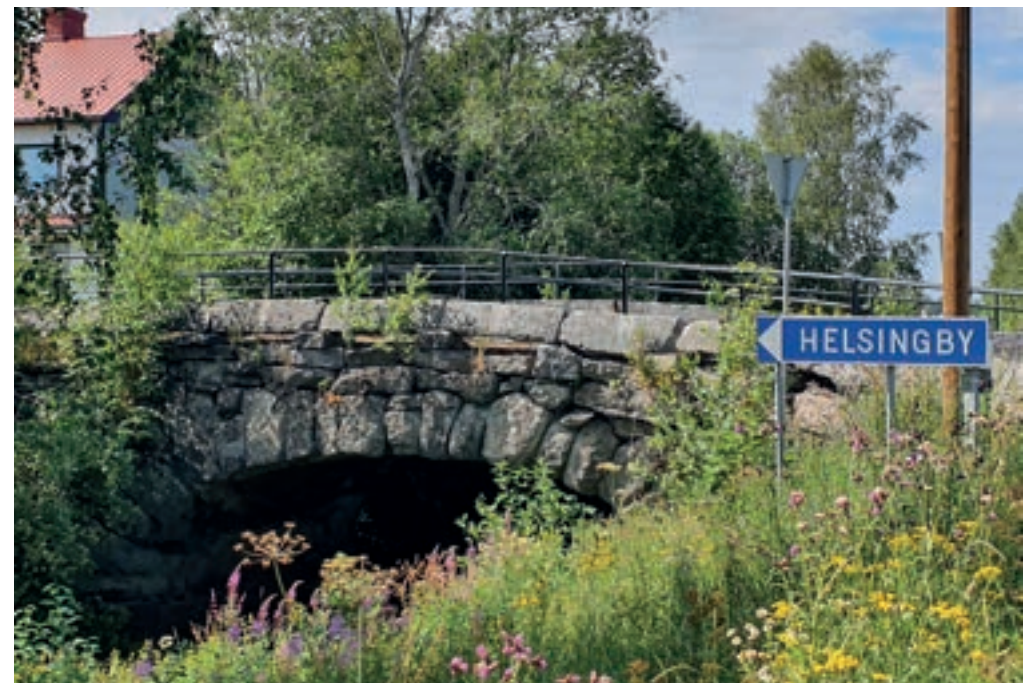
Ylhäällä oikealla: Tuovilan kivisillan eteläinen osa koostuu kahdesta holvista, tässä Holmenilta kuvattuna.

Ylhäällä vasemmalla: silta on kuivamuurattu graniitista. Kuvassa sen pohjoisen osan holvi. Taustalla vasemmalla vanha, nykyisin asuntona toimiva kyläkauppa. (Kohde 13, Tuovila).

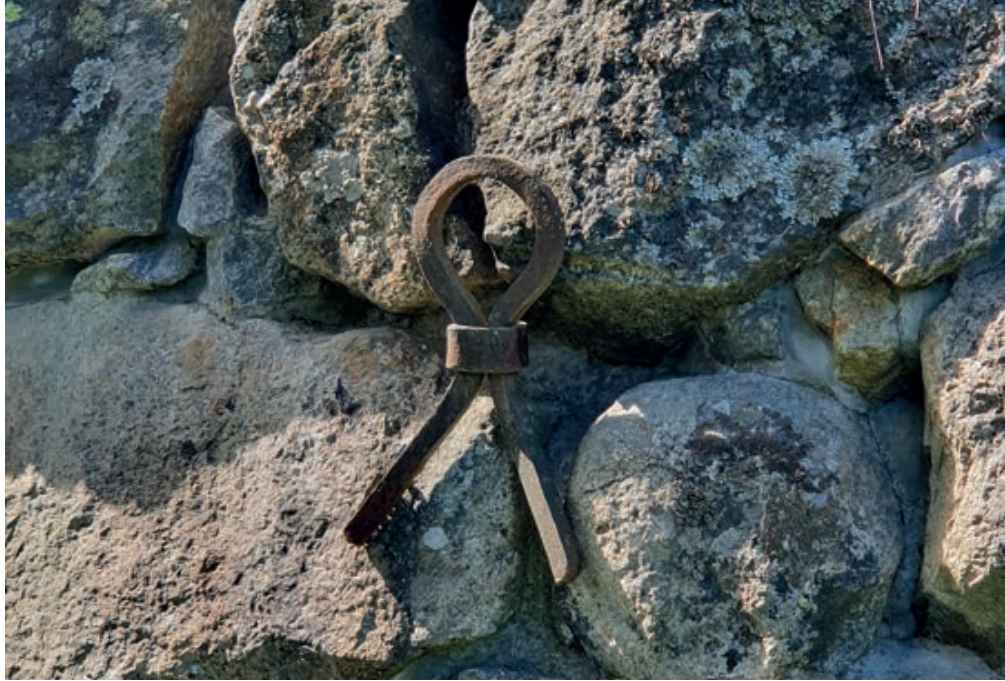
*Ylhäällä vasemmalla: Siltaholvin rakennetta tukeva muuriankkuri.
Ohessa oikealla: Eteläinen siltaholvi koristeellisine takorautaisine muuriankkureineen.*

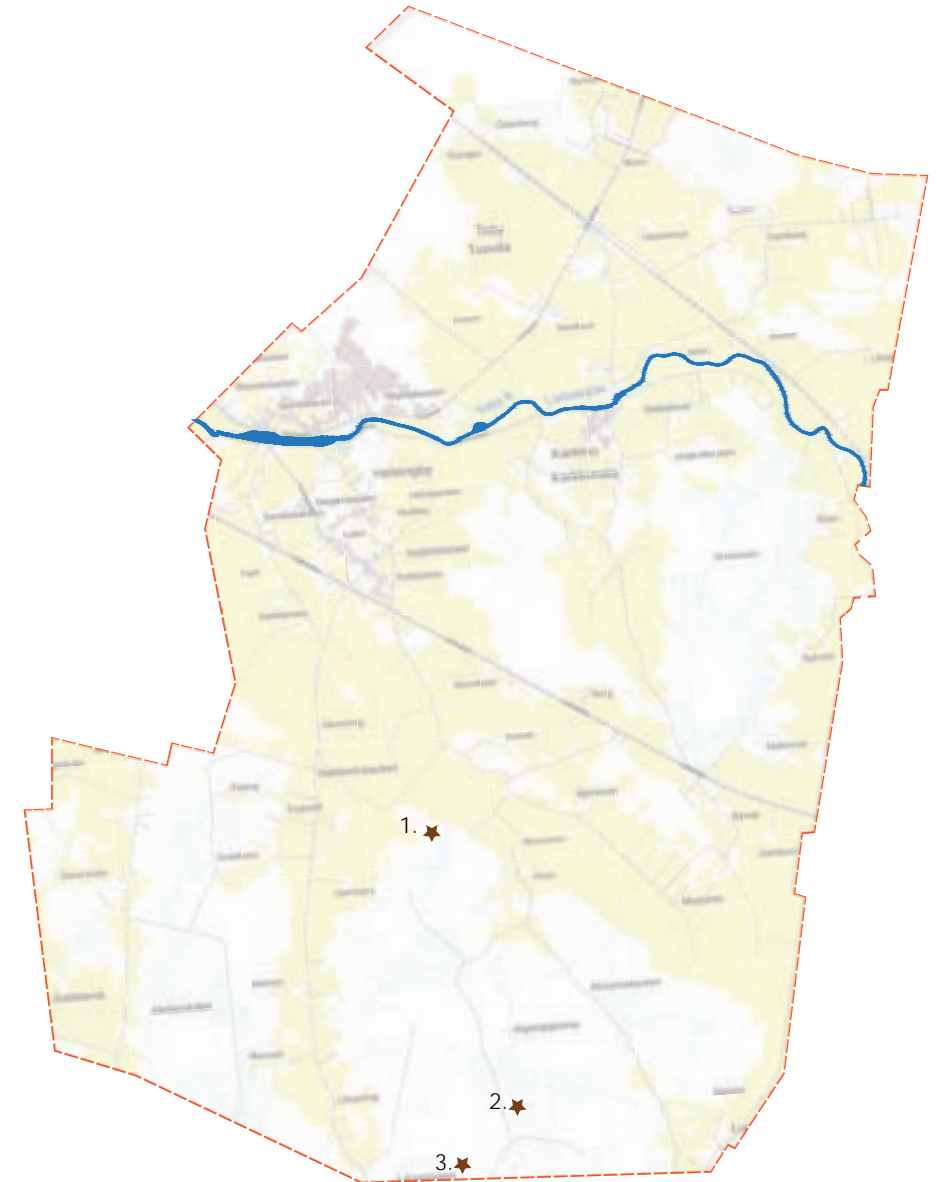
Alueen muinaisjäänökset.

1. Middagshult, muinaishaudat/hautaröykkiö rautakausi MMR 499010001
2. Rosenlund, muinaishaudat, varhainen rautakausi MMR 499010008
3. Storhällorna-norra, keskiaikainen kivilatomus, kivien muodostama kompassiruusu 1400-luku MMR499010006

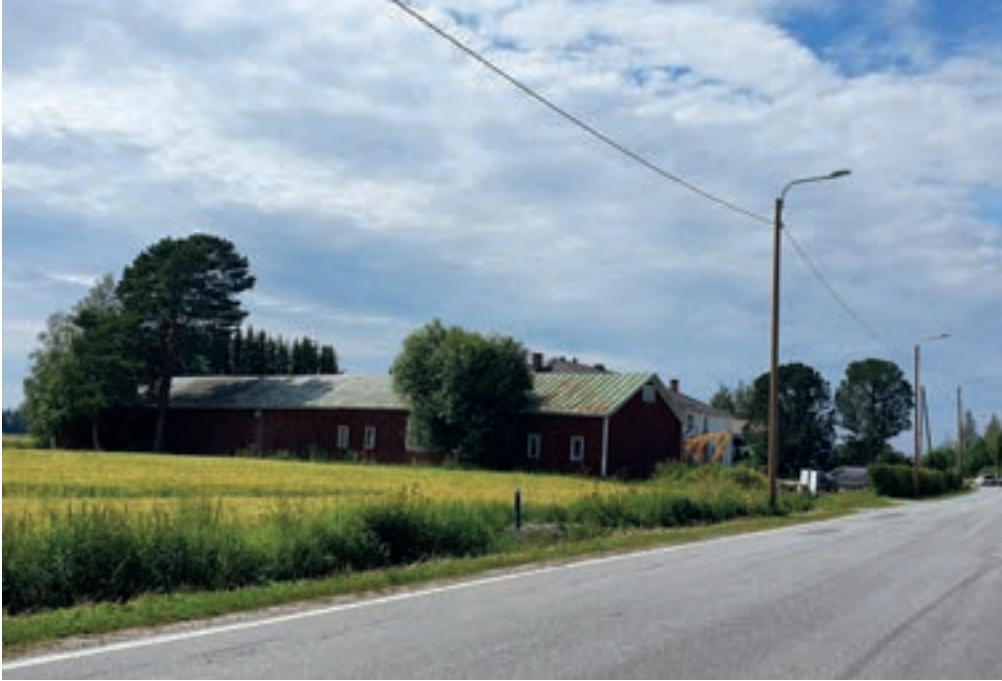
Ylhäällä oikealla: Meijerirakennuksen (A) tienpuoleinen julkisivu on pahasti vääristynyt luonteikkaan alkuperäisen katoksen purkamisen sekä huonosti sovitettujen uusien ikkunoiden seurauksena.

Säilyneisyys ja arvottaminen: Laajennuksesta huolimatta alkuperäisosa on yleishahmoltaan säilynyt ja selkeästi luettavissa. Sen julkisivuilme on kuitenkin pahasti vääristynyt myöhempien muutosten seurauksena. Edustaa maaseudun sodanjälkeistä toimitilarakentamista. Todistaa maaseudun kehitykselle tärkeän osuuskuntaliikkeen historiasta ja omaa siten yhteiskuntahistoriallisen arvon.

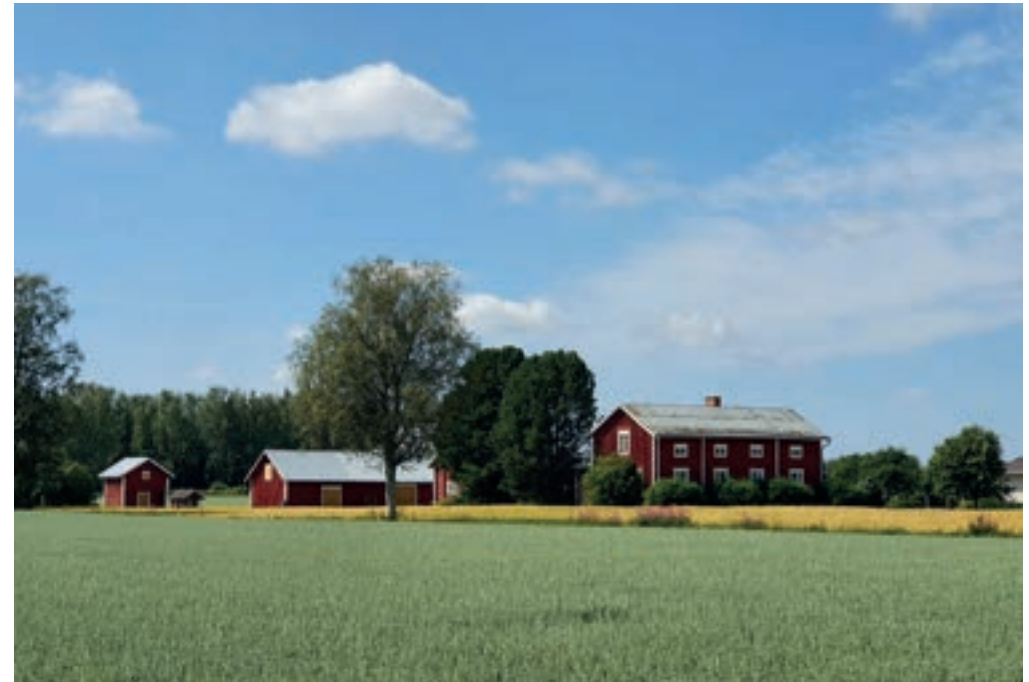
Meijerirakennuksen hahmo näkyy kauas, myös joen toiselle puolelle, mikä tuo sille tärkeän aseman kyläkuvassa. Ulkorakennusrakennuksella on huomattava maisemallinen merkitys tieympäristössä.

Ylhäällä vasemmalla: Ulkorakennuksella (B) on huomattava maisemallinen arvo. Ohessa oikealla: Ulkorakennus (B) kuvattuna kylätieltä, meijeri taustalla oikealla.

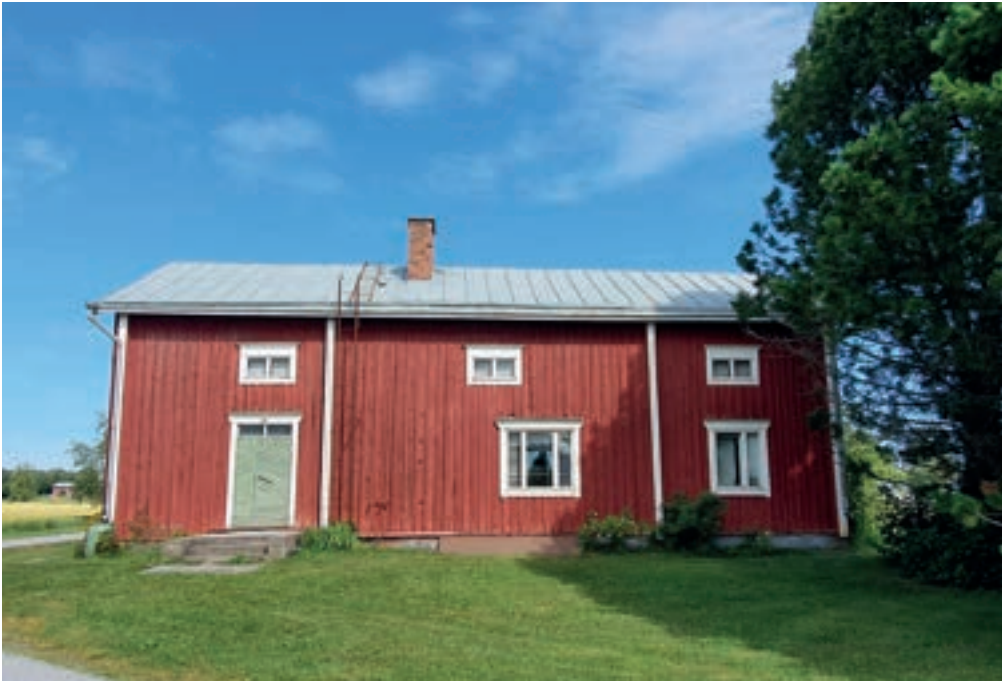
Ylhäällä oikealla: Tila sijaitsee näkyvällä paikalla ja sillä on tärkeä asema kylämaisemassa.

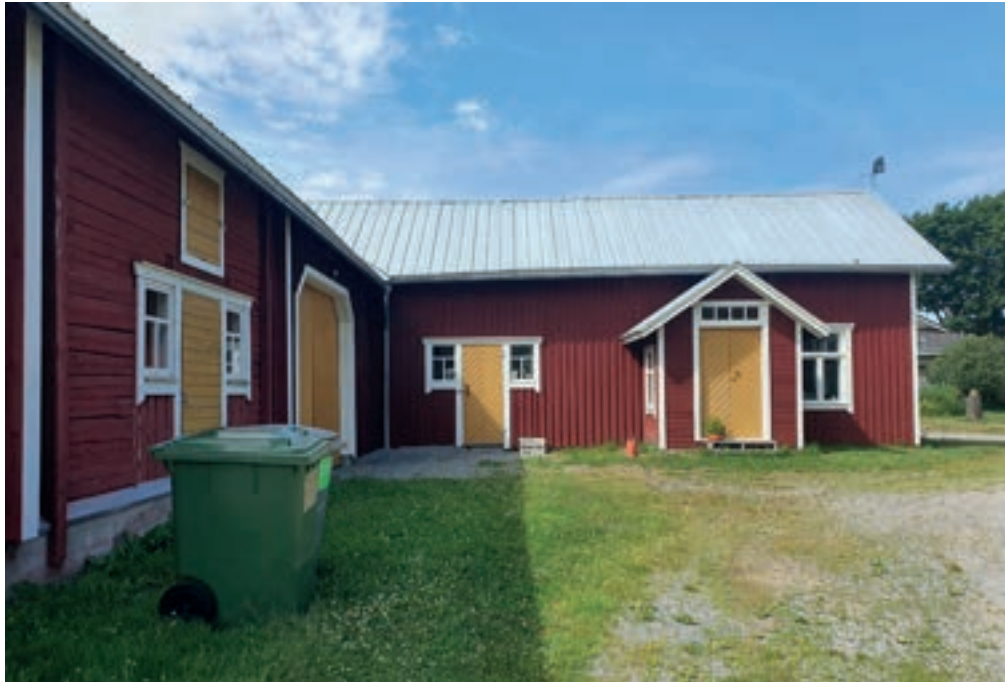
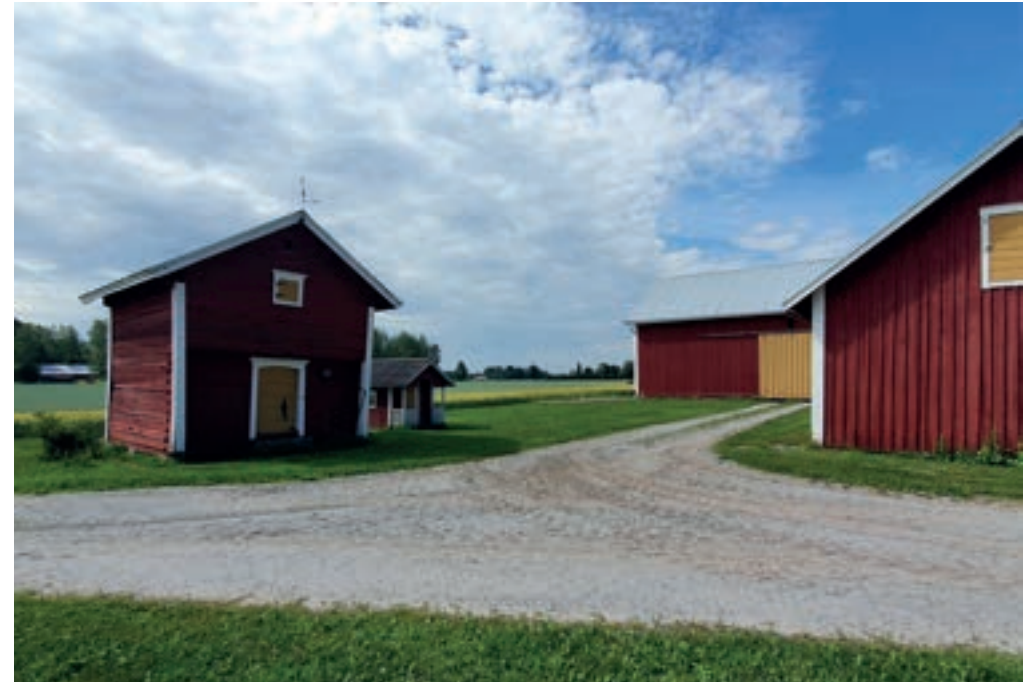
Säilyneisyys ja arvottaminen: 1960-luvun ikkunanvaihtoa lukuun ottamatta ulkoasultaan hyvin säilynyt talonpoikaistalo, jolla korkea rakennus- ja Kulttuurihistoriallinen arvo. Erittäin näkyvä sijainti maisemassa ja hyvin hoidettu, mikä tuo sille huomattavaa maisemallista arvoa. Julkisivuilmeen palauttamista suositellaan.

Ylhäällä vasemmalla: Talonpoikaistalon (A) alakerran ikkunat on 1960-luvulla vaihdettu alkuperäisistä poikkeaviksi. Ulko-ovi on yhtä lailla vaihdettu, mutta on säilynyt alkuperäisessä paikassaan julkisivulinjassa, mikä tuo kohteelle vanhanaikaisen ilmeen. Ylhäällä oikealla: Moniosainen ulkorakennus, jonka hirsirakenteinen osa (B) tässä kuvattuna etelästä.

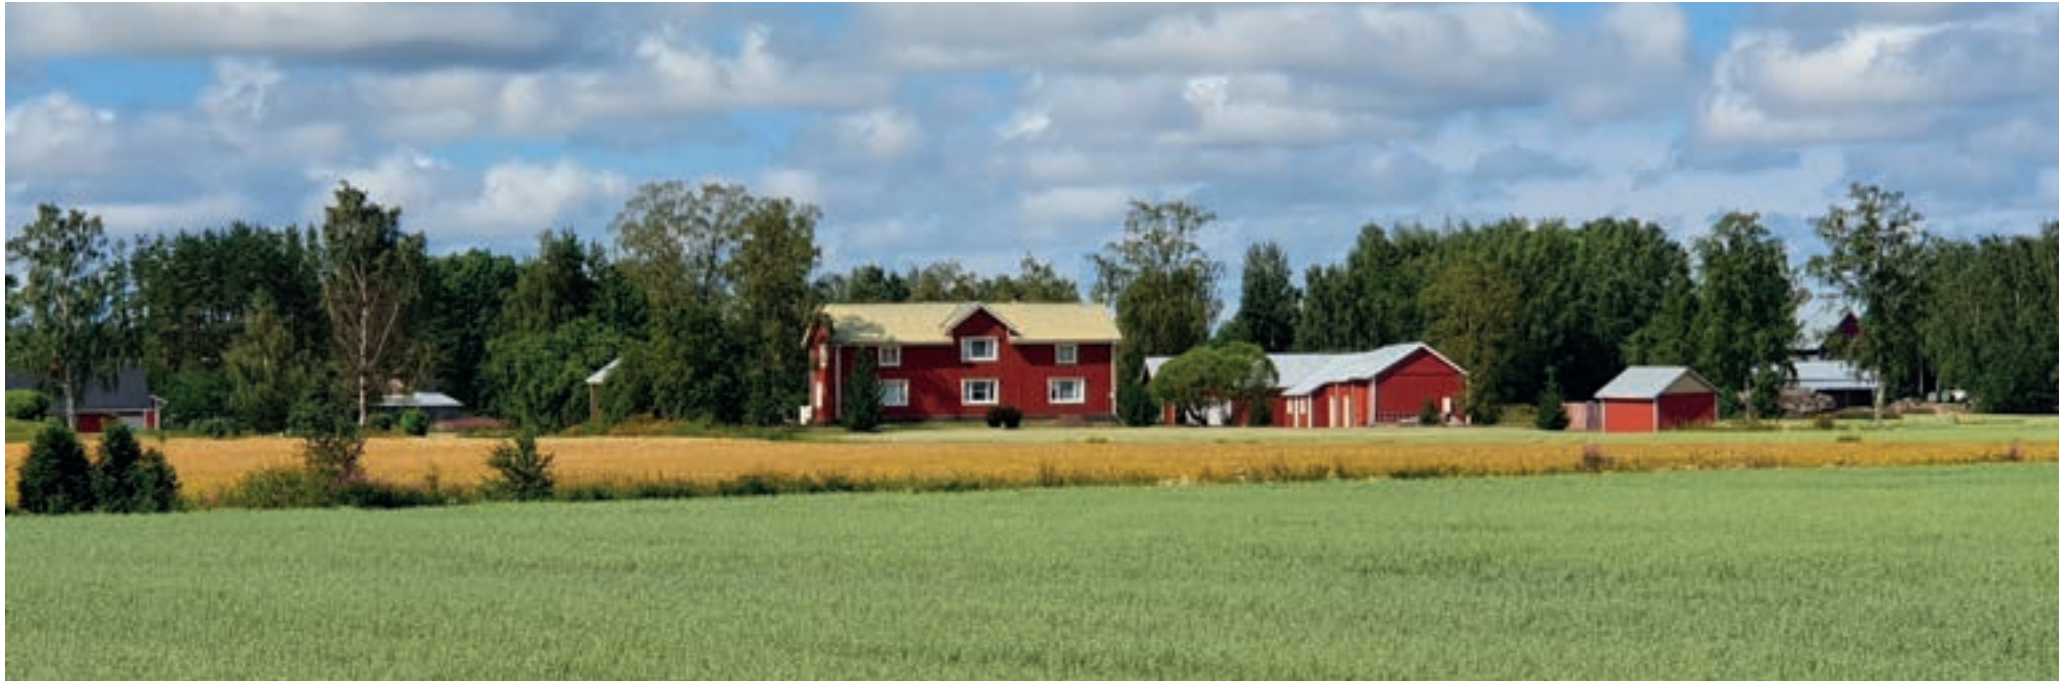
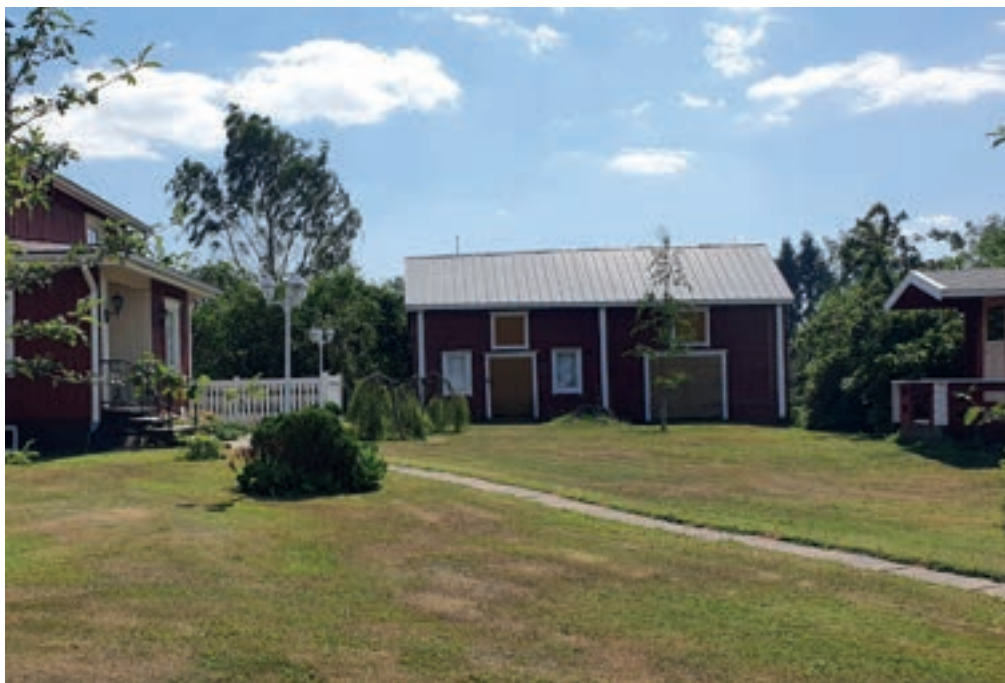
*Yllä: Tilalla on näkyvä sijainti maisemassa ja sillä on tärkeä rooli kylämaisemassa.
Oheessa vasemmalla: Kolmiosainen makasiini (C) rajaa pihaa etelään ja muodostaa kolmelta sivulta umpeen rakennetun perinteisen pihapiirin.*

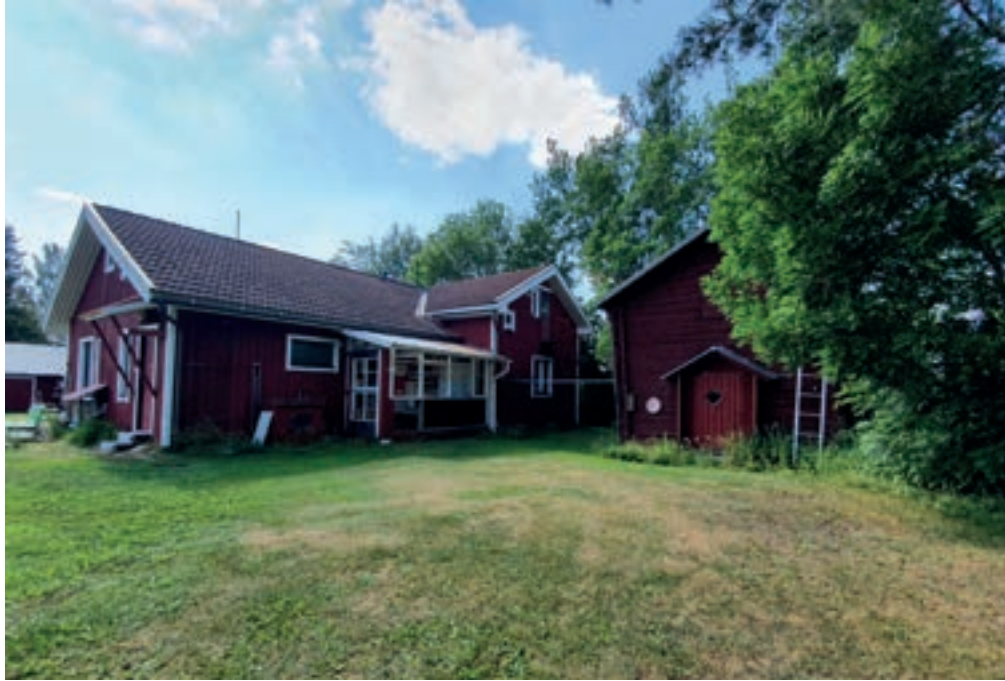
Ylhäällä vasemmalla: U-n mallinen ulkorakennus (B) muodostaa viihtyisän perinteisen pihapiirin.

Ylhäällä oikealla: Ulkorakennus vaikuttaa huomattavasti myös tieympäristöön, mikä tuo sille korkeaa maisema-arvoa.

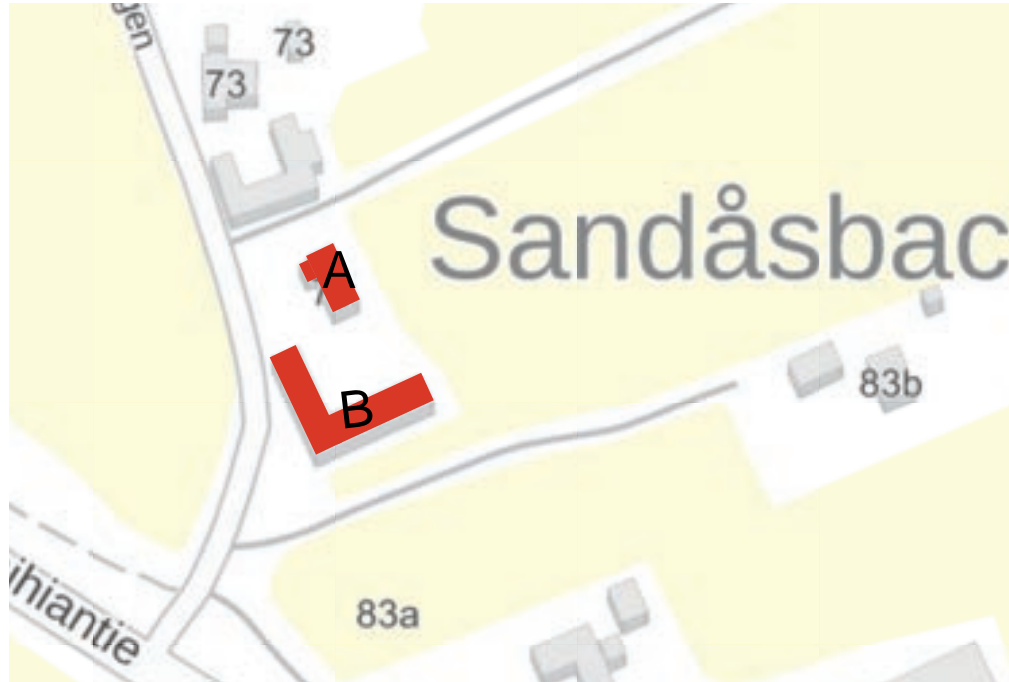
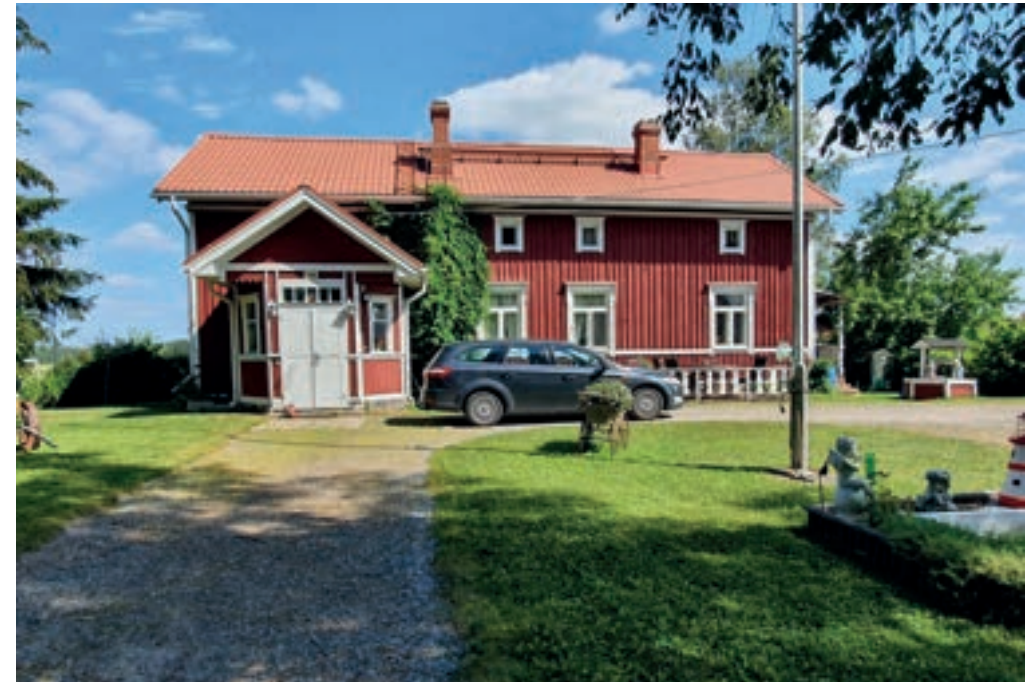
Ylhäällä vasemmalla: Talonpoikaistaloa (A) on laajennettu pihalle sen alkuperäishahmoa häiritsevällä tavalla.

Ylhäällä oikealla: Talonpoikaistalon takana seisoo tielle näkyvä punamullattu vilja-aitta (C).

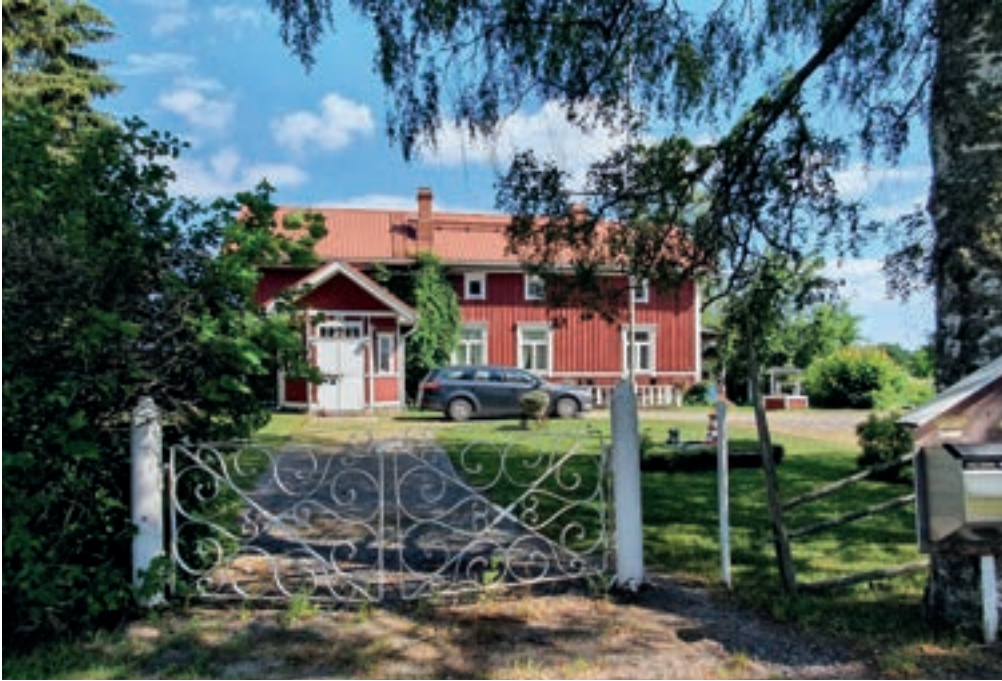
Ylhäällä oikealla: Talonpoikaistalossa (A) on luonteikas kuisti.

Luonnehdinta: Varoen modernisoitu perinteinen talonpoikaistalo pienimittakaavaisessa pihapiirissä, jossa perinteinen L-mallinen ulkorakennusrivi rajaa pihaa.

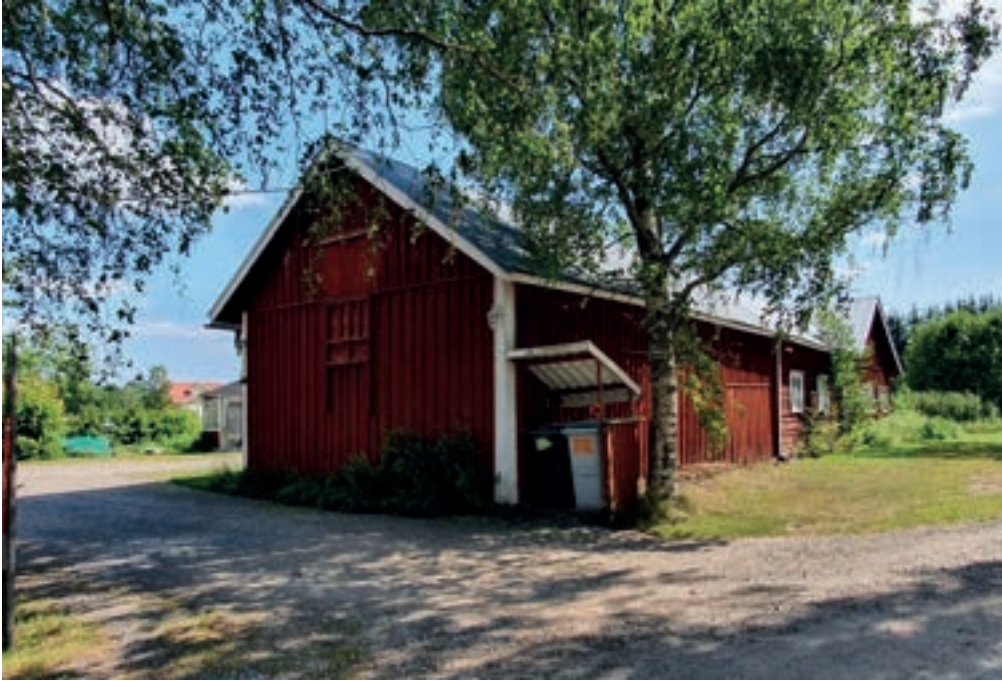
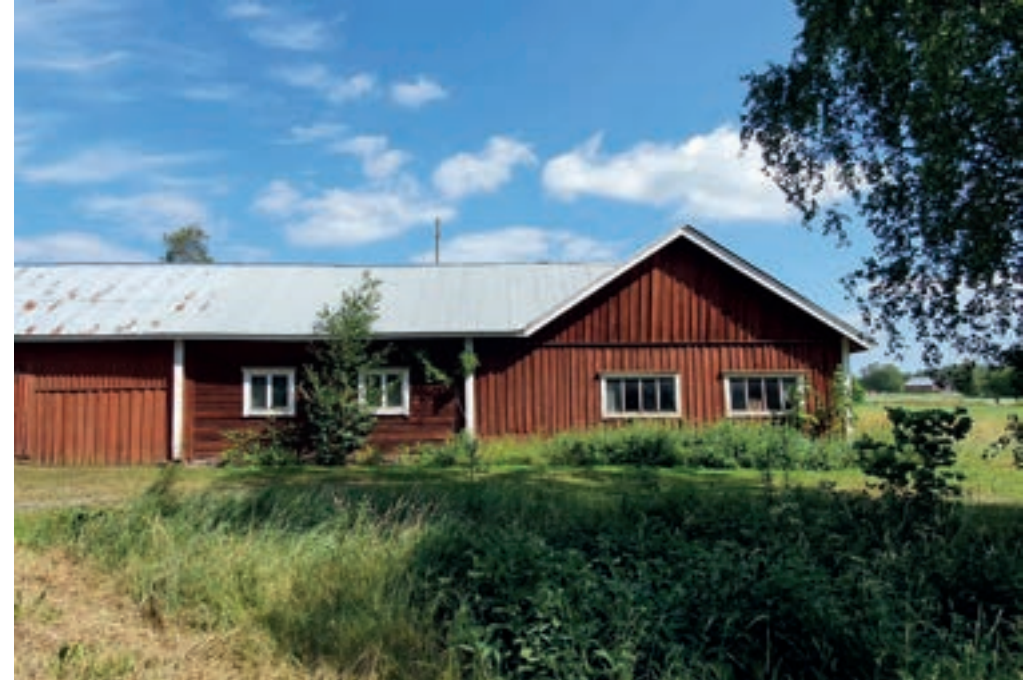
*Ylhäällä vasemmalla: Talonpoikaistalo (A) portilta katsottuna.
Ylhäällä oikealla: L-mallinen ulkorakennus (B) rajaa pihaa tielle.*

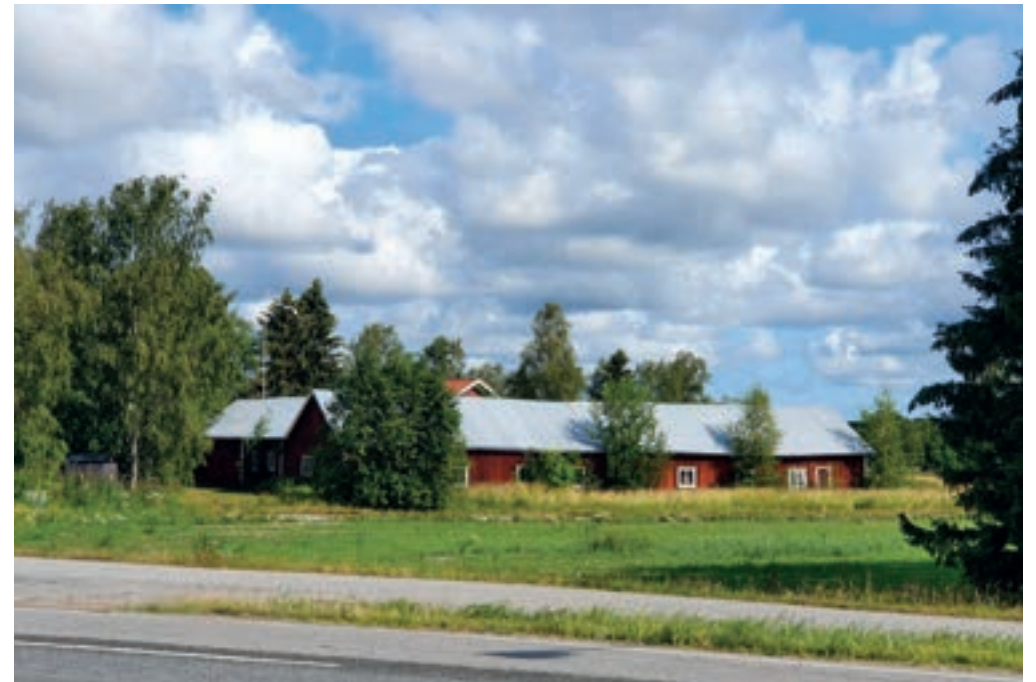
Yllä: Ulkorakennus (B) vaikuttaa voimakkaasti tieympäristöön ja sillä on huomattava maisemallinen arvo.

Oheissa oikealla: Ulkorakennus näkyy myös Laihiantielle ja sillä on siten tärkeä rooli maisemassa.

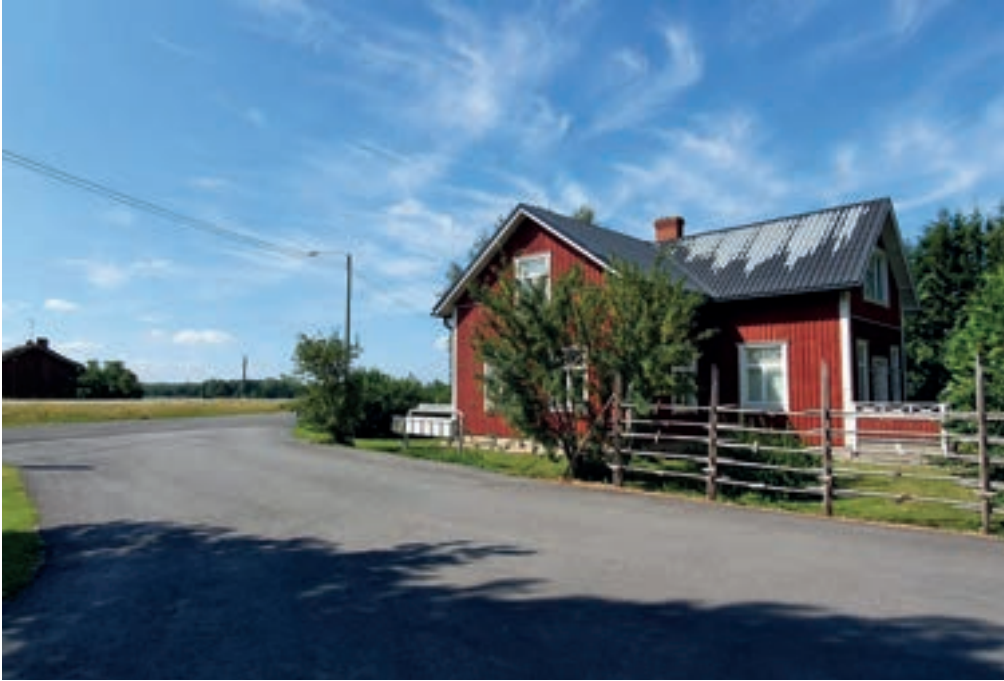
Ylhäällä oikealla: 1930-luvun talonpoikaistalon (A) alkuperäinen julkisivukuva on kadotettu. Kuvattuna lounaasta.

Säilyneisyys ja arvottaminen: Ilmeeltään vääristynyt perinteinen talonpoikaistalo, jolla tiettyä kulttuurihistoriallista arvoa. Maisemallisesti merkityksellinen sijainti tien varressa. Julkisivuilmeen palauttamista varsinkin tietä vasten suositellaan.

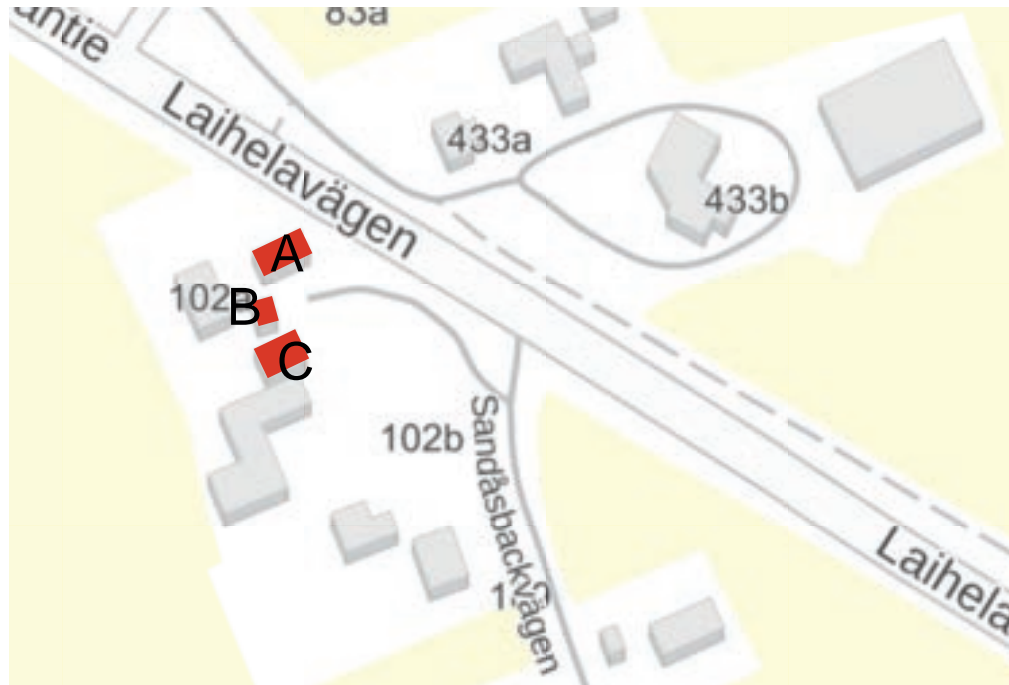
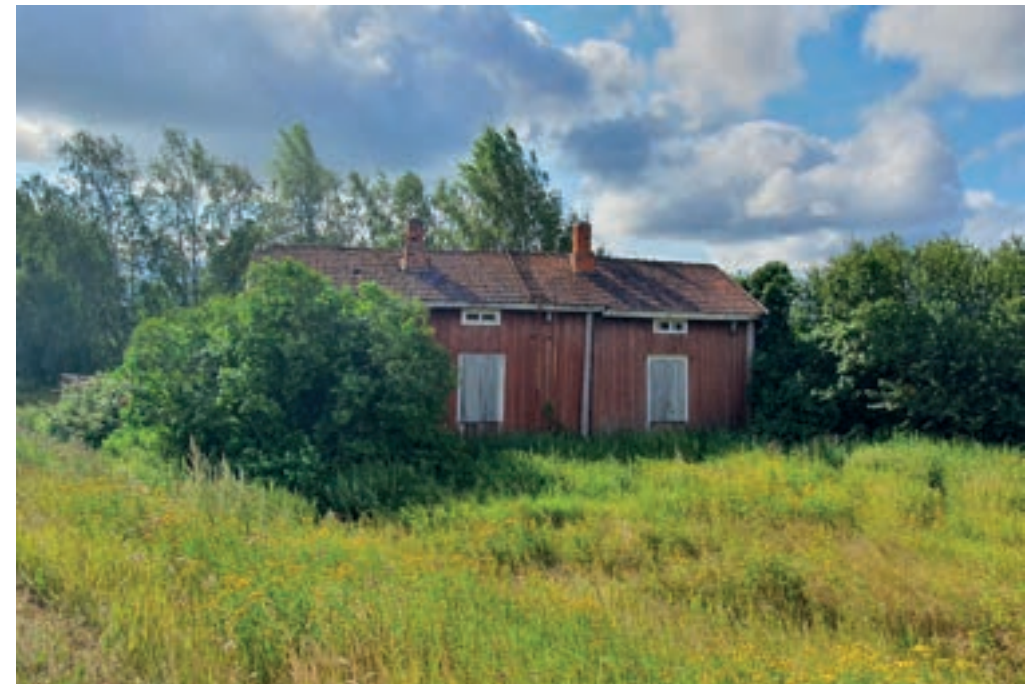
Ylhäällä vasemmalla: Talonpoikaistalo (A) kuvattuna koillisesta.

Ylhäällä oikealla: Hyvin säilynyt hirsiaitta piileksii heinikossa uudistetun ulkorakennuksen (B) takana.

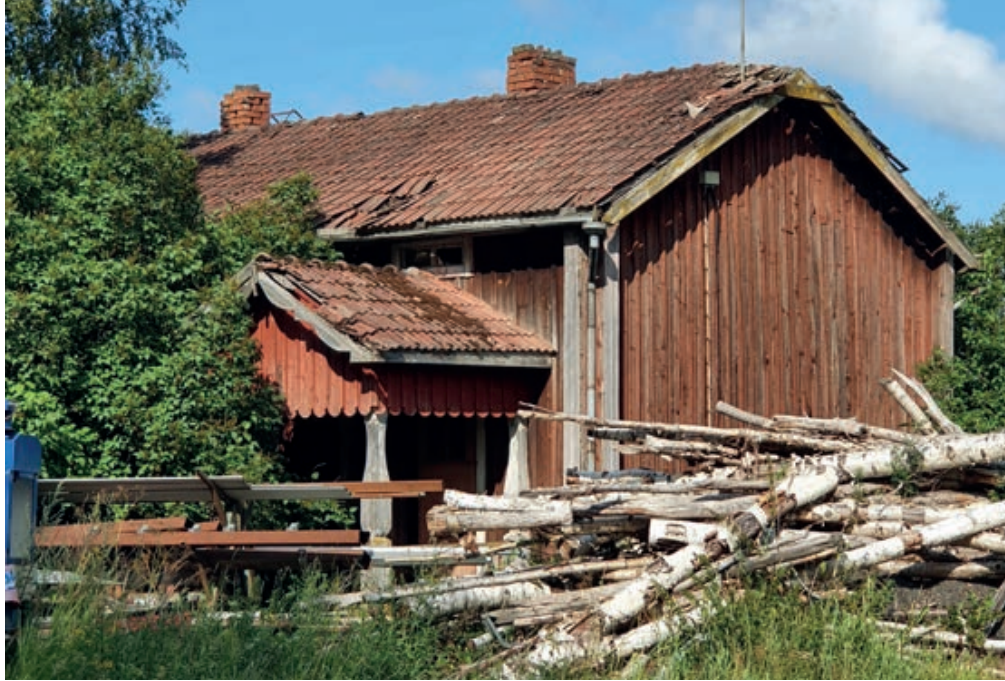
Ylhäällä oikealla: Kun Laihiantie 1940-luvulla vedettiin kylän läpi jäi tämä tila pahasti tiehankkeen alle ja sijaitsee nyt erittäin lähellä tietä. Kuvassa 170-vuotiaan talonpoikaistalon (A) julkisivu tielle.

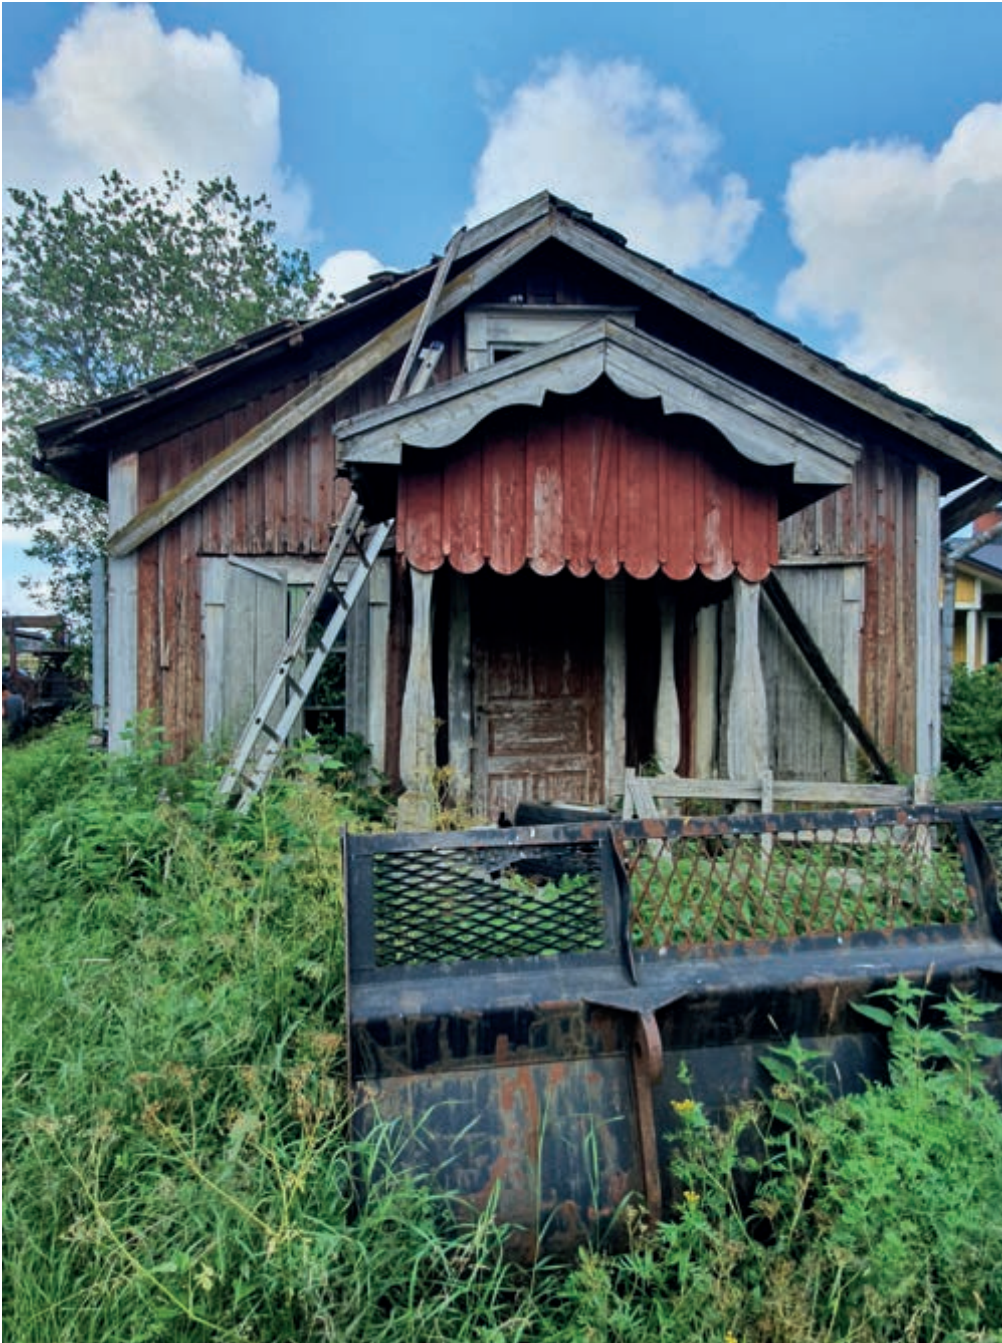
Luonnehdinta: Huonokuntoinen modernisoimaton maatalo. Harvinaisen koristeelliset rakennusdetaljit. Sijaitsee hyvin lähellä Laihiantien pengertä.

Yllä: Talonpoikaistalossa (A) on huolella työstetyt yksityiskohdat ja paikallisesti tyyppillinen luon- teikas kuisti, jossa koristeelliset veistetyt tolpat ja kaariaihe ulkokuorauksen alareunassa.

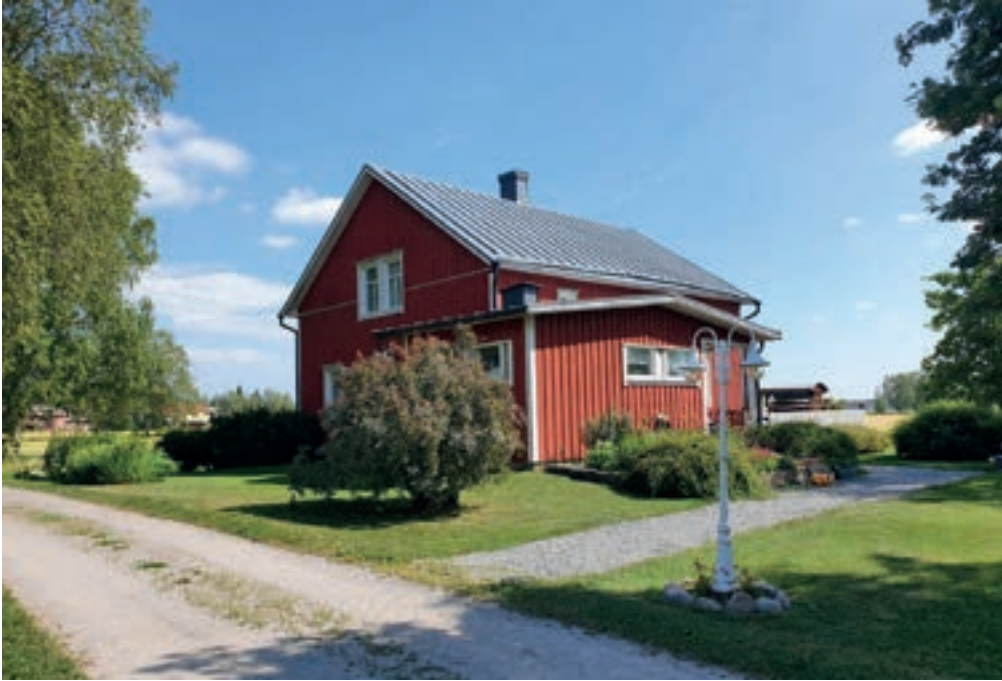
Ylhäällä oikealla: Alueellisesti tyypillinen koivukuja huomattavalla maisemallisella arvolla johdtaa hyvin säilyneelle 1930-luvun talonpoikaistalolle (A).

Säilyneisyys ja arvottaminen: Yleisilmeeltään hyvin säilynyt aikakaudelle tyyppillinen 1930-luvun talonpoikaistalo. Rakennus- ja kulttuurihistoriallista arvoa. Sijaitsee näkyvällä paikalla tieympäristössä, mikä antaa kohteelle myös maisemallista arvoa. Koivukuja on alueellisesti tyyppillinen arvokas maisemaelementti.

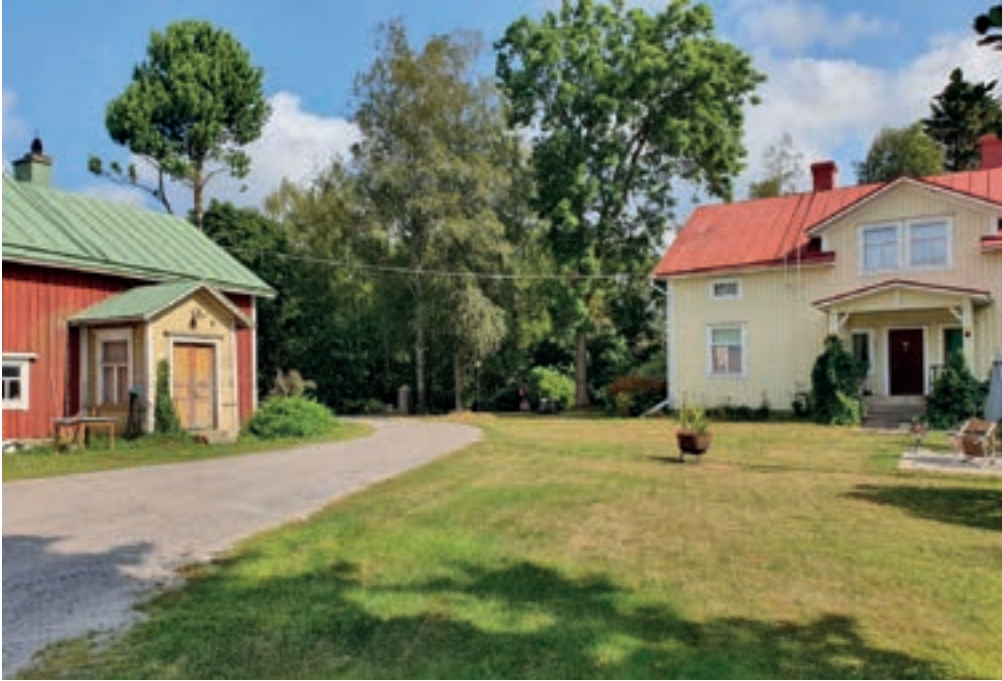
Ylhäällä oikealla: Talonpoikaistalon (A) uudempi väritys nuorentaa sen luonnetta. Kuvassa pihan puoleinen julkisivu.

rustus. Punainen rimalaudoitus, paikallisesti tyyppilinen aukotus, valkoiset nurkat, listoitukset ja ikkunat, keltaiset luukut ja ovet, vihreä saumapeltikatto. Pikkumökissä alkuperäinen vaaleankeltaisella vaakaviistontilla vuorattu kuisti.

Säilyneisyys ja arvottaminen: Yleisilmeeltään hyvin säilynyt aikakaudelle tyyppilinen 1930-luvun talonpoikaistalo vanhemmassa pihapiirissä, jossa hyvin säilynyt vanhempi ulkorakennus. Kohteella on rakennus- ja kulttuurihistoriallista arvoa. Muodostaa yhdessä kohteen nro 24 kanssa uniikin ympäristön Kullavägenin varressa ja vaikuttaa myös ympäröiviin tieympäristöihin, mikä antaa kohteelle maisemallista arvoa.

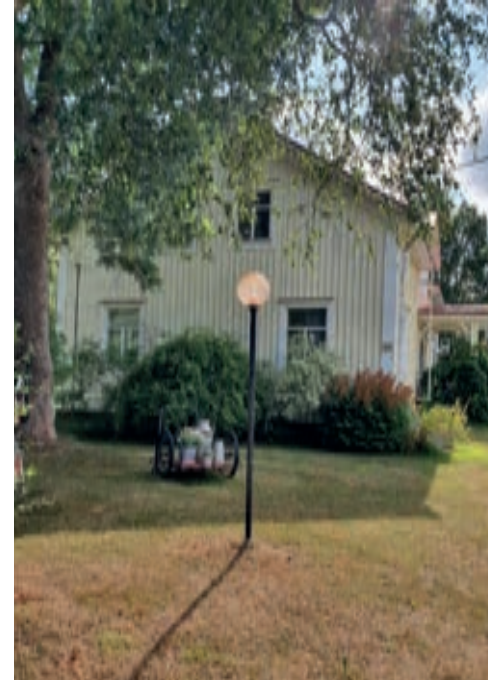
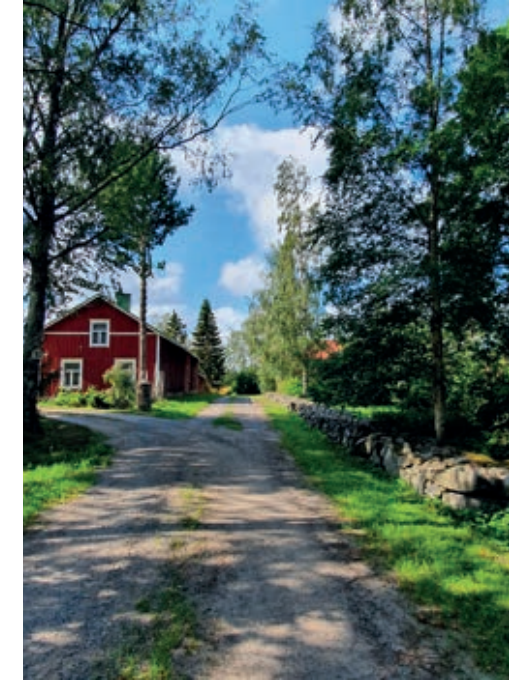
Ylhäällä vasemmalla: Tila on vanha. Nykyinen asuinrakennus (A) korvasi 1930-luvulla samalla paikalla sijainneen vanhemman talonpoikaistalon. Ulkorakennus kuvassa vasemmalla on asuinrakennusta vanhempi.

Oheessa oikealla: Ulkorakennus (B) Kullavägenin varressa vaikuttaa voimakkaasti tieympäristön huomattavan perinteiseen luonteeseen, ja sen korkeaan maisemalliseen arvoon. Kuvassa oikealla olevan kiviaidan säilyminen tulee taata.

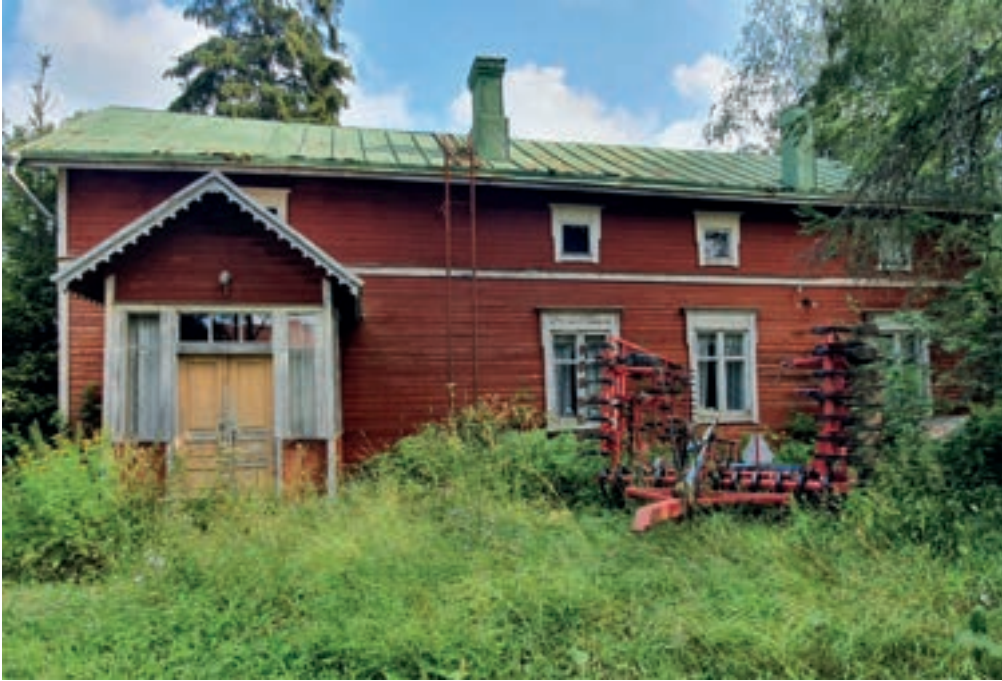
Ylhäällä oikealla: Erittäin hyvin säilyneen pihapiirin talonpoikaistalolla (A) on koskematon 1920-luvun julkisivu aikakaudelle tyypillisellä vaakaviistoponttipanelilla. Ulkorakennus (B), jossa on pikkumökki talon puoleisessa päässä, on luonteeltaan vanhempi.

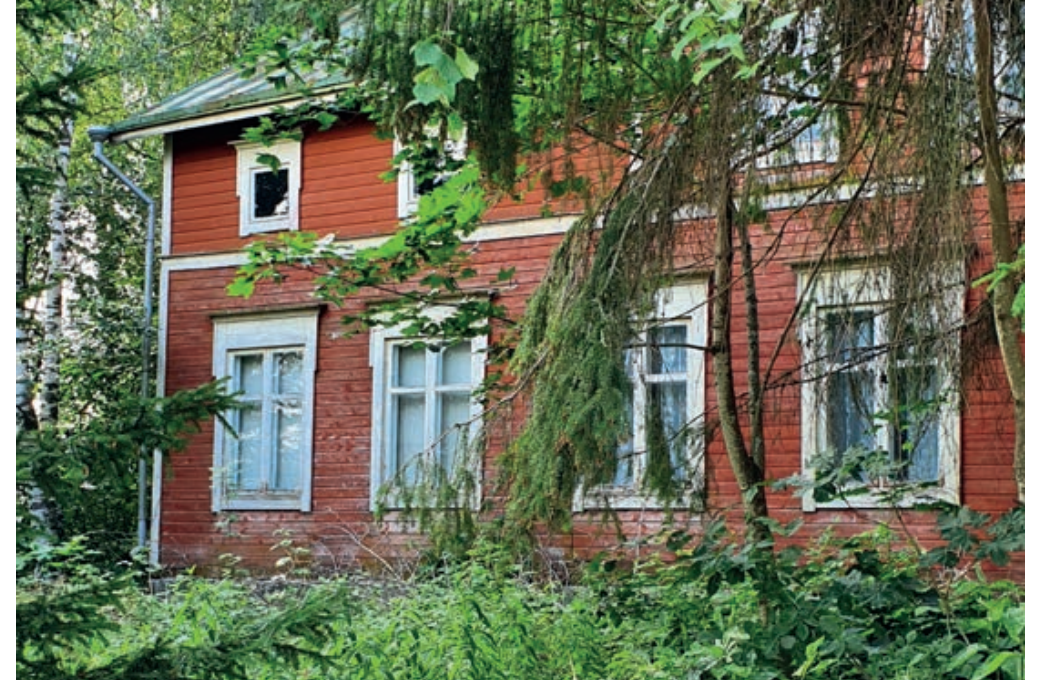
Luonnehdinta: 1800-luvun maatila suurella talonpoikaistalolla, jossa 1920-luvun julkisivuilme, useita ulkorakennuksia alkuperäiskunnossa sekä katoksellinen kaivo keskellä pihaa.

Säilyneisyys ja arvottaminen: Uniikki ja modernisoimaton vanhempi maatila, jolla korkea rakennus- ja Kulttuurihistoriallinen arvo. Muodostaa yhdessä koh-

teen nro 24 kanssa uniikin ympäristön Kullavägenin varressa ja vaikuttaa myös ympäröiviin tieympäristöihin, mikä antaa kohteelle maisemallista arvoa.

Suojelutoimenpide: merkitään osayleiskaavaan kulttuurihistoriallisesti arvokkaana pihakokonaisuutena. Sisältyy myös Kullavägenin /s-alueeseen.
