HELSINGBY-TUOVILA-KARKKIMALA

Kulttuuriympäristöselvitys, 2021

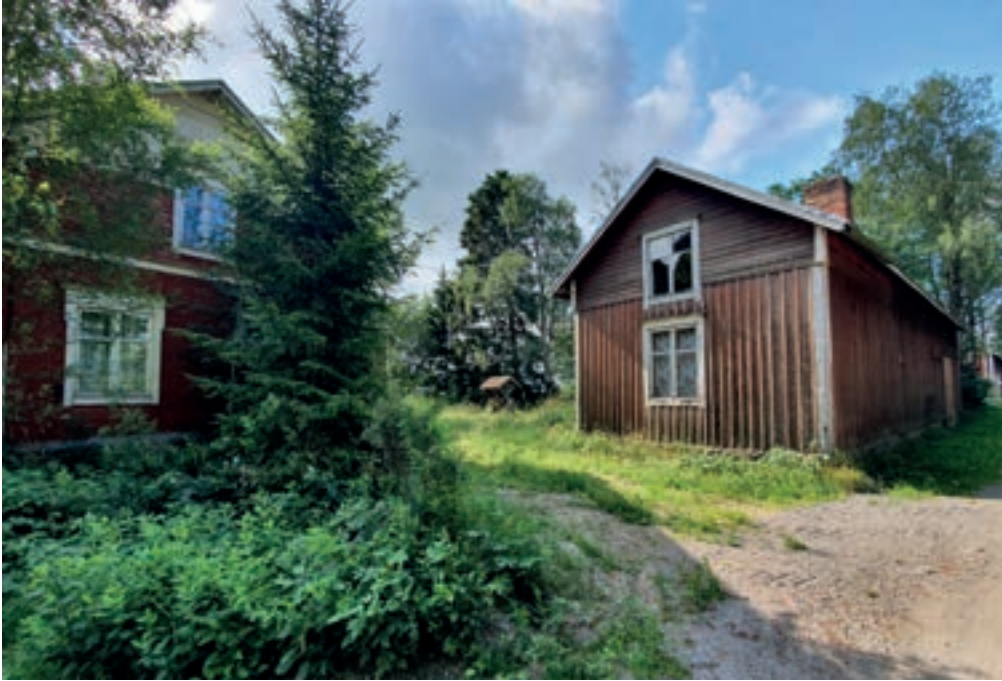
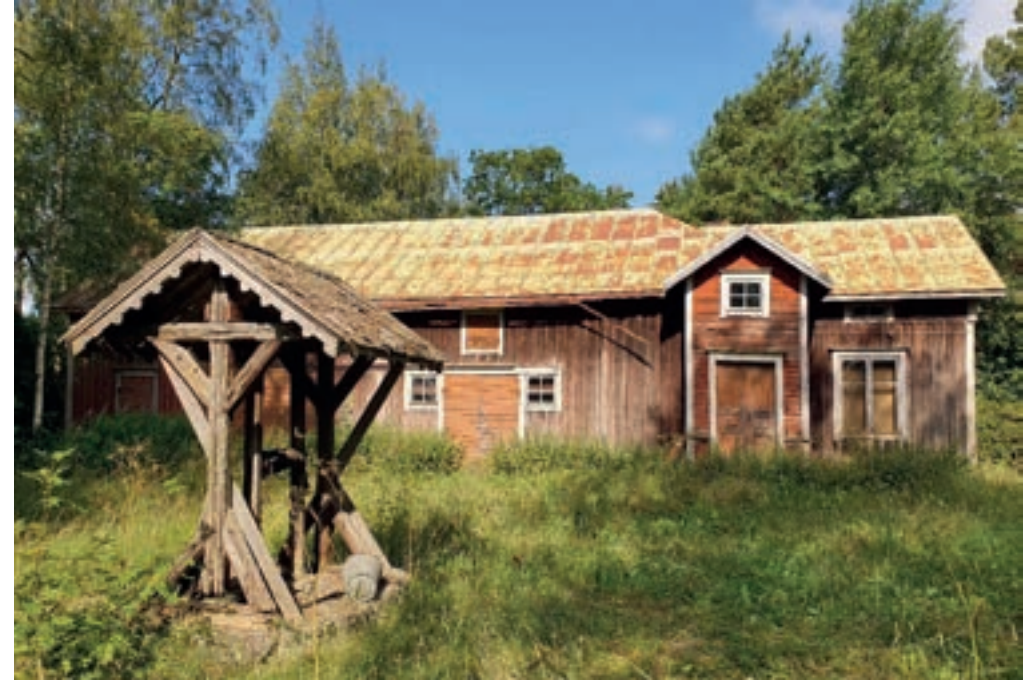
Ylhäällä vasemmalla: Talonpoikaistalon (A) neliömäiset vintin ikkunat ovat paikallisesti tyypilliset. Asymmetrinen aukotus pihan puolella eroaa tien puoleisen julkisivun tyylistä symmetriasta oikean puoleisessa kuvassa.

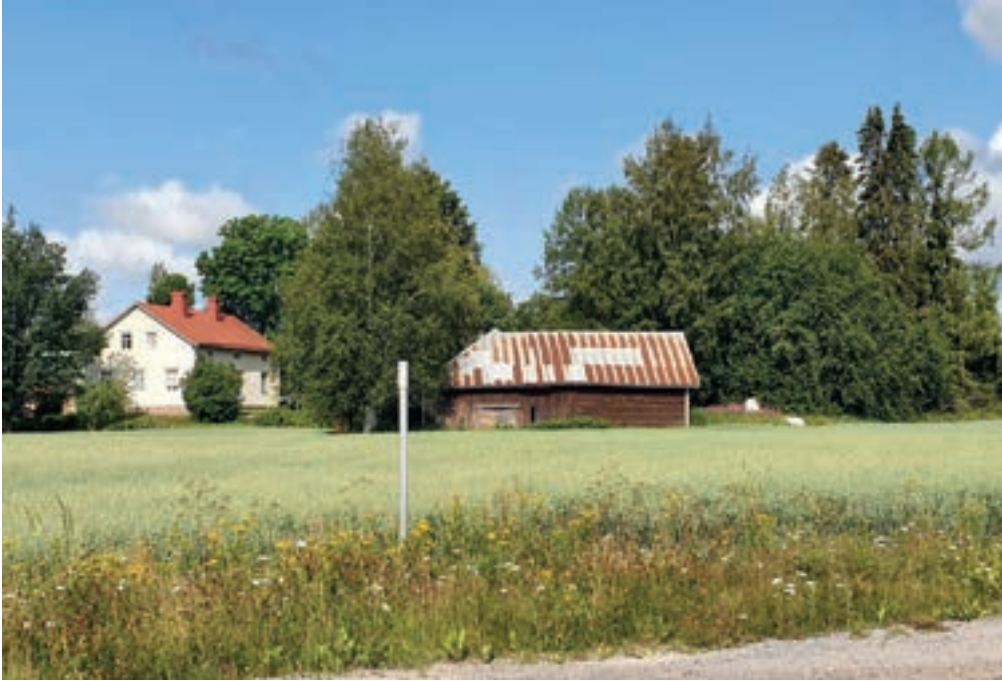
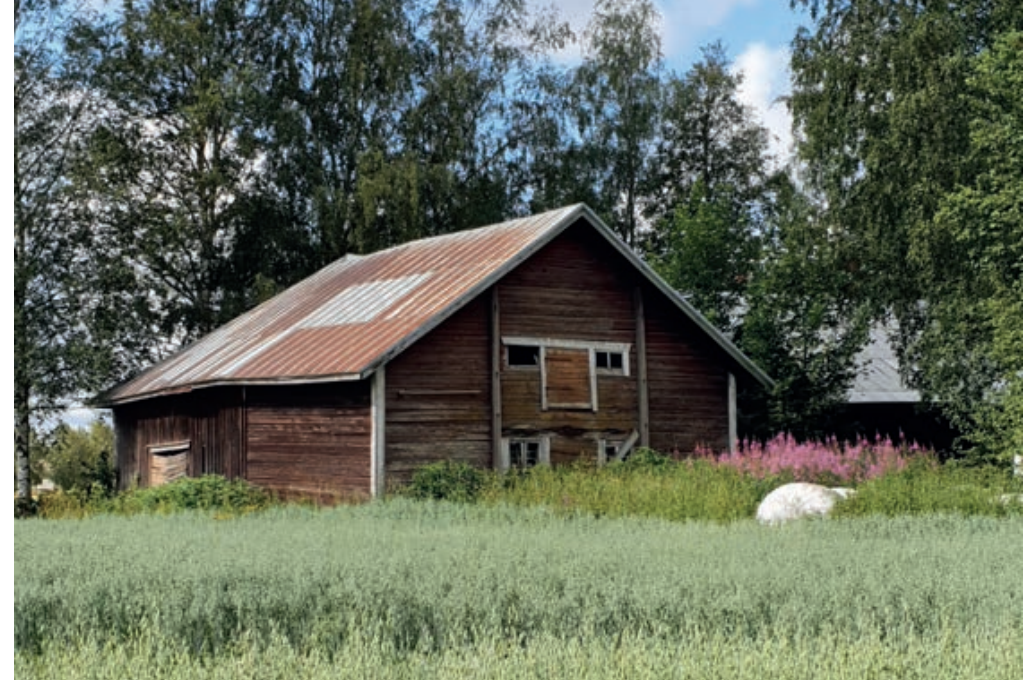
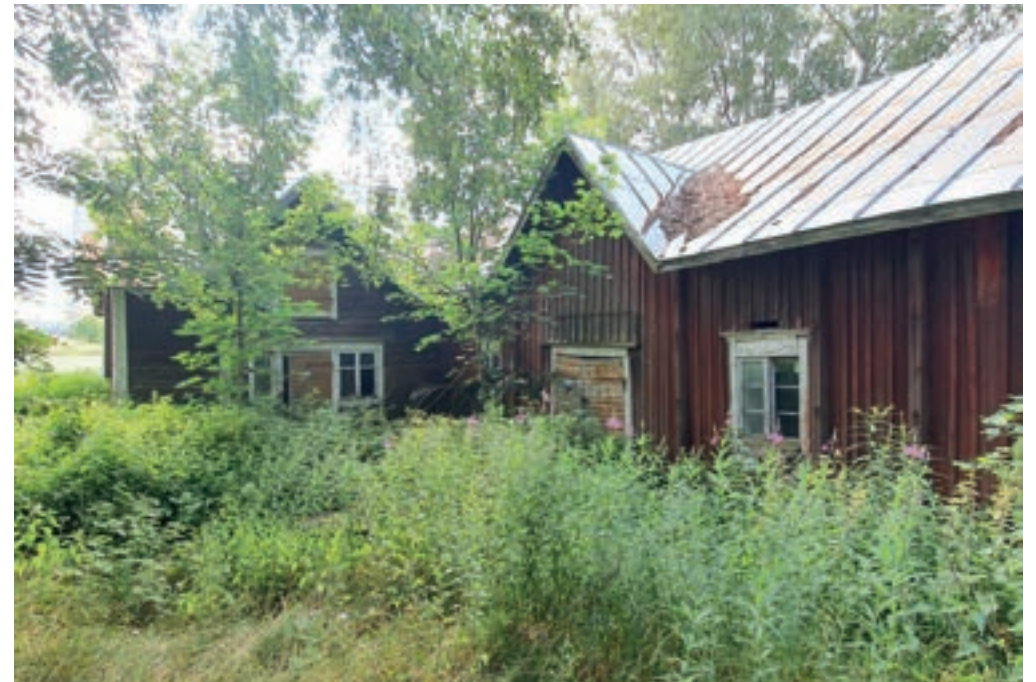
Ylhäällä vasemmalla: Talonpoikaistalon (A) pääty kuvassa vasemmalla ja ulkorakennuksen pikkumökki (B) oikealla. Ulkorakennus rajaa tieympäristöä ja vaikuttaa voimakkaasti Kullavägenin arvokkaaseen arkaaiseen luonteeseen.

Ylhäällä oikealla: Harvinainen säilynyt katoksellinen kaivo keskellä pihaa. Ulkorakennuksen (B) pikkumökki taustalla. Pihapiiri kokonaisuudessaan huokuu voimakasta historiallista autenttisuutta hyvin säilyneen ulkoasunsa ja patinoituneiden pintojensa ansiosta.

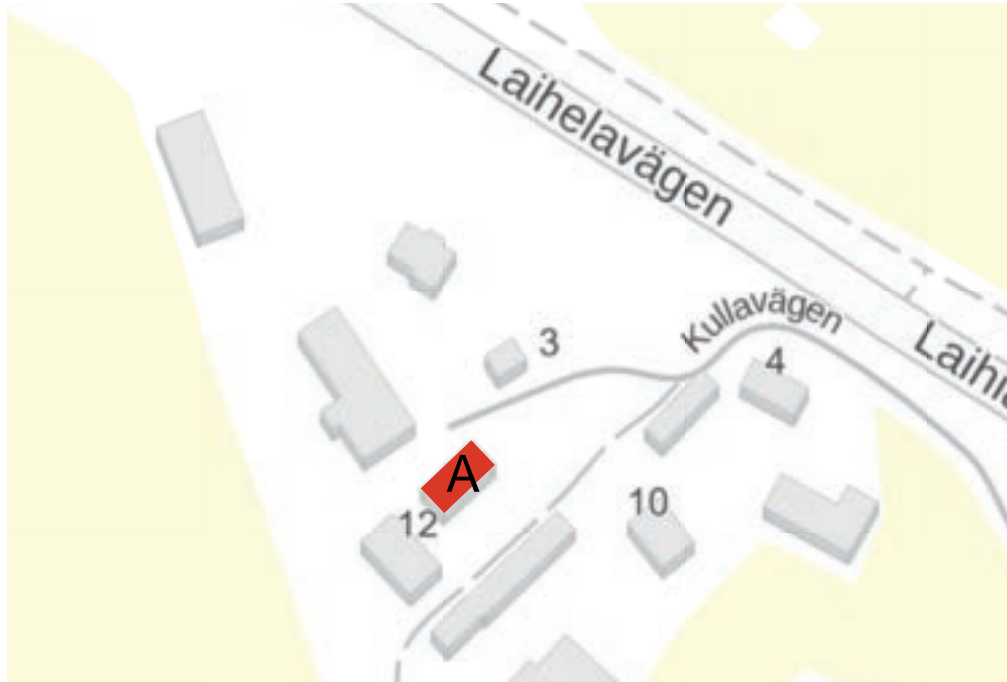
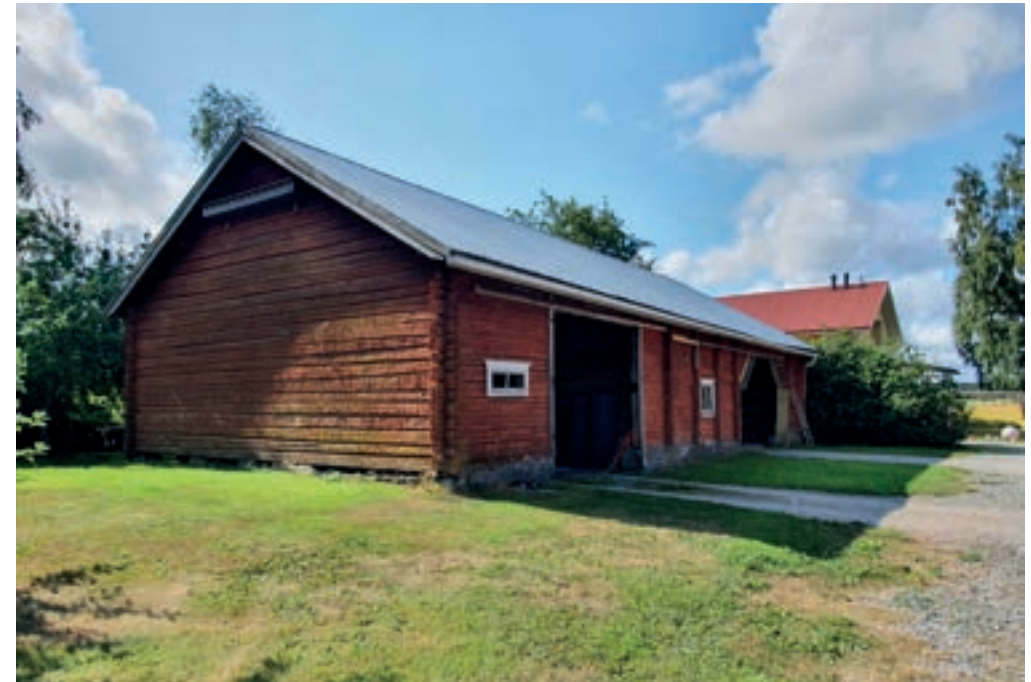
*Ylhäällä vasemmalla: Vaalea naapuritalo (kohde 23) kuvassa vasemmalla. Oikealla ulkorakennus (C). Kuvattuna Puntaistentieltä.
Ohessa oikealla, yllä ja alla: L-mallinen ulkorakennus muodostaa sisänurkkaansa erillisen talouspihan.*

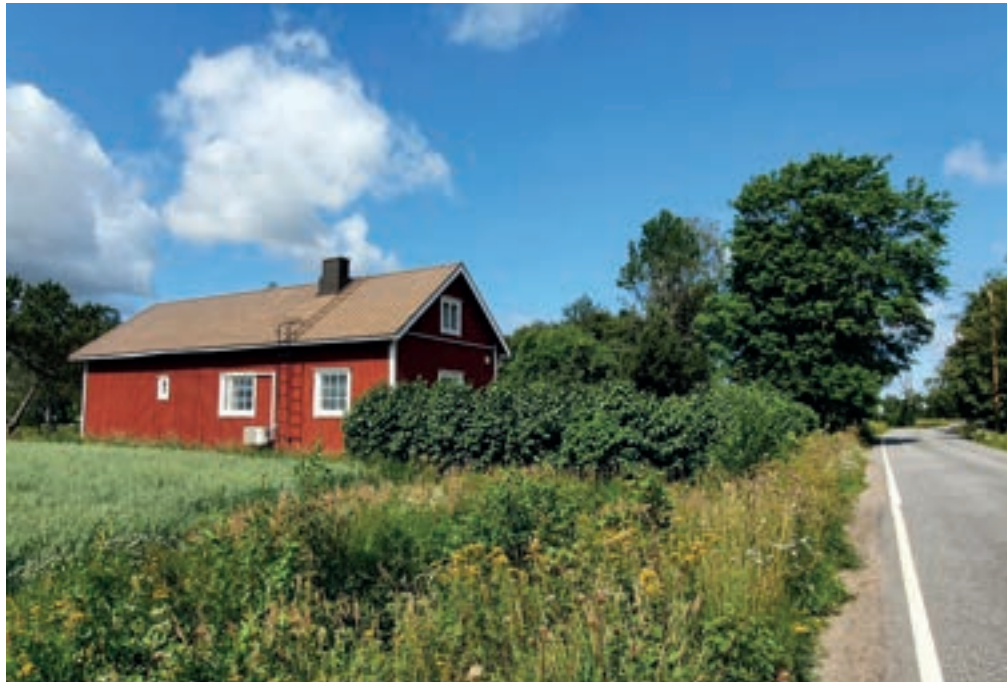
Ylhäällä oikealla: Asuinrakennus (A) pohjoisesta kuvattuna, on ulkoasultaan vääristynyt, mikä vaikeuttaa sen alkuperän ymmärtämistä.

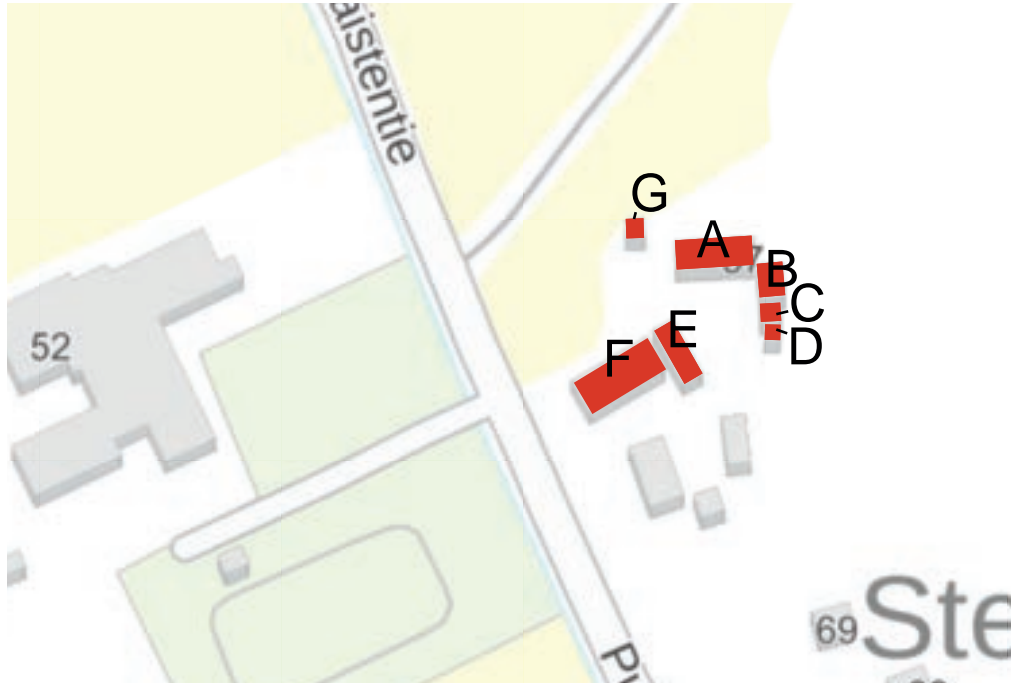
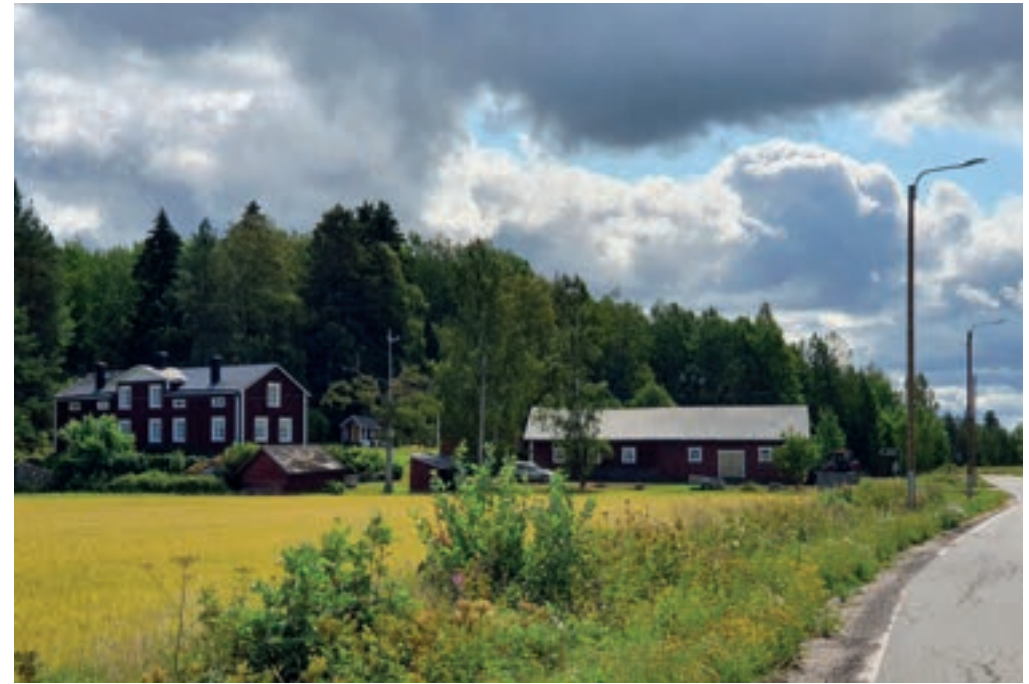
Säilyneisyys ja arvottaminen: Pahasti vääristetty ja ilmeeltään epäselvä asuinrakennus, jolla tiettyä kulttuurihistoriallista arvoa ja tiettyä maisemallista arvoa. Perinteinen hirsirunkoinen, kooltaan harvinainen, kulttuurihistoriallisesti arvokas aitta tulee säilyttää.

Ylhäällä vasemmalla: Asuinrakennuksen (A) pitkä sivu paljastaa rakennusta jatkettun kuvassa vasemmalle.

Ylhäällä oikealla: Pihan pieni aitta (B) on asuinrakennusta paljon vanhempi ja juontuu ajalta, jolloin paikalla sijaitsi sotilastorppa. 1800-luvun lopulla torpassa toimi kylän ensimmäinen kyläkauppa ja aitta toimi tällöin kaupan varastona. Aitalla on paikallisesti merkittävää historiallista todistustusvoimaa ja sen säilyminen tulee taata.

Suojelutoimenpide: Aitta merkitään osayleiskaavaan kulttuurihistoriallisesti arvokkaana rakennuksena

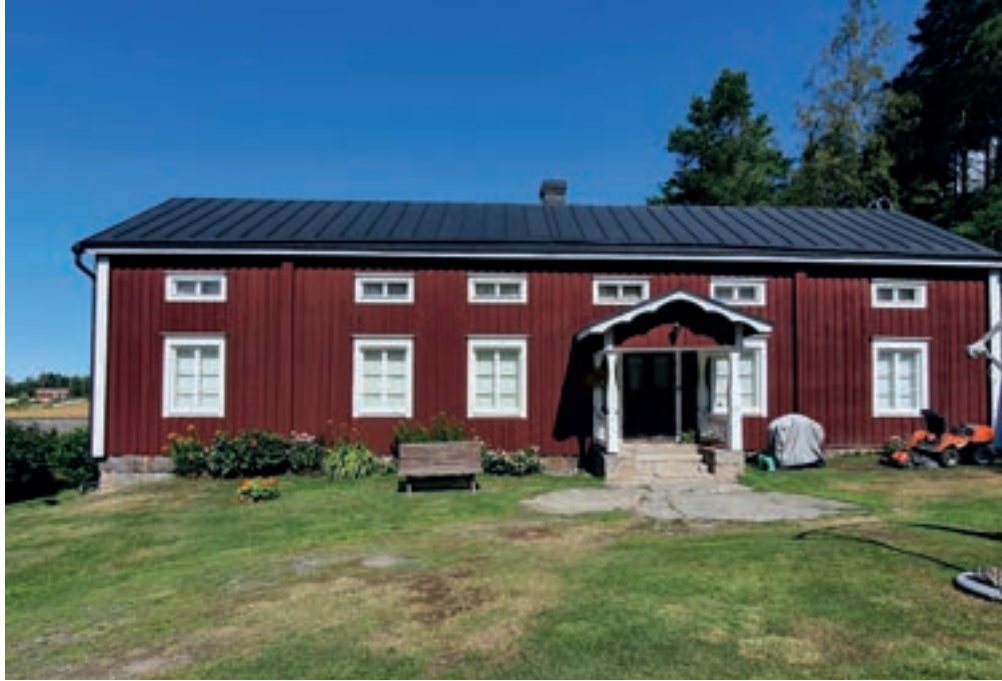
Ylhäällä oikealla: Hyvin säilyneellä pihapiirillä on huomattava vaikutus kyläkuvalle ja merkittävä maisemallinen arvo. Talonpoikaistalo (A) kuvassa vasemmalla ja navetta (F) kuvassa oikealla pääty tielle päin. Kuvattuna pohjoisesta.

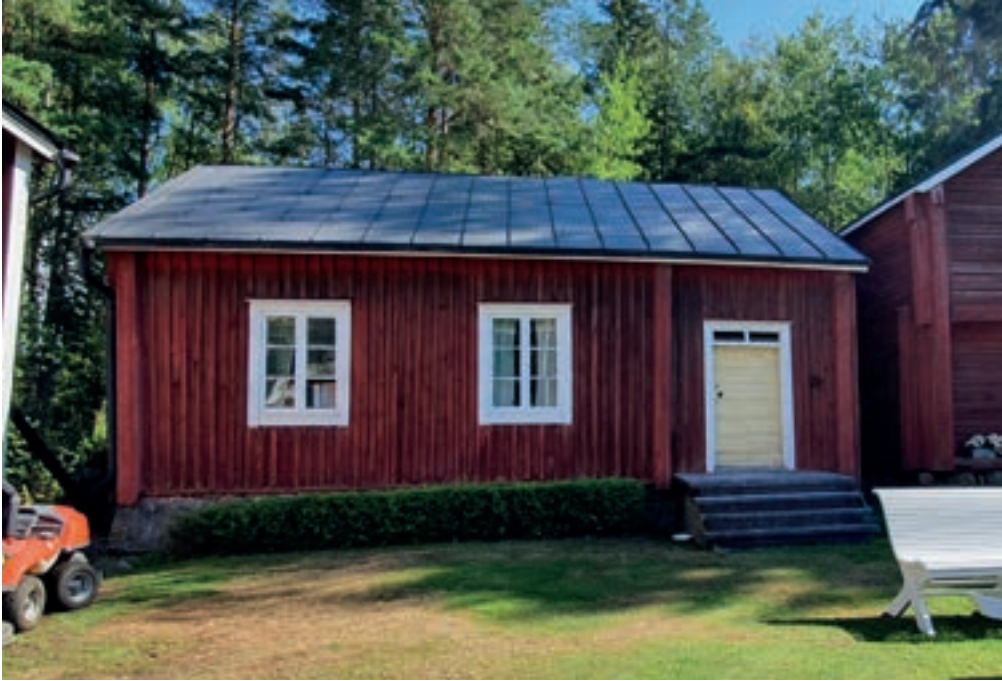
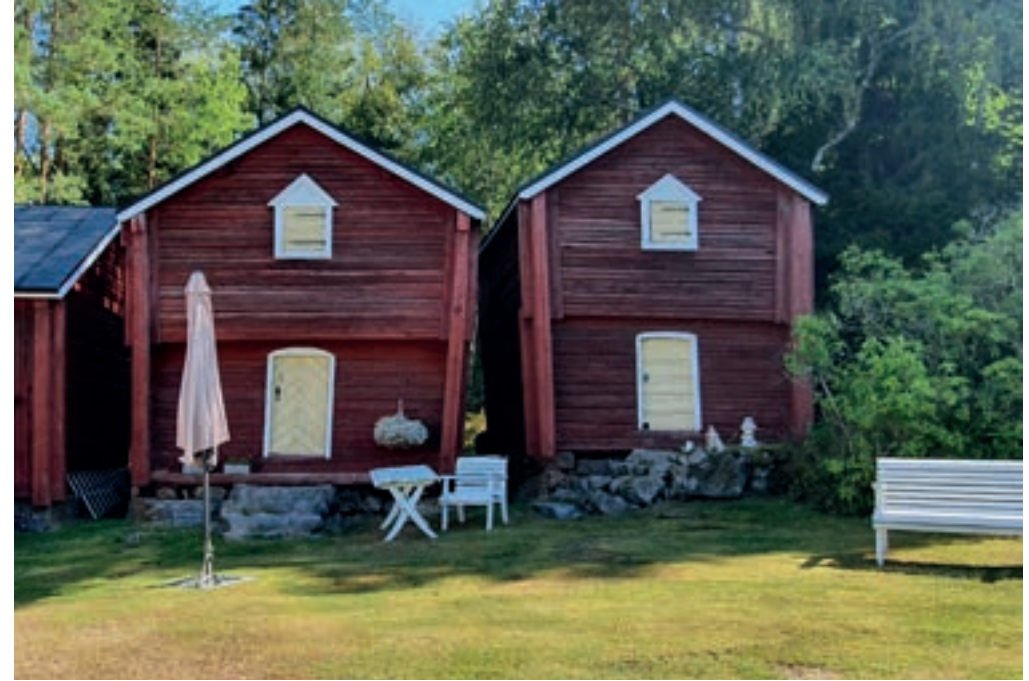
Ylhäällä oikealla: Yksityiskohtien kirkas valkoinen värisävy ei ole historiallisesti korrekki, mutta muilta osin suuri talonpoikaistalo (A) hyvin säilynyt.

Ylhäällä oikealla: Leivintupa (B), kuvassa taustalla, sijoittuu kulmittain talonpoikaistaloon nähden.

Suojelutoimenpide: merkitään osayleiskaavaan kulttuurihistoriallisesti arvokkaana pihakokonaisuutena. Sisältyy myös pohjoisen Puntaistentien /s-alueeseen.

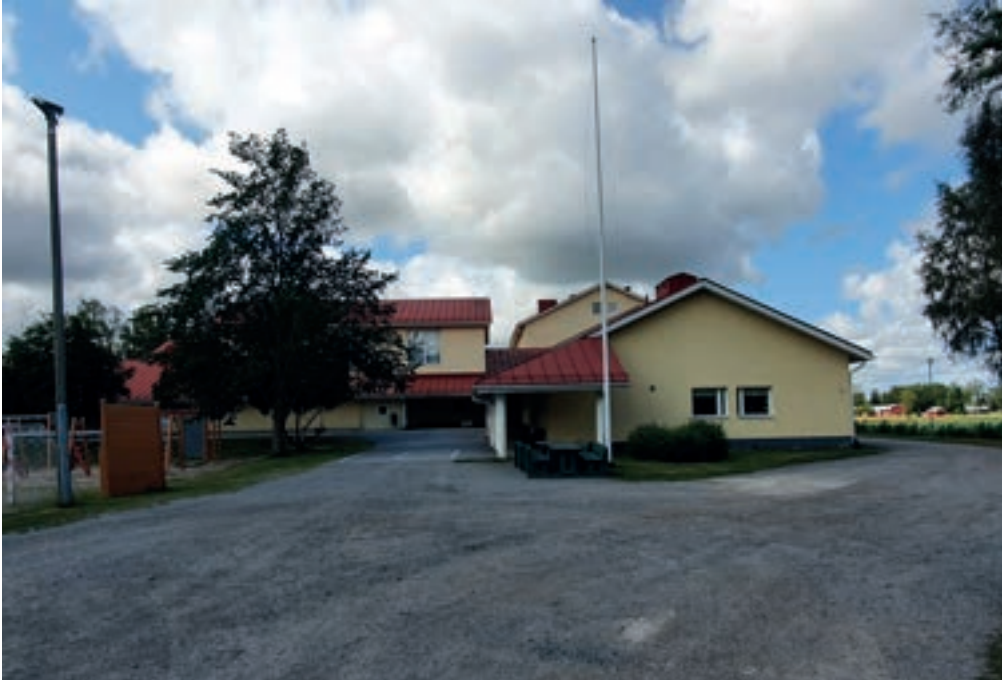
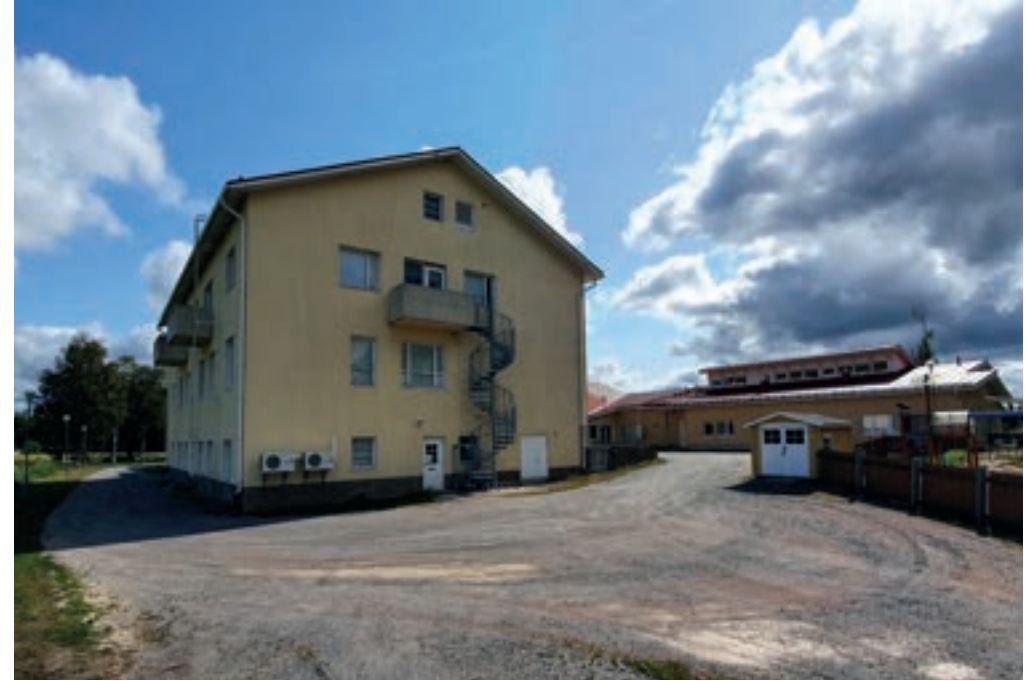
Ylhäällä oikealla: Koulun alkuperäinen, 1950-luvun lopun kolmikerroksinen rakennusmassa on selvästi hahmotettavissa kokonaisuudesta. 1980-luvun kookas laajennus on matalampi ja eroaa postmodernin julkisivusomittelunsa myötä alkuperäisosasta. Yhtenäisen värityksen ja vesikatteen avulla muodostuu harmoninen kokonaisuus, jolla on tärkeä rooli kylässä.

Säilyneisyys ja arvottaminen: Alkuperäinen osa on yleishahmoltaan ja julkisivuilmeeltään säilynyt, edustaa maaseudun sodanjälkeistä koulurakentamista. Alkuperäisosalla tiettyä kulttuurihistoriallista arvoa. Koulu näkyy kauas avoimessa maisemassa, mikä antaa sille merkittävän kyläkuvallisen roolin ja maisemallista arvoa.

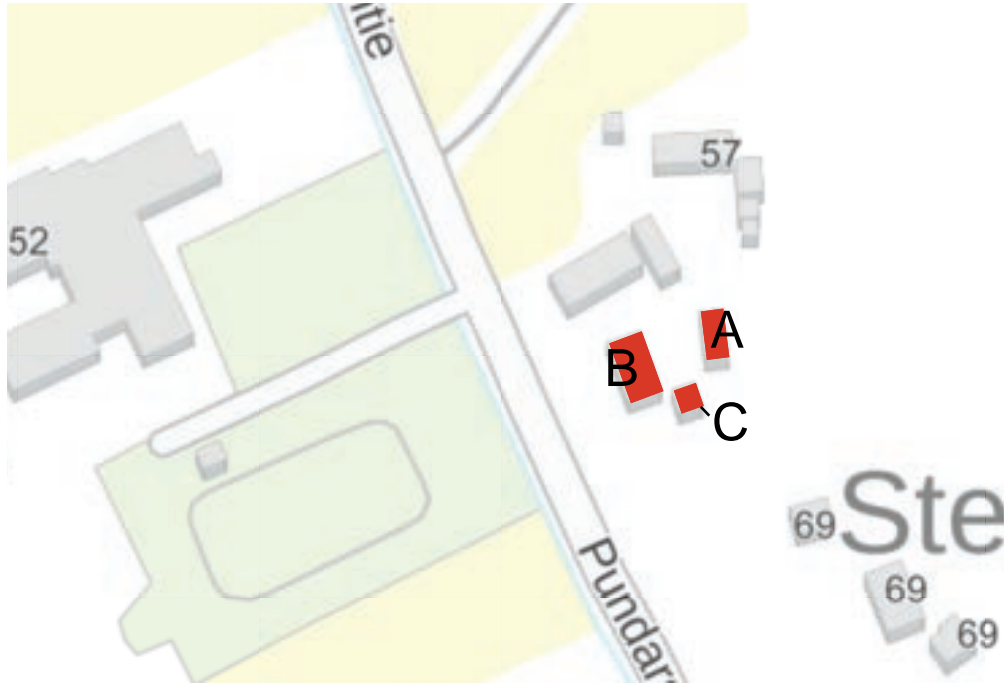
Ylhäällä vasemmalla: Laajennusosa pihatieltä katsottuna.

Ylhäällä oikealla: Alkuperäisosa lännestä katsottuna, kylätie rakennuksen takana.

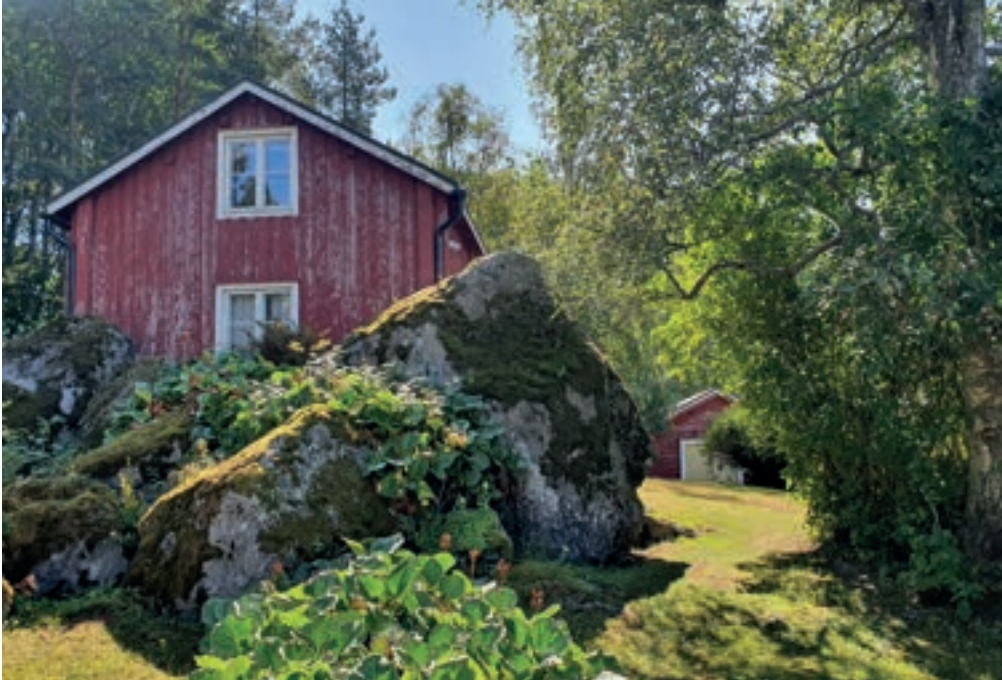
Ylhäällä oikealla: Hyvin säilynyt pikkumökki (A) 1700-luvun lopusta on saman tyyppinen ja ikäinen kuin naapuritilan, kohde 27, leivintupa. Kuvassa julkisivu pihalle.

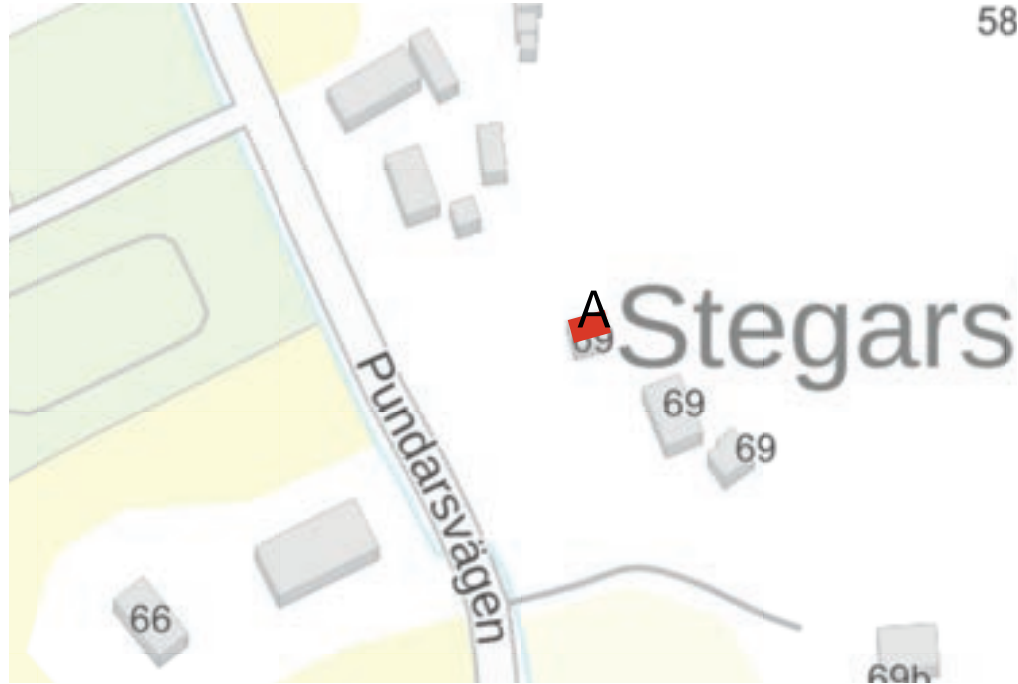
*Ylhäällä vasemmalla: Pikkumökin (A) pääty naapuripihasta kuvattuna (kohde 27). Aitta (B) kuvassa taustalla. Siirtolohkare on tyypillinen maisemaelementti sille kivikkoiselle mäkiympäristölle, jossa kohde 27 ja 29 sijaitsevat.
Ylhäällä oikealla: Ulkorakennus (C) rajaa pihapiiriä tielle.*

Suojelutoimenpide: merkitään osayleiskaavaan kulttuurihistoriallisesti arvokkaana pihakokonaisuutena. Sisältyy myös pohjoisen Puntaistentien /s-alueeseen.

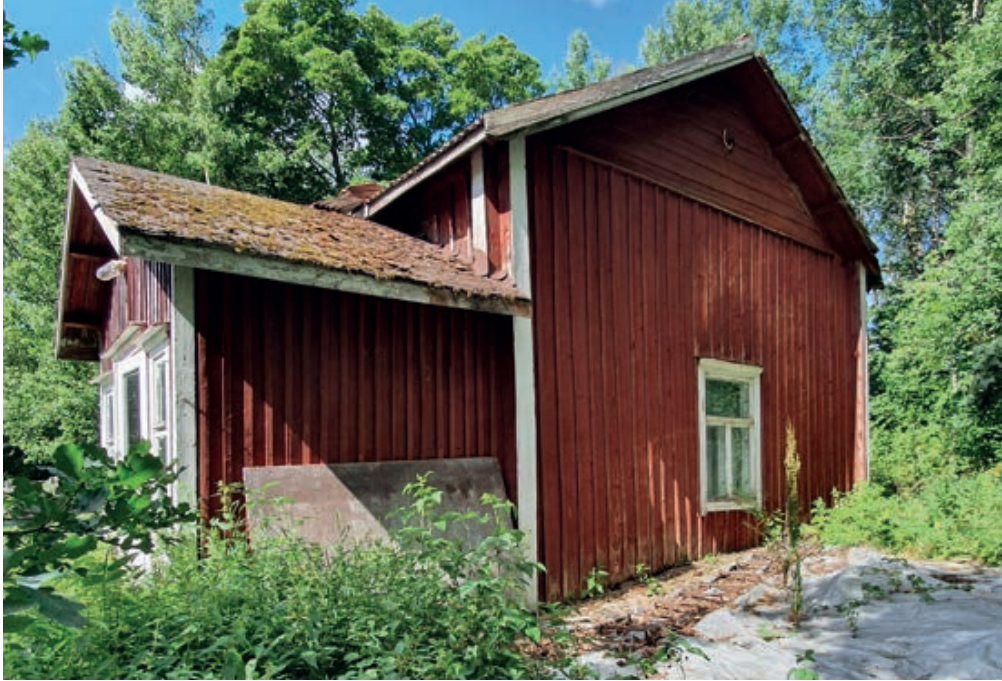
Ylhäällä oikealla: Hyvin säilynyt pikkumökki (A) vuodelta 1915, aikakaudelle tyypilliset T-ikkunat ja 1950-luvun kuisti.

Luonnehdinta: Modernisoimaton pikkumökki ja hirsirunkoinen aitta pihapiirissä, jossa on omakotitalo 1990-luvulta.

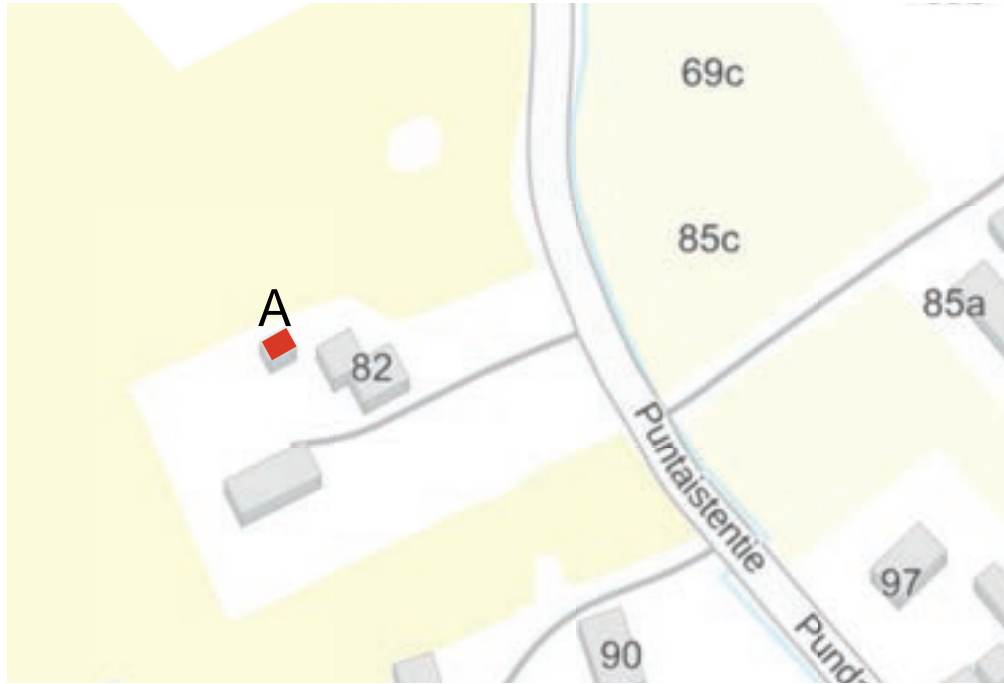
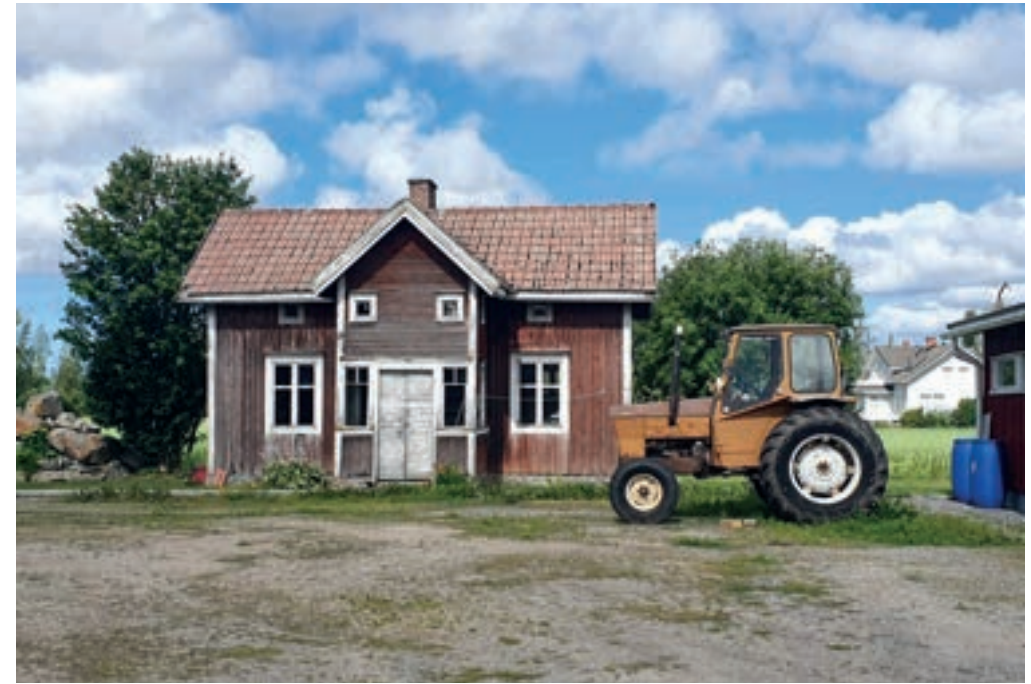
Ylhäällä vasemmalla: pikkumökki idästä kuvattuna.

Ylhäällä oikealla: Pihassa on myös otsa-aitta-tyyppinen vilja-aitta (B).

Suojelutoimenpide: merkitään osayleiskaavaan kulttuurihistoriallisesti arvokaina rakennuksina

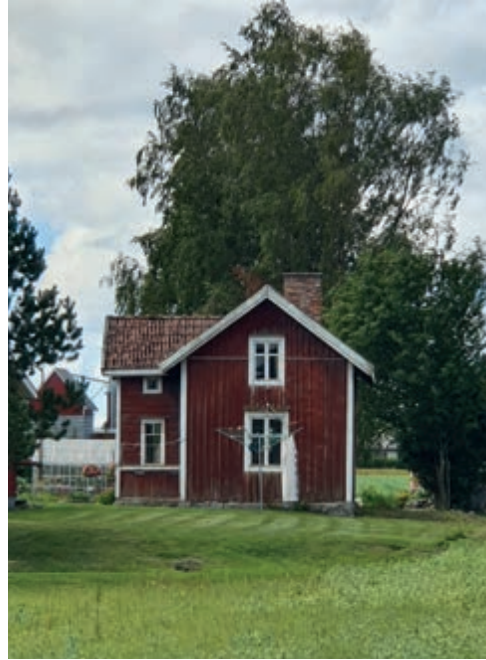
Ylhäällä oikealla: Vuoden 1916 pikkumökissä (A) on lippuikkunat ja luonteikas alkuperäinen kuisti.

Luonnehdinta: Modernisoimaton pikkumökki pihapiirissä, jossa on omakotitalo 1960-luvulta.

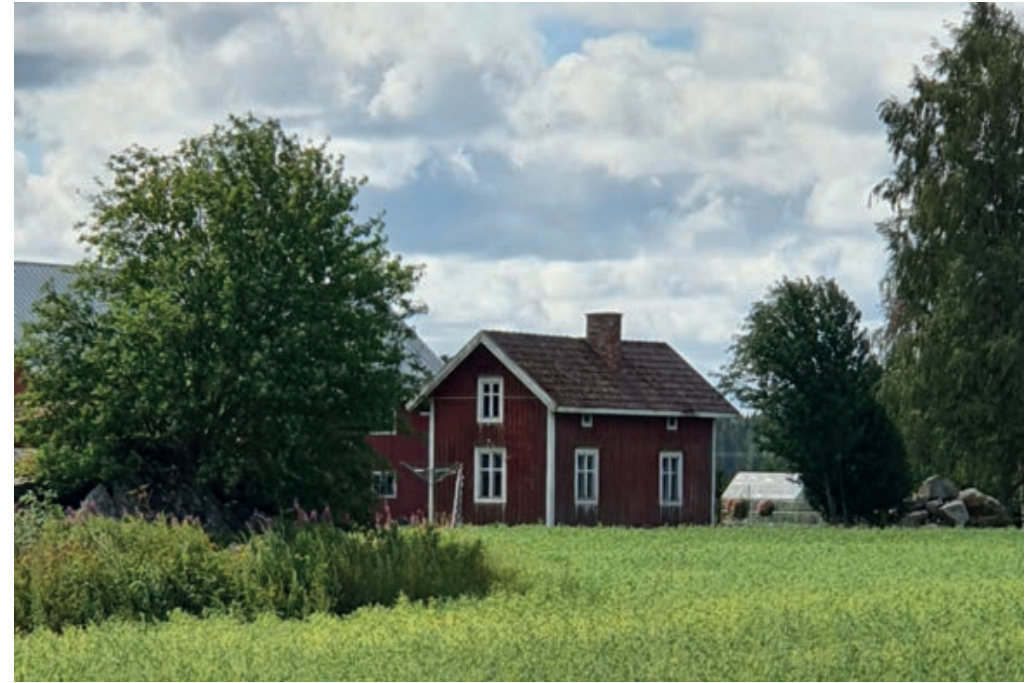
Yllä: Hyvin säilyneellä ryhdikkäällä pikkumökillä on näkyvä sijainti maisemassa ja huomattava maisemallinen arvo.

Suojelutoimenpide: merkitään osayleiskaavaan kulttuurihistoriallisesti arvokkaana rakennuksena

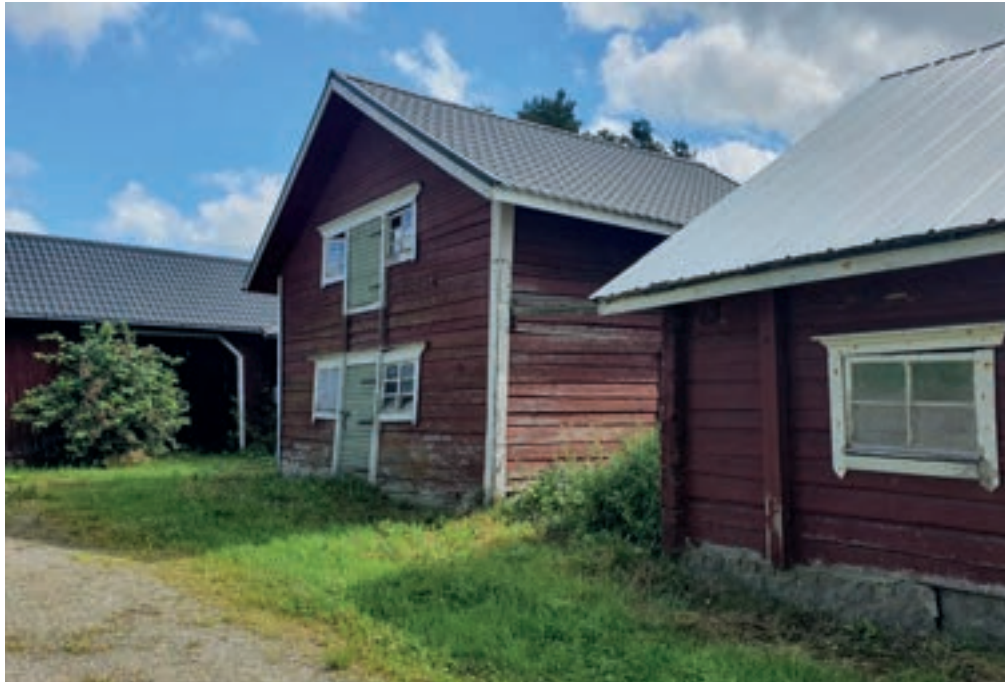
*Ylhäällä vasemmalla: Ulkorakennus (D) ja navetta (E) tieltä kuvattuna.
Ylhäällä oikealla: L-mallisessa ulkorakennuksessa (C) on ajoportti hevosvaunulle.*

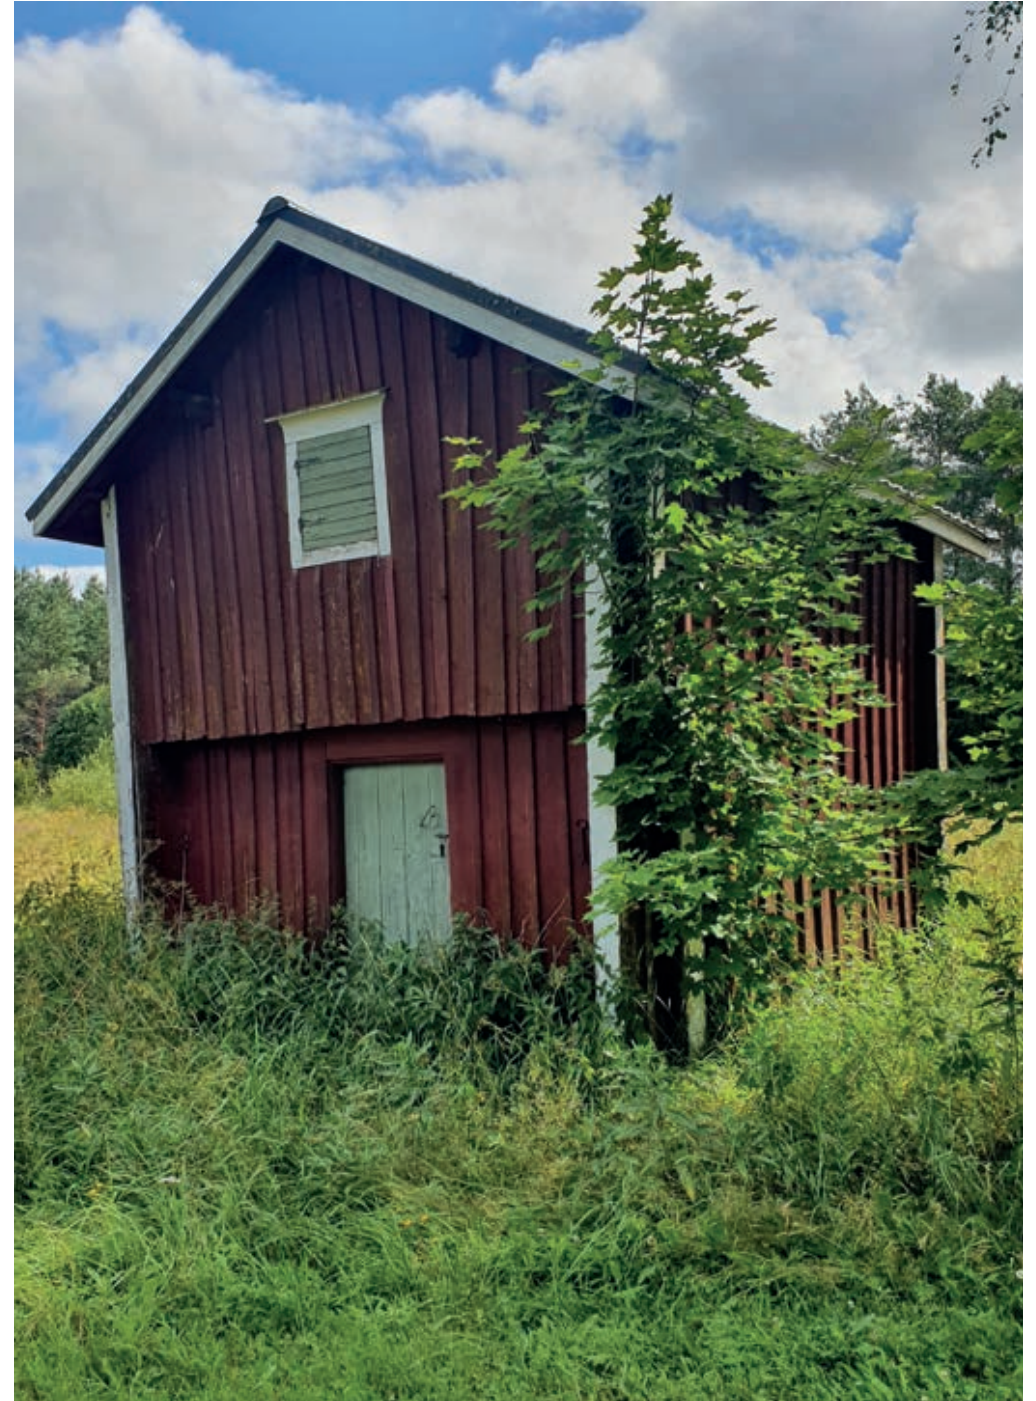
Ylhäällä vasemmalla: Ulkorakennukset (C, D) ja navetta (E) pihatieltä kuvattuina. Ohessa oikealla: Vilja-aitta (B) on vanhempaa otsa-aitta-tyyppiä.

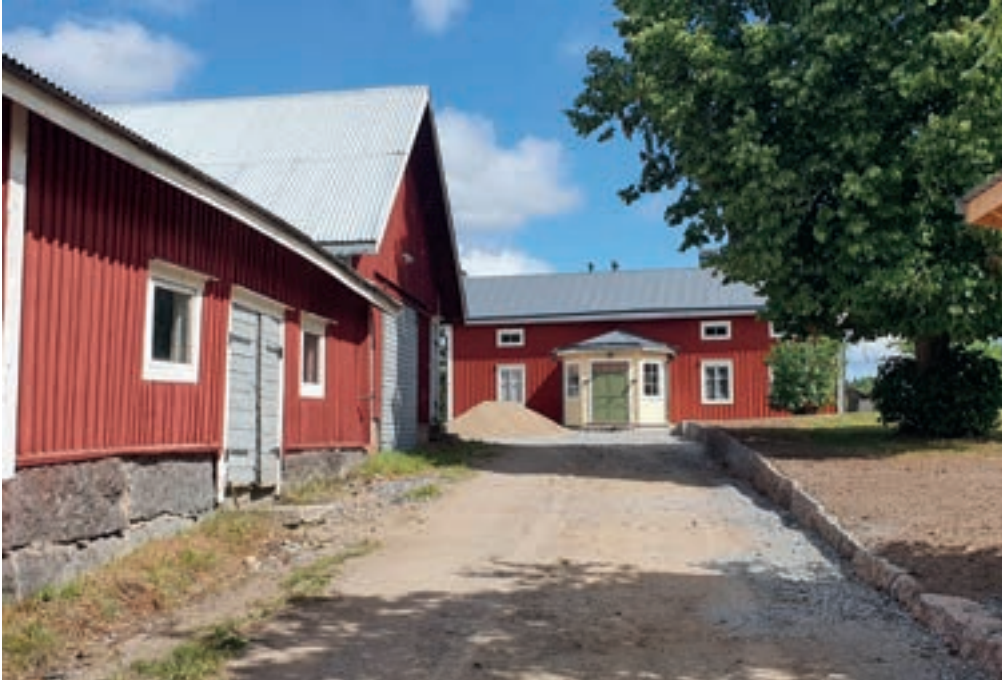
Ylhäällä oikealla: Talonpoikaistalo (A) on hiljattain kunnostettu ja palautettu alkuperäiseen ulkoasuunsa. Kuisti on uusi.

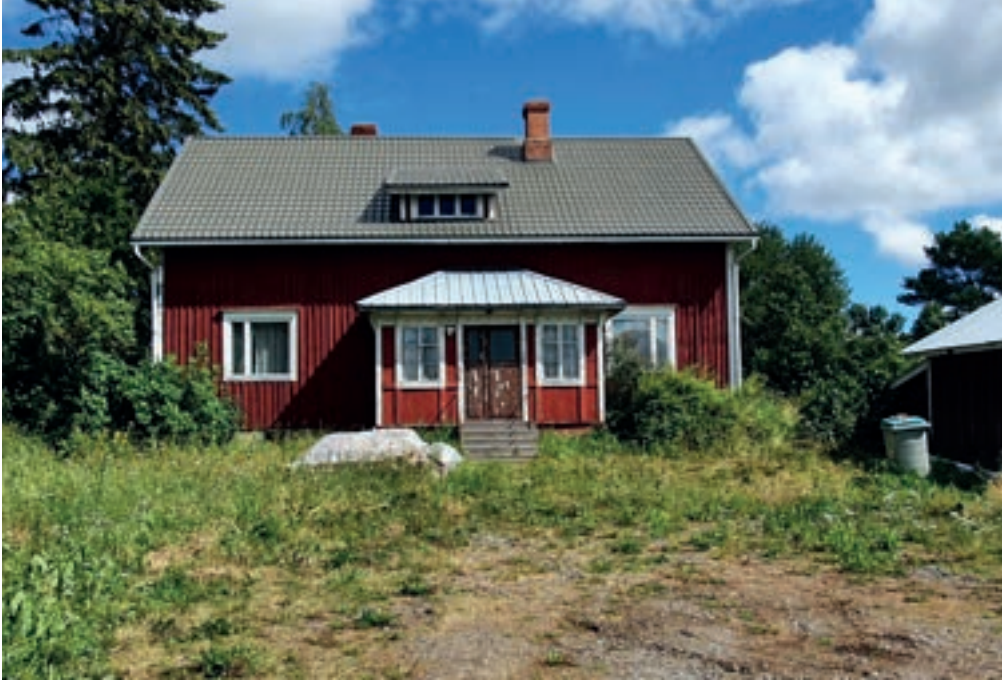
*Ylhäällä vasemmalla: 1920-luvun talonpoikaistalo (A) on modernisoitu 1950-luvulla, mikä on nähtävissä sen julkisivukuvasta sekä matalasta kattolyhdystä.
Yllä: Kuisti on pirttikyläläisen timpurin mestariteos, ulko-ovea lukuunottamatta alkuperäiskun-
nossa.*

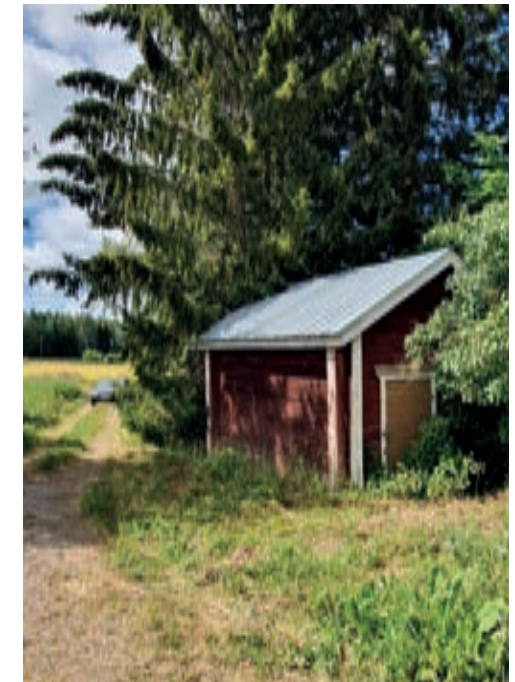
*Ylhäällä vasemmalla: Ulkorakennus (B) rajaa pihaa kaakkoon.
Ylhäällä oikealla: Ulkorakennus (C) rajaa pihaa tielle.
Ohessa oikealla: Pihatien varressa on hyvin säilynyt pieni aitta (D).*

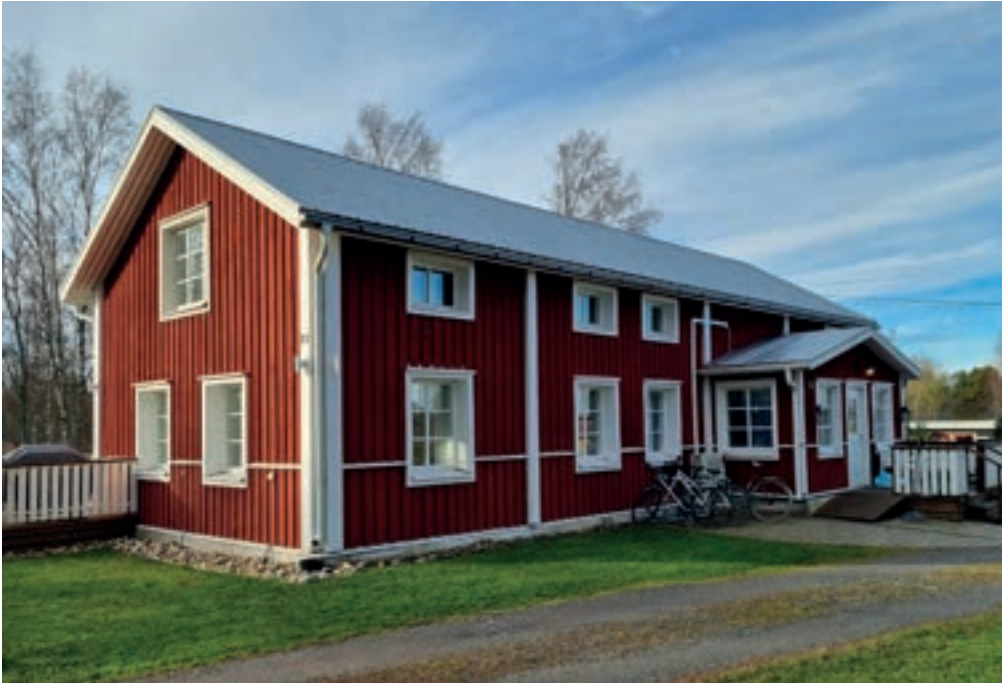
Ylhäällä oikealla: Kohde pihatieltä katsottuna, talonpoikaistalo (A) kuvassa vasemmalla.

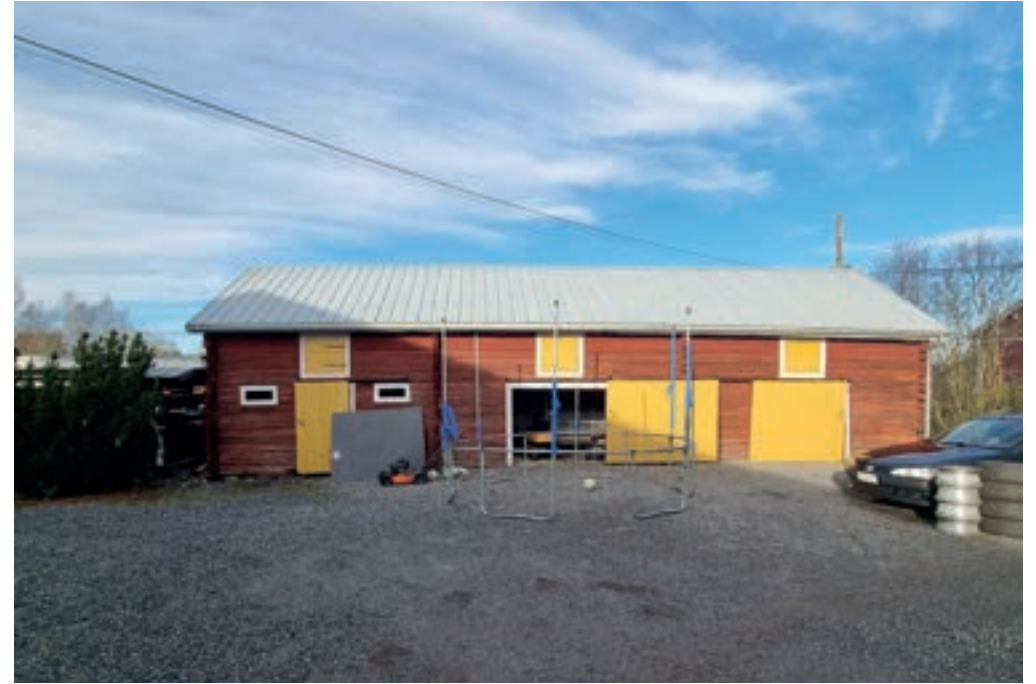
Säilyneisyys ja arvottaminen: Rakennukset ovat yleishahmoltaan säilyneet, mutta alkuperäiseltä julkisivuilmeeltään vääristyneet. Rakennus- ja kulttuurihistoriallista arvoa. Rakennusten julkisivuilmeen palauttamista suositellaan. Vaikuttaa Pottbackavägenin arvokkaaseen tieympäristöön, mikä tuo kohteelle

*Ylhäällä vasemmalla: Ulkoinen lisäeristäminen sekä ikkunoiden ja ulkovuorauksen vaihto on vääristänyt talonpoikaistalon (A) historiallista luonnetta.
Ylhäällä oikealla: Ulkorakennus (B) pihalta katsottuna.*
