HELSINGBY-TUOVILA-KARKKIMALA

Kulttuuriympäristöselvitys, 2021

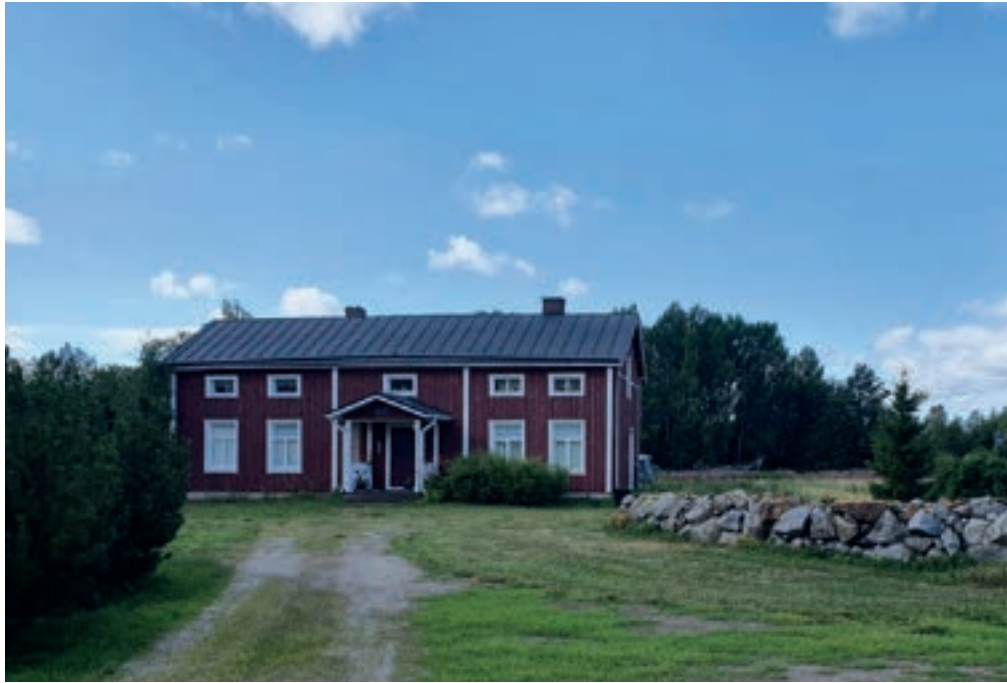
Ylhäällä oikealla: Kohteella on huomattava maisemallinen arvo, tässä tieltä katsottuna, talonpoikaistalo (A) taustalla ja L-mallinen ulkorakennus (B) kuvassa oikealla.

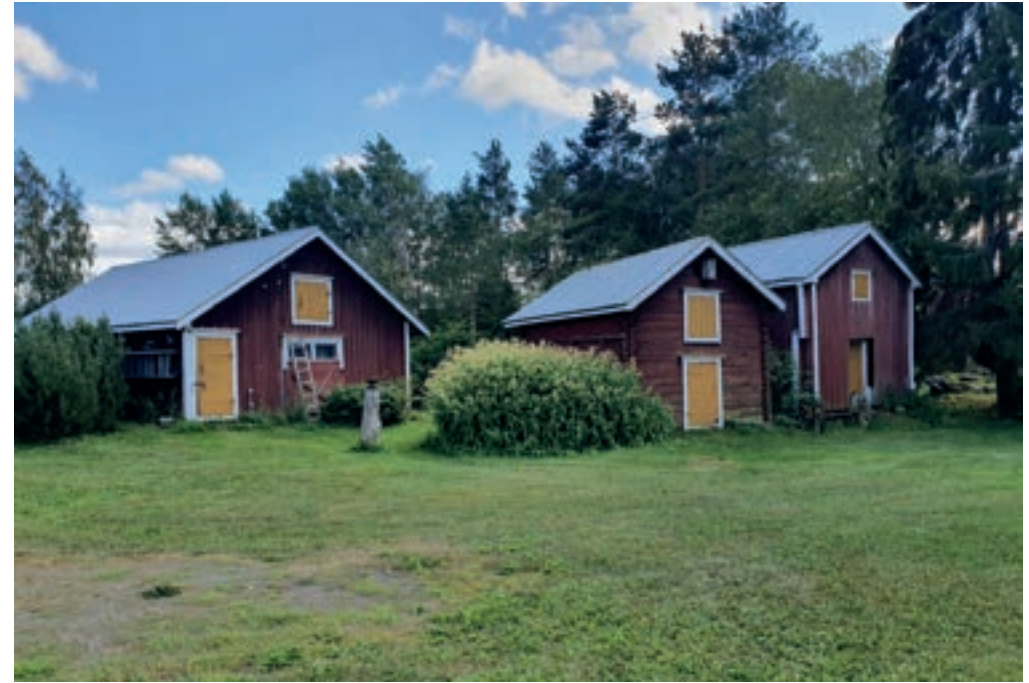
Ylhäällä vasemmalla: Hyvin säilyneen talonpoikaistalon (A) oikealla puolella sijaitsevan kiviröykkiön kohdalta on purettu pikkumökki viime inventoinnin jälkeen.

Ylhäällä oikealla: Pieni ulkorakennus (C) sekä aitat (D ja E) pohjoisesta katsottuna. Oikeanpuoleinen aitta on otsa-aitta-tyyppiä, mutta on myöhemmässä vaiheessa modernisoitu lautavuorauksella.

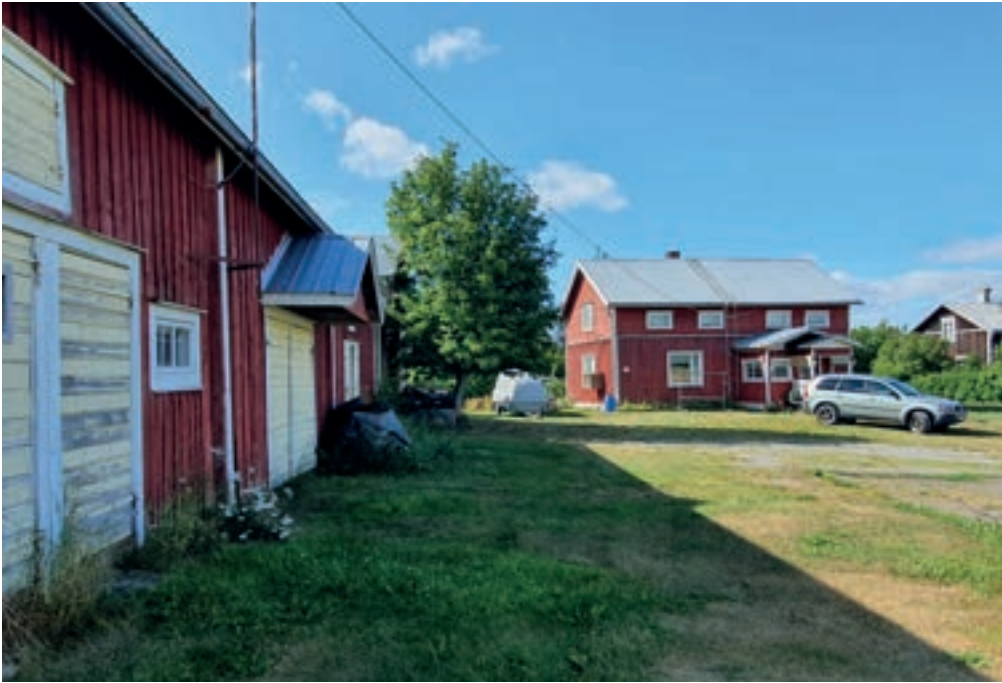
Ylhäällä oikealla: Pättbackavägenin pohjoisen tieosuuden asutus sijaitsee matalalla lounais-koillis-suuntaisella harjulla. Paikan perinteinen asutusrakenne koostuu ytimeltään harjun laella sijaitsevasta tien suuntaisesta talonpoikaistalosta ja tämän alapuolella olevasta, poikittain kylätiehen nähden sijoittuvasta, ulkorakennusrivistä. Kohteet 38 ja 39 ovat säilyneitä esimerkkejä tästä tavasta ryhmitellä rakennuksia ja luoda pihatilaa. Kuvassa kohde 38 Helsingbyntieltä kaakosta katsottuna, kohteen 39 ulkorakennus kuvassa oikealla.

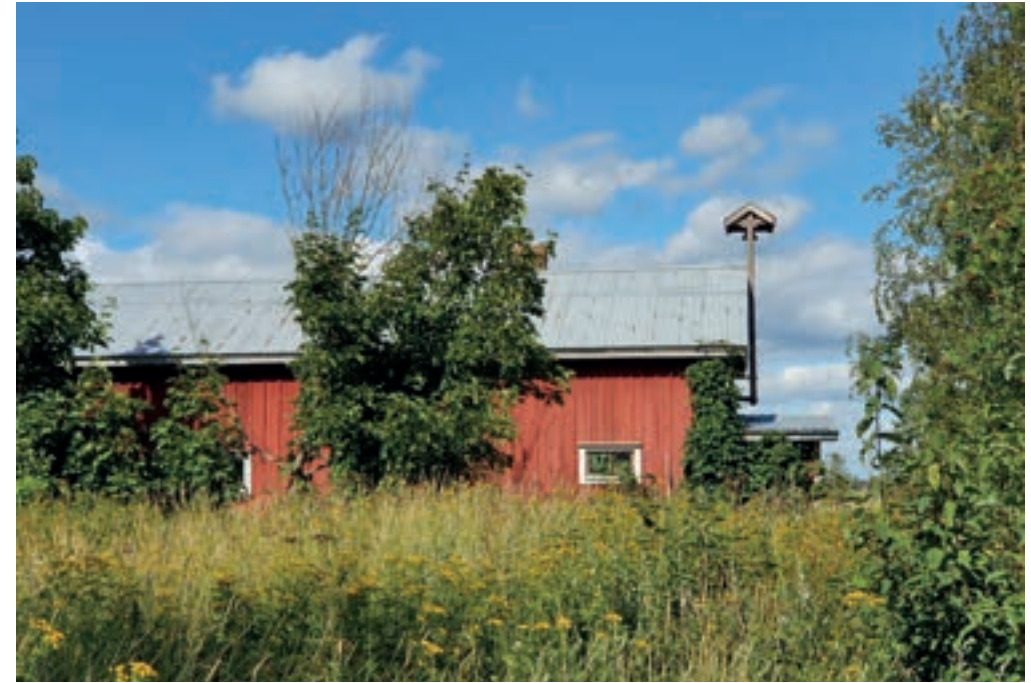
Säilyneisyys ja arvottaminen: Julkisivuolmeeltään vääristynyt vanhempi talonpoikaistalo sekä ulkorakennus, jossa säilynyt vellikello. Rakennus- ja kulttuurihistoriallista arvoa. Julkisivuolmeen palauttamista suositellaan. Vaikuttaa Pottbackavägenin arvokkaaseen tieympäristöön, mikä tuo kohteelle huomattavaa maisemallista arvoa.

*Ylhäällä vasemmalla: Talonpoikaistalo (A) on 1800-luvun tyyppiä, mutta sen julkisivukuva on 1960-luvulta. Ulkorakennus (B) kuvassa vasemmalla.
Ylhäällä oikealla: Ulkorakennuksen (B) tienpuoleisessa päädyssä on yksi kylän vellikelloista.*

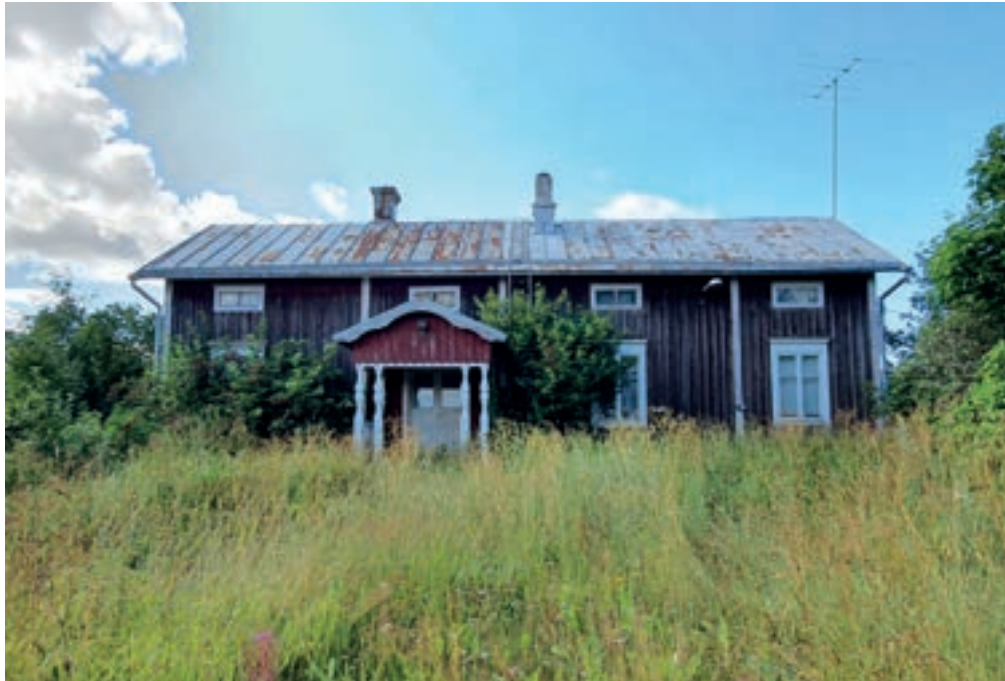
Ylhäällä oikealla: Pättbackavägenin pohjoisen tieosuuden asutus sijaitsee matalalla lounais-koillis-suuntaisella harjulla. Kuvassa vasemmalta kohteen 38 talonpoikaistalo, jonka jälkeen pitkä ulkorakennus (B) sekä talonpoikaistalo (A) mäen laella. Aitta (E) alhaalla tien varressa ja sen vieressä pohjoisnaapurin ulkorakennus.

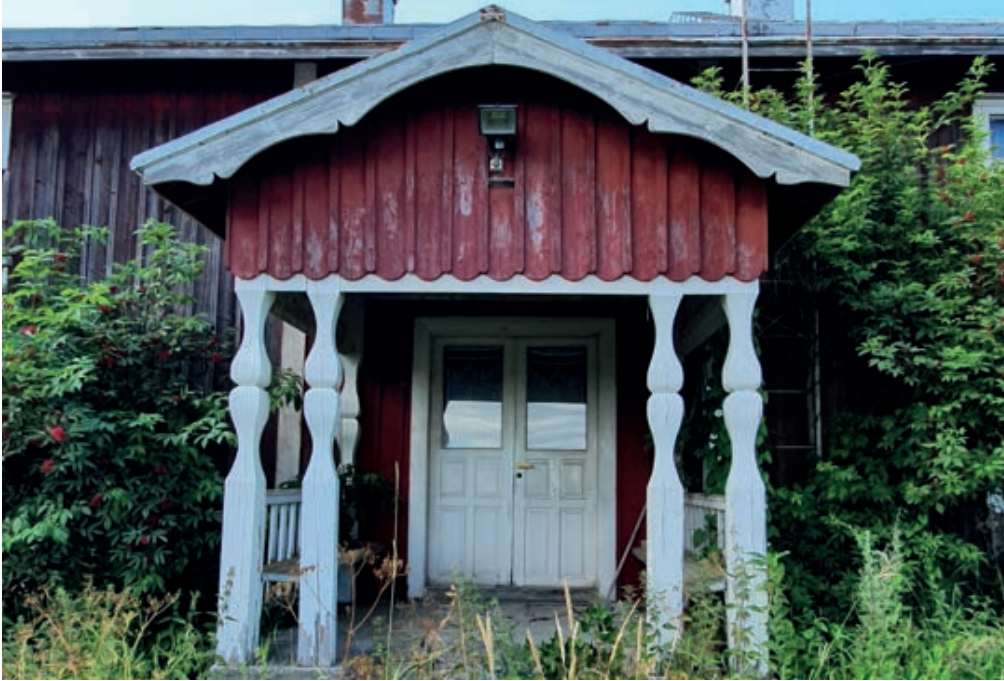
*Yllä: Talonpoikaistalossa (A) on paikallisesti tyypillinen avokuisti, jonka arkkitehtuuri on korkealaatuista harmonisten suhteiden ja huolellisen veistotyön ansioista.
Ohessa oikealla: Näkymä kuistilta kylätielle ja veistettyjen tolppien muotojuhlaa. Ulkorakennus (B) kuvassa keskellä.*

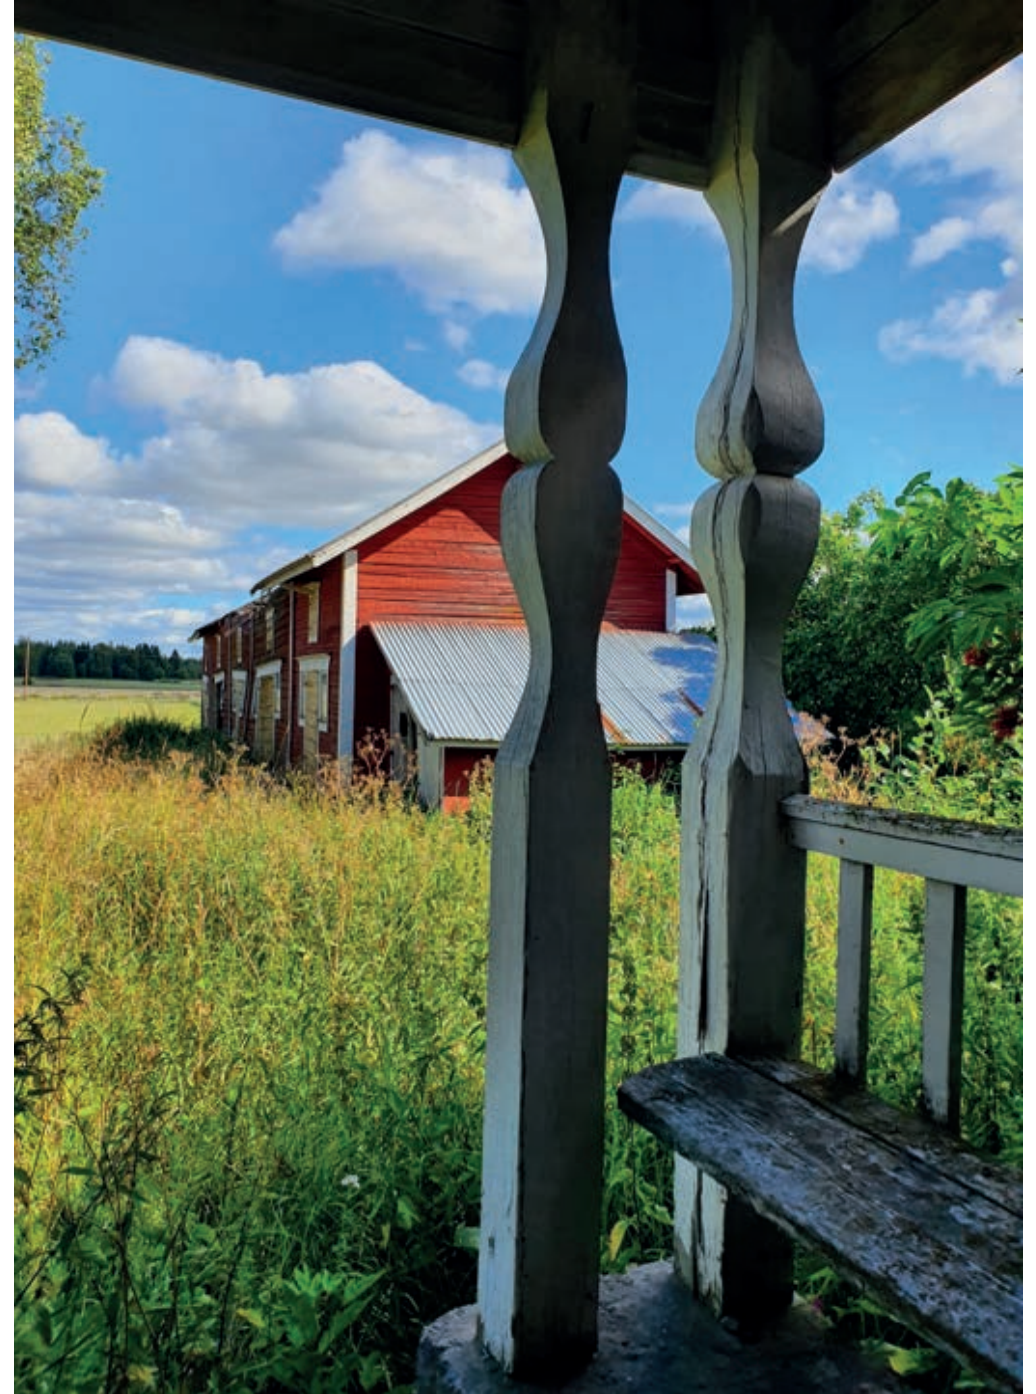
Ylhäällä oikealla: Ulkorakennus (B) rajaa pihaa etelänaapurin suuntaan ja on merkityksellinen Pottbackavägenin arvokkaalle tiemaisemalle.

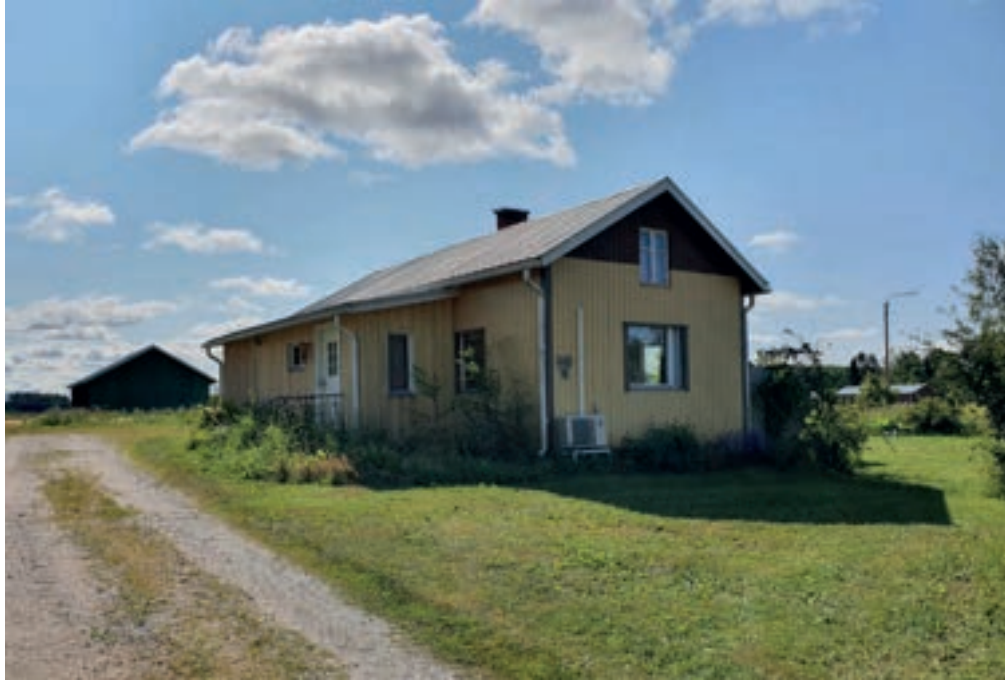
Ylhäällä oikealla: Asuinrakennus (A) on toisen kerroksen parvekelaajennusta lukuunottamatta ulkoasultaan tyypillinen jälleenrakennuskauden omakotrakentamisen edustaja.

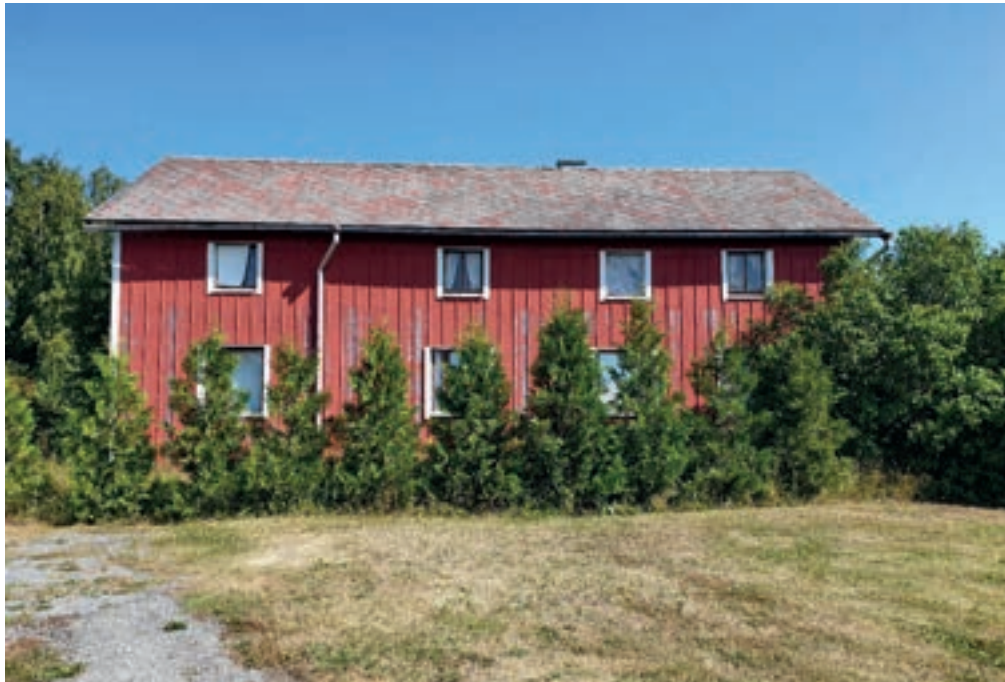
Ylhäällä oikealla: Korkea talonpoikaistalo (A) 1800-luvun puolesta välistä on vuorattu julkisivupellillä ja sen ikkunat on vaihdettu toisen tyyppisiksi. Pihasta katsottuna.

Luonnehdinta: Suuri talonpoikaistalo 1960-luvun ulkoasussa, toiminnassa olevan maatilan pihapiirissä, jossa varsinainen asuinrakennus vuodelta 1982.

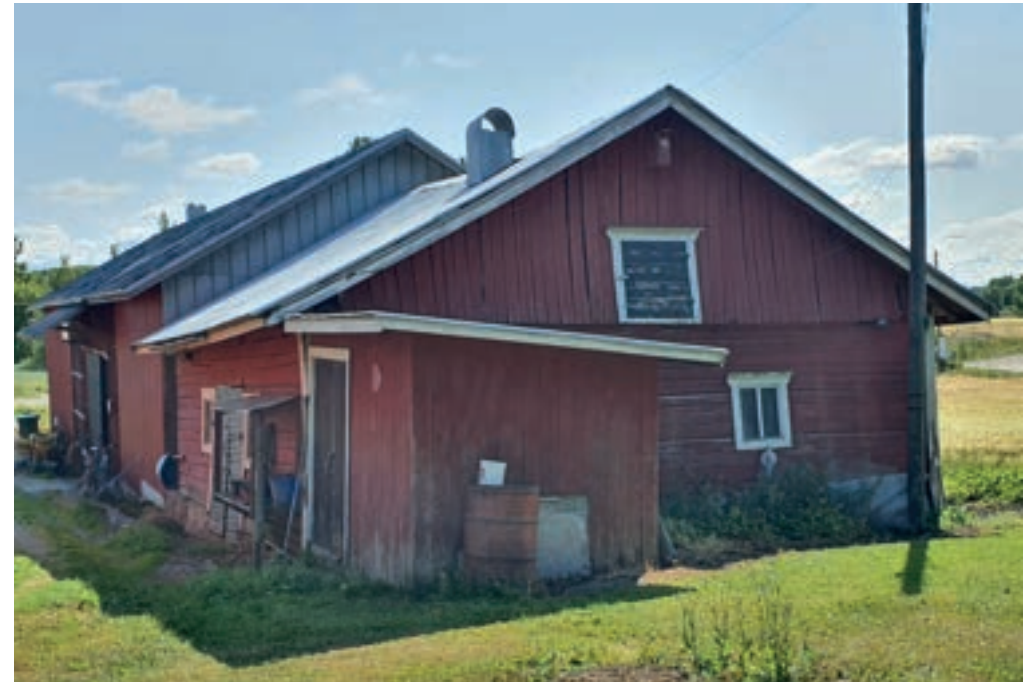
*Ylhäällä vasemmalla: Talonpoikaistalon (B) julkisivu eteläisen naapurin suuntaan.
Ylhäällä oikealla: Pätkä perinteistä ulkorakennusta (B) on säilynyt osana modernimpaa ulkorakennuskokonaisuutta.*

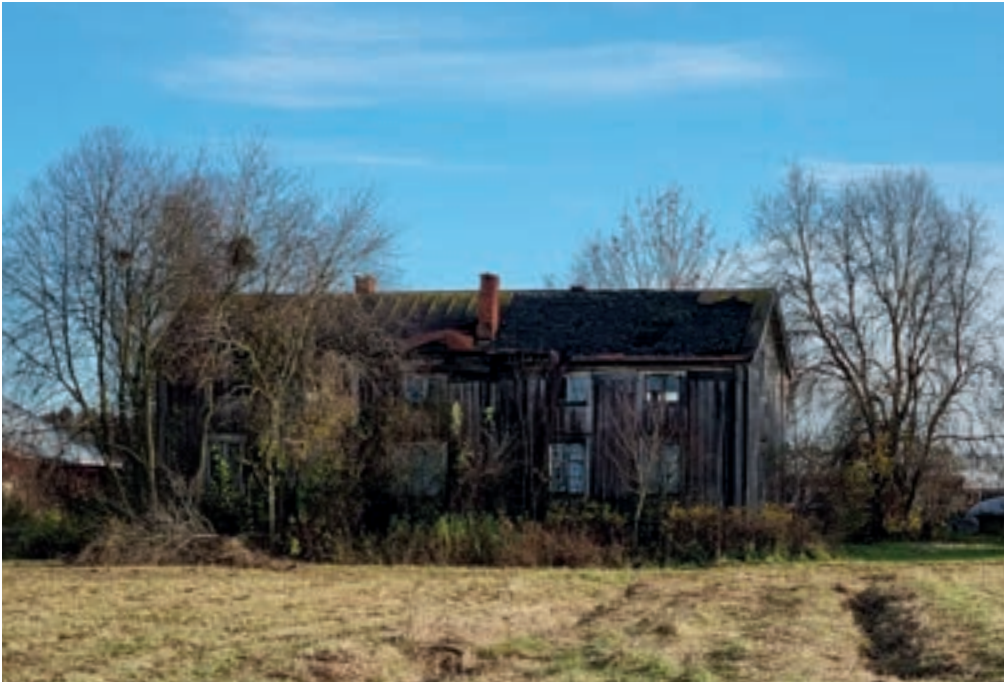
Ylhäällä oikealla: Talonpoikaistalo (A) 1800-luvun puolesta välistä on alkuperäiskunnossa ja seisoo autiona uudemman asuinrakennuksen vieressä.

Säilyneisyys ja arvottaminen: Hyvin säilynyt modernisoimaton talonpoikaistalo lähes alkuperäisasussa. Korkea rakennus- ja Kulttuurihistoriallinen arvo. Näkyvä sijainti maisemassa ja omaa siten myös maisemallista arvoa. Rapistumisen ei saa antaa jatkoa.

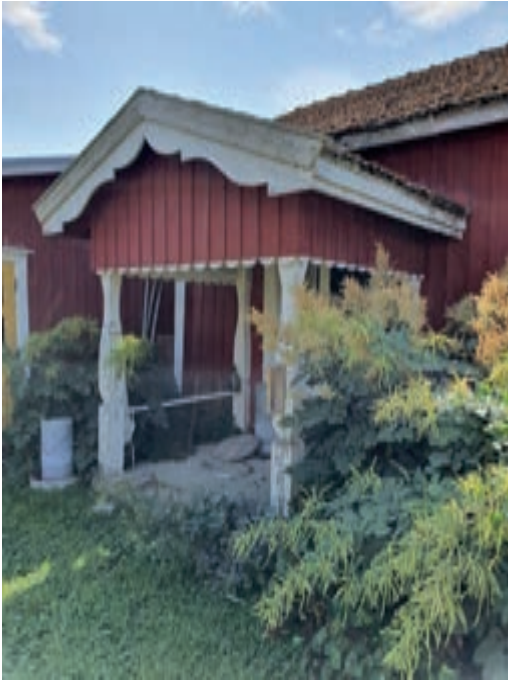
Ylhäällä oikealla: 1800-luvun pikkumökissä (A) on paikallisesti tyyppillinen avokuisti veistettyine pilareineen ja koristeellisine otsalautoineen.

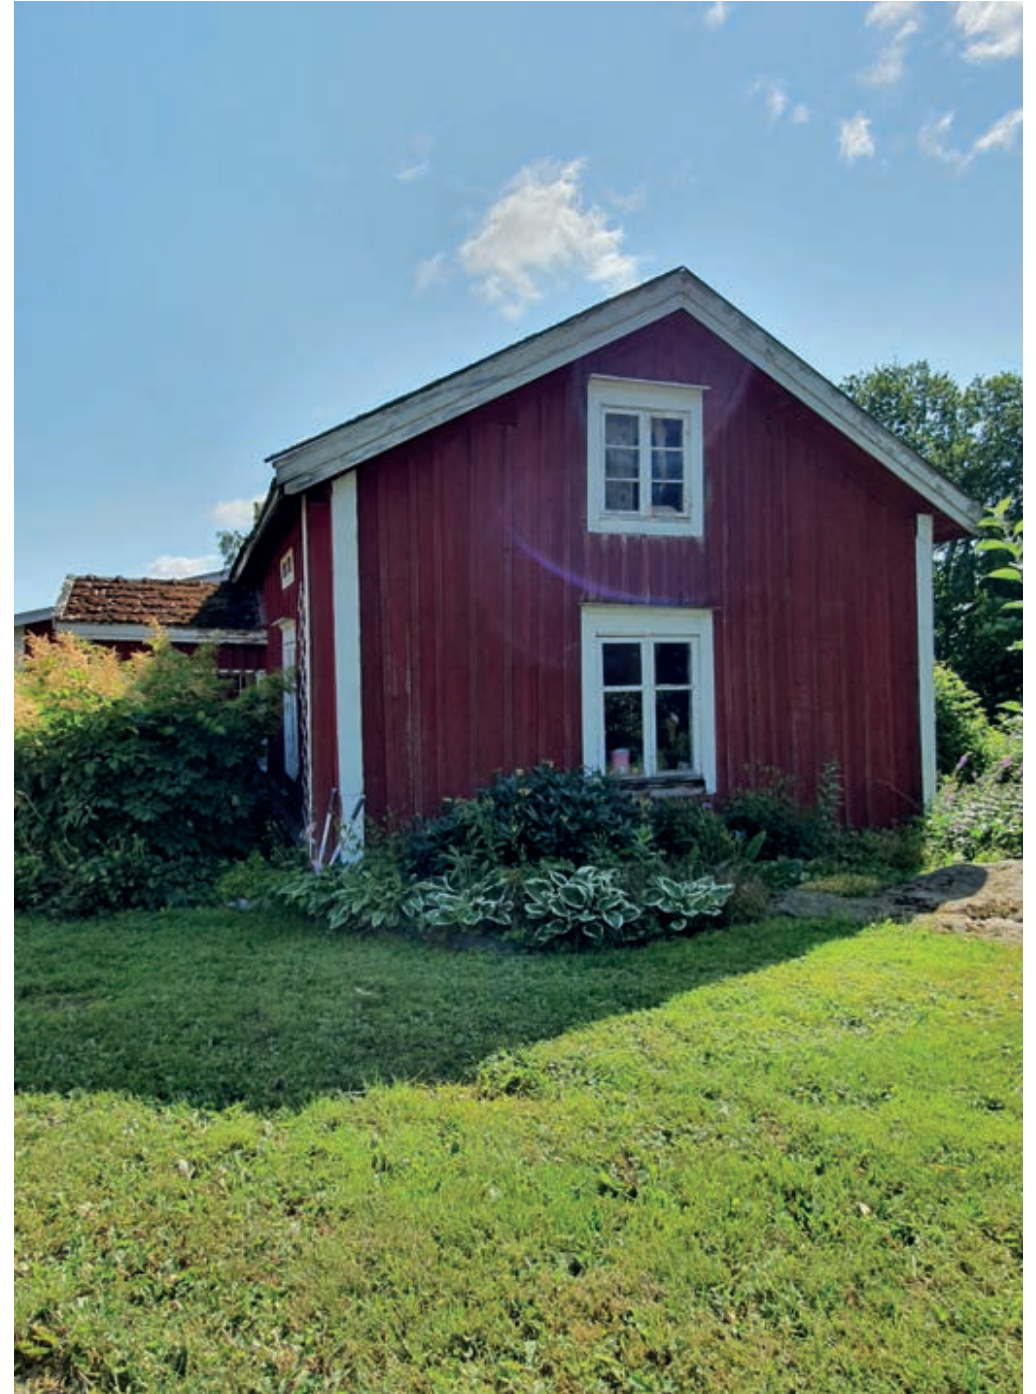
*Yllä: Pikkumökin (A) kuisti on paikallista tyyppiä, mutta tässä versiossa lautavuorauksen helman kaariaihe on maalattu valkoiseksi.
Ohessa oikealla: Pikkumökin pääty länteen.*

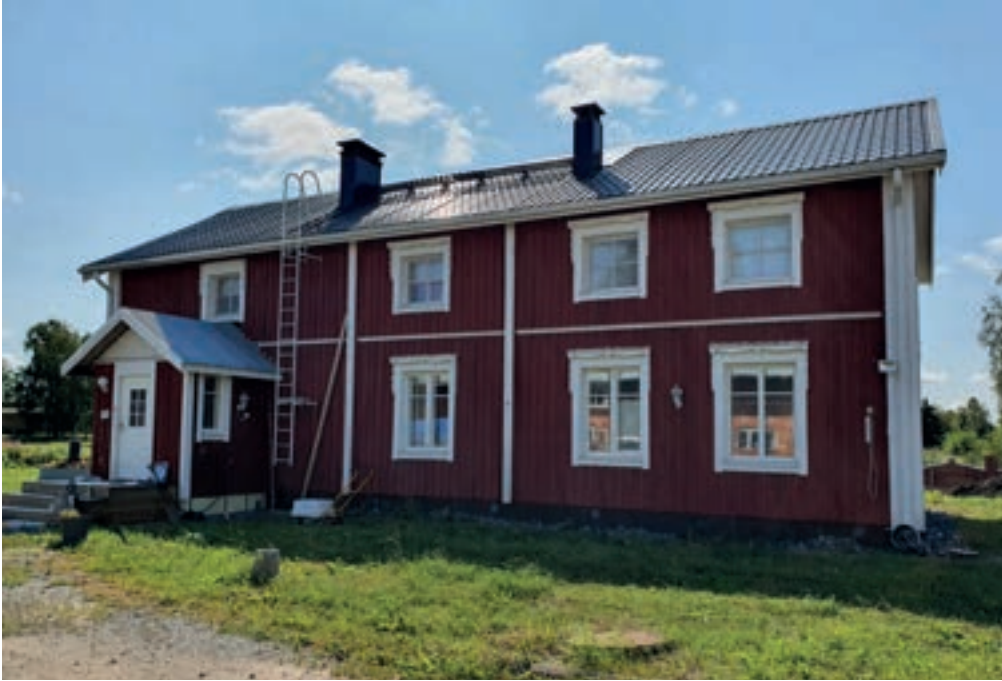
Ylhäällä oikealla: 170-vuotias talonpoikaistalo (A) on remontoitu kovalla kädellä ja on menettänyt historiallisen ilmeensä sekä kulttuurihistoriallisen arvonsa.

Säilyneisyys ja arvottaminen: Yleishahmoltaan säilynyt, mutta alkuperäiseltä julkisivuilmeeltään hiljattain pahasti vääristynyt. Tiettyä kulttuurihistoriallista arvoa. Tiettyä maisemallista arvoa osana tieympäristöä. Julkisivuilmeen palauttamista suositellaan.

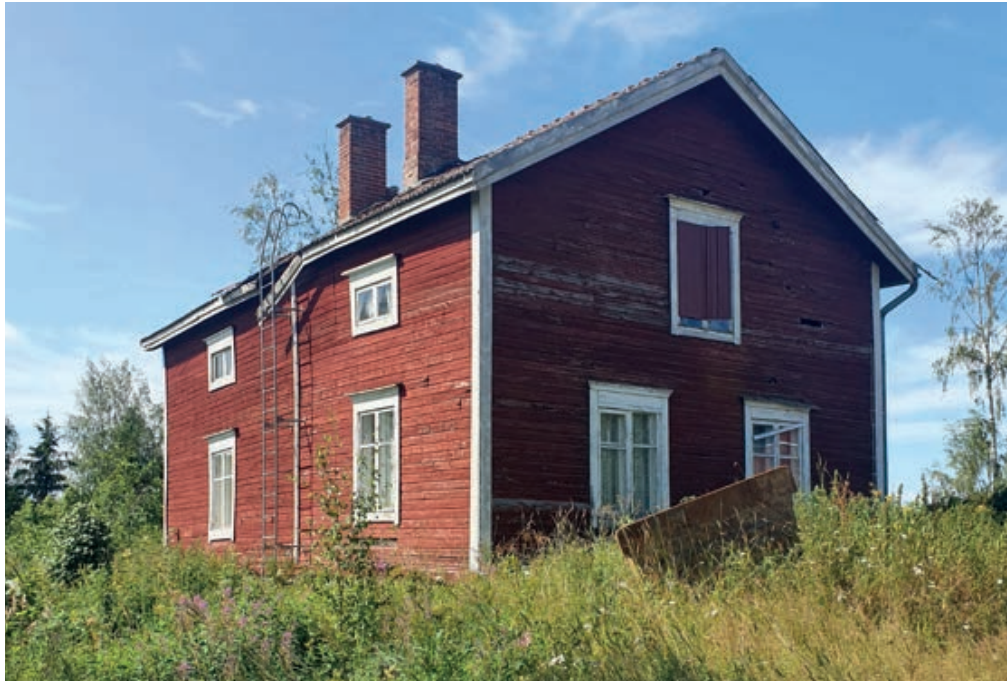
Ylhäällä oikealla: Pieni hyvin säilynyt talonpoikaistalo (A) 1880-luvulta, jonka 1920-luvun ulkoasu on paikallisesti tyyppilinen.

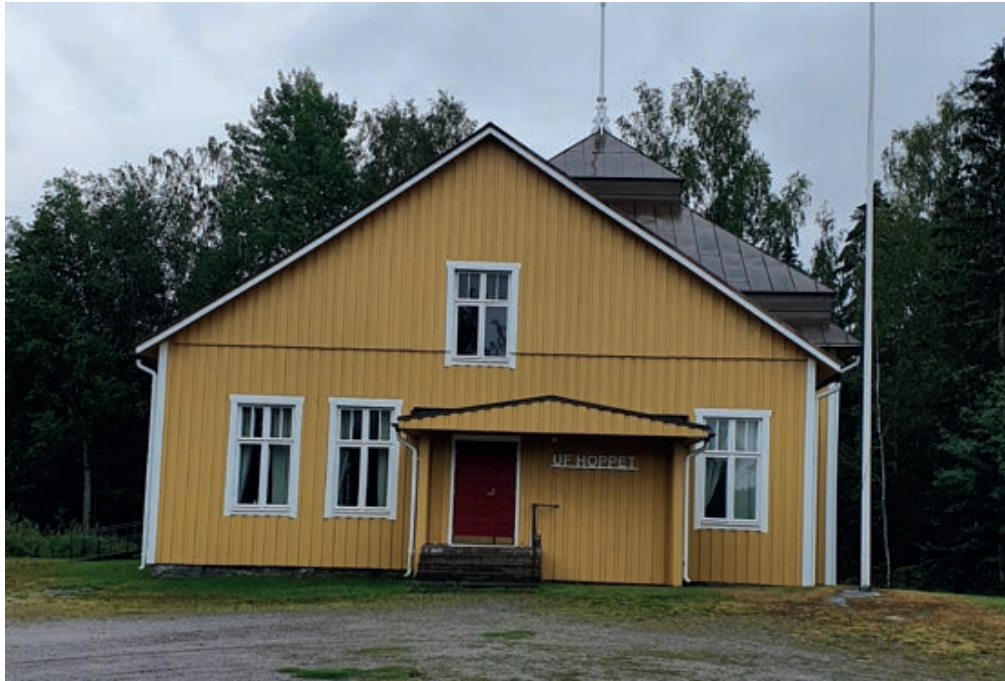
Ylhäällä oikealla: Nuorisoseurantaloon piirsi aikainaan merkittävin vaasalainen arkkitehtitoimisto, mutta se on menettänyt suuren osan alkuperäisestä koristeellisuudestaan modernisoivien remonttien myötä. Kuva lounaasta.

Käytössä sodan aikana ensin sotilaiden ja myöhemmin sotavankien majoitukseksi. Remontoitiin sodan jälkeen rakennuksen päästyä huonoon kuntoon. Modernisoitiin vuonna 1972, jolloin alkuperäiset koristeaiheet katolla purettiin.

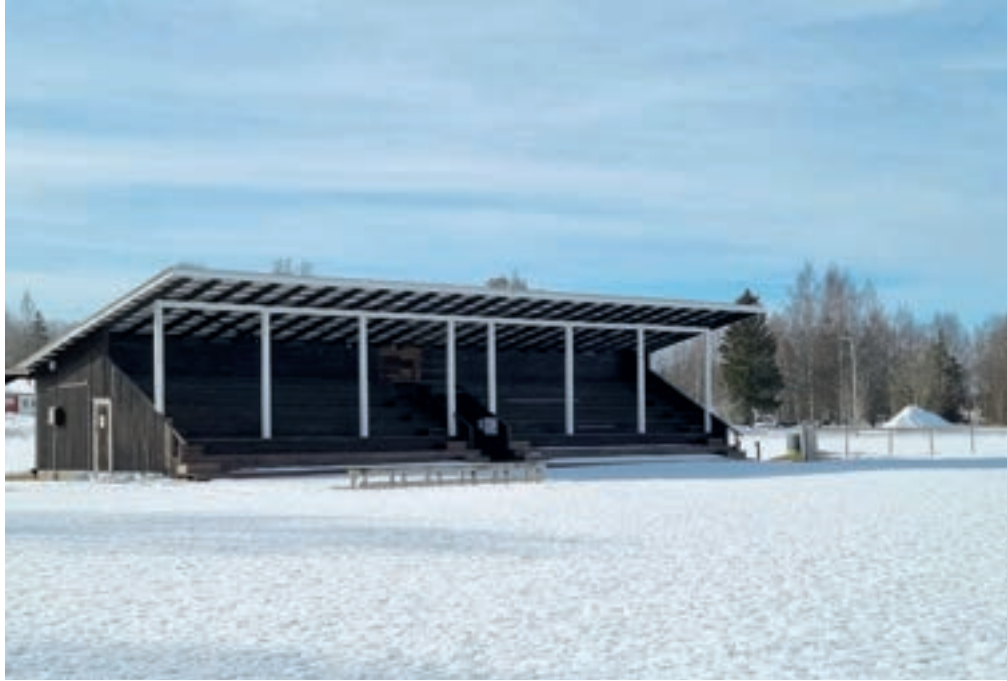
Säilyneisyys ja arvottaminen: Arkkitehtonisesti korkealaatuinen ja aikakaudelle tyypillinen, kahden aikansa merkittävimmän vaasalaisarkkitehdin teos. Yleistasolla hahmoltaan säilynyt, mutta julkisivuilmeeltään vääristynyt väritysmuutosten sekä koristeaiheiden purkamisen myötä. Julkisivuilmeen palauttamista suositellaan. Huomattava arkkitehtoninen ja rakennushistoriallinen arvo. Todistaa maaseudun 1900-luvun alun kehitykselle tärkeästä kansalaisjärjestö-

*Ylhäällä vasemmalla: Nuorisoseurantalons eteläpääty.
Ylhäällä oikealla: Talo takaa kuvattuna.*

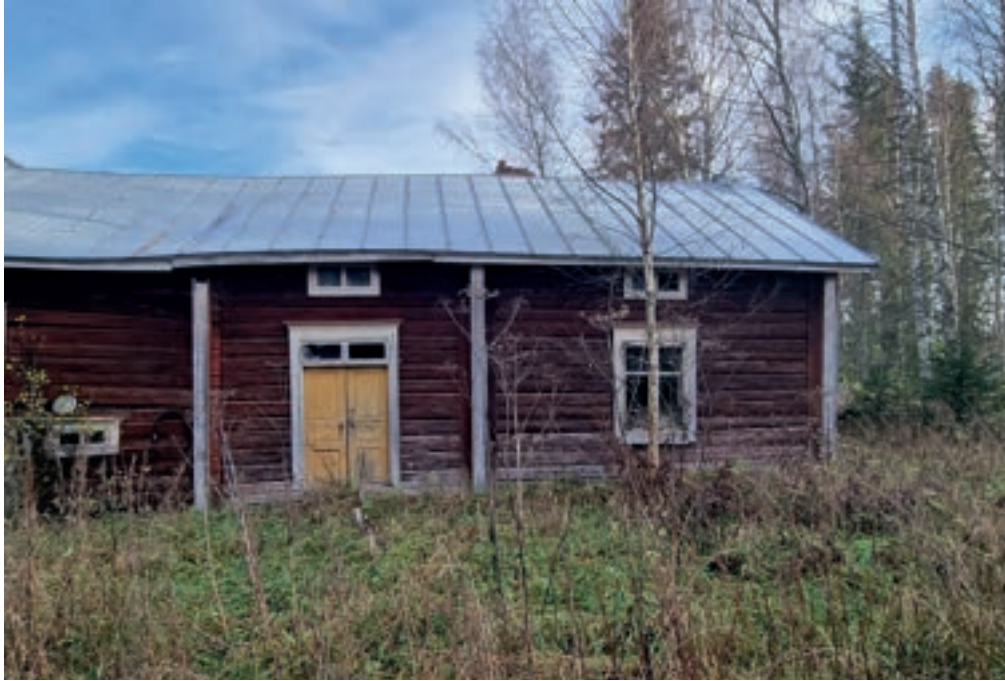
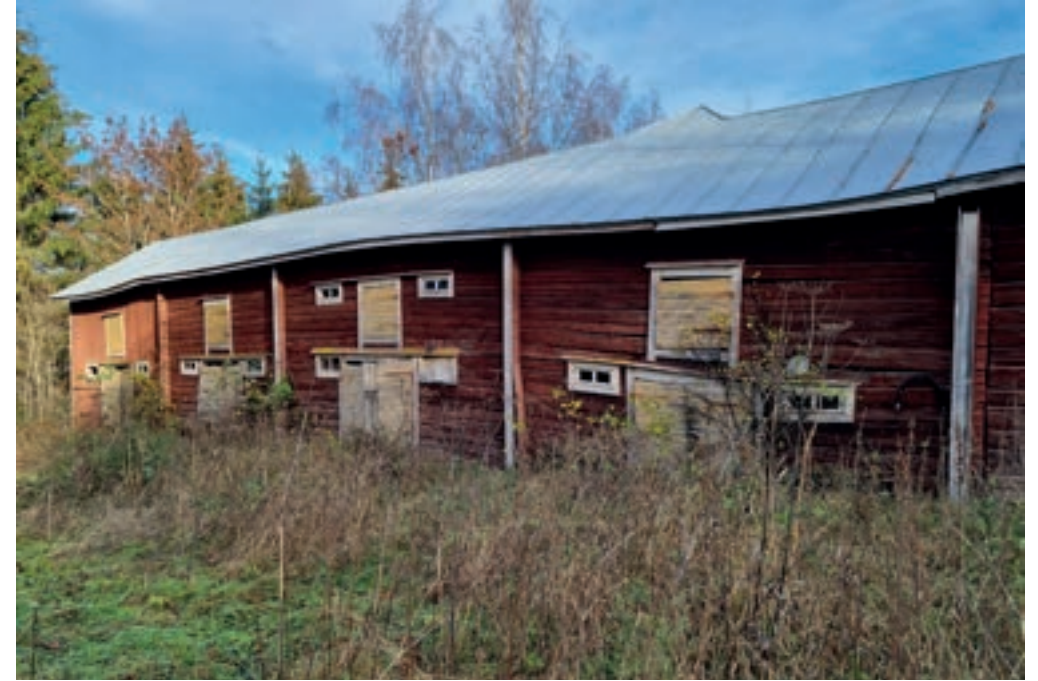
Ylhäällä oikealla: Pikkumökki (A) on säilynyt alkuperäisasussaan, katsottuna pihanpuolelta idästä. Ulkorakennus (C) kuvassa oikealla.

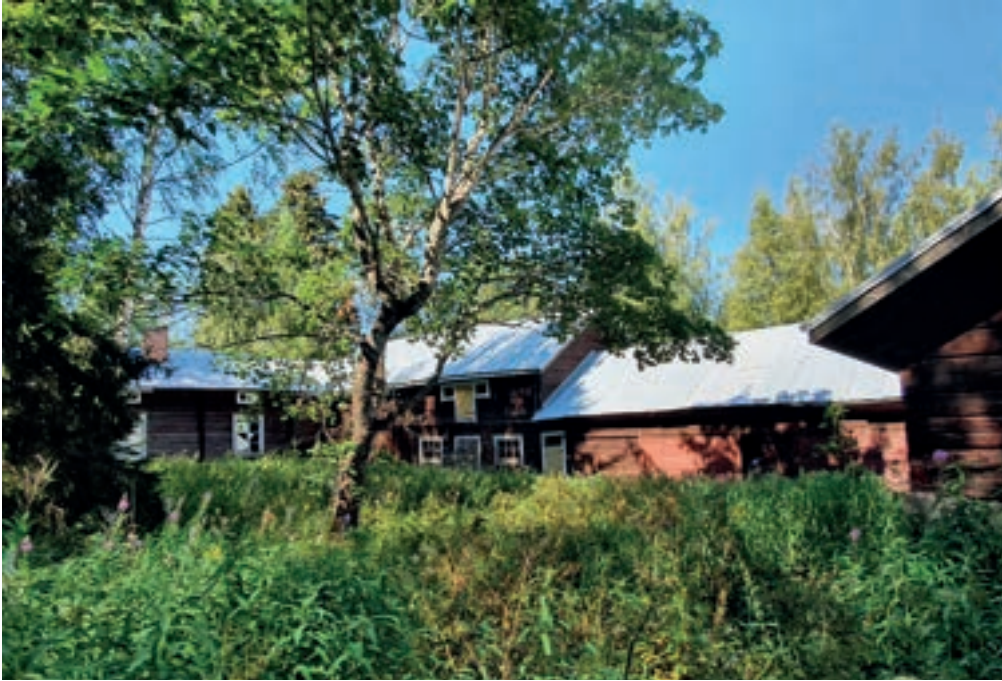
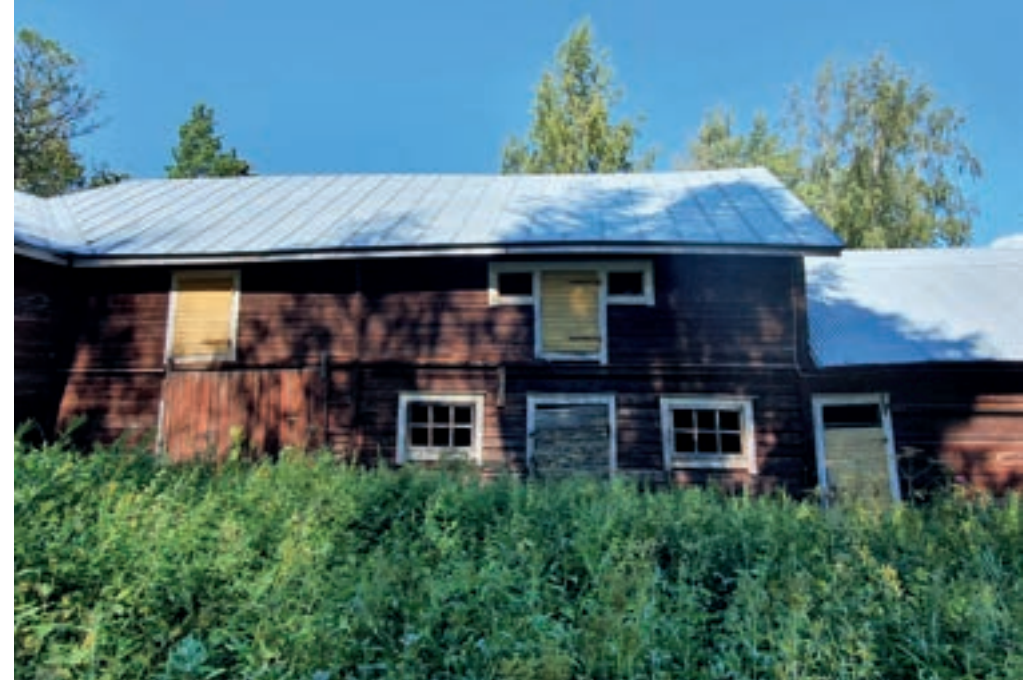
*Ylhäällä vasemmalla: Pikkumökki (A) piilee kasvuston takana kuvassa vasemmalla. Ulkorakennus (C) liittyy sen navettaan (D), jonka pääty kuvassa oikealla.
Ylhäällä oikealla: Ulkorakennus (C) on osittain kaksikerroksinen.
Ohessa oikealla: Navettassa (D) on korkea kivijalka ja se on yläosaltaan hirsirakenteinen, yläkerta toimii heinälaton. Kuvassa eteläpääty.*

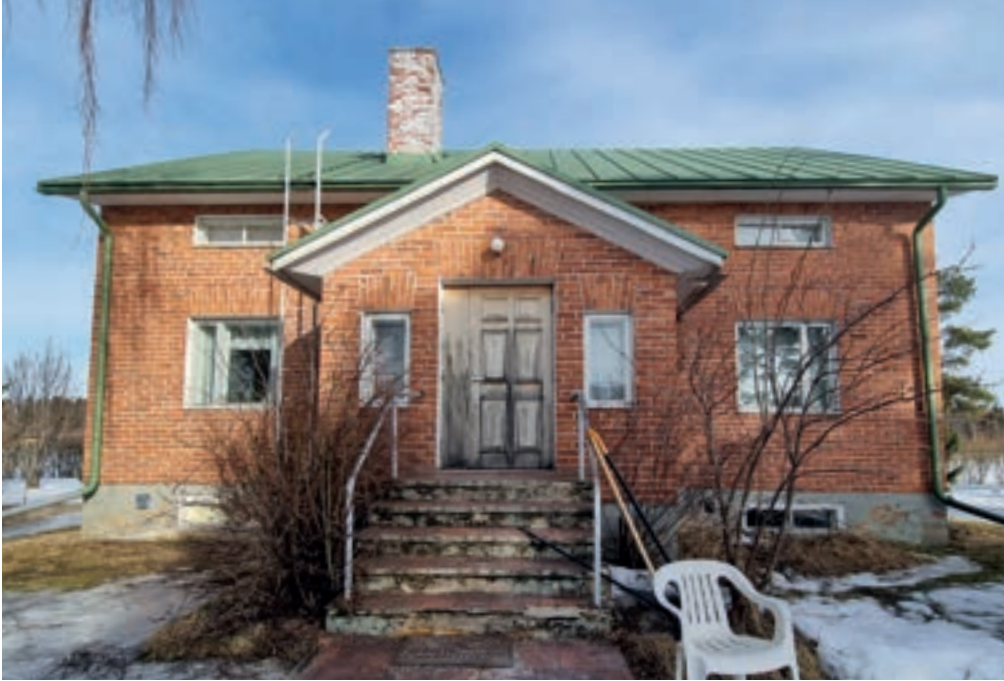
Säilyneisyys ja arvottaminen: Paikallisesti sovitettuun tyyliin rakennettu hyvin

Ylhäällä oikealla: Asuinrakennuksella (A) vuodelta 1952 on hyvin säilynyt paikallisesti sovitettu ulkoasu. Pihatieltä pohjoisesta katsottuna.

säilynyt asuinrakennus alkuperäiskunnossa. Rakennus- ja kulttuurihistoriallista arvoa. Myös maisemallista arvoa tienläheisen sijaintinsa ansiosta.

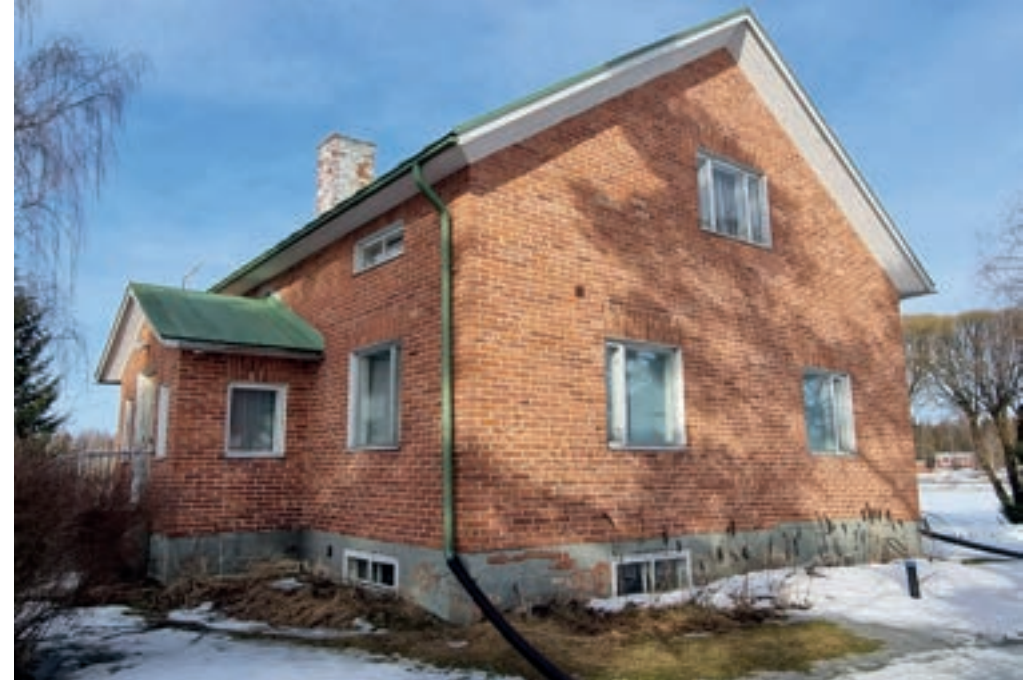
Yllä: Asuinrakennus (A) pihalta katsottuna. Ikkuna- ja oviaukot on holvimuurattu.

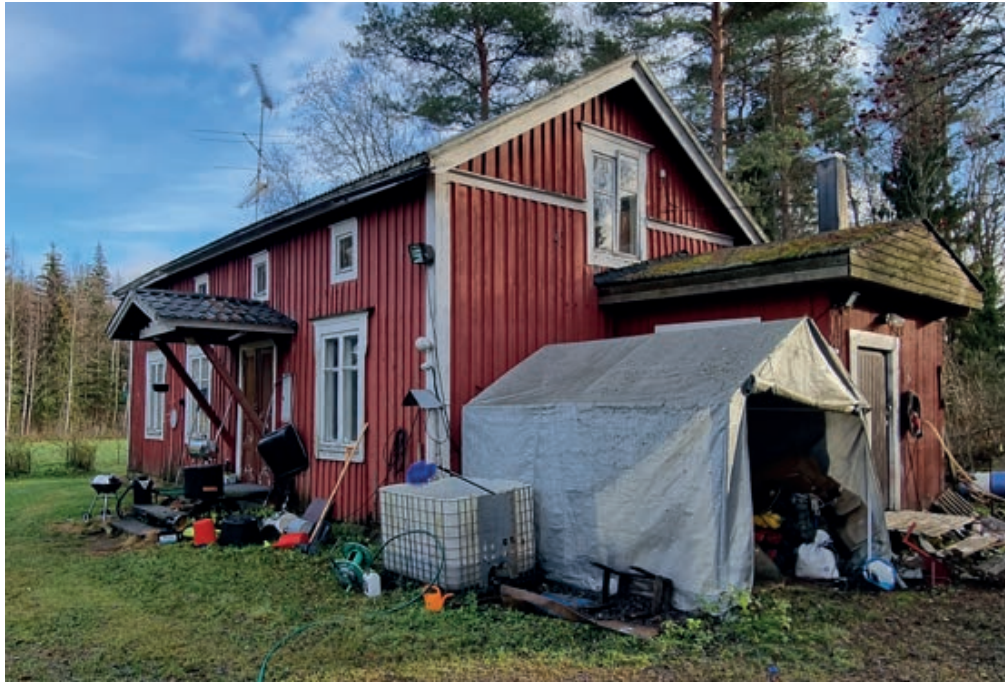
*Ylhäällä oikealla: Talonpoikaistalo (A) 1900-luvun alusta on ulkoasultaan hyvin säilynyt, myö-
hemmin lisätystä sisäänkäyntikatoksesta ja pienemmästä, kuvassa oikealla näkyvästä laajen-
nuksesta huolimatta.*

Säilyneisyys ja arvottaminen: Laajennuksesta ja kuistista huolimatta ilmeeltään hyvin säilynyt pienempi talonpoikaistalo alkuperäiskuntoisine ulkorakennuksineen. Rakennus- ja kulttuurihistoriallista arvoa. Näkyvä sijainti Laihiantien varressa, mikä tuo kohteelle myös maisemallista arvoa.

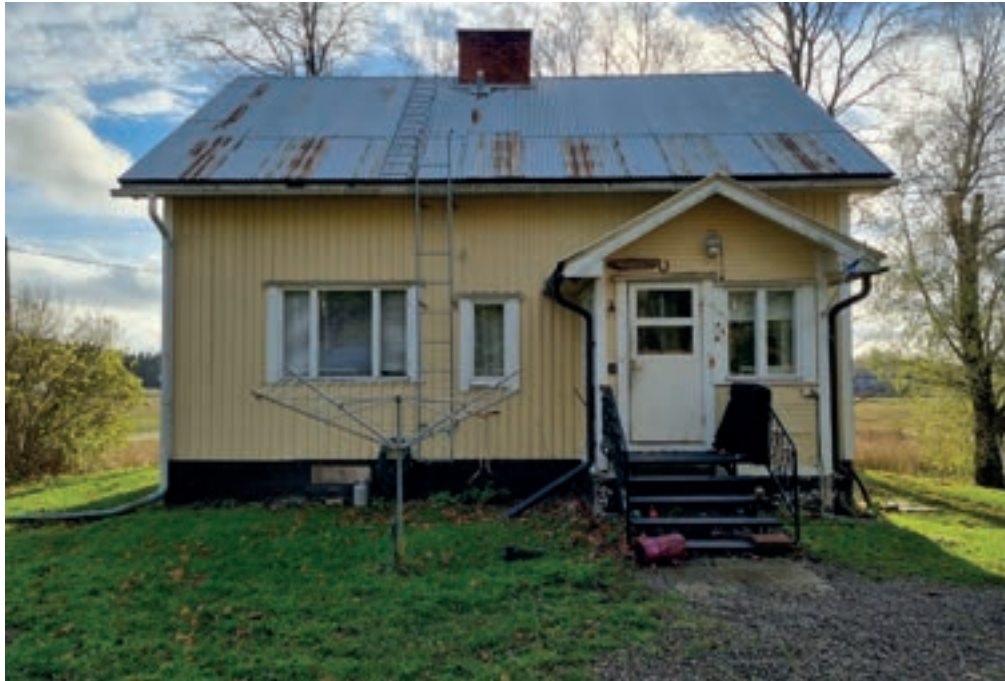
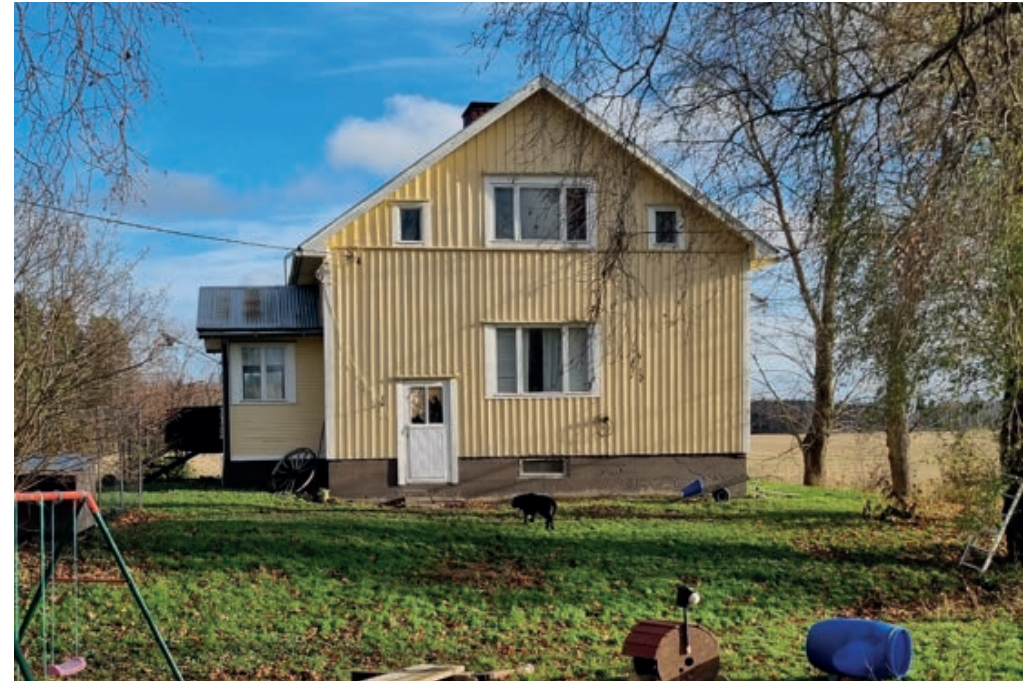
Ylhäällä oikealla: Asuinrakennus (A) 1950-luvun alusta on Laihiantien puoleiselta julkisivukuvaltaan hyvin säilynyt.

Säilyneisyys ja arvottaminen: Yleiseltä julkisivuilmeeltään säilynyt, joitain vääristäviä toimenpiteitä on tehty. Julkisivuilmeen palauttamista suositellaan. Sijaitsee vanhemmalla asutuspaikalla. Edustaa jälleenrakennusajan asuinrakentamista ja omaa tiettyä rakennus- ja kulttuurihistoriallista arvoa. Näkyvä sijainti Laihiantien lähellä, mikä tuo kohteelle myös tiettyä maisemallista arvoa.

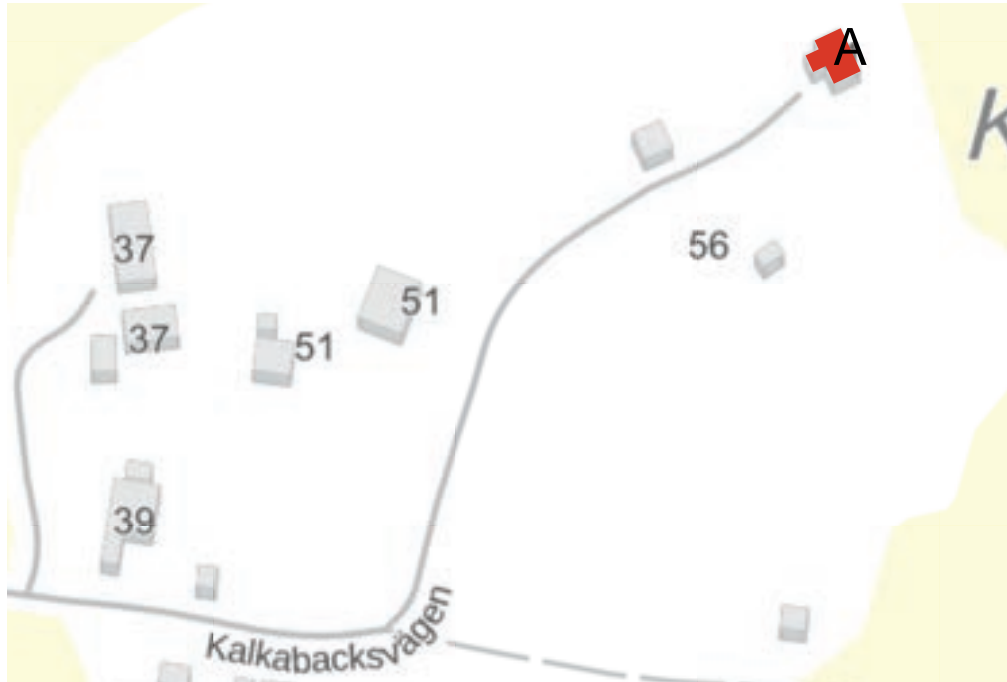
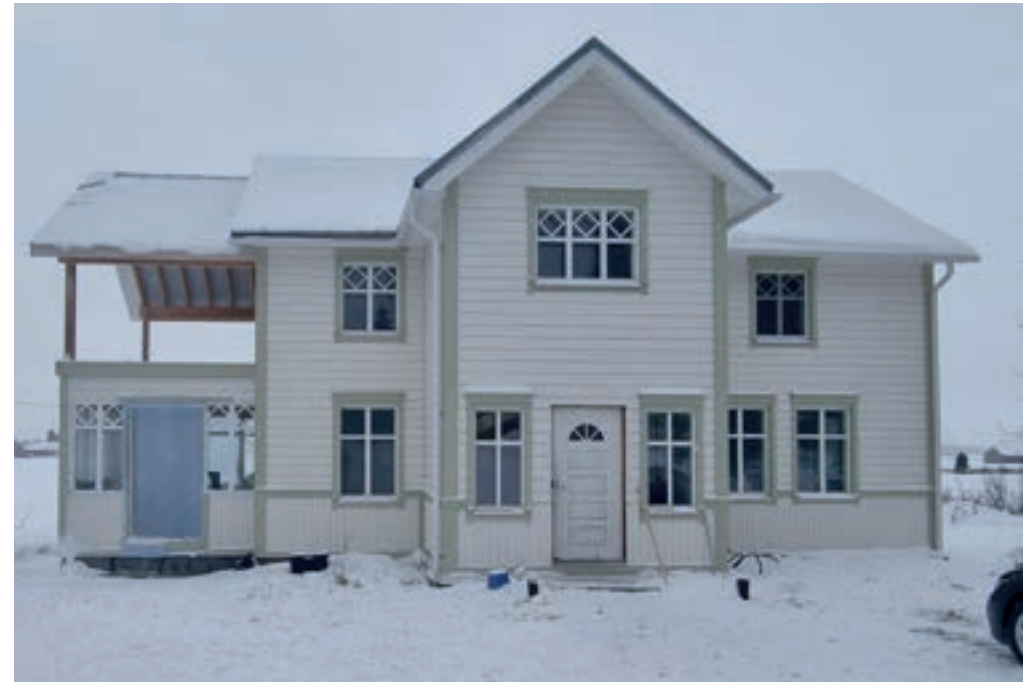
Ylhäällä vasemmalla: Asuinrakennus (A) pihalta katsottuna.

Ylhäällä oikealla: Asuinrakennuksen länsipäädyssä on ilmeisesti myöhemmin lisätty kellarinovi. Ohessa oikealla: Ulkorakennus (B) on vanhempaa perua ja todistaa paikan olleen asutetun jo paljon 1950-lukua kauemmin.
