HELSINGBY-TUOVILA-KARKKIMALA

Kulttuuriympäristöselvitys, 2021

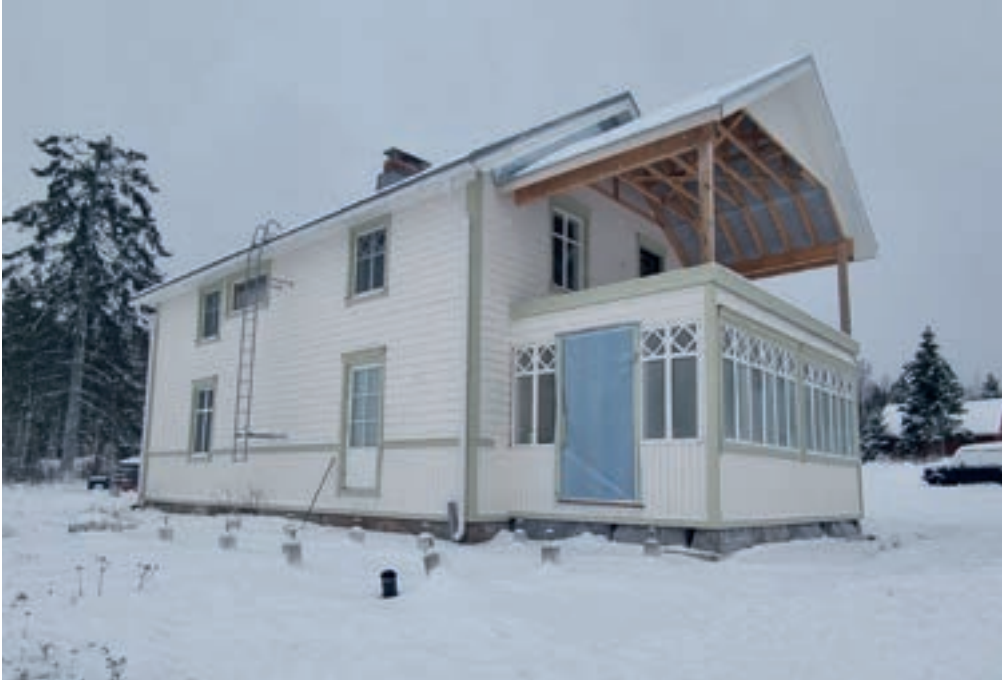
Ylhäällä oikealla: Talonpoikaistalo (A) 1900-luvulta on hiljattain uudistettu tunnistamattomaksi ja sen historiallinen luonne on väristynyt.

Säilyneisyys ja arvottaminen: Sekä yleishahmoltaan että julkisivuilmeeltään pahasti vääristetty talonpoikaistalo 1900-luvun alusta. Tiettyä kulttuurihistoriallista arvoa ikänsä puolesta. Julkisivujen alkuperäisen ilmeen palauttamista suositellaan.

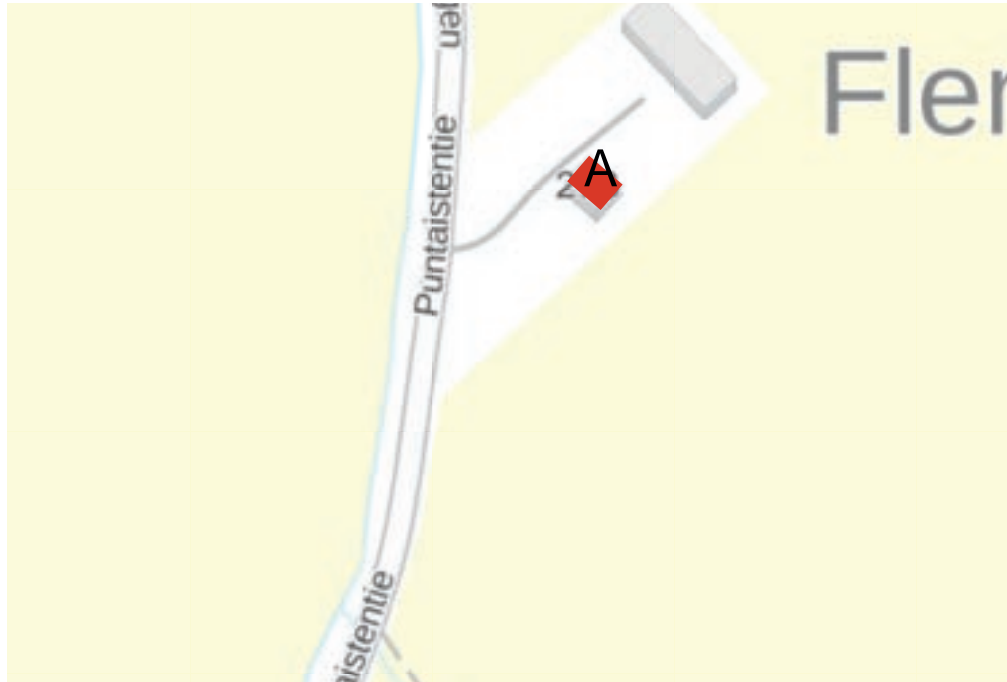
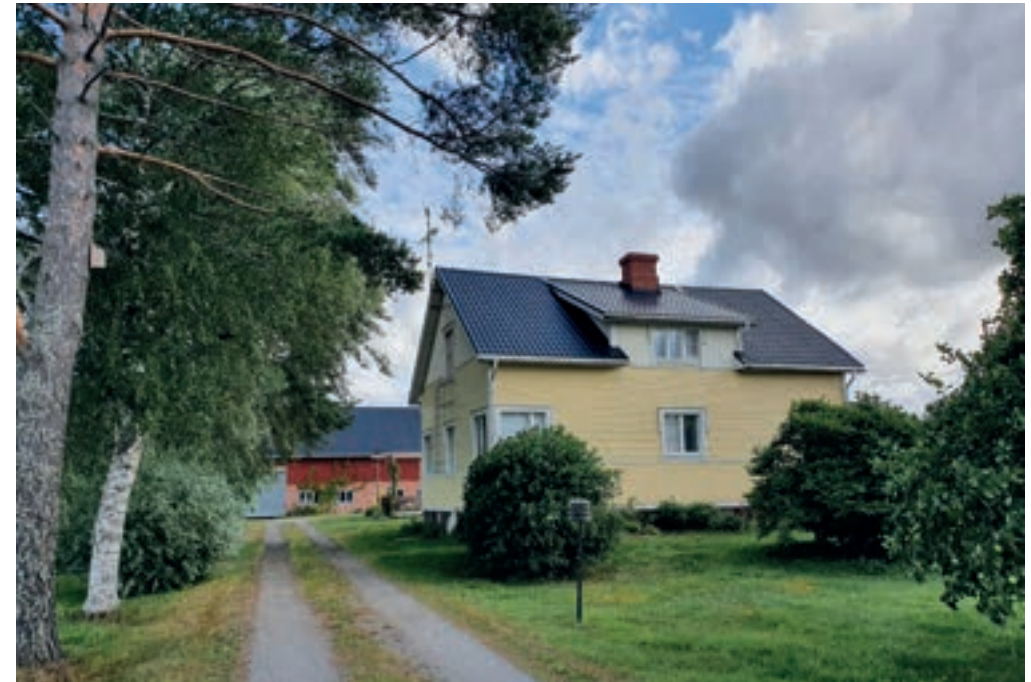
Ylhäällä oikealla: Talonpoikaistalo (A) takaa katsottuna uusi laajennus kuvassa oikealla.

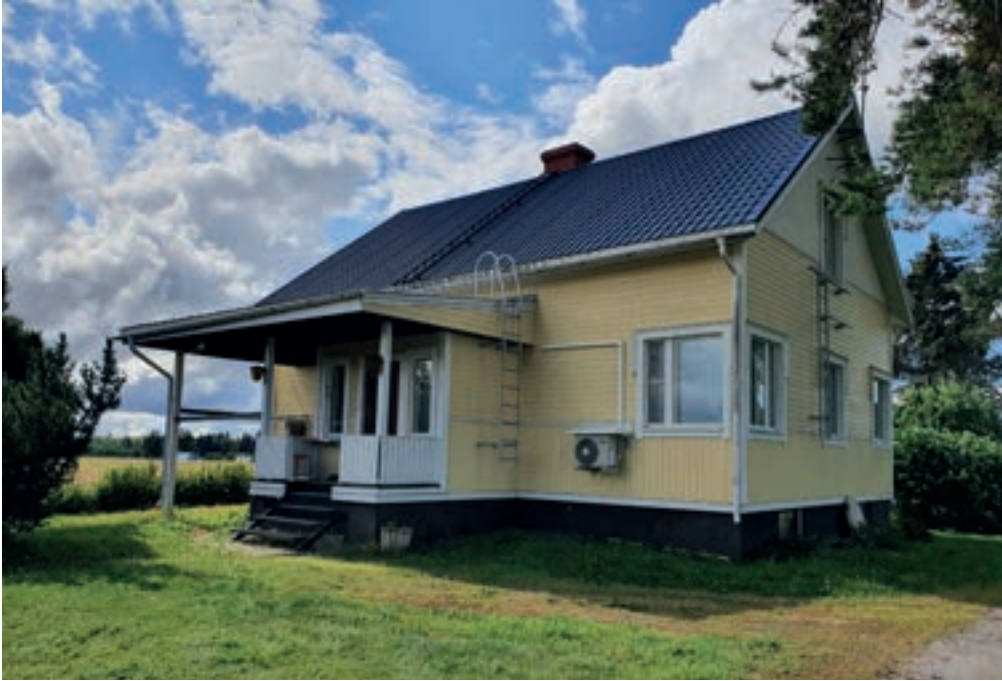
Ylhäällä oikealla: Asuinrakennus (A) 1940-luvun puolesta välistä pihatieltä katsottuna.

Säilyneisyys ja arvottaminen: Yleishahmoltaan säilynyt, mutta ilmeeltään muutettu julkisivuremontin ja ikkunanvaihdon sekä 1976 rakennetun ylimitoitettun kuistin katoksen myötä. Julkisivuilmeen palauttamista suositellaan. Edustaa jälleenrakennusajan asuinrakentamista ja omaa tiettyä rakennus- ja kulttuurihistoriallista arvoa. Näkyvä sijainti maisemassa, mikä tuo kohteelle myös tiettyä maisemallista arvoa.

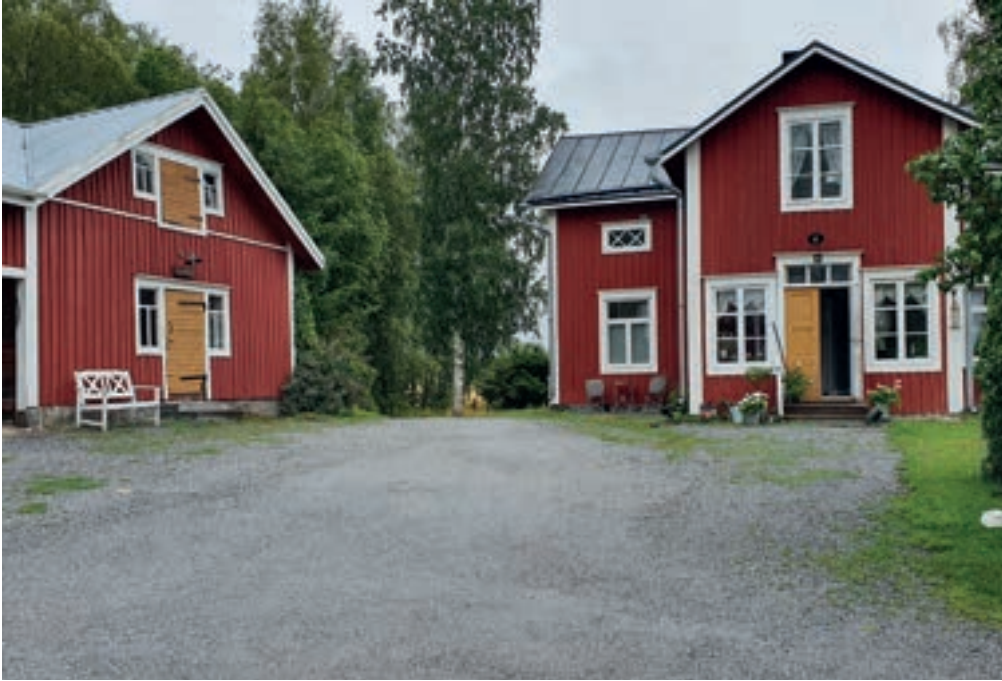
Ylhäällä oikealla: Hyvin säilynyt talonpoikaistalo (A) pihasta katsottuna.

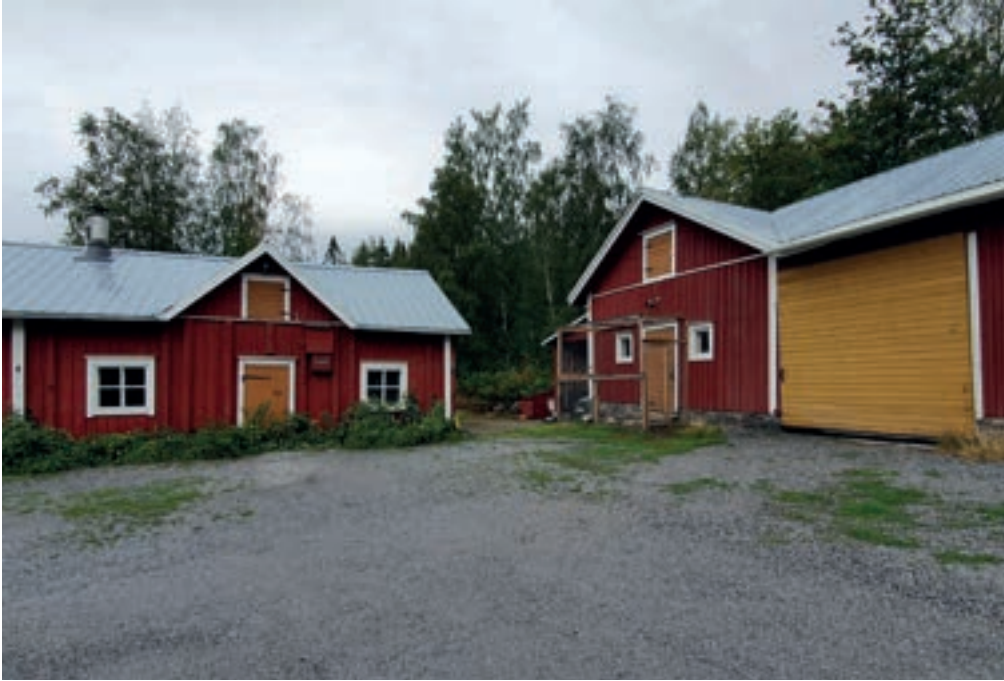
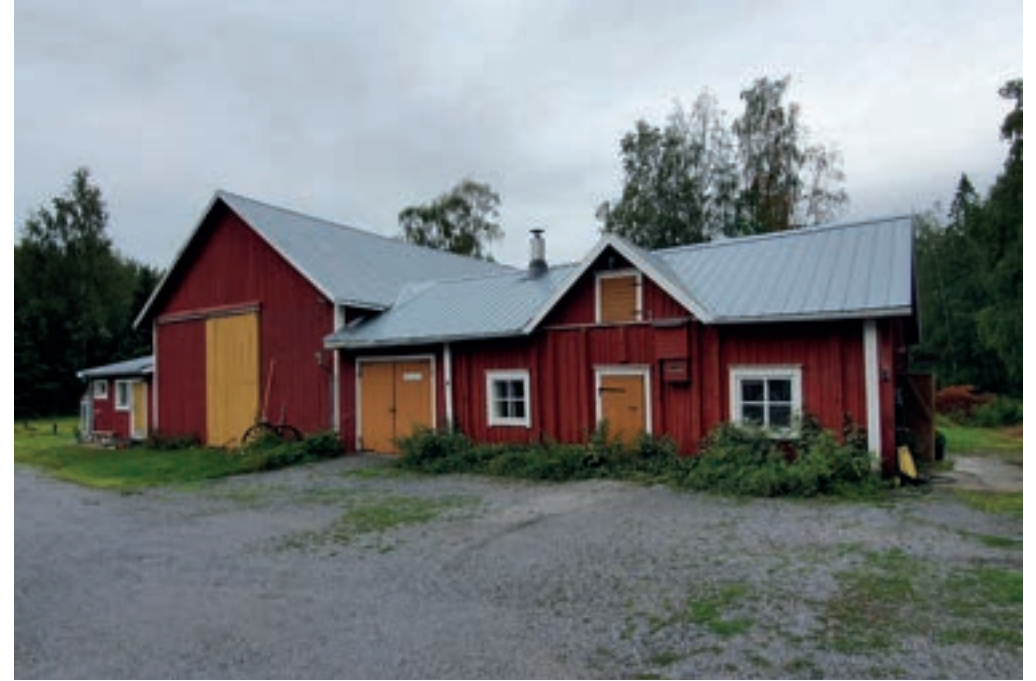
*Ylhäällä vasemmalla: Talonpoikaistalo (A) kuvassa oikealla. Ulkorakennus (B) kuvassa vasemmalla rajaa pihaa pohjoiseen.
Ylhäällä oikealla: Ulkorakennus (B)*

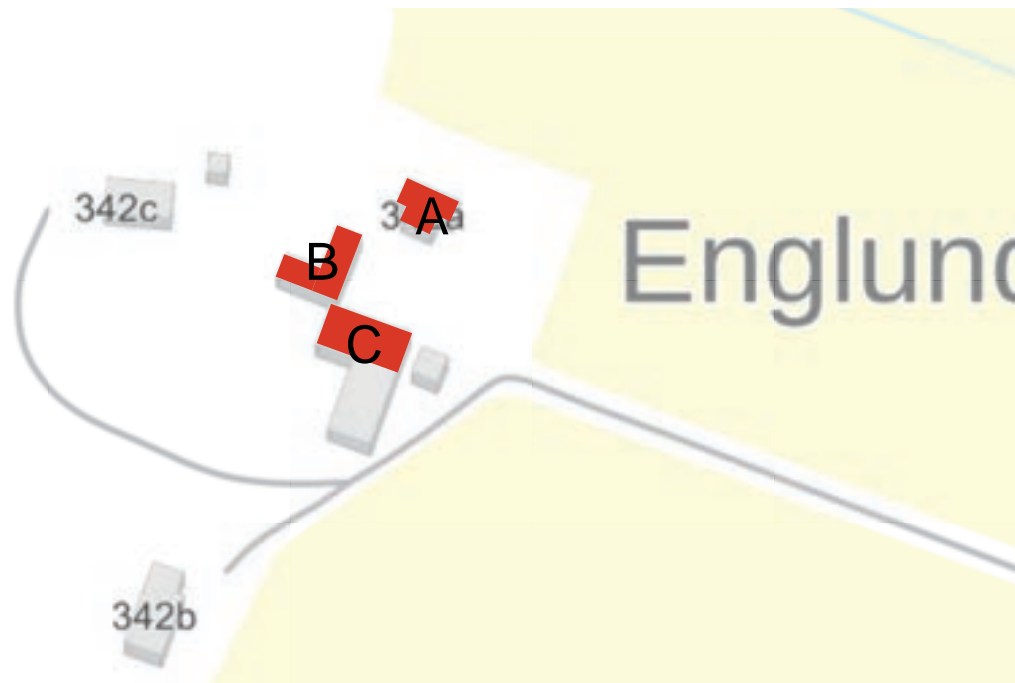
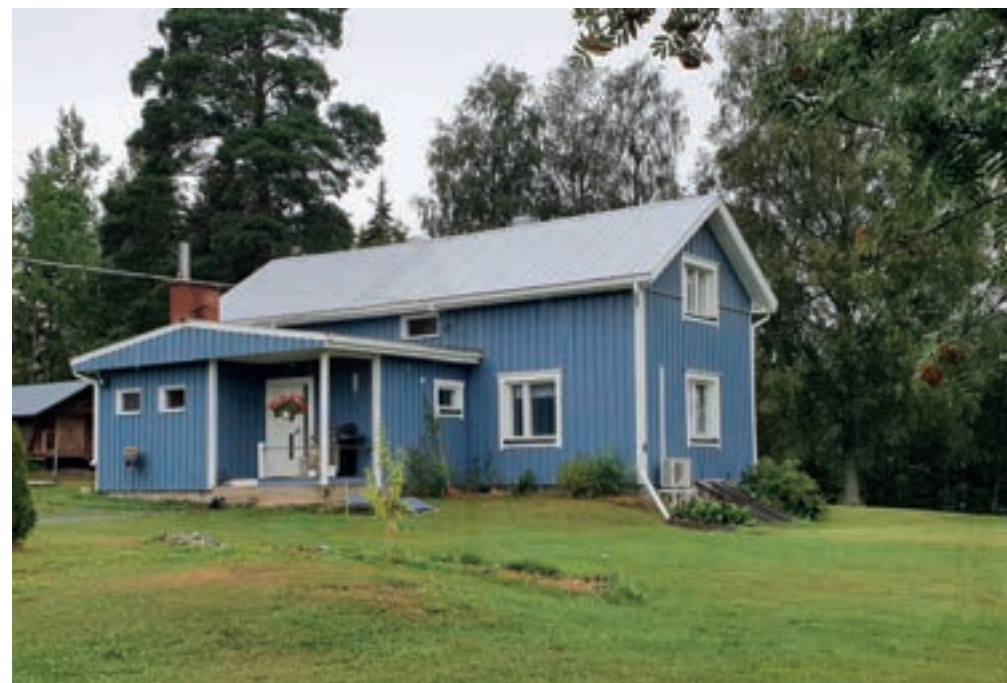
*Ylhäällä vasemmalla: Hyvin säilynyt uusjakotila on kolmelta sivulta umpeenrakennettu. Ulkorakennus (B) kuvassa oikealla ja ulkorakennus (C) kuvassa vasemmalla.
Ylhäällä oikealla: Ulkorakennus (C).*

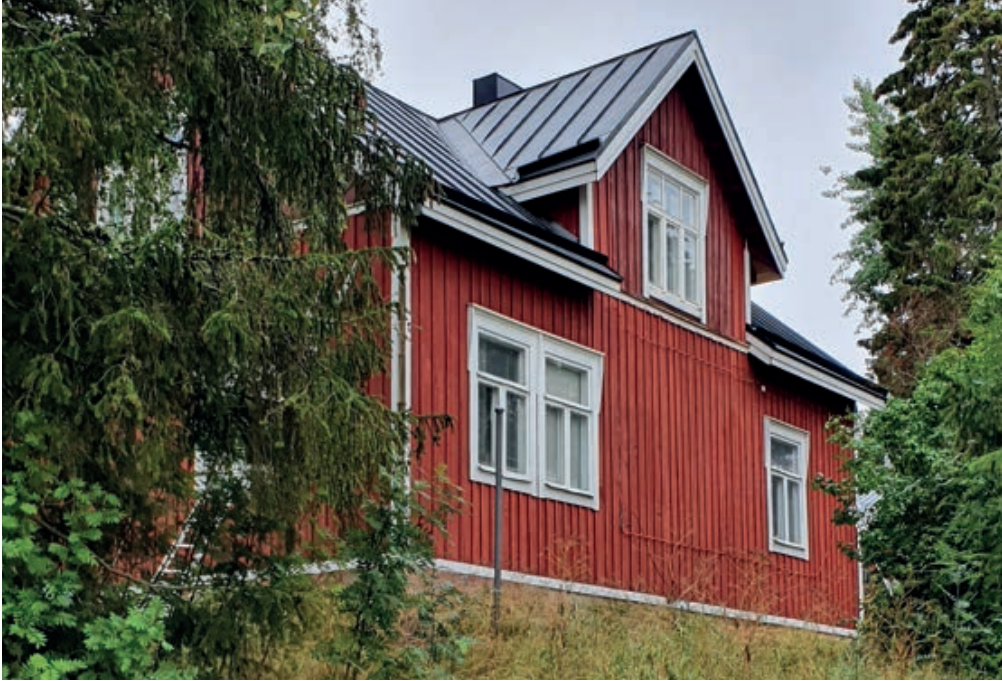
Ylhäällä oikealla: Talonpoikaistalo (A) 1930-luvulta pihasta katsottuna.

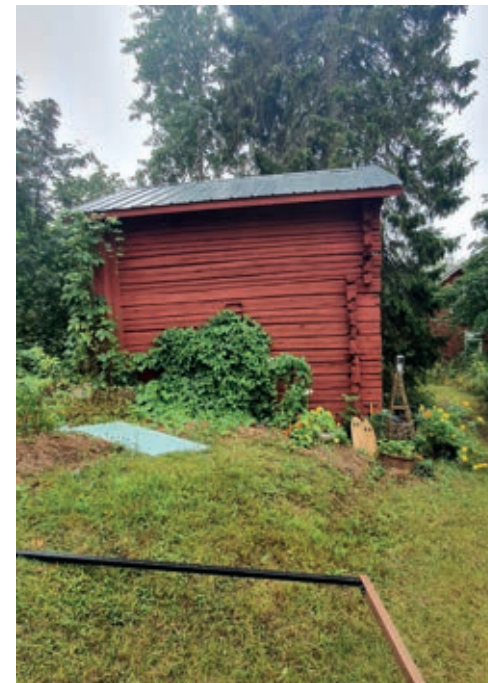
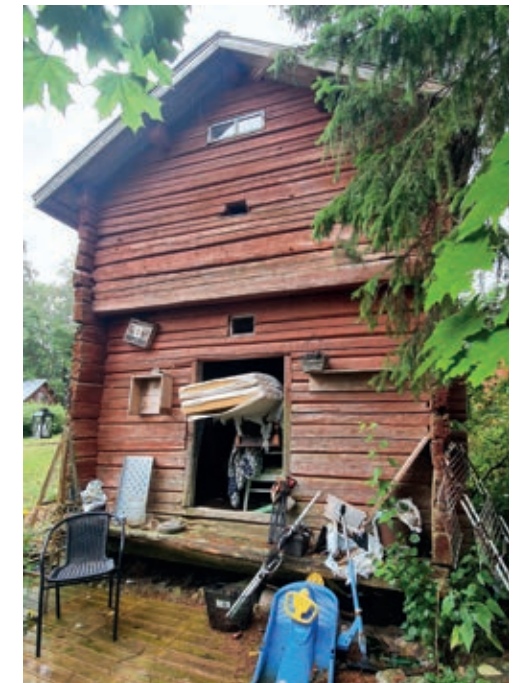
Tänne siirretty vilja-aitta otsa-aitta tyyppiä, paljas hirsipinta ja paljaat nurkat. Punamullattu, myös lautaovi.

Ohessa vasemmalla: Aitta (B) pohjoisesta ja lännestä katsottuna.

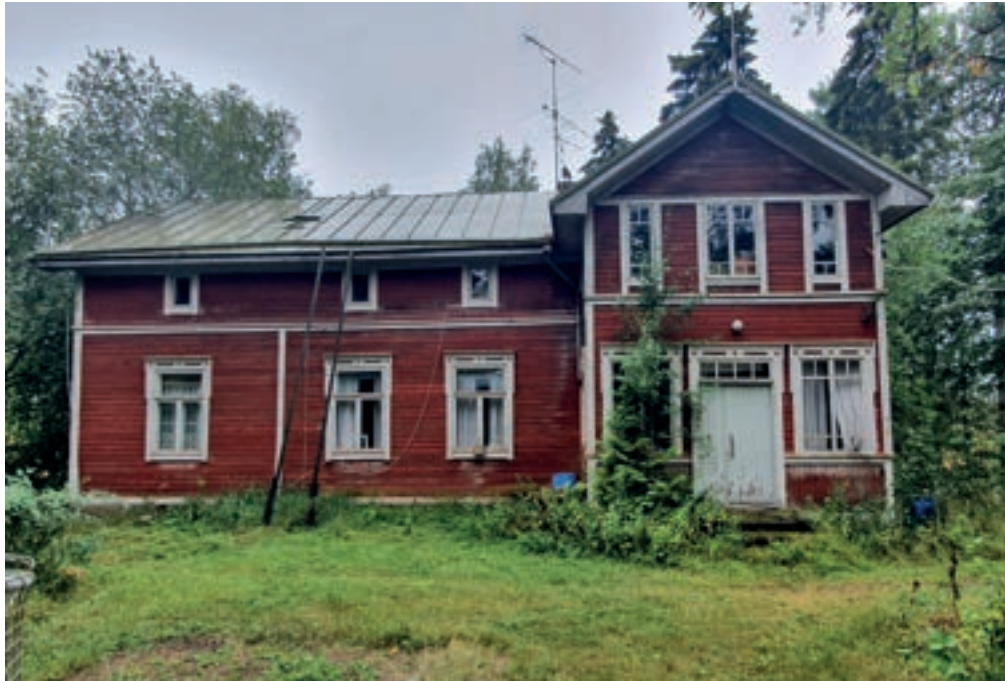
Ylhäällä oikealla: Talonpoikaistalon (A) 1900-luvun alun luonne on hyvin säilynyt ja siinä on pihanpuolella harvinaisen koristeellinen kuisti. Ulkorakennus (B) kuvassa oikealla.

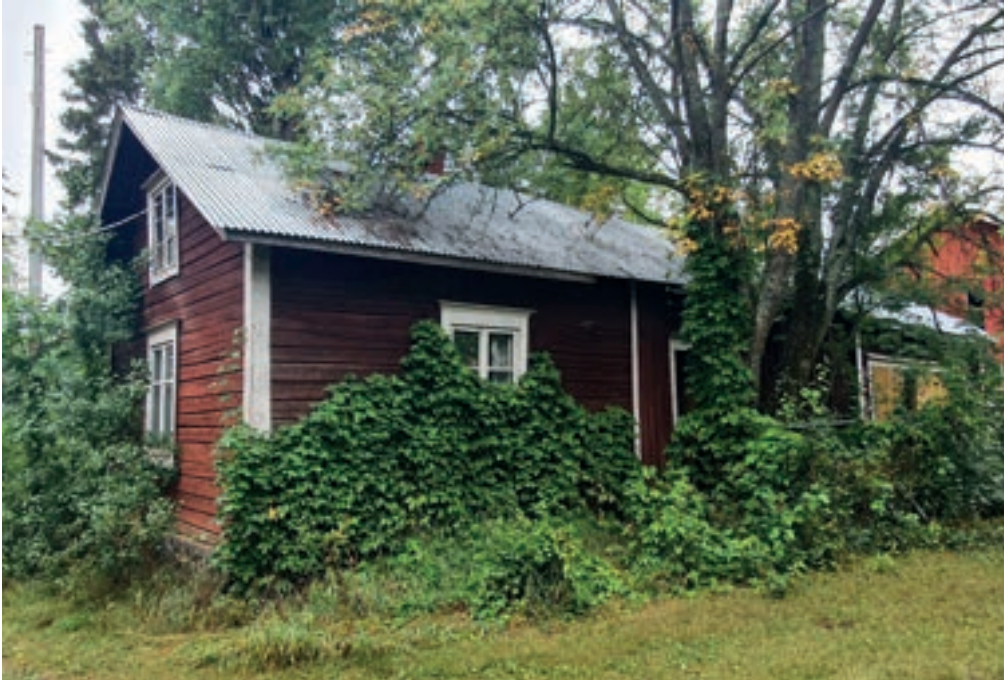
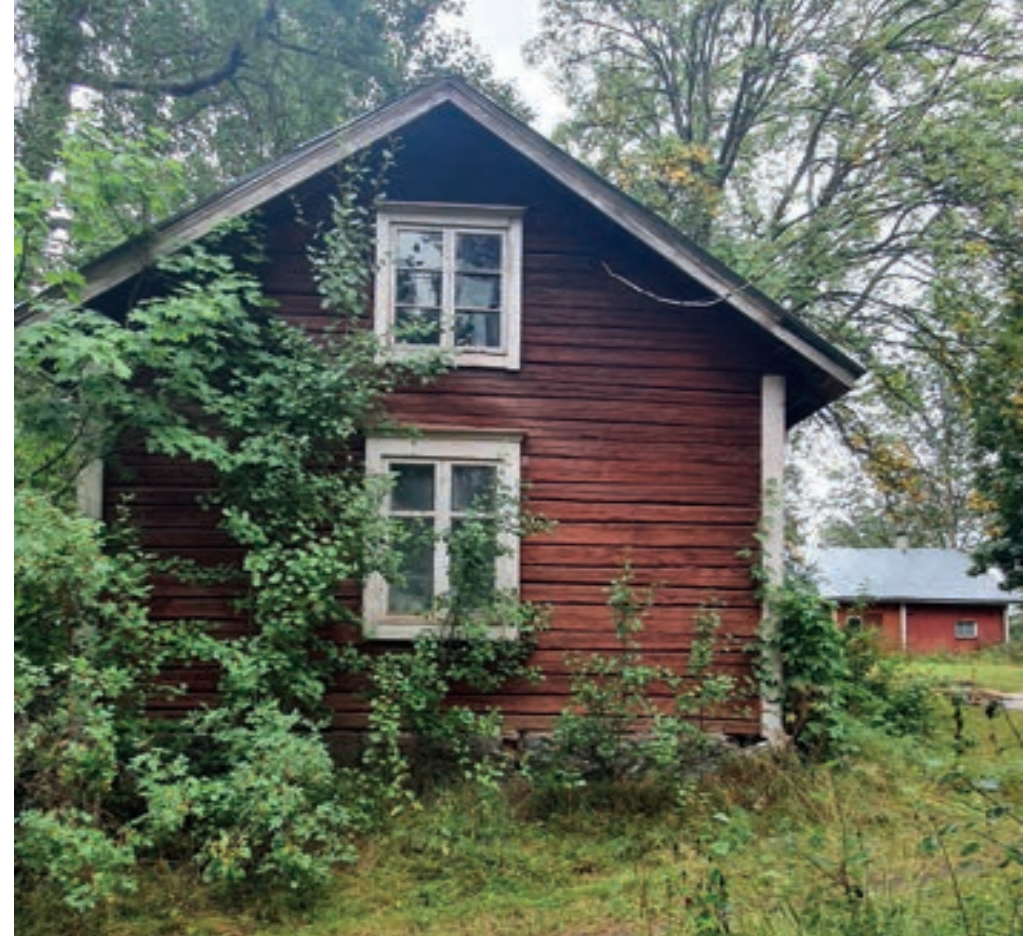
Ylhäällä vasemmalla: Talonpoikaistalon (A) pääjulkisivu ja sen epätavallinen täyskorkea kuisti. Ylhäällä oikealla: Talonpoikaistalon pohjoispäätty.

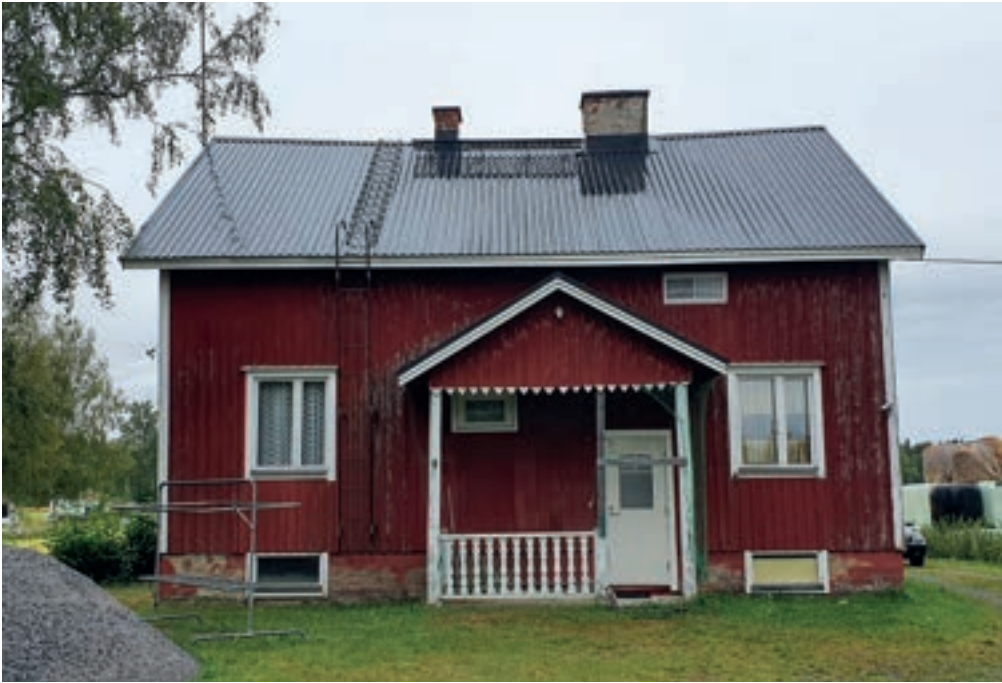
*Ylhäällä oikealla: Asuinrakennuksen (A) ilme on aikansa tulkinta alueen rakennusperinteestä.
Tässä tieltä katsottuna.*

Säilyneisyys ja arvottaminen: Yleiseltä julkisivuilmeeltään säilynyt, mutta tiettyiltä osin, ulko-ovi ja vesikatto muutettu. Palauttavia toimenpiteitä suositellaan. Edustaa jälleenrakennusajan asuinrakentamista ja omaa tiettyä rakennus- ja kulttuurihistoriallista arvoa. Näkyvä sijainti tien vieressä.

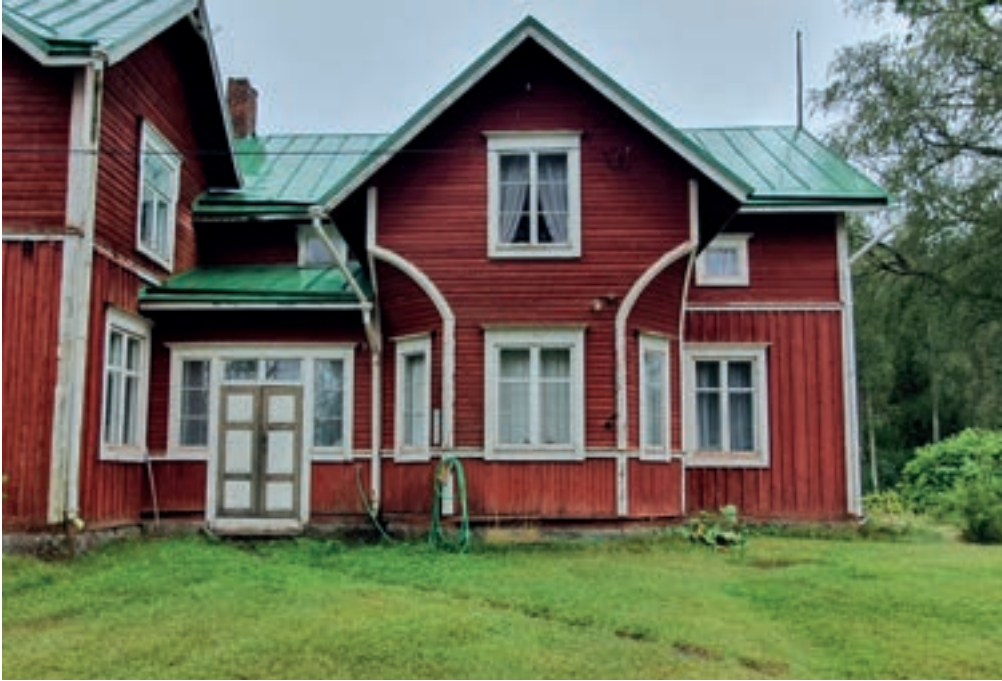
Ylhäällä oikealla: Kookas talonpoikaistalo (A) on epätavallisen mallinen ja sillä on huomattavaa arkkitehtonista arvoa.

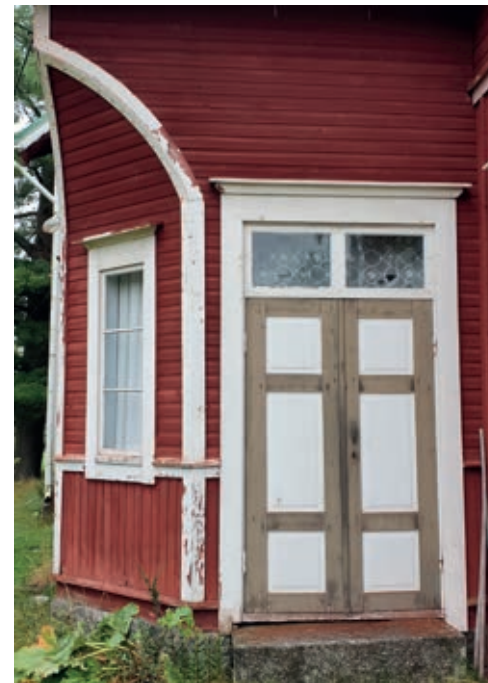
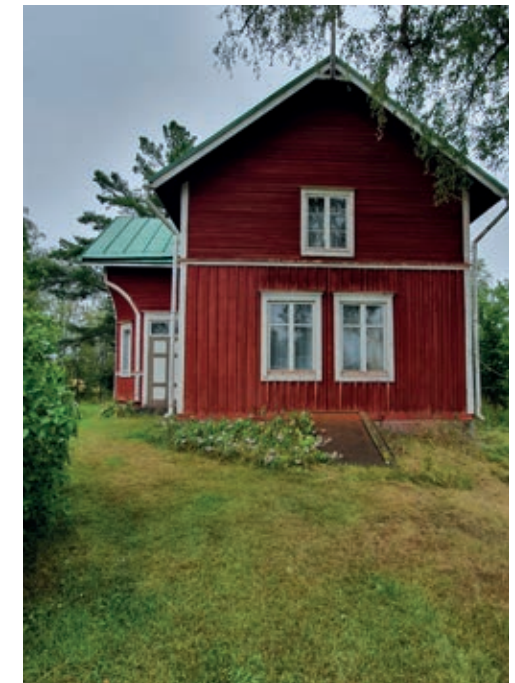
Ohessa oikealla: Kuistin kuperasti viistotut ulkokulmat.

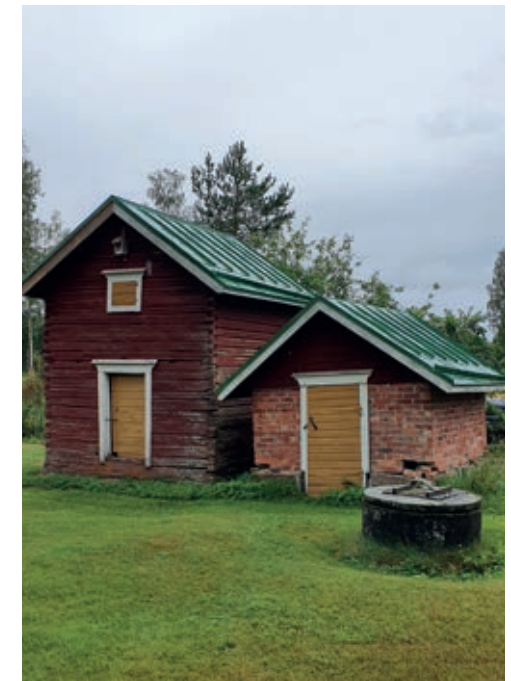
Ohessa oikealla: Hirsirakenteinen aitta (C) ja muurattu varastoaitta (D).

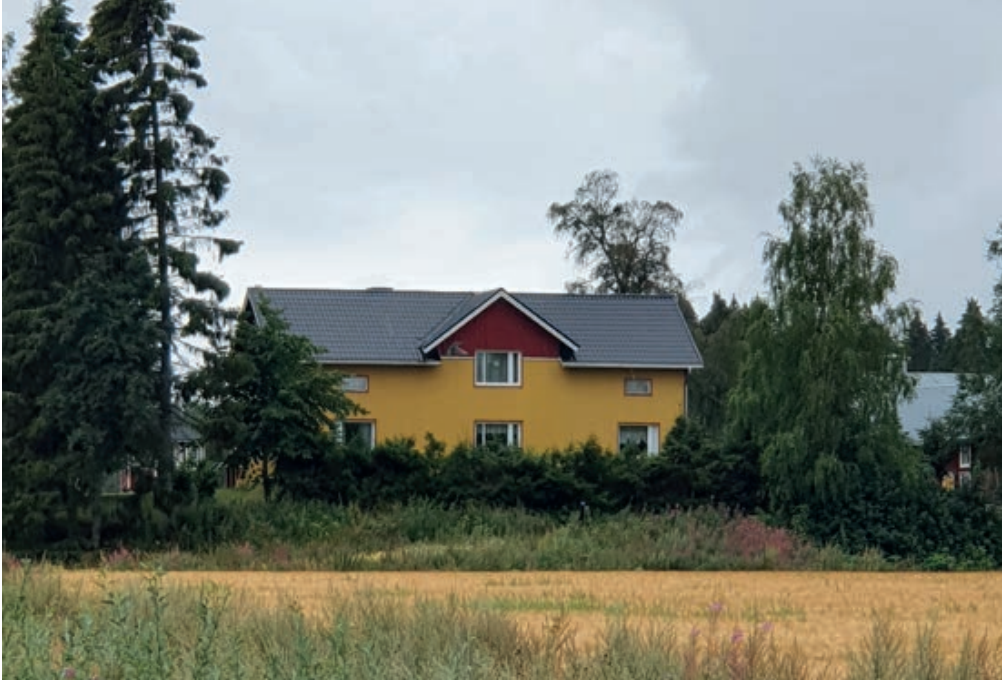
Ylhäällä oikealla: Talonpoikaistalon (A) julkisivuillme on 1970-luvulta.

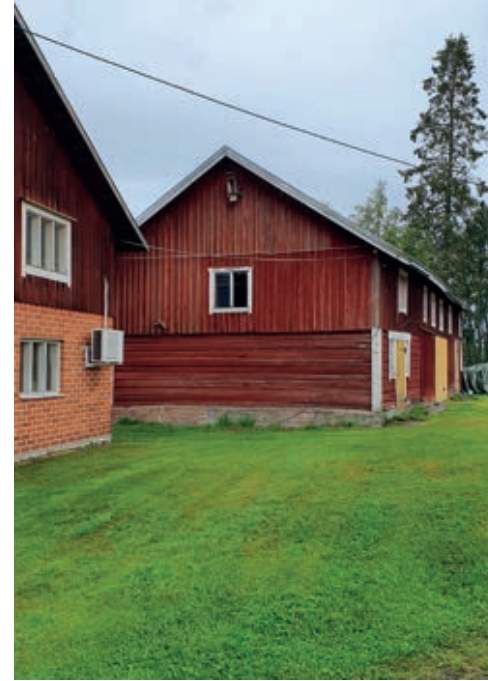
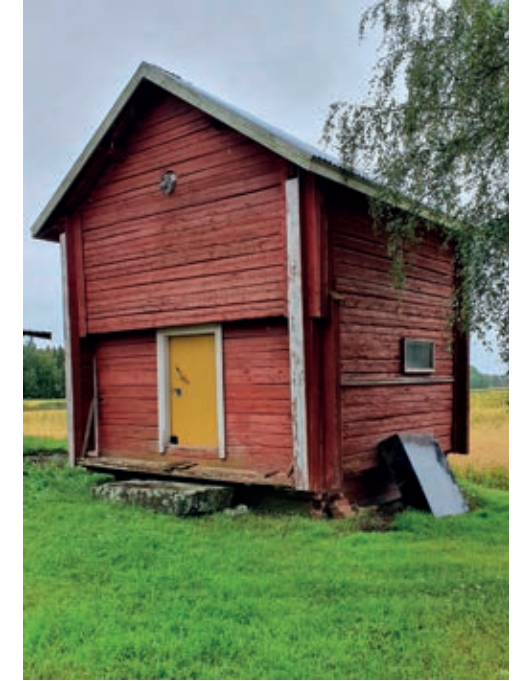
Ylhäällä oikealla: Talonpoikaistalo (A) katsottuna tieltä pohjoisessa.

Ylhäällä keskellä: Ulkorakennus (B) on osittain hirsirunkoinen ja osittain rankarakenteinen.

Ylhäällä oikealla: Hyvin säilynyt aitta (C) on otsa-aitta-tyyppiä.

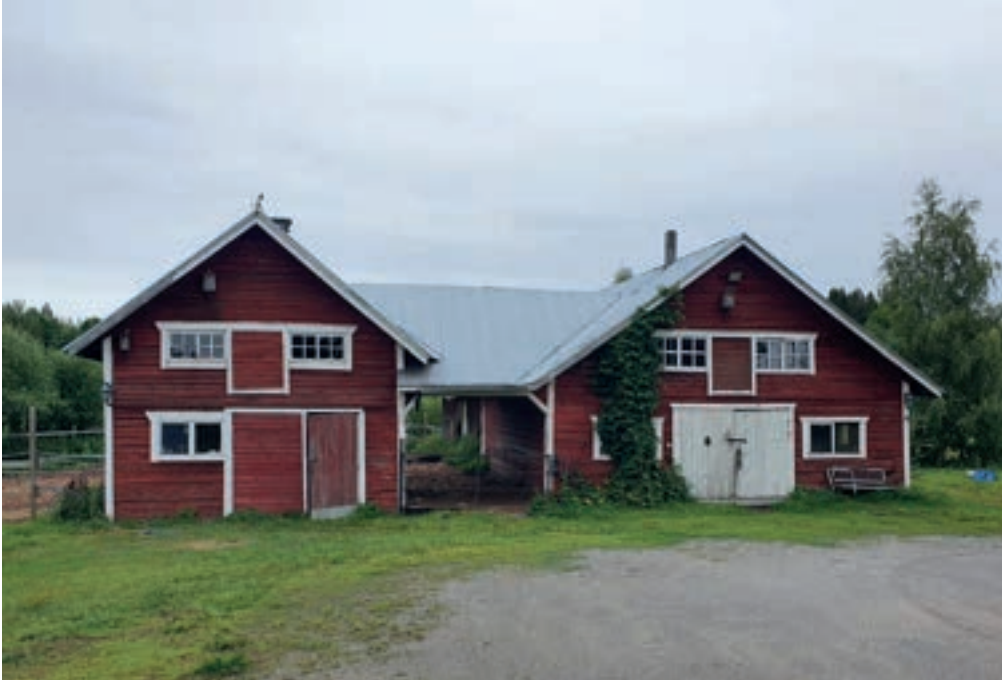
Ylhäällä oikealla: 1920-luvun talonpoikaistalo (A) on menettänyt alkuperäisen ilmeensä väärinäköisten julkisivuremonttien myötä.

Luonnehdinta: 1920-luvun talonpoikaistalo, jonka ilme julkisivuremonttien jäljiltä epäselvä. Perinteiset ulkorakennukset rajaavat pihaa kahdelta puolelta.

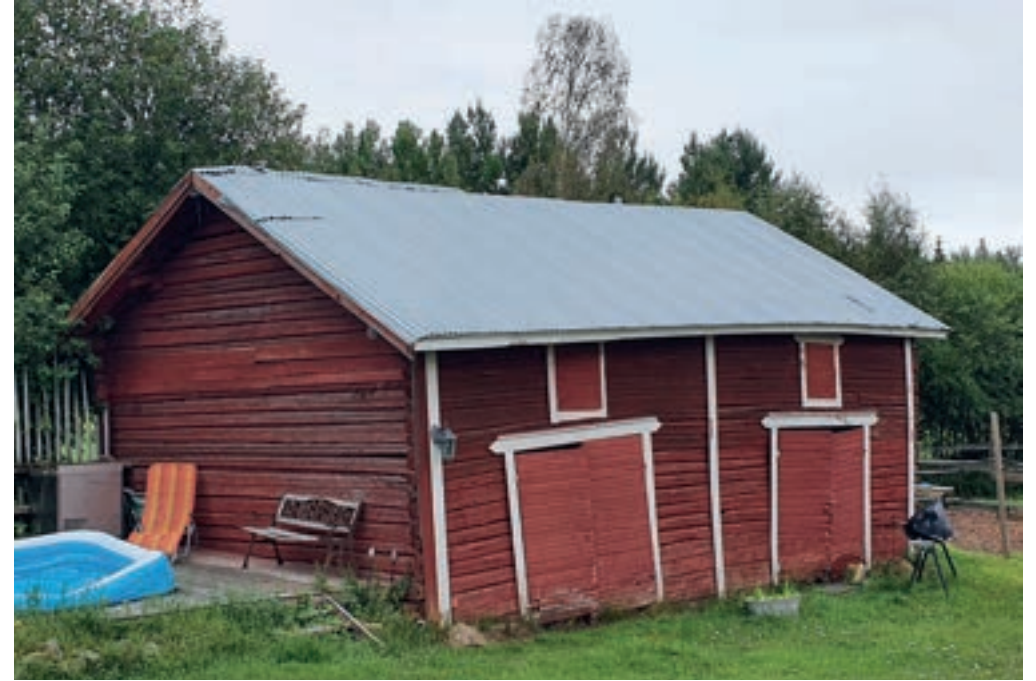
*Ylhäällä vasemmalla: Ulkorakennus (B) koostuu kahdesta kahdesta yhteenrakennetusta osasta, joiden päädyt viettää pihalle päin.
Ylhäällä oikealla: Ulkorakennus (C)*

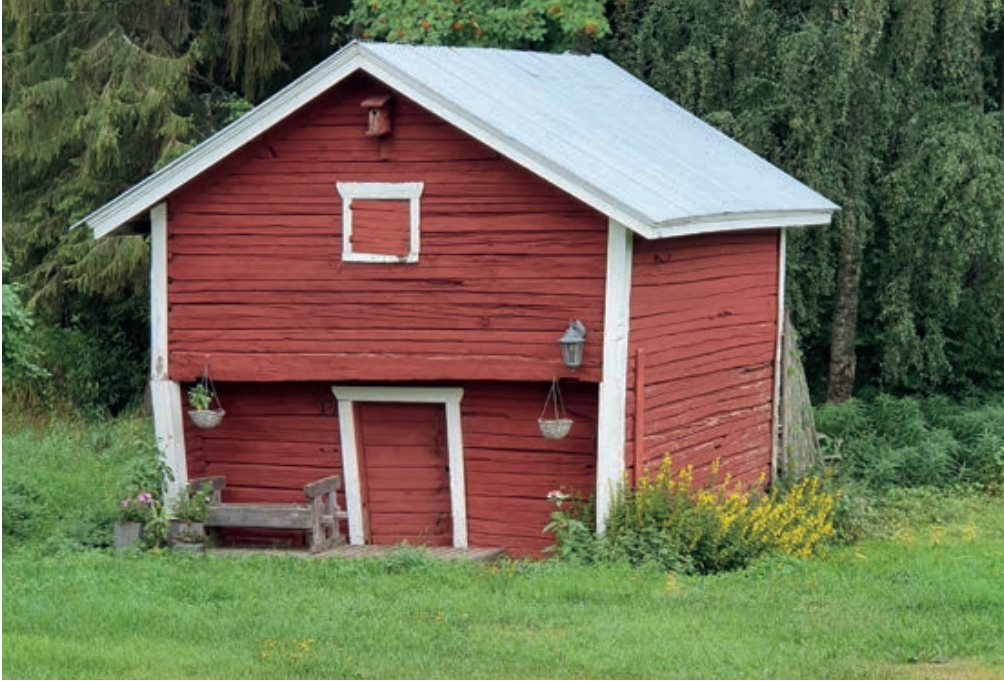
Yllä: Hirsirakenteinen vilja-aitta (D) idästä katsottuna.

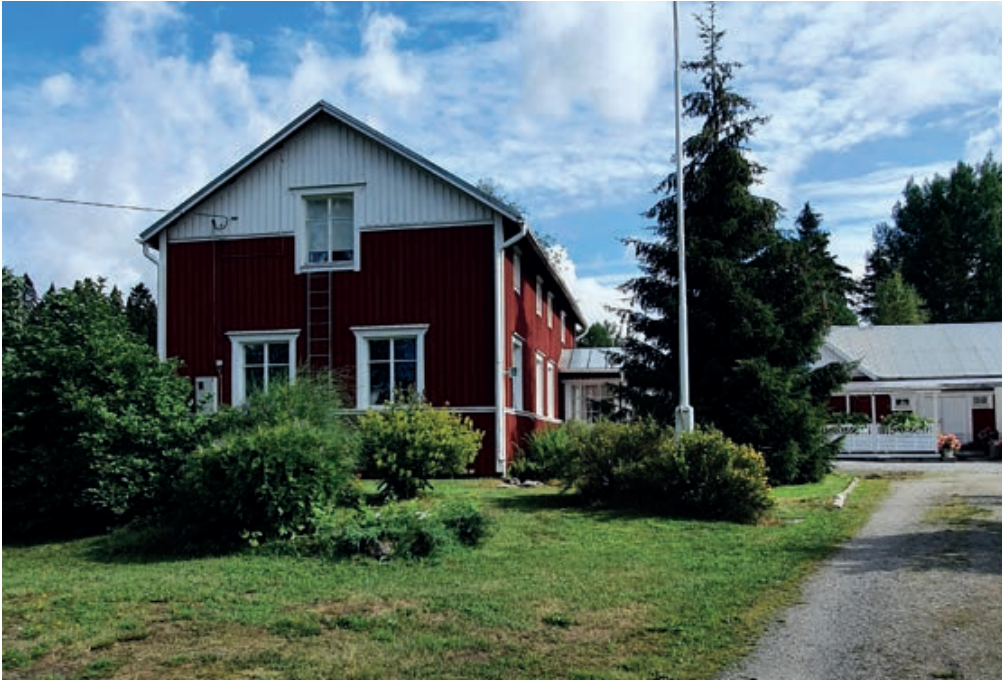
Ylhäällä oikealla: Talonpoikaistalon (A) ikkunat on vaihdettu alkuperäisestä poikkeaviksi ja lomalaudoitus on moderni, mikä vääristää talon historiallista ilmettä.

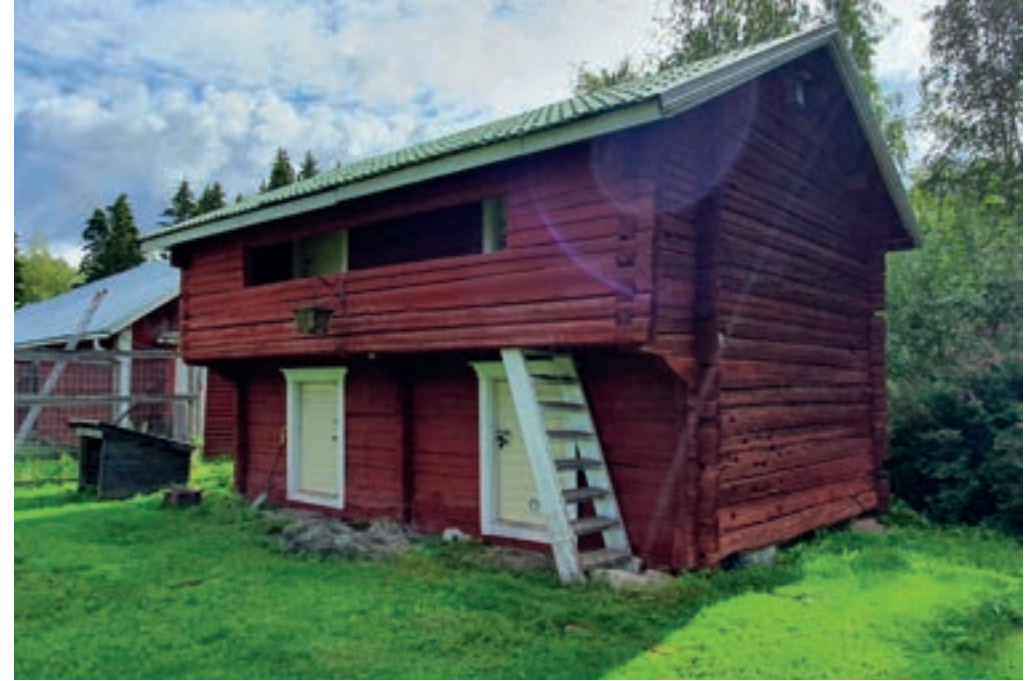
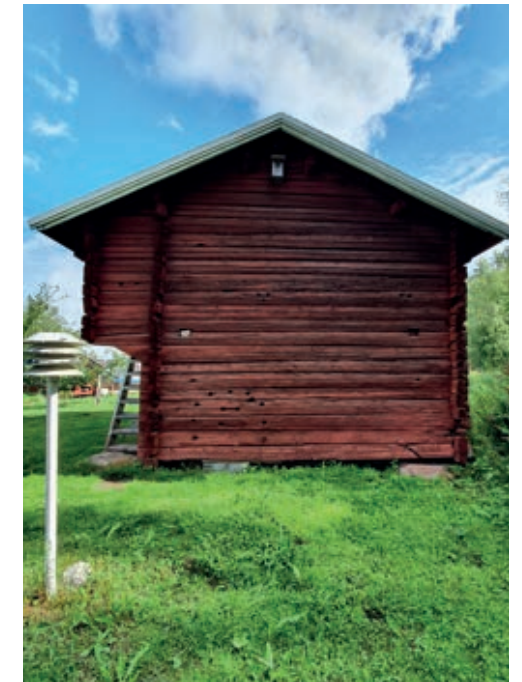
Ylhäällä vasemmalla: Talonpoikaistalo (A) pihatieltä katsottuna.

Ylhäällä oikealla: Luhtiaitta (B) on siirretty tänne jälkikäteen.

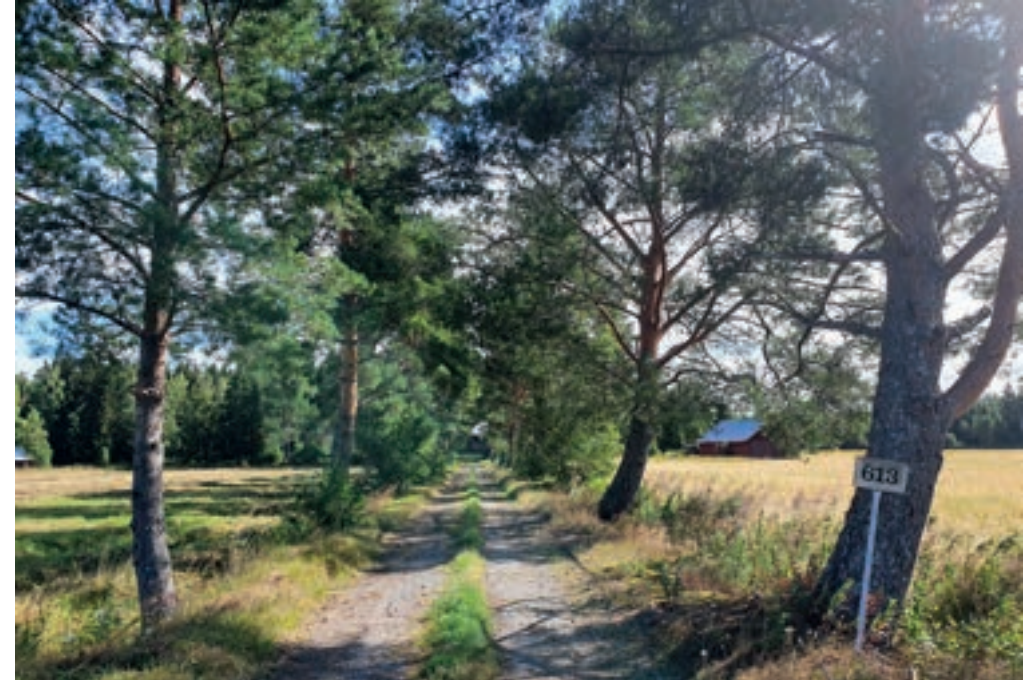
Ylhäällä oikealla: Pihaan johtaa epätavallinen mäntykujanne, joka vahvistaa kohteen aikakau- delle tyypillistä luonnetta.

kaana pihakokonaisuutena. Koivukujan säilyminen tulee taata

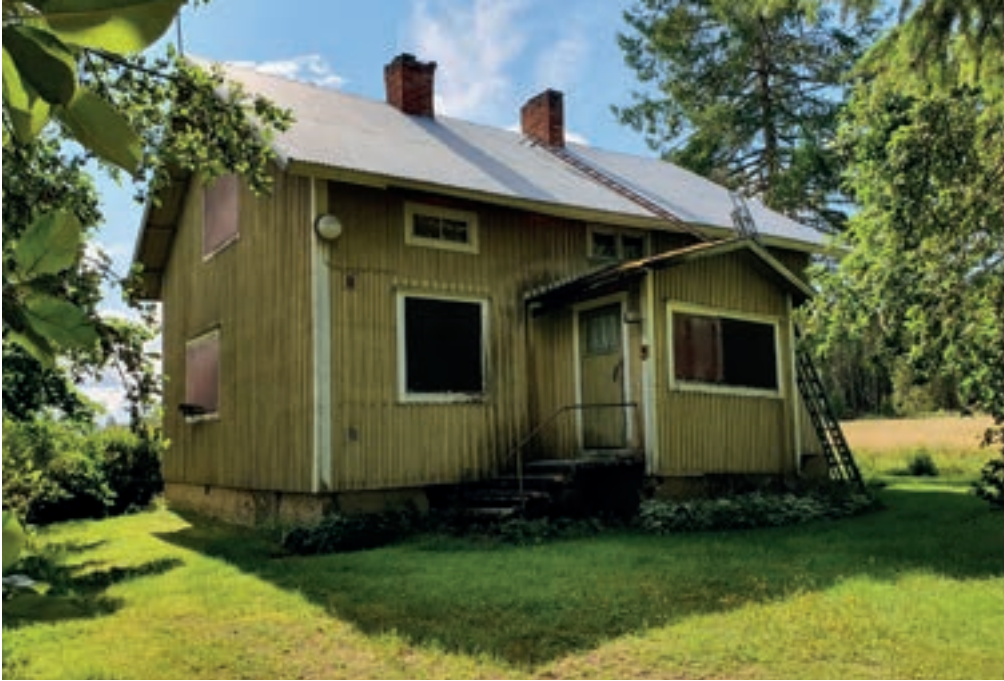
Ylhäällä oikealla: Asuinrakennus (A) 1950-luvulta on hienosti säilynyt ja edustaa hyvin aikansa arkitehtonisia ihanteita ja rakennustekniikkaa. Talo on asumaton, levytettyine ikkunoineen.

Säilyneisyys ja arvottaminen: Hyvin säilynyt, edustaa jälleenrakennusajan asuntorakentamista ja omaa rakennus- ja kulttuurihistoriallista arvoa.

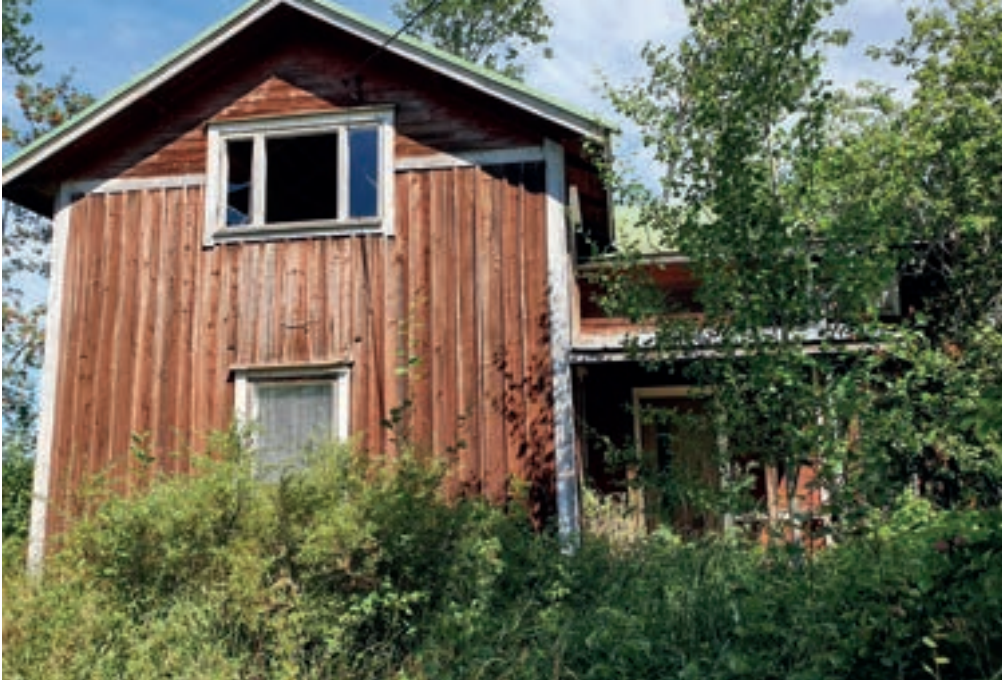
Ylhäällä oikealla: Talonpoikaistalolla (A) on muuten 1900-alun luonne, mutta uudistetut ikkunat, tässä tieltä katsottuna.

Luonnehdinta: Talonpoikaistalo 1900-luvun alun ulkoasussa uusjakoalueella. Ikkunat modernisoitu 1960-luvulta. U-mallinen romahtanut ulkorakennus.

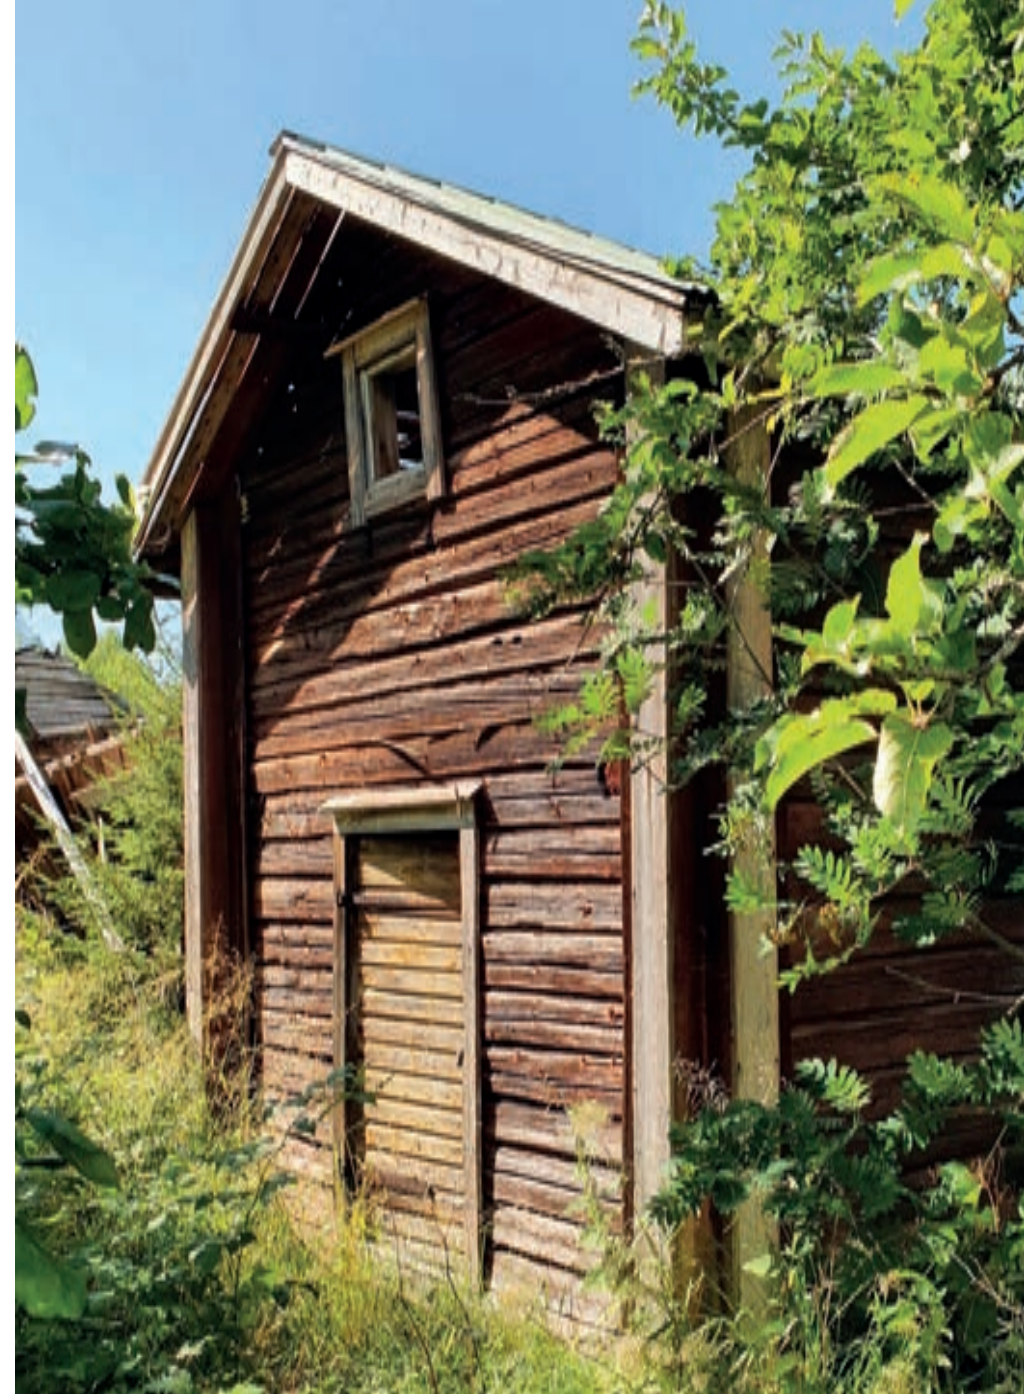
Oheessa oikealla: Romahtaneen ulkorakennuksen lisäksi pihapiiriin kuuluu hirsirakenteinen vilja-aitta (B), joka on kattoremontin tarpeessa.

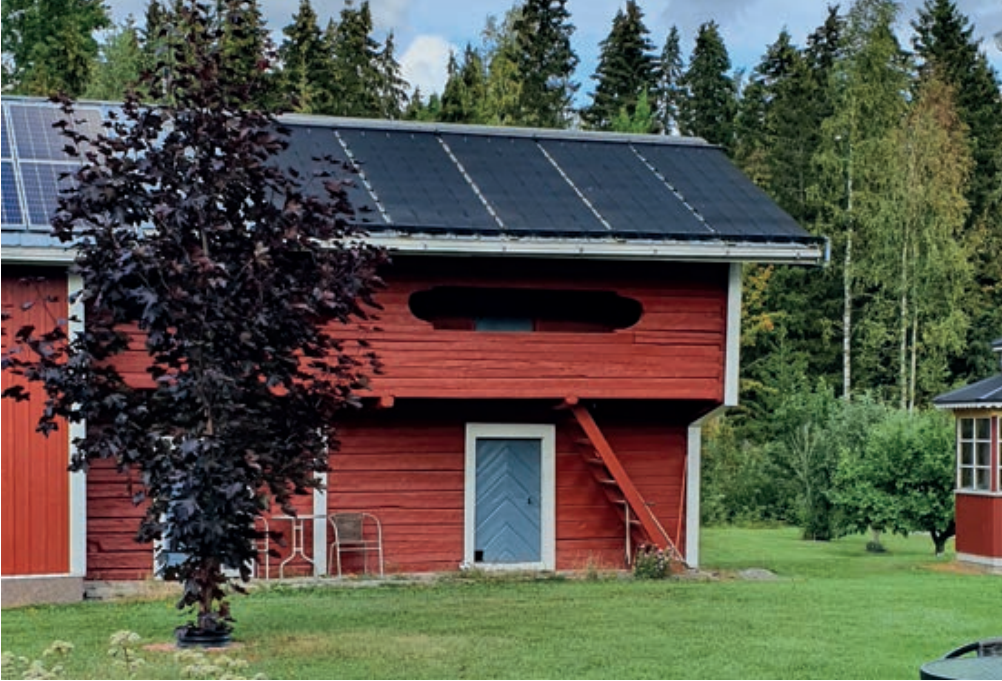
Ylhäällä oikealla: Talonpoikaistalon (A) ilme on modernisoitu.

Luonnehdinta: Talonpoikaistalo 1900-luvun alusta modernisoidussa uusjakomiljöössä, jossa asfaltoitu piha. Ilmeeltään 1980-luvulla modernisoitu, uudet ikkunat, väritys ja vuoraus. Vanhempi luhtiaitta, muuten modernit ulkorakennukset.
