HELSINGBY-TUOVILA-KARKKIMALA

Kulttuuriympäristöselvitys, 2021

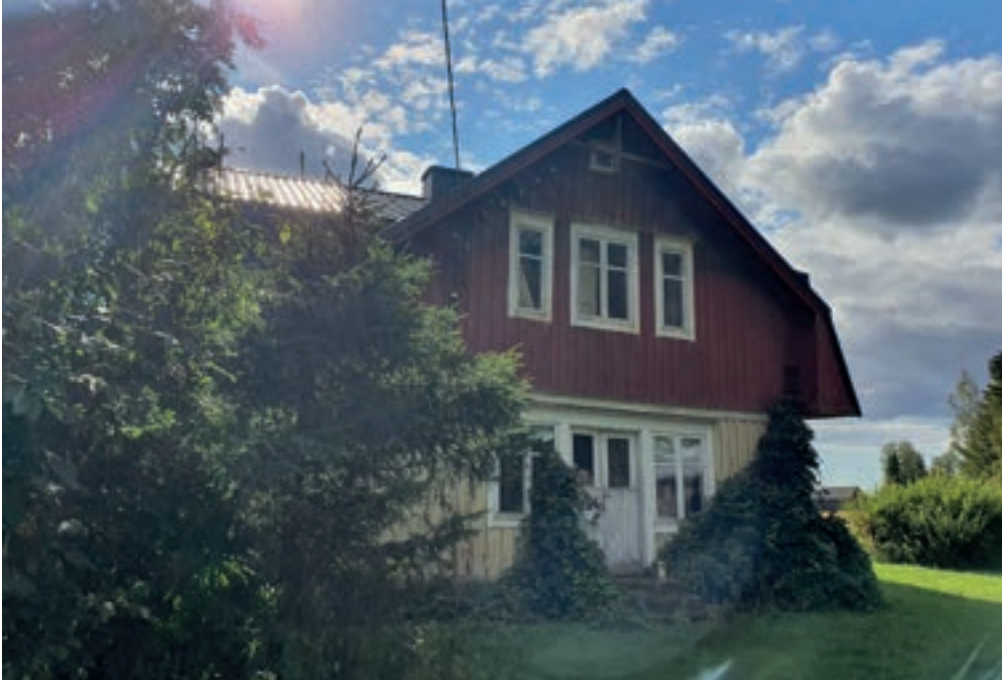
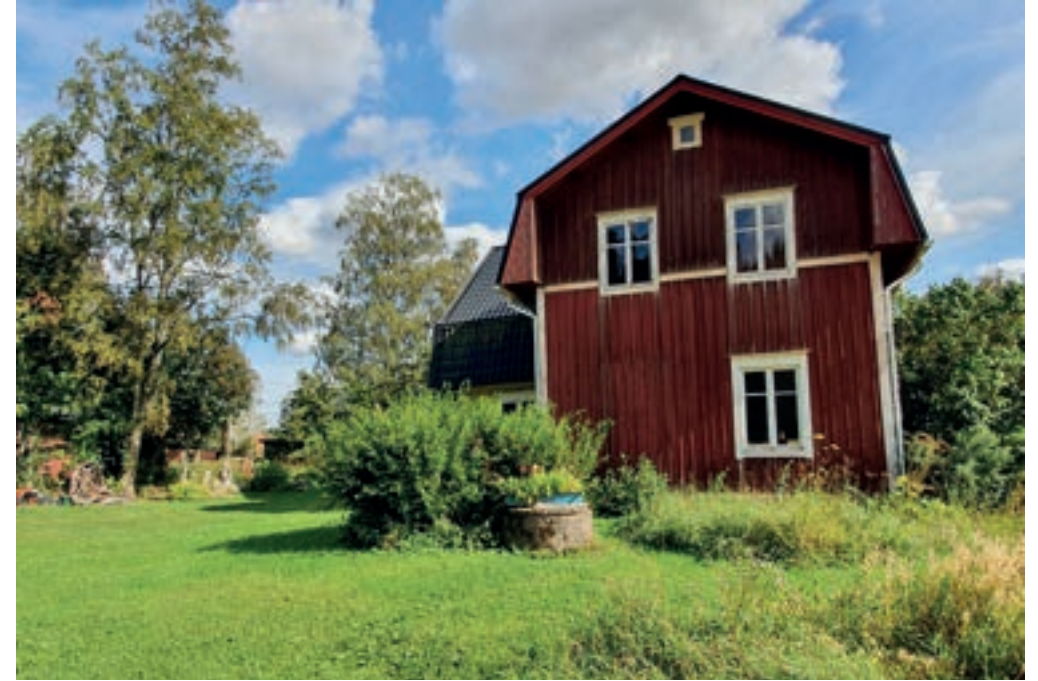
Ylhäällä oikealla: Talonpoikaistalon (A) katto on muutettu, mikä vääristää rakennuksen ilmettä. Kohde tieltä katsottuna.

Kuvat tällä sivulla: Talonpoikaistalon kattomuoto muuttui 1950-luvulla harjakatosta epätyypillisemmäksi taitekatoksi, joka varsinkin uuden kiiltävän peltikatteen myötä aiheuttaa ongelmia rakennuksen hahmolle ja ilmeelle.

Säilyneisyys ja arvottaminen: Talonpoikaistalo hahmo on vääristynyt hiljattain suoritetun vesikaton uusimisen myötä, mikä on vääristänyt sen ilmettä. Julkisivuilmeen palauttamista suositellaan. Hyvin säilyneet alkuperäiskuntoiset ulkorakennukset. Rakennus- ja kulttuurihistoriallista arvoa. Näkyvä sijainti ja merkitystä tieympäristölle, mikä tuo kohteelle maisemallista arvoa.

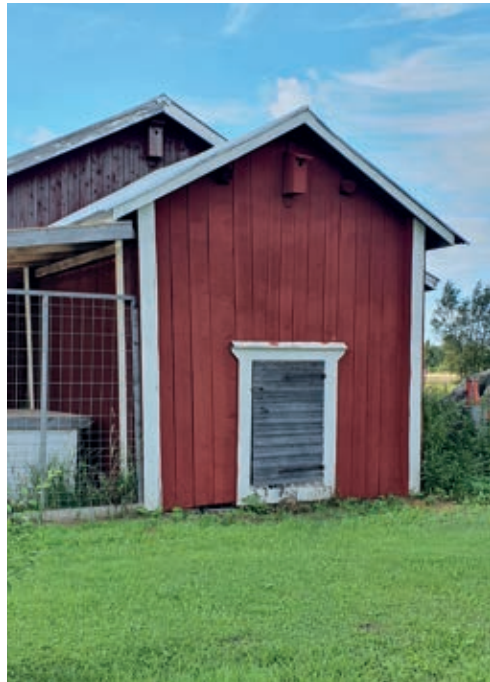
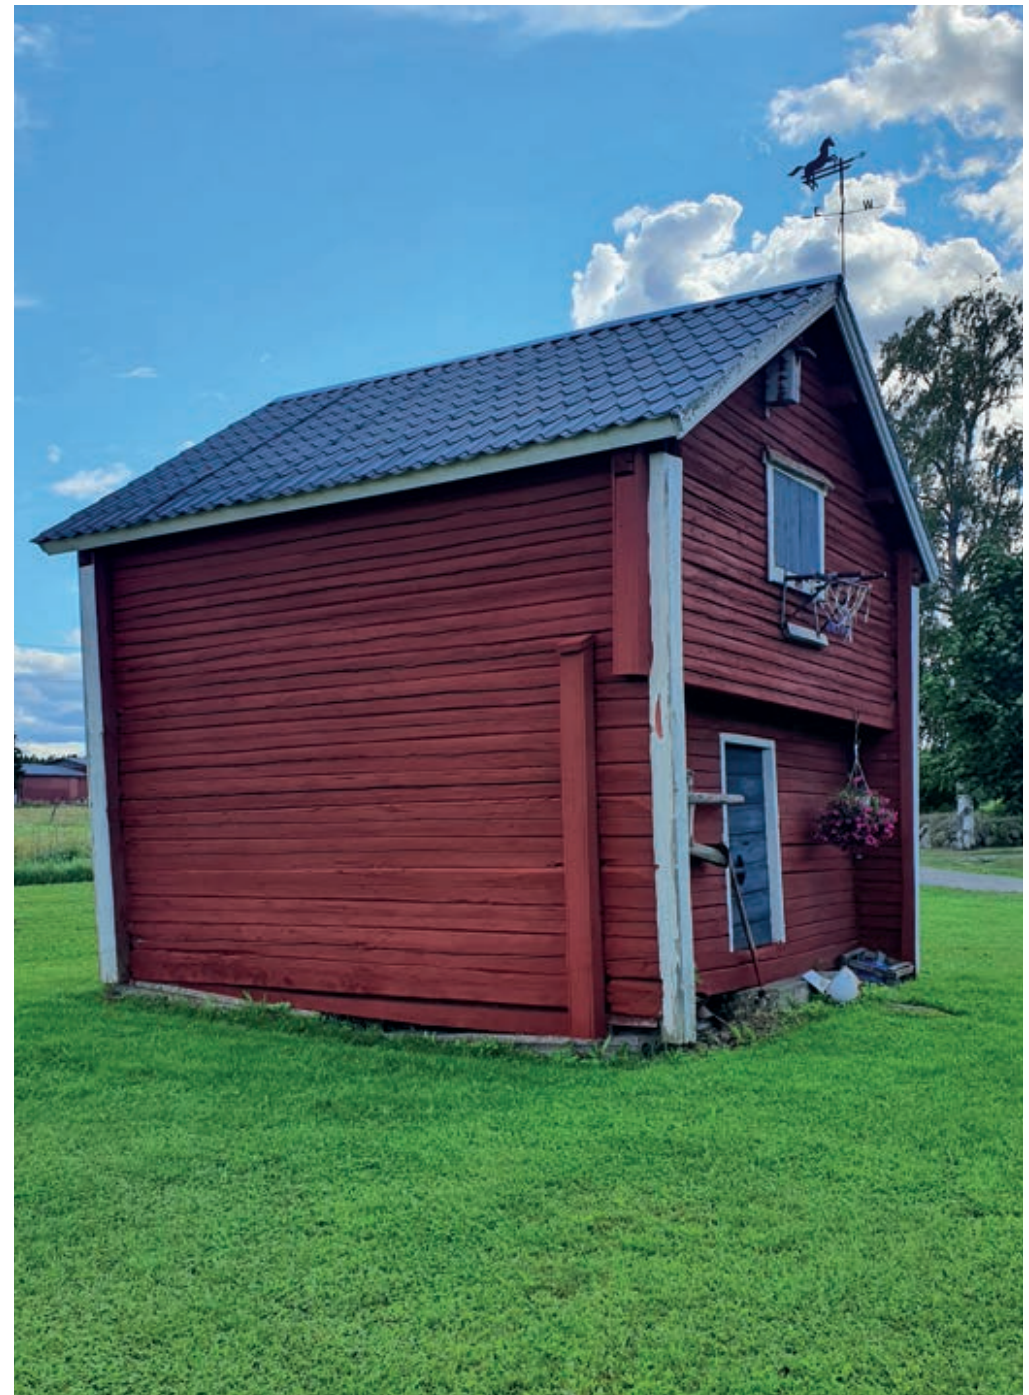
Ylhäällä oikealla: Aitan (A) päätykolmioon on kaiverrettu vuosiluku 1785.

*Yllä: Aitta (B) on nuorempaa tyyppiä.
Ohessa oikealla: Hirsirakenteinen vilja-aitta (A) on vanhempaa otsa-aitta-tyyppiä.*

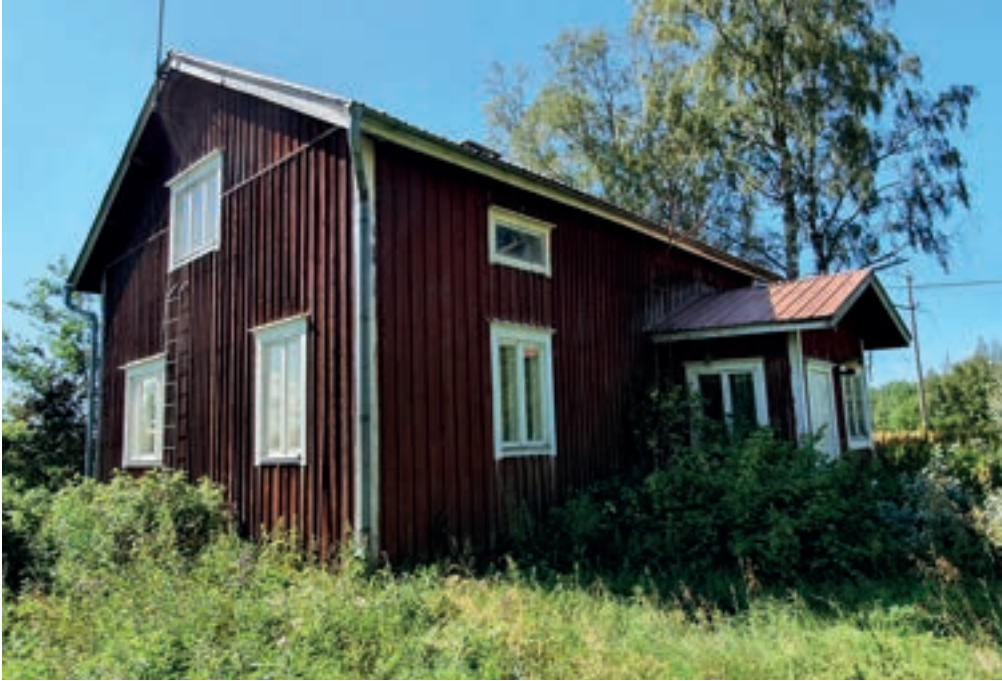
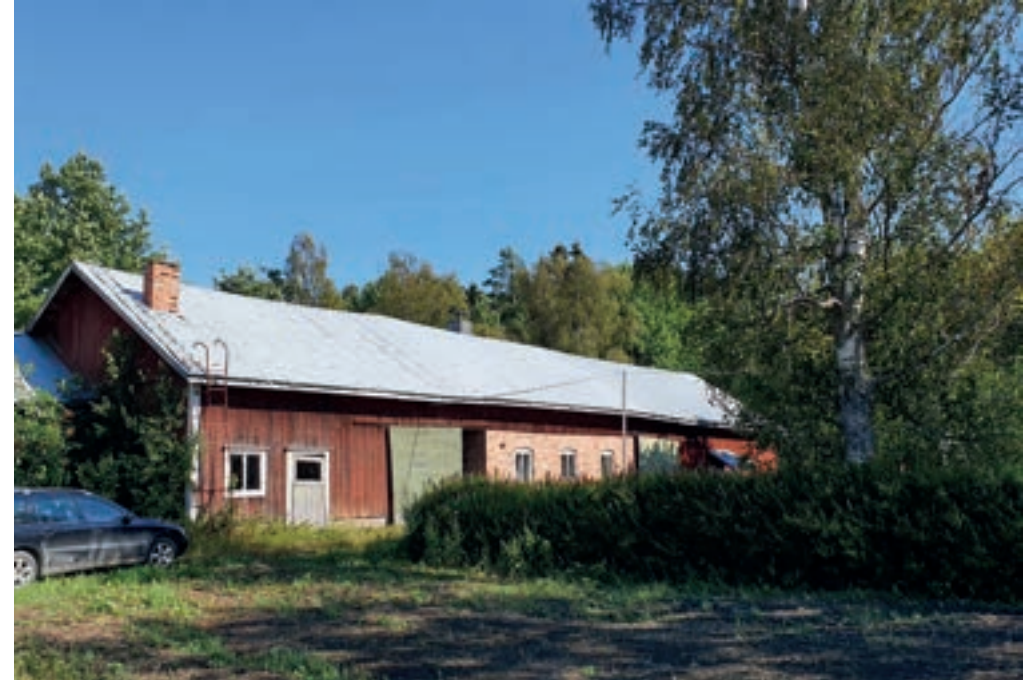
Ylhäällä oikealla: Kohde pihatieltä kuvattuna on maisemallisesti merkityksellinen. Asuinrakennus (A) kuvassa oikealla.

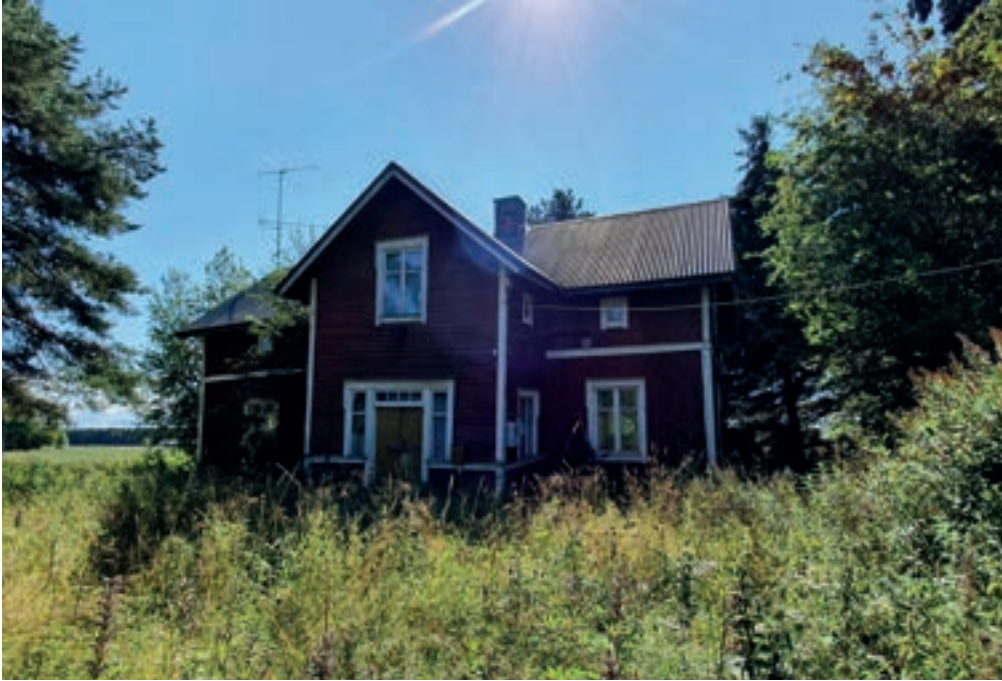
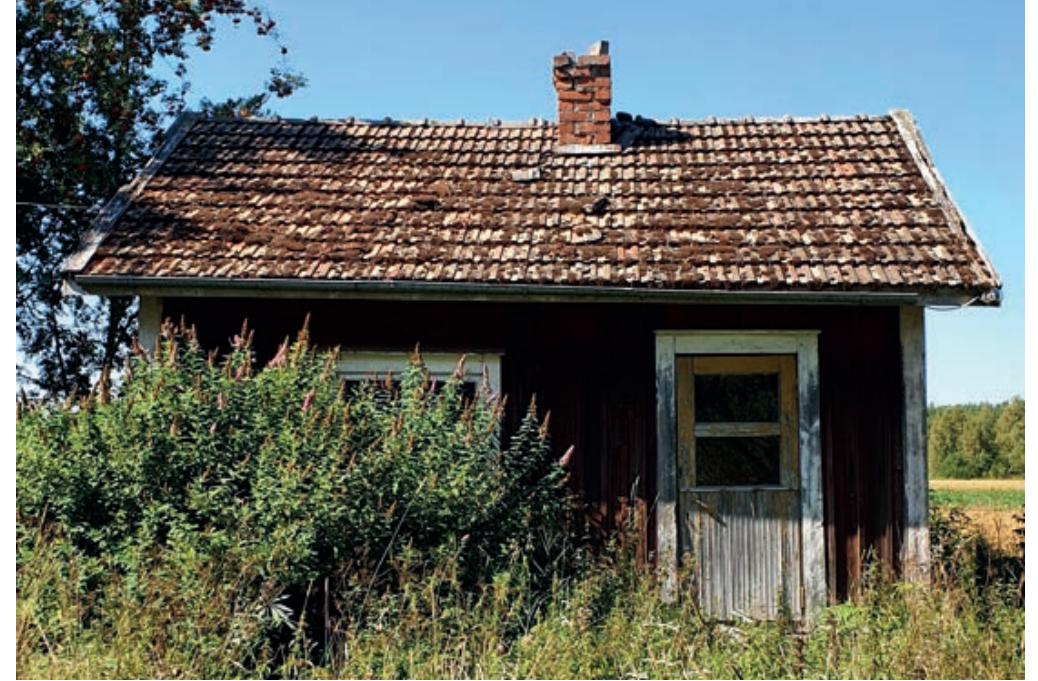
Ylhäällä oikealla: Talonpoikaistalo (A) 1900-luvun alusta, kuvassa oikealla pieni pihamökki.

Säilyneisyys ja arvottaminen: Talonpoikaistalo on muuten hyvin säilynyt, mutta julkisivun historiallinen ilme tielle päin on vääristynyt ikkunanvaihdon myötä. Julkisivuilmeen palauttamista suositellaan Hyvin säilynyt harvinaisen pieni pikkumökki. Rakennus- ja kulttuurihistoriallista arvoa. Näkyvä sijainti ja merkitystä tieympäristölle, mikä tuo sille maisemallista arvoa.

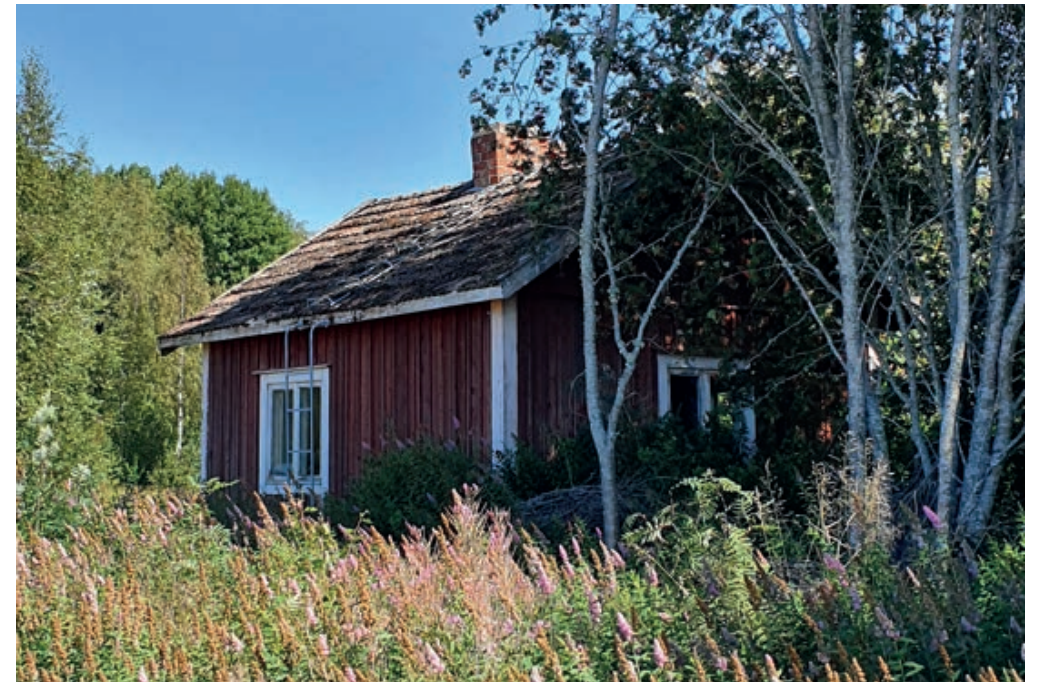
Ylhäällä oikealla: Pieni pihamökki (B) pihalta katsottuna.

Ohessa oikealla: Pihamökki pihatieltä katsottuna.

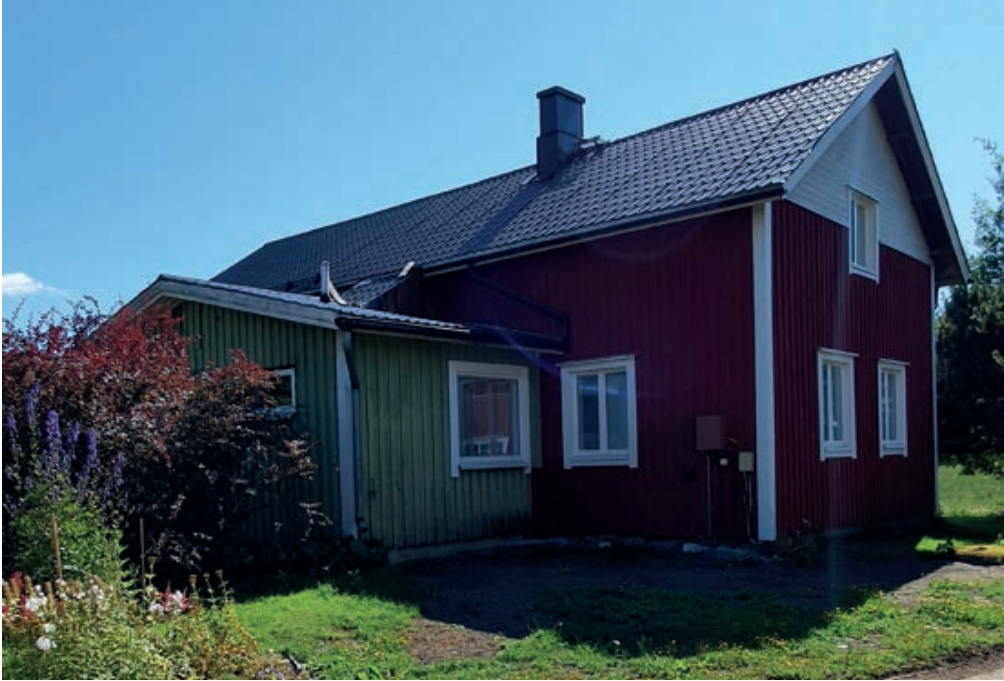
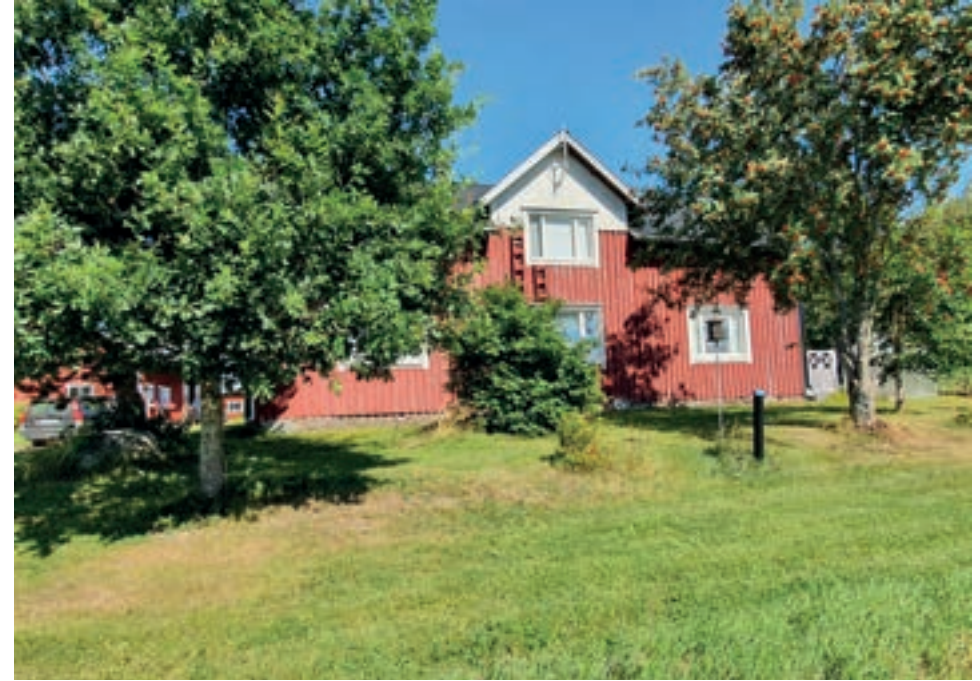
Ylhäällä oikealla: 1900-luvun alun talonpoikaistaloa (A) on laajennettu pihanpuolelle 1960-luvulla.

Säilyneisyys ja arvottaminen: Talonpoikaistalo on muuten hyvin säilynyt, mutta julkisivujen alkuperäinen ilme on vääristynyt ikkunanvaihdon myötä. Julkisivuilmeen palauttamista suositellaan Rakennus- ja kulttuurihistoriallista arvoa. Näkyvä sijainti ja merkitystä tieympäristölle, mikä tuo sille maisemallista arvoa.

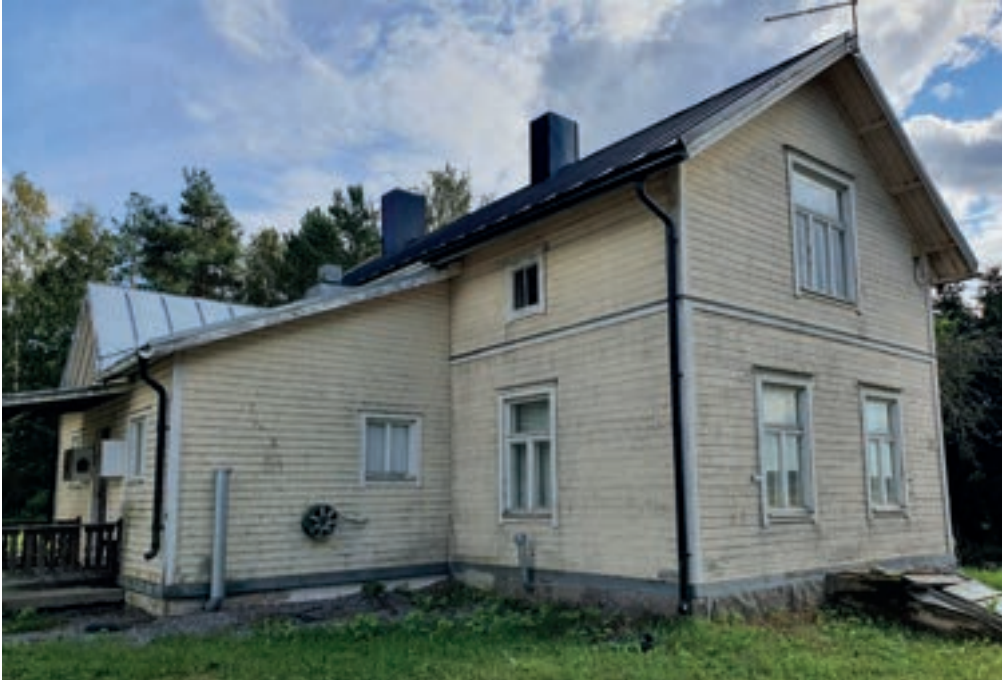
Ylhäällä oikealla: 1900-luvun alun talonpoikaistalon (A) väritys on uudistettu ja sen luonne on muuttunut ulkoisen lisäeristyksen ja ikkunanvaihdon seurauksena.

Säilyneisyys ja arvottaminen: Talonpoikaistalo on yleishahmoltaan säilynyt, mutta sen alkuperäinen julkisivuilme on vääristynyt uuden värityksen myötä. Julkisivuilmeen palauttamista suositellaan Rakennus- ja kulttuurihistoriallista

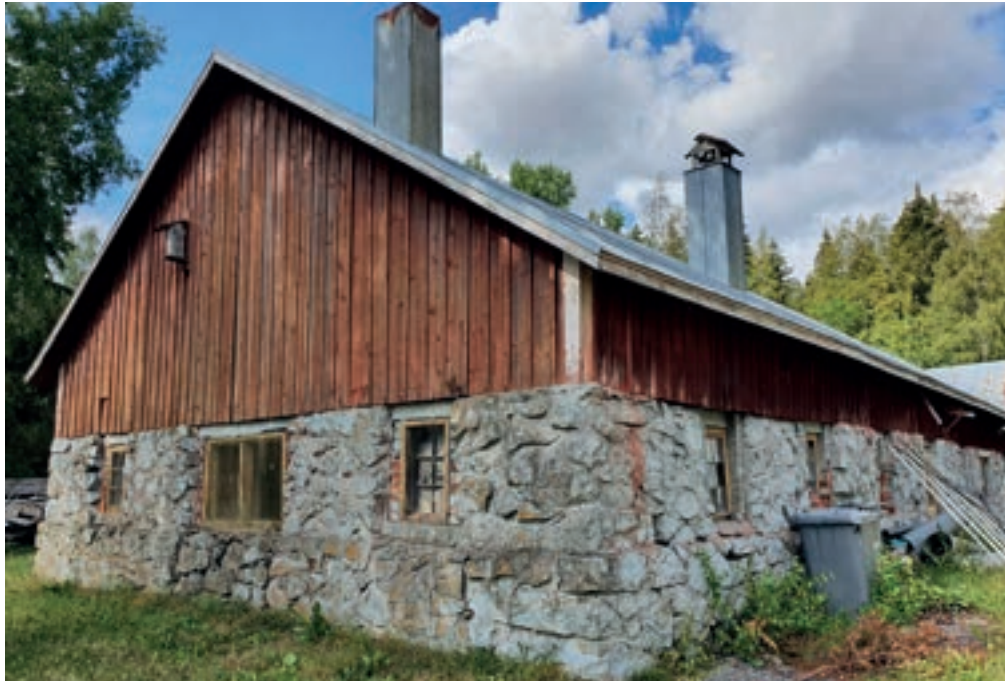
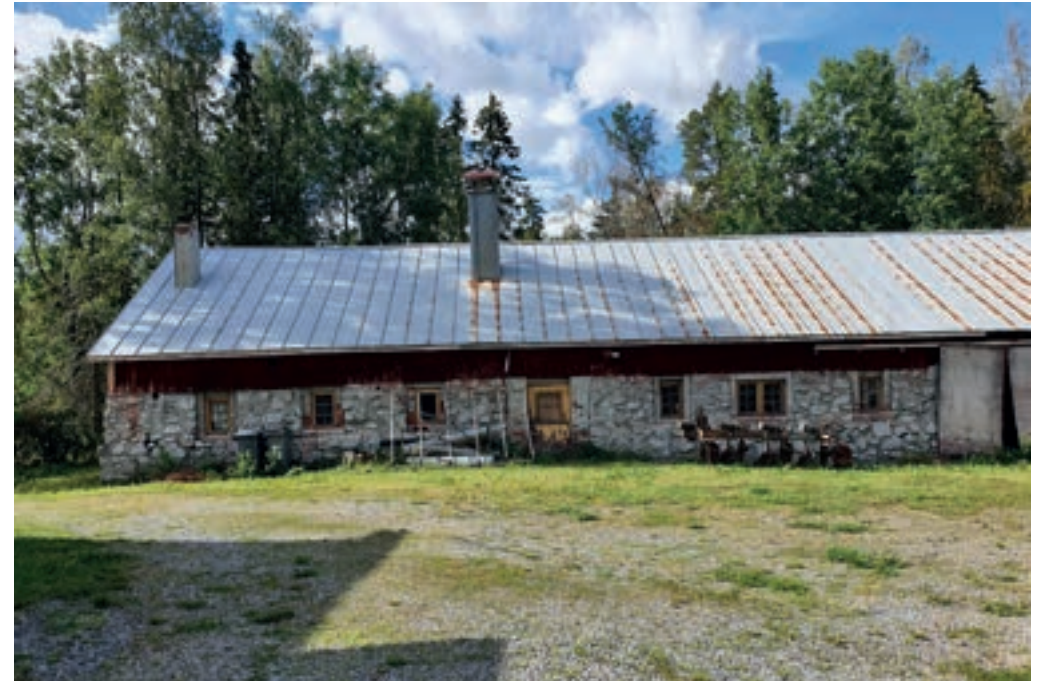
*Ylhäällä vasemmalla: Talonpoikaistalo (A) pihasta katsottuna.
Ylhäällä oikealla: Ulkorakennuksen (B) puurakenteinen osa rajaa pihaa metsään päin.*

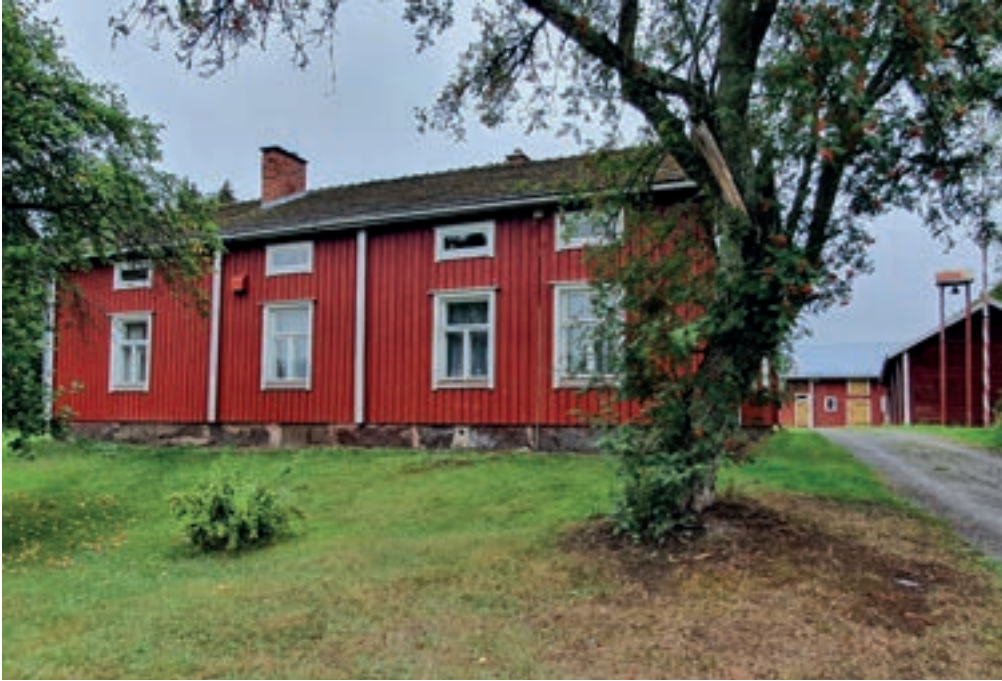
Ylhäällä oikealla: Umpeen rakennettu pihapiiri pihatieltä katsottuna. Talonpoikaistalo (A) kuvassa vasemmalla ja ulkorakennus (B), jonka päädyssä vellikello kuvassa oikealla, kylälle tyypillisen suuren siirtolohkareen takana.

Kolmiosainen vuoraamaton hirsirunkoinen ulkorakennusrivi nurkkakivillä, velkikello kylätien puoleisessa päädyssä ja ulkohyyskä toisessa päässä. Punamullattu hirsipinta, valkoiset nurkkakotelot ja listoitukset, keltaiset luukut ja ovet. Harjakatto aaltopellillä.

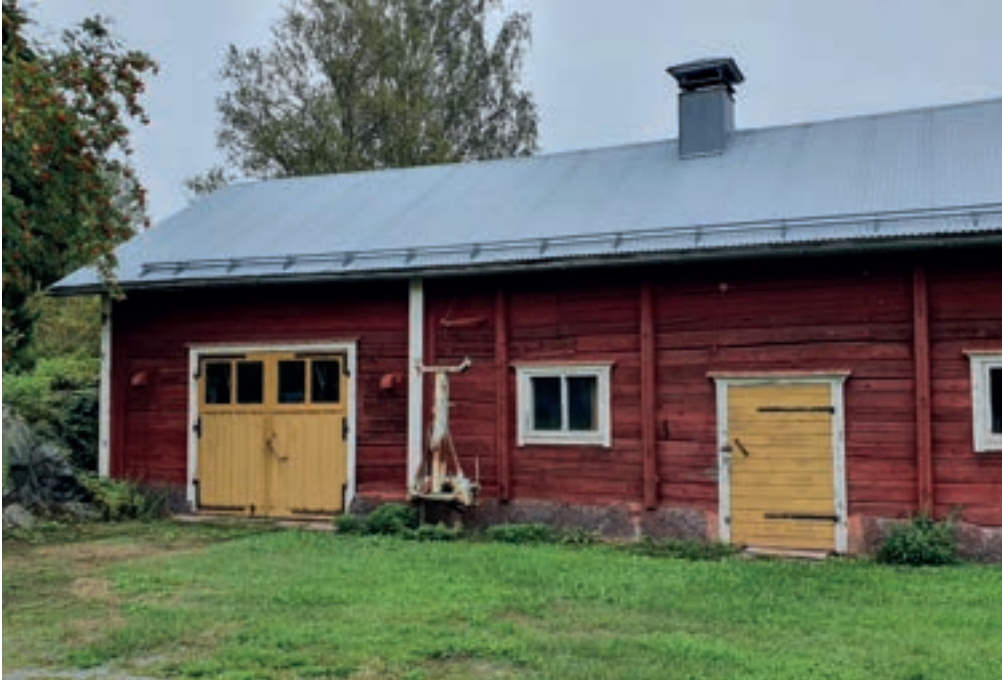
Ylhäällä vasemmalla: Talonpoikaistalon (A) julkisivuilme tielle on säilynyt.

ulkorakennukset kolmella sivulla, huomattava rakennus- ja kulttuurihistoriallinen arvo. Talonpoikaistalo on yleishahmoltaan säilynyt, mutta sen alkuperäinen ilme on vääristynyt julkisivuvuorauksen ja värityypin muuttamisen myötä. Julkisivuilmeen palauttamista suositellaan. Kokonaisuudella, johon kuuluu vilja-aitta (F) alhaalla kylätien varressa, on myös huomattava merkitys tiemaisemalle ja siten maisemallista arvoa.

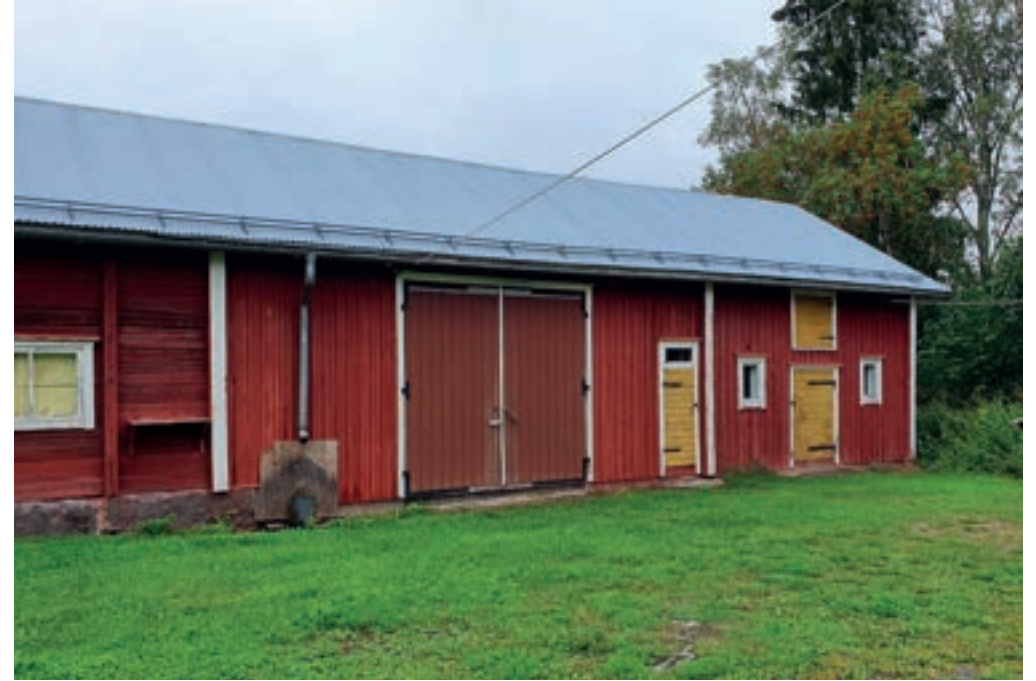
Ylhäällä oikealla: Pihan puolelle talonpoikaistaloa (B) on laajennettu pannuhuoneella, joka dominoi rakennuksen ilmettä.

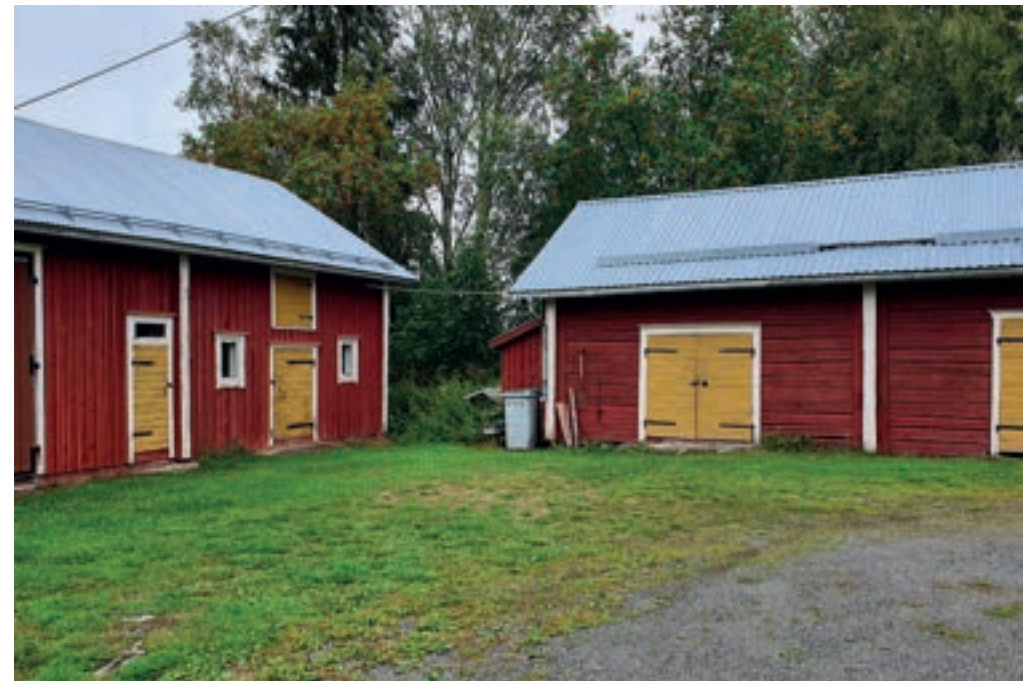
Ohessa vasemmalla: Aitalla (F) on merkityksellinen asema tieympäristössä ja se on kyläkuvallisesti tärkeä, mikä tuo sille huomattavaa masiemallista arvoa.

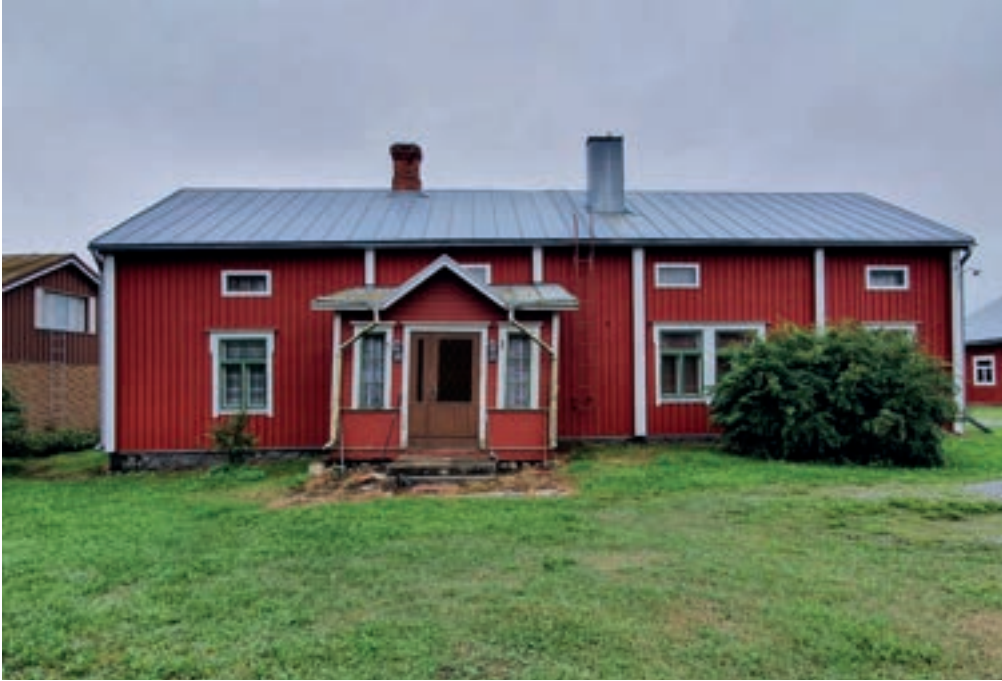
Ylhäällä oikealla: Löyhästi umpeen rakennettu pihapiiri pihatieltä katsottuna. Talonpoikaistalo (A) kuvassa oikealla ja pikkumökki (C) 1800-luvun alusta taustalla.

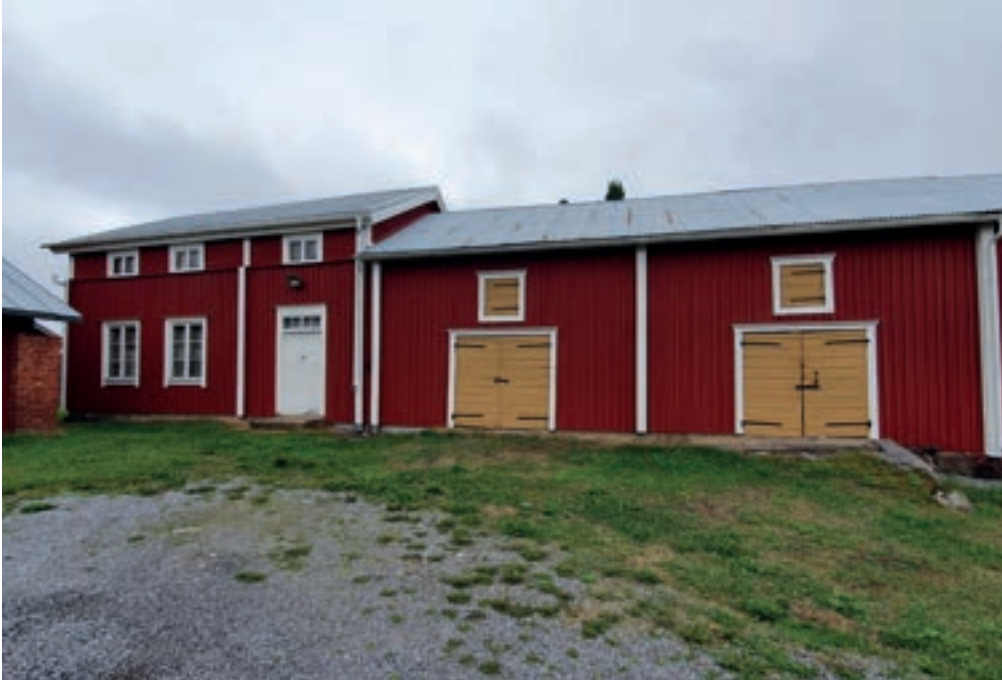
Yllä: Talonpoikaistalon (B) harmaanvihreät ikkunat ovat 1800-luvun lopusta ja julkisivusommitelma paljastaa tupaa jatkettun tarpeen tullen.

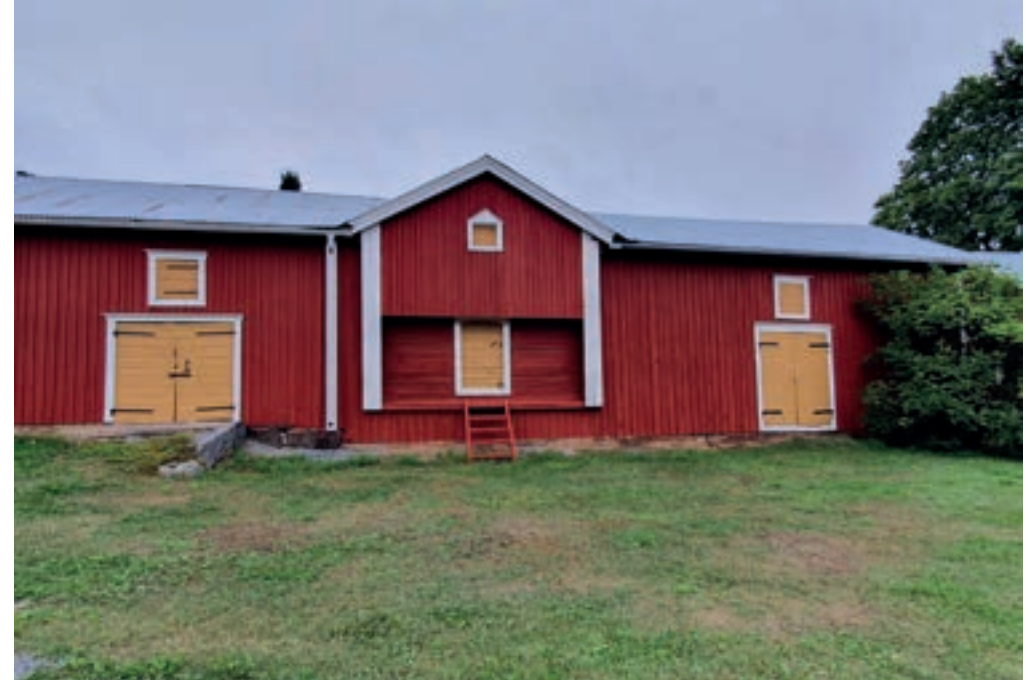
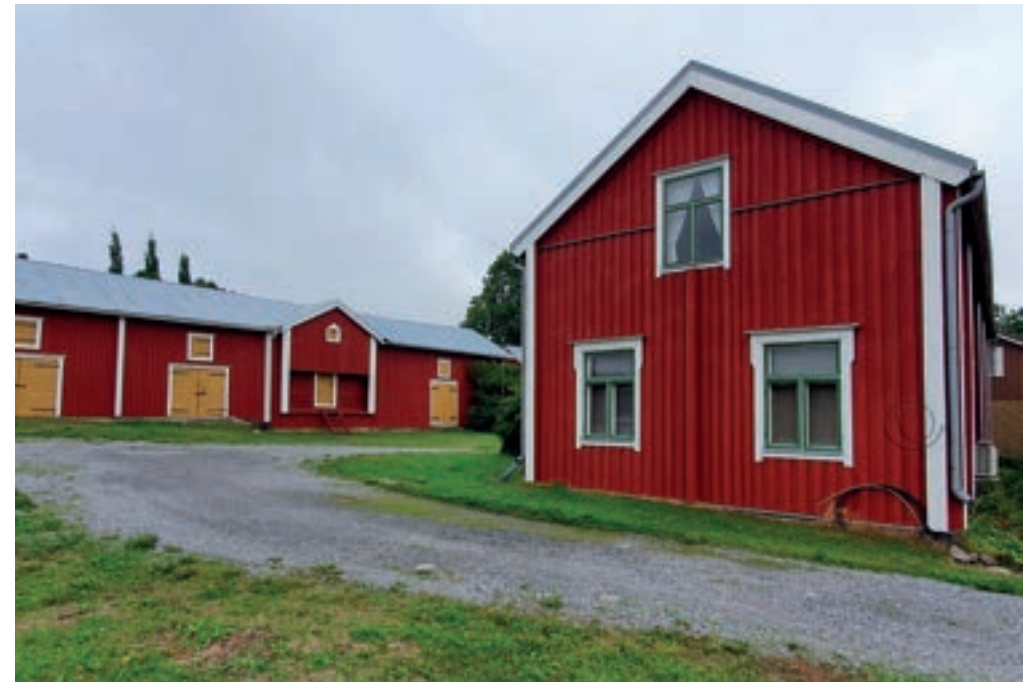
Ylhäällä vasemmalla: Pikkumökki (C) on rakennettu 1800-luvun alussa, mutta sitä on sen jälkeen korotettu, mikä on nähtävissä sen julkisivussa. Rakennuksessa on säilynyt sen alkuperäisovi ylävalolla, sekä kuusiruutuiset ikkunat. Ulkorakennus (C) on rakennettu kiinni pikkumökkiin. Ylhäällä oikealla: Kookas vilja-aitta on ainutlaatuisen tapaan rakennettu ulkorakennuksen (C) sisään.

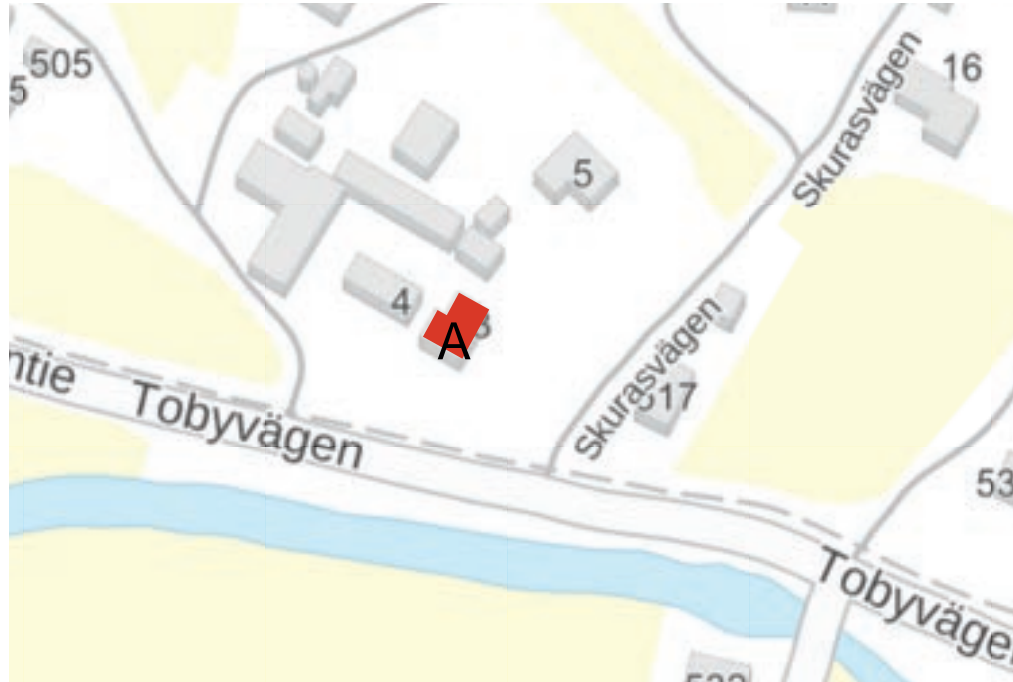
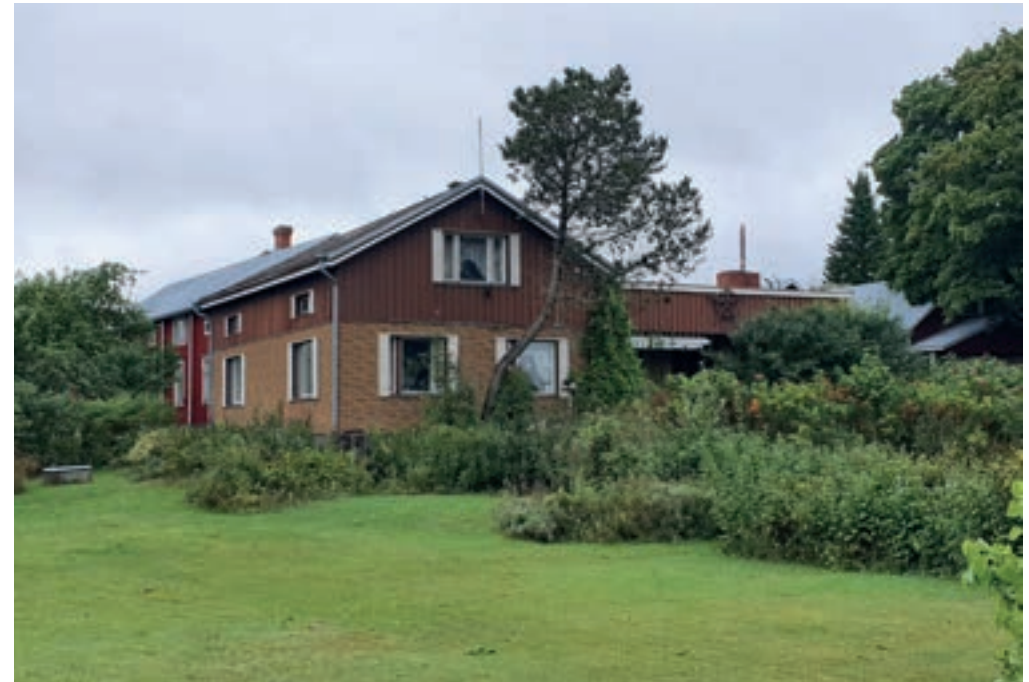
Ohessa oikealla: Sisäänrakennettu vilja-aitta muodostaa ulkorakennuksen pihanpuoleiseen julkisivuun poikkipäädyn.

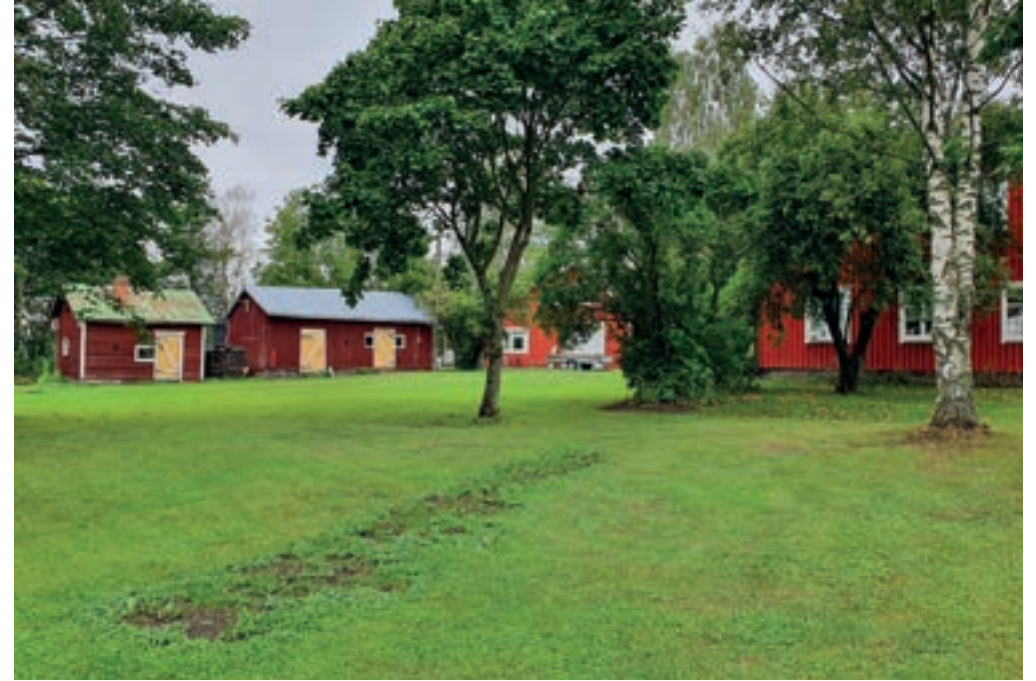
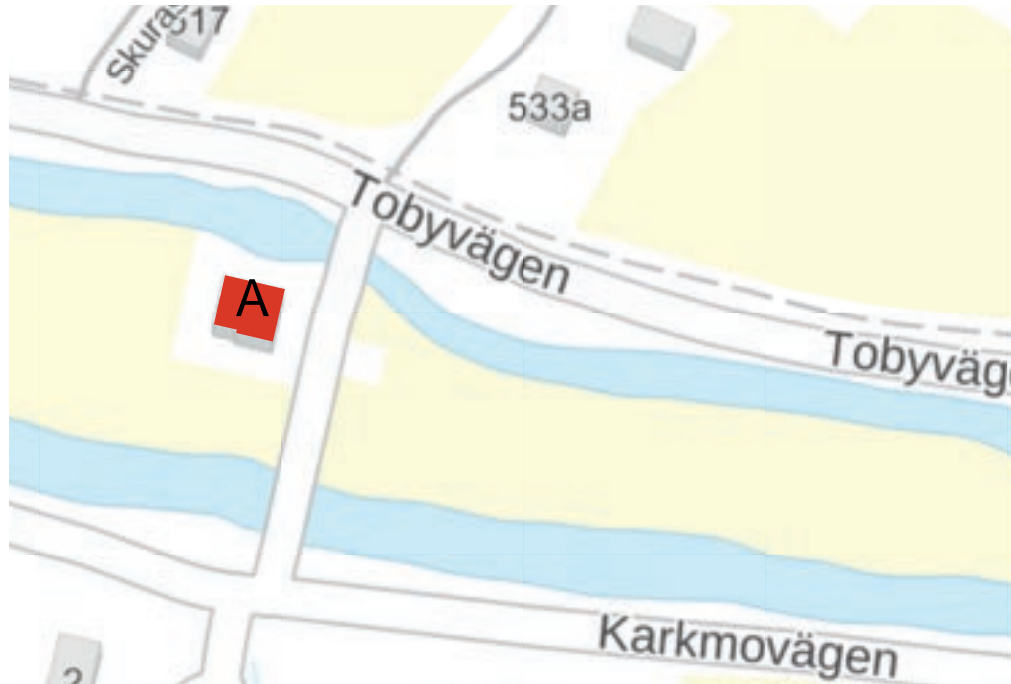
*Ylhäällä vasemmalla: Talonpoikaistaloa (A) on laajennettu pihan puolelle ja se on menettänyt historiallisen luonteensa muutetun aukotuksen myötä.
Ylhäällä oikealla: Sauna (B) ja ulkorakennus (C) taustalla.*

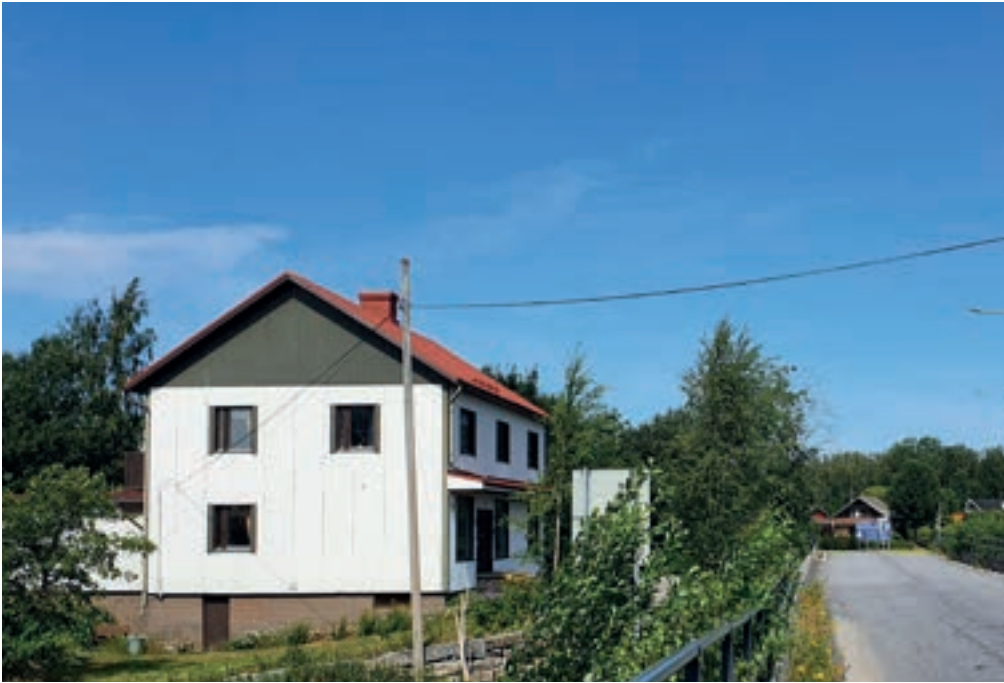
Ylhäällä oikealla: Asuinrakennus Holmenilla, kivisillan etelä- ja pohjoisosien välissä, rakennettiin alunperin kaupaksi. Nykyisin se on muutettu asunnoksi.

Säilyneisyys ja arvottaminen: Yleishahmoltaan tunnistettavissa aikaisemmaksi kaupparakennukseksi, mutta julkisivuilmeeltään vääristynyt. Palauttavia toimenpiteitä suositellaan, on tärkeää, että rakennuksen ulkoasusta on luettavissa sen historia kaupparakennuksena. Huomattava kulttuurihistoriallinen arvo ja on myös merkityksellinen siltaympäristön kannalta ja näkyy molemmille kylänteille.

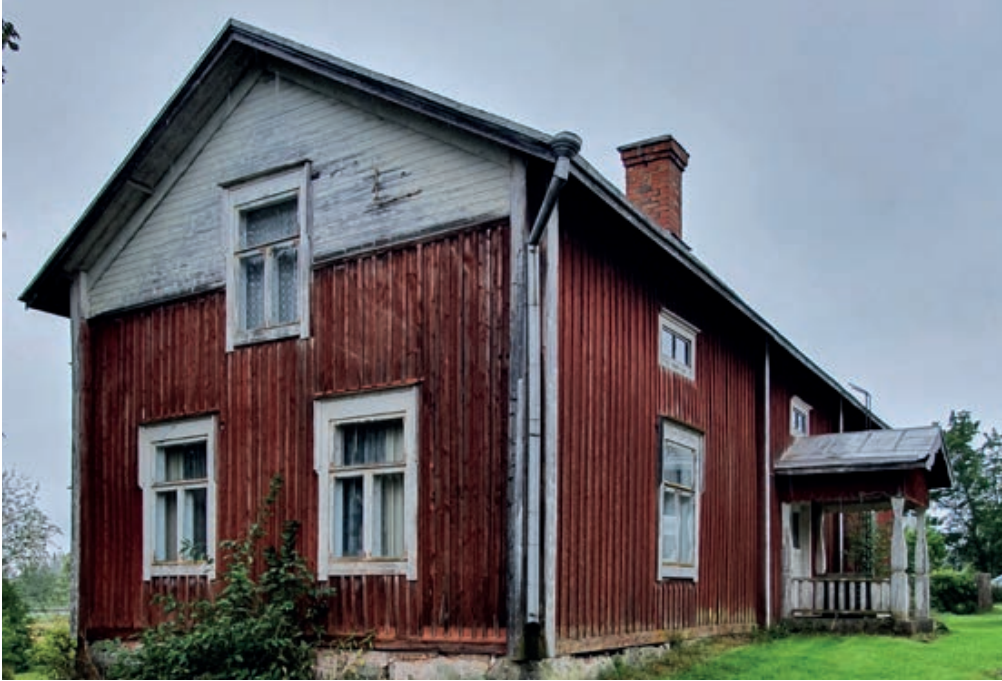
Ylhäällä oikealla: Talonpoikaistalon (A) 1800-luvun julkisivu on säilynyt alkuperäiskunnossa. Tässä etelästä katsottuna.

Säilyneisyys ja arvottaminen: Talonpoikaistalo on aikakaudelle tyypillinen ja erittäin hyvin säilynyt, ja omaa huomattavan rakennus- ja kulttuurihistoriallisen arvon. Myös huomattavaa maisemallista arvoa näkyvän sijaintinsa johdosta.

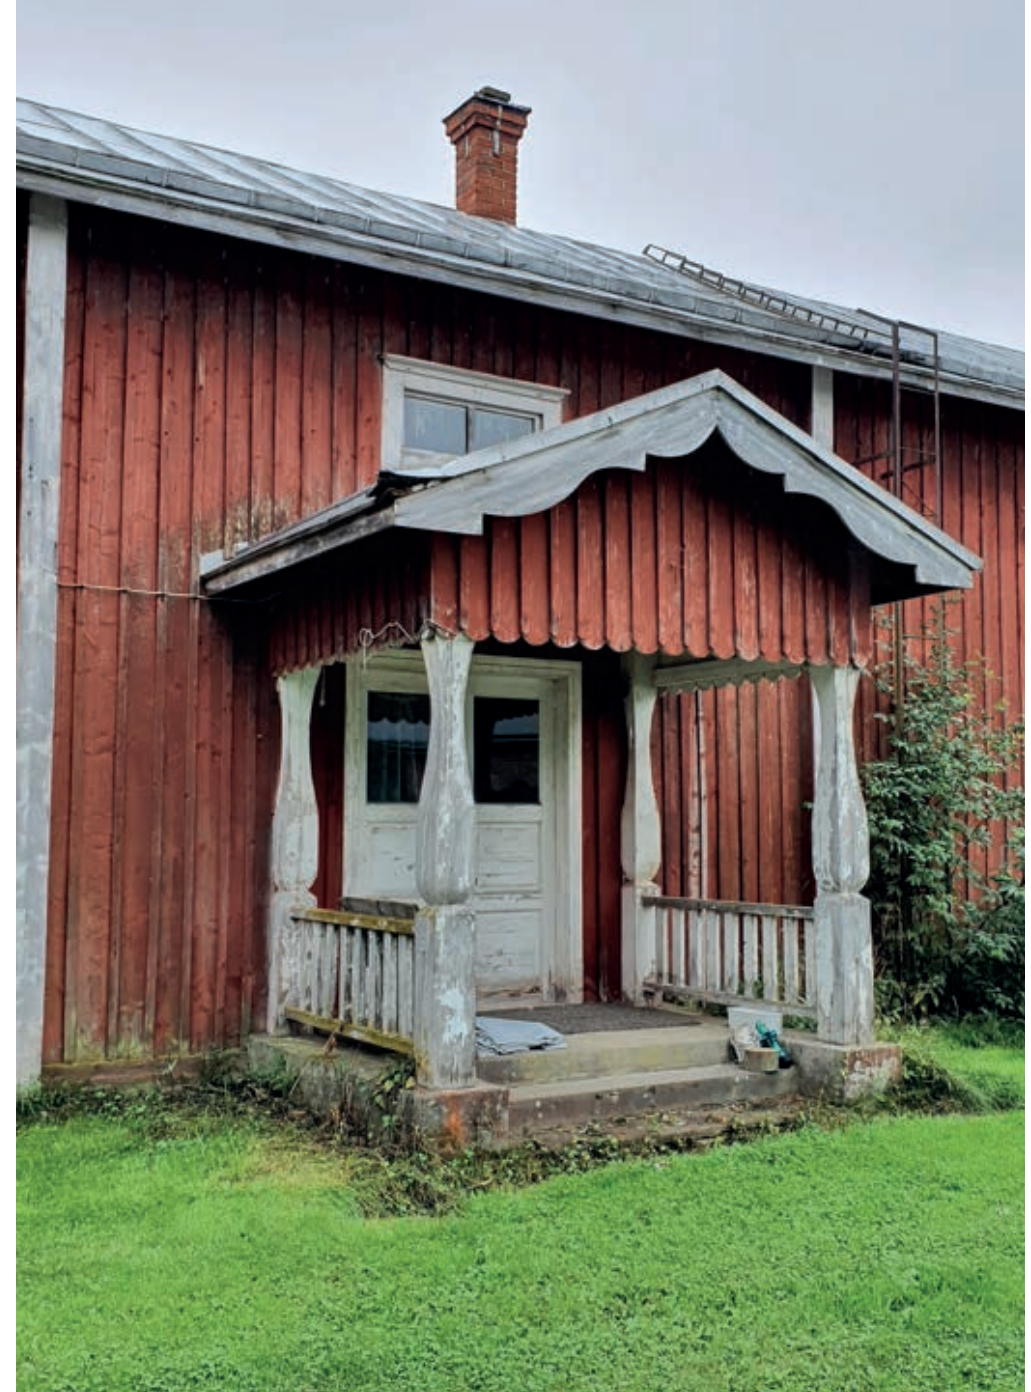
Ohessa oikealla: Avokuisti on paikallista mallia, jossa veistetyt tolpat, kaariaihe lautavuorauksen helmassa ja voimakkaat, koristeelliset otsalaudat.

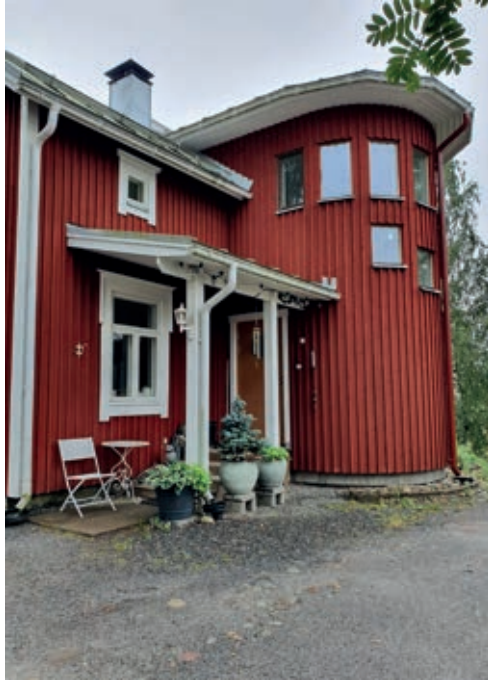
Ylhäällä oikealla: Talonpoikaistalon (A) julkisivuilme on 1900-luvun alusta. Tässä pihatieltä katsottuna. Piharakennus (B) taustalla.
