HELSINGBY-TUOVILA-KARKKIMALA

Kulttuuriympäristöselvitys, 2021

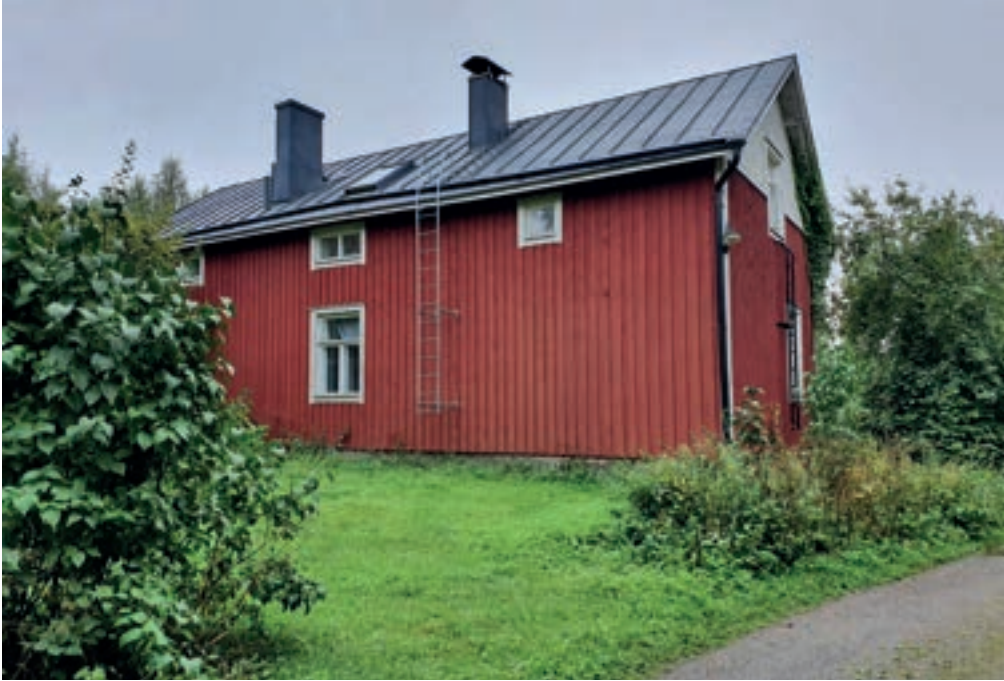
Ylhäällä oikealla: Talonpoikaistalossa (A) on epätavallinen kuisti. Aukotusta on muutettu.

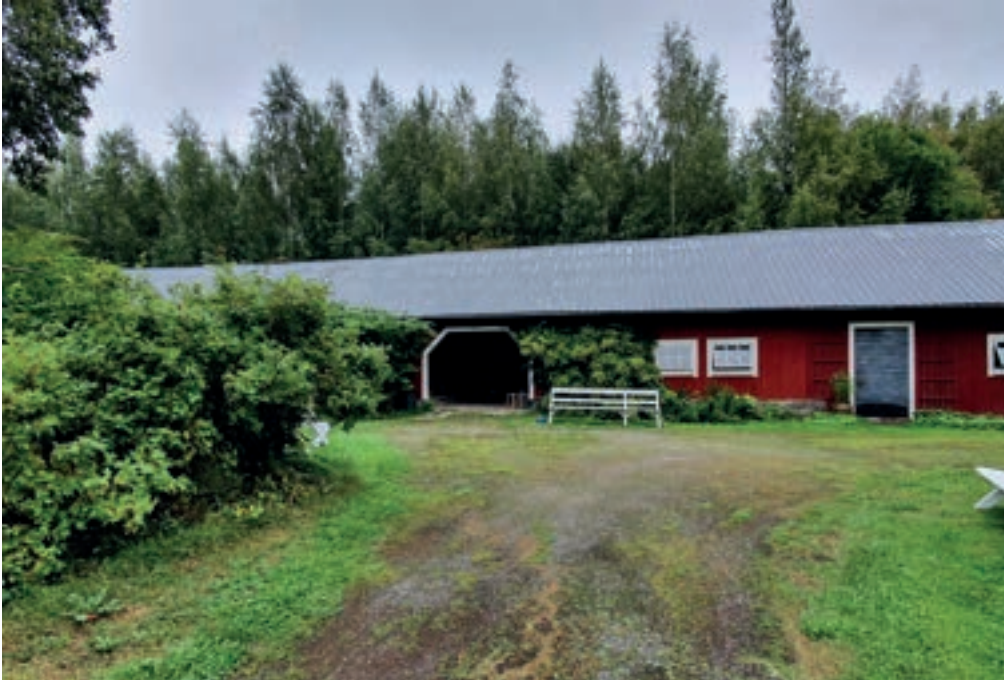
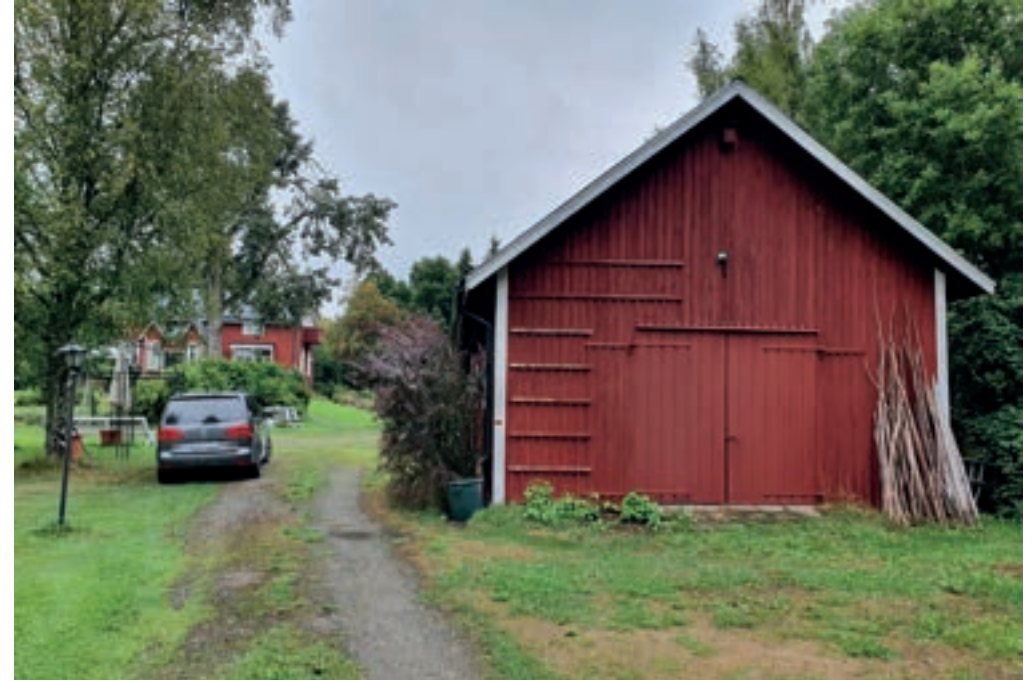
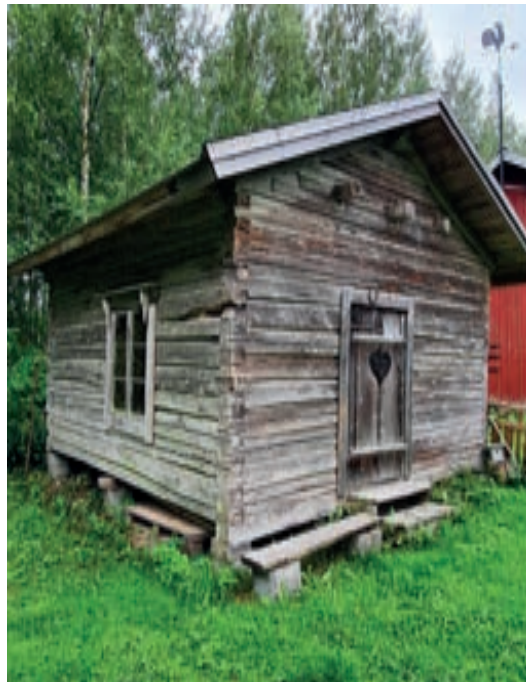
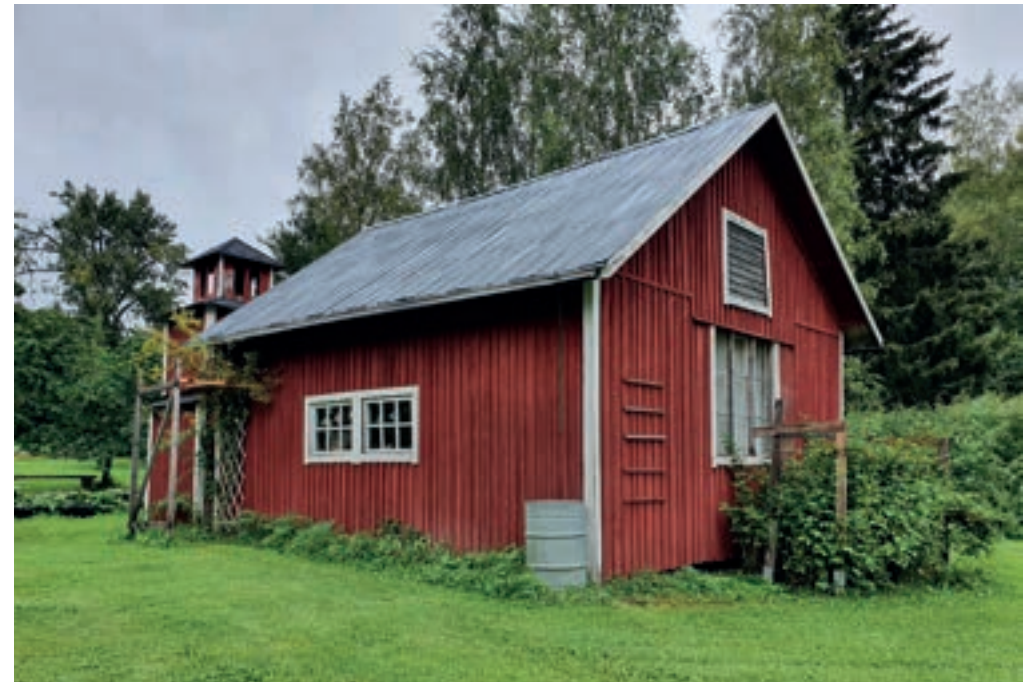
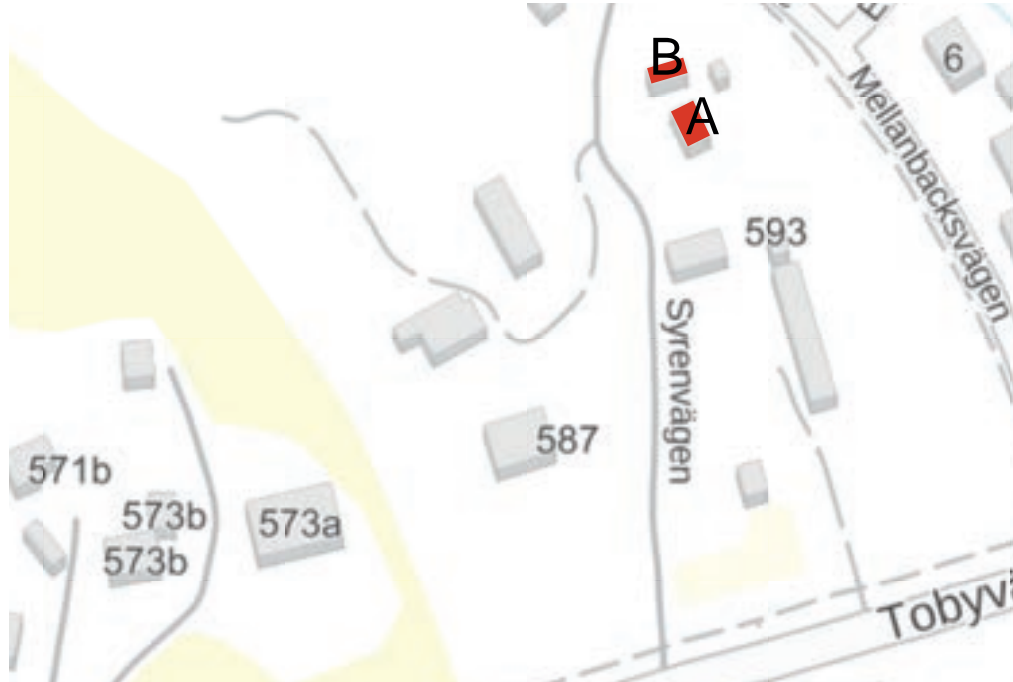
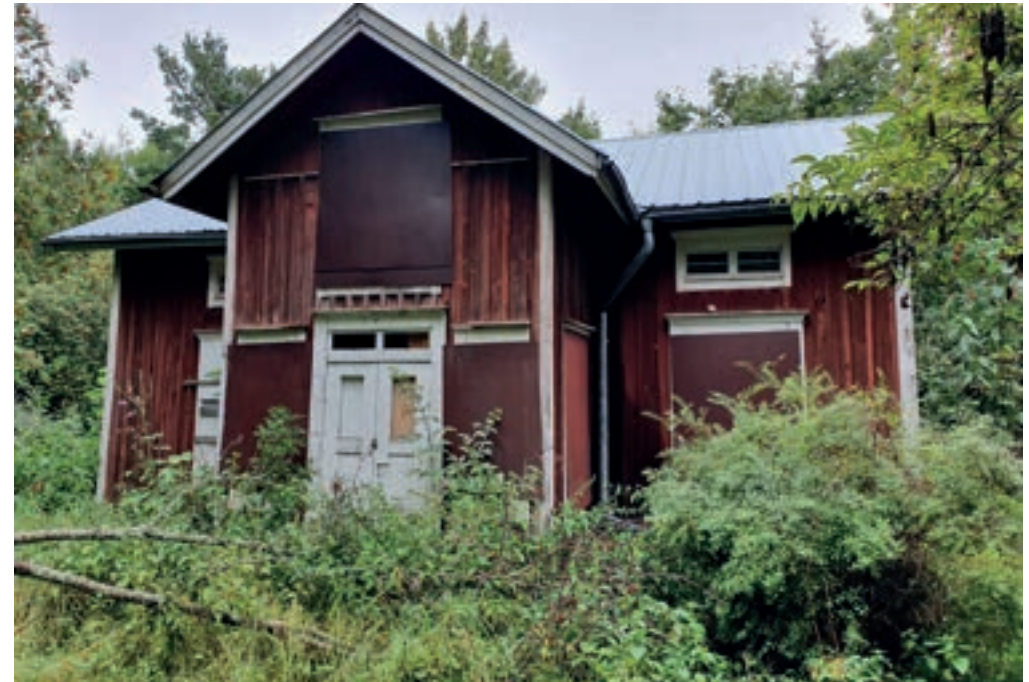
Ohessa vasemmalla: Vuoraamaton aitta (B) on siirretty tänne Kristiinankaupungista ja toimii kesähuoneena.

Ohessa oikealla: Lato sijaitsi ennen lähempänä kylätietä, mutta siirrettiin nykyiselle paikalleen pyörätien leventämisen yhteydessä. Se on muutettu juhlatilaksi.

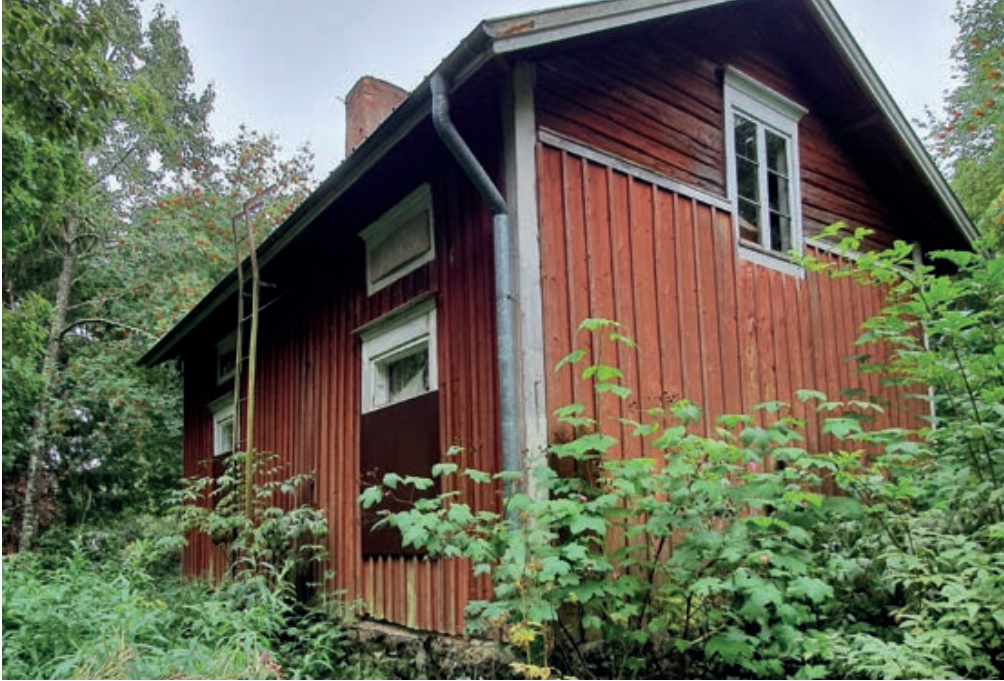
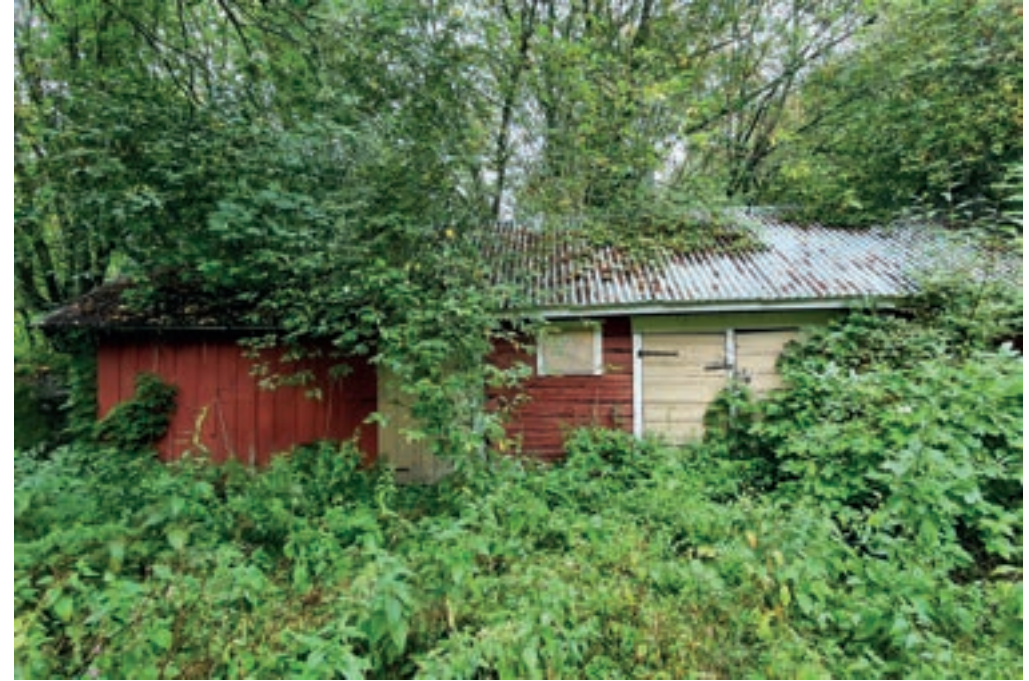
Hirsirunkoinen ulkorakennusrivi, osittain vuoraamaton, osittain rimalaudoitettu, punamullattu, valkoiset nurkat listoitukset ja ikkunat, keltaiset ovet. Harjakatto aaltopellillä.

Ylhäällä oikealla: Pienessä talonpoikaistalossa (A) on aikakaudelle tyypillinen kuisti ja se on säilynyt alkuperäiskunnossa.

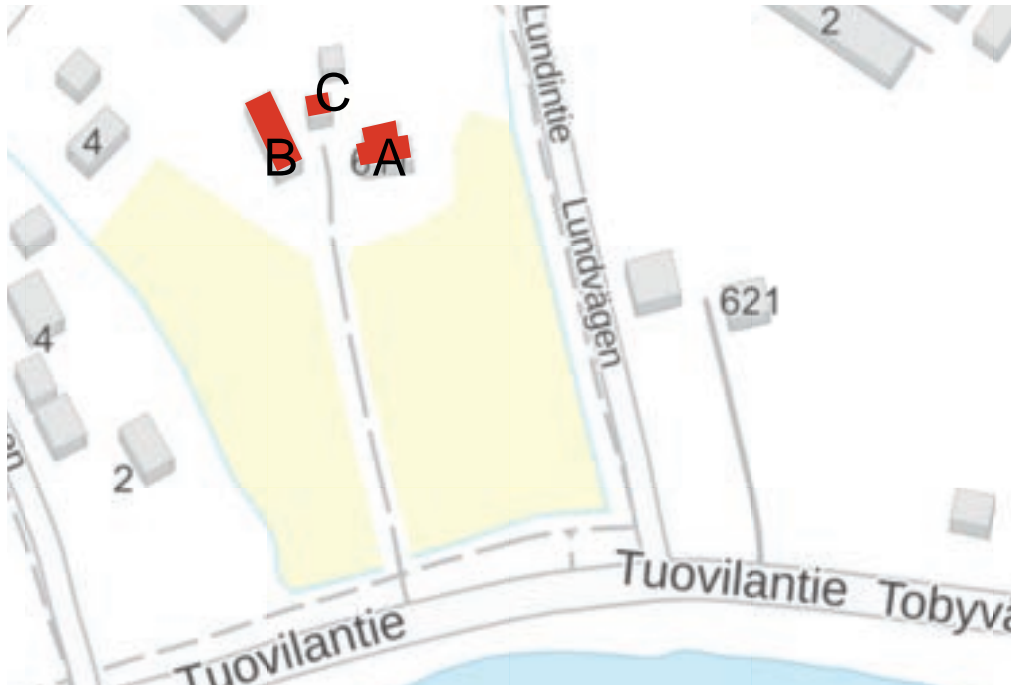
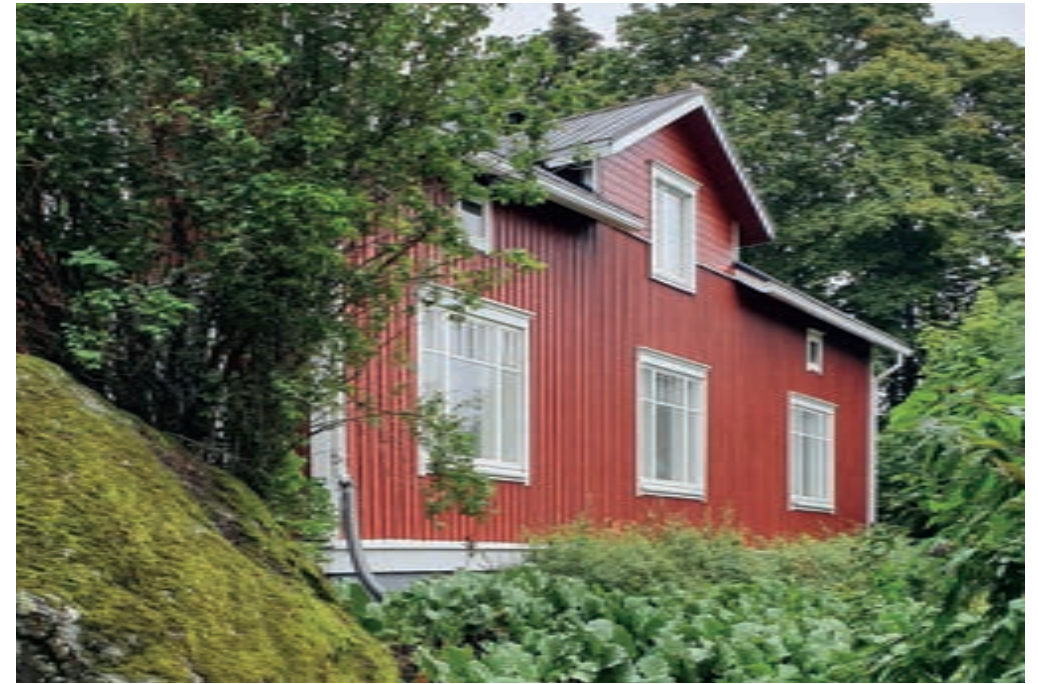
Ylhäällä vasemmalla: Talonpoikaistalon päätykolmio on vuoraamaton. Tässä luoteesta katsottuna.

Ylhäällä oikealla: Hirsirakenteinen ulkorakennus (B) piileksii umpeen kasvaneen pihan reheväsä kasvustossa.

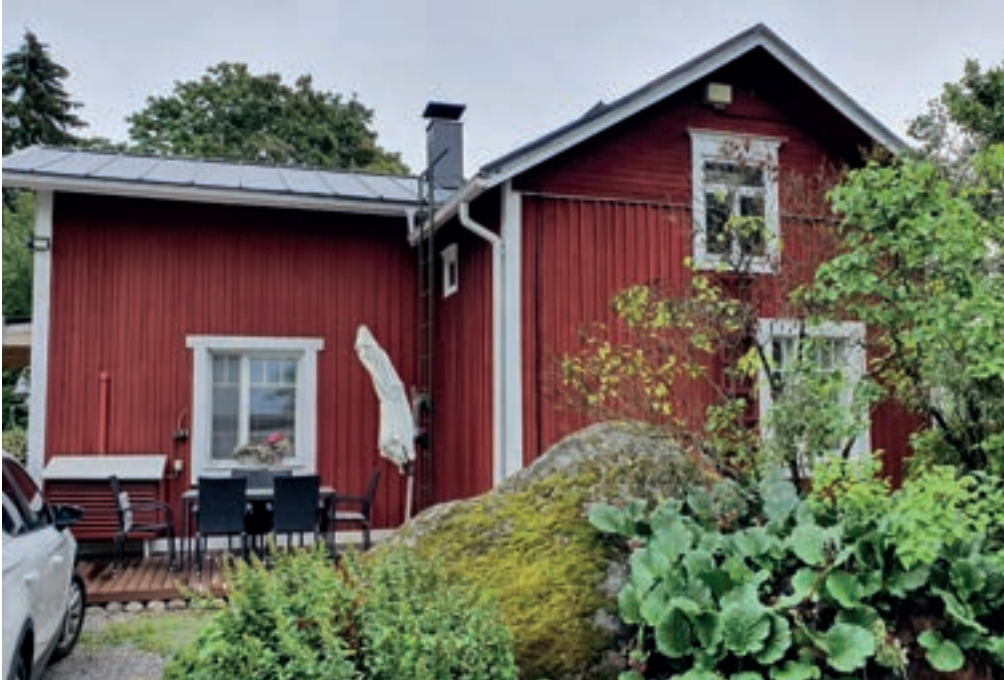
Ylhäällä oikealla: Talonpoikaistalon (A) julkisivu tielle, kylälle tyypillisen siirtolohkareen takana. Ikkunavaihto vääristää talon historiallista ilmettä.

Luonnehdinta: Talonpoikaistalo 1900-luvun alusta romantisoiden modernisoidulla julkisivuilmeellä, pienipiirteisessä pihapiirissä näkyvällä sijainnilla.

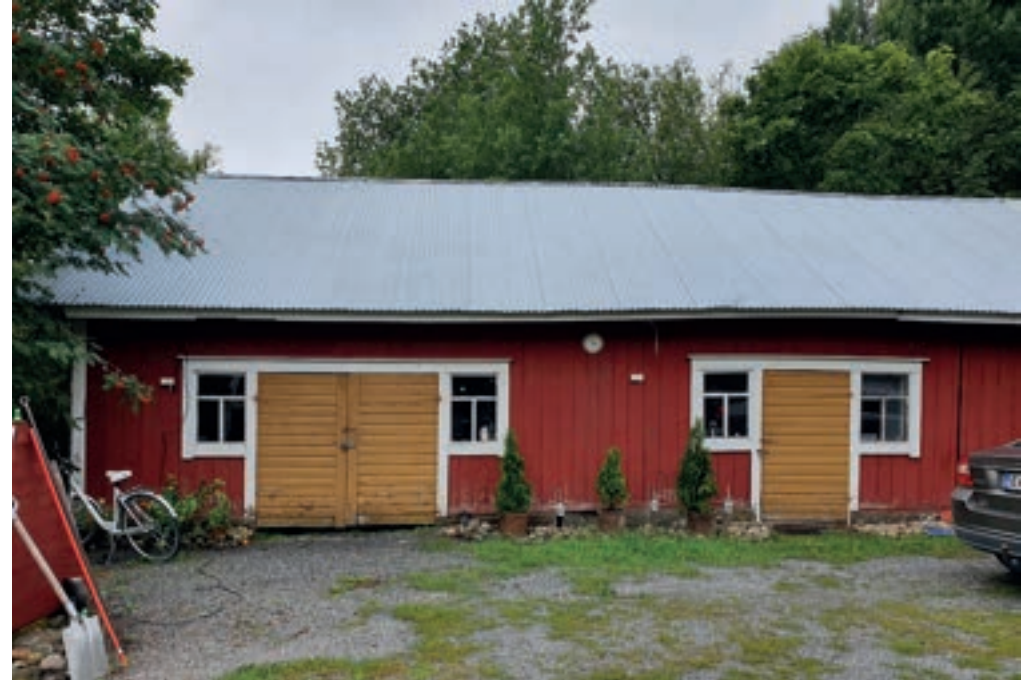
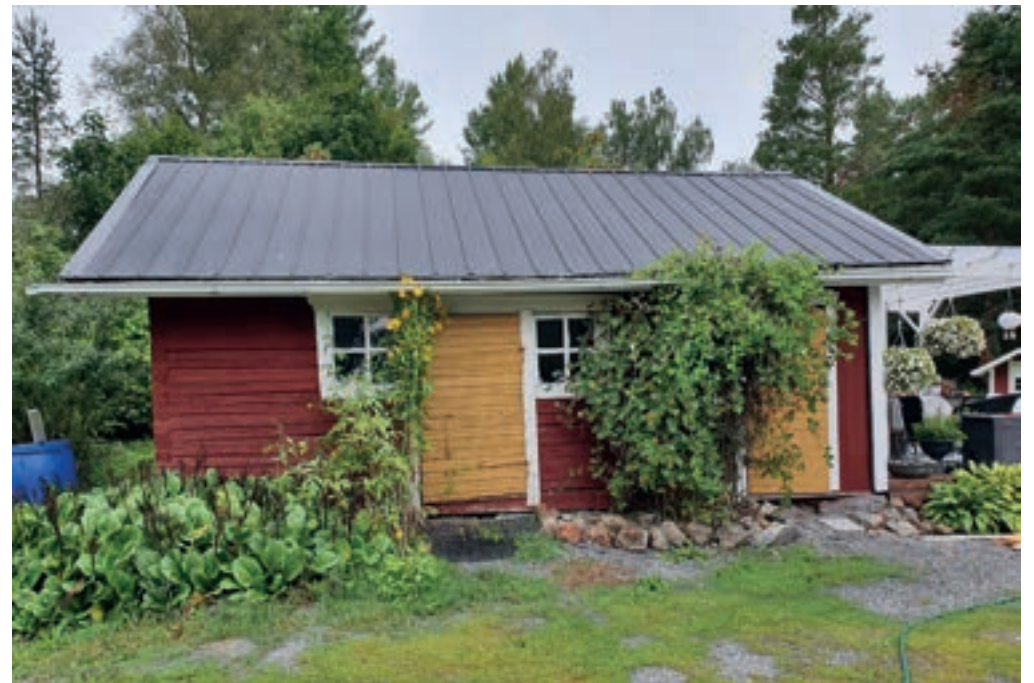
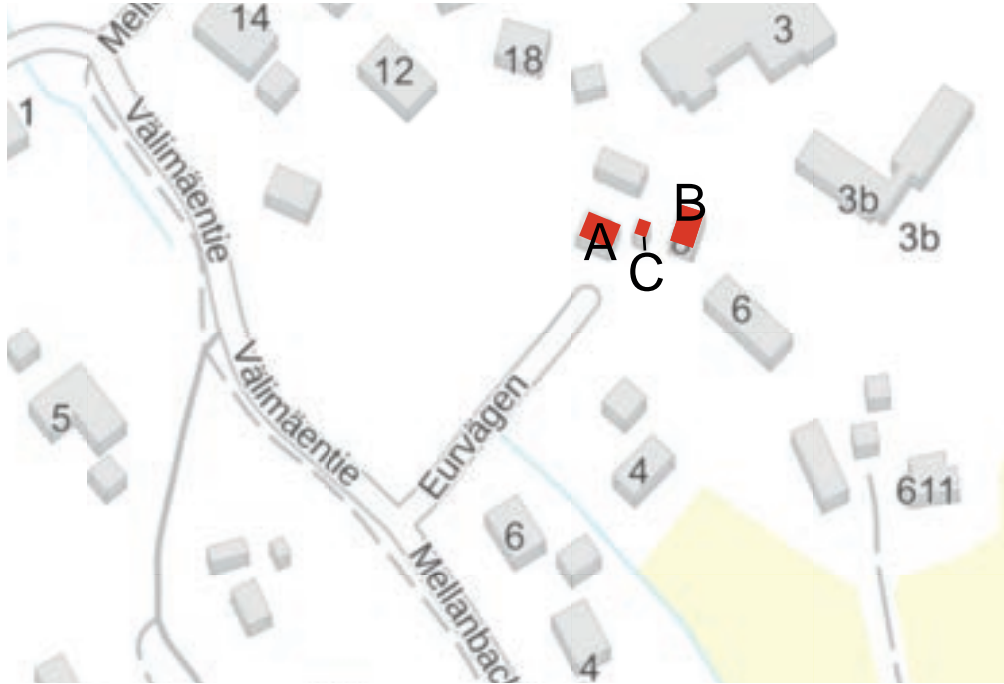
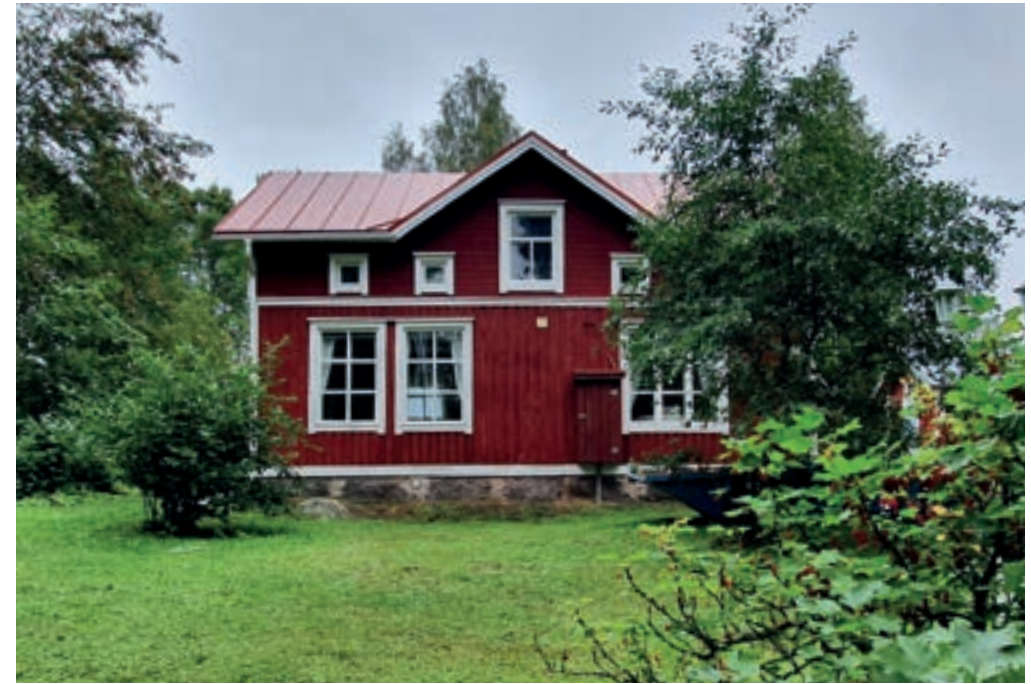
*Ylhäällä vasemmalla: Talonpoikaistaloa (A) on laajennettu pihalle.
Ylhäällä oikealla: Pihapiiriin kuuluu myös perinteinen ulkorakennus (B).
Ohessa oikealla: Pieni hirsirakenteinen piharakennus (C).*

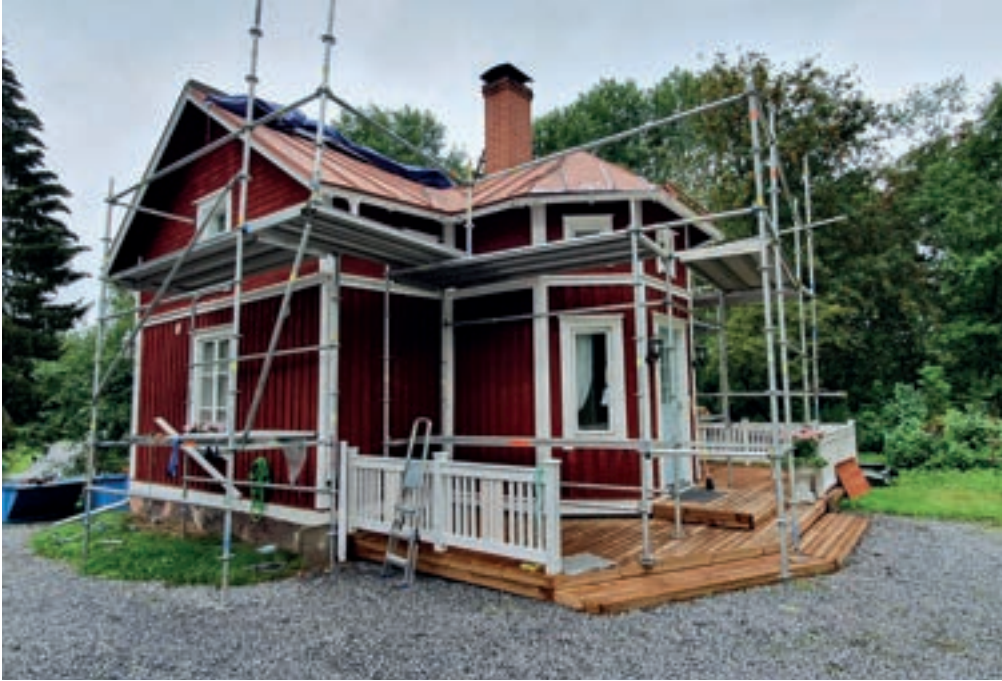
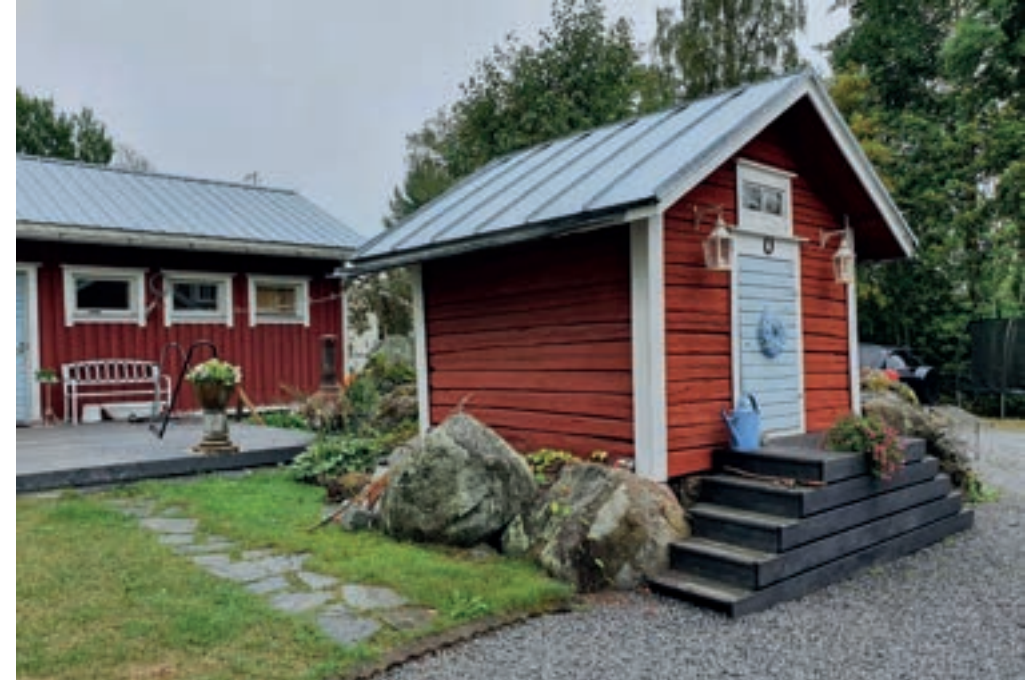
Ylhäällä oikealla: Pienen talonpoikaistalon (A) tien puoleinen julkisivu on muuttunut, mikä vääristää talon historiallista ilmettä.

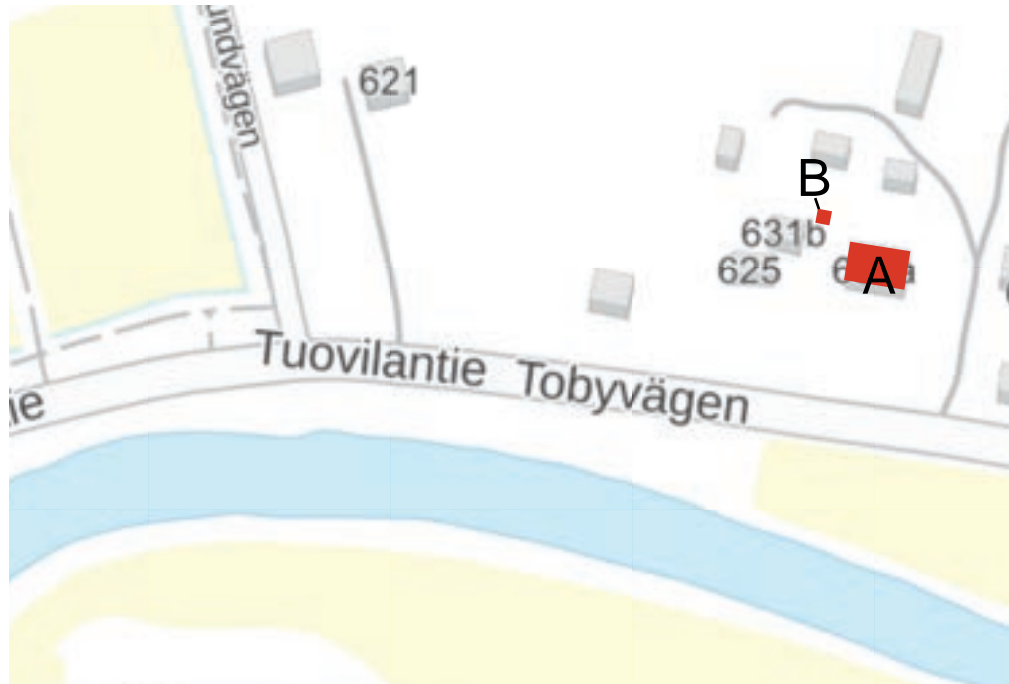
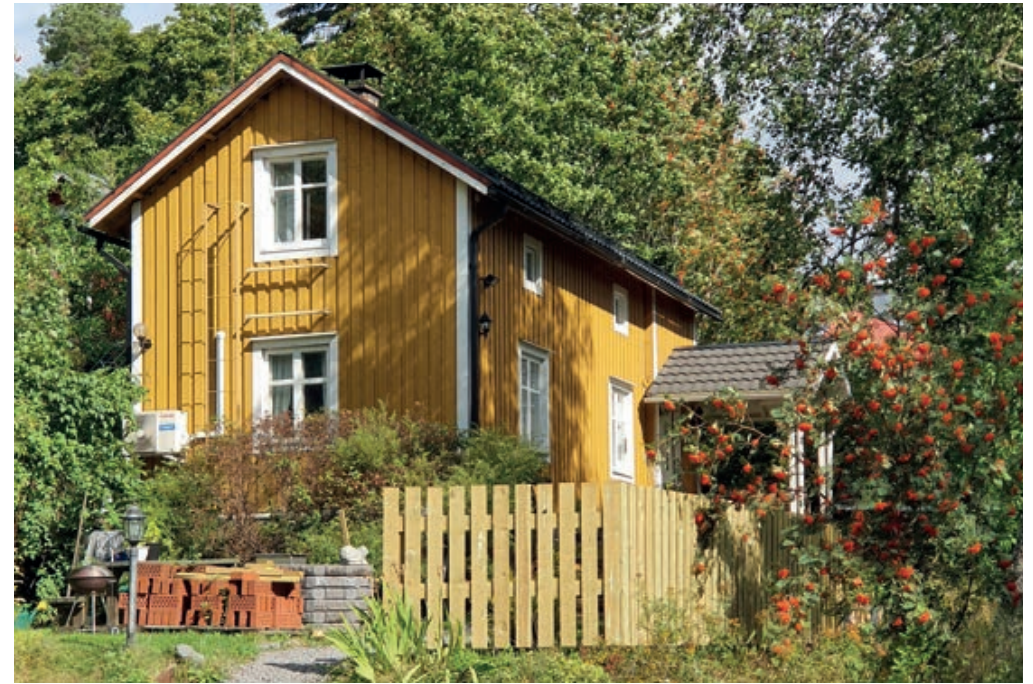
Ylhäällä vasemmalla: Talonpoikaistalo (B) pihasta katsottuna, luonteikas kuisti on alkuperäinen, mutta sen ikkunan on vaihdettu, mikä vääristää sen historiallista luonnetta. Ylhäällä oikealla: Pieni aitta (C) seisoo kivisellä kumpareella keskellä tonttia. Taustalla ulkorakennus (B), jonka ilme on modernisoitu.

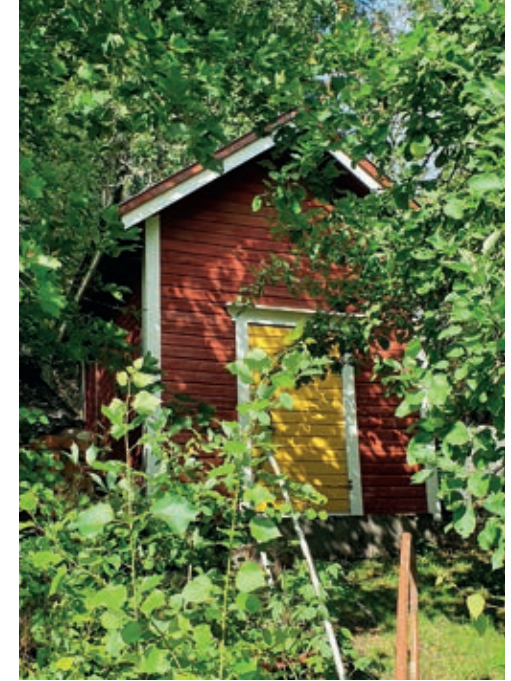
Ylhäällä oikealla: Entinen mäkitupa (A) Välimäen mäkitupalaisalueella.

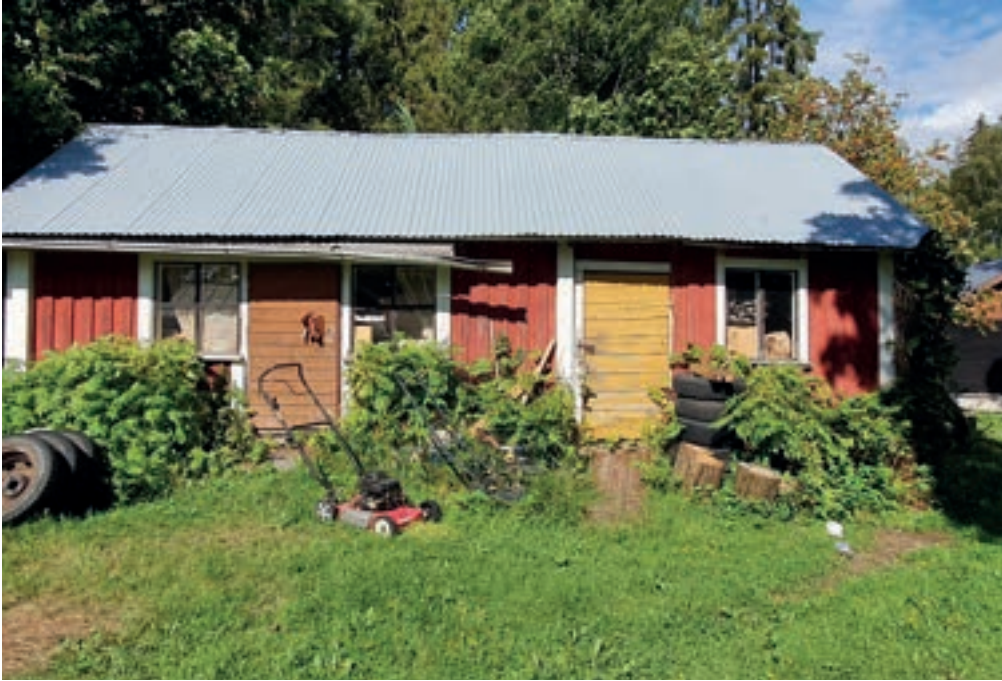
Ylhäällä oikealla: Mäkitupa (A) Välimäen mäkitupalaisalueella, pihalta katsottuna.

Säilyneisyys ja arvottaminen: Tupa kuuluu Tuovilan tien varren Välimäen mäkitupalaisalueeseen ja on vuorauksen vaihdosta huolimatta ilmeeltään verraten hyvin säilynyt. Julkisivuilmeen palauttamista suositellaan. Tupa on rakennettu tyypilliseen paikkaan, viljelykelvottomaan kivikkoiseen metsikköön, joka aiemmin toimi kylän mäkitupalaisalueena, johon tilattomat saivat rakentaa itselleen pienen asuintalon. Tupa todistaa talonpoikaisyhteiskunnan yhteiskuntajärjestyksestä ja elintavasta ja sillä on huomattavaa yhteiskuntahistoriallista arvoa, sekä rakennus- ja kulttuurihistoriallista arvoa.

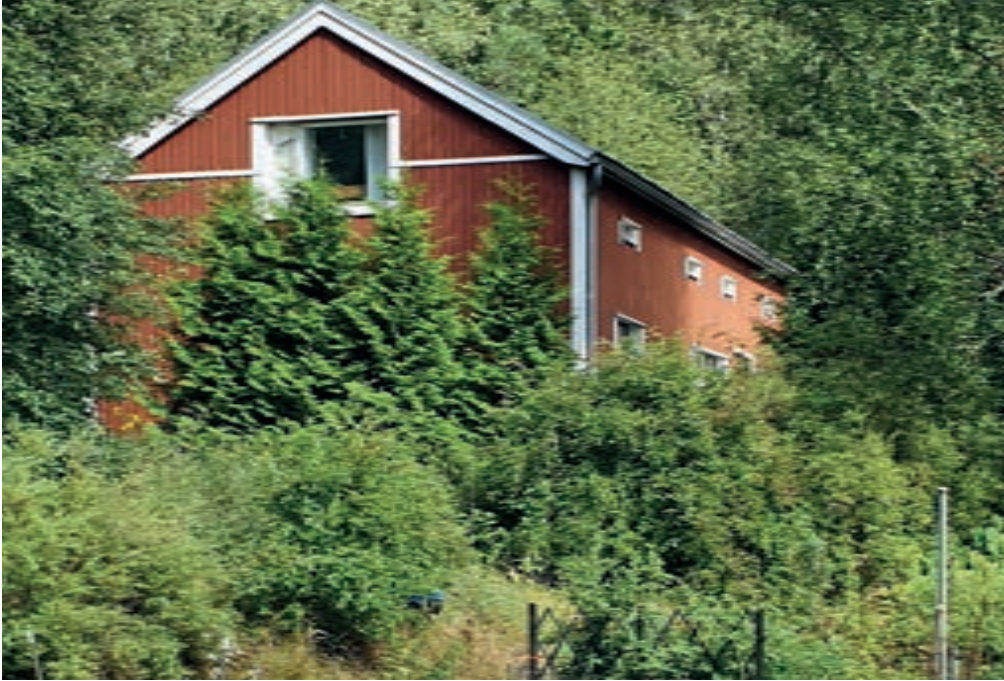
Säilyneisyys ja arvottaminen: Talonpoikaistalo on yleishahmoltaan säilynyt, alkuperäiseltä julkisivuilmeeltään vääristynyt johtuen aukotuksen ja vuorauk-

Ylhäällä oikealla: Eurin kantatila nro 9:n talonpoikaistalon (A) historiallinen ilme on pahasti vääristynyt.

sen muutoksista. Julkisivuilmeen palauttamista suositellaan. Rakennus- ja kulttuurihistoriallista arvoa, myös tiettyä maisemallista arvoa.

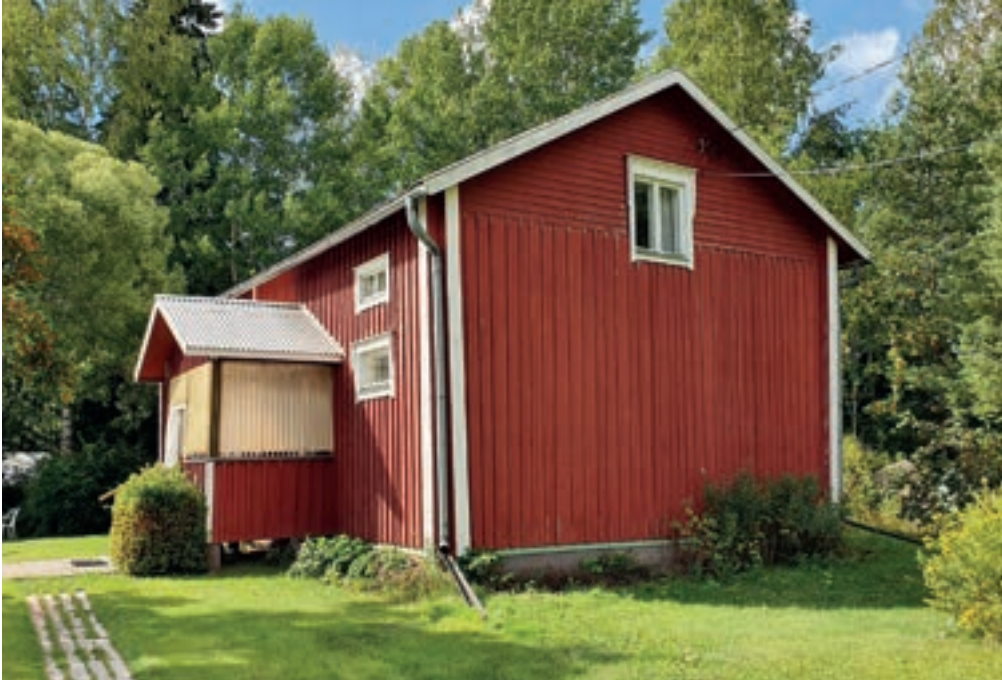
Ylhäällä oikealla: Talonpoikaistalo (A) eteläpuoleiselta pihalta katsottuna. Aukotusta on muutettu.

Säilyneisyys ja arvottaminen: Talonpoikaistalo on yleishahmoltaan säilynyt, mutta sen alkuperäinen julkisivuilme on ikkunanvaihdon takia vääristynyt. Julkisivuilmeen palauttamista suositellaan. Rakennus- ja kulttuurihistoriallista arvoa. Kohteella on huomattava merkitys tiemaisemalle ja siten maisemallista arvoa.

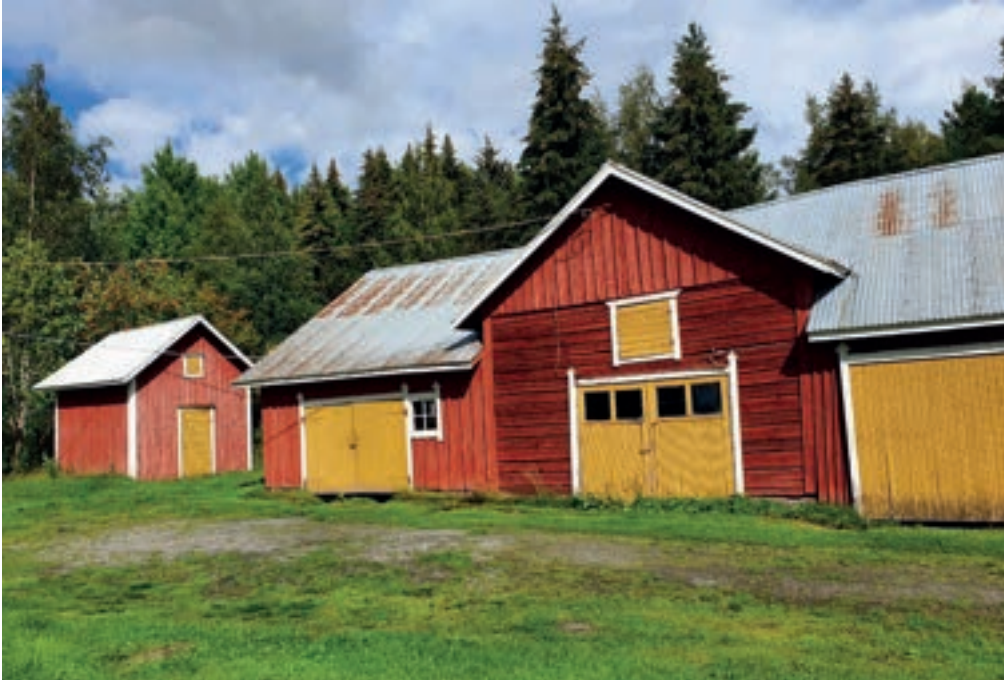
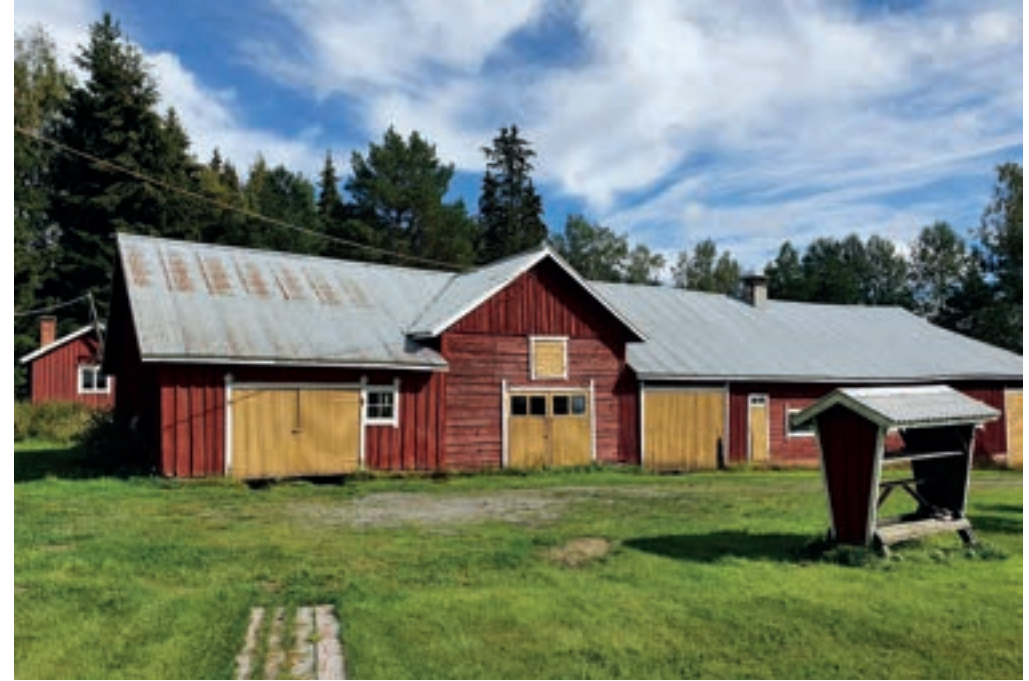
*Ylhäällä vasemmalla: Talonpoikaistalon (A) itäpäätty.
Ylhäällä oikealla: Aitta (C)*

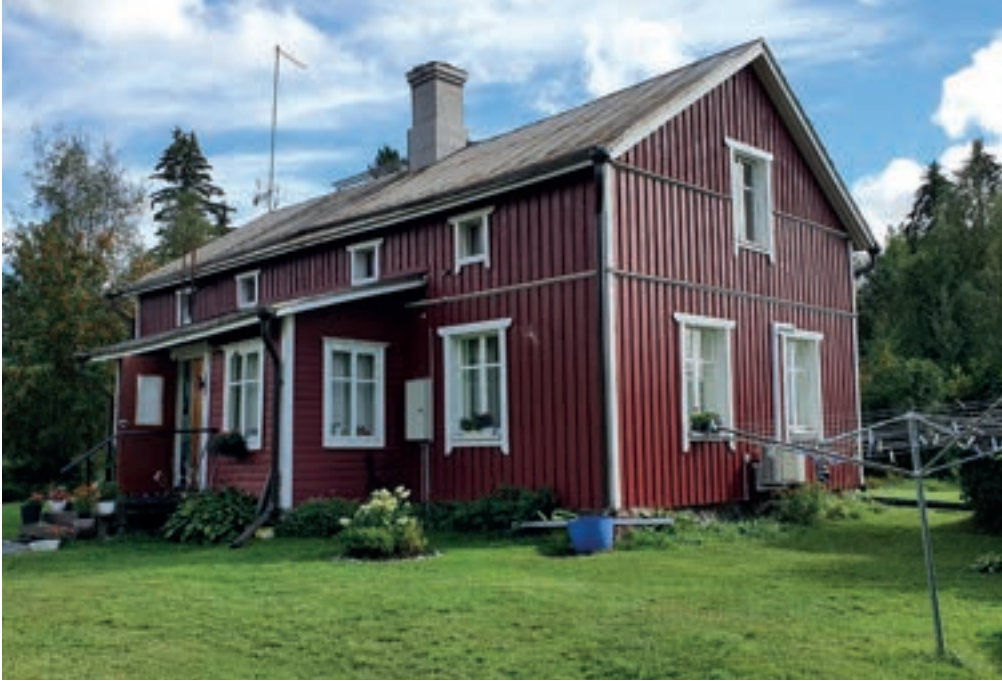
Ylhäällä oikealla: Talonpoikaistalo (A) katsottuna pihaa pohjoisen suuntaan rajaavan ulkorakennuksen (C) ajoportista.

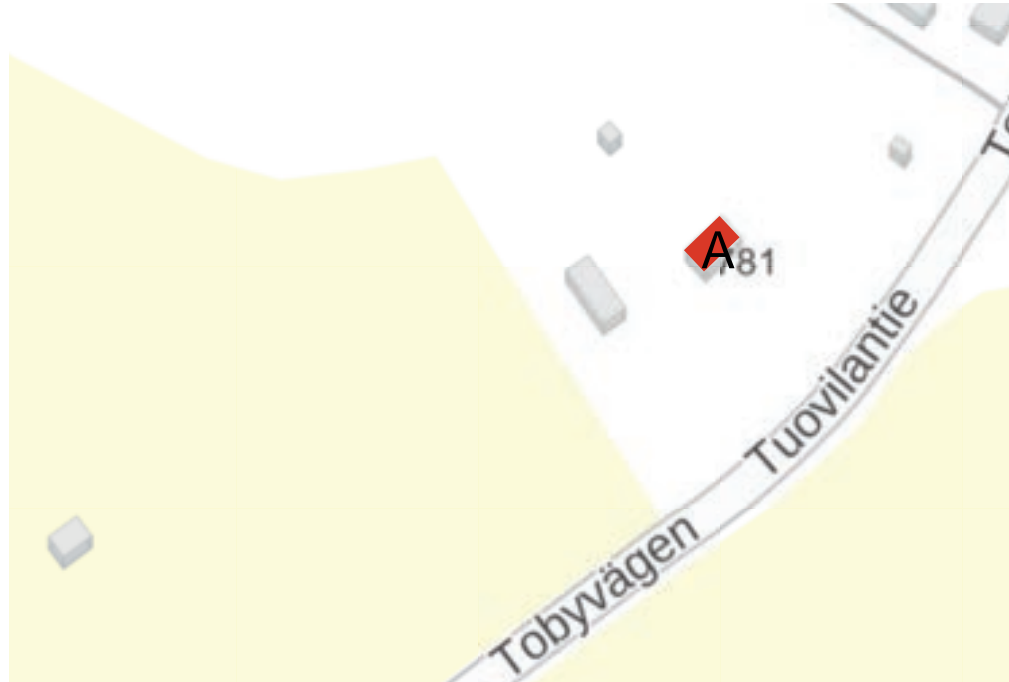
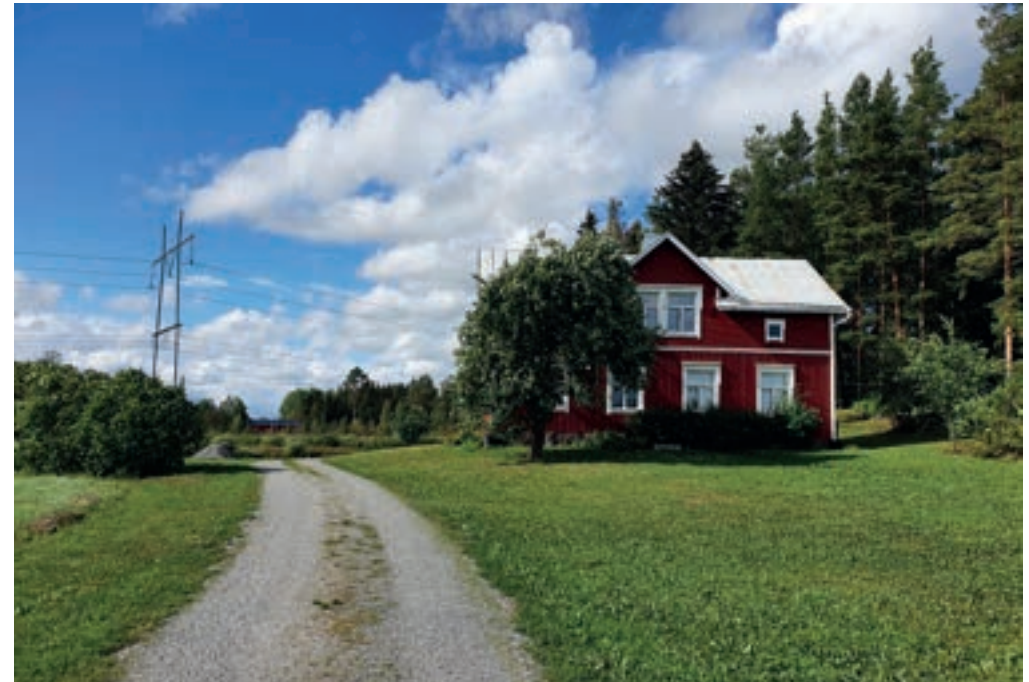
Ylhäällä vasemmalla: Lomalaudoitus ja ulkoinen lisäeristys vääristävättalonpoikaistalon (A) historiallista ilmettä.

Ylhäällä oikealla: Otsa-aitta- tyyppinen vilja-aitta (B) rakennettuna ulkorakennukseen (C) kiinni.

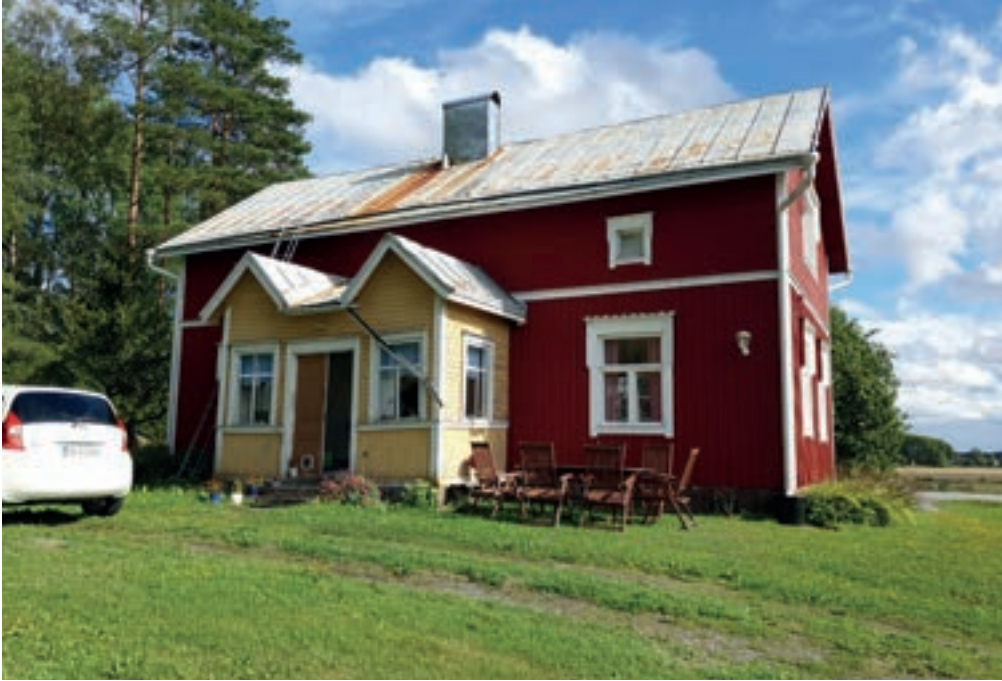
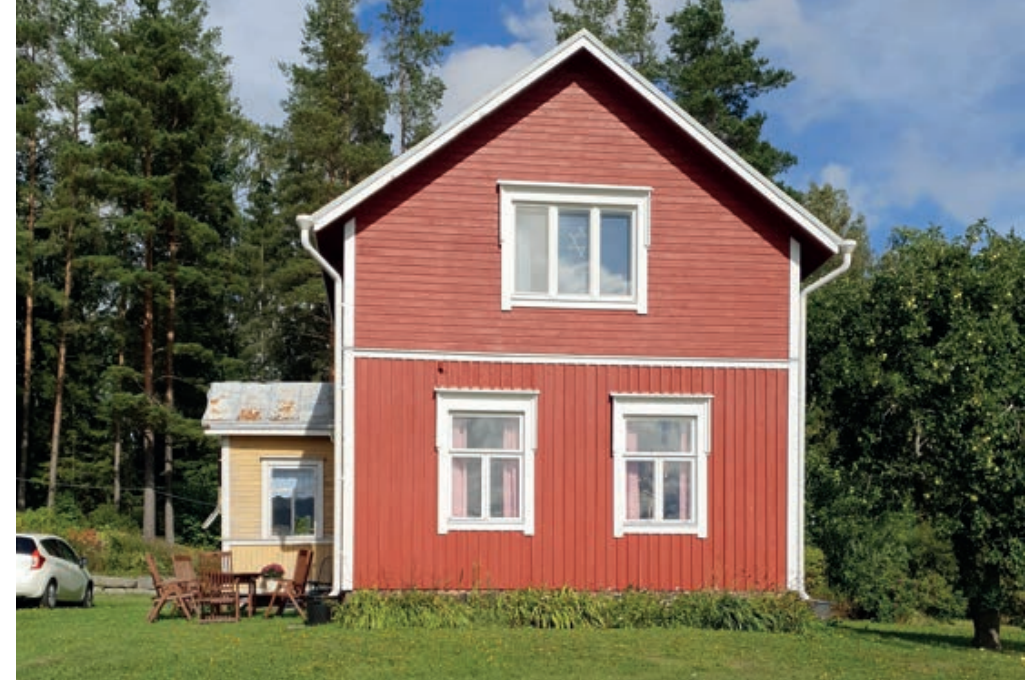
Ylhäällä oikealla: Talonpoikaistalo (A) kylätieltä katsottuna.

Säilyneisyys ja arvottaminen: Talonpoikaistalo on hyvin säilynyt. Rakennus- ja kulttuurihistoriallista arvoa. Vaikuttaa kylätien varren tieympäristöön, mikä tuo kohteelle myös maisemallista arvoa.
