HELSINGBY-TUOVILA-KARKKIMALA

Kulttuuriympäristöselvitys, 2021

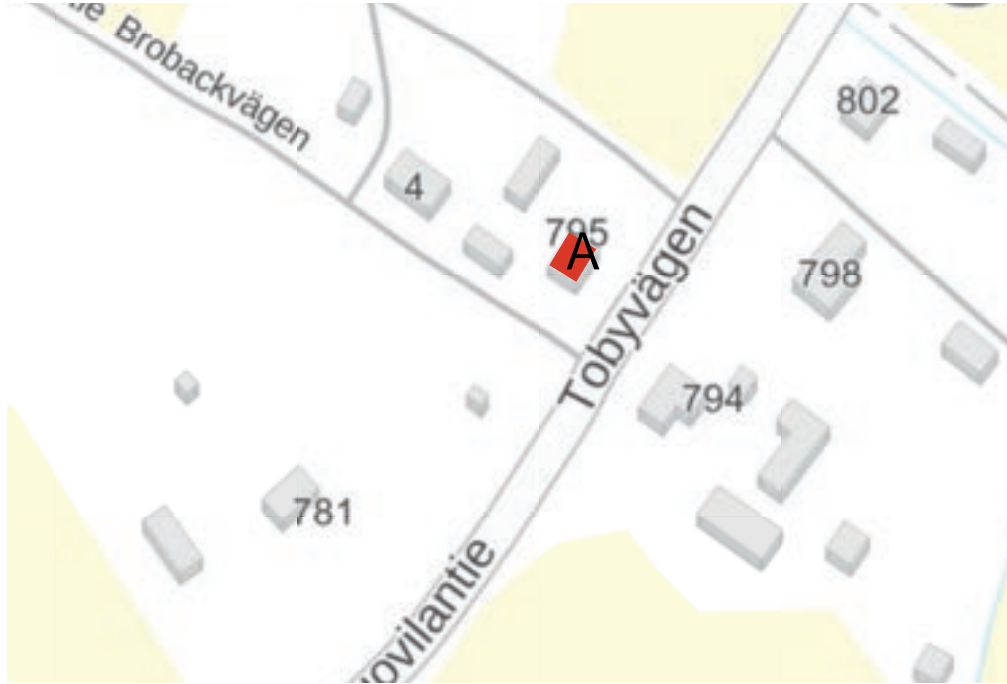
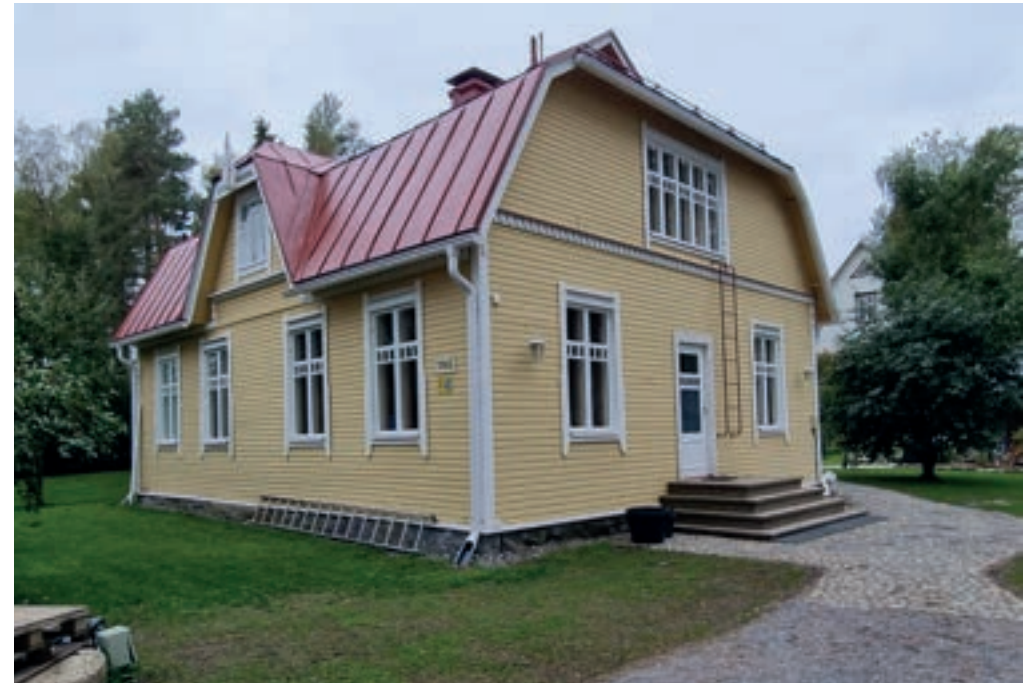
*Ylhäällä vasemmalla: Talonpoikaistalon (A) luonteikas kuisti on hyvin säilynyt.
Ylhäällä oikealla: Talonpoikaistalon lounaispäätty.*

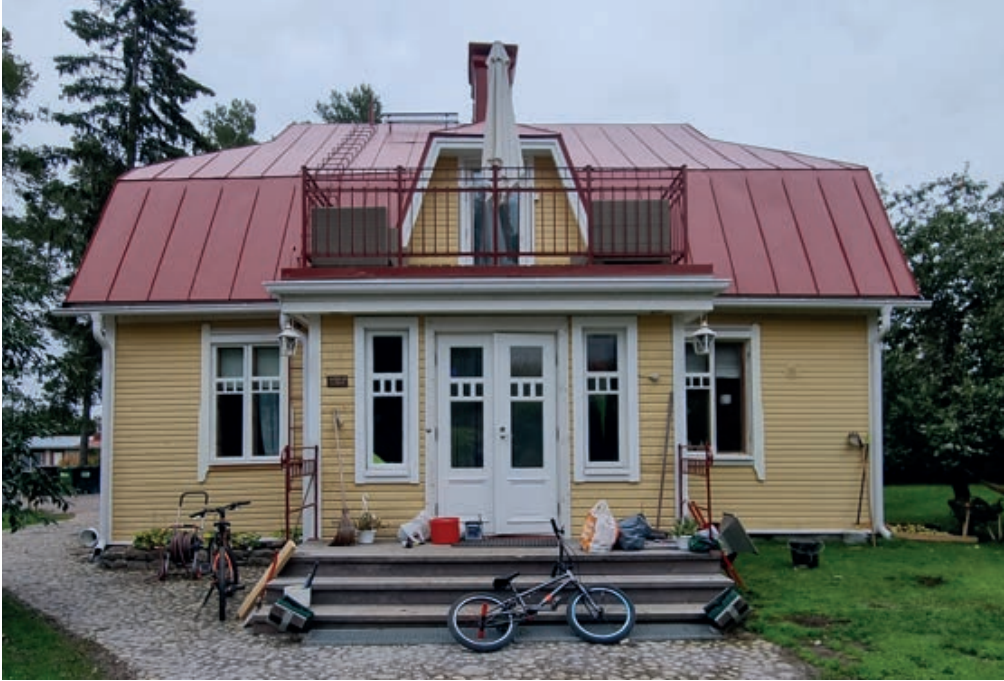
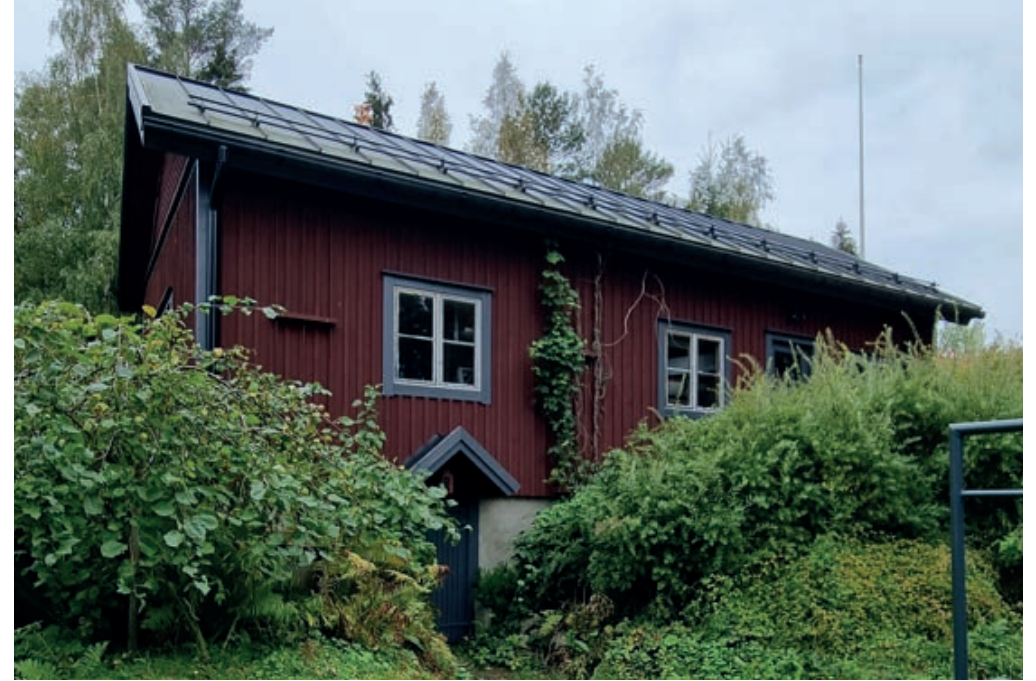
Ylhäällä oikealla: Asuinrakennus (A) on tyyliltään harvinainen, siinä on piirteitä sekä 1920-luvun klassismista että jugendista. Päätyjulkisivun sisäänkäynti johti alunperin myymälään ja junamatkustajille suunnattuun majoitukseen.

Luonnehdinta: Keltainen jugendin ja uusklassismin tyylipiirteitä sisältävä kaupunkimainen asuinrakennus. Näkyvällä sijainnilla kylätien varressa pihapiirissä, jossa luonteeltaan muutettuja ulkorakennuksia.

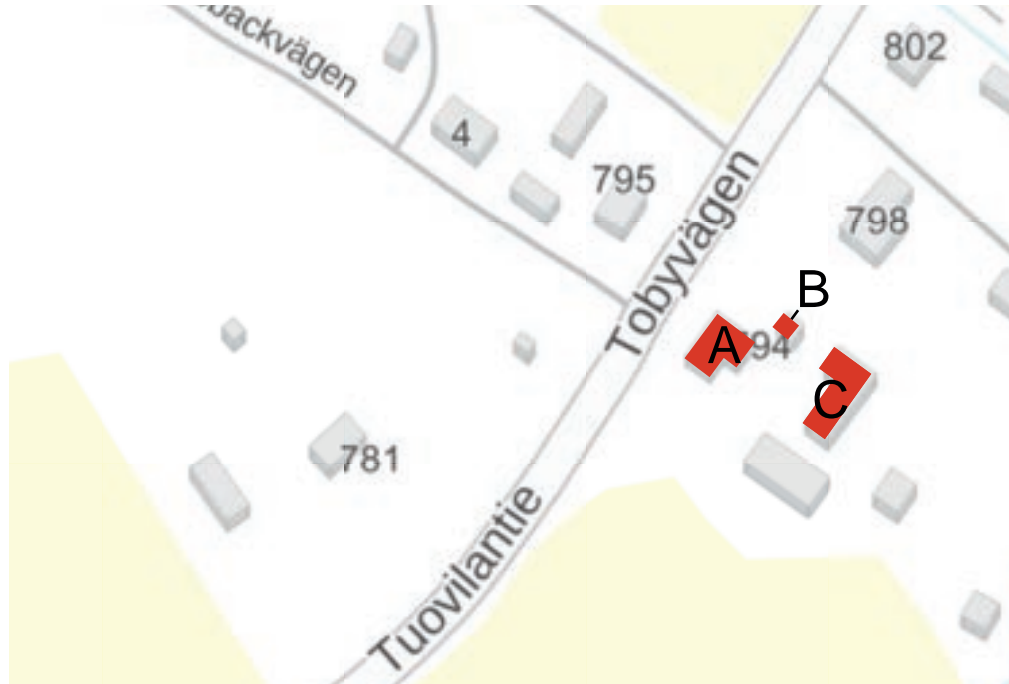
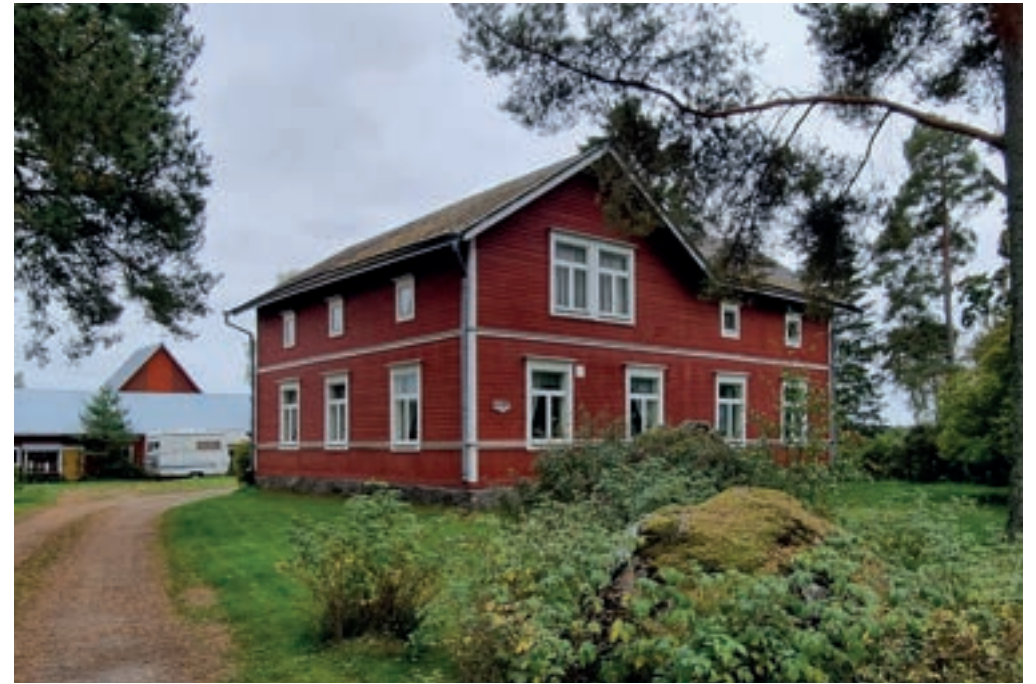
Ylhäällä vasemmalla: Asuinrakennuksen (A) pihan puoleisen kuistin päällä on parveke. Yllä ja ohessa oikealla: Pihapiirin muut rakennukset eivät ole luonteeltaan yhtä hyvin säilyneitä kuin asuinrakennus.

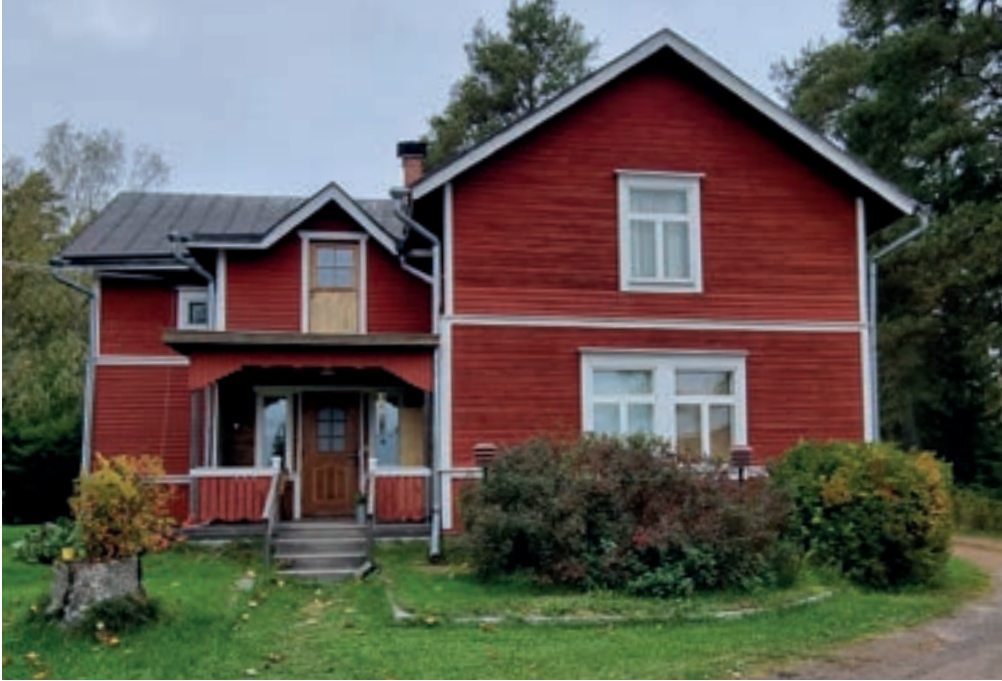
Ylhäällä oikealla: Talonpoikaistaloa (A) on laajennettu kulmittain. Ulkorakennus (C) taustalla.

Osittain hirsirunkoinen L-mallinen ulkorakennusrivi. Punainen rimalautoitus, valkoinen listoitus, keltaiset ovet. Harjakatto aaltopellillä.

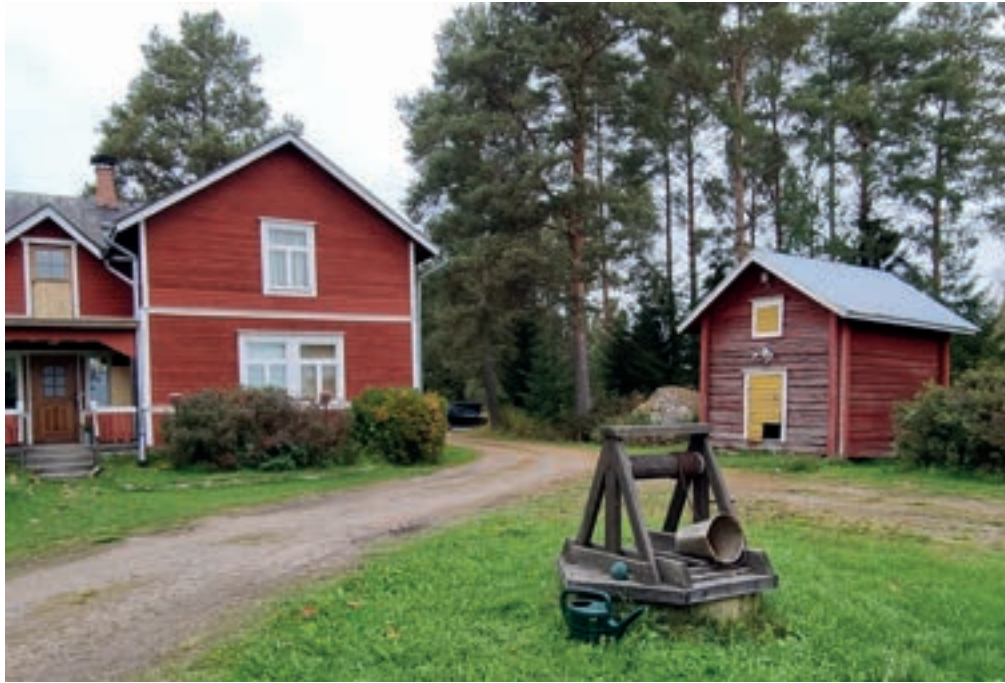
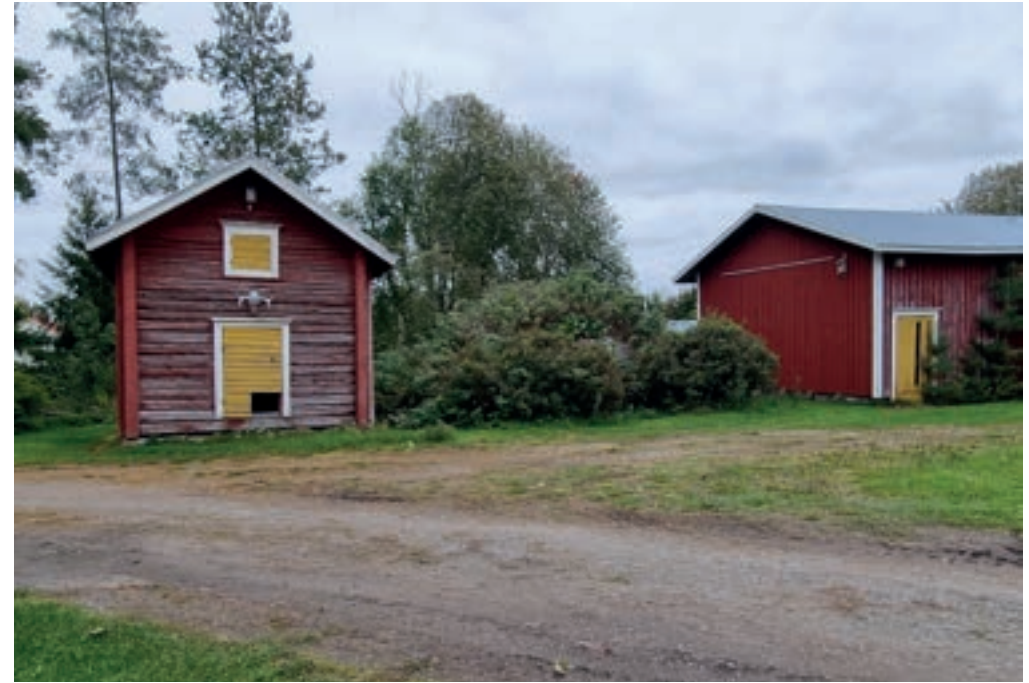
Ylhäällä vasemmalla: Talonpoikaistalon (A) sisäänkäynti sijaitsee rakennuksen sisäkulmassa. Alkuperäistä kuistia on laajennettu.

Ylhäällä oikealla: Talonpoikaistalon pihatien puoleinen 1900-luvun alun julkisivu on aikakaudelle tyypillinen ja hyvin säilynyt.

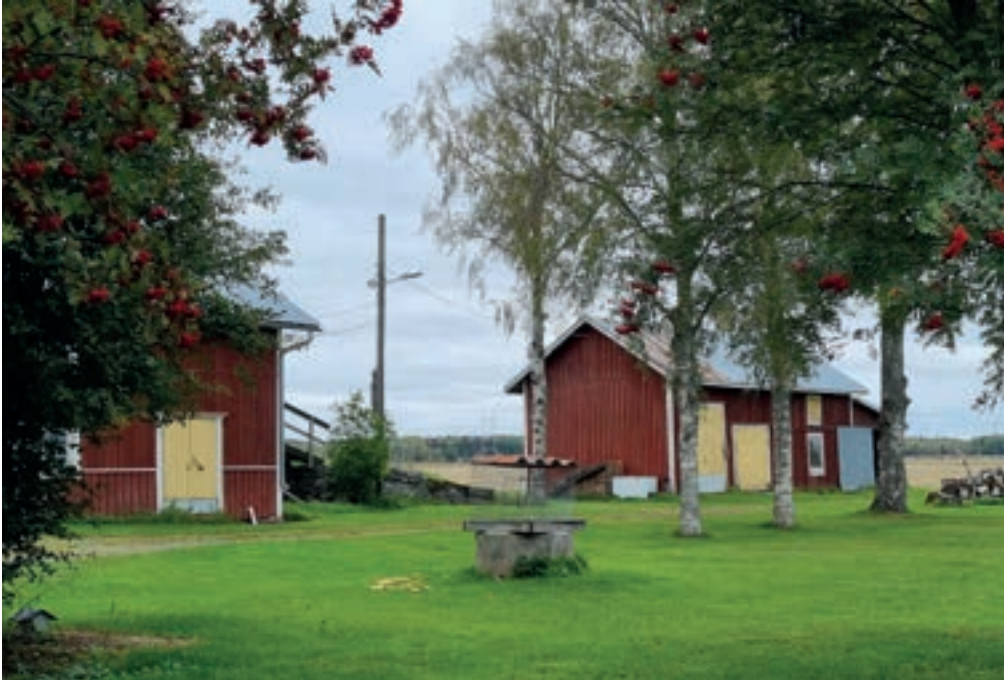
Ylhäällä oikealla: Orpo ulkorakennus (A) uusjakotilalla, jonka talonpoikaistalo on purettu viime inventoinnin jälkeen.

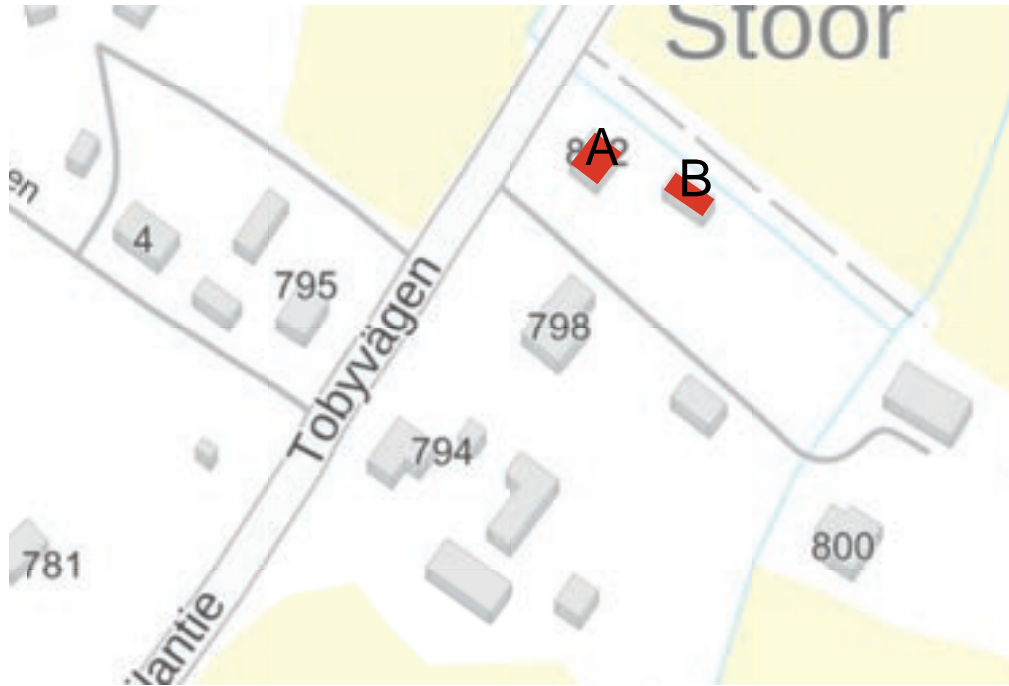
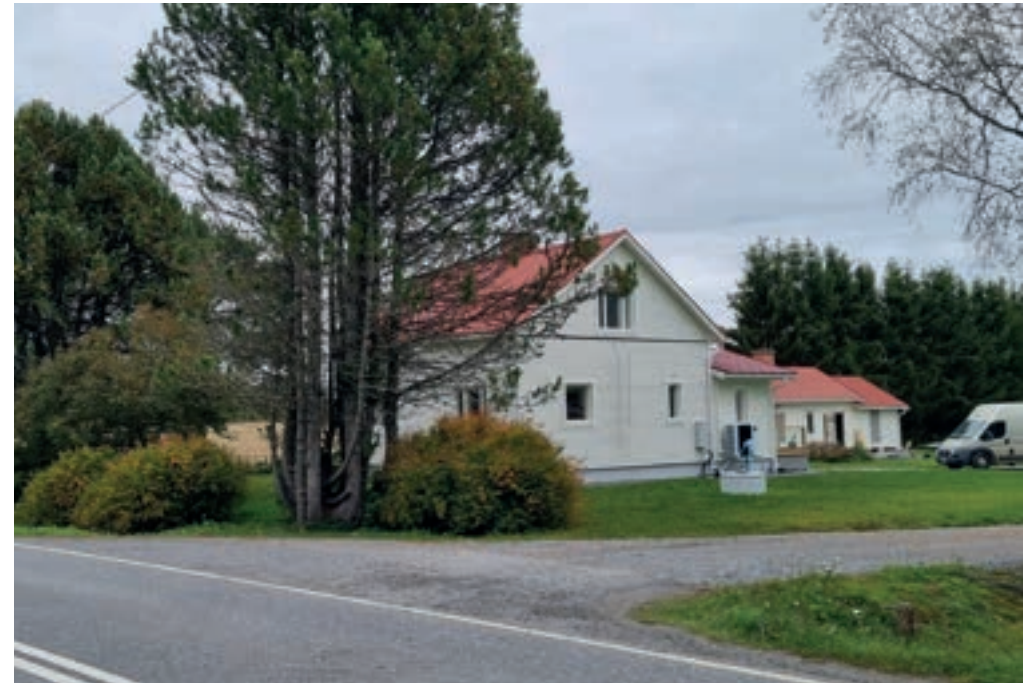
Ylhäällä oikealla: Ulkorakennus (B) kuvassa oikealla. Ulkorakennukset sijaitsevat näkyvällä paikalla peltomaisemassa ja niillä on merkitystä tieympäristölle ja siten maisemallista arvoa.

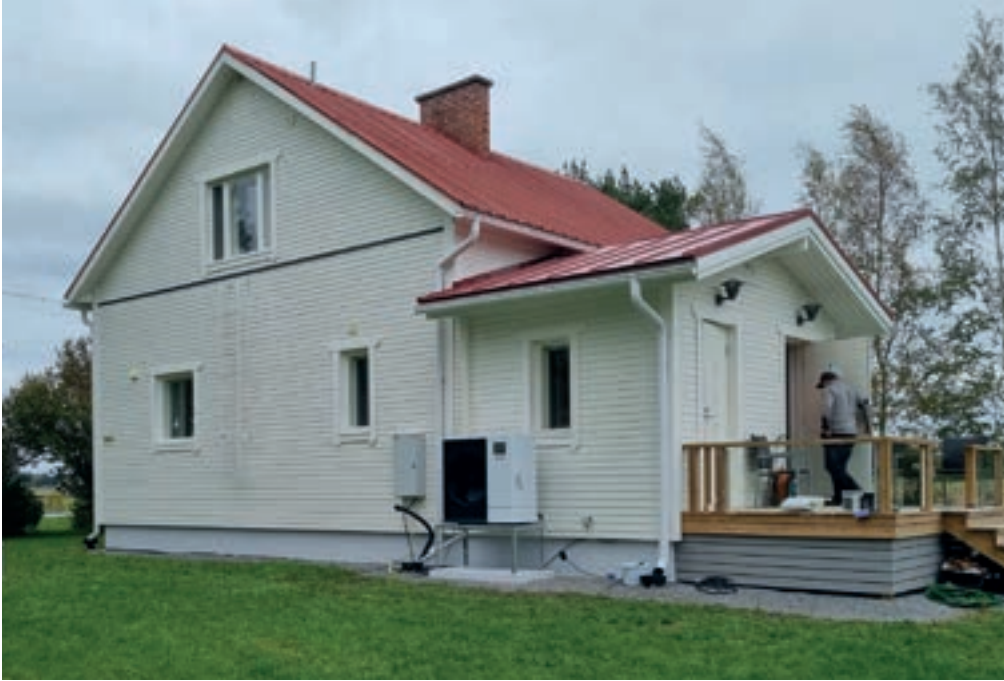
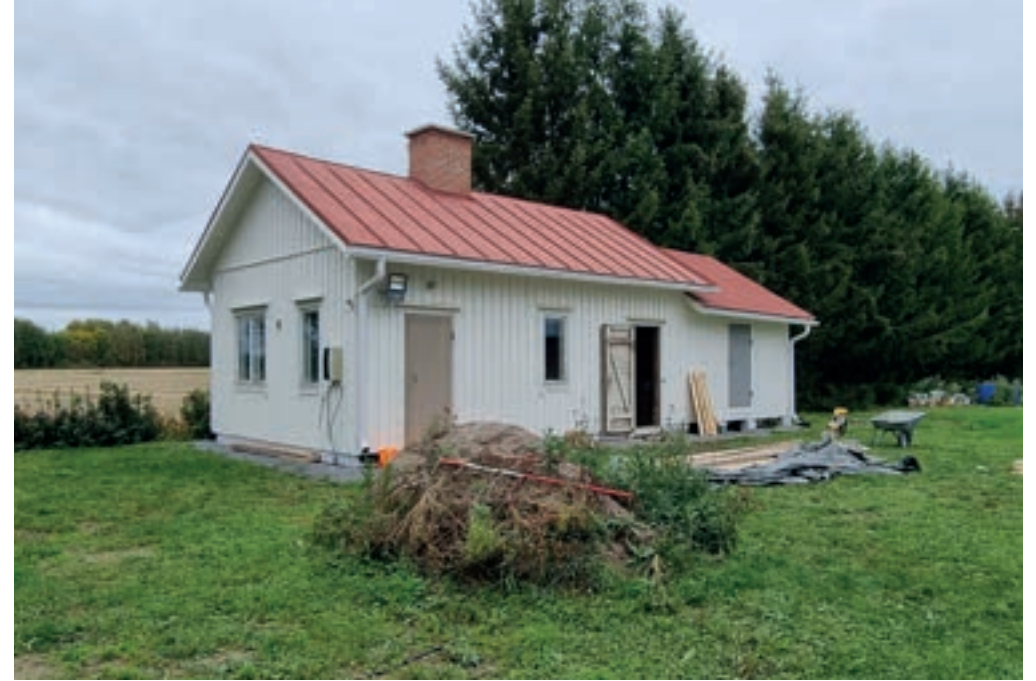
Ylhäällä oikealla: Asuinrakennus (A) kylätieltä lounaasta katsottuna. Ulkorakennus (B) taustalla.

Säilyneisyys ja arvottaminen: Täysremontoitu asuinrakennus, jonka yleishahmo on säilynyt mutta, jonka julkisivuilme on modernisoitu. Tiettyä rakennus- ja kulttuurihistoriallista arvoa.

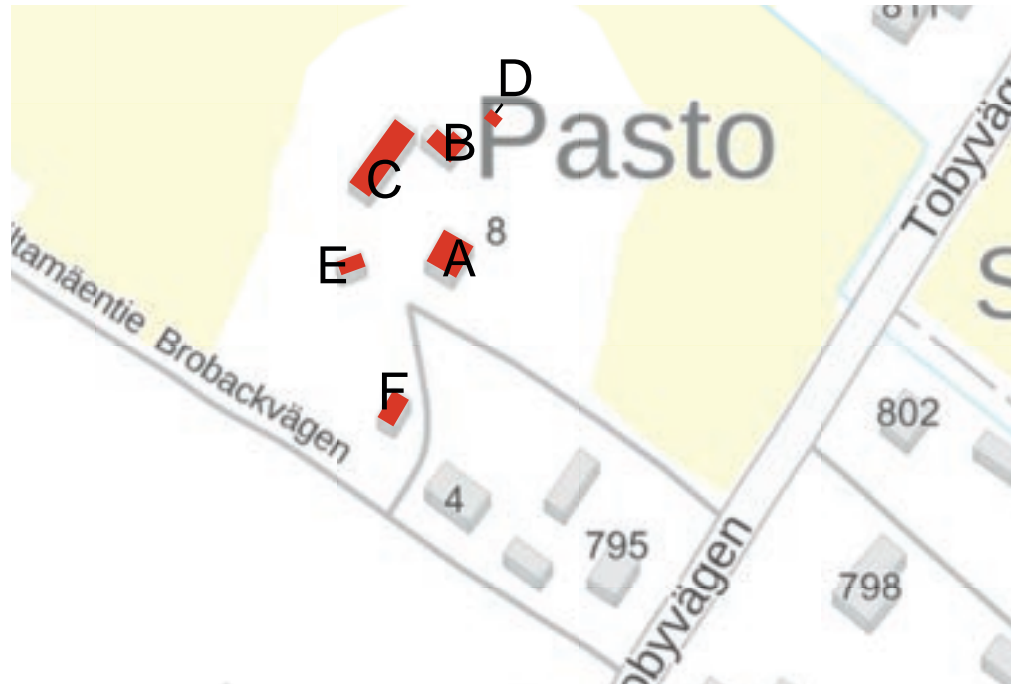
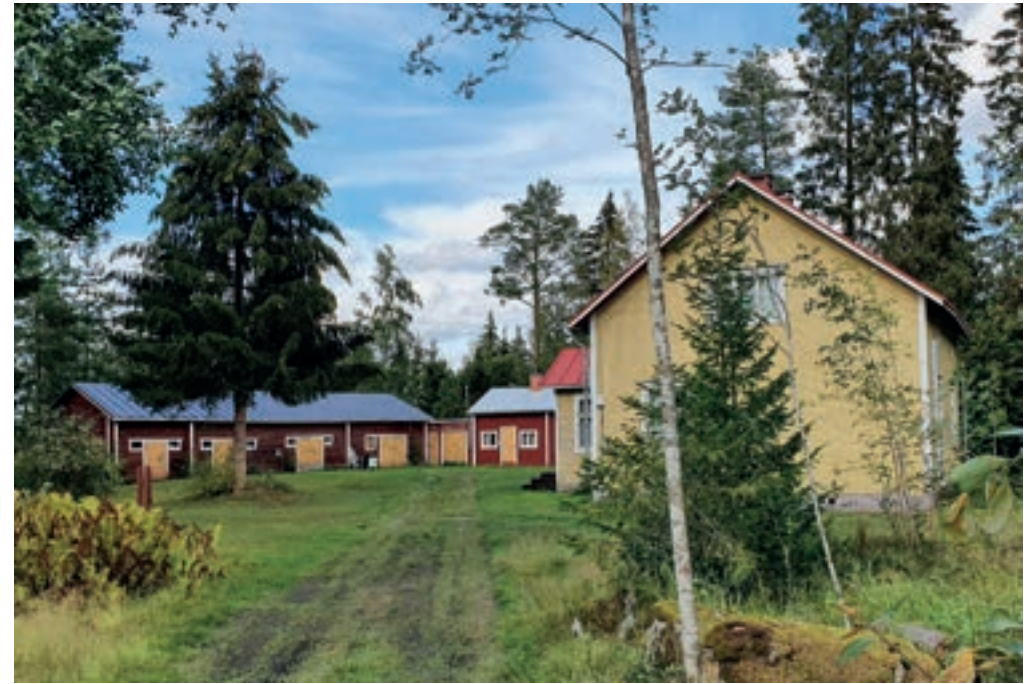
Ylhäällä vasemmalla: 1950-luvun asuinrakennus (A) on hiljattain saanut modernin värityksen. Ylhäällä oikealla: Ulkorakennuksen (B), kuten myös asuinrakennuksen, alkuperäinen hahmo on säilynyt.

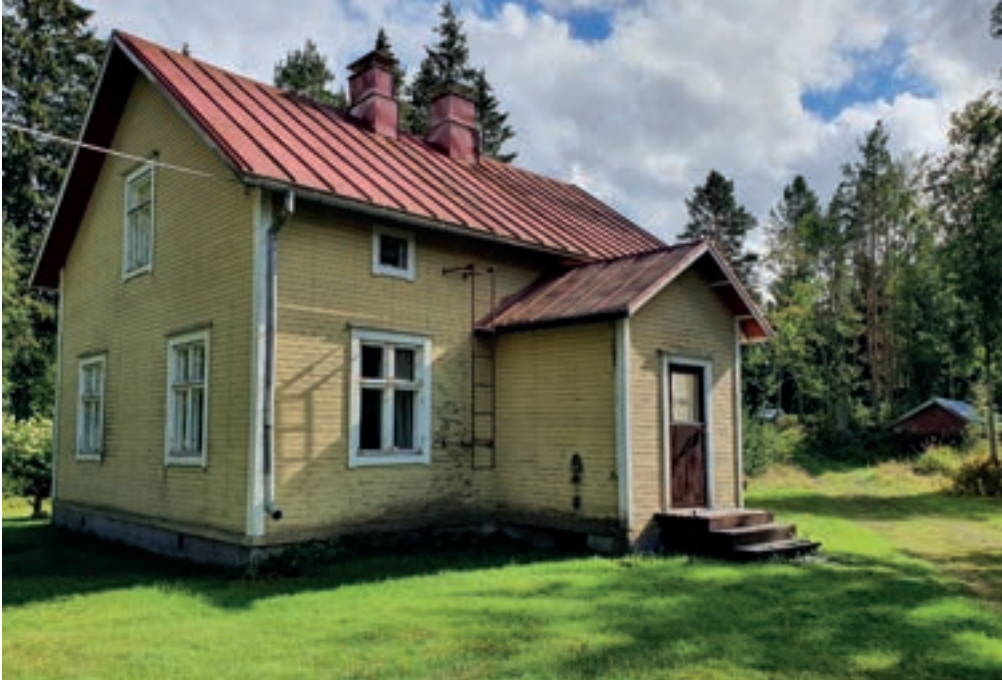
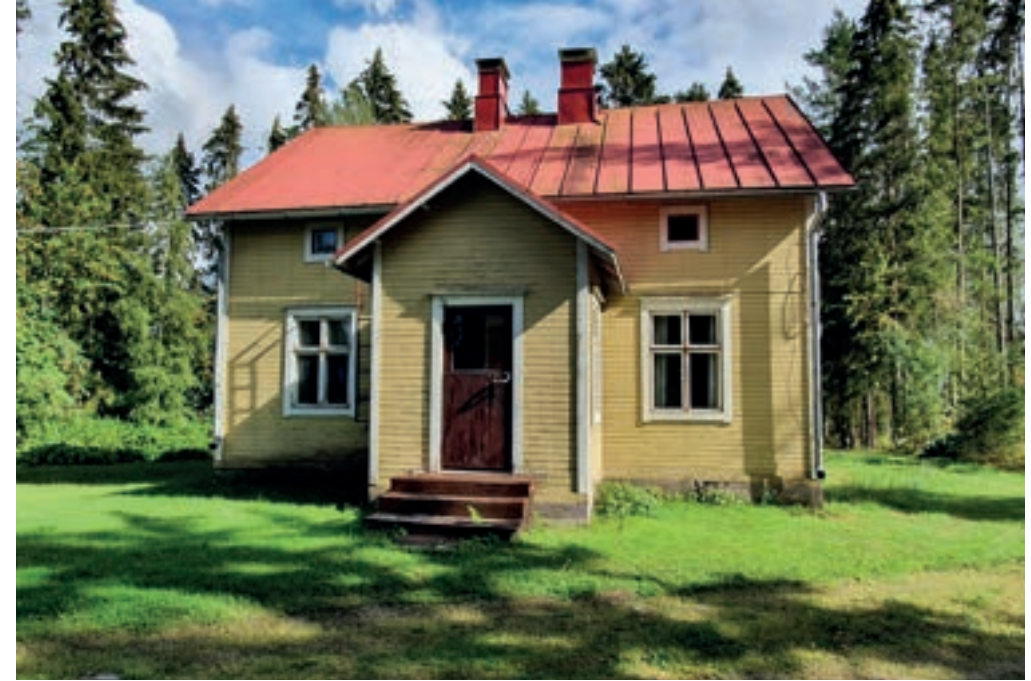
Ylhäällä oikealla: Pihapiiri pihatieltä katsottuna, asuinrakennus (A) kuvassa oikealla ja ulkorakennukset (B) ja (C) sen vasemmalla puolella.

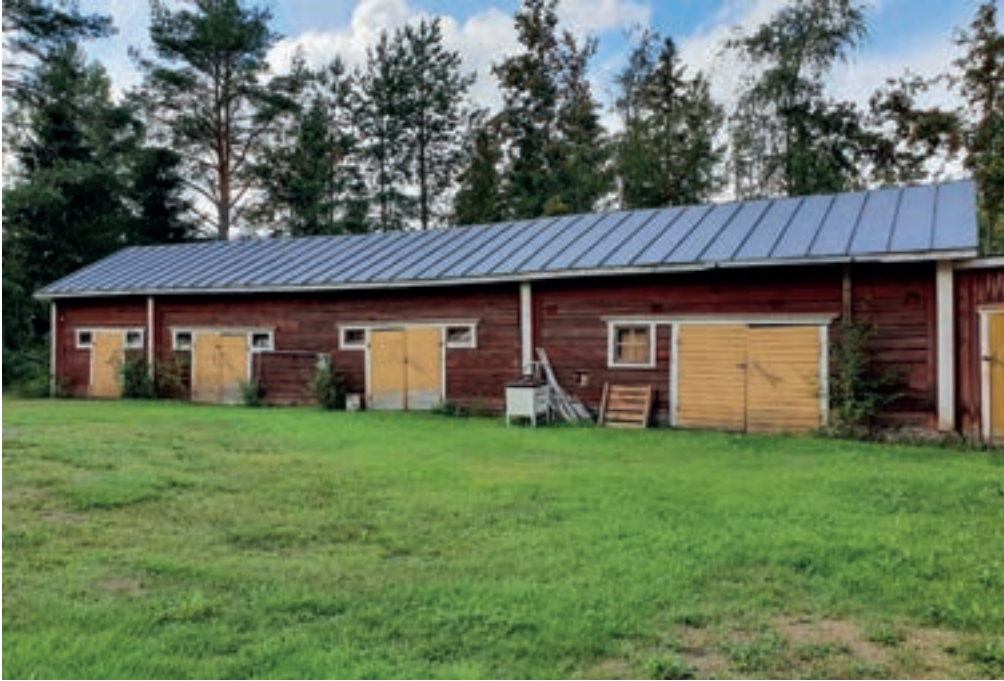
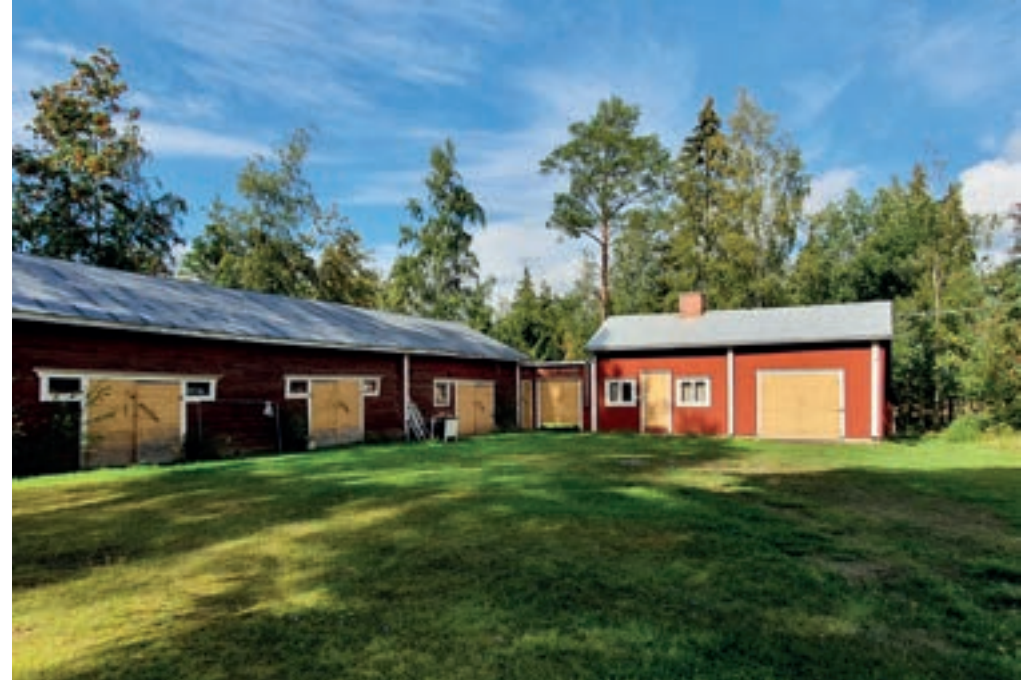
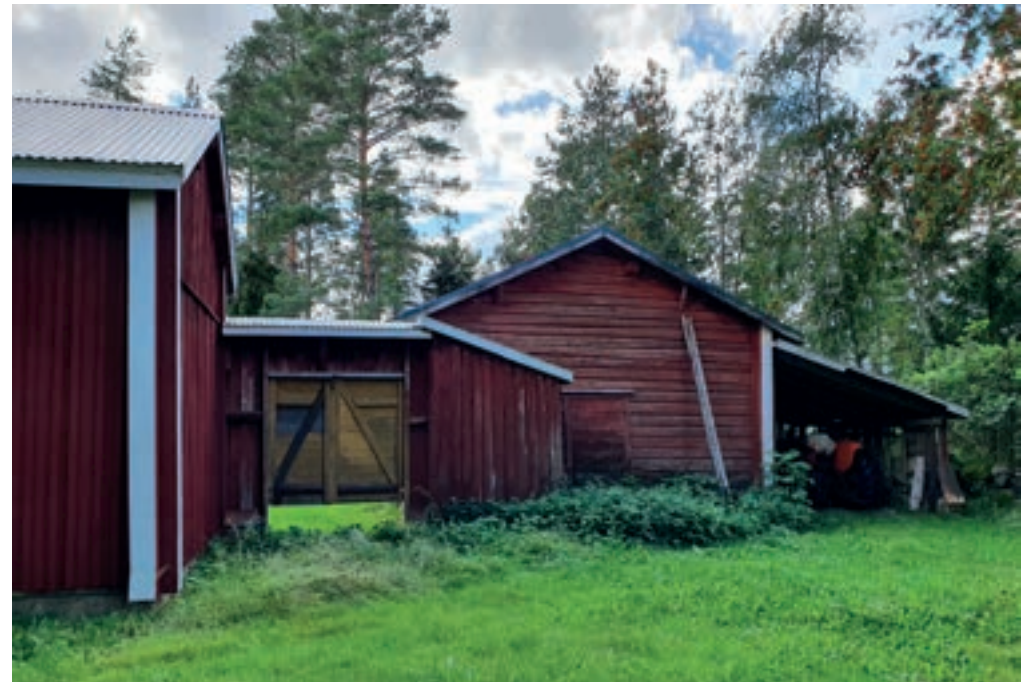
Ylhäällä vasemmalla: 1920-luvun asuinrakennus (A) on ilmeeltään hyvin säilynyt. Väritys ei välttämättä ole alkuperäinen.

Ylhäällä oikealla: Ulkorakennus (C) kuvassa vasemmalla seisoo kulmittain ulkorakennukseen (B) nähden ja nämä rajaavat pihaa kahteen suuntaan.

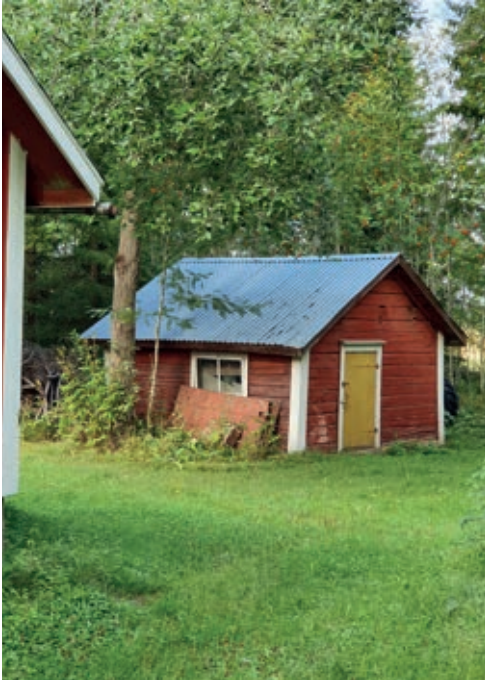
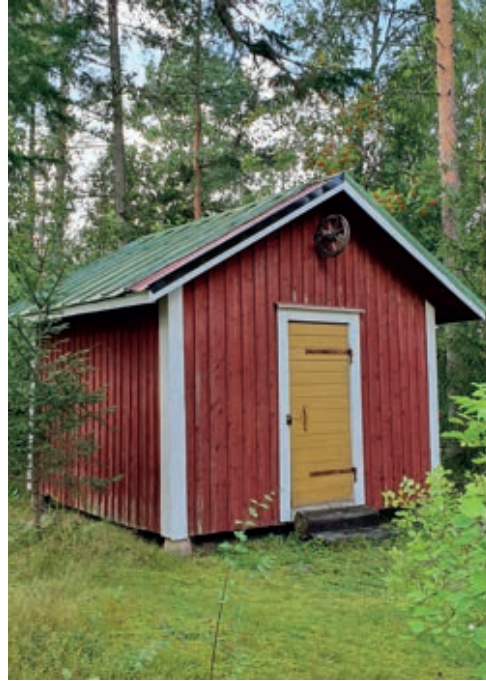
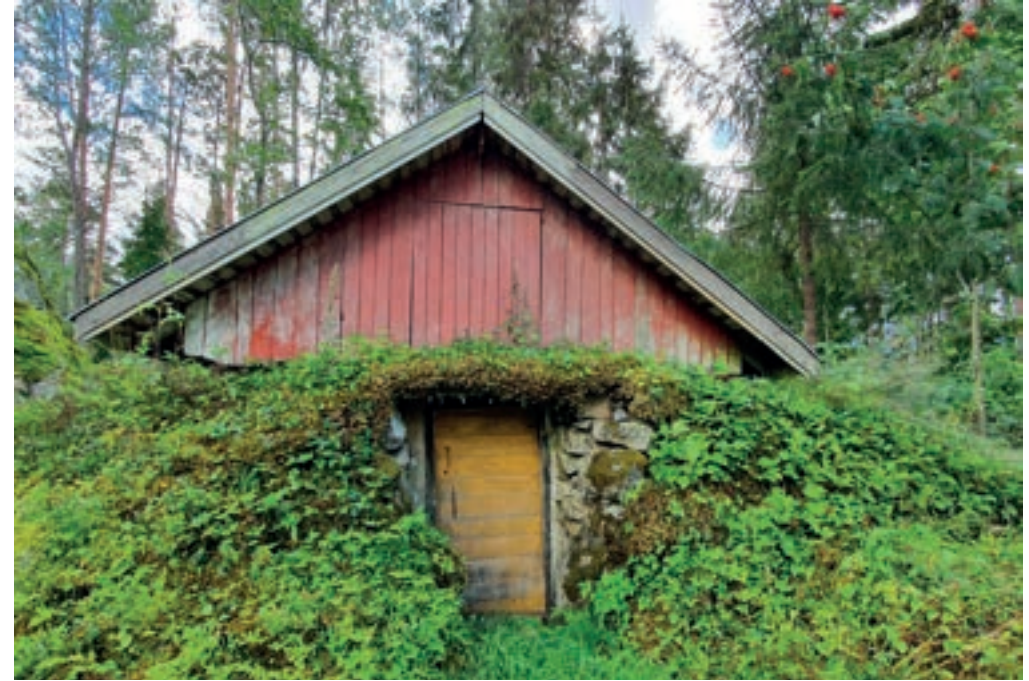
*Ylhäällä vasemmalla: Ulkorakennuksen (C) julkisivusommittelu on paikallisesti tyypillinen.
Ylhäällä oikealla: Ulkorakennukset rajaavat pihaa kahteen suuntaan.
Ohessa oikealla: Ulkorakennusten välinen kulma on rakennettu umpeen ja siinä on pihasta pois johtava lautaportti.*

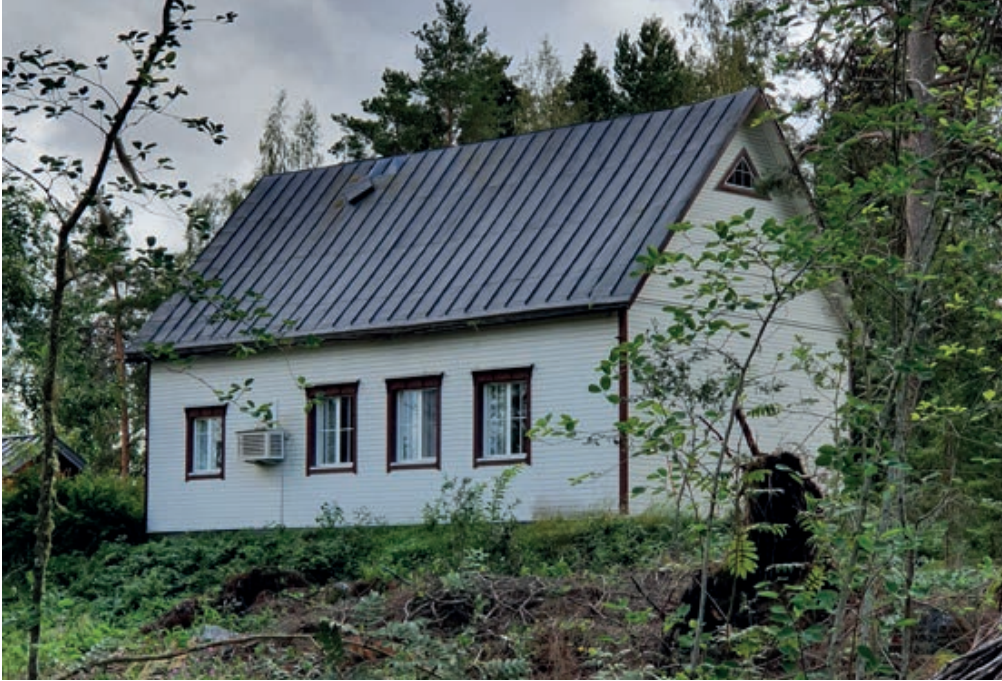
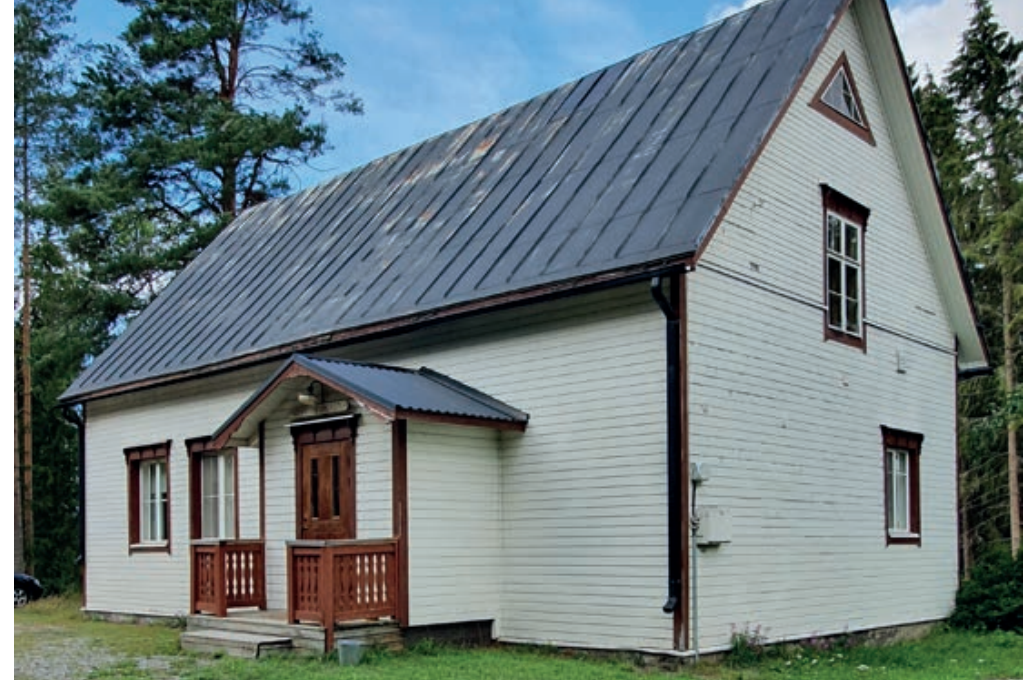
Ylhäällä oikealla: Kylätalon julkisivu on muuttunut ja sen rukoushuonealkuperä ei enää ole selvästi luettaissa. Tässä tieltä katsottuna.

räinen julkisivuilme on vääristynyt toiminnanmuutoksen yhteydessä, kun sen aikakauden rukoushuoneelle tyypilliset ikkunat vaihdettiin yksinkertaisempiin. Talon nykyinen julkisivuilme on jokseenkin epäselvä ja sen alkuperä on vaikeasti luettavissa. Todistaa maaseudun kehitykselle tärkeän kansalaisyhdistysliikkeen historiasta ja omaa siten huomattavaa kulttuurihistoriallista arvoa. Myös tiettyä rakennushistoriallista arvoa ja näkyvän sijaintinsa puolesta myös maisemallista arvoa.

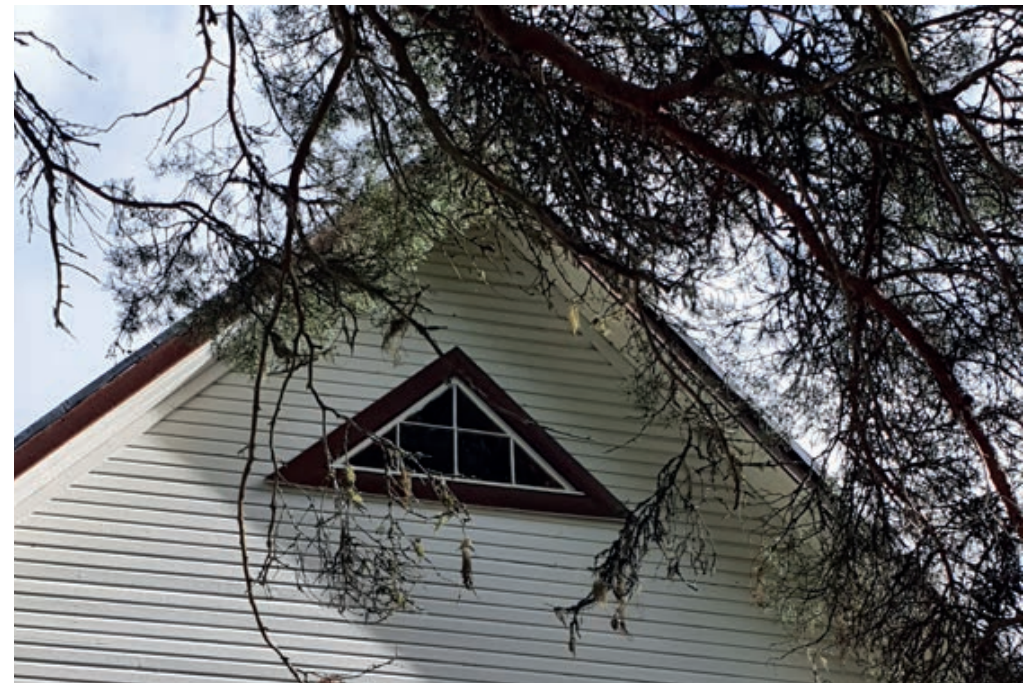
Yllä: Rakennuksen massa ja jyrkkä korkea katto, sekä pieni säilynyt kolmioikkuna korkealla päätykolmiossa todistaa sen historiasta, muilta osin julkisivut ovat menettäneet alkuperäisen ilmeensä ja koristeelliset rukoussalin ikkunansa.

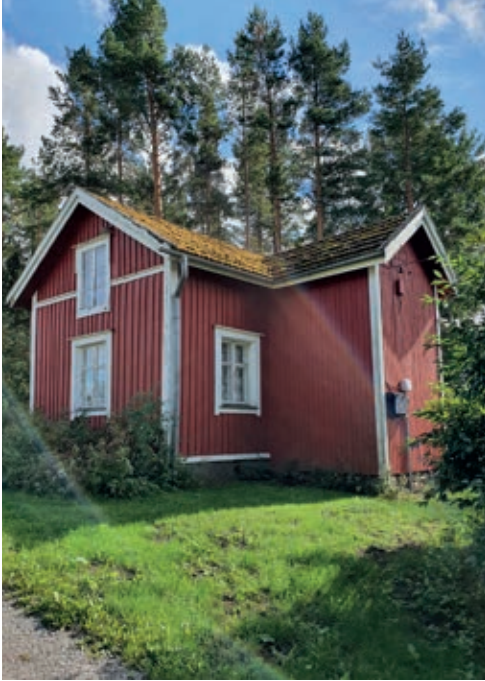
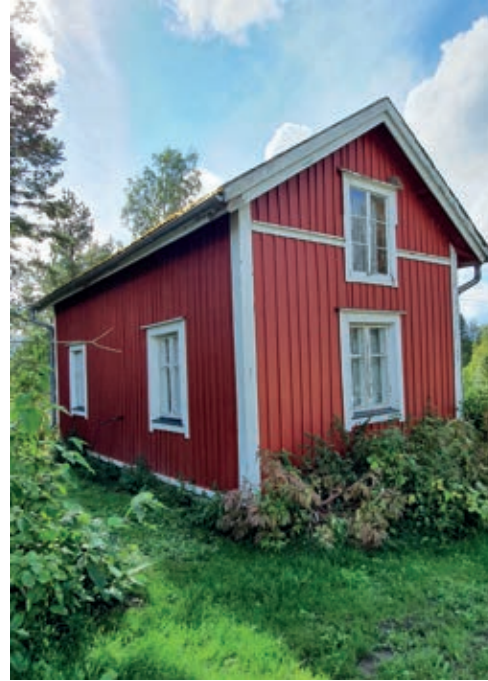
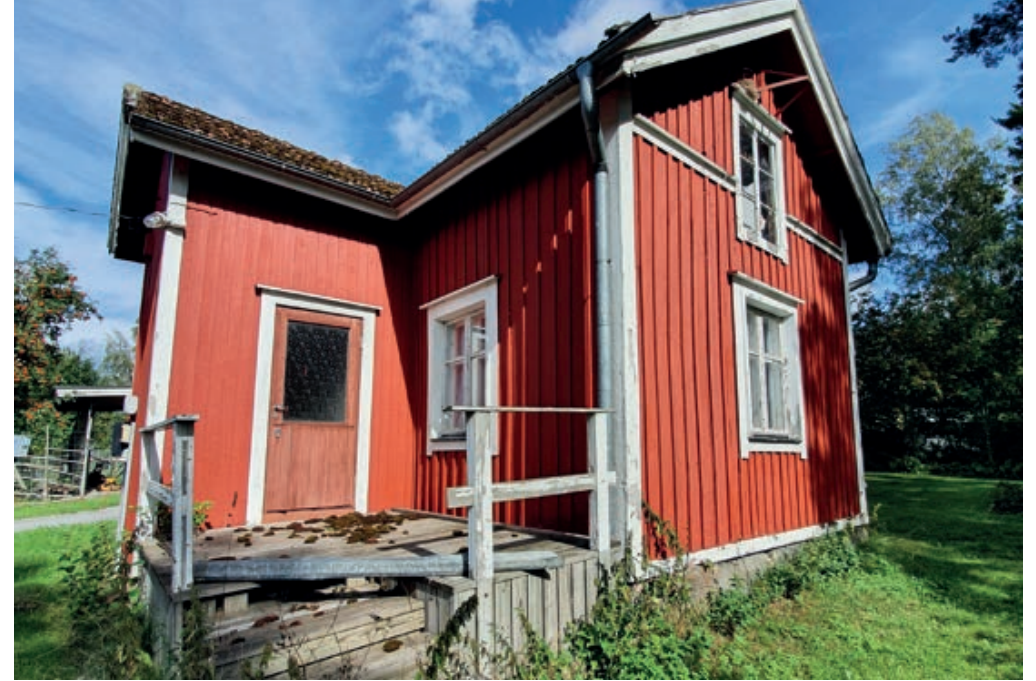
Ylhäällä oikealla: Siltamäentiellä on tässä näkyvässä hyvin säilynyt luonne, mäkitupa (A) kuvassa oikealla lehvästön takana.

Säilyneisyys ja arvottaminen: Tupa kuuluu Siltämäentien mäkitupalaisalueeseen ja on muutetusta laajennuksesta huolimatta hyvin säilynyt.

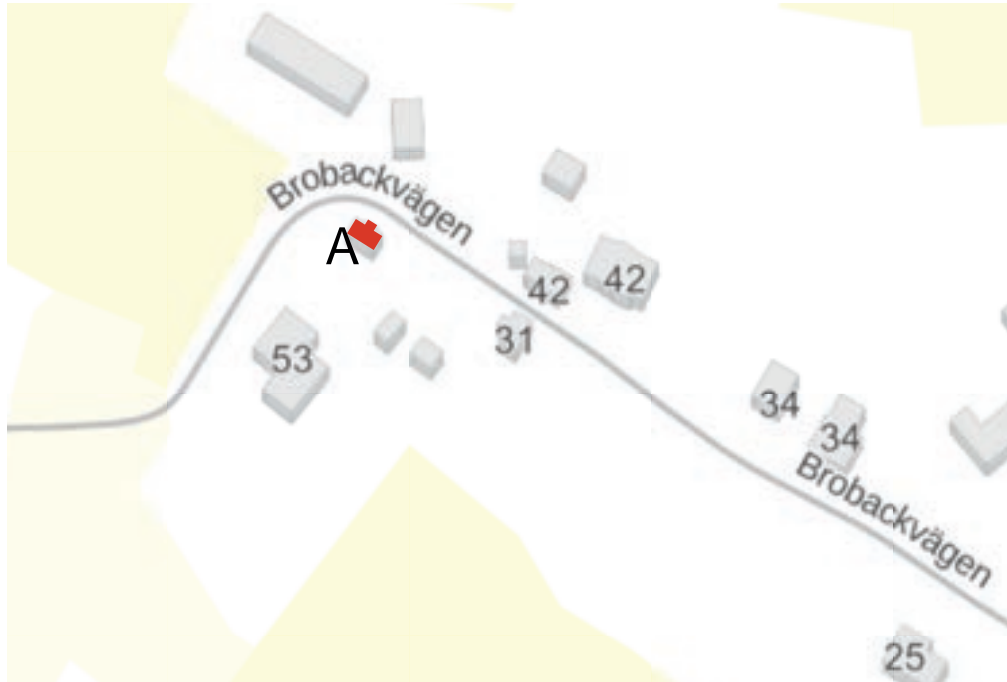
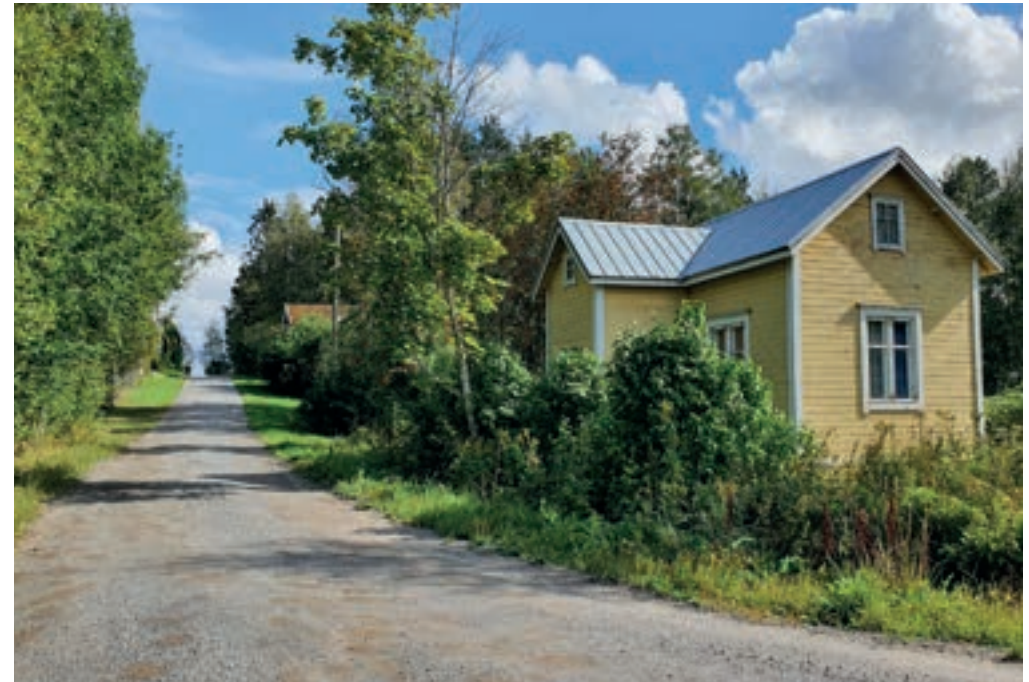
Mäkitupa kuuluu Siltämäentien mäkitupalaisalueeseen ja todistaa talonpoikaisyhteiskunnan organisaatiosta ja omaa siten yhteiskuntahistoriallista arvoa. Vasemmalta: mäkituvan pääty tielle, hyvin säilynyt alkuperäisosa, sisäänkäyntilaajennus pihasta katsottuna.
