HELSINGBY-TUOVILA-KARKKIMALA

Kulttuuriympäristöselvitys, 2021

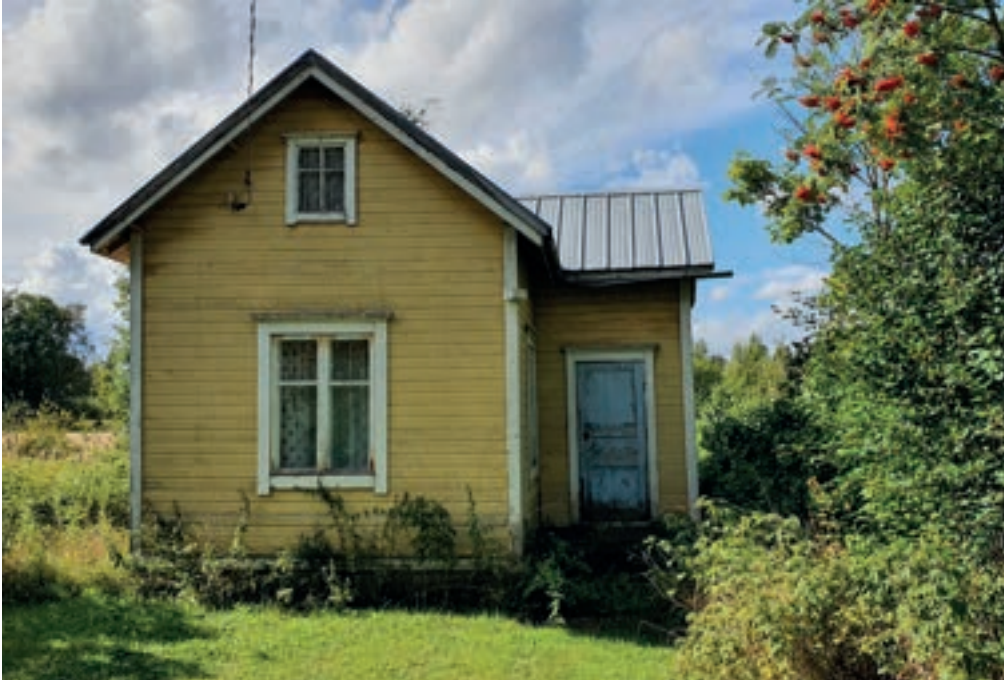
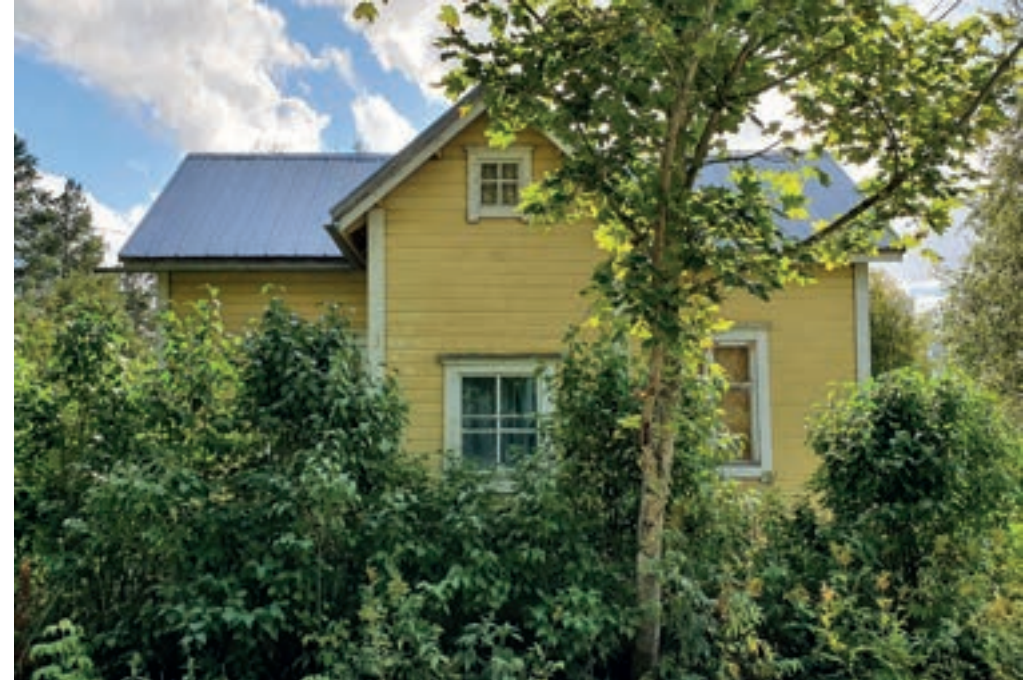
Ylhäällä oikealla: Siltamäentiellä on tässä näkymässä hyvin säilynyt luonne, mäkitupa (A) kuvassa oikealla. Kohde 38 taustalla.

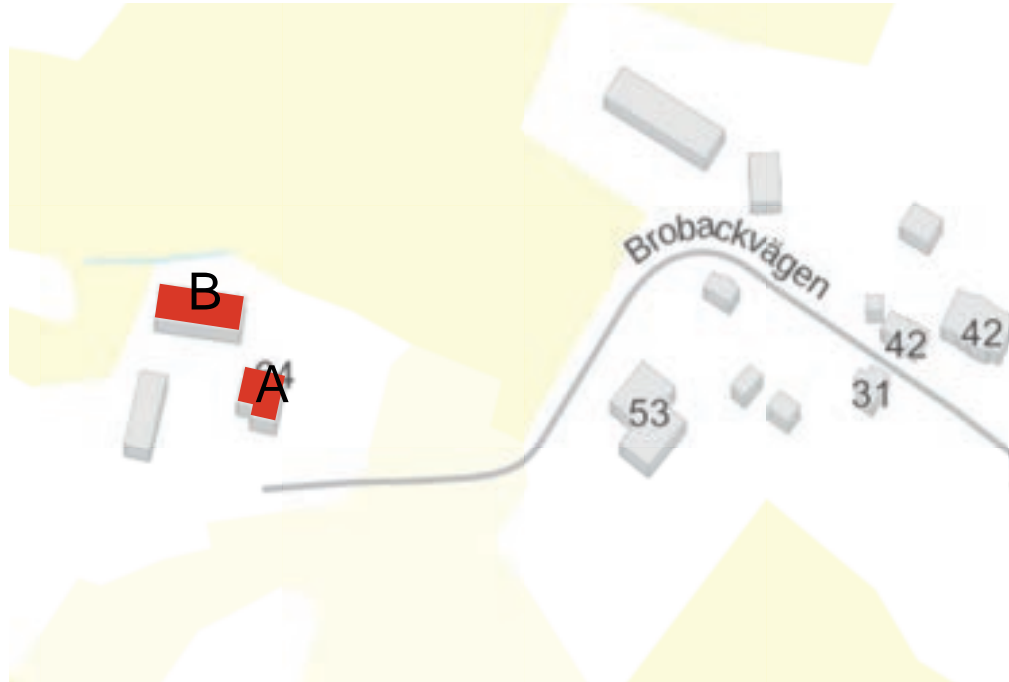
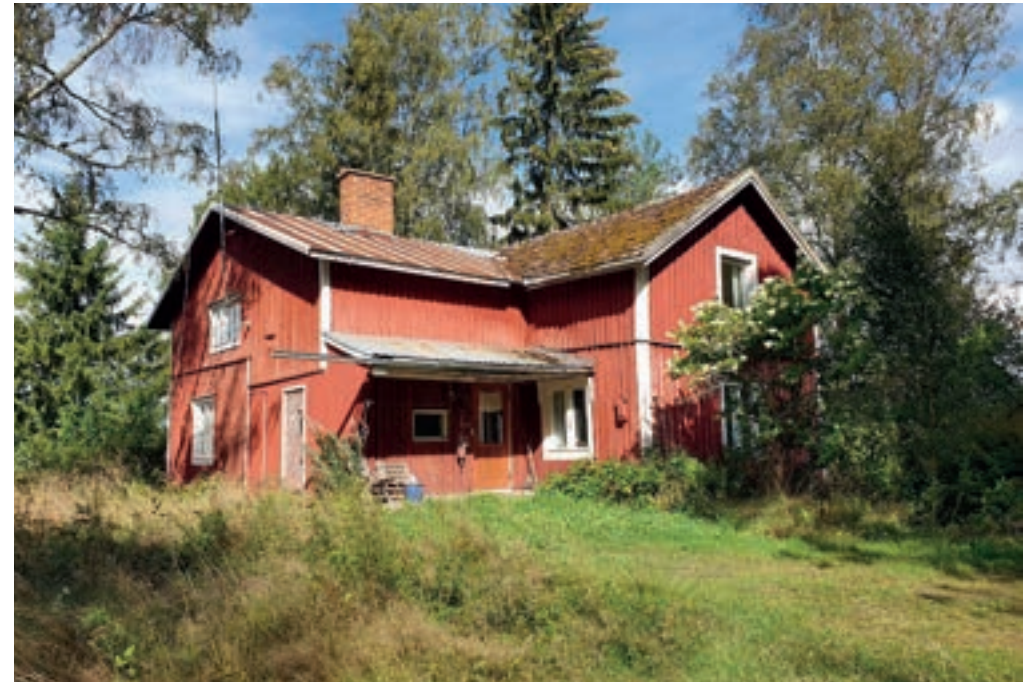
*Ylhäällä vasemmalla: Hyvin säilynyt mäkitupa (A) kaakosta katsottuna.
Ylhäällä oikealla: Mäkituvan tien puoleinen julkisivu, jossa sisäänkäynti täyskorkean kuistin sivusta.*

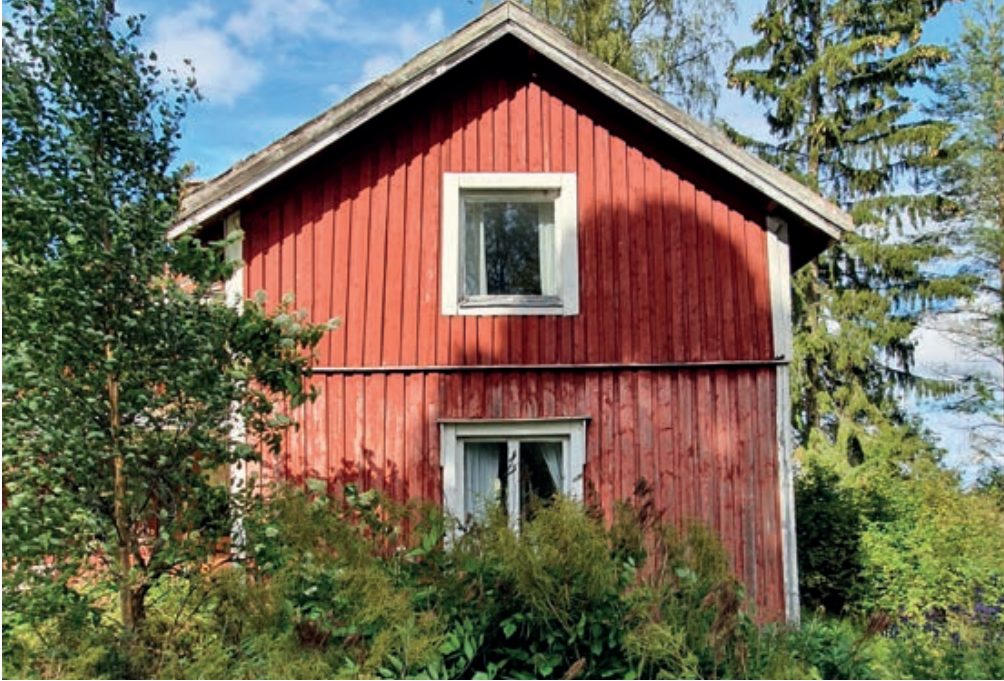
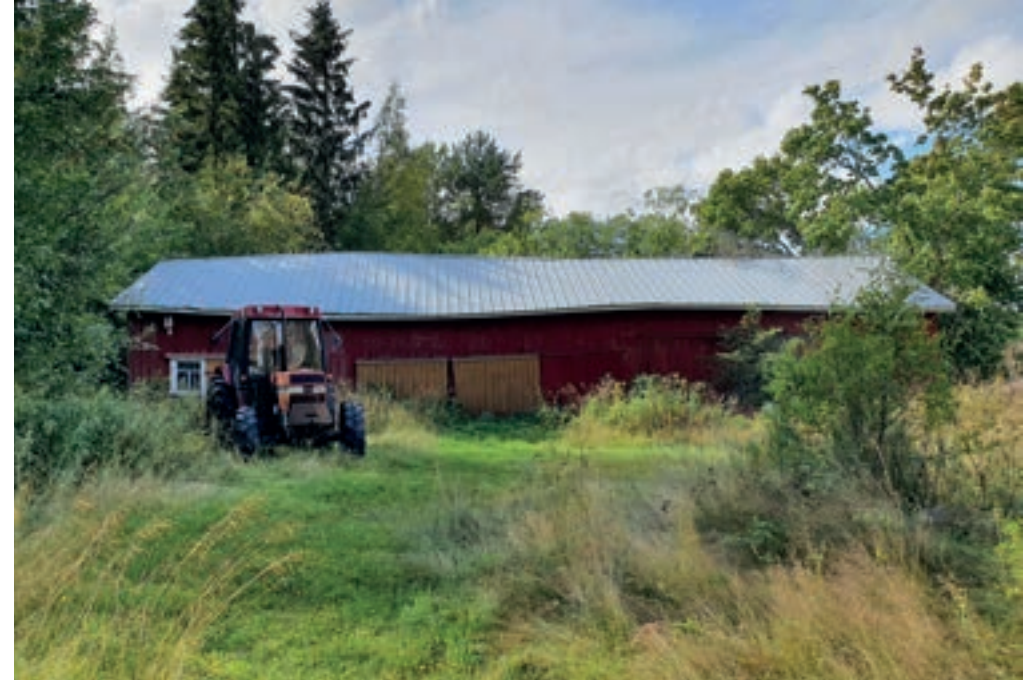
Ylhäällä oikealla: Talonpoikaistalon (A) ilmettä sotkee monet muutokset ja laajennukset.

Säilyneisyys ja arvottaminen: Talonpoikaistaloa on voimakkaasti muutettu ja laajennettu ja se on sekä yleishahmoltaan että historialliselta ilmeeltään jokseenkin vaikeasti luettavissa. Palauttavia toimenpiteitä suositellaan. Rakennus- ja kulttuurihistoriallista arvoa ja myös tiettyä maisemallista arvoa.

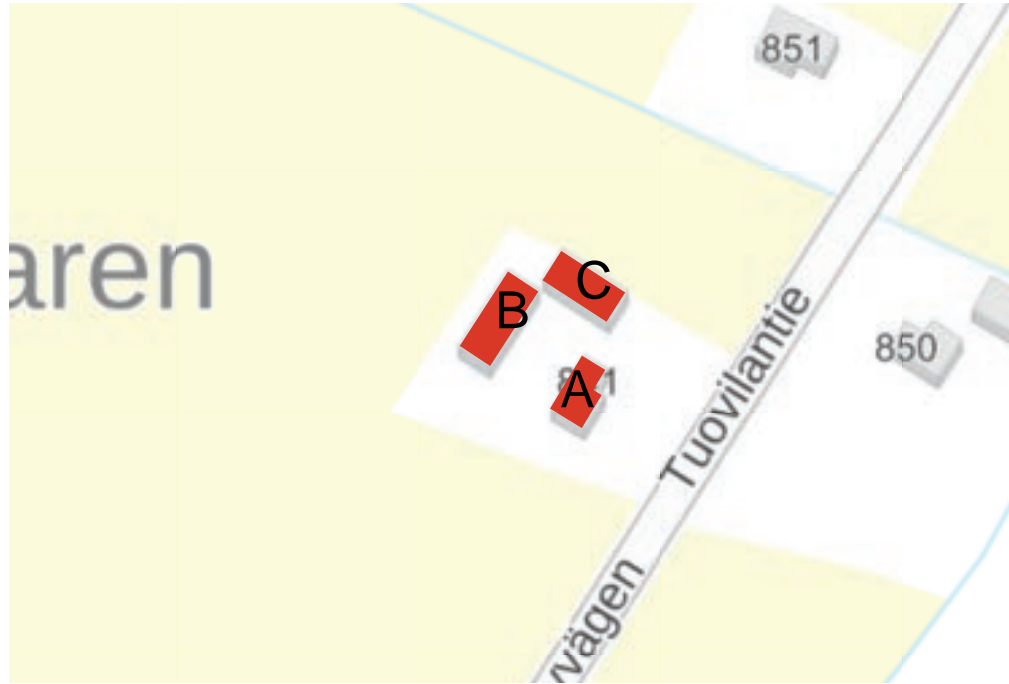
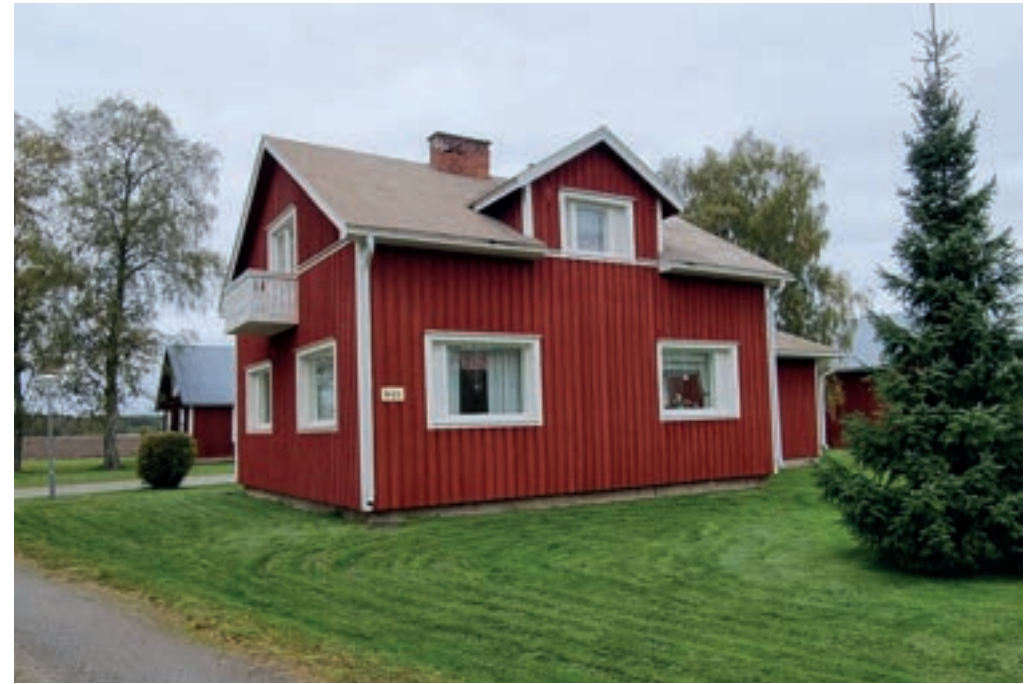
*Ylhäällä vasemmalla: Talonpoikaistalon (A) pääty pihatielle
Ylhäällä oikealla: Ulkorakennus (B) rajaa pihaa pohjoiseen.*

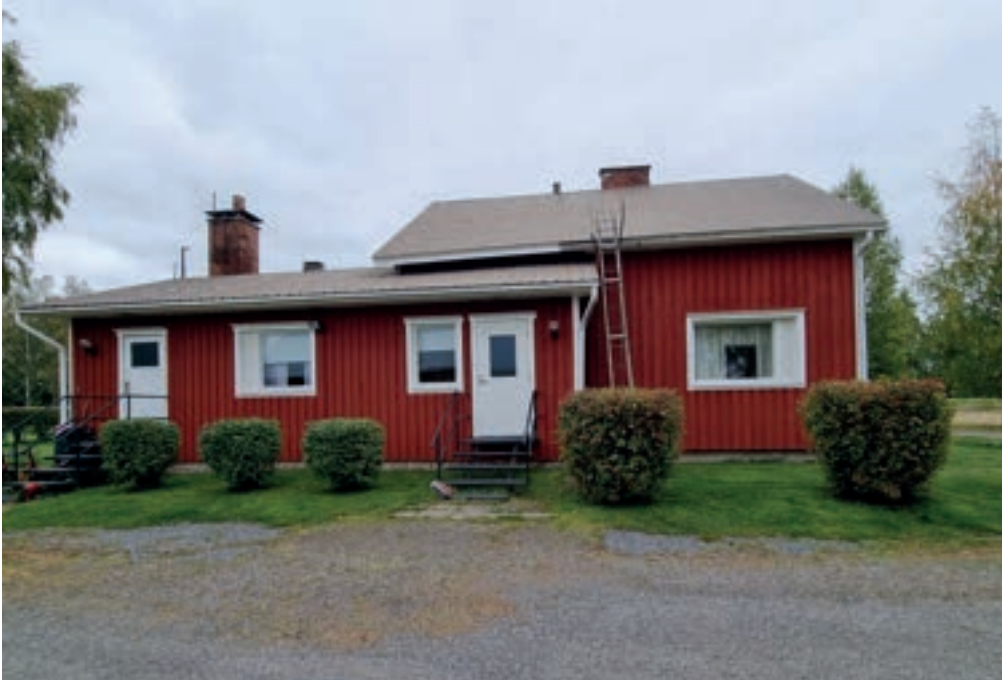
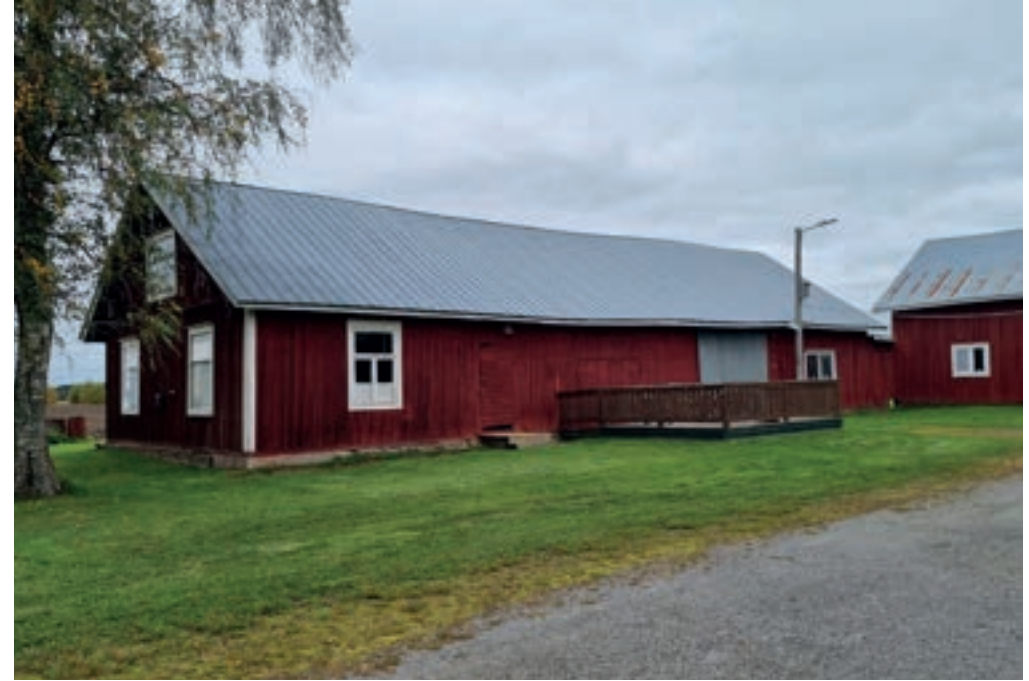
Ylhäällä oikealla: Asuinrakennus (A) on rakennettu 1950-luvulla perinteeseen sovitettuun tyyliin.

Säilyneisyys ja arvottaminen: Asuinrakennus on yleishahmoltaan säilynyt, mutta sen historiallinen ilme on vääristynyt julkisivuremontin ja laajennuksen myötä. Tiettyä rakennus- ja kulttuurihistoriallista arvoa sekä maisemallista arvoa.

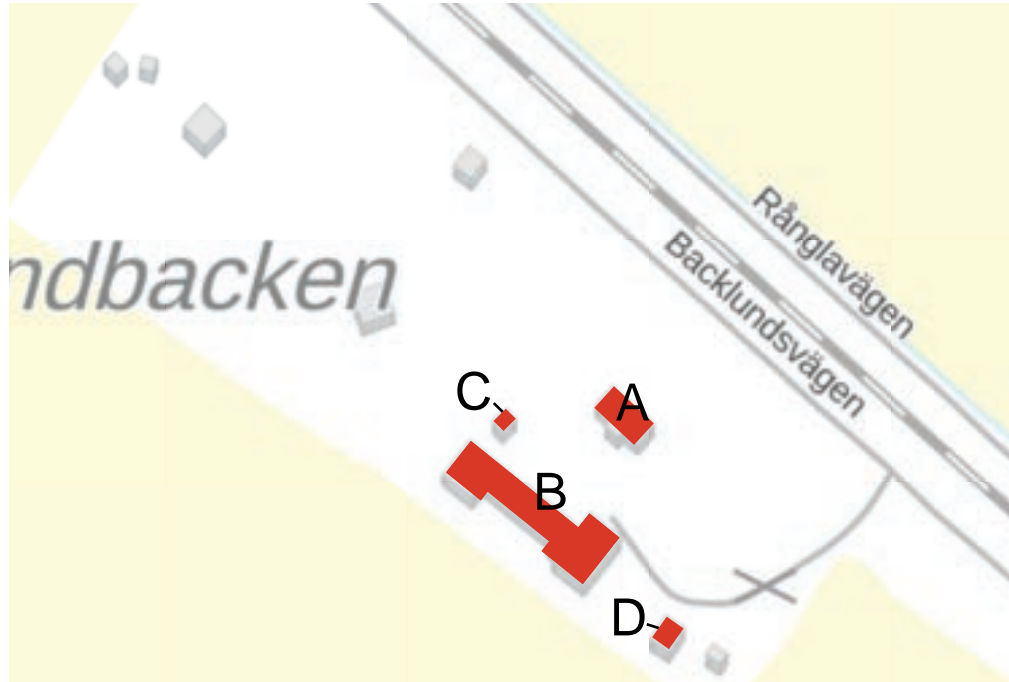
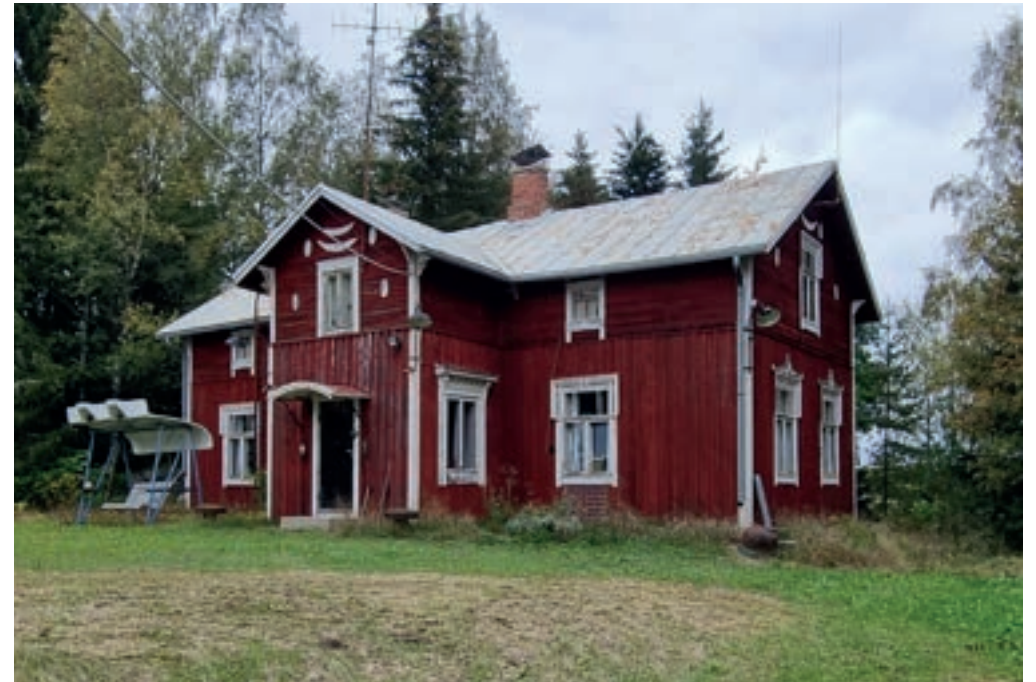
Ylhäällä vasemmalla: Asuinrakennuksessa (A) on pihan puolella pannuhuonelaajennus. Ohessa oikealla: Ylhäällä ulkorakennus (B) ja alhaalla ulkorakennus (C), jotka rajaavat pihaa avoimen peltomaiseman suuntaan.

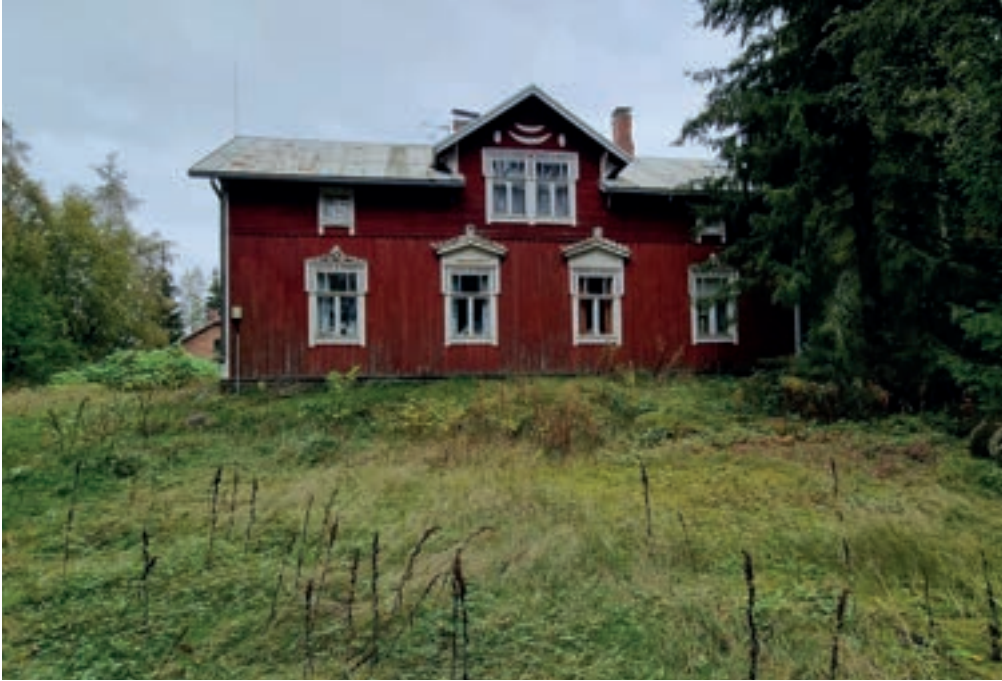
Ylhäällä oikealla: Talonpoikaistalo (A) pihasta katsottuna.

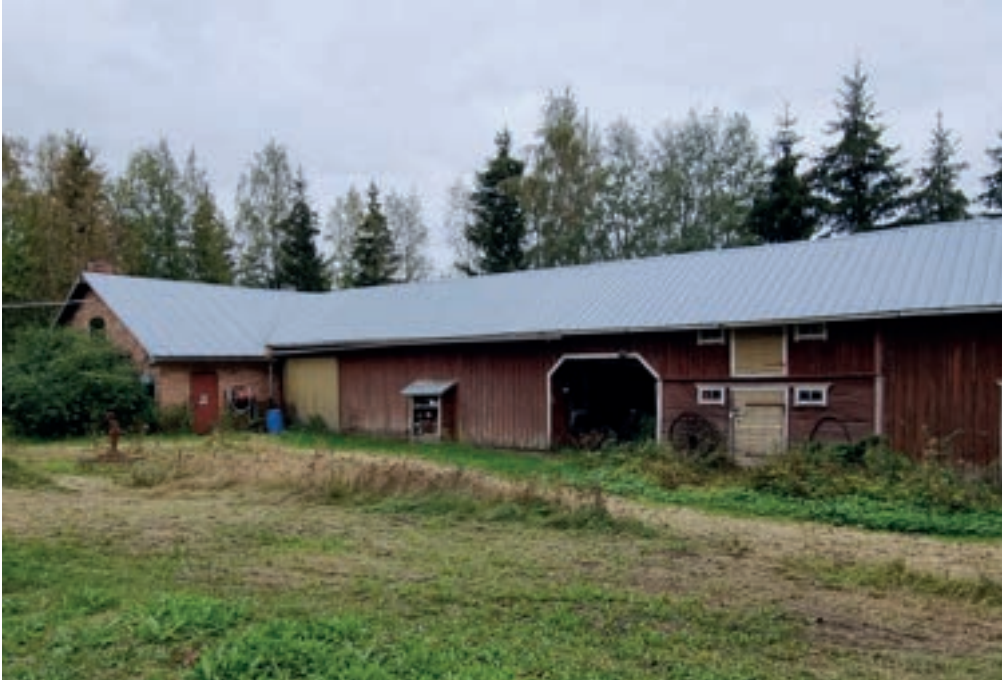
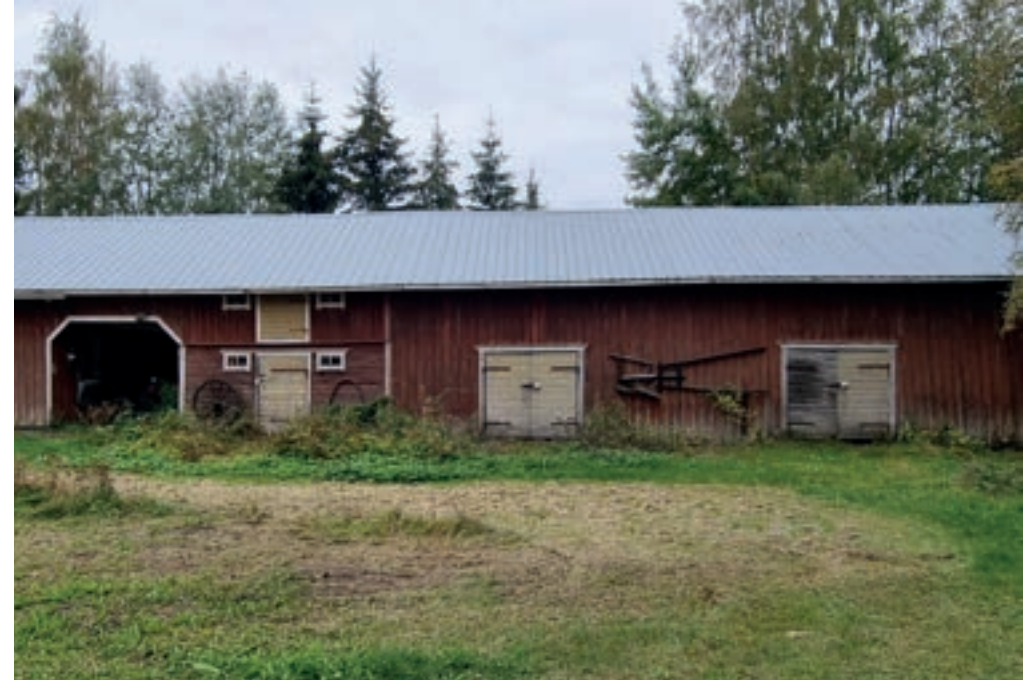
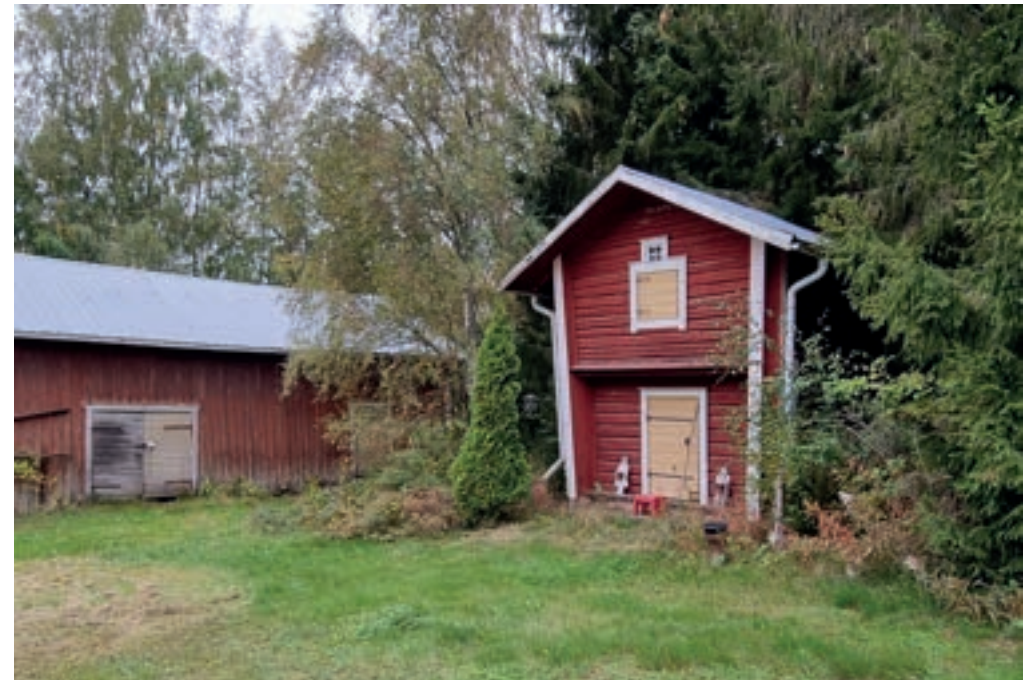
Yllä: Ulkorakennus on eteläiseltä osaltaan muurattu punatiilestä, joka arvatenkin on paikallista tuotantoa.

Ohessa oikealla: Perinteinen liuhaseinäinen heinälato pyöröhirsistä (D) on siirretty pellolta pihapiiriin.

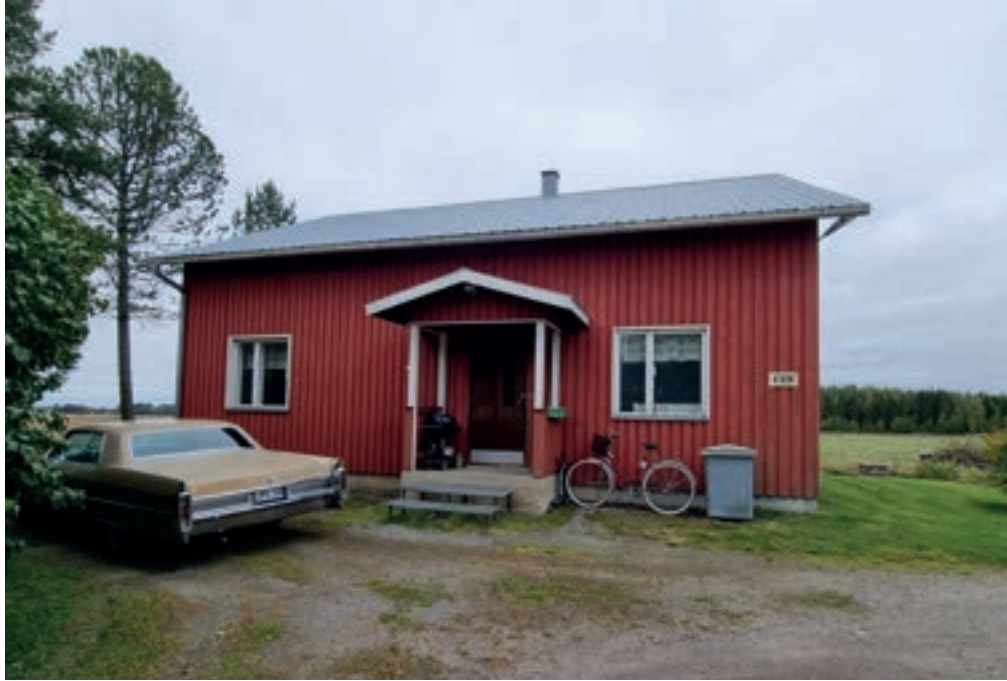
Ylhäällä oikealla: Talonpoikaistalon (A) alkuperä on vaikeasti luettavissa 1970-luvun muutostöiden seurauksena.

Säilyneisyys ja arvottaminen: Talonpoikaistalo on sekä yleishahmoltaan että historialliselta ilmeeltään vääristynyt ja sen alkuperä on vaikeasti luettavissa. Palauttavia toimenpiteitä suositellaan. Tiettyä rakennus- ja kulttuurihistoriallista arvoa.

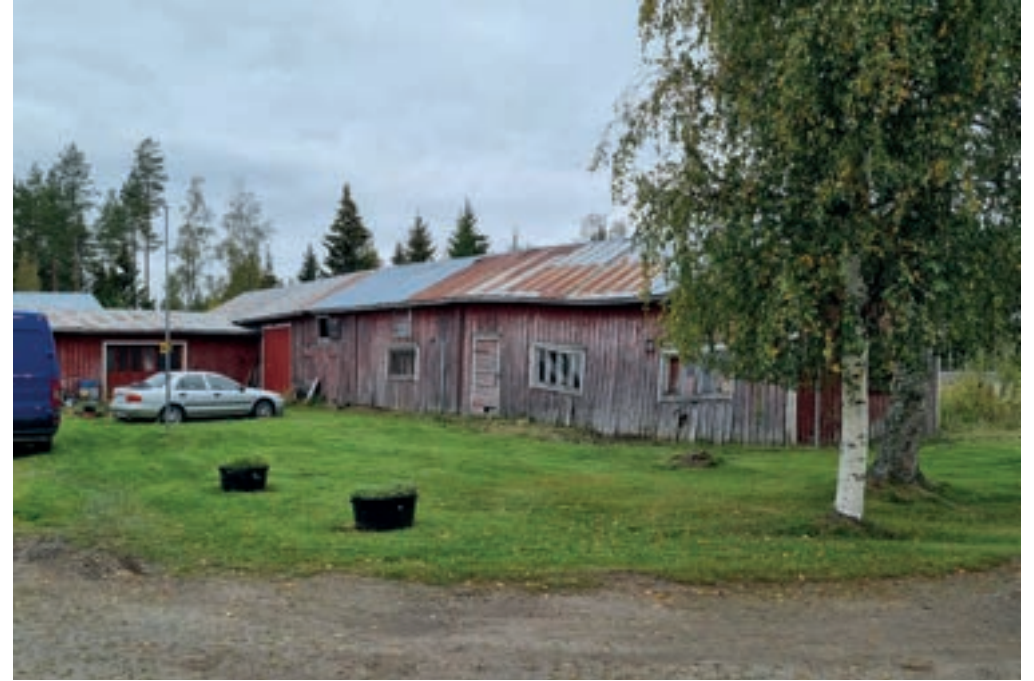
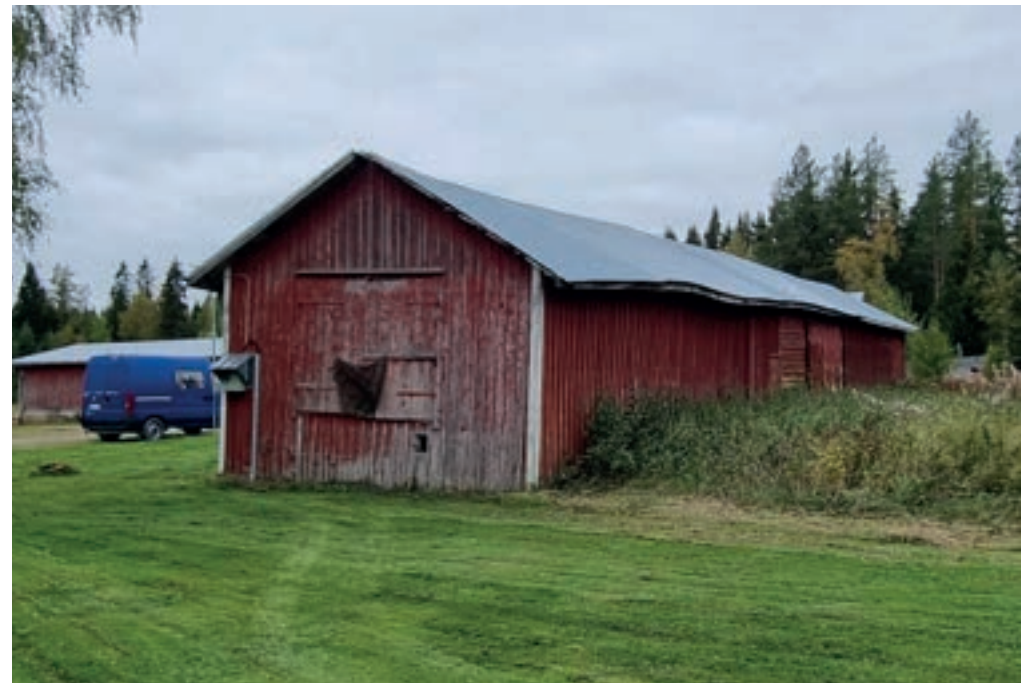
Ohessa oikealla: Pihapiiriin kuuluu myös L-mallinen ulkorakennus (B).

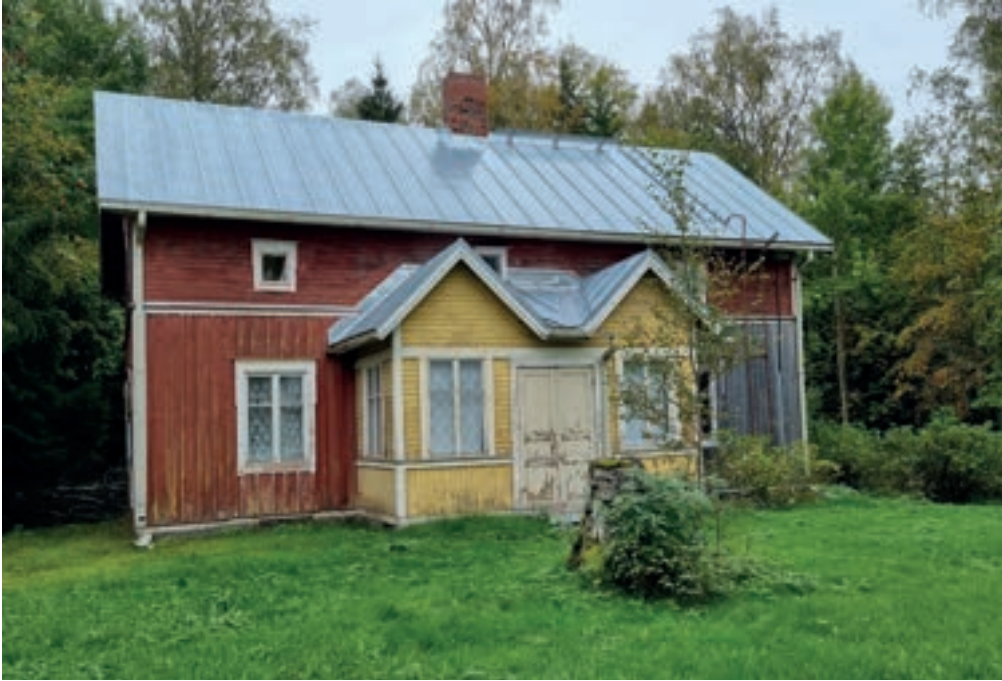
Ylhäällä oikealla: Uusjakotila pihatieltä katsottuna, navetta (C) kuvassa vasemmalla ja ulkorakennus (D) taustalla

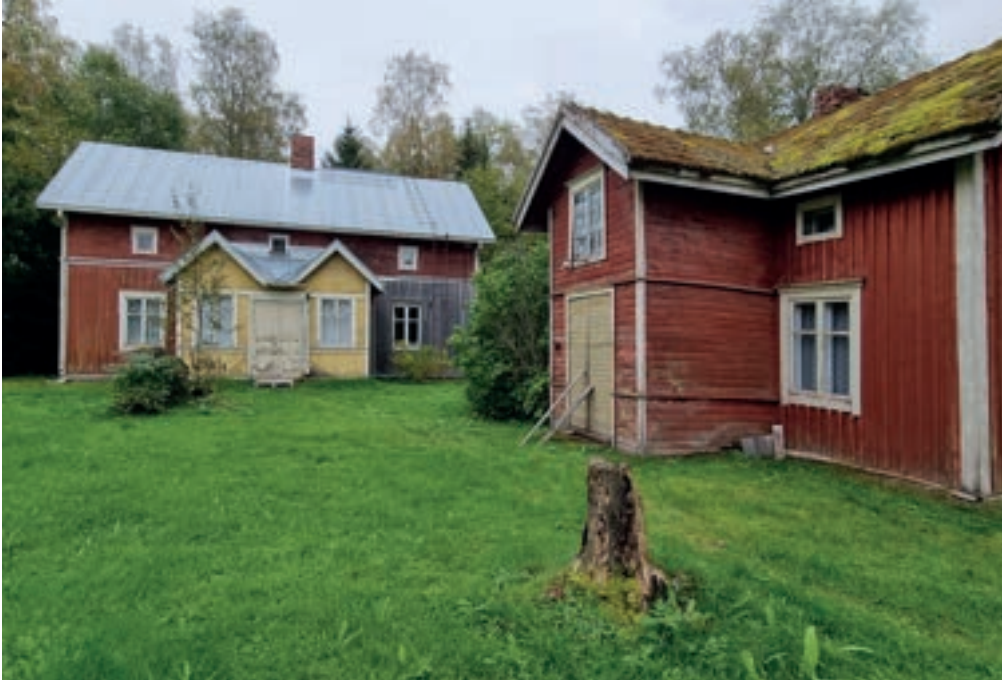
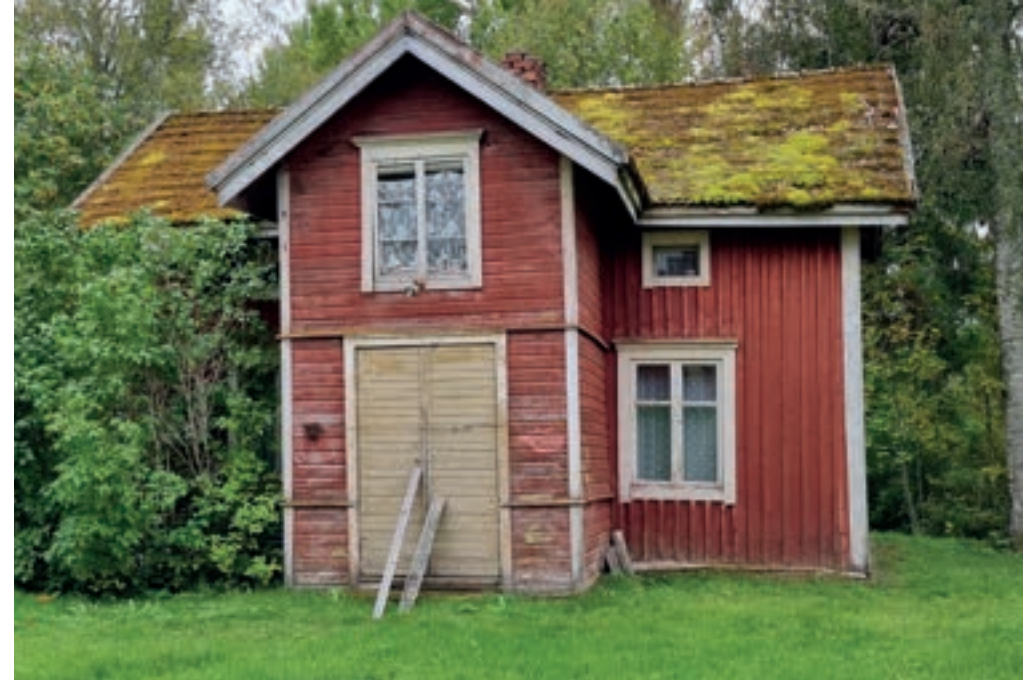
Ylhäällä vasemmalla: Talonpoikaistalo (A) on erittäin hyvin säilynyt ja sen peltikatto on uusittu varoen joku vuosi sitten.

Ylhäällä oikealla: Talonpoikaistalon idän puoleisen julkisivun lautavuoraus on osittain uusittu varoen.

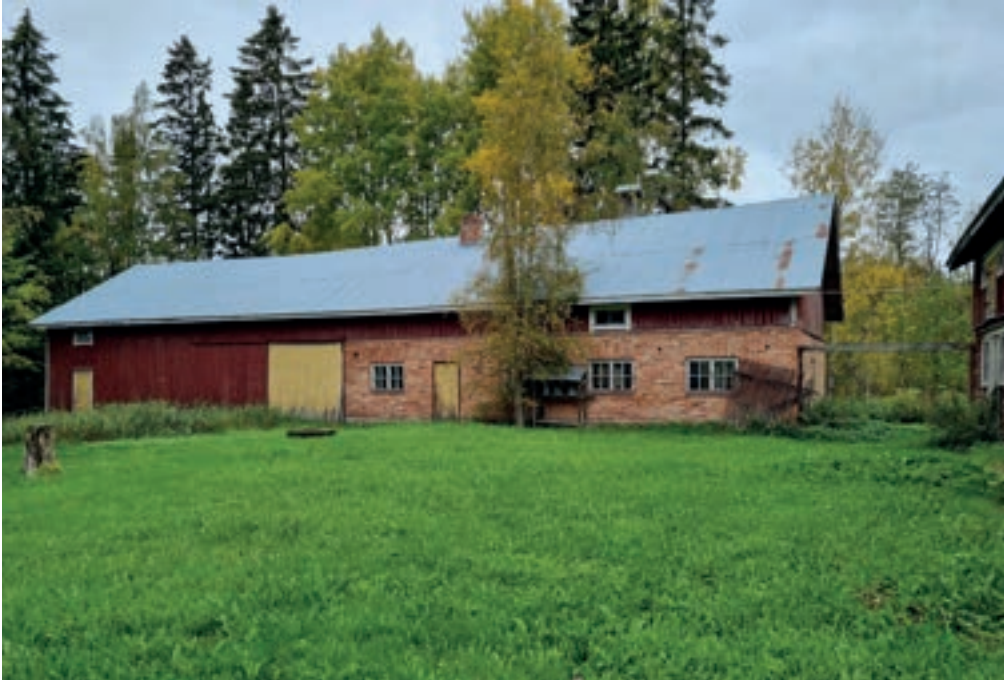
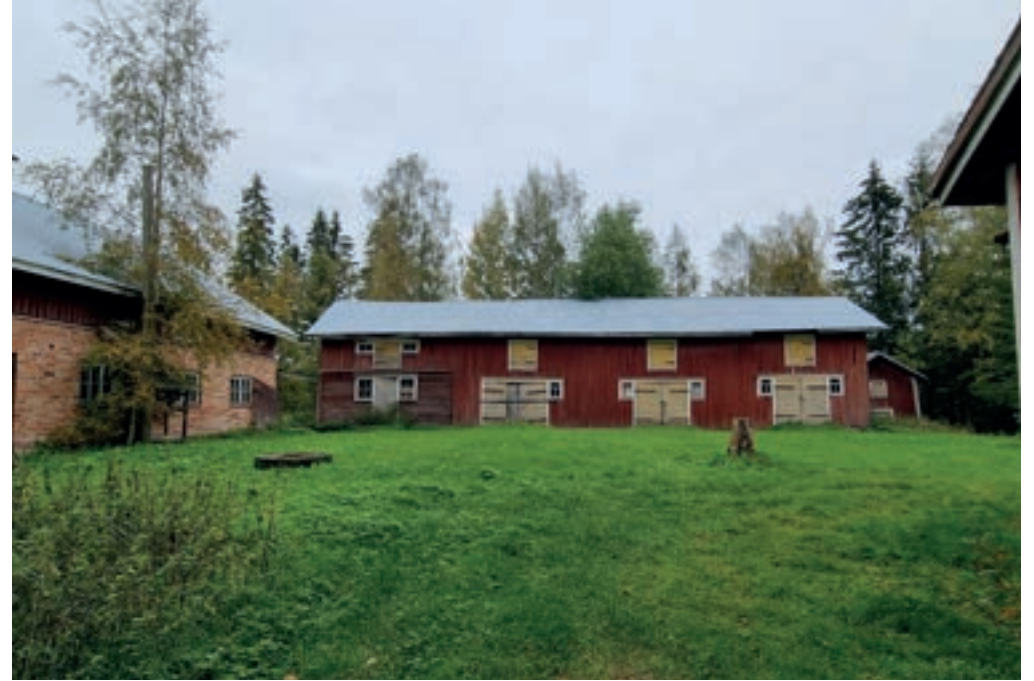
Oheassa vasemmalla: Pihamiljö on viihtyisä ja monipuolinen. Kuvassa vasemmalla pilkottaa talonpoikaistalon (A) kuisti, keskellä pikkumökki (B).

Oheassa oikealla: Aitta (E) nojaa pellonreunassa.

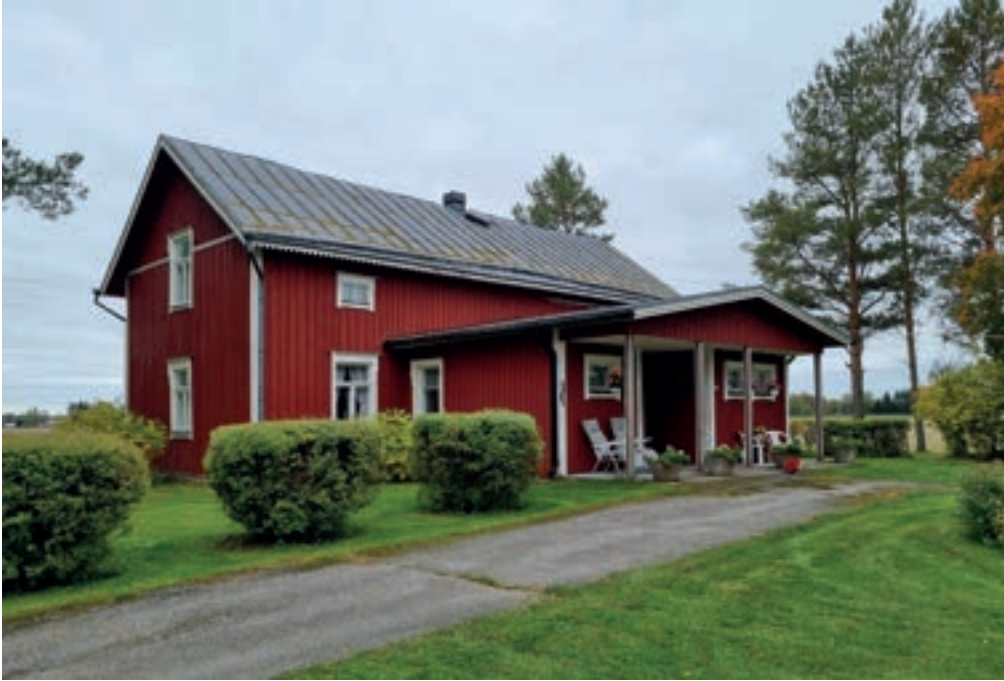
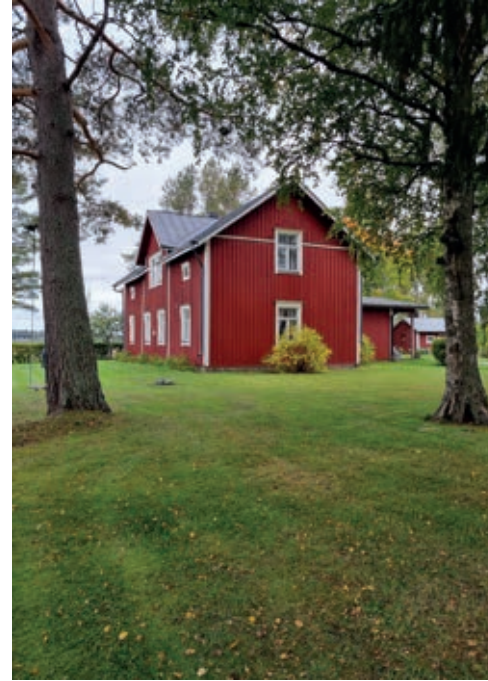
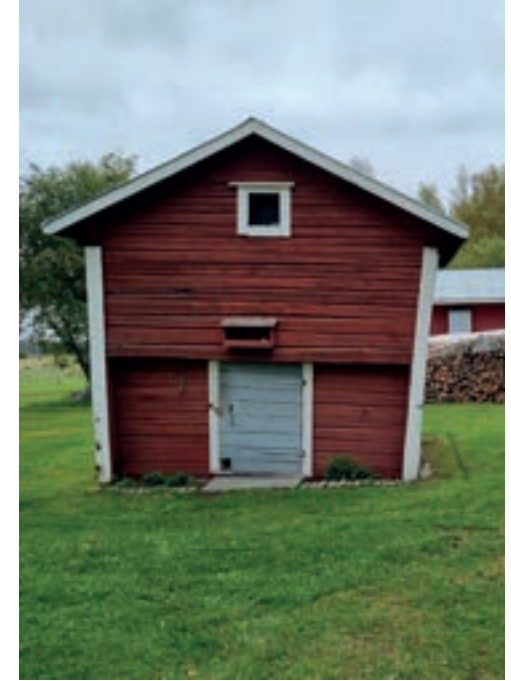
Kohde nro 45.

Ylhäällä oikealla: 1900-luvun alun talonpoikaistalo (A) pihatieltä kaakosta katsottuna.

Säilyneisyys ja arvottaminen: Talonpoikaistalo on laajennuksesta huolimatta historialliselta ilmeeltään hyvin säilynyt. Rakennus- ja kulttuurihistoriallista arvoa, sekä maisemallista arvoa. Hyvin säilynyt aitta.

*Ylhäällä vasemmalla: Talonpoikaistalossa (A) on 1970-luvun laajennus pihan puolella.
Ylhäällä keskellä: Talonpoikaistalon itäpäät.
Ylhäällä oikealla: Vuoraamaton aitta (B) on otsa-aitta-tyyppiä.*

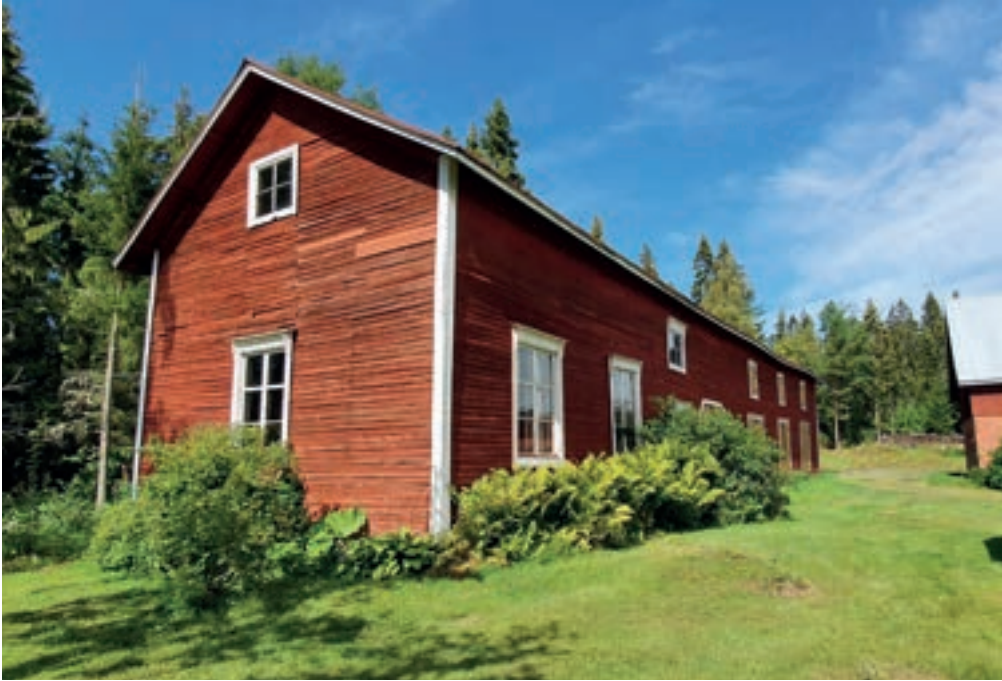
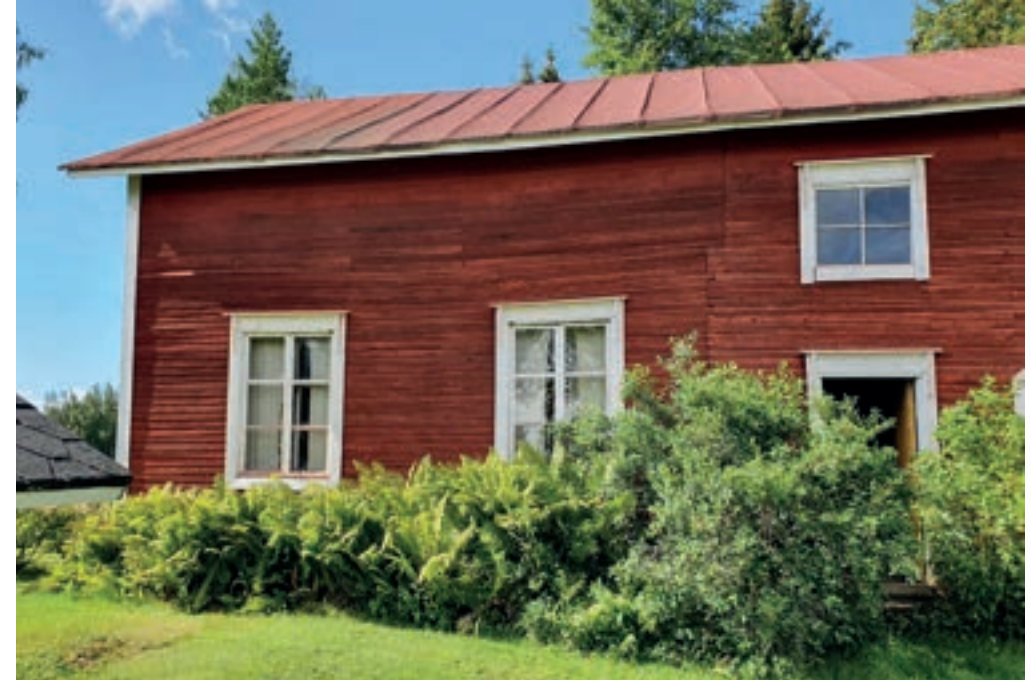
Kohde nro 1.

Ulkorakennuksen (B) päädystä on kouluksi rakennettu tila, jossa annettiin yksityistä suomenkielistä opetusta neljän vuoden ajan vuodesta 1926 eteenpäin.

Säilyneisyys ja arvottaminen: Ulkorakennusrivi, jonka eteläpäässä on koulutupa, on hyvin säilynyt ja omaa huomattavaa kulttuurihistoriallista arvoa kouluhistoriallisen merkityksensä johdosta. Helsingby-Tuovila-Karkkimala-alueen

Ohessa vasemmalla: Ulkorakennuksen eteläpäädyssä on toiminut yksityinen koulu Karkkimalan suomenkielisille lapsille.

Ohessa oikealla: Koulutaloon oli sisäänkäynti pihasta ja korkeat kuusiruutuiset ikkunat kahteen suuntaan.

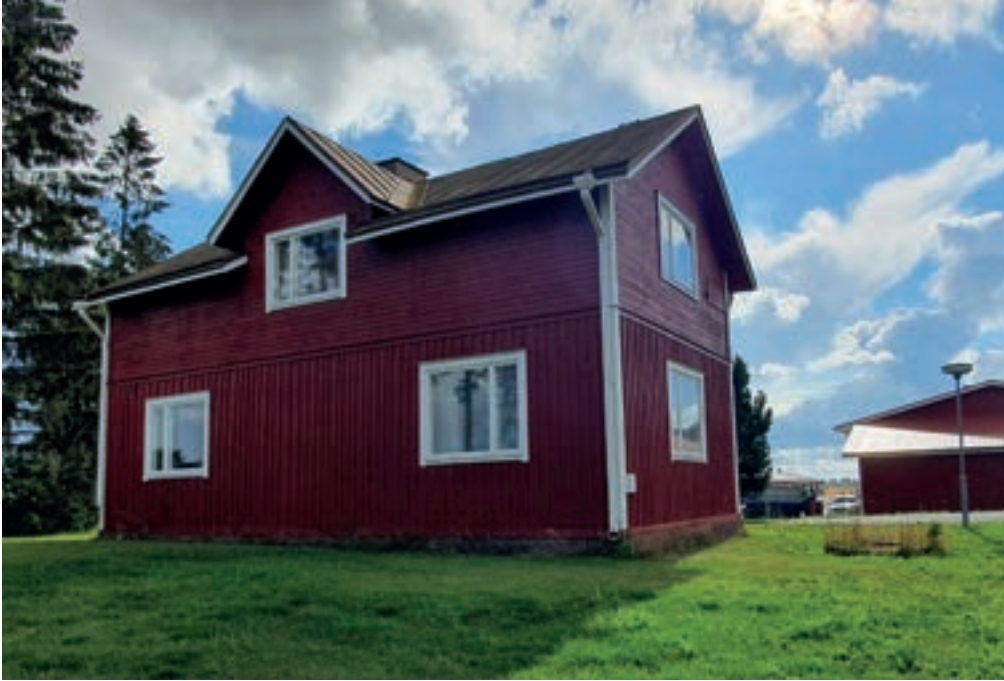
Kohde nro 2.

Ylhäällä oikealla: Talonpoikaistalon (A) julkisivuilmel on 1960-luvulta.

Säilyneisyys ja arvottaminen: Ilmeeltään vääristynyt perinteinen talonpoikaistalo uusjakotilalla, jolla tiettyä rakennus- ja kulttuurihistoriallista arvoa. Julkisivuilmeen palauttamista suositellaan

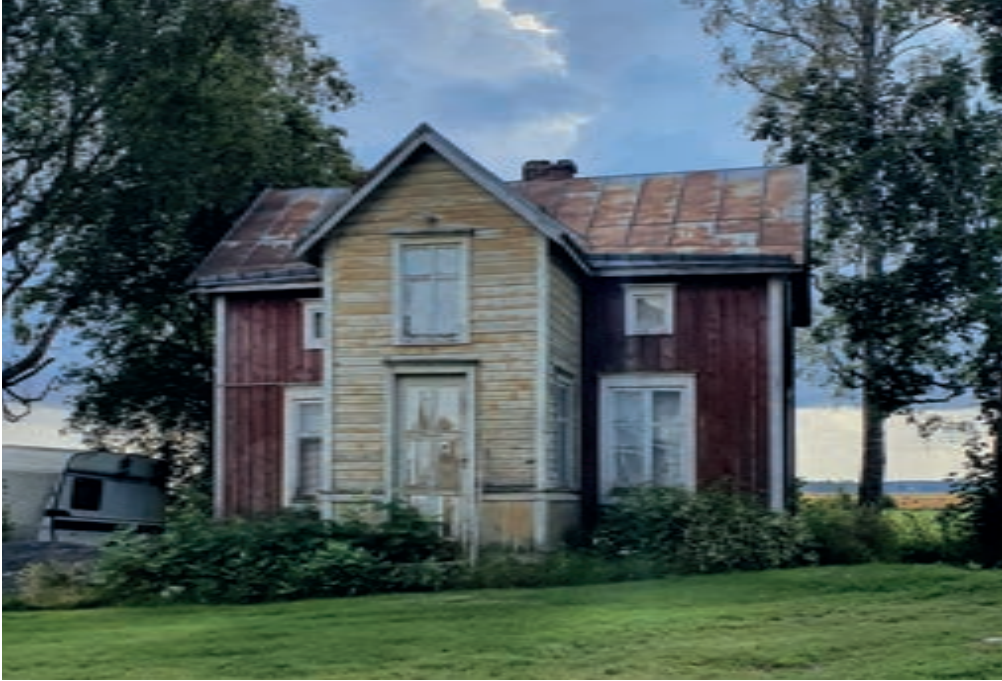
Kohde nro 4.

Ylhäällä oikealla: Pikkumökki (A) on säilynyt alkuperäisasussaan 1900-luvun alusta, aikakaudelle tyypillisine kuisteineen ja neliömäisine vintin ikkunoineen. Taustalla ulkorakennus (C) ja vilja-aitta (E).
