HELSINGBY-TUOVILA-KARKKIMALA

Kulttuuriympäristöselvitys, 2021

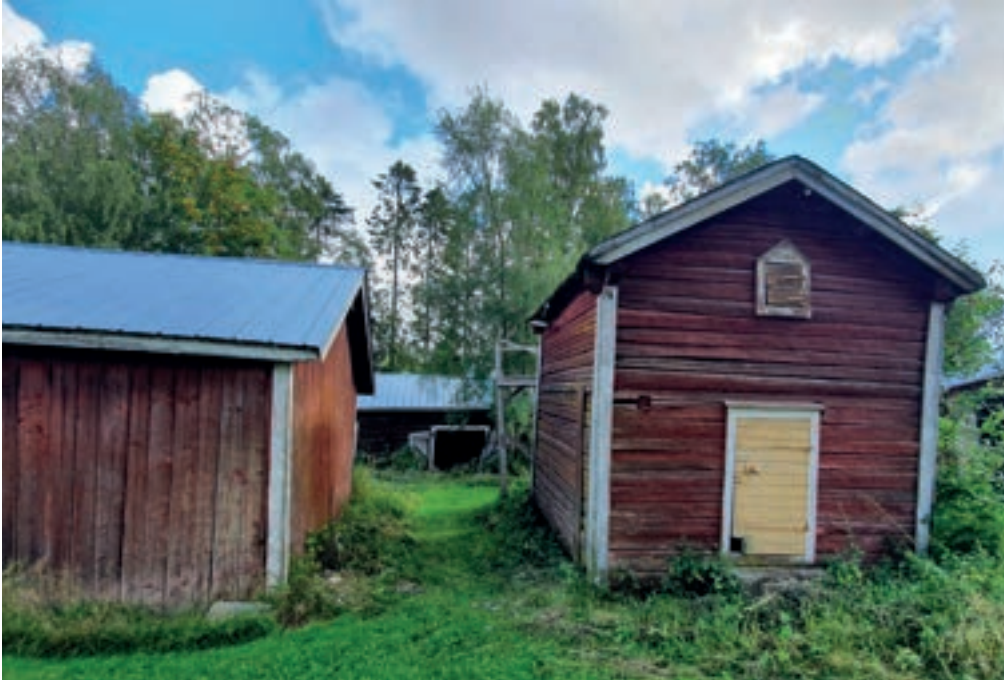
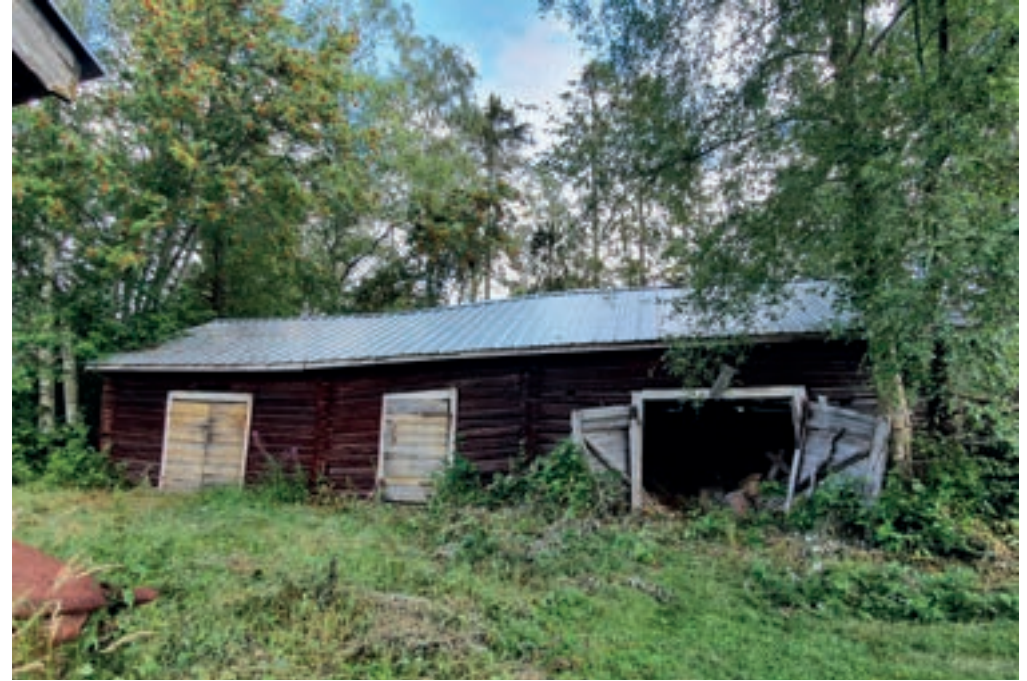
Kohde nro 4.

Ylhäällä oikealla: Aitan (E) luukun vuoraus on empiretyylinen, päätykolmioaiheinen, mikä viittaa aikaan 1840-50. Kuvassa vasemmalla ulkorakennus (C) ja taustalla pilkottaa ulkorakennus (D).

Ylhäällä oikealla: Matala hirsirakenteinen ulkorakennus (D) on huollon tarpeessa.

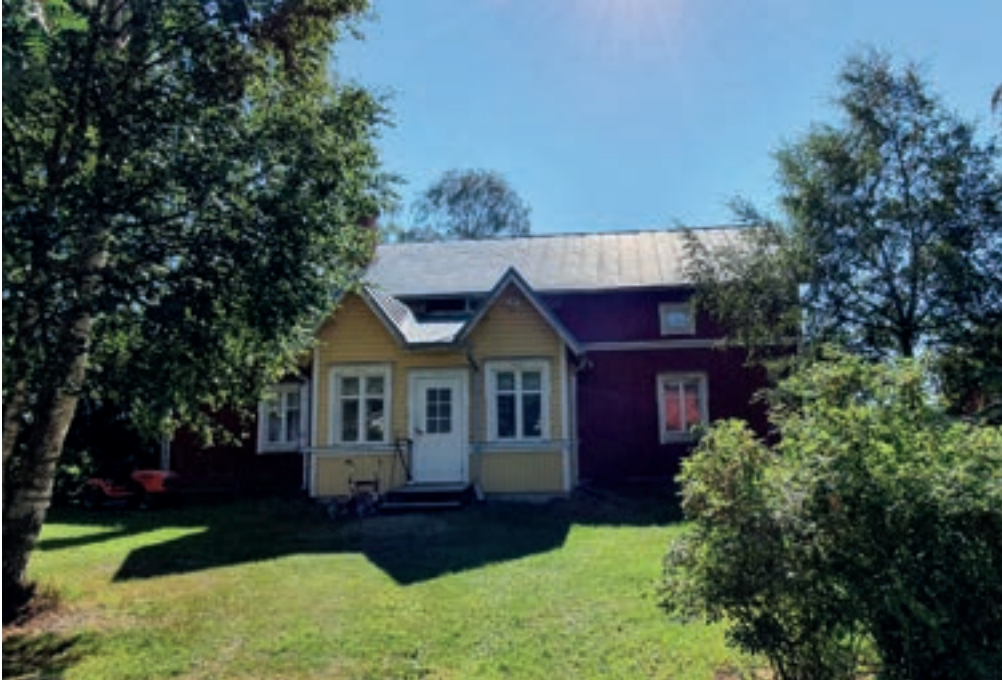
Ylhäällä oikealla: Talonpoikaistalon (A) alkuperäinen julkisivuilme on säilynyt, tässä takapuoli lounaaseen aikakaudelle tyypillisine poikkipäätäneen.

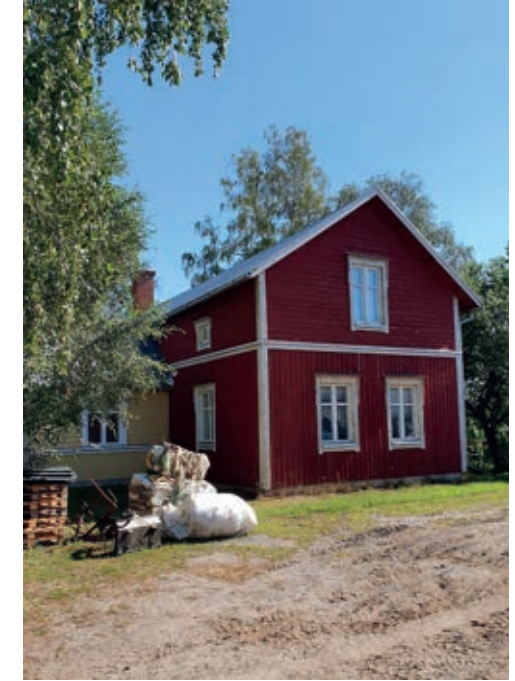
Kohde nro 5.

Ylhäällä vasemmalla: Talonpoikaistalo (A) on hiljattain remontoitu sen alkuperäinen ilme huomioiden. Luonteikas kuisti kaksine päätykolmioineen on aikakaudelle tyyppillinen. Ylhäällä oikealla: Talonpoikaistalo luoteesta katsottuna.

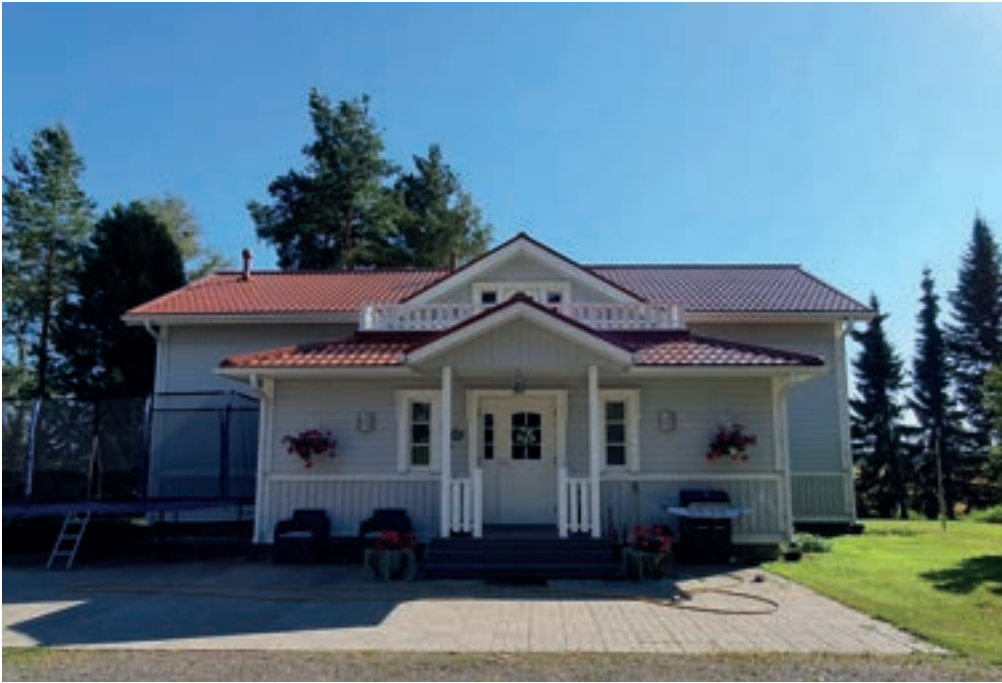
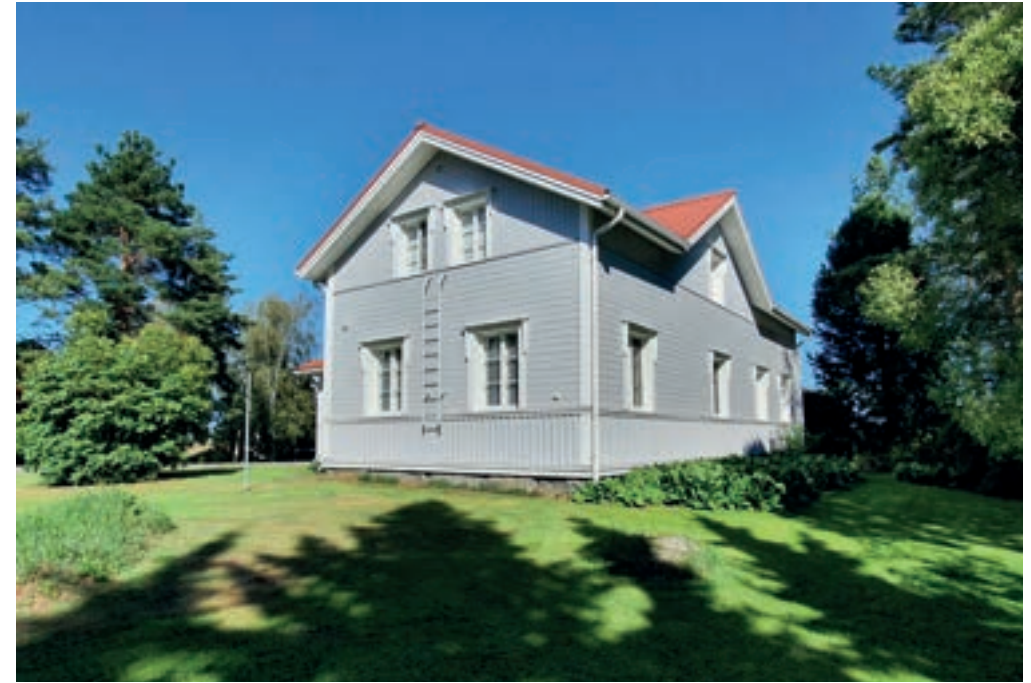
Kohde nro 6.

Ylhäällä oikealla: Talonpoikaistalon (A) muutosremontissa ei sen alkuperäistä ilmettä ole huomioitu. Kuvassa vasemmalla makasiini (C) ja kuvassa oikealla ulkorakennus (B).

Säilyneisyys ja arvottaminen: Ilmeeltään voimakkaasti vääristynyt talon-

poikaistalo ympäröivine talousrakennuksineen. Tiettyä kulttuurihistoriallista arvoa. Hyväkuntoisella koivukujalla on huomattava maisemallinen arvo, jota ei saa tuhota.

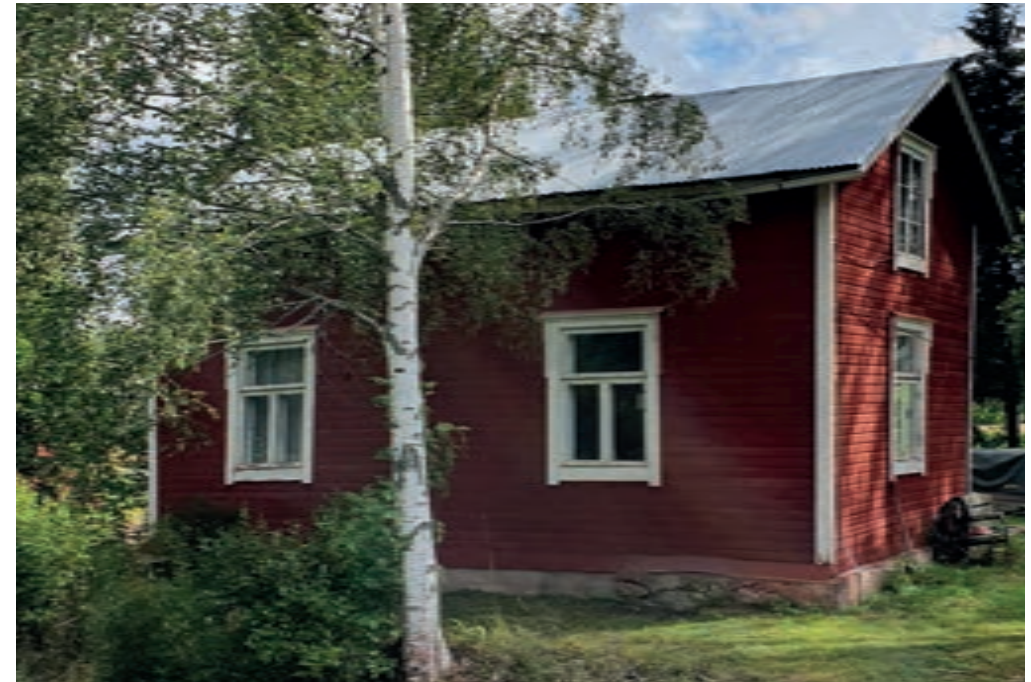
Kohde nro 7.

Ylhäällä oikealla: Mäkituvalla (A) on hyvin säilynyt 1930-luvun julkisivuilme.

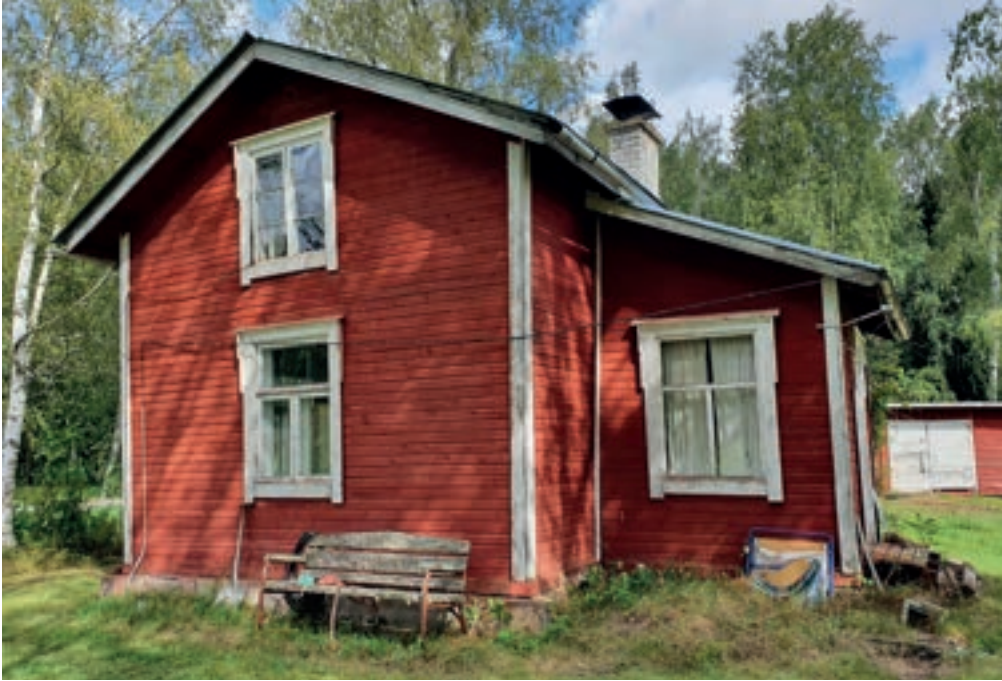
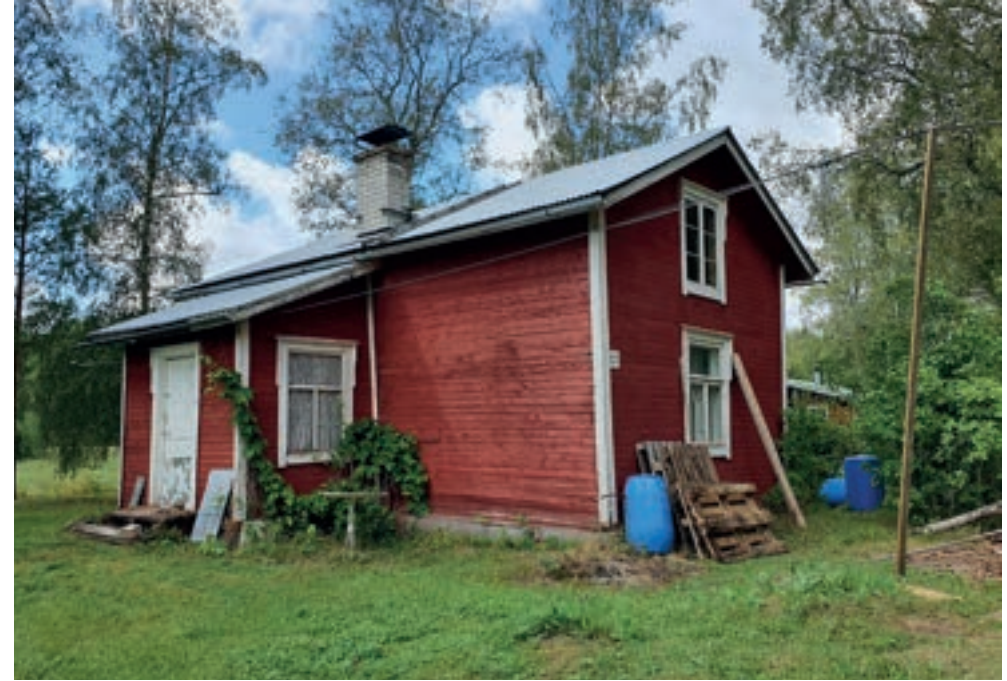
Säilyneisyys ja arvottaminen: Ilmeeltään hyvin säilynyt perinteinen mäkitu-

pa, jolla huomattavaa rakennus- ja kulttuurihistoriallista arvoa. Maisemallisesti merkittävä sijainti tien vieressä, mikä tuo sille myös maisemallista arvoa.

Hyvin säilyneen mäkituvan (A) vintillä on alkuperäiset kuusiruutuiset 1800-luvun ikkunat. Ylhäällä vasemmalla: mäkki pohjoisesta katsottuna. Ylhäällä oikealla: mäkitupa lounaasta katsottuna.

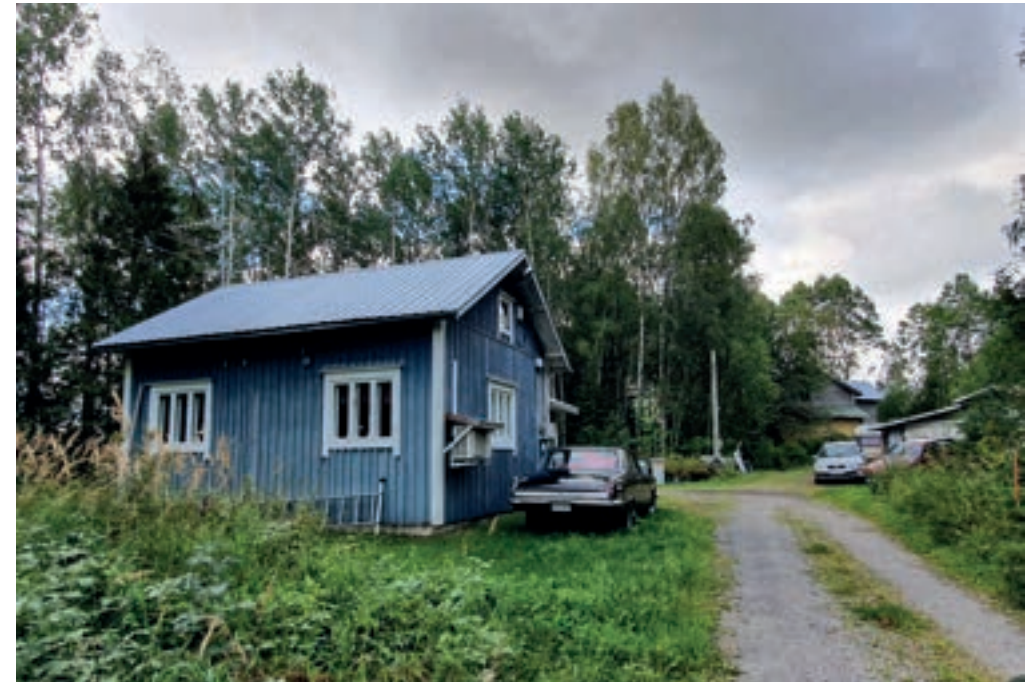
Kohde nro 9.

Säilyneisyys ja arvottaminen: Väriykseltään pahasti vääristynyt mutta muilta osin aikakaudelle tyypillinen pieni 1930-luvun tupa. Tiettyä rakennus- ja kulttuurihistoriallista arvoa. Väriytyksen palauttamista suositellaan.

Ylhäällä oikealla: Pikkumökin (A) nykyinen väriytyksensä vääristää sen historiallista ilmettä. Taustalla kohde nro 8.

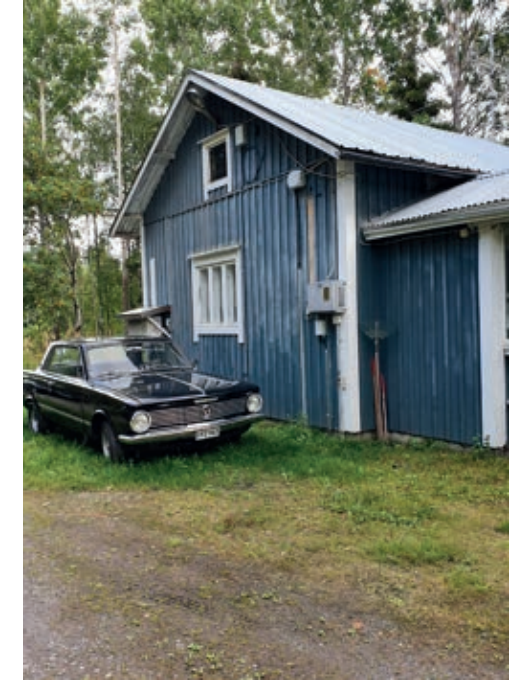
Ylhäällä oikealla: Alkuperäisen värityksen palauttaminen helpottaisi tuvan historiallisen alkuperän ymmärtämistä ja lisäisi sen maisemallista arvoa.

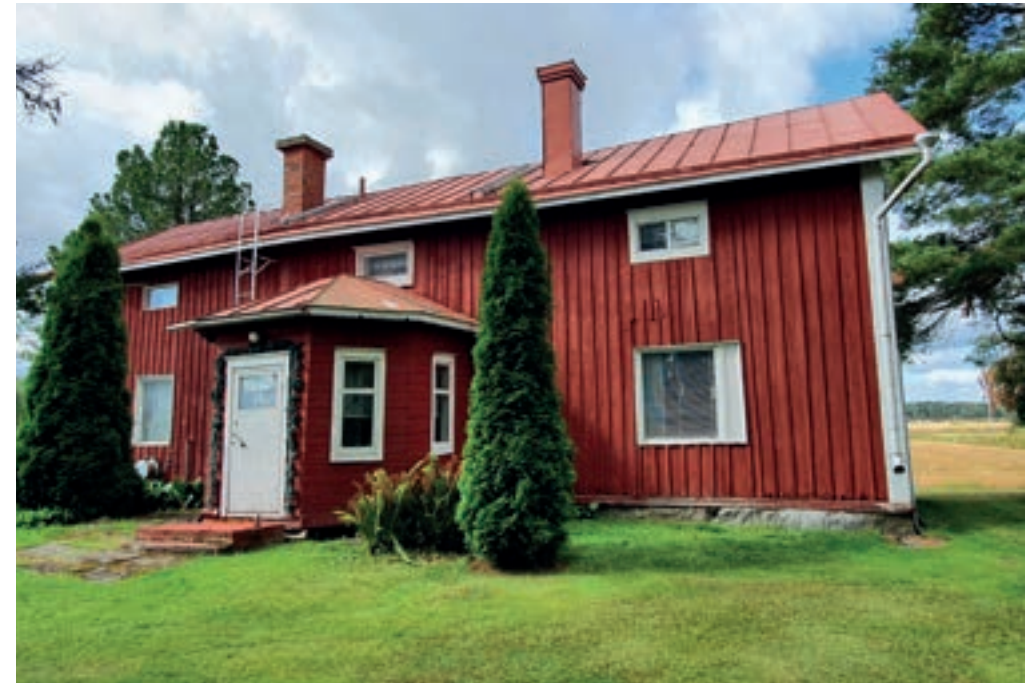
Kohde nro 10.

Ylhäällä oikealla: Ikkunoiden vaihto haittaa talonpoikaistalon (A) muuten säilynyttä historiallista luonnetta. Alkuperäisen ikkunatyypin palauttaminen on suositeltavaa.

Luonnehdinta: Perinteinen pienimittakaavainen maatilamiljö, jossa L-mallinen ulkorakennus rajaa pihapiiriä. Talonpoikaistalossa on 1900-luvun alun tyyliin poikkipääty takapuolella ja sen ikkunat on 1980-luvulta.

kea rakennus- ja kulttuurihistoriallinen arvo. Maisemallisesti merkittävä sijainti tien vieressä, mikä tuo sille myös maisemallista arvoa. Ikkunatyypin varovais- ta palauttamista suositellaan.

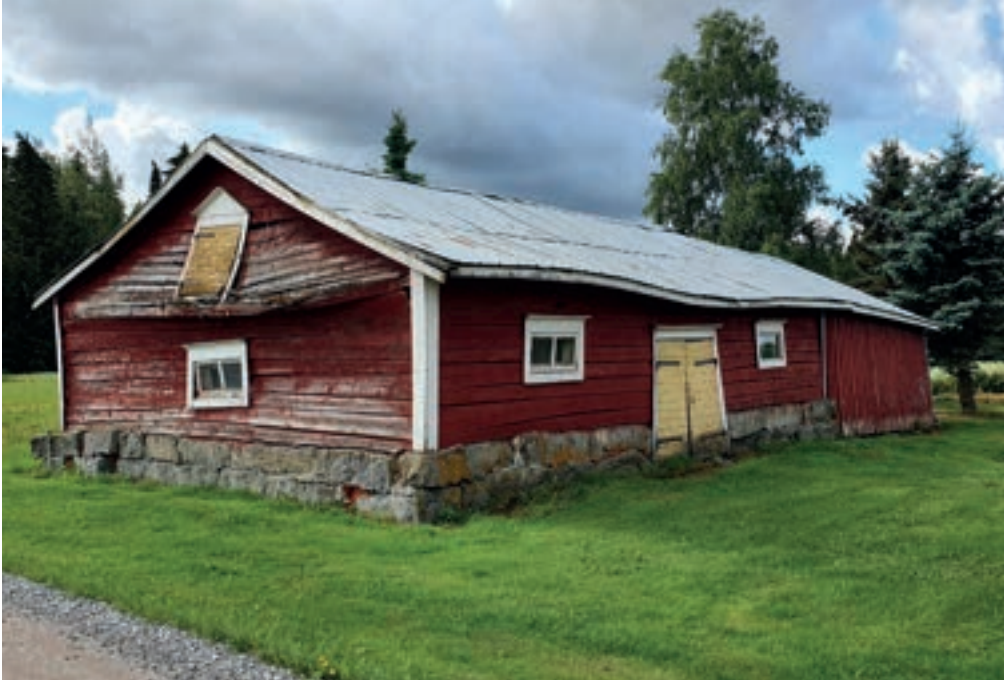
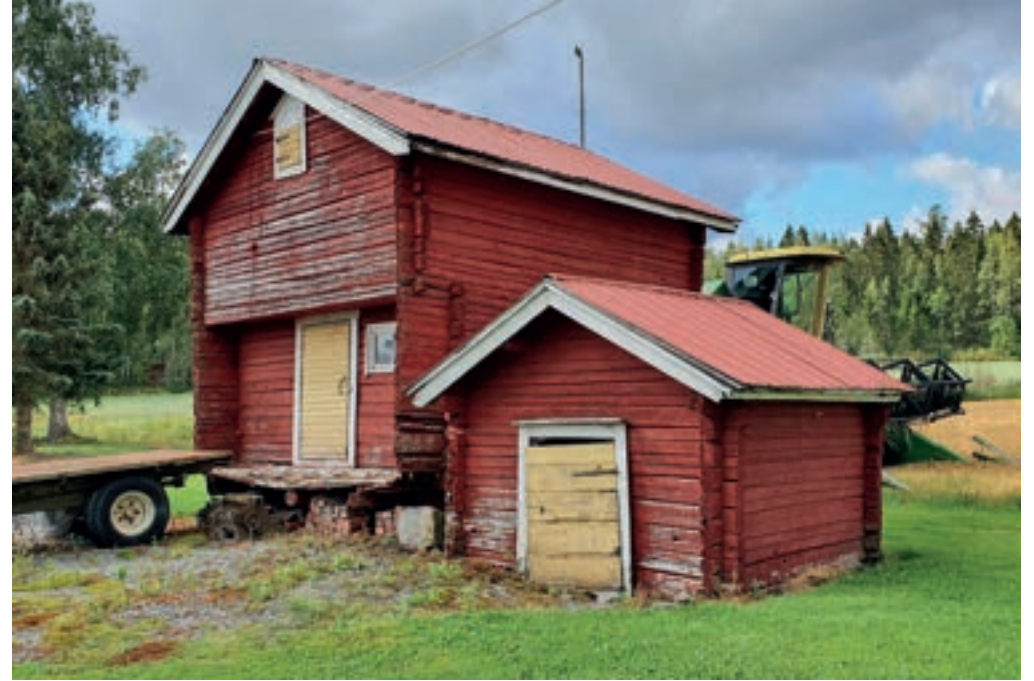
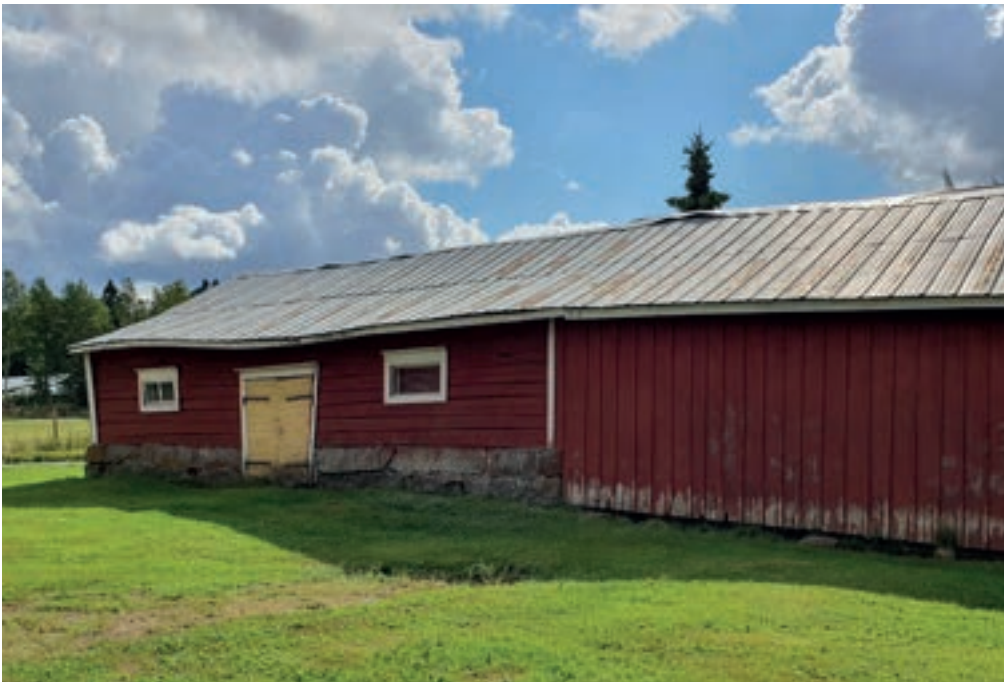
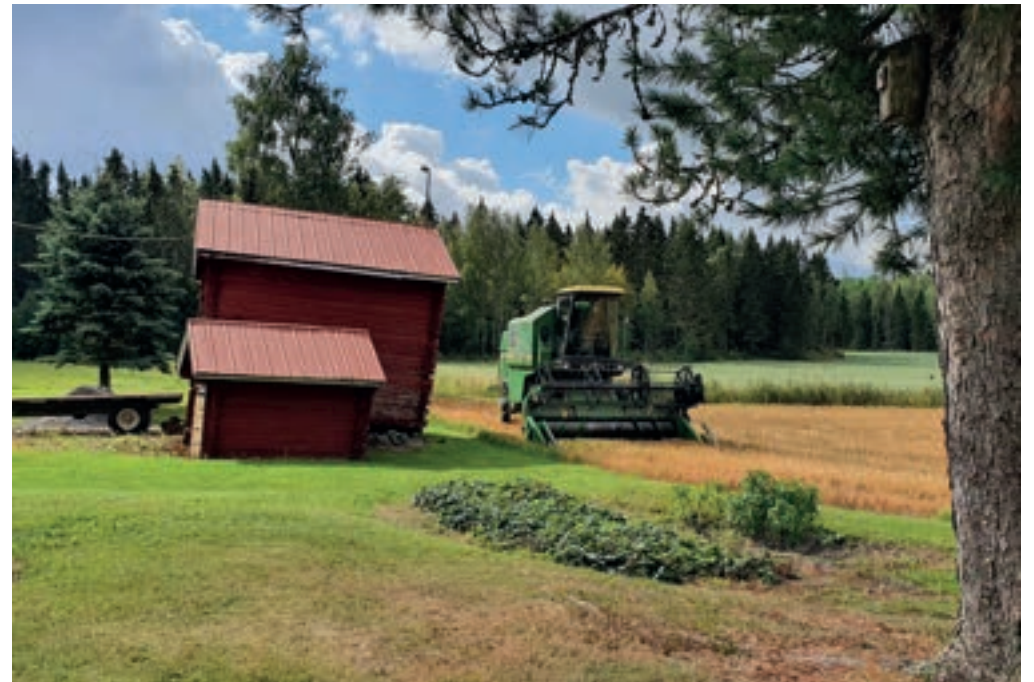
Ohessa vasemmalla: Navetta pohjoisesta katsottuna.

Ohessa oikealla, ylhäällä ja alhaalla: Hirsirakenteinen vilja-aitta (E) on otsa-aitta-tyyppiä ja sen luukunvuoraus on empiretyylinen. Pieni varastoaitta (D) on harvinaisempaa mallia.

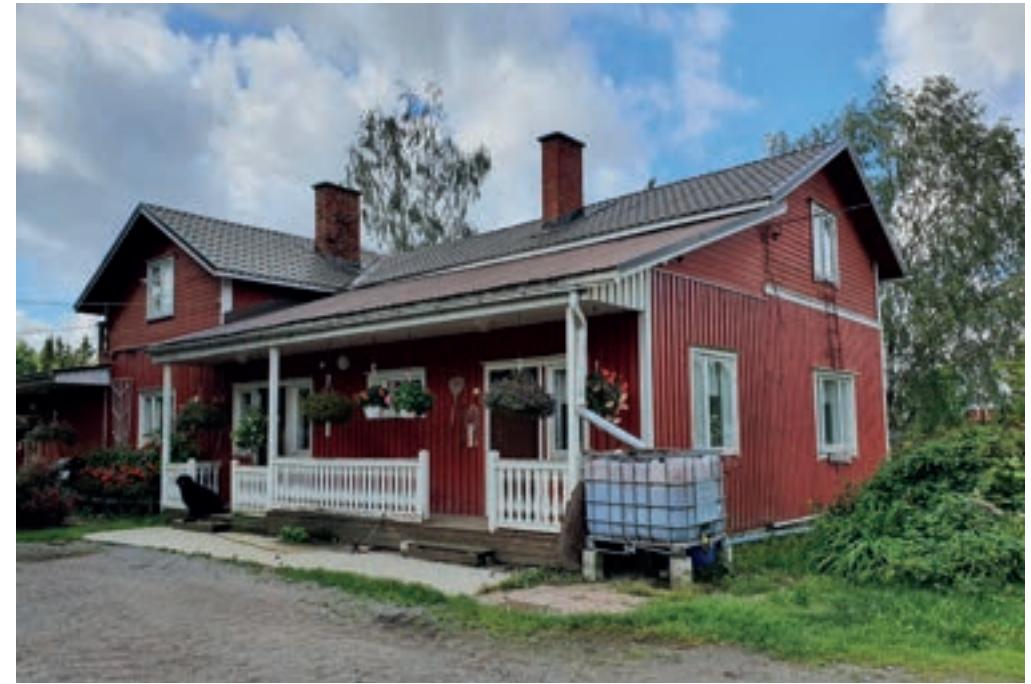
Kohde nro 11.

Ylhäällä oikealla: 1990-luvun laajennus vääristää talonpoikaistalon (A) historiallista ilmettä ja vaikeuttaa sen alkuperän ymmärtämistä.

Säilyneisyys ja arvottaminen: Ilmeeltään vääristynyt perinteinen talonpoikaistalo, jolla rakennus- ja kulttuurihistoriallista arvoa. Hyvin säilyneet aitat. Sijainti korkeahkolla metsäharjulla keskellä kylää, mikä tuo kohteelle myös maisemallista arvoa.

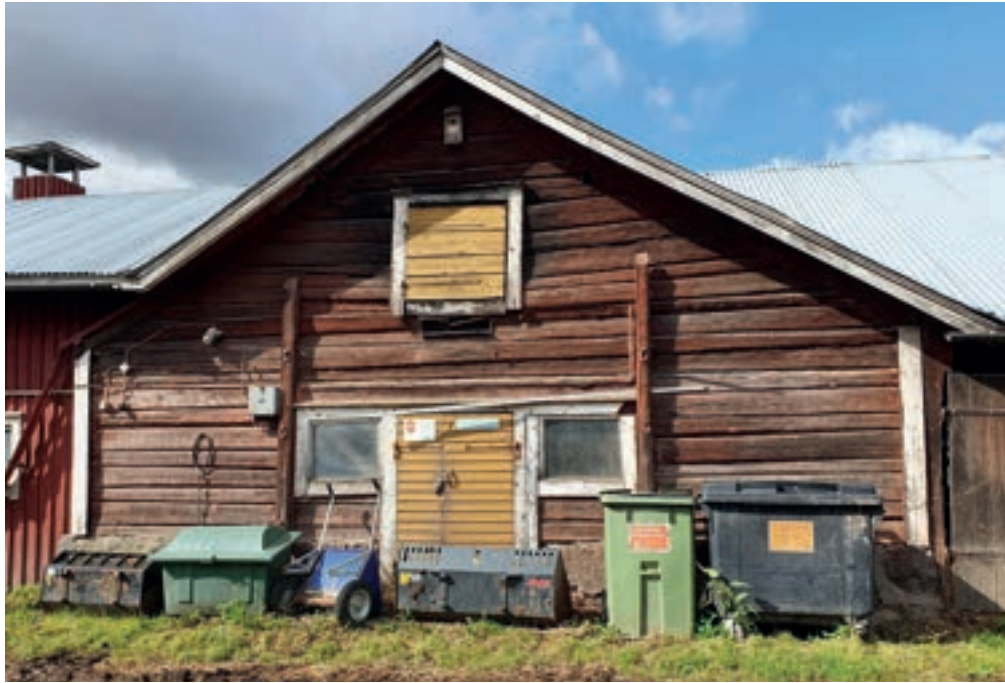
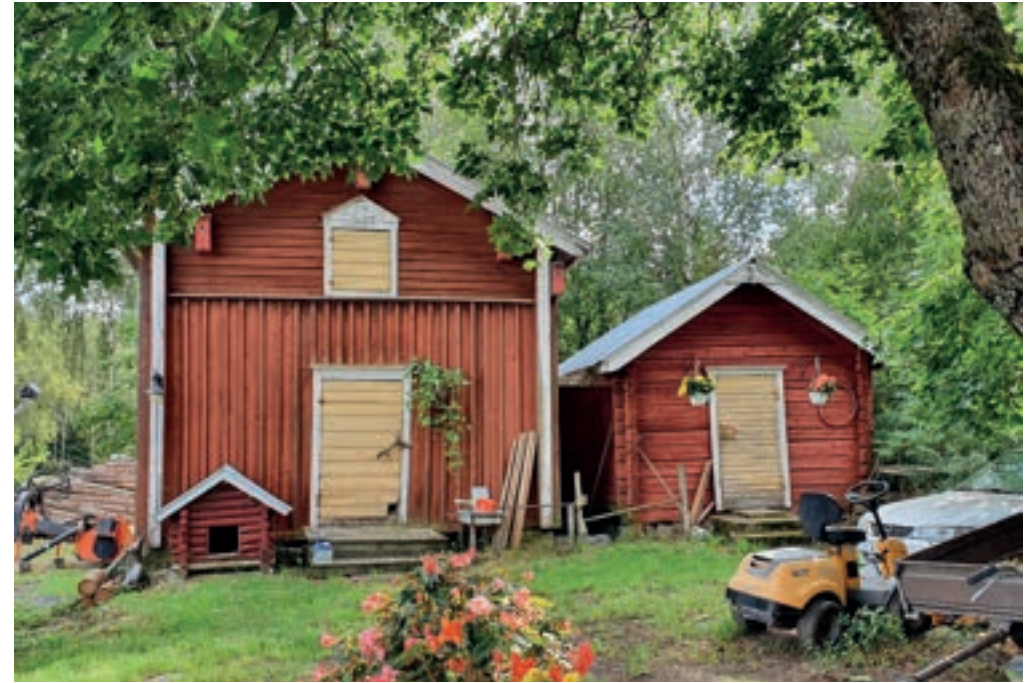
*Ylhäällä vasemmalla: Elävä maatilamiljöö pohjoisesta katsottuna. Ulkorakennus (D) keskellä ja talonpoikaistalo (A) sen takana kuvassa oikealla.
Ylhäällä oikealla: Etualan hirsirakenteinen ulkorakennus (D) on yhä alkuperäisessä käytössään.*

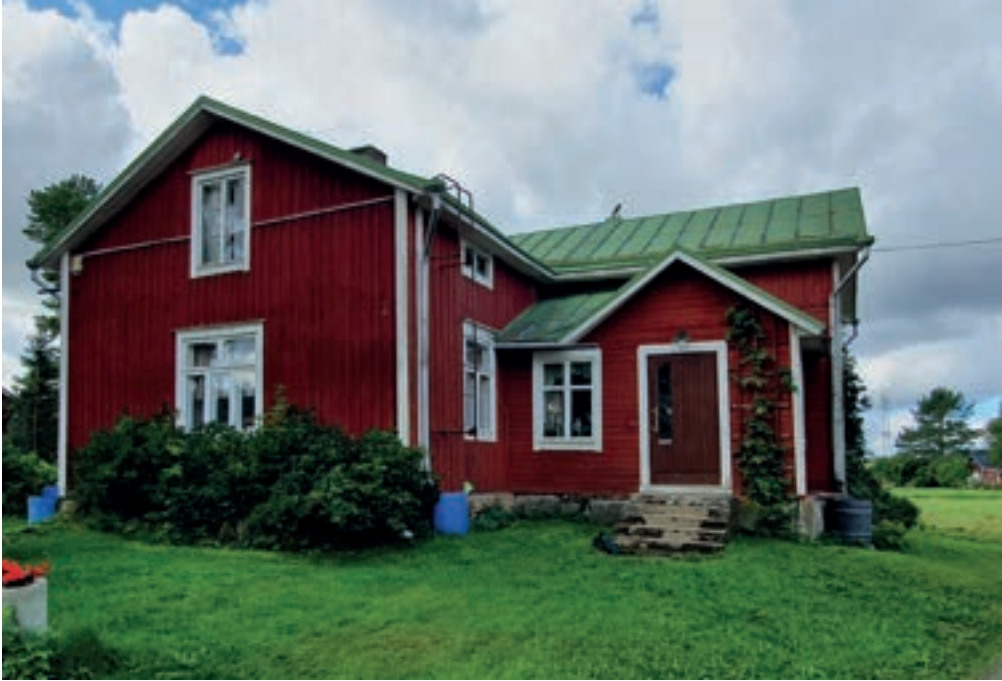
Ylhäällä oikealla: Talonpoikaistaloon (A) on kertynyt kerrostumia eri ajoilta. Kulmittainen laajennusosa, jossa sisäänkäynti sijaitsee on sodanjälkeiseltä ajalta. Ulkorakennus (B) kuvassa oikealla.

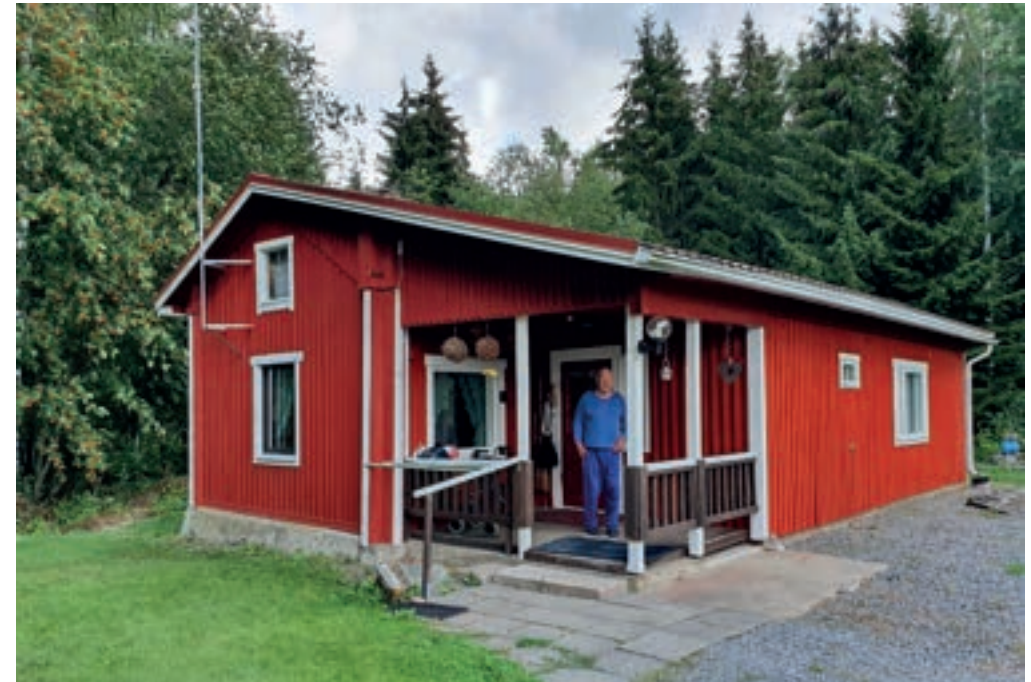
Kohde nro 14.

Ylhäällä oikealla: Mäkituvan (A) hahmo on jokseenkin epäselvä 1960-luvun laajennuksen seurauksena.

Säilyneisyys ja arvottaminen: Ilmeeltään vääristynyt mäkitupa, jolla kulttuurihistoriallista arvoa, jota rakennustyyppin harvinaisuus vahvistaa. Alkuperäisosan luonteen varovaista palauttamista suositellaan.

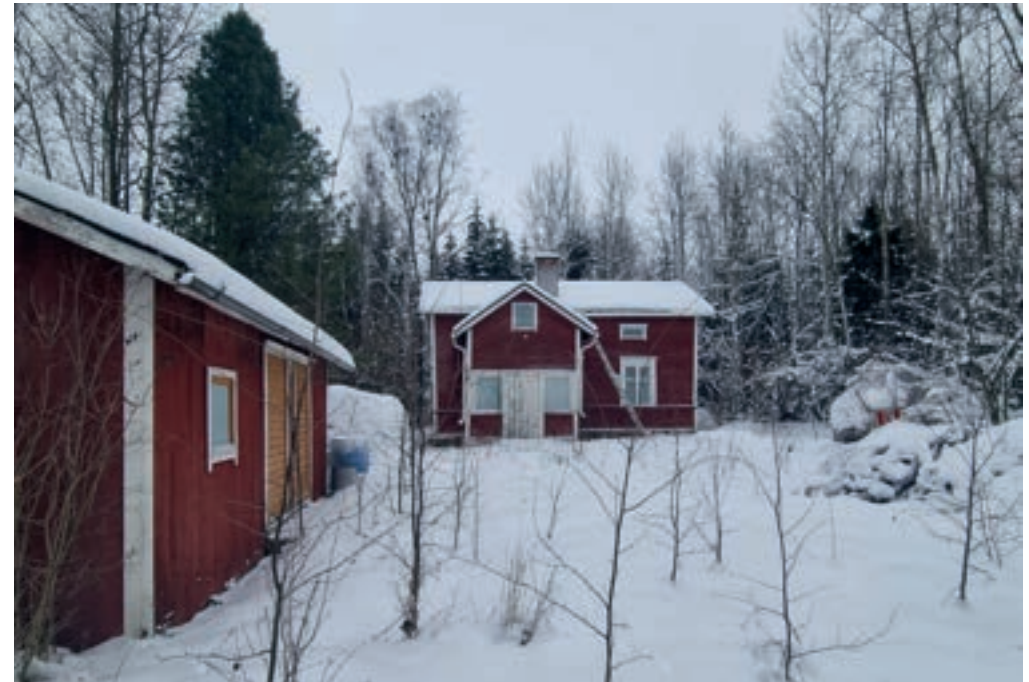
Kohde nro 14B.

Ylhäällä oikealla: Mäkituvan (A) kuistin vaihdetut ikkunat vaikuttavat kielteisesti sen julkisivuilmeeeseen. Ulkorakennus (B) kuvassa vasemmalla.

Säilyneisyys ja arvottaminen: Hyvin säilynyt mäkitupa, jolla kulttuurihistoriallista arvoa, jota rakennustyyppin harvinaisuus vahvistaa. Alkuperäisen aukotuksen varovaista palauttamista suositellaan.

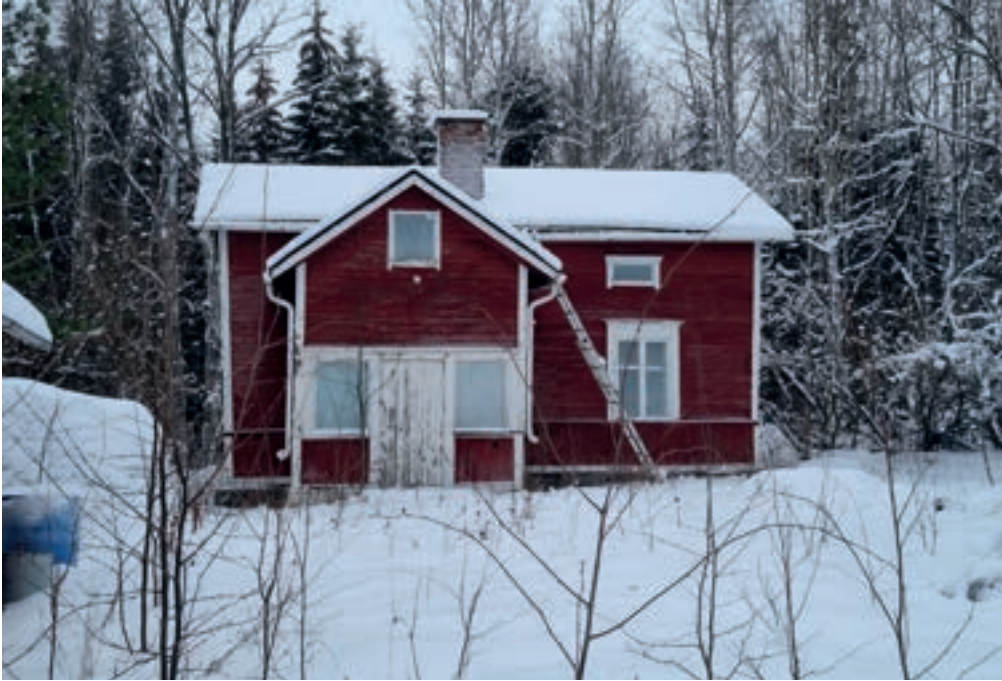
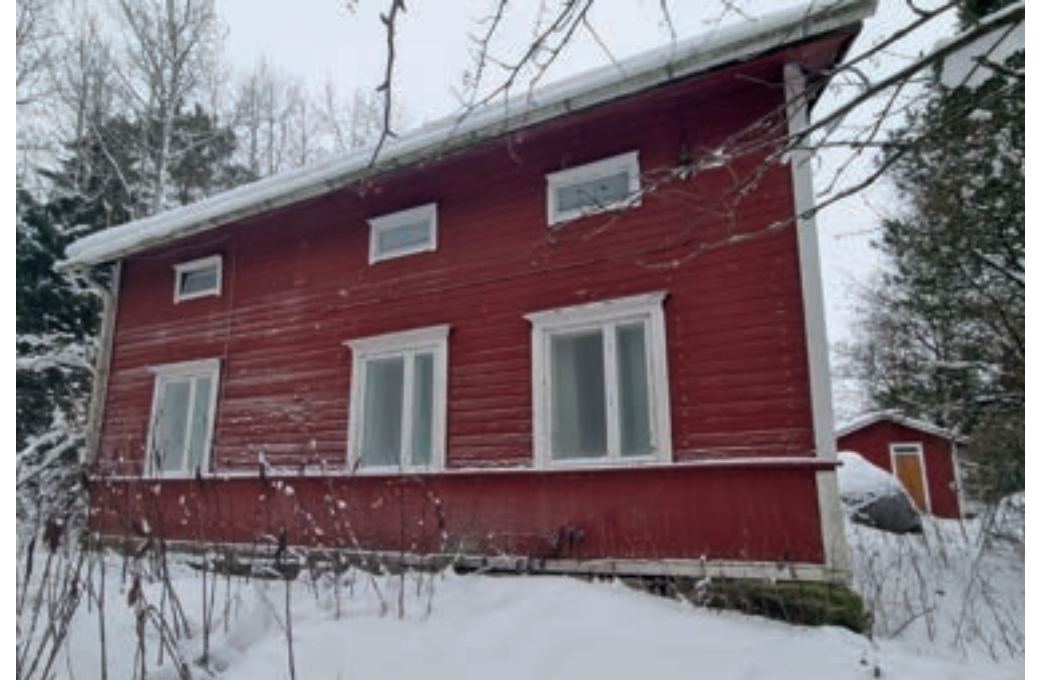
Ylhäällä vasemmalla: Mäkitupa (A) katsottuna pihasta.

Ylhäällä oikealla: Takapuolella alakerran ikkunat on vaihdettu.

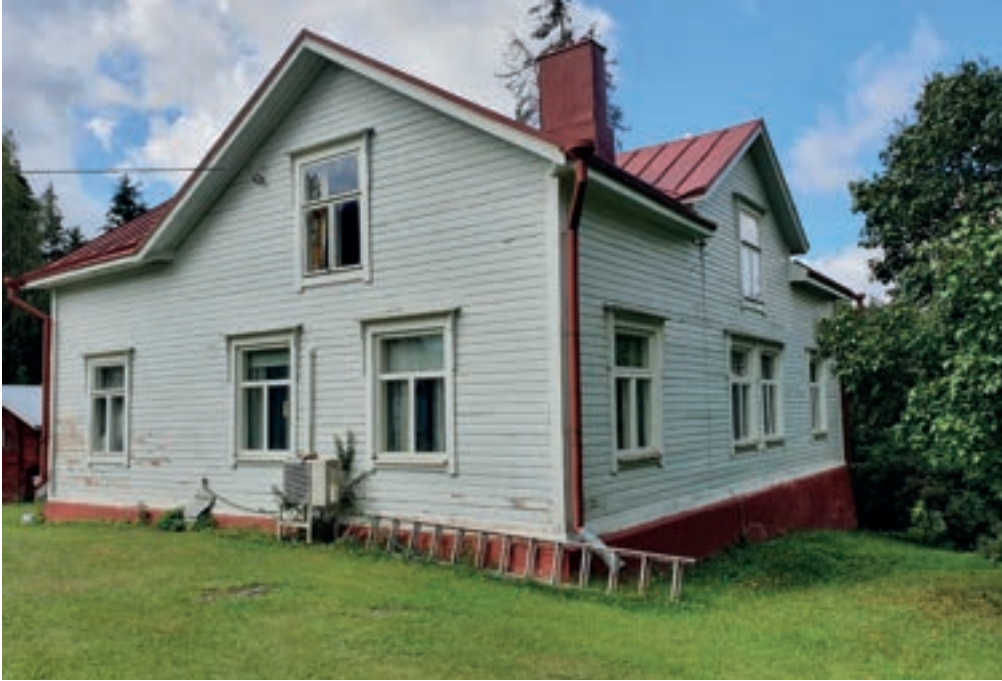
Ylhäällä oikealla: Kohteella on huomattavaa maisema-arvoa. Pihapiiri Pikkukarkkimalantieltä lännestä katsottuna.

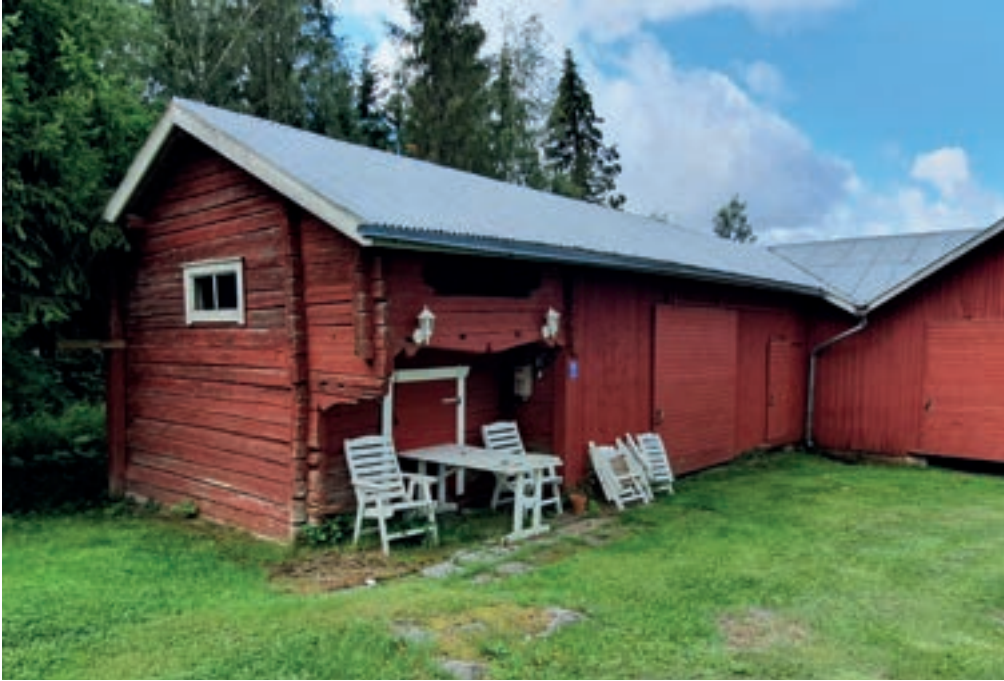
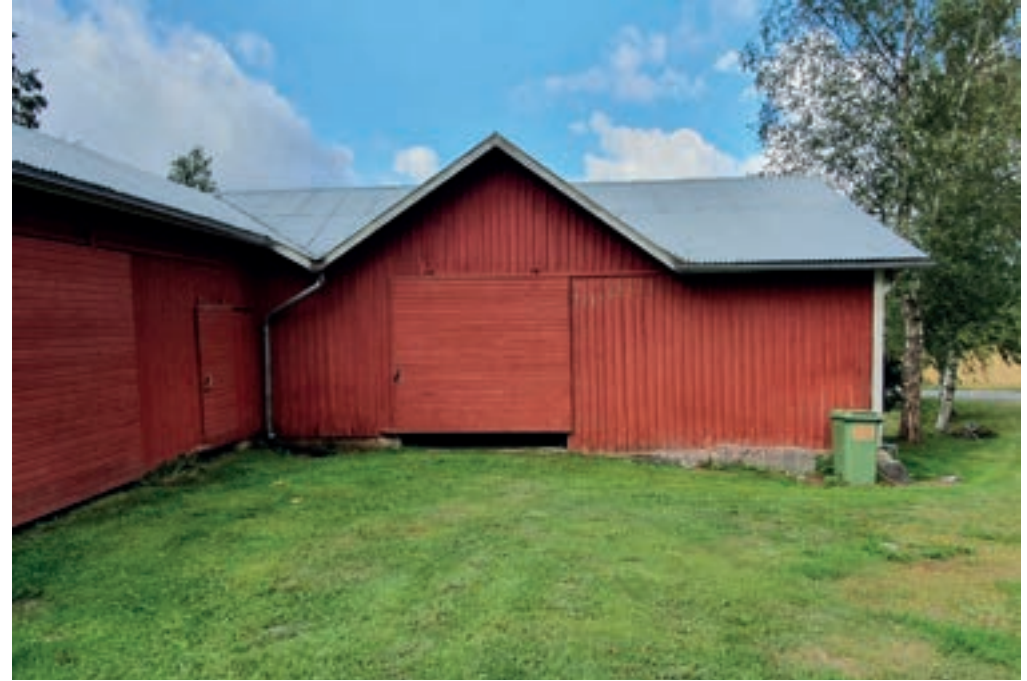
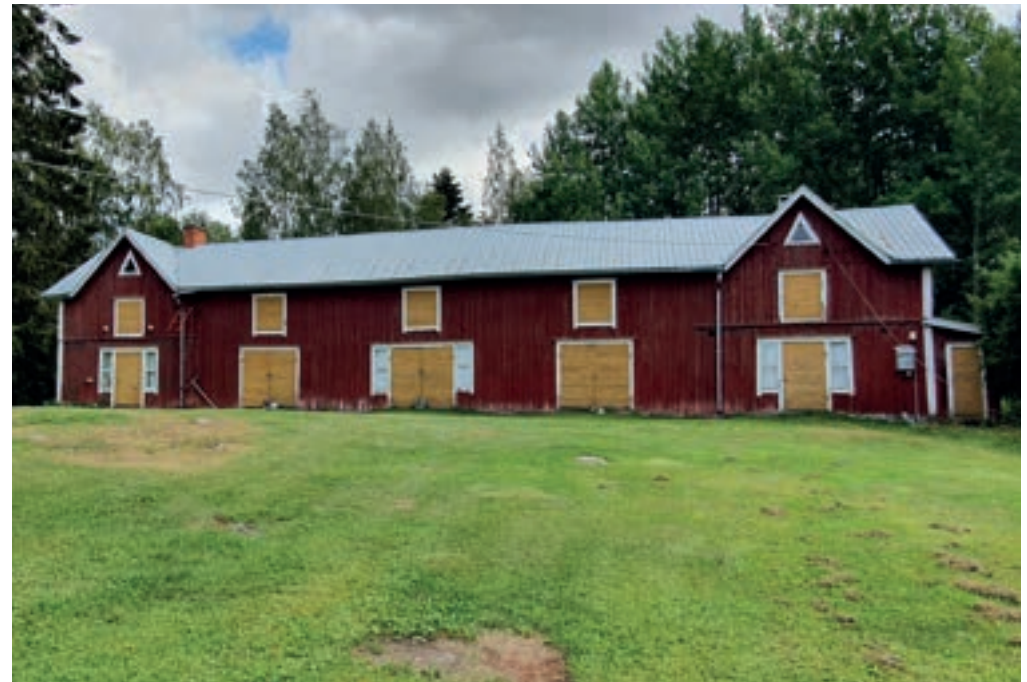
Ylhäällä vasemmalla: Talonpoikaistaloa (A) on laajennettu ja modernisoitu 1930-luvulla. Osa ikkunoista on uusittu, mutta alkuperäistä vastaava jako on säilynyt.

Ylhäällä oikealla: Talonpoikaistalon takana, mäen päällä on ulkorakennus (B).

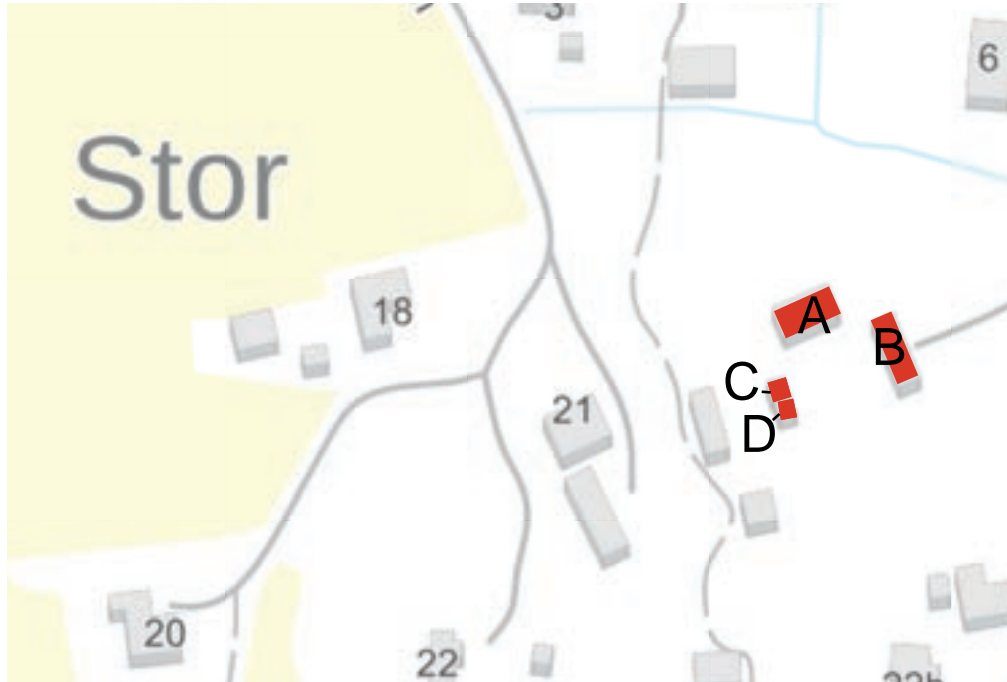
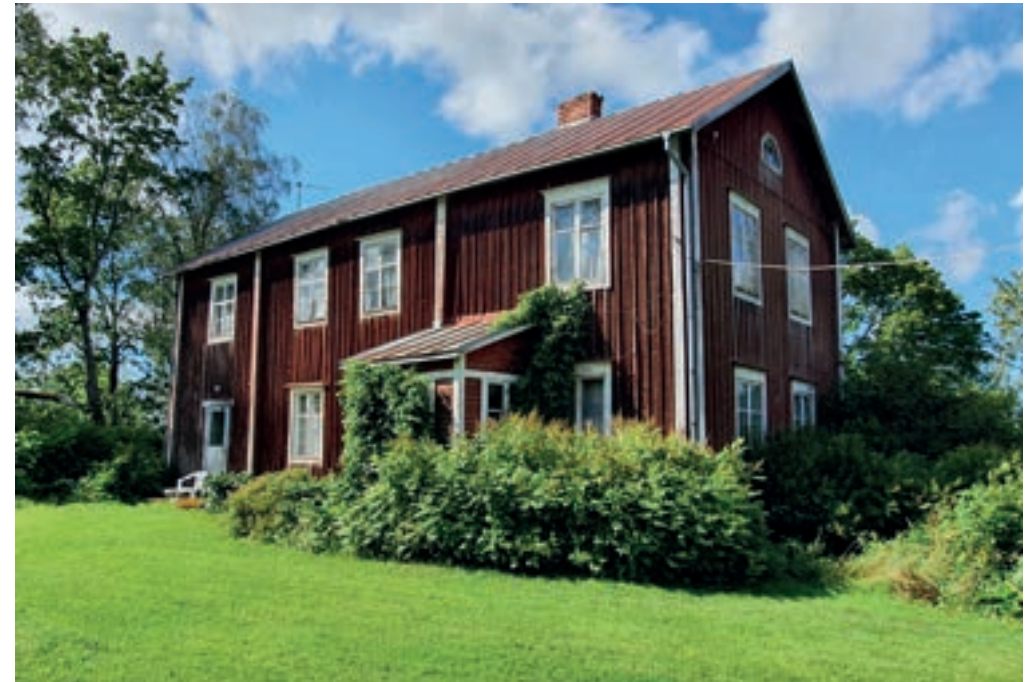
*Yllä: Hirsirakenteinen luhtiaitta on rakennettu kiinni L-malliseen ulkorakennukseen (C), joka rajaa pihaa pihaa Pikkukarkkimalantielle.
Ylhäällä oikealla: Ulkorakennus (B) on hyvin säilynyt ja hyväkuntoinen.*

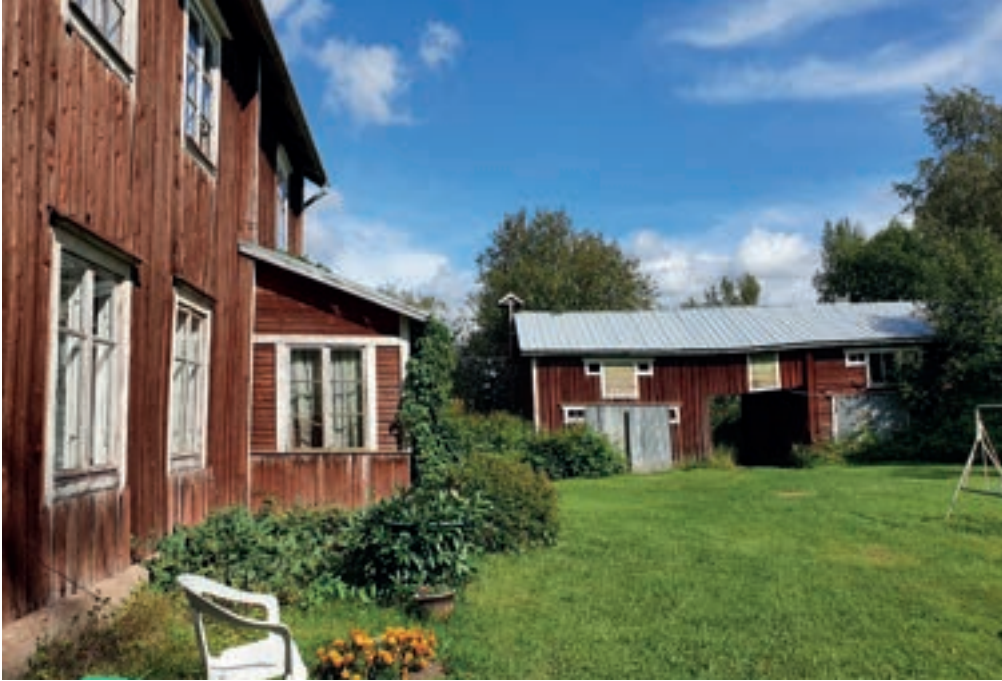
Ylhäällä oikealla: Talonpoikaistalo (A) 1800-luvun alusta on erittäin hyvin säilynyt ja sillä on huomattavaa kulttuurihistoriallista arvoa.
