HELSINGBY-TUOVILA-KARKKIMALA

Kulttuuriympäristöselvitys, 2021

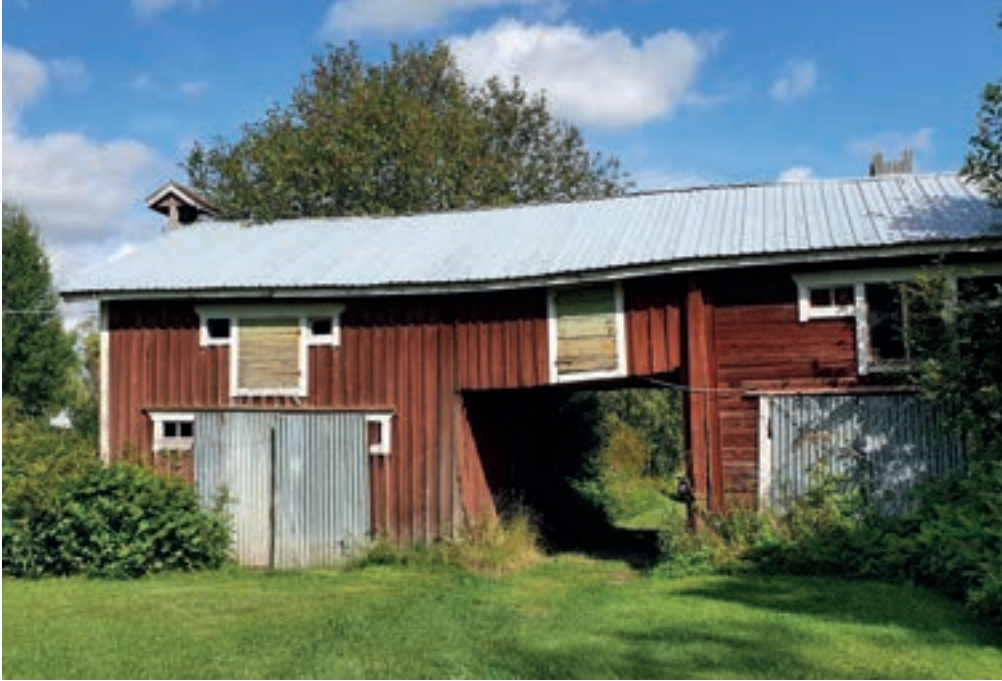
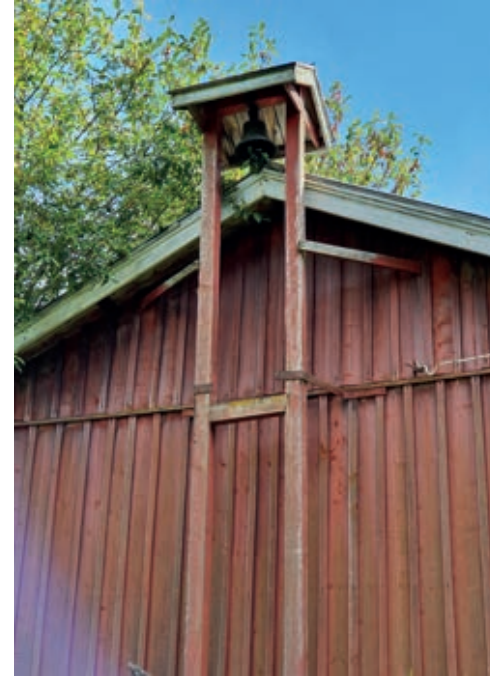
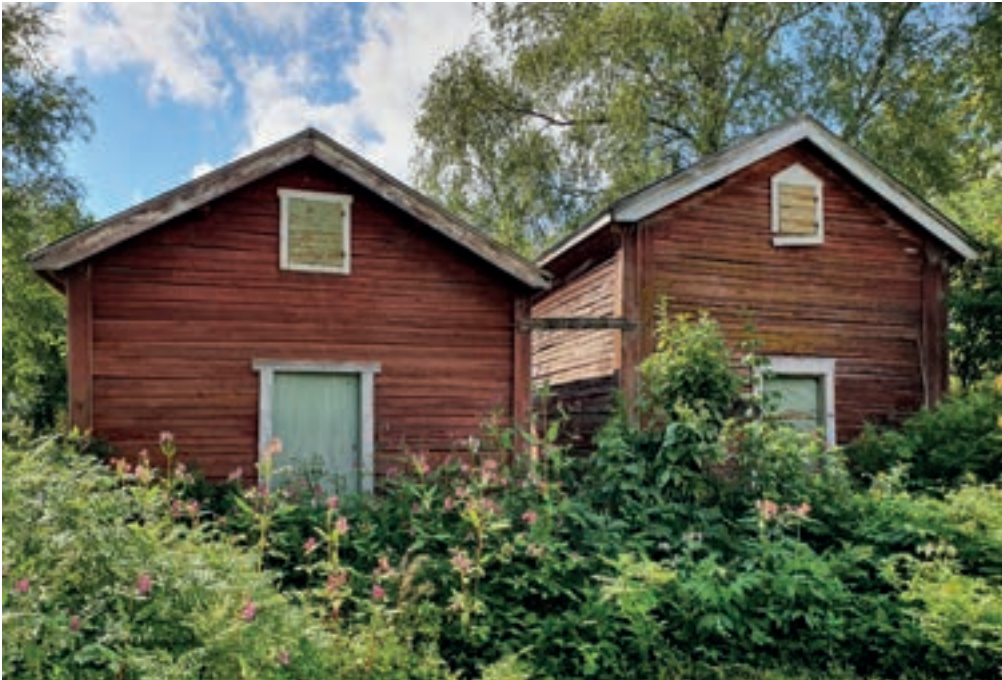
Ylhäällä vasemmalla: Pihaan saavutaan ulkorakennuksen (B) ajoportin kautta. Talonpoikaistalo (A) kuvassa vasemmalla.

Ylhäällä oikealla: Talonpoikaistalo on kaksikerroksinen, mikä on harvinaista kunnan rajojen sisällä. Päätökolmion kaari-ikkuna on empiretyylille tyypillinen.

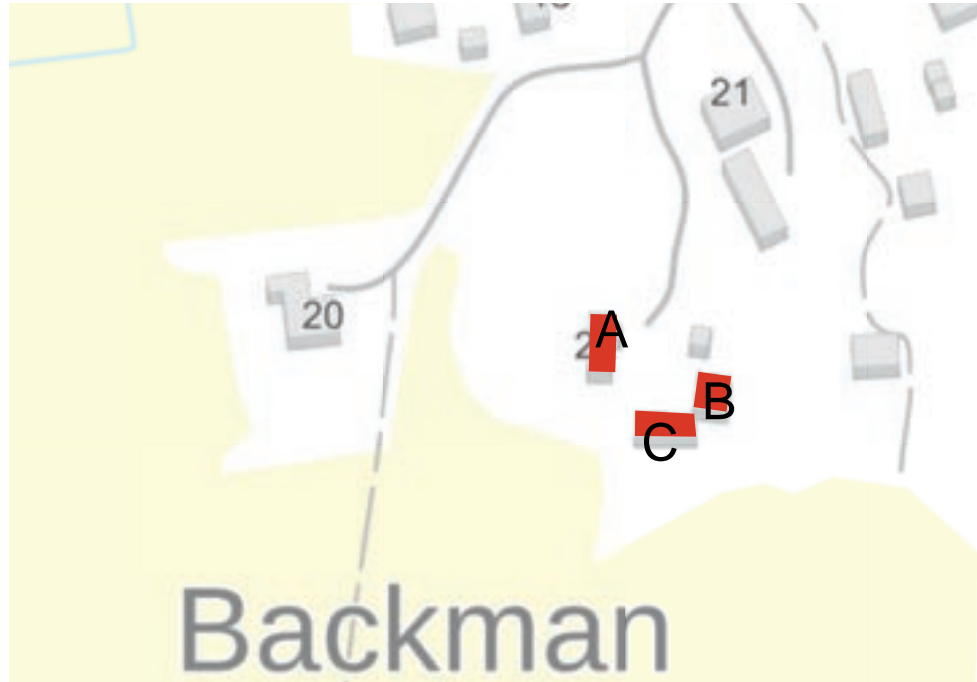
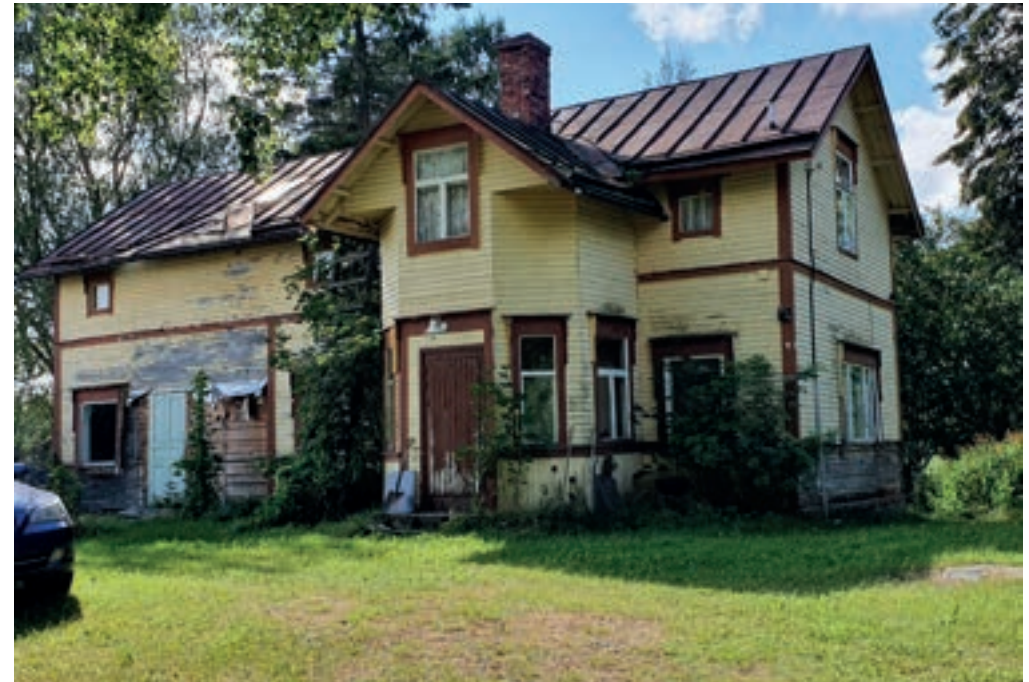
Yllä: Ajoportillisessa ulkorakennuksessa (B) on säilynyt kylän vellikello pohjoispäädyn tapulissa. Ohessa vasemmalla: hyvin säilyneet hirsiaitat rajaa pihaa länteen. Luukkujen päätykolmioaiheet ovat empiretyylille tyypilliset.

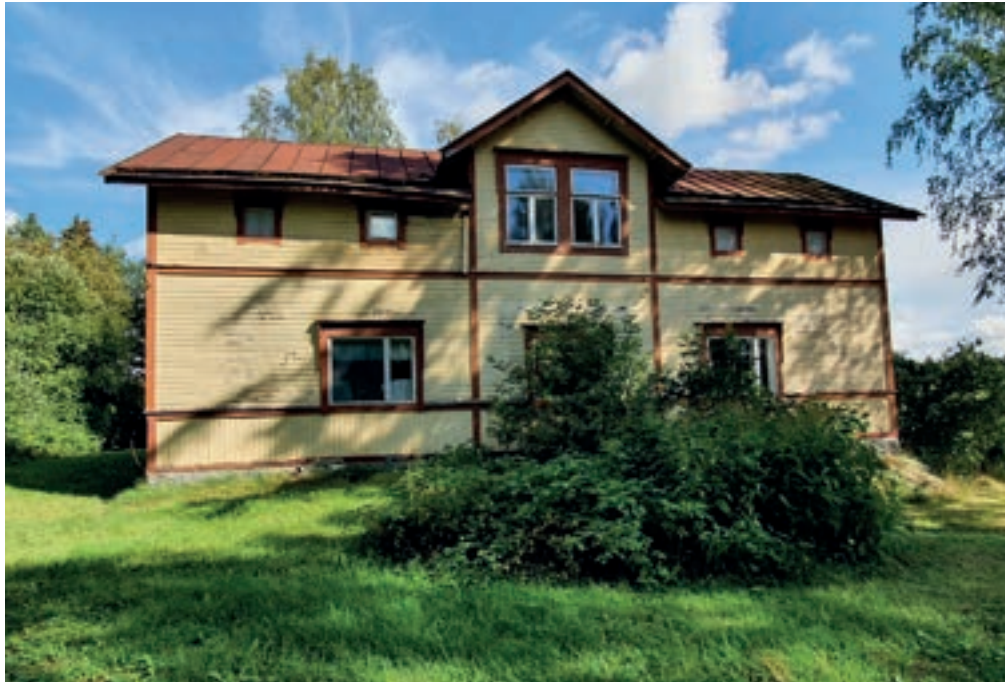
Ylhäällä oikealla: 1900-luvun alun talonpoikaistalossa (A) on aikakaudelle tyypillinen ja hyvin luonteikas kuisti. Julkisivussa ja katossa näkyy jälkiä toisesta, puretusta kuistista.

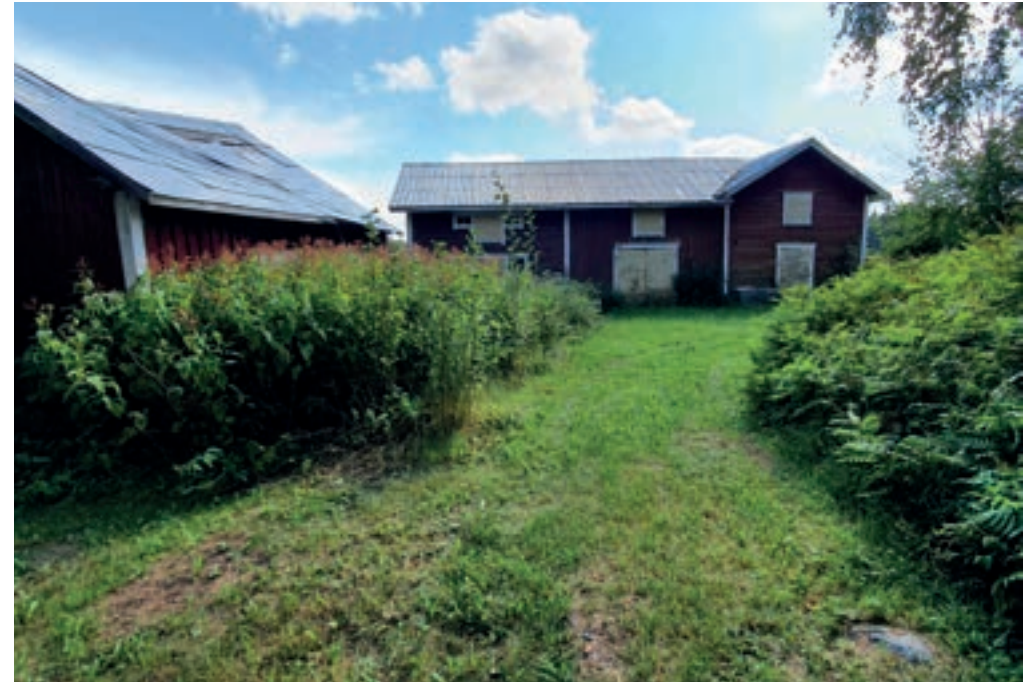
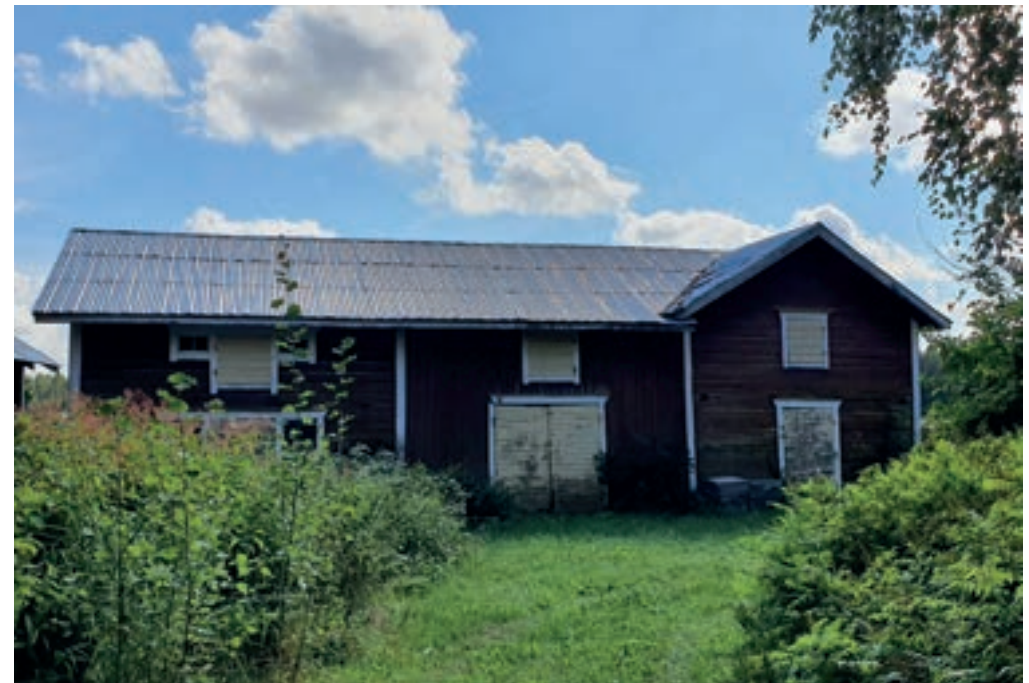
Ylhäällä vasemmalla: Talonpoikaistalossa (A) on alkuperäiset ikkunat vinttikerroksessa, mutta alhaalla ikkunat on vaihdettu 1960-luvulla. Väriyty on myös tältä ajalta. Palauttavat toimenpiteet ovat suosteltavia.

Ohessa oikealla: Ulkorakennukset (B) ja (C) rajaa pihaa kahteen ilmansuuntaan. Pohjoisesta katsottuna.

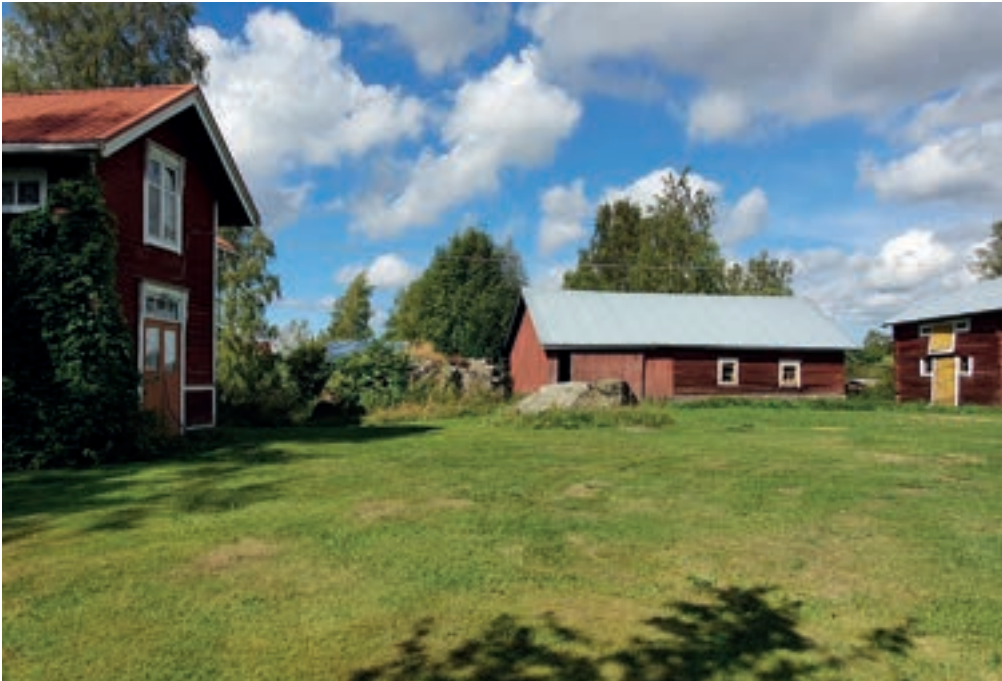
Ylhäällä oikealla: 1900-luvun alun talonpoikaistalo (A) on vesikatteen vaihdosta huolimatta säilynyt hyvin.

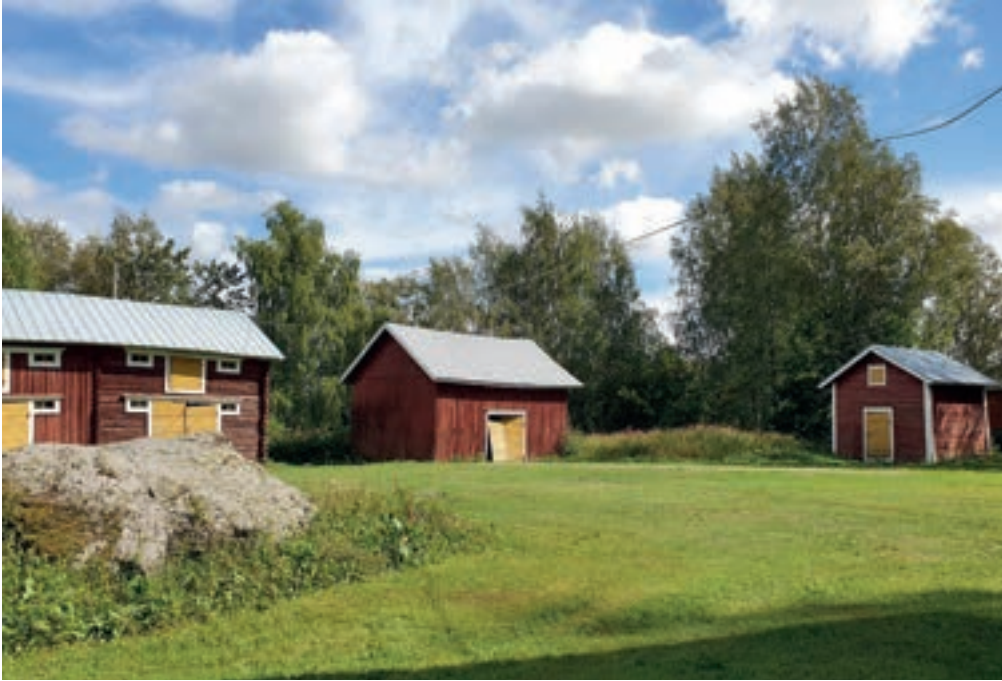
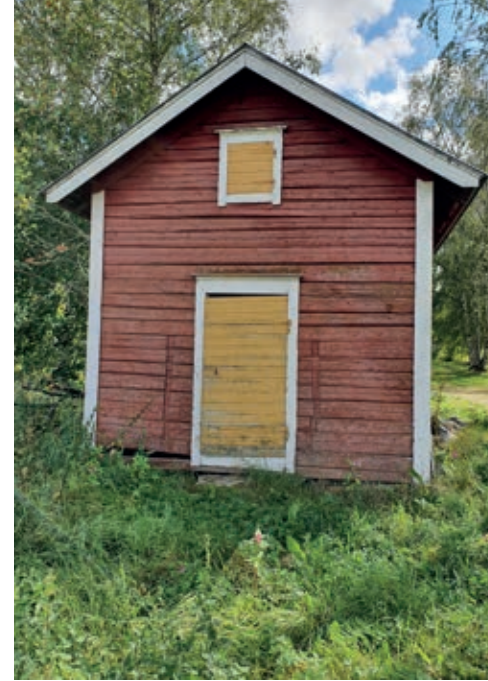
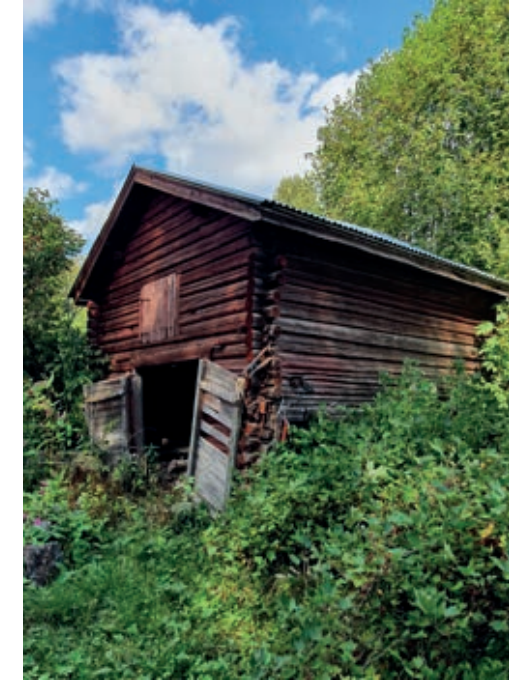
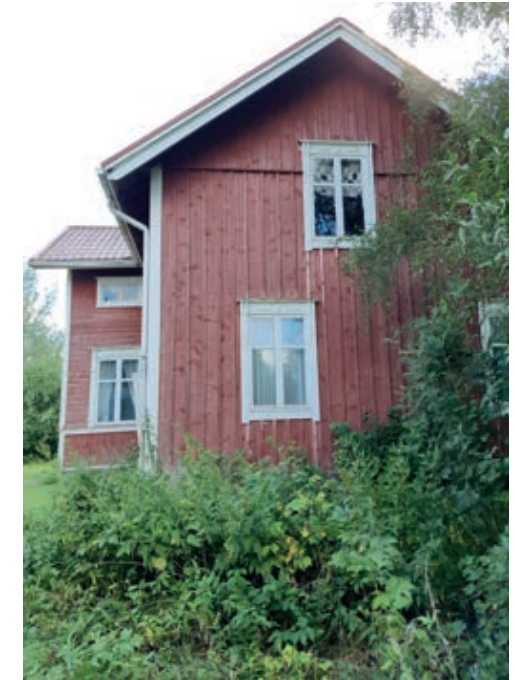
Ylhäällä vasemmalla: Talonpoikaistalon (A) aikakaudelle tyypillinen korkea kuisti kuvassa vasemmalla, navetta (C) ja ulkorakennus (D) rajaa pihaa pohjoiseen.

Ylhäällä oikealla: Pihaan kuljetaan ulkorakennuksen (D) ja liiterin (E) välistä.

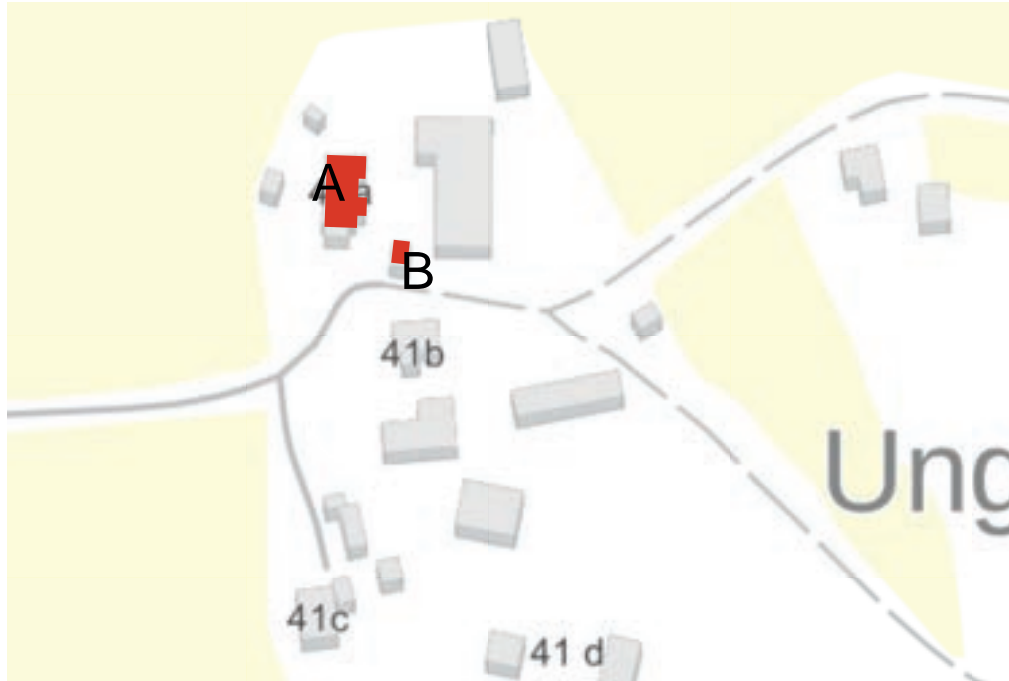
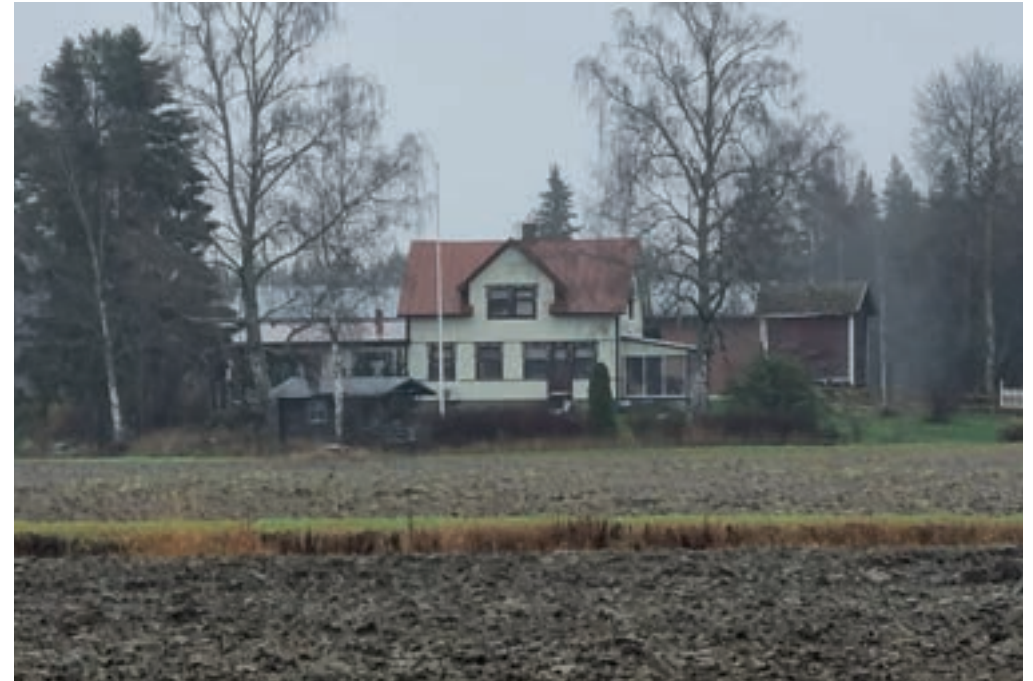
Ylhäällä vasemmalla: Piha on löyhästi umpeen rakennettu kaikilla sivuilla ja sillä on huomattavaa maisema-arvoa. Ulkorakennus (D) kuvassa vasemmalla, liiteri (E) keskellä ja oikealla aitta (F).

Ylhäällä keskellä: Aitta (F) är hyvin säilynyt.

Ylhäällä oikealla: Aitta (B) toimii halkovarastona.

Ohessa oikealla: Talonpoikaistalon (A) pohjoispäty.

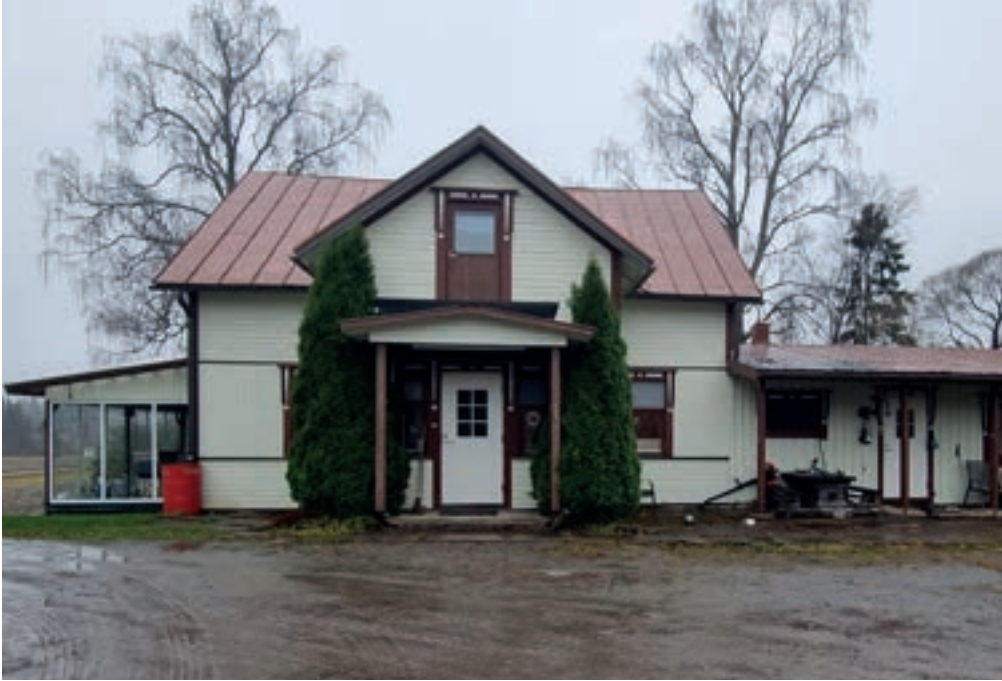
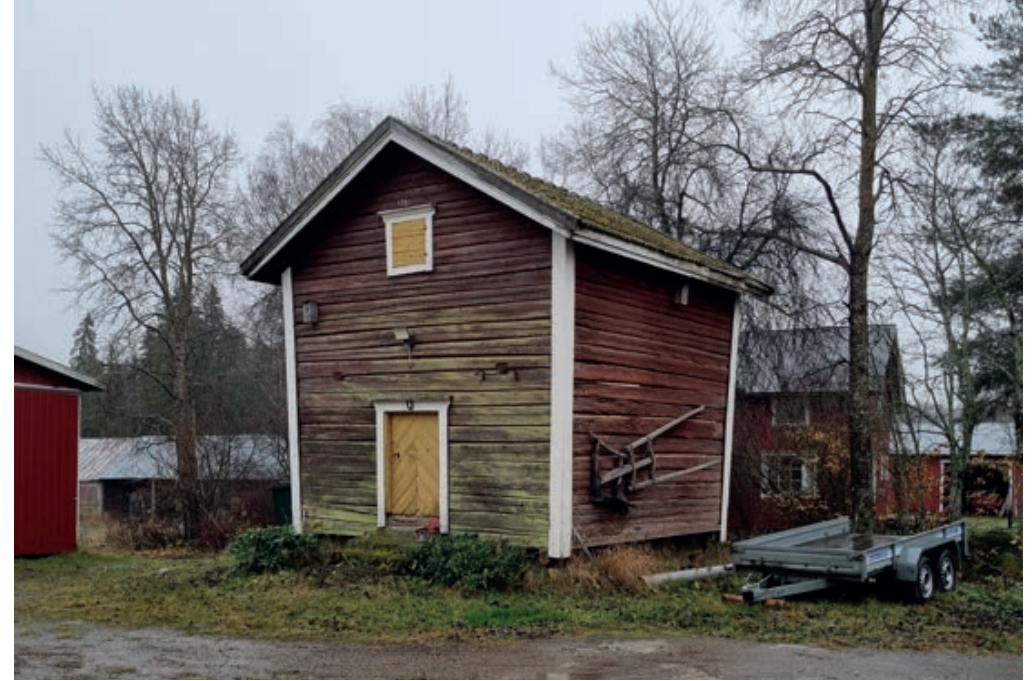
Ylhäällä oikealla: 1930-luvun talonpoikaistalon (A) alkuperäinen ilme on kadonnut väritysmuutosten ja julkisivuremontin myötä. Aitta (B) kuvassa oikealla.

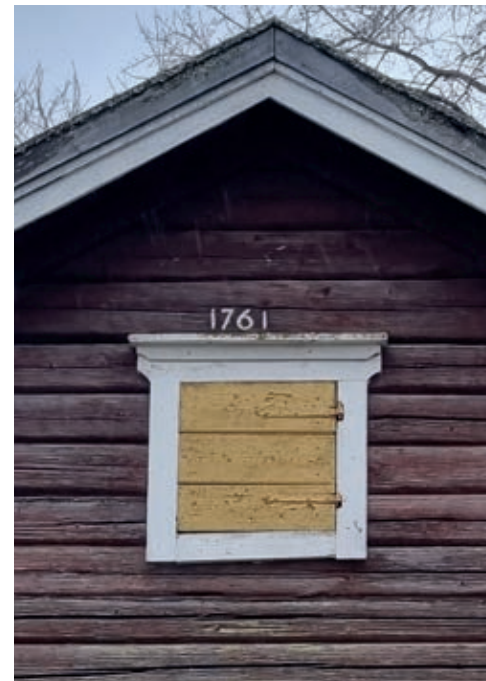
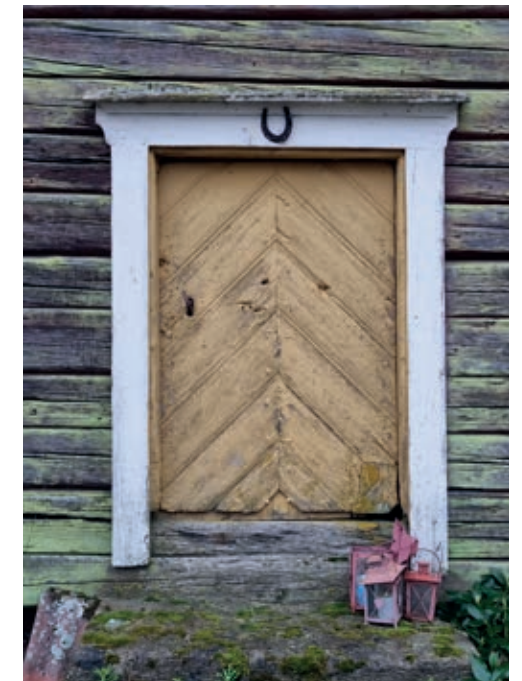
Ylhäällä vasemmalla: 1930-luvun talonpoikaistalo (A) pihasta katsottuna.

Oheassa oikealla: Komean, kevyesti liuhaseinäisen, vuodelta 1761 juontuvan vilja-aitan detailointi on huolella tehty.

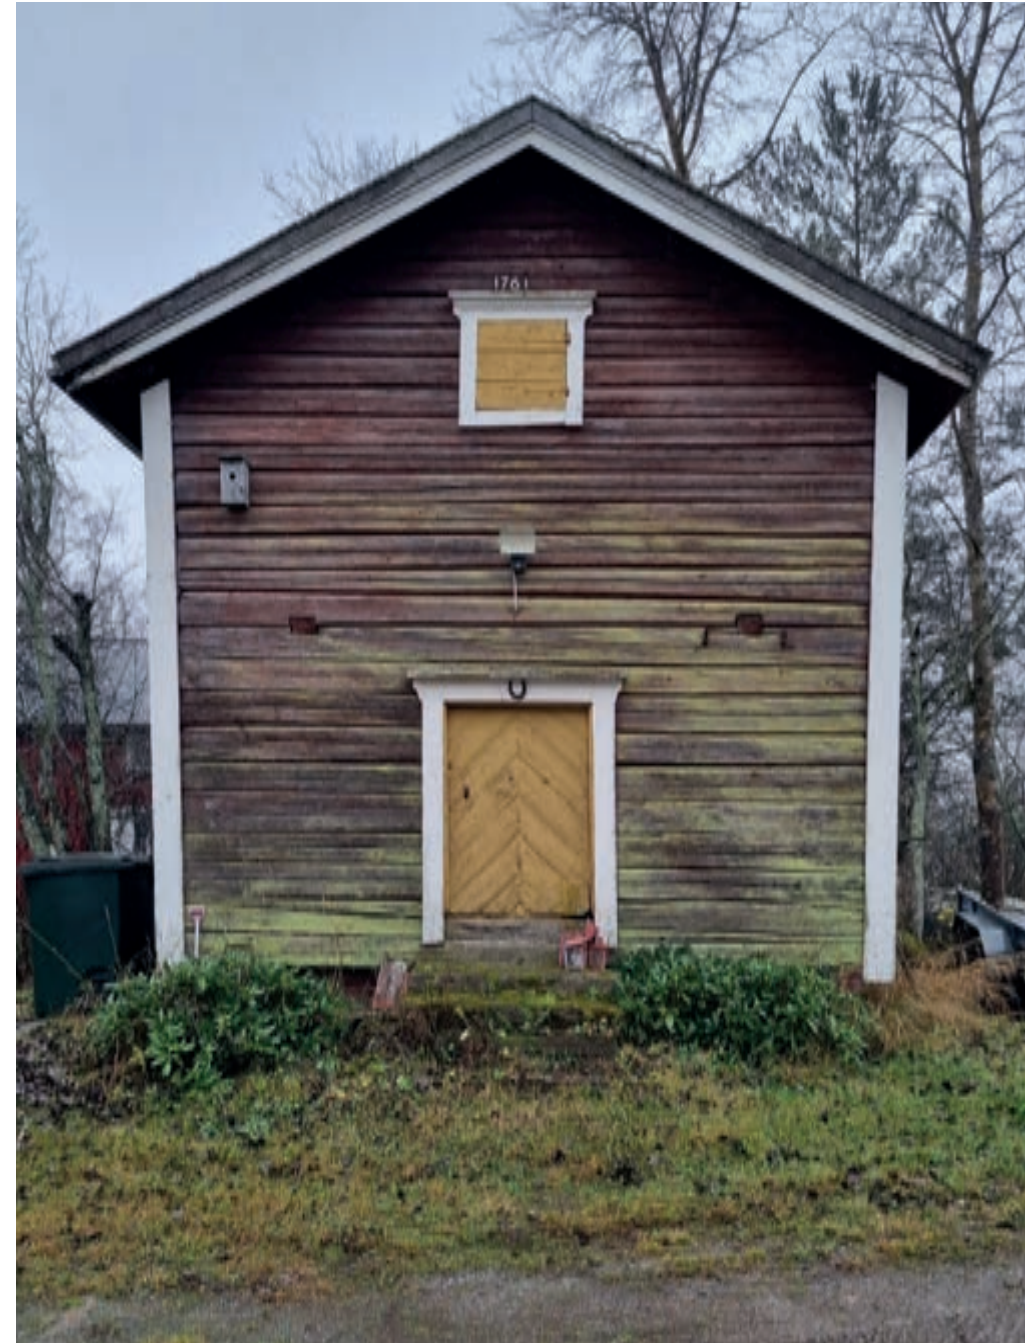
Ylhäällä vasemmalla: Vilja-aitalla on näkyvä sijainti pihapiirissä ja sillä on korkea kulttuurihistoriallinen arvo. Se viestii tilan erittäin pitkästä historiasta.

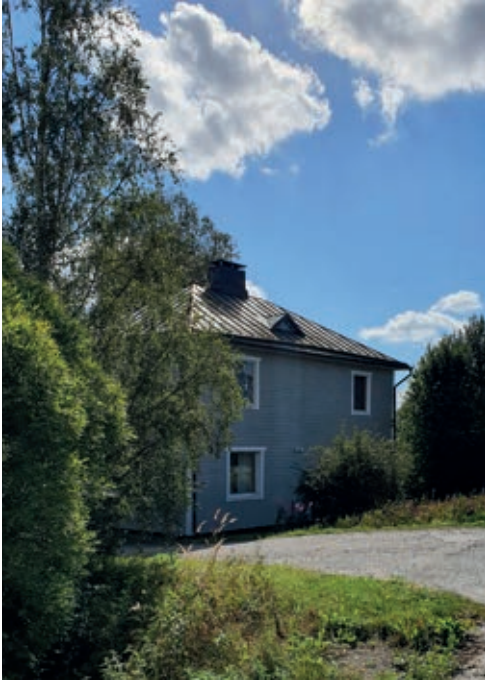
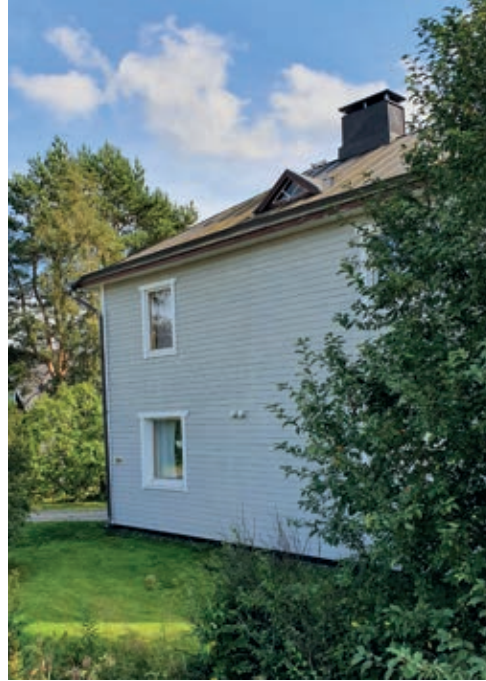
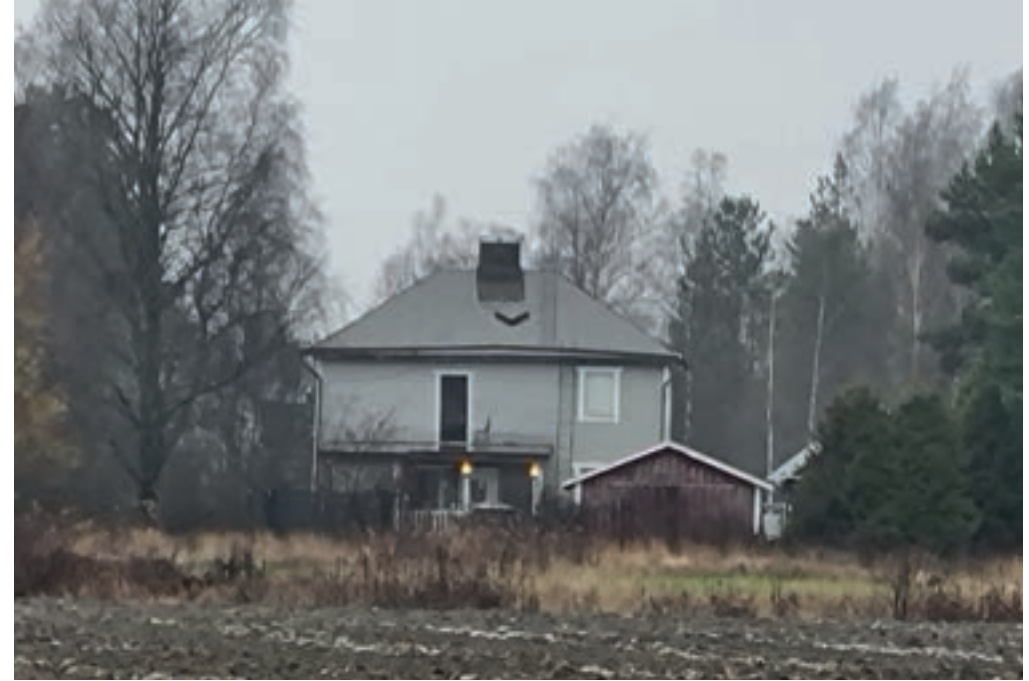
Ylhäällä oikealla: Entinen kauppatalo rakennettiin uusklassismin ja funktionalismin välisenä murruskautena, mikä ilmenee sen korkeasta ryhdikkästä hahmosta, tässä tieltä katsottuna.

Säilyneisyys ja arvottaminen: Hahmoltaan säilynyt mutta julkisivuilmeeltään vääristynyt kaupparakennus, jolla rakennus- ja kulttuurihistoriallista arvoa. Maisemallisesti merkittävä sijainti tien vieressä, mikä tuo sille myös maisemallista arvoa. Julkisivuilmeen palauttamista tien suuntaan suositellaan.

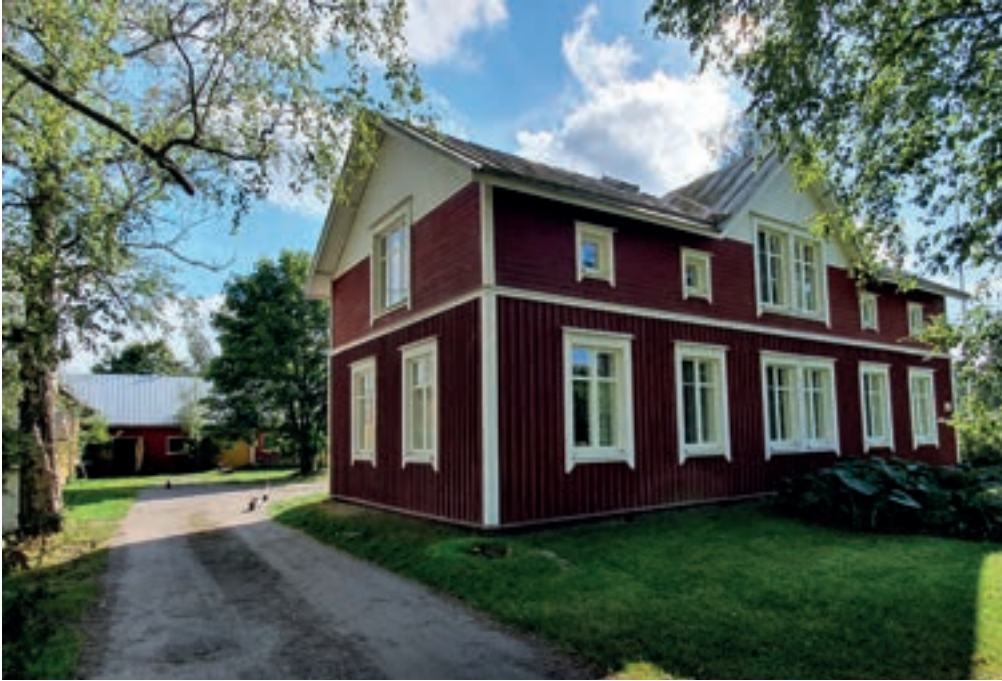
Ylhäällä oikealla: Pihapiiri monine ulkorakennuksineen on merkityksellinen tiemaisemalle. Talonpoikaistalo (A) kuvassa vasemmalla, pikkumökki (B) keskellä ja ulkorakennus (D) pellonreunassa laitimmaisena oikealla.

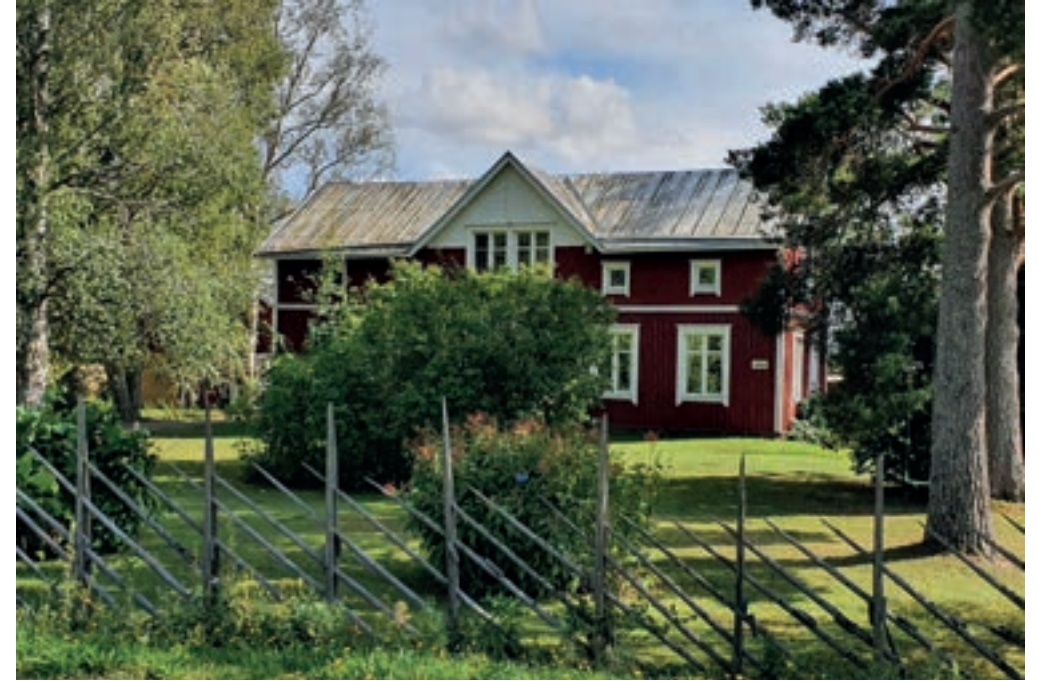
*Ylhäällä vasemmalla: Talonpoikaistalo (A) on modernisoinnista huolimatta säilyttänyt 1900-luvun alun ilmeensä aikakaudelle tyypillisine poikkipäätyineen, valkoisine päätykolmioineen ja neliömäisine vintin ikkunoineen. Taustalla ulkorakennus (D).
Ylhäällä oikealla: Talonpoikaistalo tieltä katsottuna.*

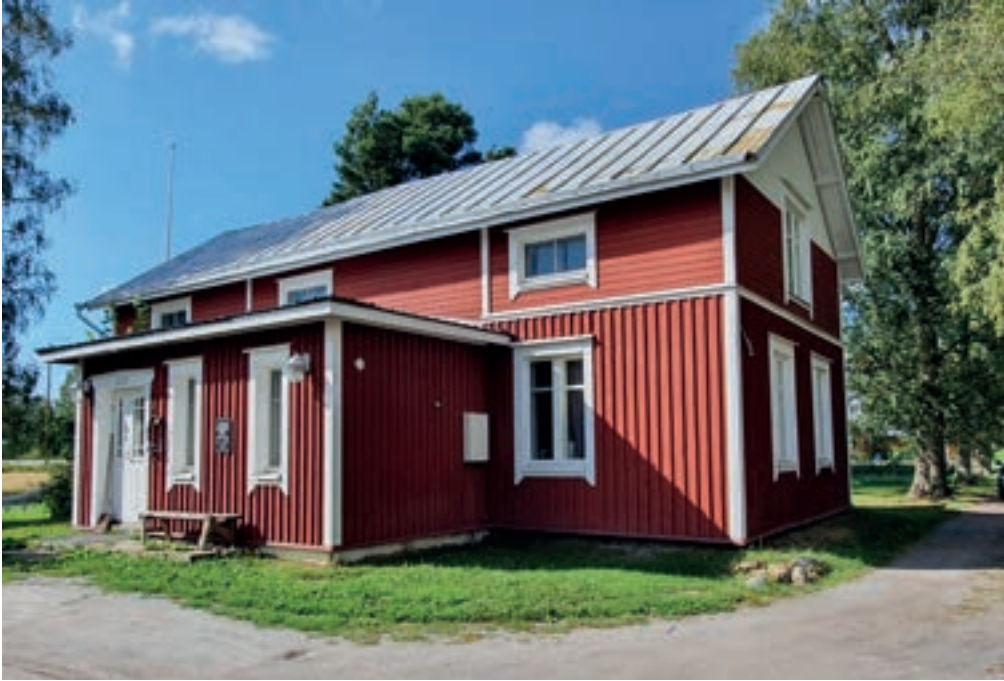
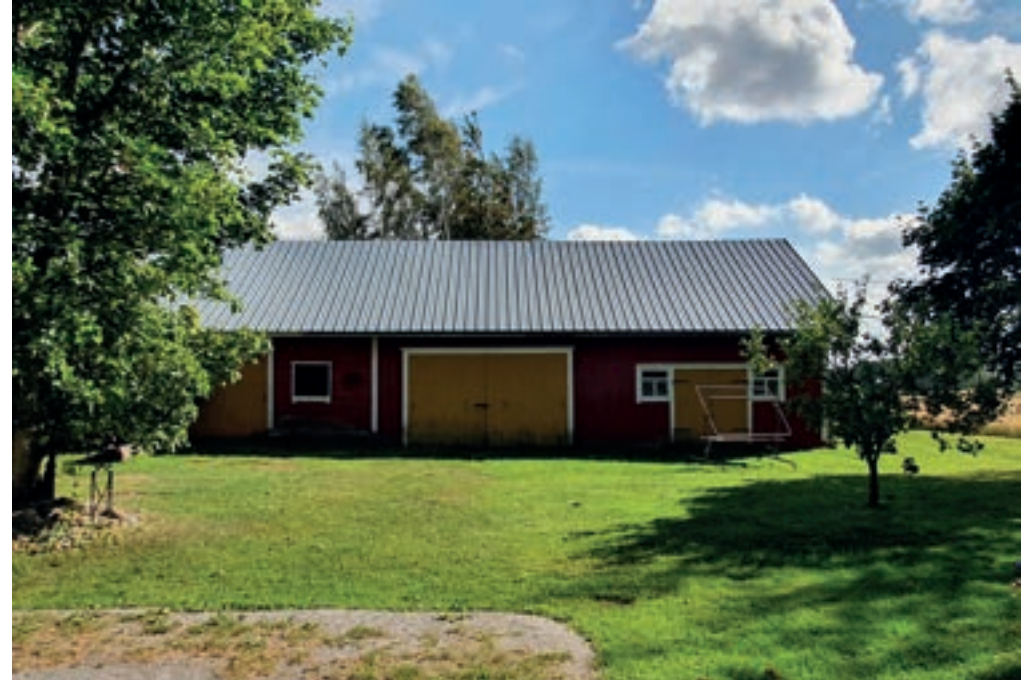
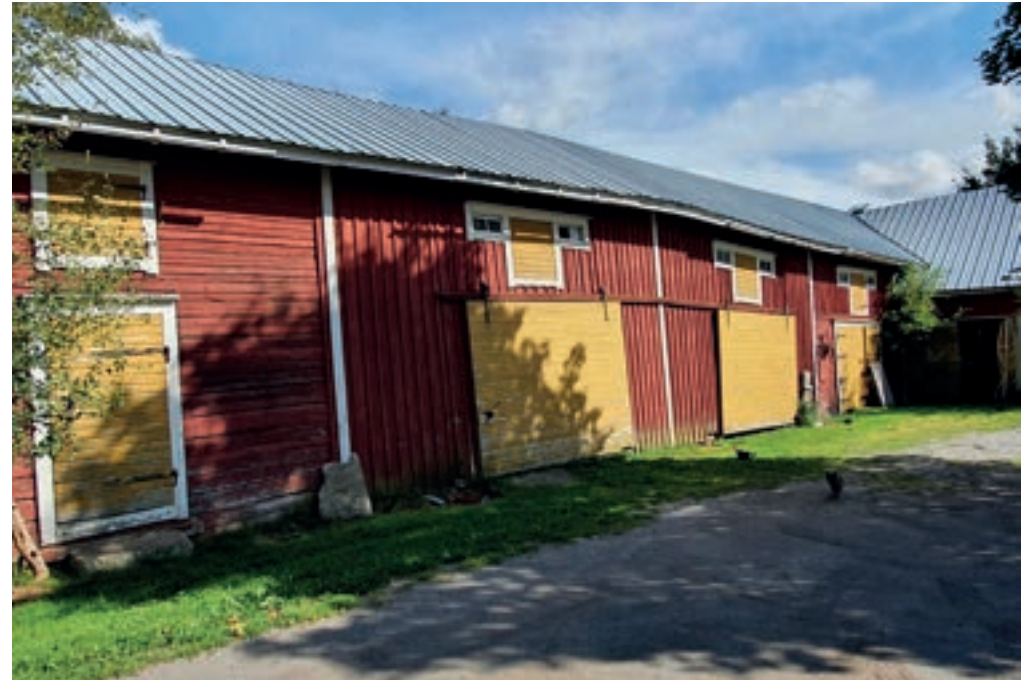
Ylhäällä vasemmalla: Talonpoikaistalon (A) pihan puolella on uudistettu 1960-luvun laajennus. Ylhäällä oikealla: Ulkorakennus (D) rajaa pihaa peltomaiseman suuntaan. Ohessa oikealla: Ulkorakennus (C) on osittain hirsirakenteinen ja osittain rankarunkoinen ja sitä on varovasti sovitettu uusiin tarpeisiin.

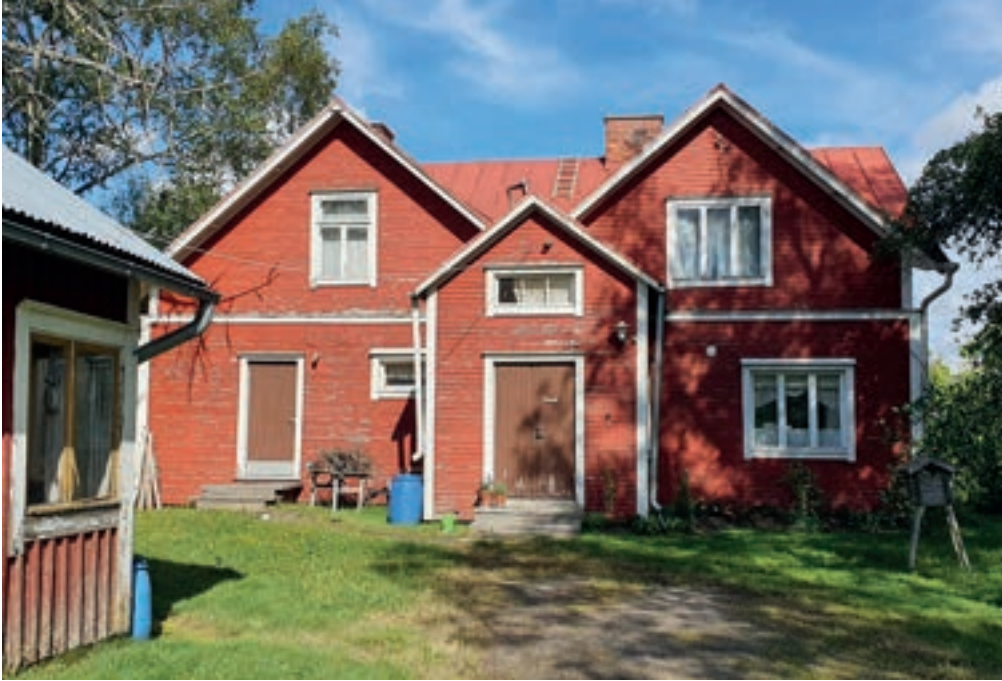
Ylhäällä oikealla: 1930-luvuntalonpoikaistalo (A) kuvassa oikealla kaksine poikkipäytyineen r, ulkorakennus (B) kuvassa vasemmalla.

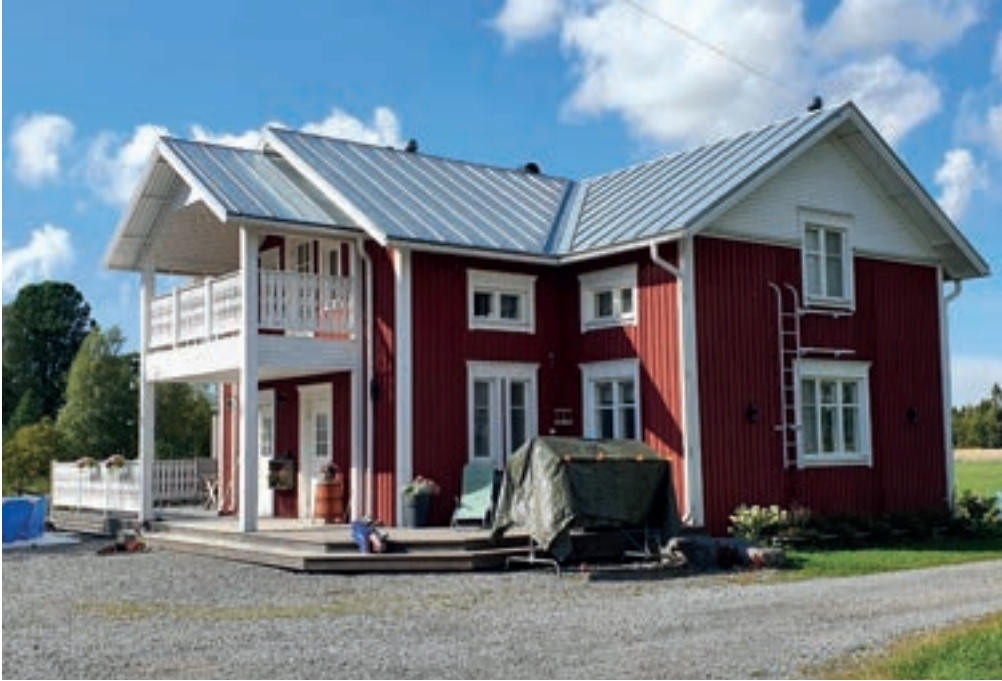
Ylhäällä oikealla: Talonpoikaistalon (A) tienpuoleisen julkisivun 1900-luvun alun ilme on säilynyt.

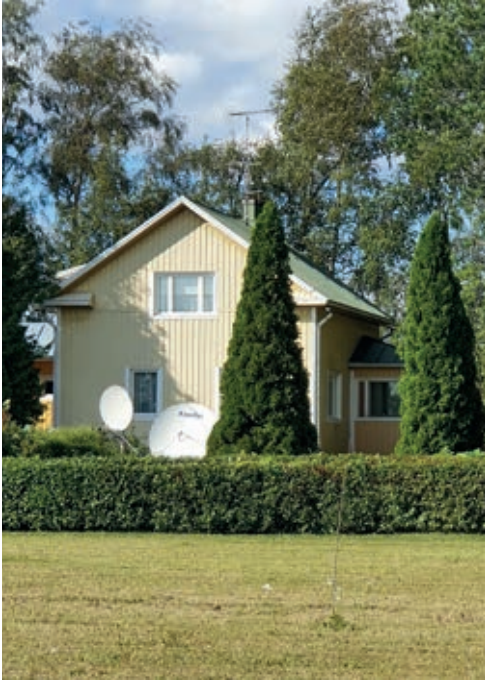
Ylhäällä oikealla: Jälleenrakennuskauden asuinrakennusta on myöhemmin laajennettu sen tyylistä täysin poikkeavalla paviljonkimaisella lisärakennuksella.

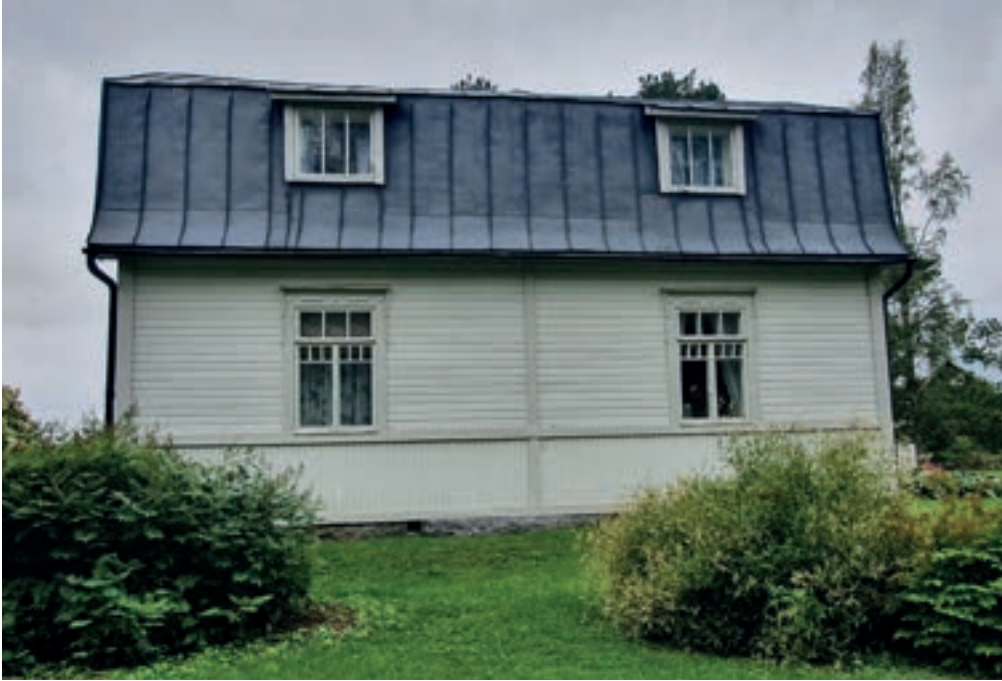
Ylhäällä oikealla: Sahailaitoksen johtajan asuinrakennus (A) toteutettiin maaseudulla harvinaiseen kaupunkimaiseen tyyliin. Tässä pihan puolelta pohjoisesta katsottuna.

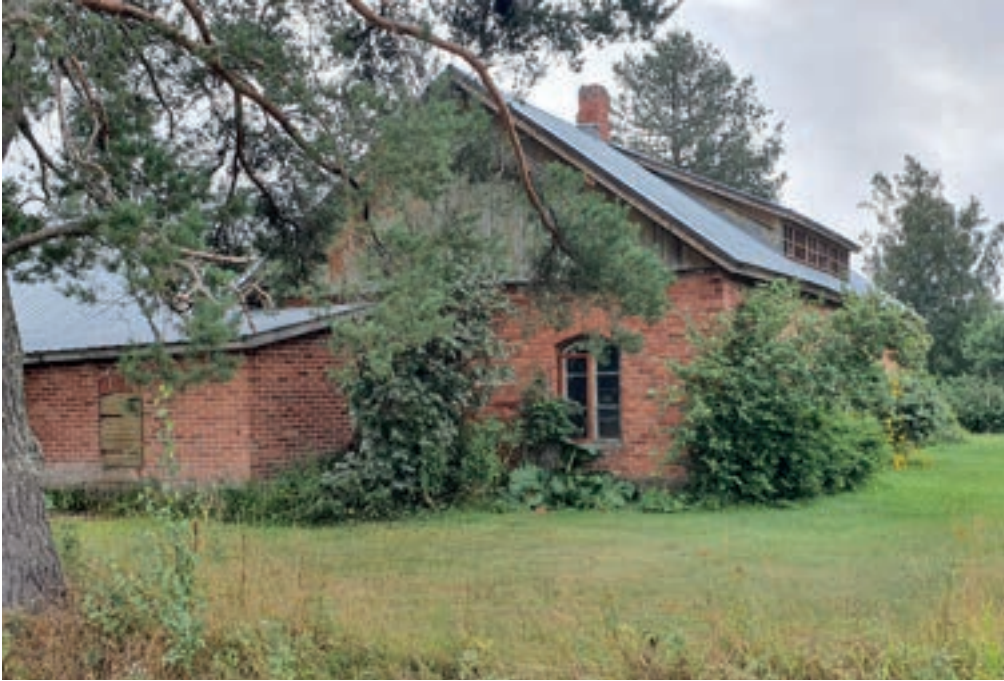
Ylhäällä oikealla: Paikallisesta savitiilestä muurattu ulkorakennus (A) rakennettiin alkujaan Baumgartnerin juustolan meijerirakennukseksi.

Luonnehdinta: Talousrakennus kevyesti poltetusta käsin lyödyistä tiilestä, kaari-ikkunat holvattuine aukkoineen.

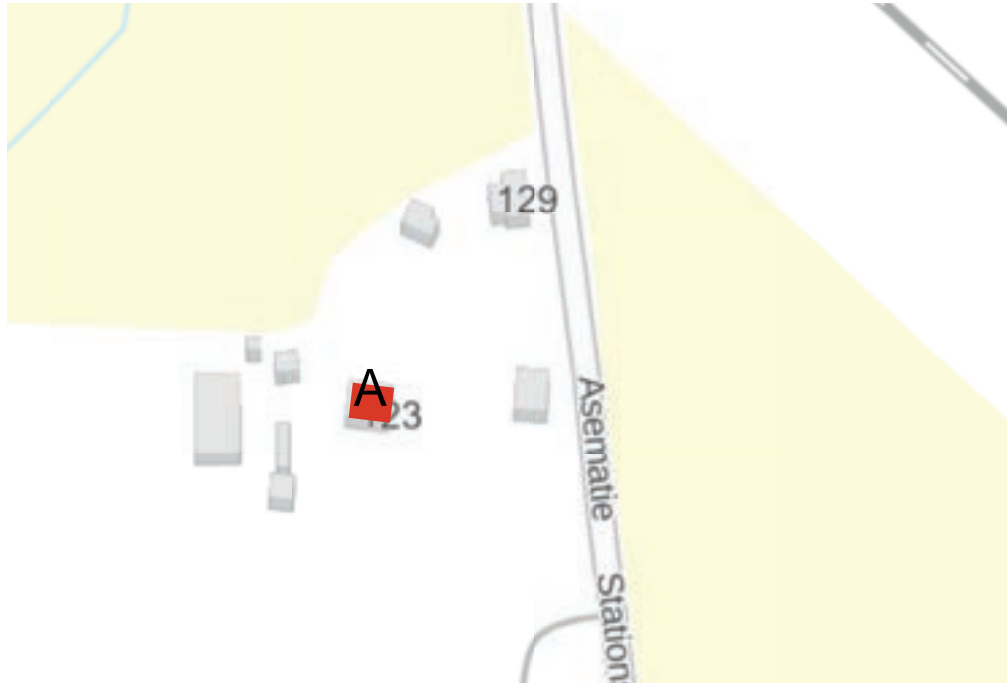
Ylhäällä oikealla: Ulkorakennus (A) on taidokkaasti muurattu ja sillä on myös maisemallista arvoa osana tiemaisemaa. Tässä Näverbackvägeniltä pohjoisesta katsottuna.

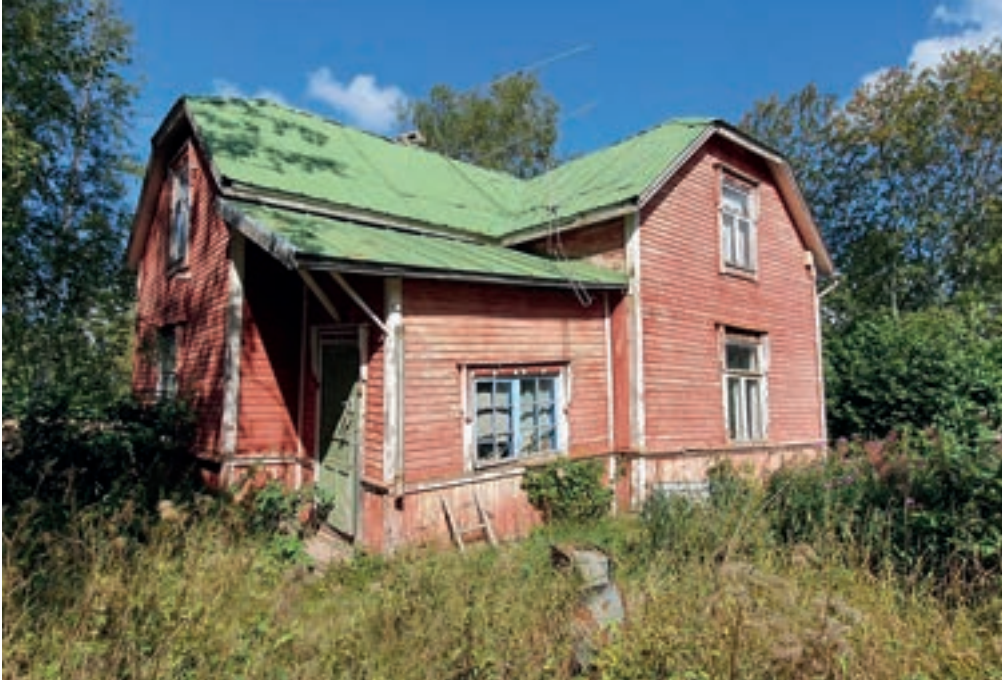
Ylhäällä oikealla: Pihapiiri koostuu epätavallisen koristeellisesta talonpoikaistalosta (A) ja kuvassa oikealla näkyvästä rappeutuneesta ulkorakennuksesta. Tässä tieltä katsottuna.

Luonnehdinta: Talonpoikaistalo 1900-luvun alun ulkoasussa harvinaisin koristeellisin yksityiskohdin. Pihapiiriin kuuluu myös huonokuntoinen ulkorakennus.
