HELSINGBY-TUOVILA-KARKKIMALA

Kulttuuriympäristöselvitys, 2021

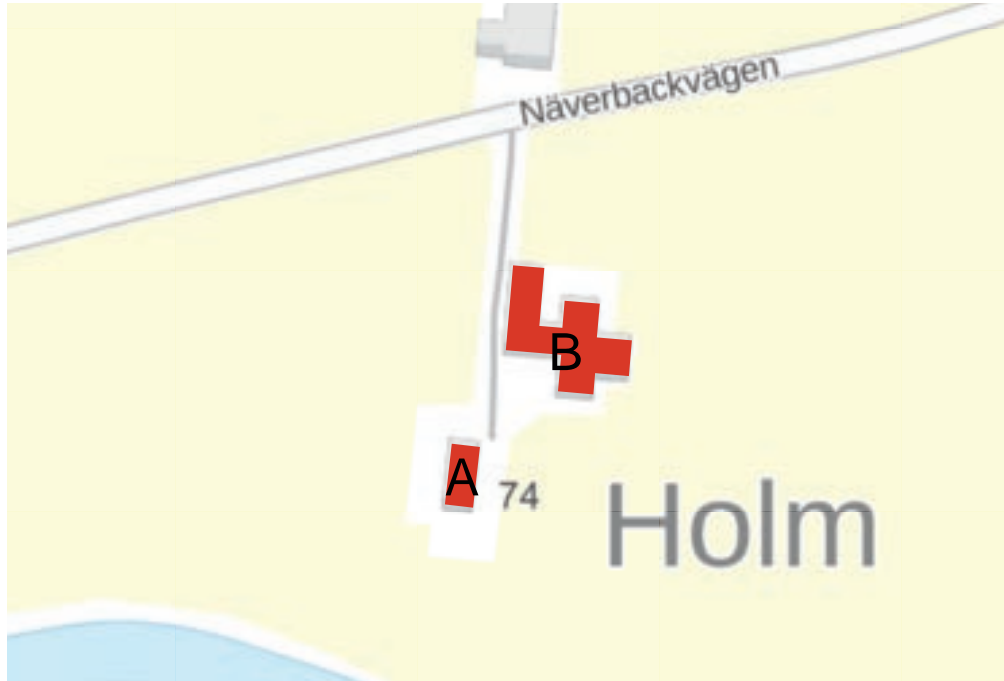
Ylhäällä vasemmalla: Pumppaamo (B) pihasta katsottuna.

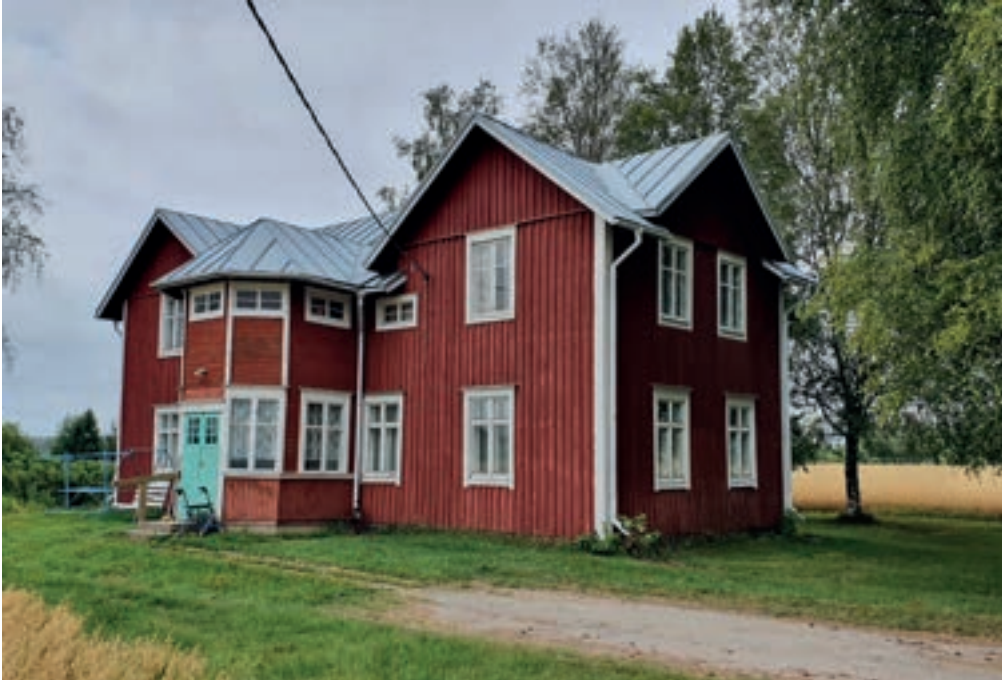
Ylhäällä oikealla: Hyvin säilynyt pihapiiri peltomaisemassa on maisemallisesti arvokas. Talonsikaistalo (A) kaksine poikkipäätyineen kuvassa vasemmalla. Idästä katsottuna.

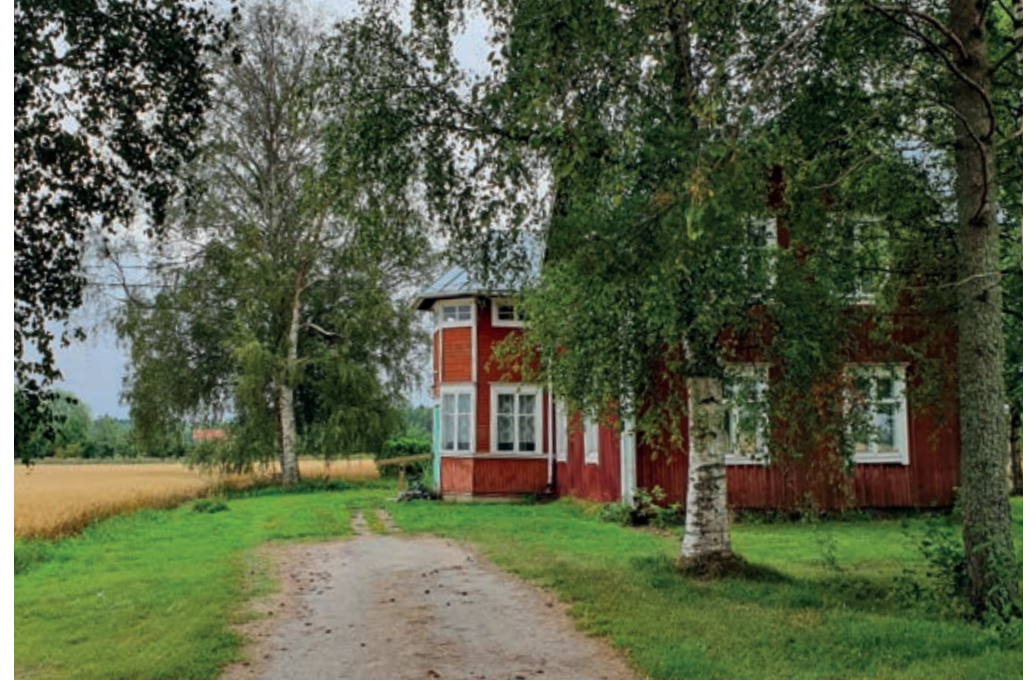
Ylhäällä vasemmalla: Talonpoikaistalo (A) kaksine poikkipäätyineen ja luonteikkaine mutterikuisteineen.

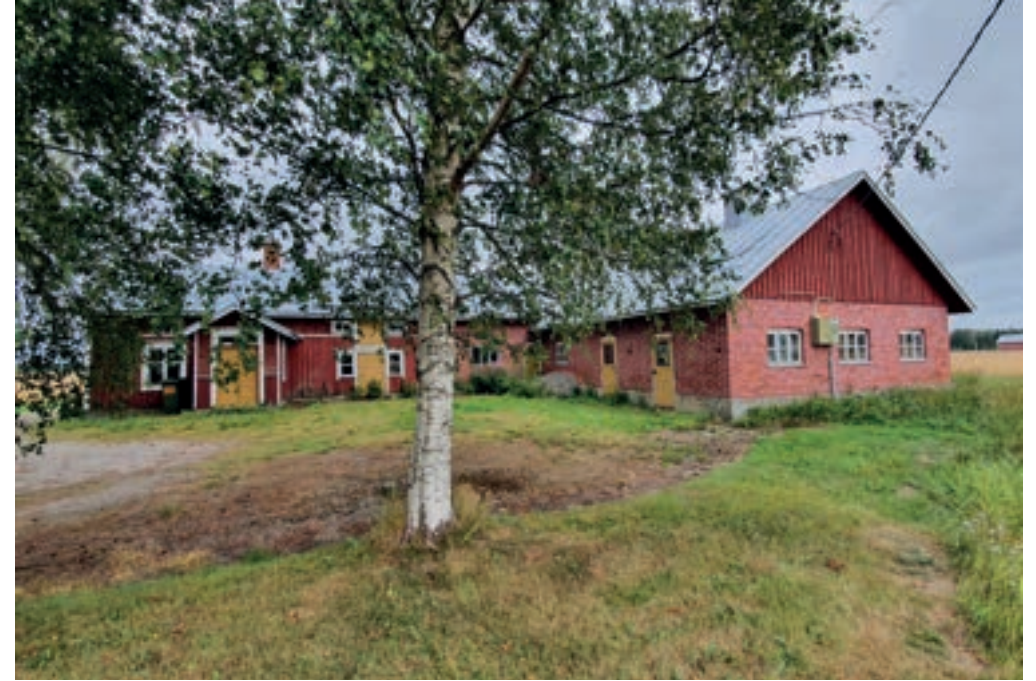
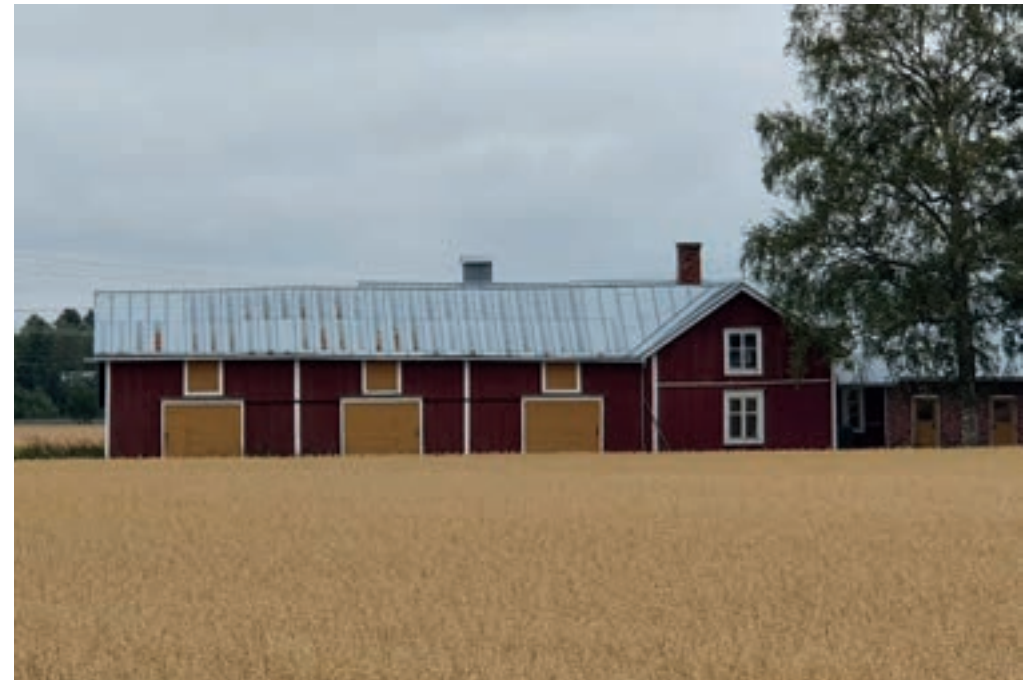
Yllä: Ulkorakennuskokonaisuuden (B) pihan puoleisessa päässä on pikkumökki. Kulmittainen muurattu osa rajaa pihaa itään.

Ohessa oikealla: Pihatien varren ulkorakennuskokonaisuuteen (B) kuuluva hirsirakenteinen ulkorakennusrivi, sijaitsee poikittain pikkumökkiin nähden.

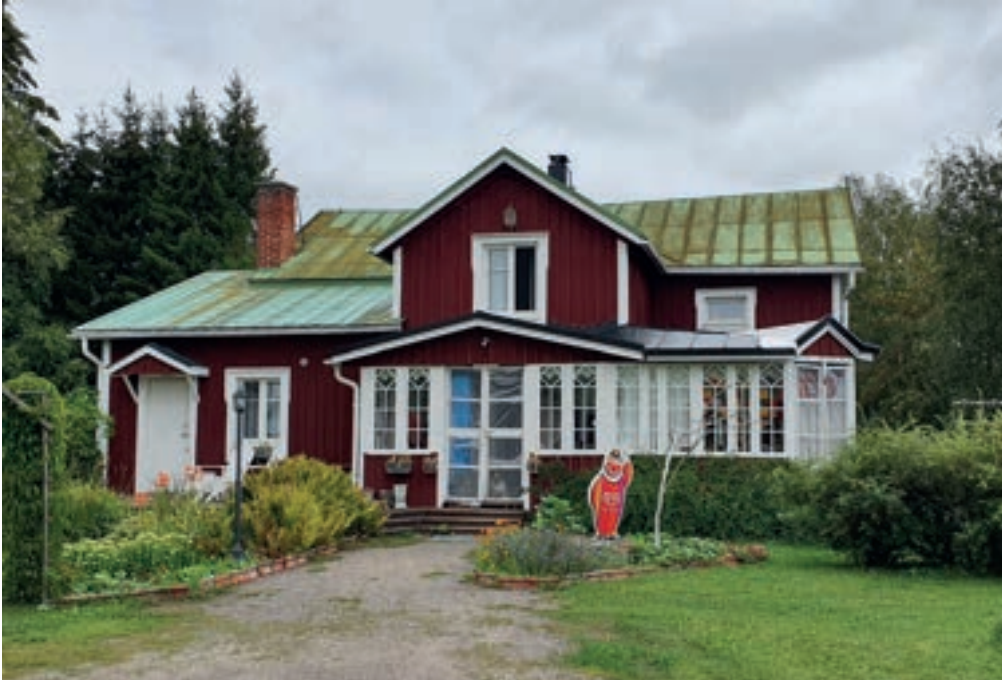
Ylhäällä oikealla: Talonpoikaistalo (A) Kuvassa vasemmalla, pikkumökki (B) keskellä ja kuvassa oikealla piilottaa navetta (C).

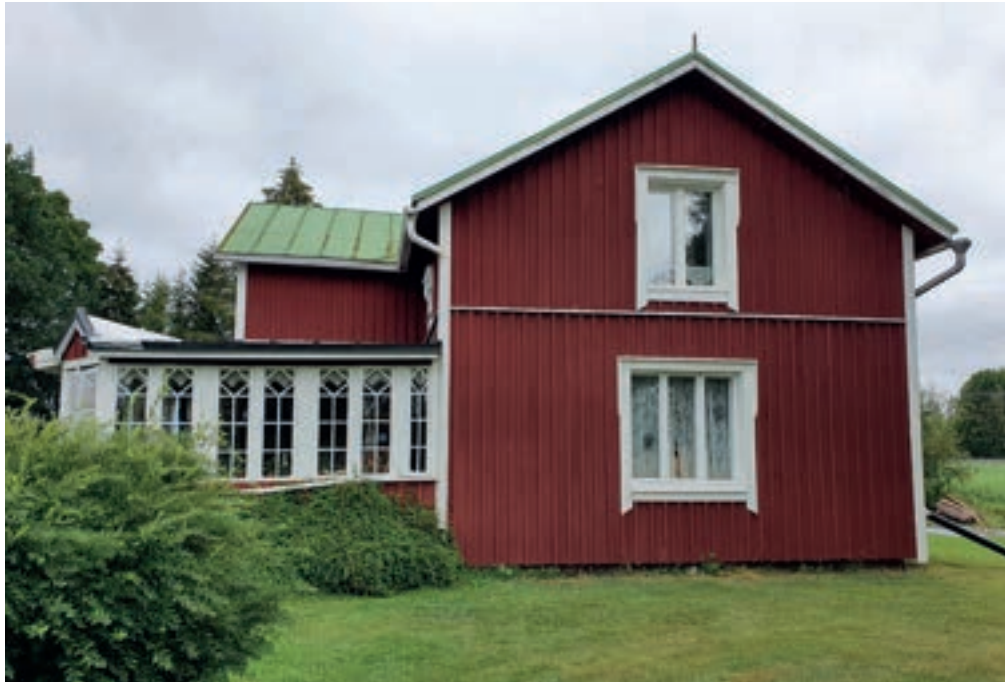
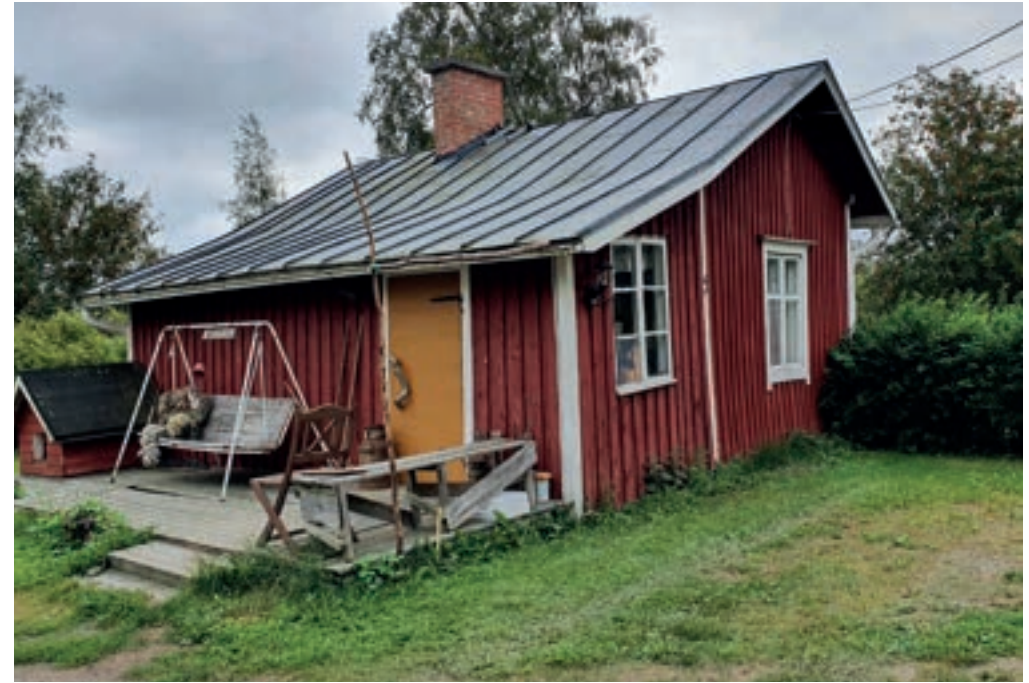
Oheassa vasemmalla: Navetta (C) on osittain savitiilestä muurattu ja osittain puurakenteinen.

Oheassa oikealla: Navetan (C) pääty pihatielle, Kuvassa oikealla pilkottaa ulkorakennus (D).

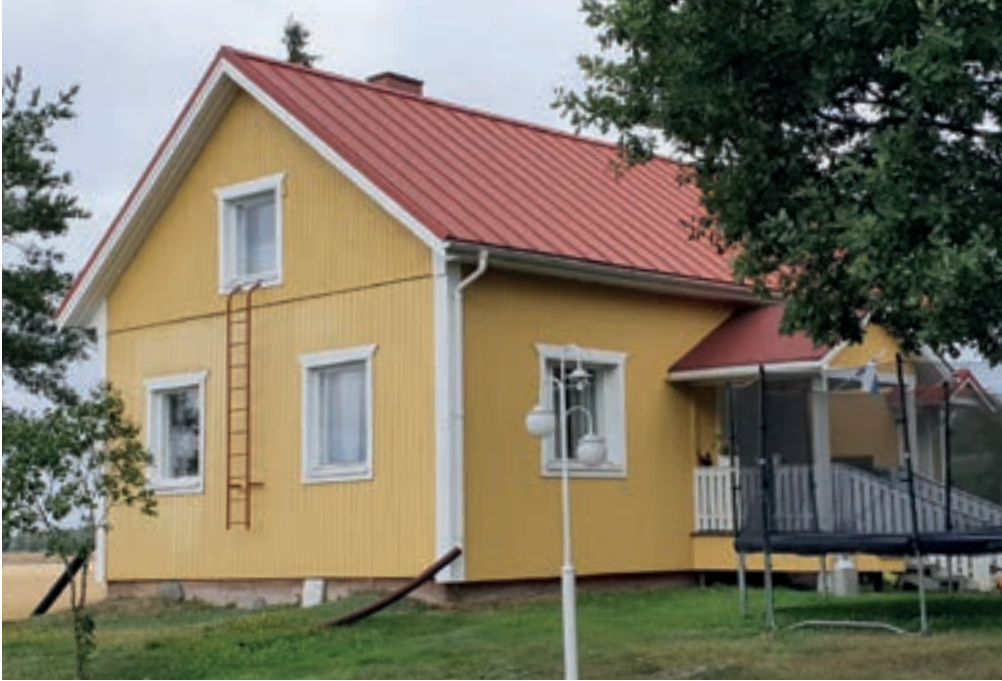
Ylhäällä oikealla: Asuinrakennuksen (A) hahmo ja yleisilme on säilynyt julkisivu- ja ikkunavaihdosta huolimatta ja sillä on maisemallista arvoa avoimessa maisemassa. Tässä Näverbacksvägeniltä etelästä katsottuna.

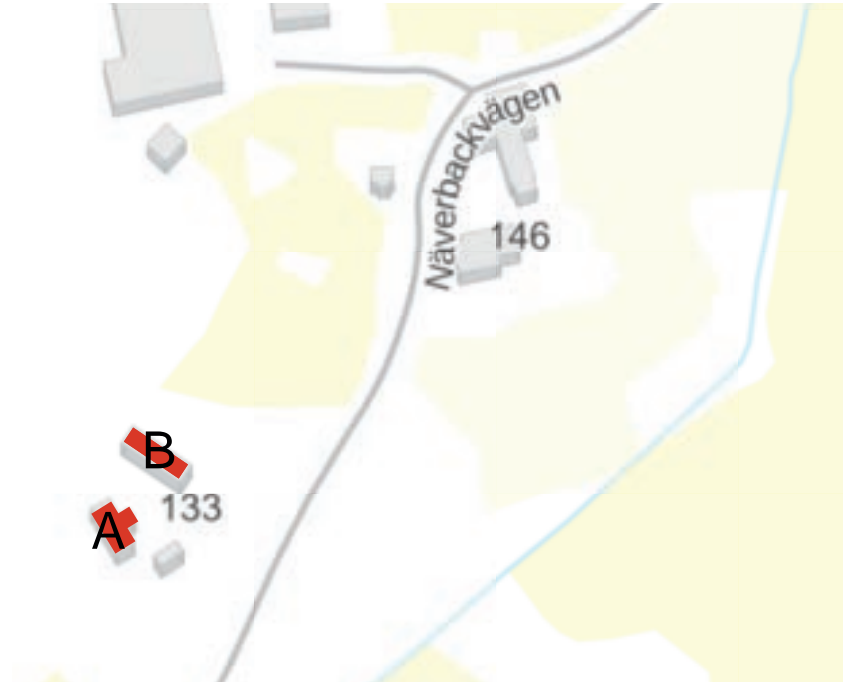
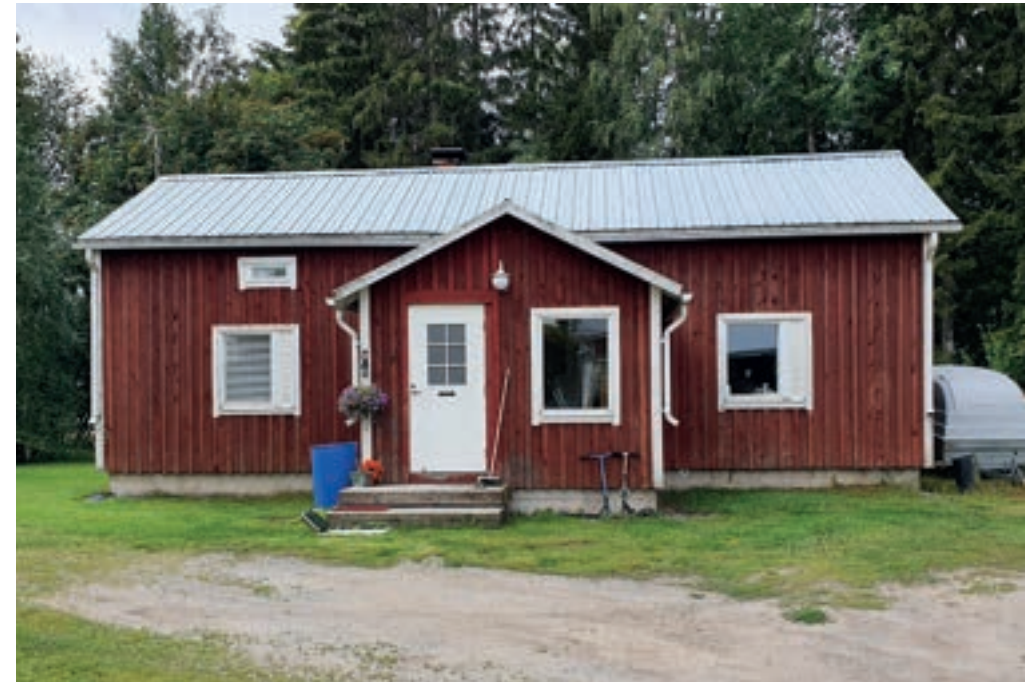
Ylhäällä oikealla: Asuinrakennuksen (A) alkuperäinen julkisivuvuoraus on korvattu julkisivupelillä.

Ylhäällä vasemmalla: Ulkorakennus (B) pihatieltä katsottuna.

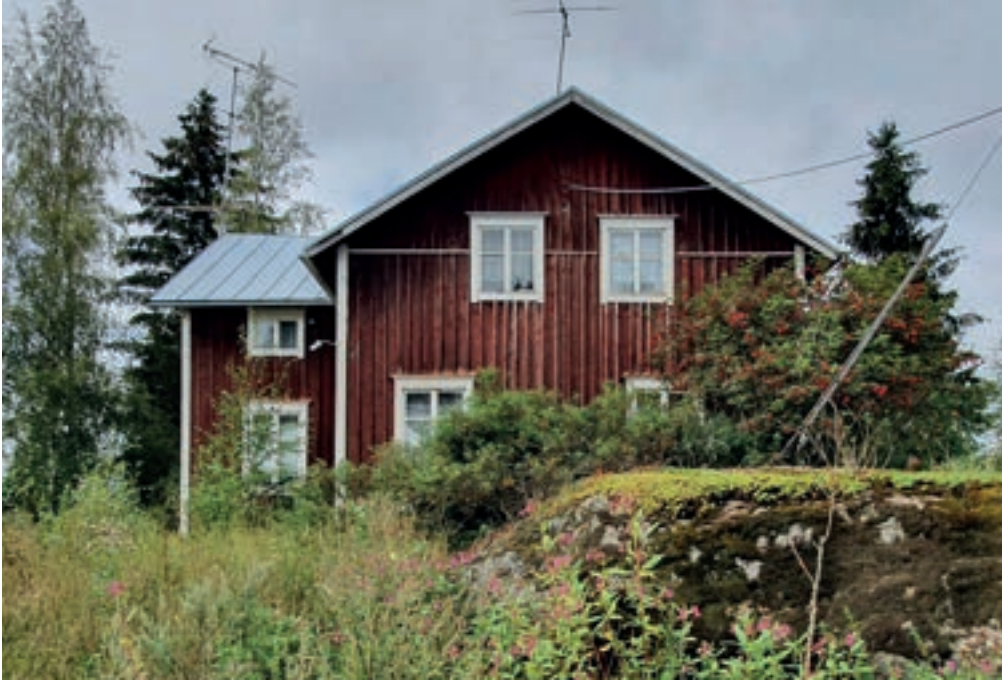
Ylhäällä oikealla: Suuri talonpoikaistalo (A) 1920-luvulta on hyvin säilynyt mutta on seissyt autiona jo pitkään.

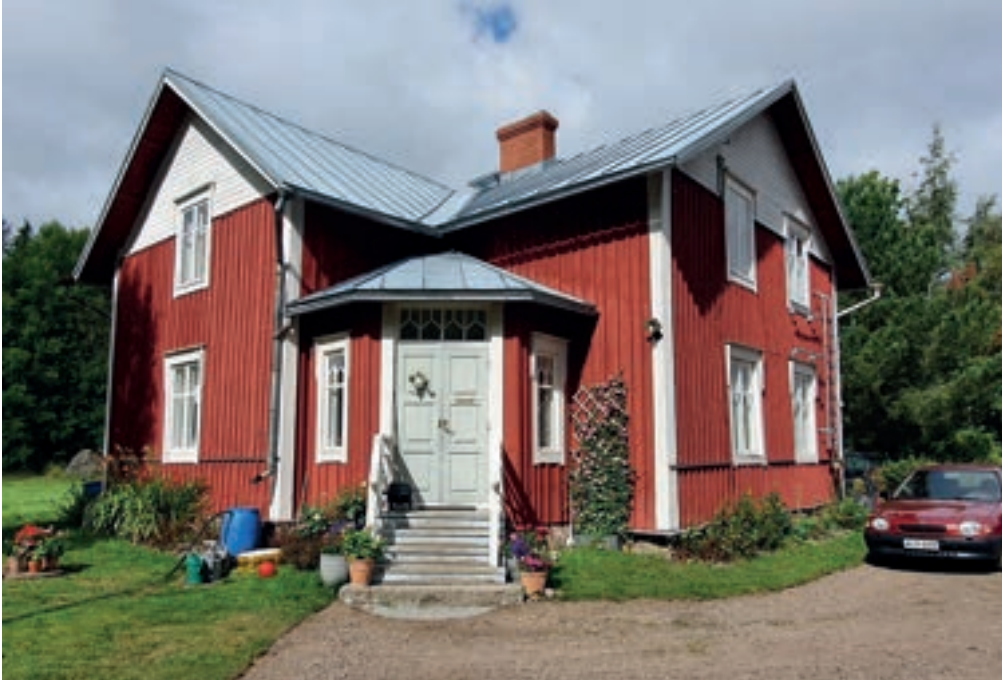
*Ylhäällä oikealla: Talonpoikaistalo (A) on säilyttänyt hyvin 1900-alun luonteensa. Tässä luotes-
ta pihatieltä katsottuna.*

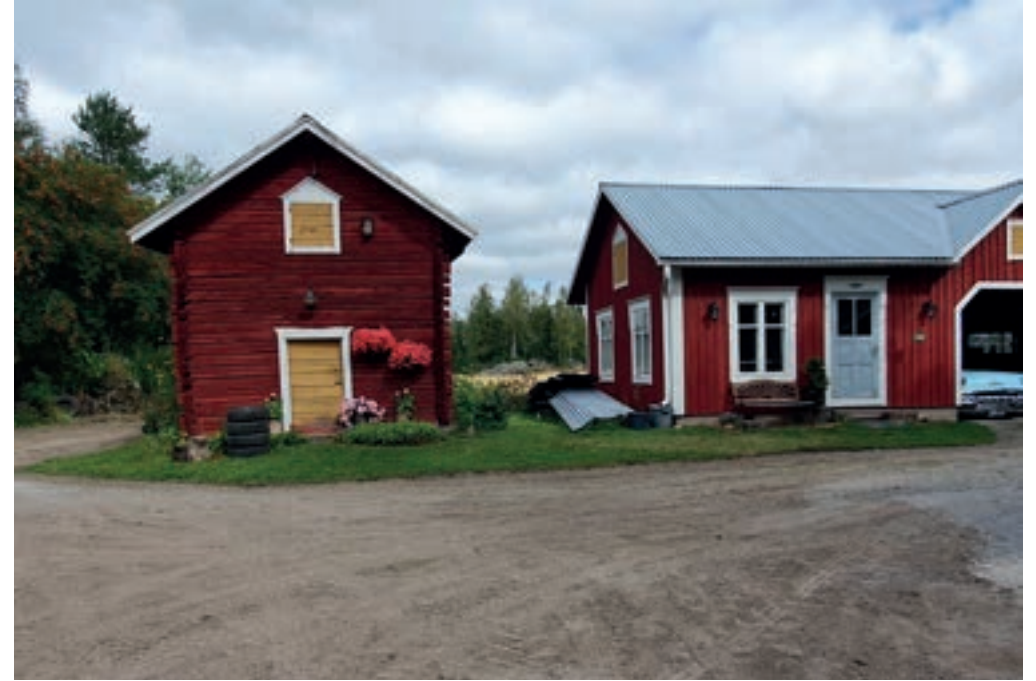
Ylhäällä vasemmalla: Talonpoikaistalon (A) koristeellinen kuisti pihan puoleisessa sisäkulmassa. Ylhäällä oikealla: Pihapiiriin kuuluu myös hirsirakenteinen empiretyylinen vilja-aitta (B), joka on siirretty tänne Voitbystä yhdessä talon kanssa.

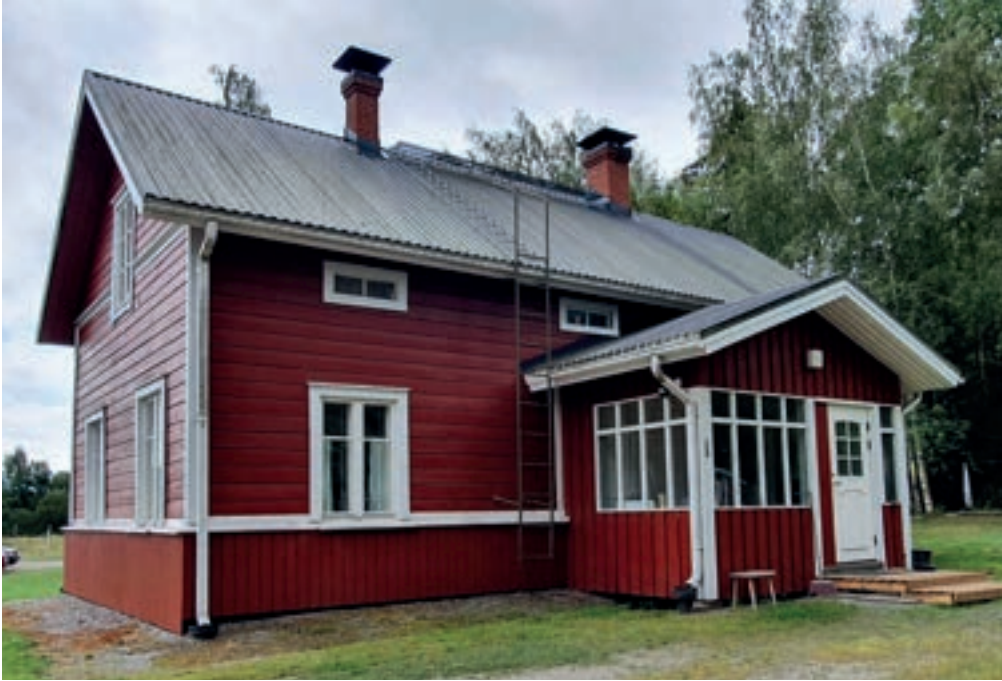
Ylhäällä oikealla: Talonpoikaistalon (A) julkisivuilme on säilytetty remontissa. Tässä tieltä etelästä katsottuna.

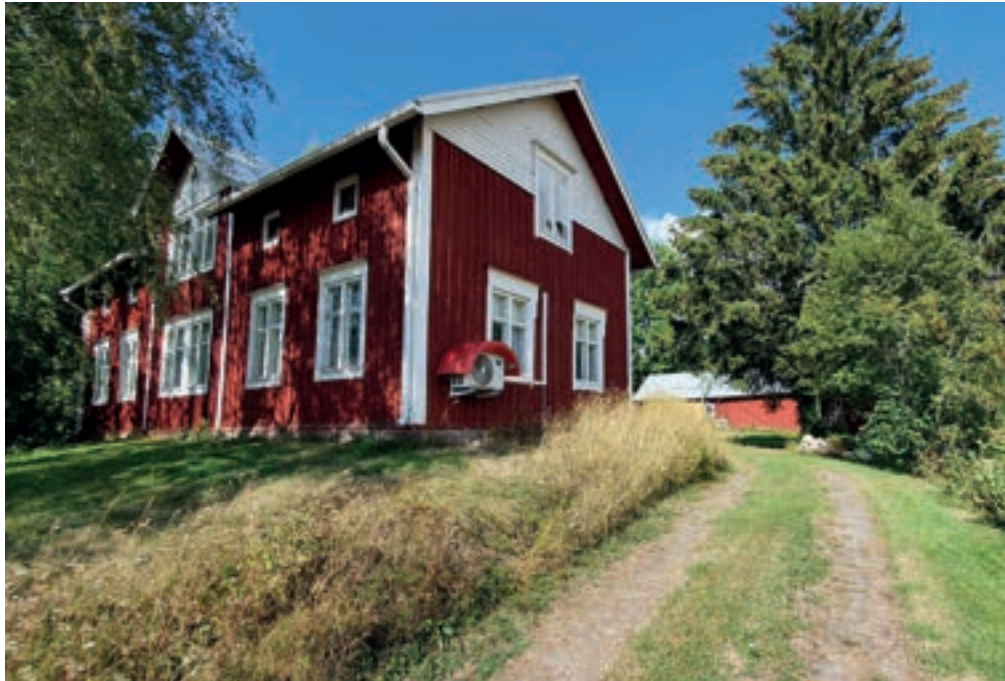
Ylhäällä oikealla: Pihapiirillä on huomattava maisemallinen arvo osana tiemaisemaa. Katsottuna Långstrandsvägenillä kaakosta.

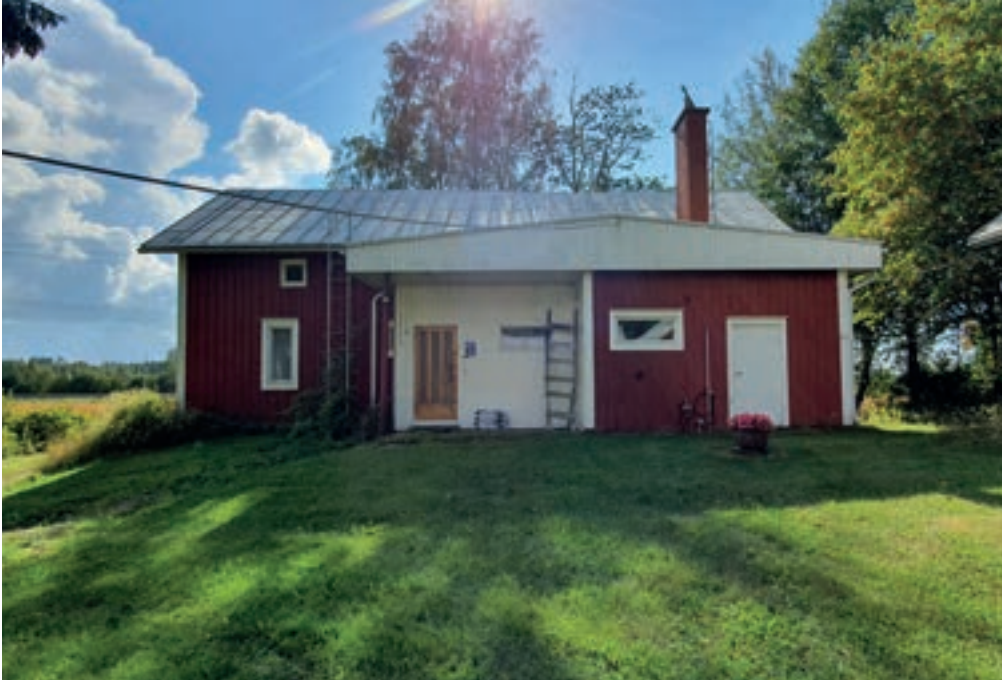
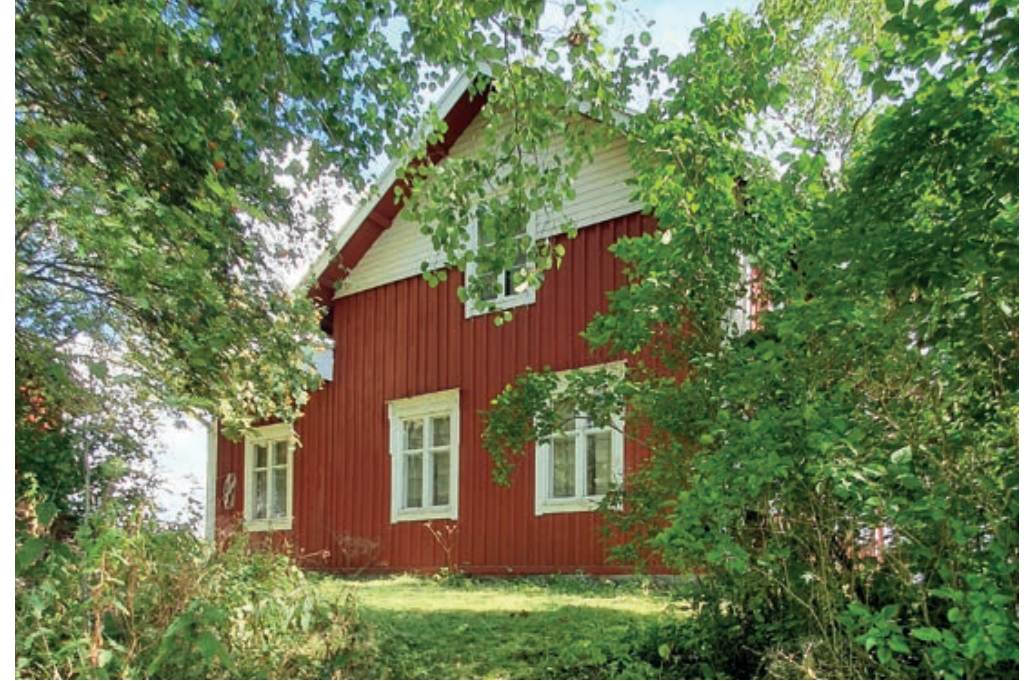
Ylhäällä vasemmalla: Talonpoikaistaloa (A) on laajennettu pihan puolelle 1960-luvulle tyypillisellä pannuhuoneosalla. Myös aukotusta on muutettu.

Ylhäällä oikealla: Talonpoikaistalon pääty luoteeseen. Taustalla pikkumökki (B). Oheassa oikealla: Pikkumökin (B) julkisivuilme on 1950-luvulta.

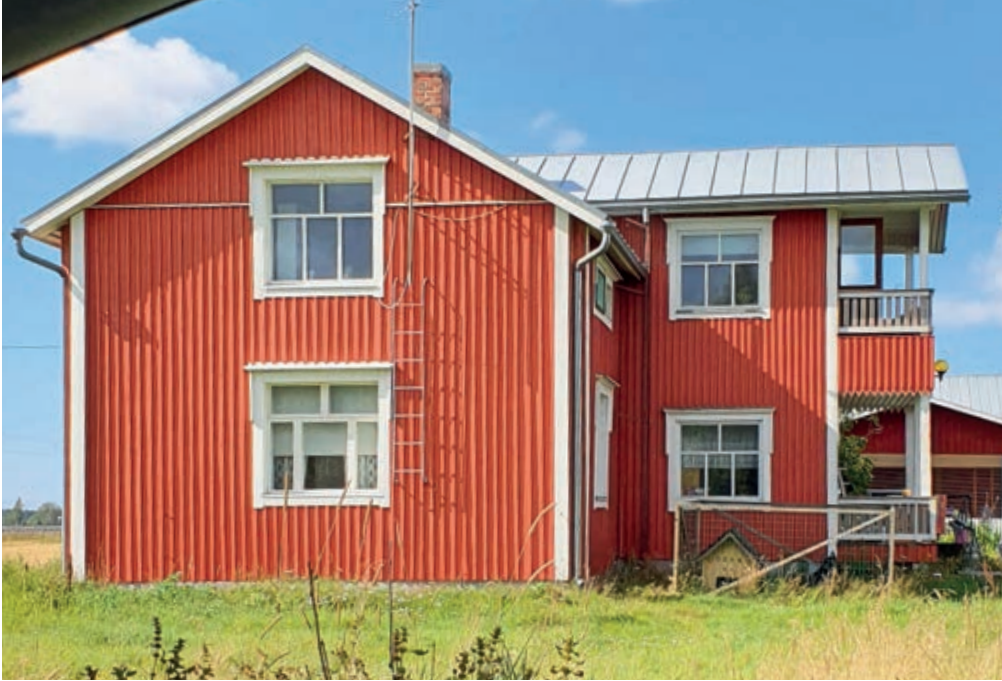
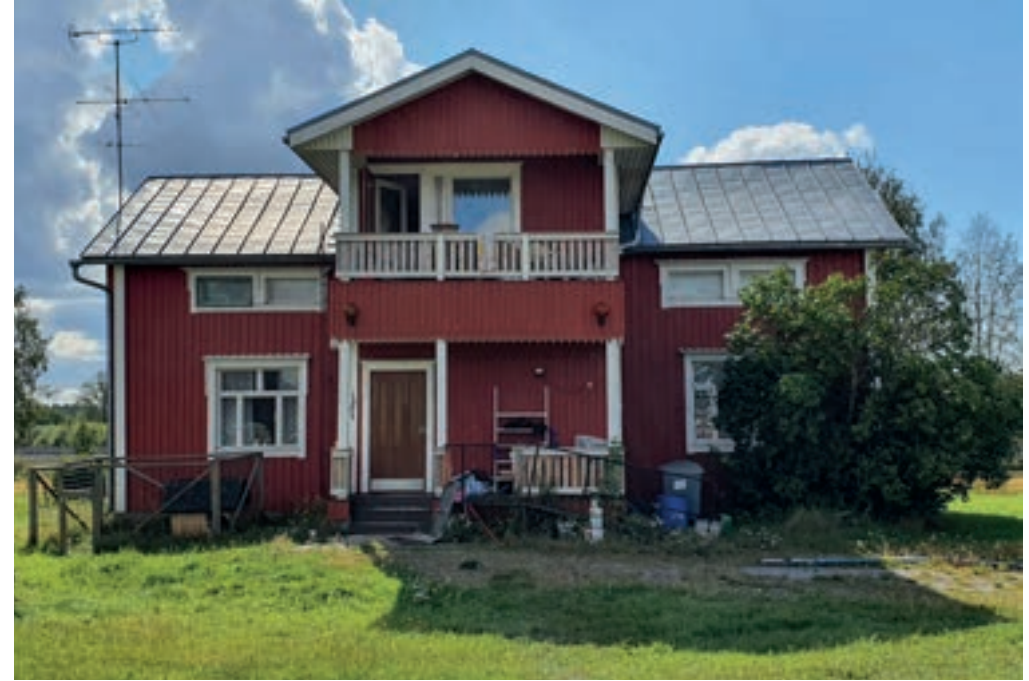
Ylhäällä oikealla: Talonpoikaistalo (A) katsottuna Långstrandvägeniltä etelästä.

Luonnehdinta: Modernisoitu perinteinen talonpoikaistalo pihapiirissä, jota rajaa sekalaiset tallirakennukset.

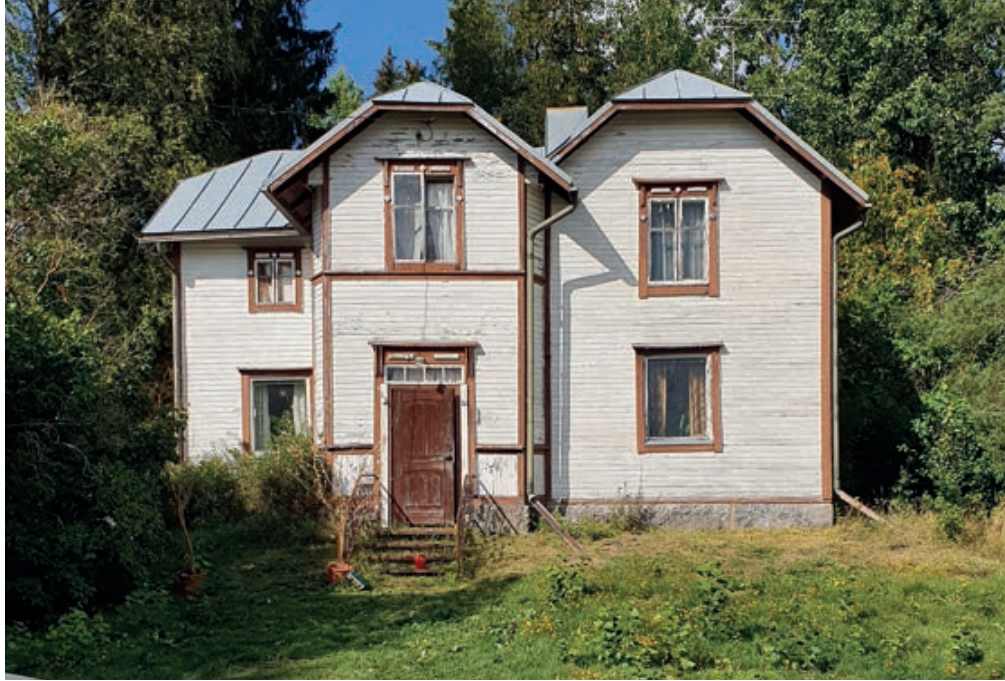
Ylhäällä oikealla: Pihapiirillä on huomattavaa maisemallista arvoa osana Köpbacksvägenin tieympäristöä. Ulkorakennuksilla (C), kuvassa oikealla, ja (D), kuvassa vasemmalla tien varressa, on tässä merkittävä rooli.

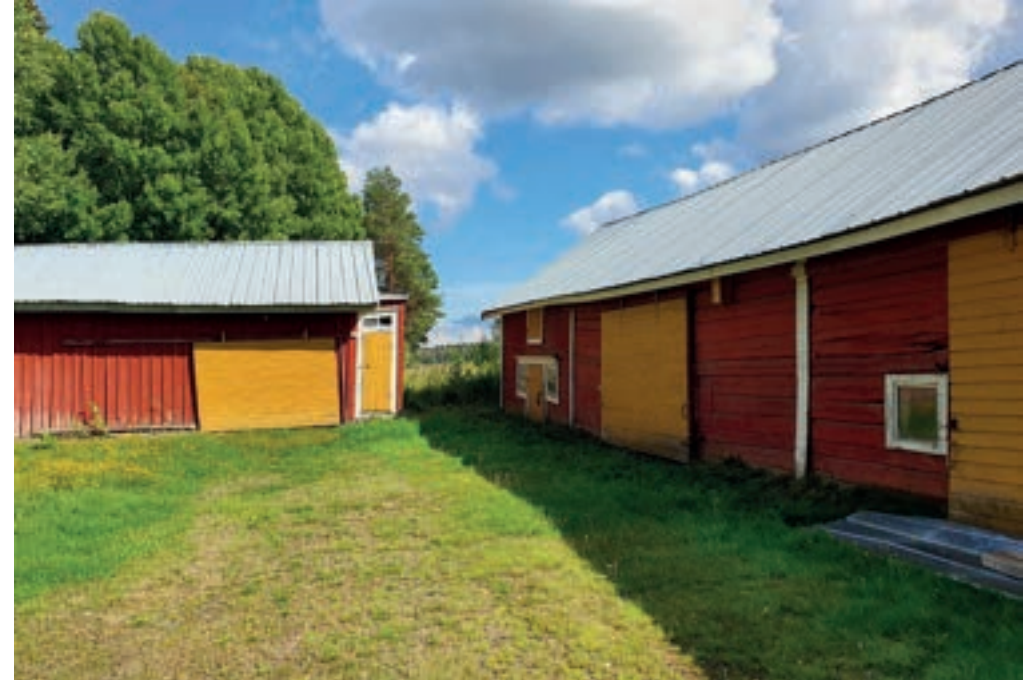
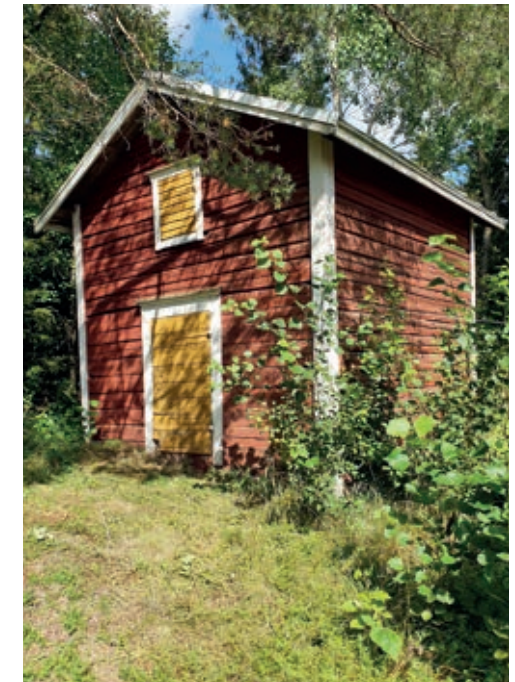
Ylhäällä vasemmalla: Ulkorakennuksen(D) länsipäädystä on pikkumökki. Ulkorakennuksen pienellä mittakaavalla ja sen sijainnilla aivan tien varressa on ratkaiseva merkitys kohteen huomattavalle maisemalliselle arvolle.

Ylhäällä oikealla: Ulkorakennus (D) kuvassa oikealla pihalta katsottuna ja ulkorakennus (C) kuvassa taustalla.

Ohessa oikealla: Hirsirakenteinen vilja-aitta on hyvin säilynyt.

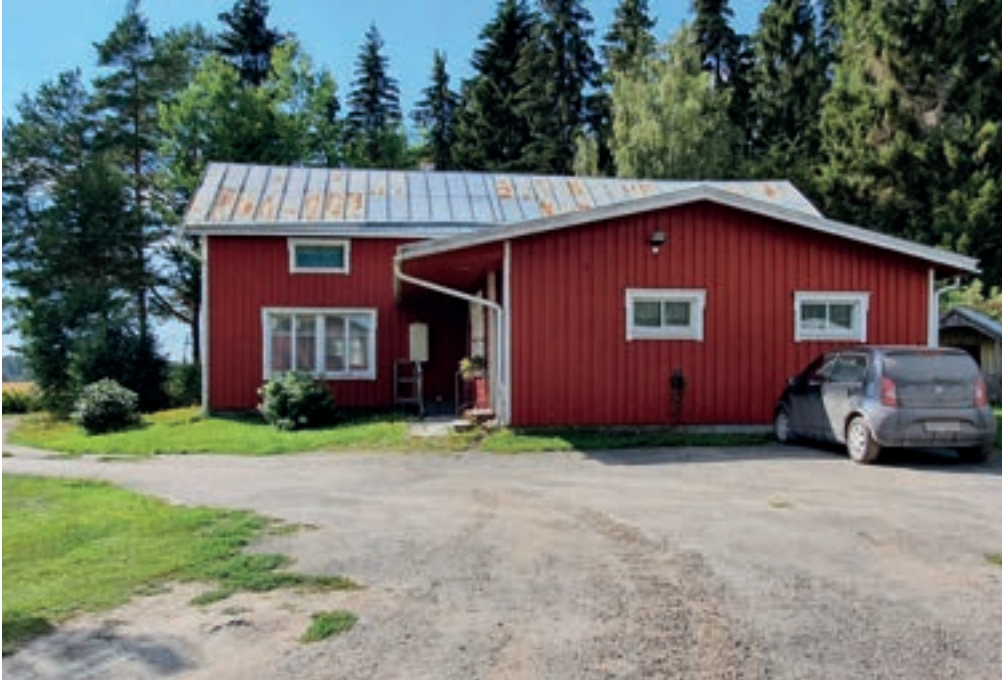
Ylhäällä oikealla: Talonpoikaistaloa (A) on laajennettu 1970-luvulla matalalla kulmittaisella sisäänkäyntisiivellä, joka dominoi sen ilmettä. Aitta (B) kuvassa taustalla oikealla.

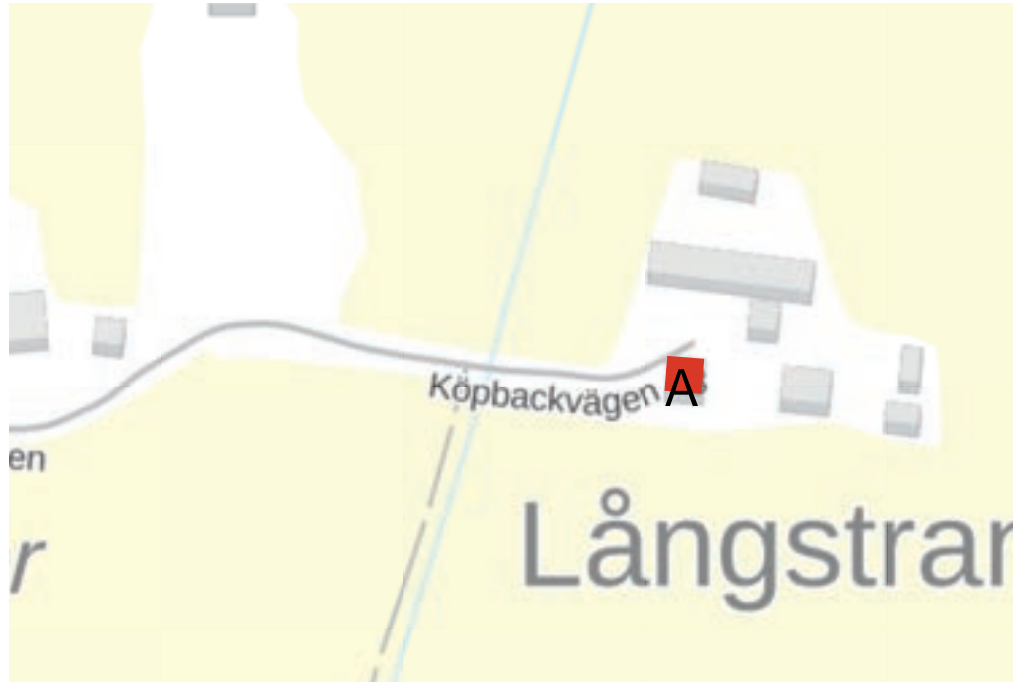
Ylhäällä vasemmalla: Talonpoikaistalo (A) pihasta katsottuna.

Ylhäällä oikealla: Hirsirakenteinen aitta (B) talonpoikaistalon pohjoispuolella on kärsinyt väärän maalityypin käyttämisestä.

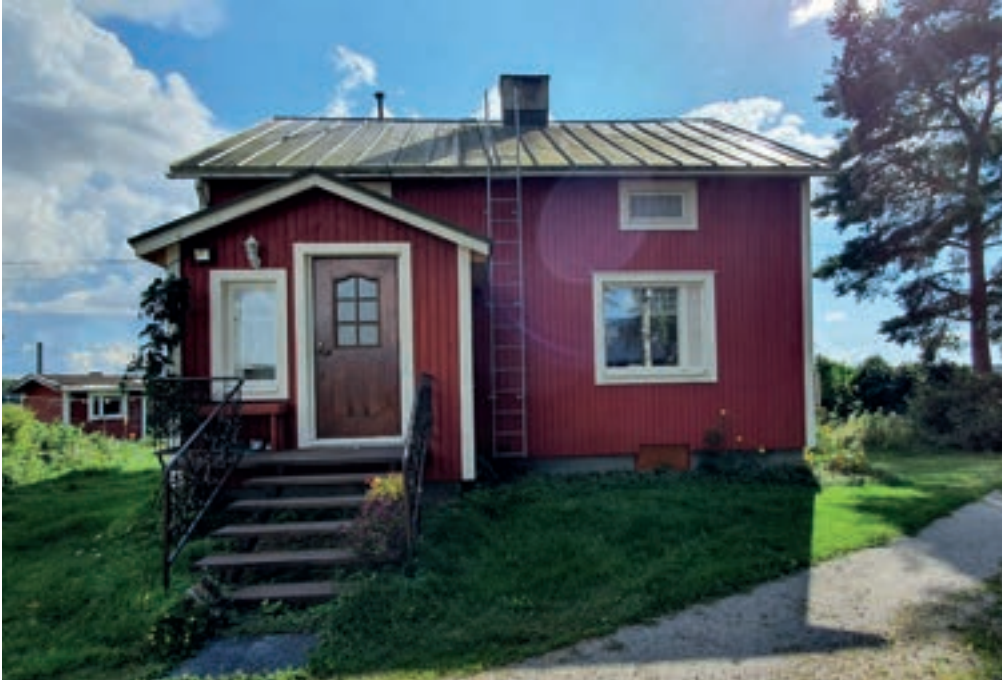
Ylhäällä oikealla: 1950-luvun lopun asuinrakennuksen (A) seurana on pitkiä ulkorakennuksia samalta ajalta..

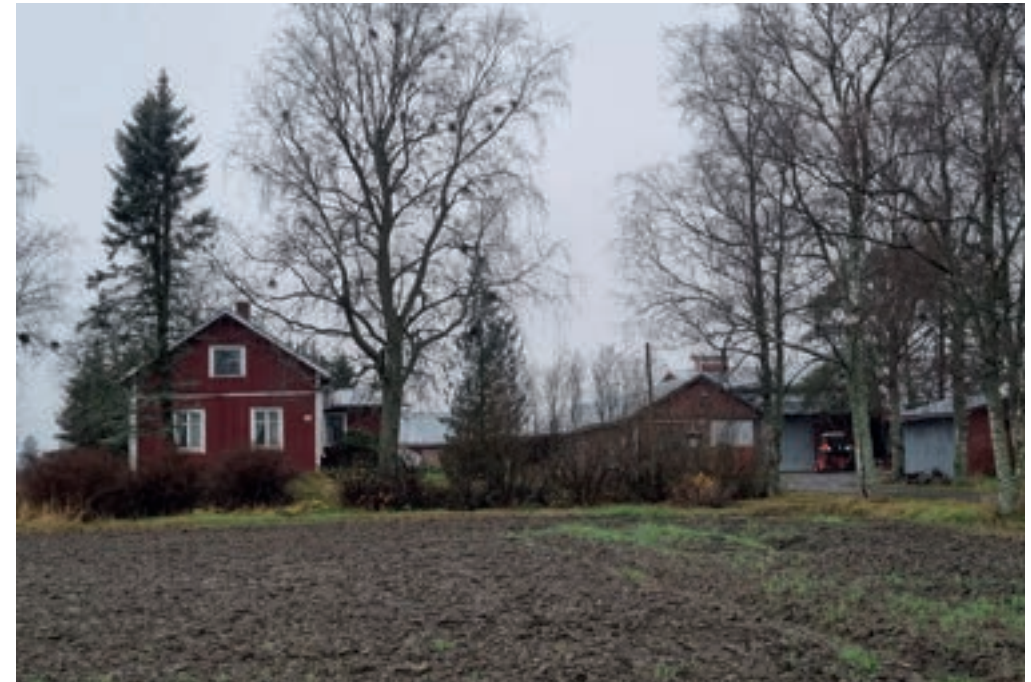
Ylhäällä oikealla: Asuinrakennus (A) 1950-luvun lopusta on rakennettu perinteiseen tyyliin, mutta julkisivumuutokset ovat muuttaneet sen ilmeen epäselväksi.

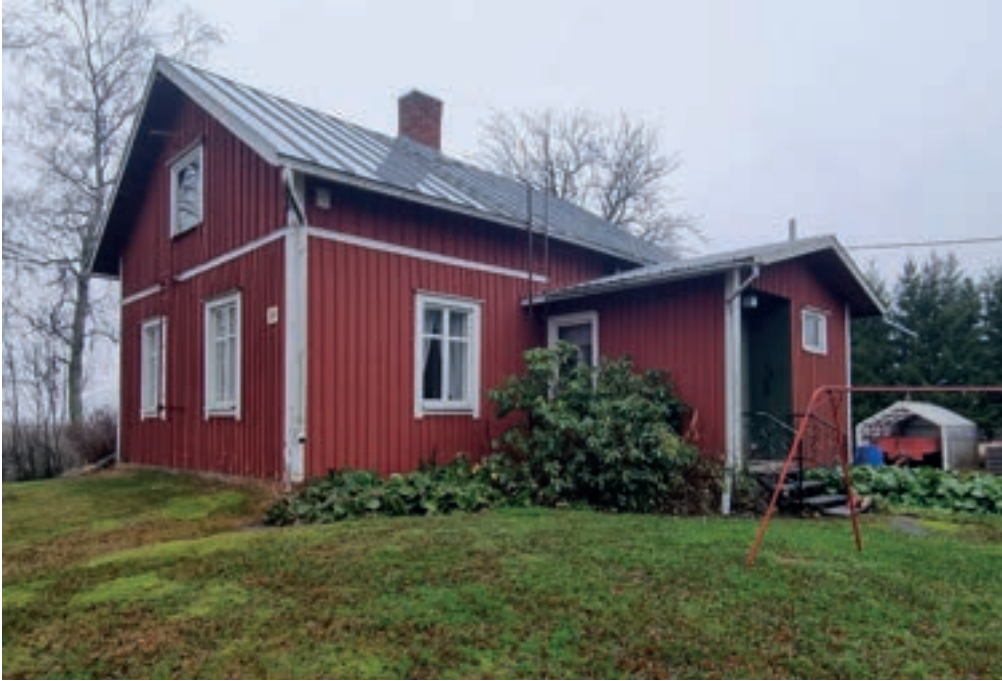
Ylhäällä oikealla: 1930-luvun talonpoikaistalo (A) Villvallavägeniltä etelästä katsottuna.

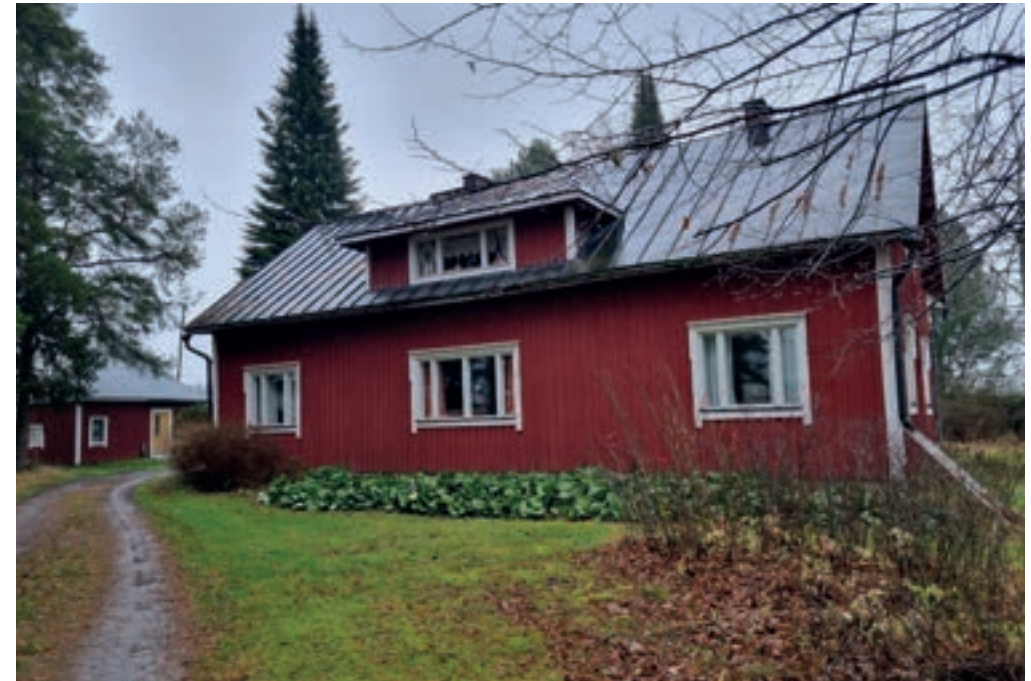
*Ylhäällä vasemmalla: 1930-luvun talonpoikaistalon (A) luonne on hyvin säilynyt myöhemmin rakennetusta kuistista huolimatta.
Ylhäällä oikealla: Talonpoikaistaloa ympäröi samanikäiset, huollon tarpeessa olevat ulkorakennukset.*

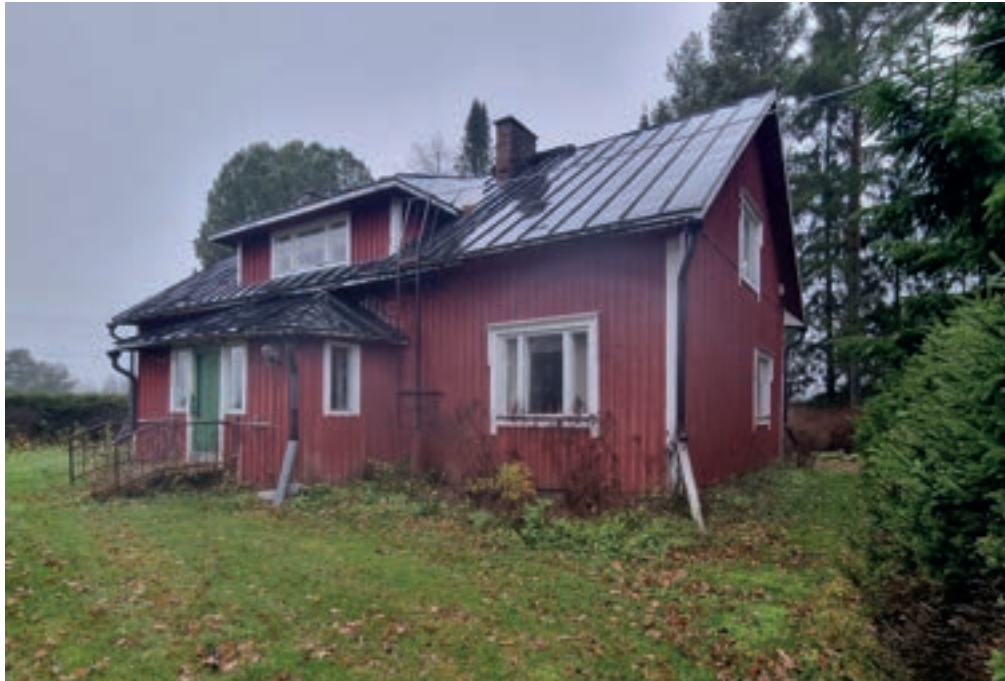
Ylhäällä oikealla: 1930-luvun talonpoikaistaloa (A) on modernisoitu sotien jälkeen, tässä pihatieltä katsottuna.
