HELSINGBY-TUOVILA-KARKKIMALA

Kulttuuriympäristöselvitys, 2021

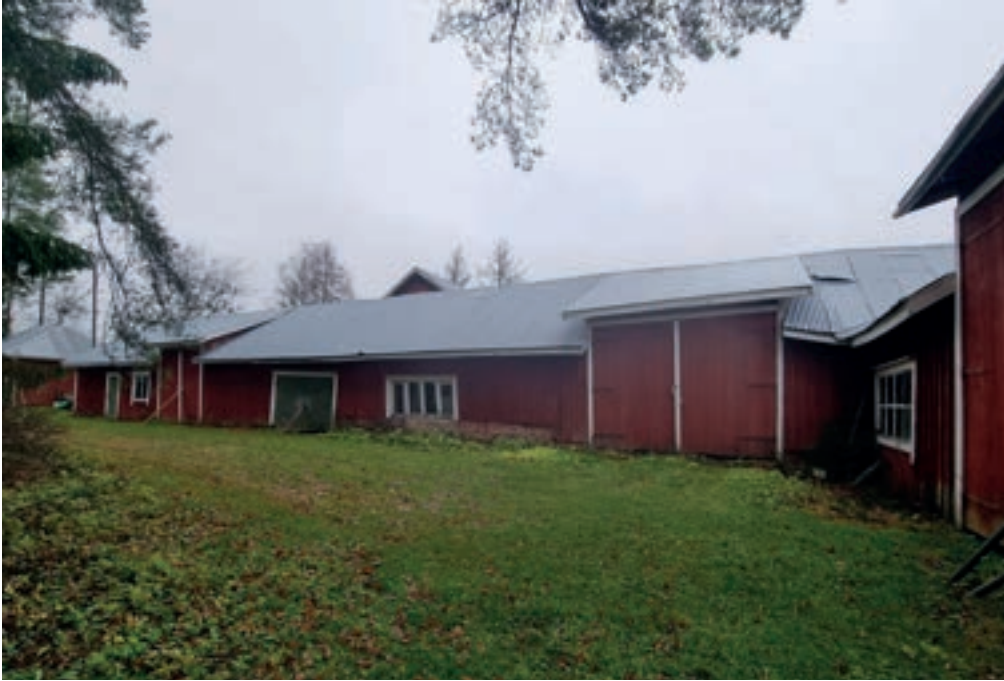
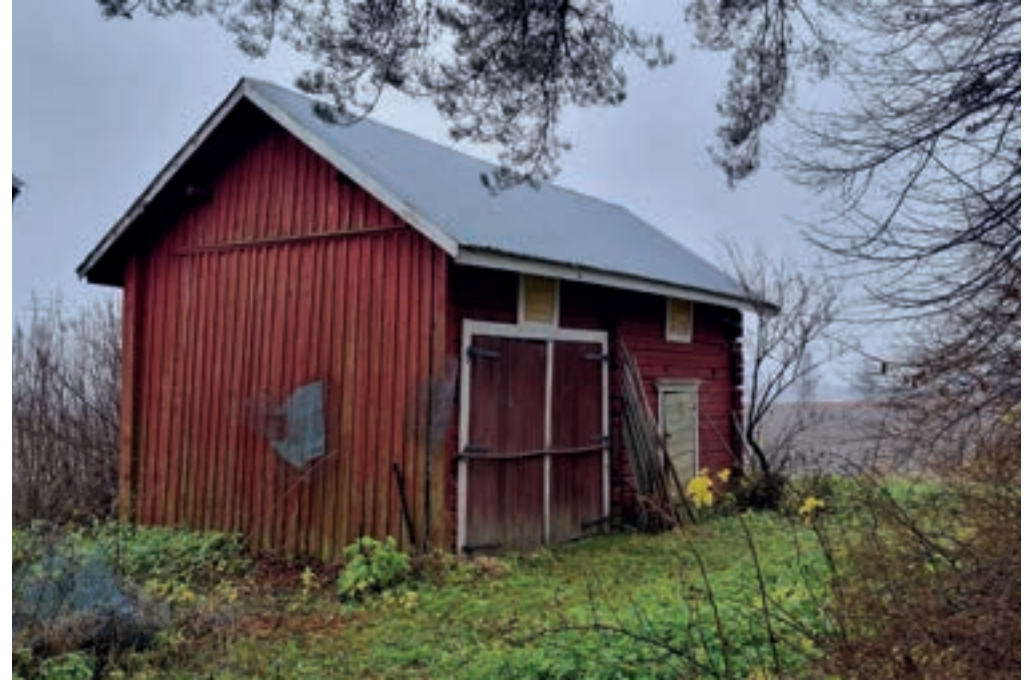
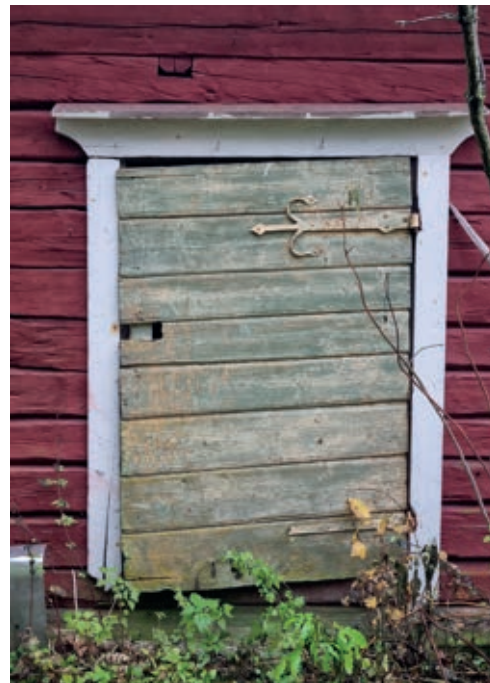
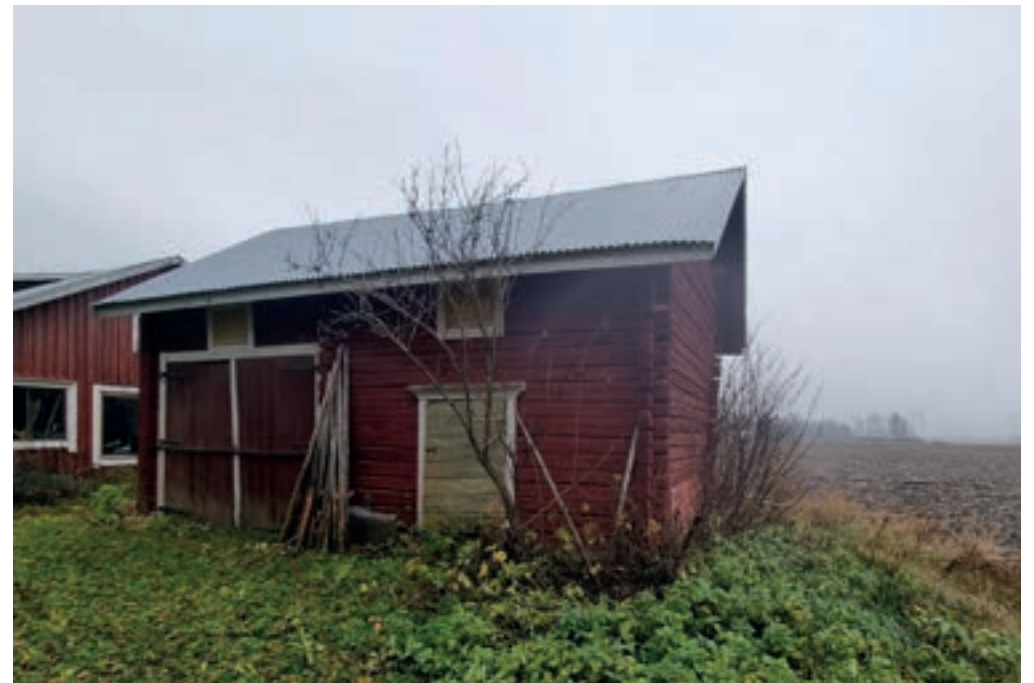
Ylhäällä oikealla: Kaksiosainen hirsirakenteinen makasiini (D) pellon laidassa on pihapiirin muita rakennuksia vanhempi.

Alhaalla: Makasiinissa on 1800-luvun lautaovi käsintaottuine saranoineen. Rakennukseen on myöhemmin puhkottu ajoportti.

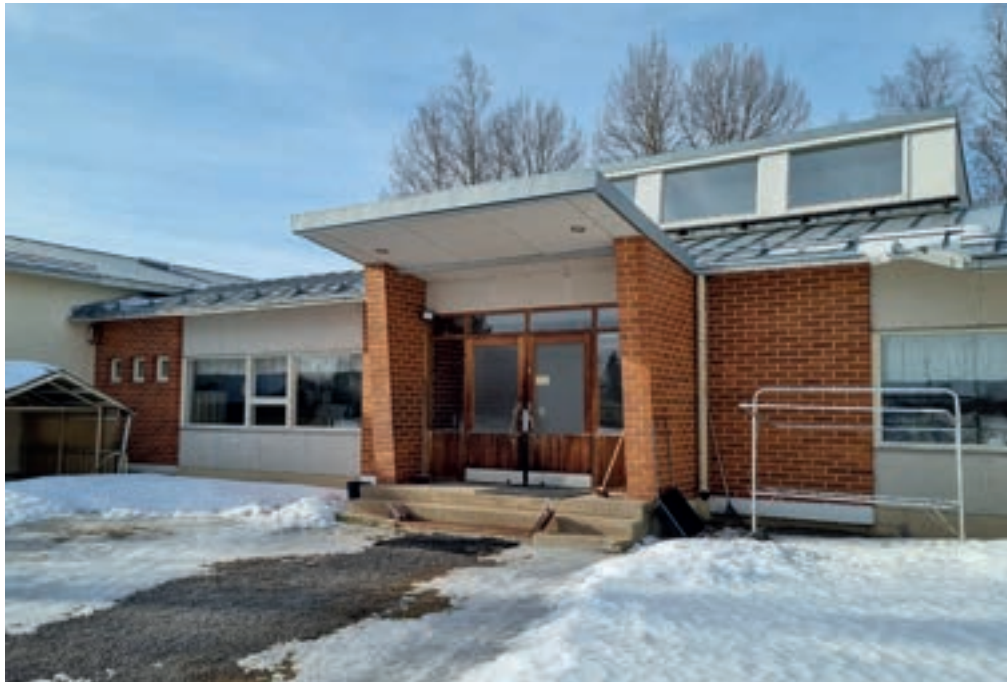
Ylhäällä oikealla: Vuonna 1962 rakennetun kansakoulurakennuksen pääjulkisivu kylätielle.

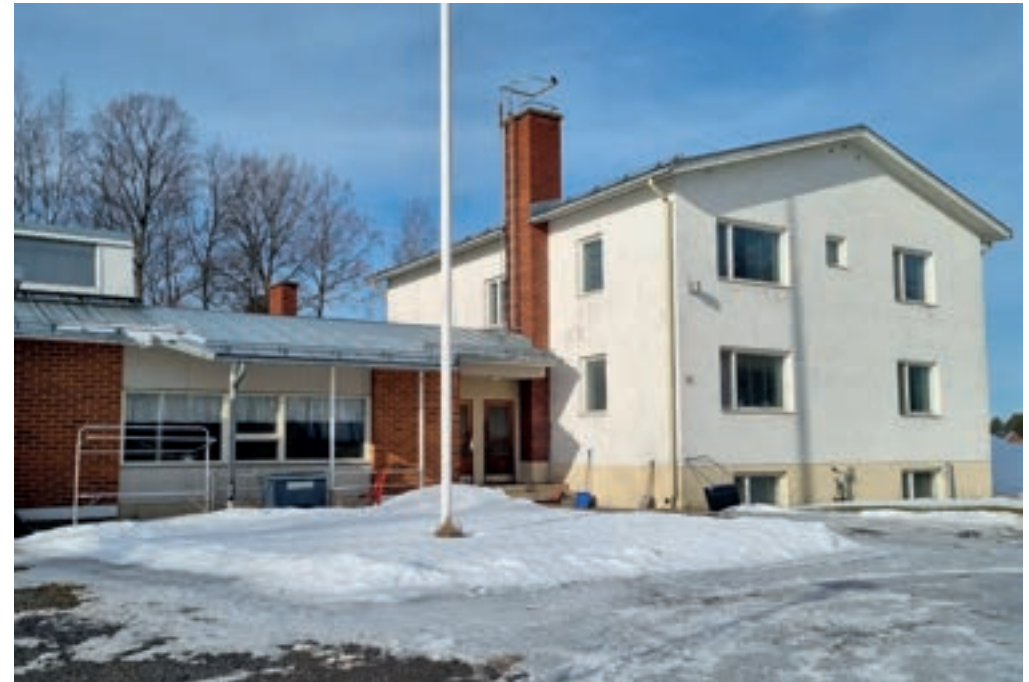
Luonnehdinta: Koostuu kolmesta eri tavoin käsitellystä, peräkkäin ja suhteessa toisiinsa eri suuntaisesti asetetusta rakennusmassasta. Rakennukseen käydään sisään matalasta keskimmäisestä, yksikerroksisesta osasta, jossa sijaitsee ajalle tyypillisesti muotoiltu, punatiilitehostein korostettu sisäänkäynti. Keskiosan katolla on niin ikään tyypillinen leveä kattolyhty, jonka kautta sisäänkäynnin takana sijaitseva yhdistetty veisto- ja liikuntasali saa luonnonvaloa. Yksikerroksinen luokkahuonesiipi sijaitsee poikittain keskiosasta vasemmalle ja noudattaa sivukäytäväjärjestelmää. Suuret ikkunat kaakkoon tuo valoa siiven kolmeen luokkahuoneeseen. Kaksikerroksinen opettajinasuntolaosa sijaitsee poikittain keskiosasta oikealle ja sisältää neljä asuntoa. Poikittaiset sivusiivet rajaavat keskiosan eteen matalan tilan, joka korostaa keskiosan keskellä sijaitsevaa sisäänkäyntiä jonkun verran. Tilaohjelma on pienehkölle maaseutukoululle tyypillinen.

*Ylhäällä vasemmalla: Matalan keskiosan punatiilitehosteinen sisäänkäynti kattolippaan alla, sekä liikuntasalia valaiseva aikakaudelle tyypillinen kattolyhty.
Ylhäällä oikealla: Koulurakennukseen kuuluvat opettajien virka-asunnot sijaitsivat rakennuksen kaksikerroksisessa, valkoiseksi rapatussa siivessä.*
