# BADVATTENPROFIL HARRSTRÖM BADSTRAND 2025–2028

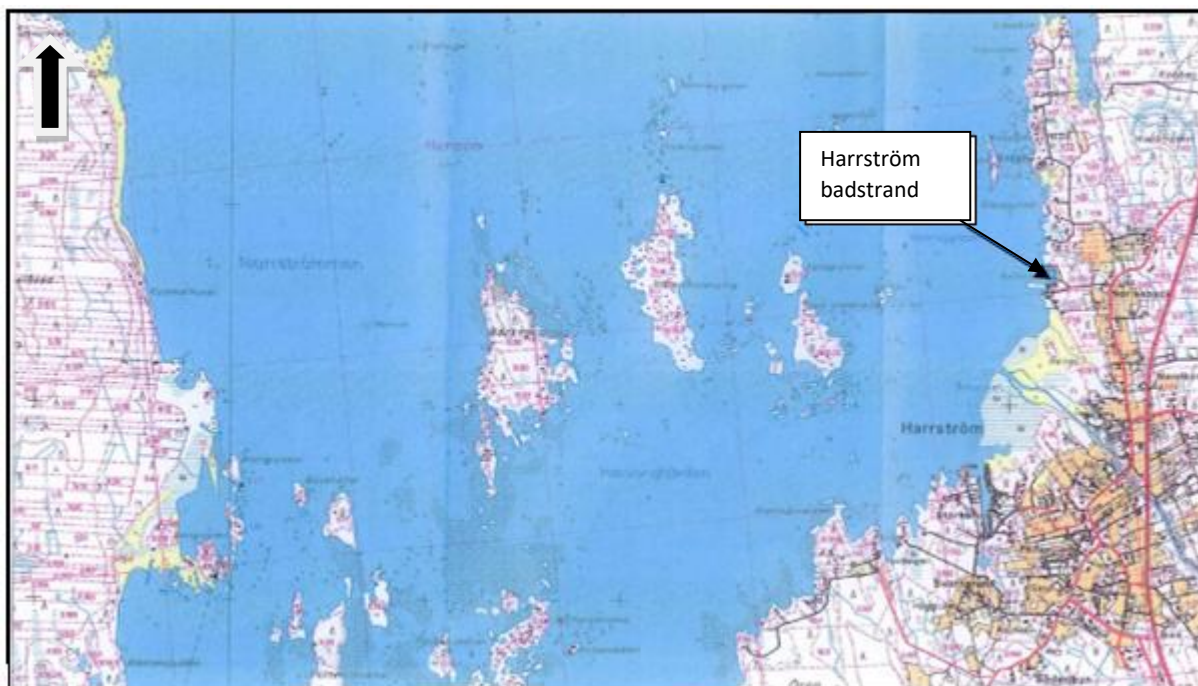
**Figur 1.** Harrström badstrand med omgivning (1: 20 000)

Harrström badstrand ligger vid slutet av Salterivägen, 66290 Harrström.

Badstrandens ID: FI1 95280003 (enligt social och hälsovårdsministeriet)  
Koordinater (WGS84): long. 21.1758 & lat. 62.7318

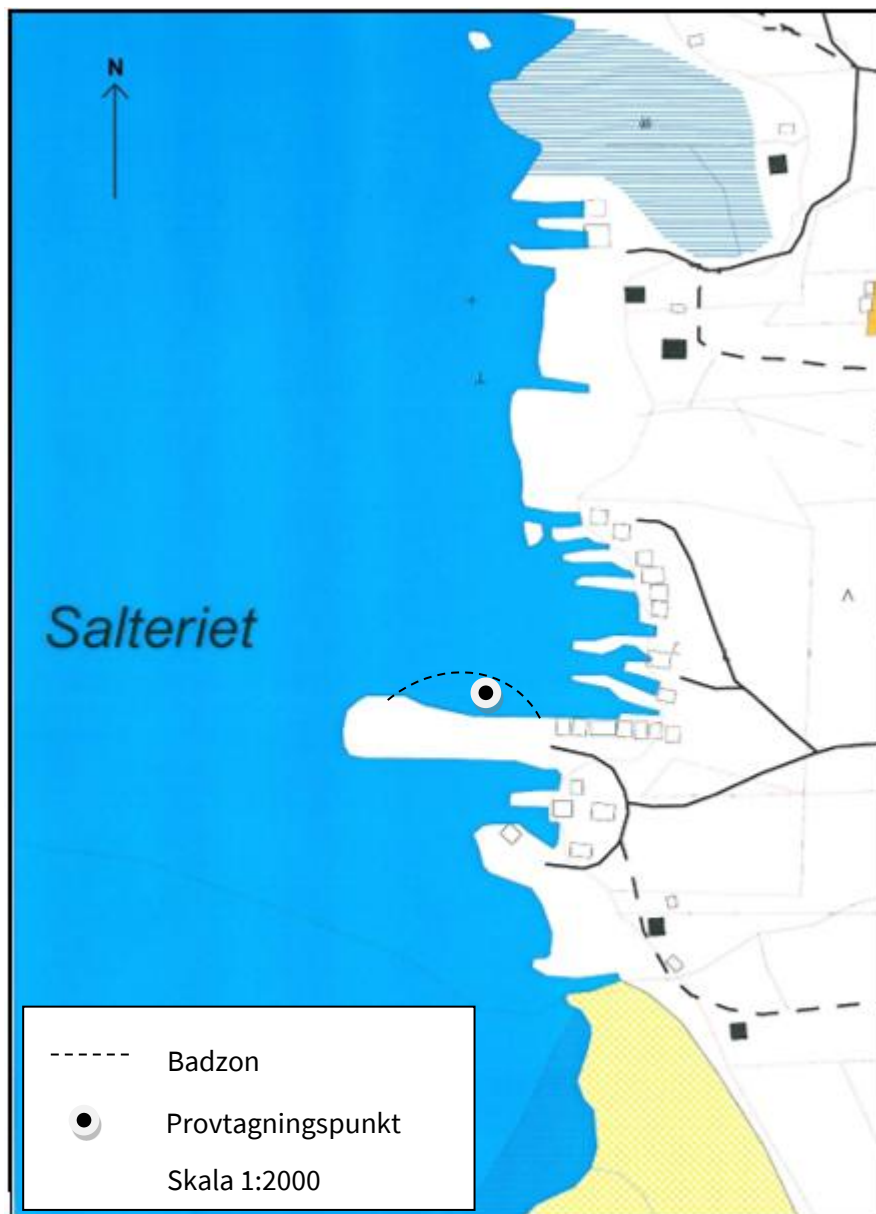
**Figur 2.** Harrström badstrand med badzon och provtagningspunkt utmärkt (1:2000).

Innan badsäsongen inleds upprättas årligen en kontrollplan för regelbunden kontroll av badvattnets kvalitet. Totalt tas i regel fyra prov, varav ett prov tas två veckor innan badsäsongen börjar. De övriga tre proven fördelas under badsäsongen så att intervallet mellan provtagningarna inte överskrider en månad. Kontrollpunkten där provet tas, har valts där det praktiskt är möjligt att ta ett vattenprov från badvattnet. Samtidigt skall kontrollpunkten representera det vatten där flest personer förväntas bada eller där den största risken för förorening förväntas. Kontrollpunkten vid Harrström badstrand är långt ut på den norra flytbryggan där vattendjupet är ca 1,5 m (Figur 2).

Vattendjupet vid kontrollpunkten ska om möjligt vara minst en meter och provet ska tas på 30 centimeters djup. Provet tas enligt anvisning och badvattnet analyseras på intestinala enterokocker och *Escherichia coli* bakterier.
