# **BADVATTENPROFIL FÖR MARIESTRAND BADSTRAND 2025–2028**

Västkustens miljöenhet  
Maria Nylund

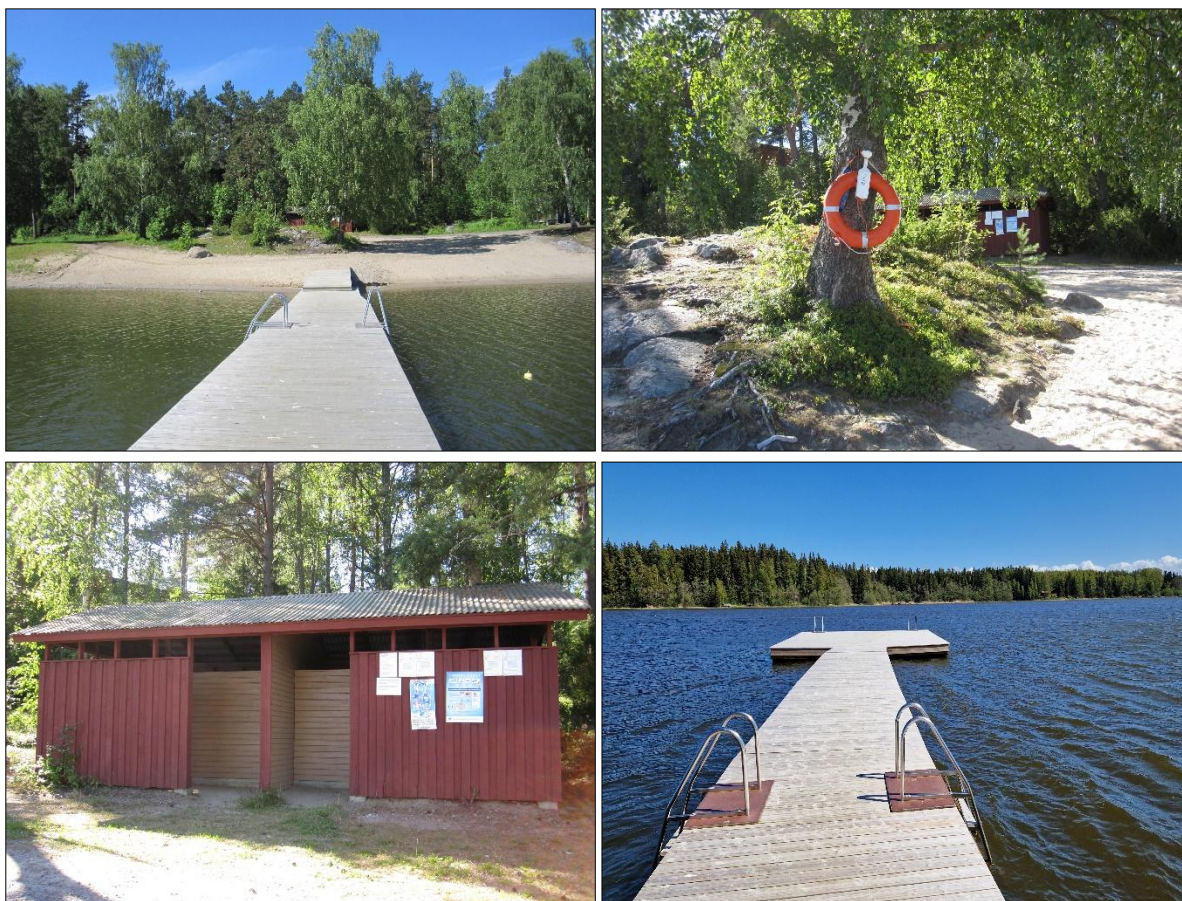
Strandzonen är smal, omkring 30 m bred och strandlinjen är omkring 100 m lång. Stranden är omgiven av tallskog (*Pinus sylvestris*) med inslag av gråal (*Alnus incana*), björk (*Betula pubescens*) och rönn (*Sorbus aucuparia*) närmast stranden. Bostadsområde finns alldeles i närheten.

Figur 2: Mariestrand badstrand.
