# **BADVATTENPROFIL FÖR SANDBANKEN BADSTRAND 2025–2028**

**Västkustens miljöenhet**  
Linda Haglund

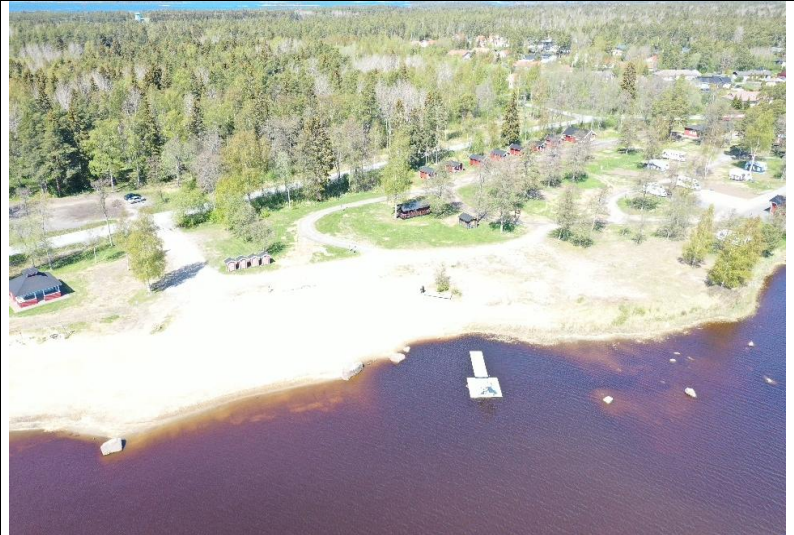
| 2.7 | Fotografier | |

| <b>3.2</b> | Strandtyp | Sandstrand/gräsplan. Sand har körts till stranden. |
| <b>3.3</b> | Strandzon och näromgivning | Badstranden ligger ca 1 km från stadens centrum. I närheten av stranden finns egnahemshus. Bockholmens campingområde finns i omedelbar närhet av simstranden. Badstrandens strandlinje är 73 meter lång. |
| <b>3.6</b> | Badstrandens utrustningsnivå | <ul style="list-style-type: none"> <li>- Livboj</li> <li>- Kastlina</li> <li>- Lekredskap</li> <li>- Omklädningsrum 6st</li> <li>- Vattenklosetter 2st</li> <li>- Duschar 2st</li> <li>- Skyddstak, vattenpost (vatten från vattenledning)</li> <li>- Skräpkorgar</li> </ul> |
