# **BADVATTENPROFIL FÖR TJÄRLAX BADSTRAND 2025–2028**

Västkustens miljöenhet  
Maria Nylund

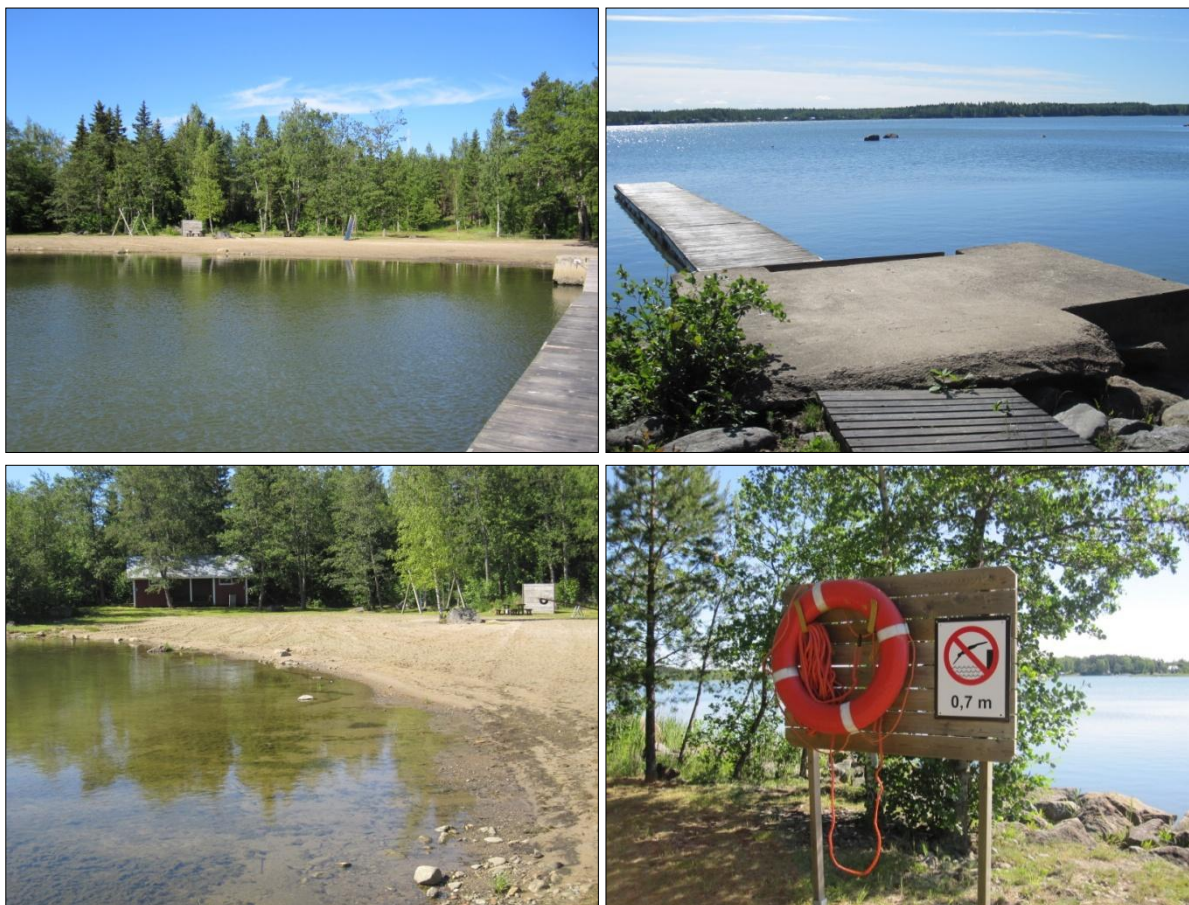
Strandzonen är smal, omkring 20 m bred och strandlinjen är omkring 50 m lång. Stranden är omgiven av granskog (*Picea abies*) med inslag av gråal (*Alnus incana*), klibbal (*Alnus glutinosa*), björk (*Betula pubescens*) och rönn (*Sorbus aucuparia*). Stranden är i stort sett vegetationsfri.

Figur 2: Tjärlox badstrand.

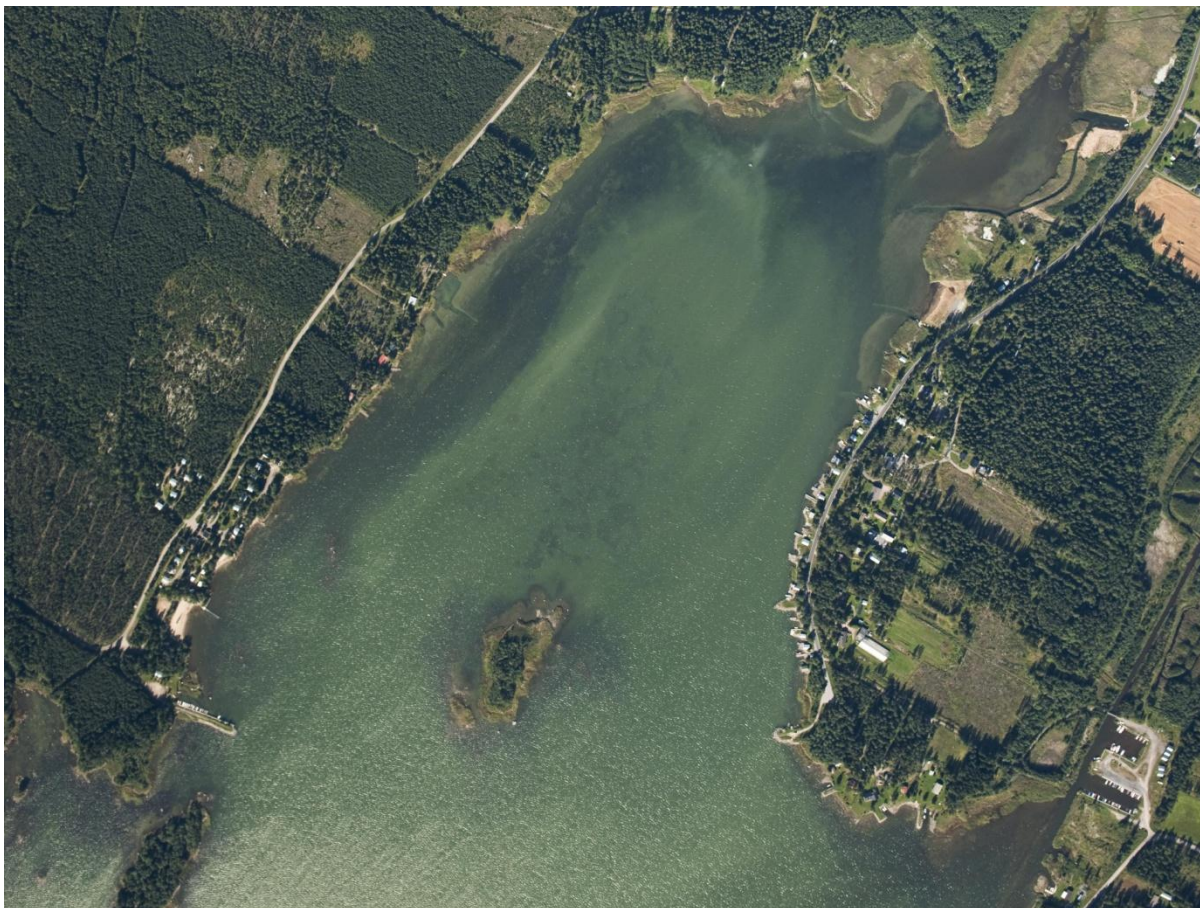
Strandnära boende samt sommarbosättning kan påverka badvattnets kvalitet, liksom omfattande muddringarna i området. Nära stranden finns en båthamn med ca 20 platser för mindre fritidsbåtar. I Vargholmen finns en småbåtshamn med över 50 båtplatser för främst mindre fritidsbåtar, men även några större.

Figur 4: Flygfoto av Tjårlax badstrand och dess näromgivning (våren 2009).
