# Iskmo-Jungsund OYK

Rakennetun kulttuuriympäristön selvitys

**Sweco Finland Oy**

31.1.2025

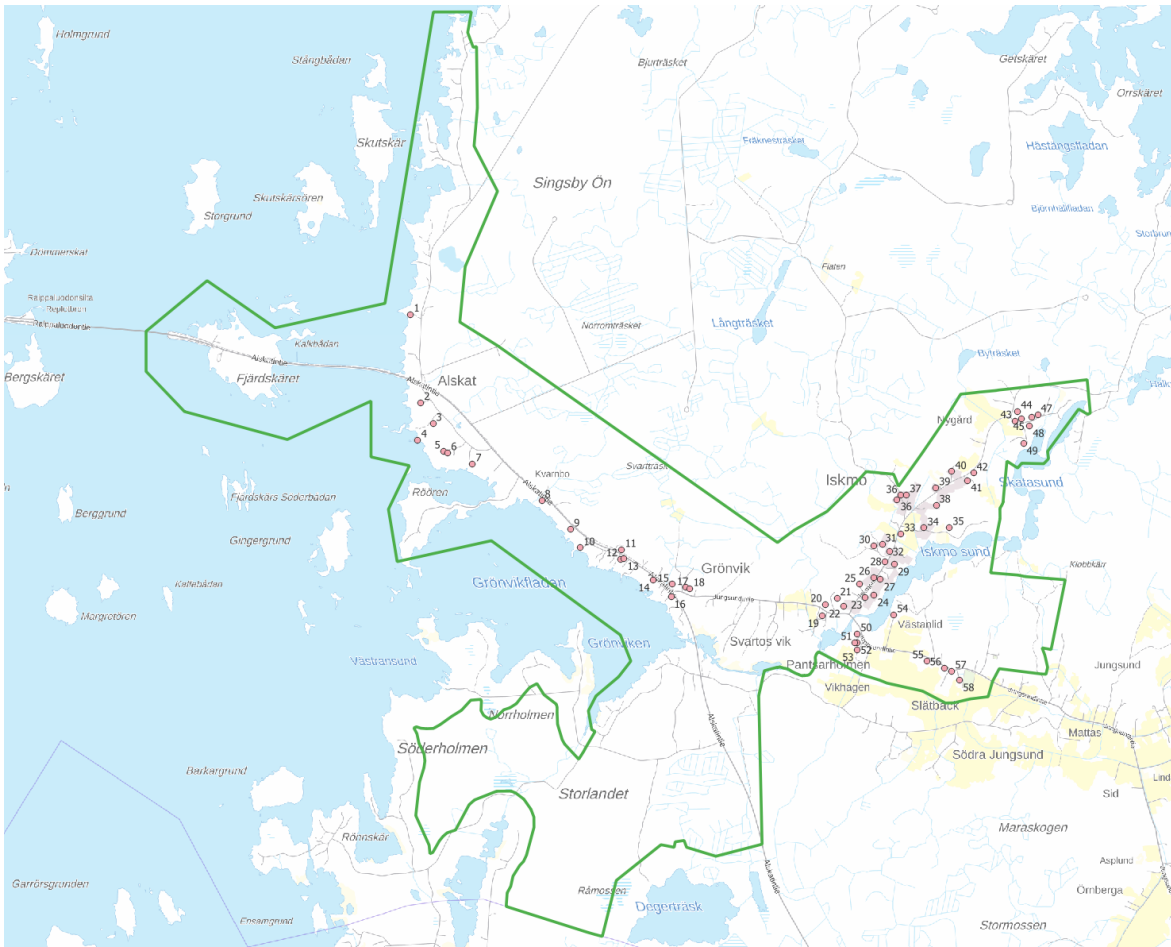
Kuva 2 Inventoitujen kohteiden sijainti ja numerointi kohdekortilla. Kartta: Maanmittauslaitos.

Selvitysalueella inventointiin 58 kohdetta, joista laadittiin erilliset kohdekortit. Inventointikohteet sisältävät vuonna 1998 inventoidut kohteet, joiden lisäksi inventointia täydennettiin selvitysalueen länsiosassa Alskatin suunnalla. Inventoidut kohteet olivat pääasiassa asuinrakennuksia pihapiireineen, mutta joukossa on myös muutama julkinen rakennus.

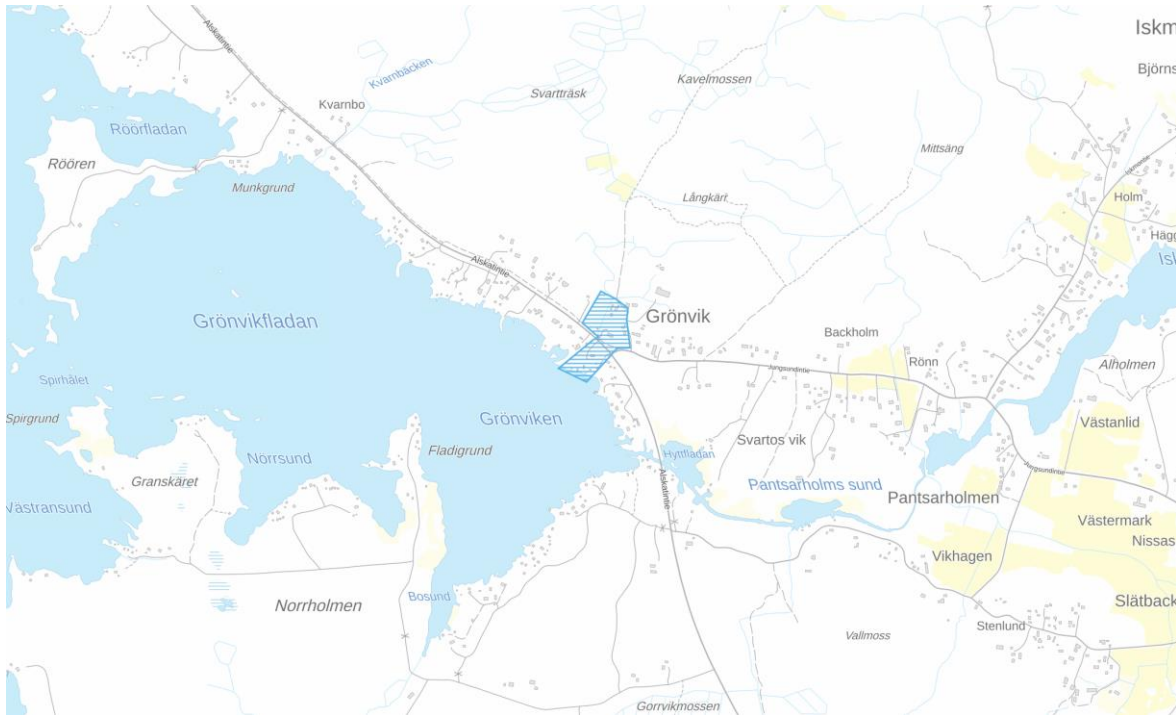
Kuva 18 Grönvikin kartanon valtakunnallisesti merkittävän rakennetun kulttuuriympäristön sijainti peruskartalla. Kartta: Kulttuuriympäristön palveluikkuna, Museovirasto

Museoviraston laatiman valtakunnallisesti merkittävän rakennetun kulttuuriympäristön inventoinnin mukaan kaava-alueella on Pohjanmaan teollisuuden kartanoista merkittävä patruunarakennus Grönvikin lasitehtaan päärakennus. Kuvauksen mukaan:

*Grönvikin lasitehtaan rakennuskannasta on jäljellä mahdollisesti 1700-luvun lopusta oleva kaksikerroksinen päärakennus puistoineen ja puutarhurin taloineen. Päärakennus on rakennettu viimeistään 1814 ja restauroitu 2000-luvulla.”*

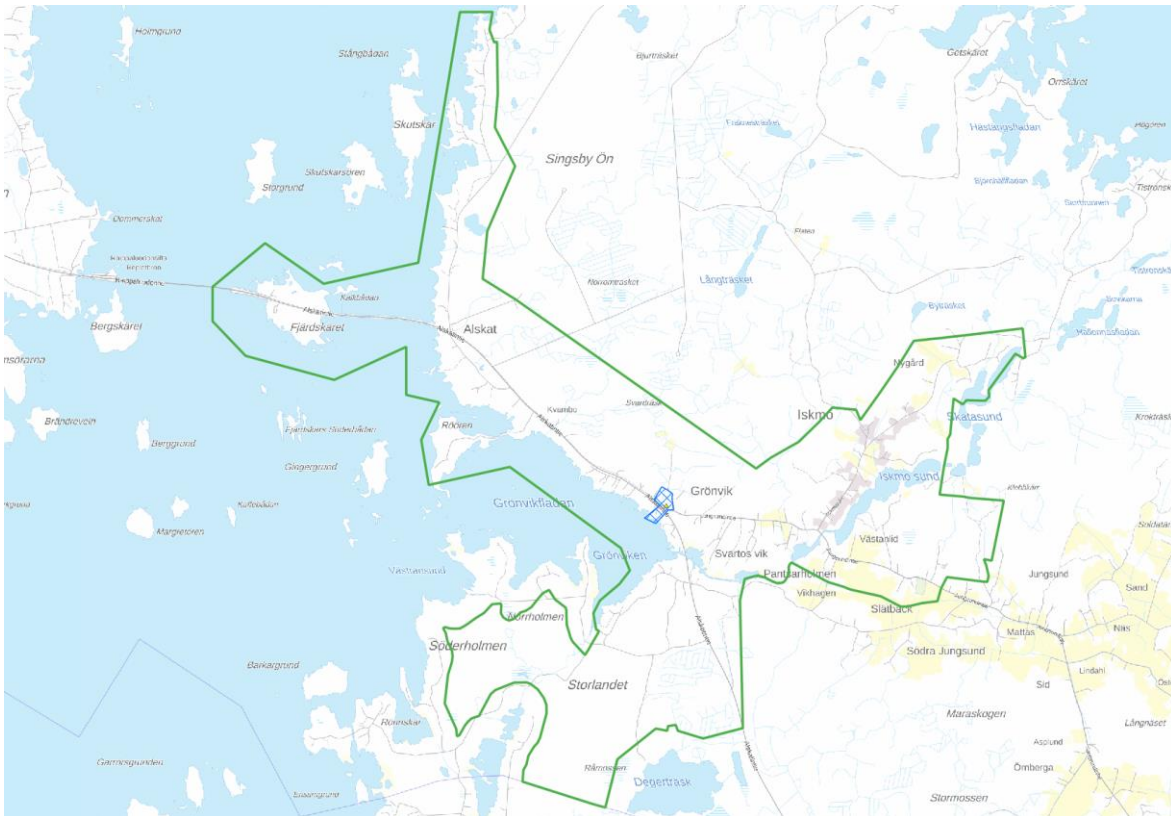
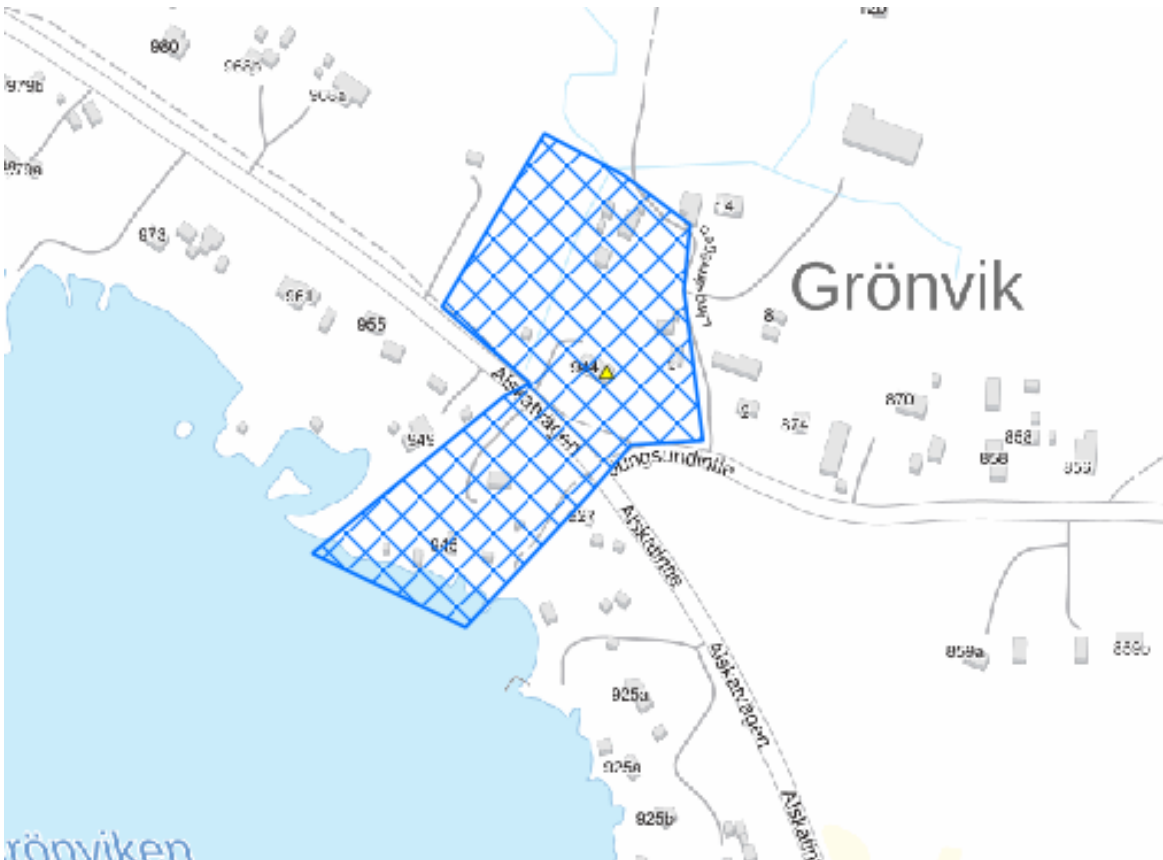
Kuva 29 Selvitysalueella on aiemmin tunnistettuina arvokohteina Pohjanmaan teollisuuden kartanoista Grönvikin lasitehtaan RKY-alue sekä Grönvikin entisen lasitehtaan päärakennus. Taustakartta: Maanmittauslaitos.

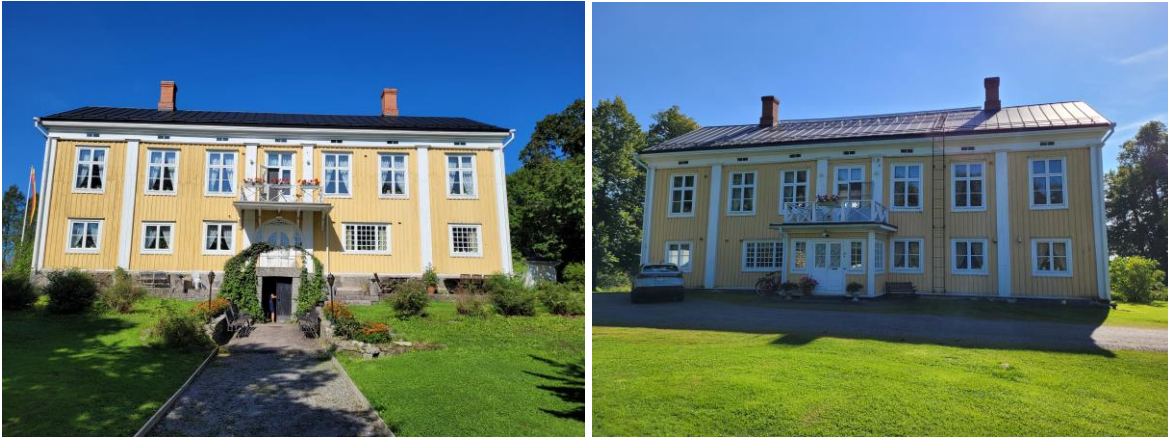
Kuva 30 Päärakennuksen lounaisjulkisivu (vasemmalla) ja koillisjulkisivu (oikealla).

Grönvikin tehdas- ja tuotantorakennukset ovat RKY-alueelta purettu, mutta 1700-luvun loppupuolelta oleva päärakennus on edelleen paikallaan. Kartanorakennuksen pihapiirissä on laaja puutarha, ja pihapiiriä ympäröi vanha kiviaita. Suurikokoisesta navettarakennuksesta on jäljellä vain sen kivijalka, mutta pihapiirissä on edelleen pienempi asuinrakennus sekä useampia varastorakennuksia.

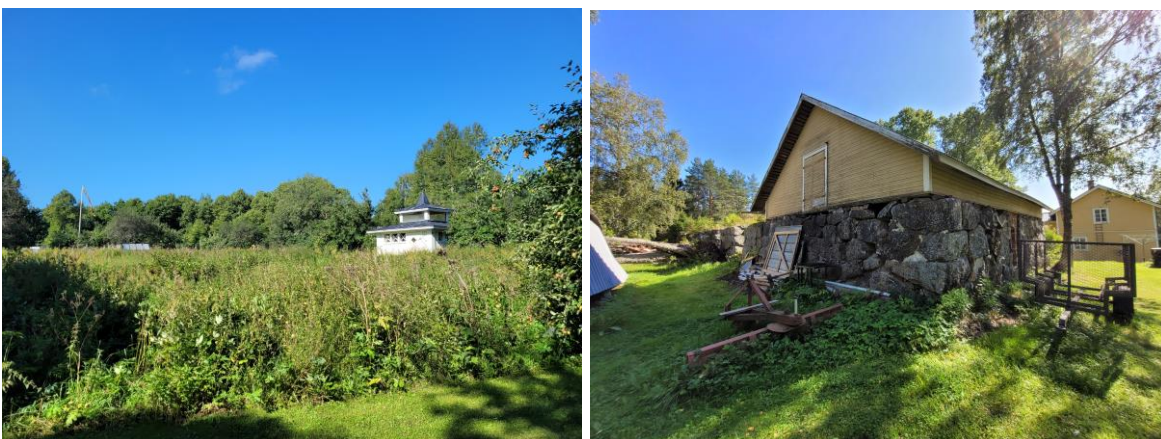
Kuva 31 Grönvikin kartanon pihapiiriin kuuluu laaja puutarha, joka on osittain viljelyskäytössä (vasemmalla). Entinen suurikokoinen navetta on raunioina ja siitä on jäljellä vain kiviperustusta, mutta luonnonkivisokkelinen varastorakennus on edelleen pystyssä (oikealla).

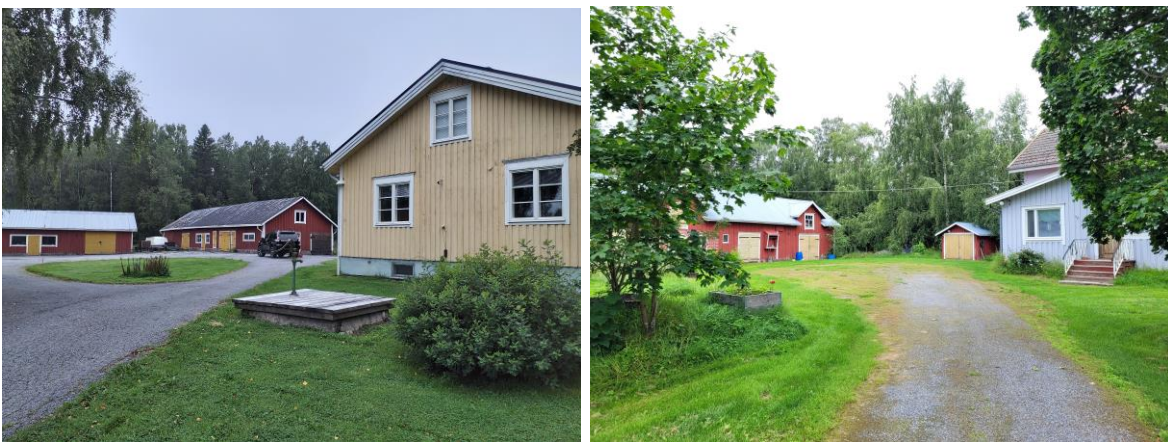
Kuva 35 Pihapiirit ovat avoimia, ja suurikokoiset talousrakennukset ovat merkittävässä osassa maatilojen maisemassa.

Vaikka maanviljelys elinkeinona on vähentynyt 1960-luvulta lähtien, on Iskmon ja Jungsundin alueella edelleen paljon avoimia viljelysmaita sekä hakoja, joilla karja laiduntaa. Usea alueen asuinrakennus on ollut aikanaan maatilan päärakennus, ja pihapiireissä on edelleen suurikokoisia navettoja sekä pitkiä varastorakennuksia muistuttamassa maanviljelyksestä alueen elinkeinona. Pihapiirit ovat avonaisia, ja talousrakennukset sijoittuvat usein suorassa kulmassa päärakennuksen viereen.

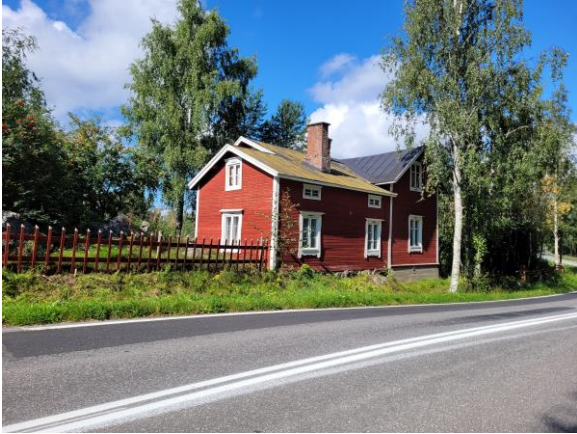
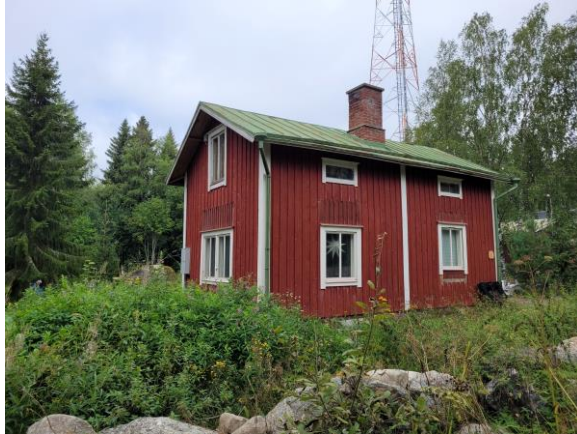
Kuva 36 Jungsundissa (vasemmalla) ja Iskmossa (oikealla) on säilynyt kaksitupaisia, pienikokoisia asuinrakennuksia. Rakennuksia on vuosien varrella peruskorjattu sekä usein myös laajennettu.

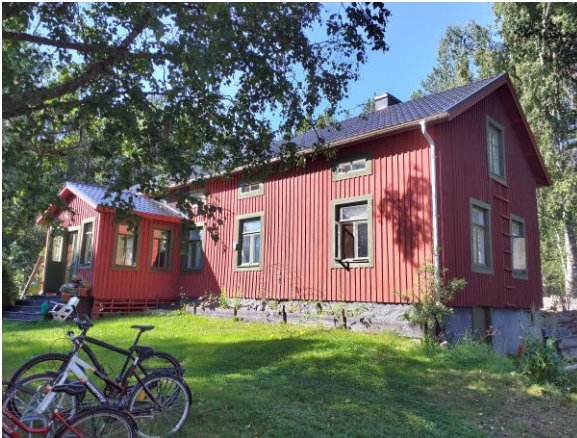
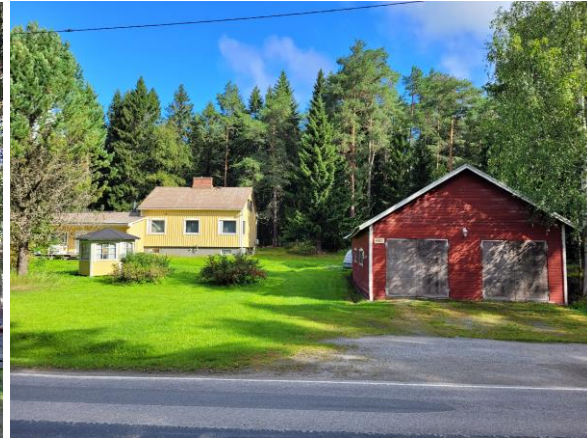
Kuva 37 Asuinrakennusten julkisivut ovat useimmiten punaiseksi maalattuja, mutta myös vaaleita ja vaaleankeltaisia julkisivuja on runsaasti.

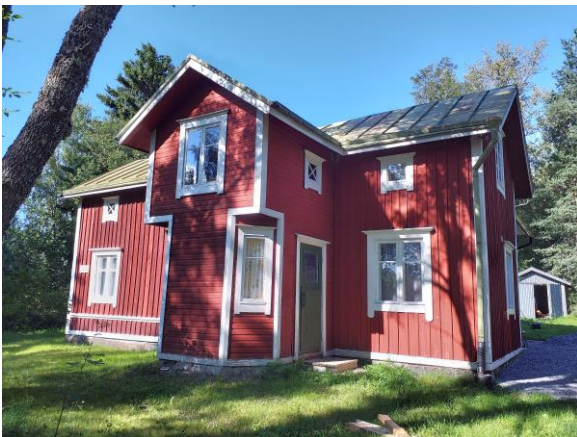
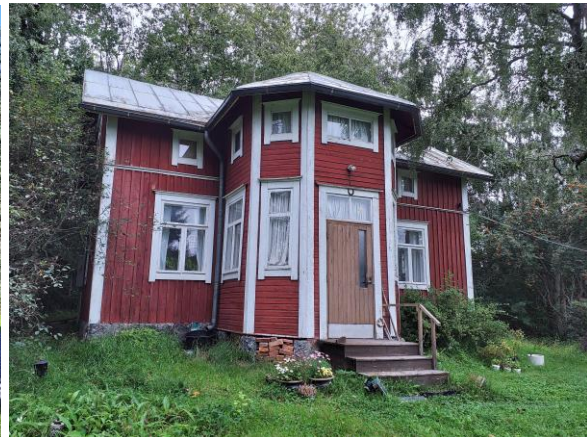
Kuva 38 Alueen erityispiirteenä ovat arkkitehtonisesti näyttävät kuistit, jotka nousevat koko julkisivun korkeudelle.

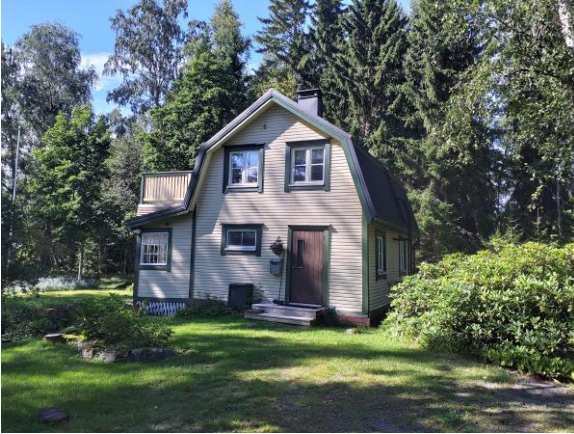
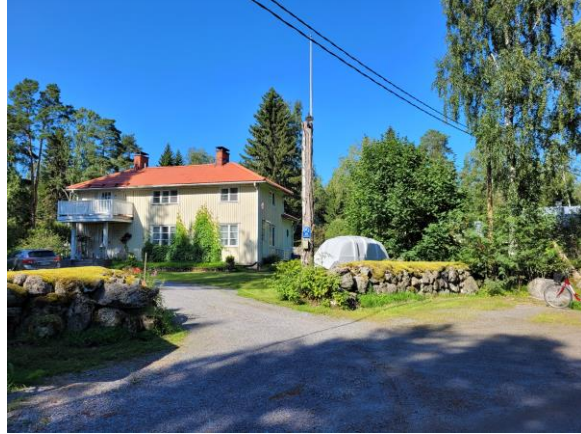
Kuva 39 Suurimmassa osassa selvitysalueen asuinrakennuksissa on satulakatto, ja mansardikatot (vasemmalla) sekä aumakatot (oikealla) ovat poikkeuksellisia.

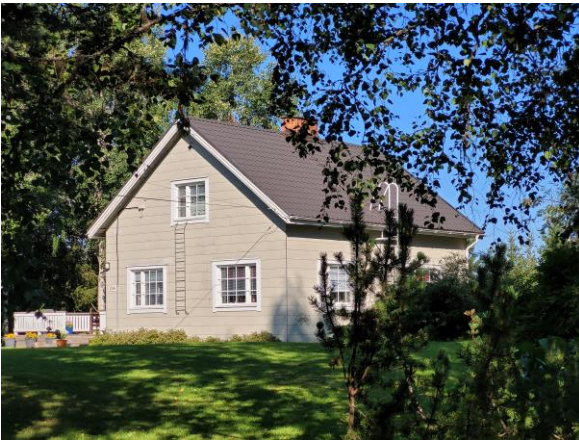
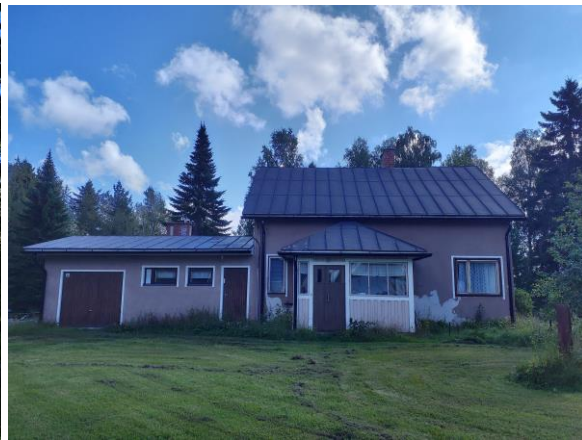
Kuva 40 Suurin osa alueen rakennuksista on puuverhottuja, mutta muutamissa asuinrakennuksissa on puuverhouksen sijaan levyverhous (vasemmalla) tai rappaus (oikealla).

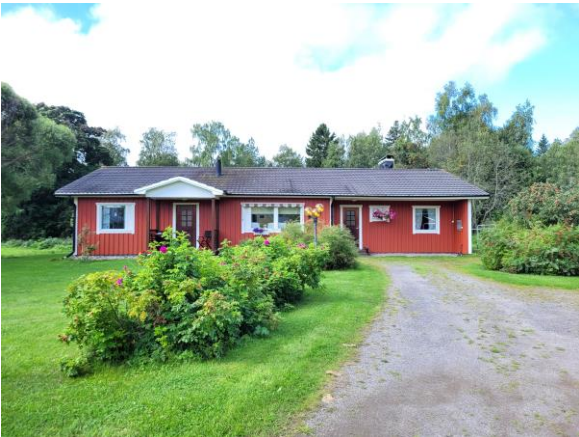
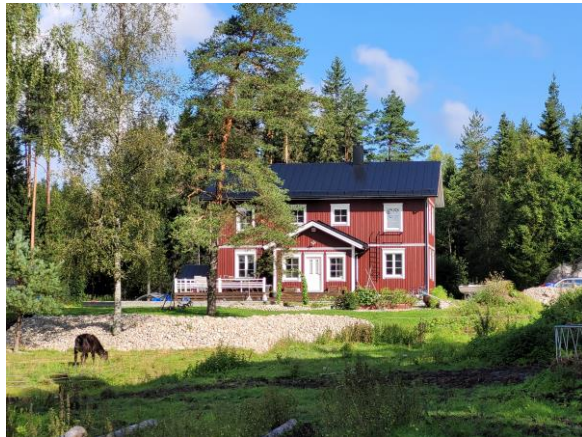
Kuva 41 Iskmontien ja Jungsundintien risteyksessä on muutamia 1980-luvun asuinrakennuksia (vasemmalla). Myös 2010-luvun asuinrakennukset ovat ammentaneet arkkitehtuurissaan alueen erityispiirteistä (oikealla).

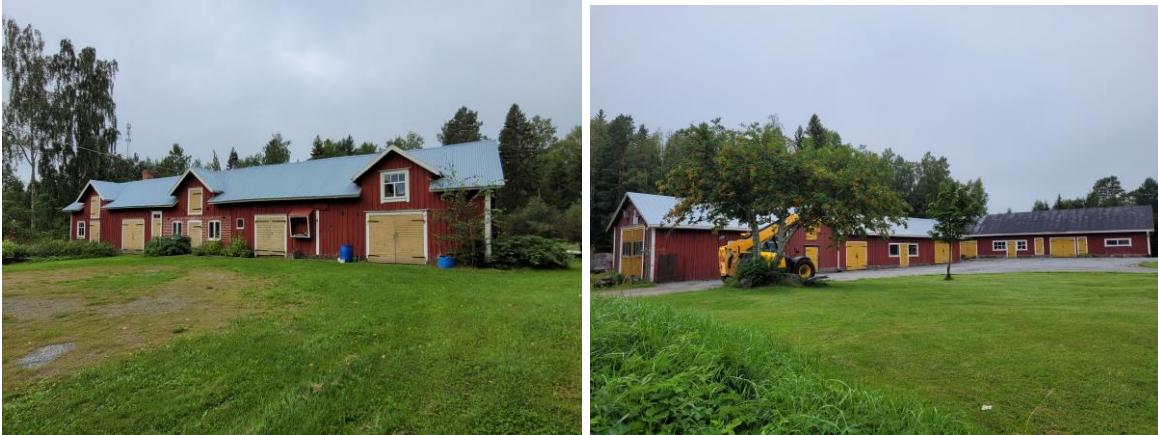
Kuva 42 Alueelle tyypilliset navetta- ja tallirakennukset ovat merkittävä osa alueen maisemaa ja pihapiirejä.

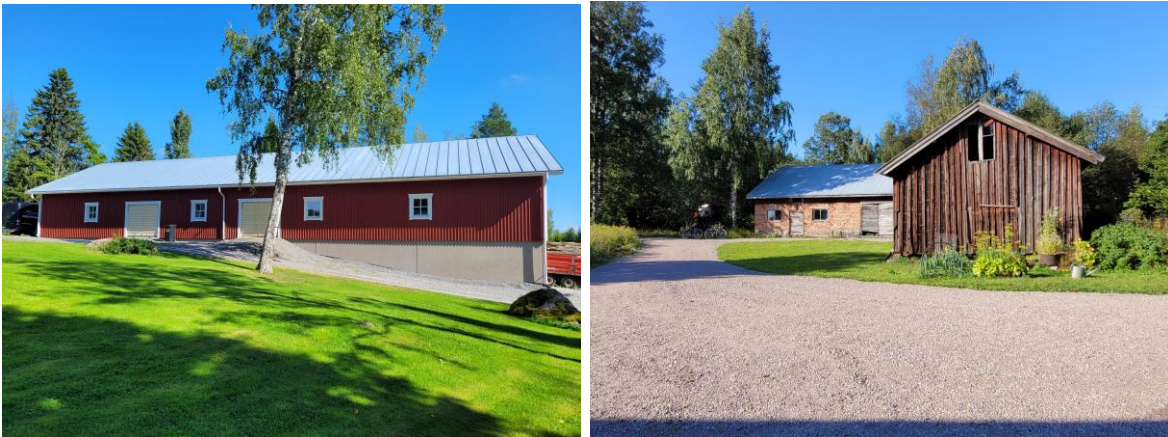
Kuva 43 Suurikokoisia tallirakennuksia on rakennettu eri aikakausilla ja monenlaisista materiaaleista.

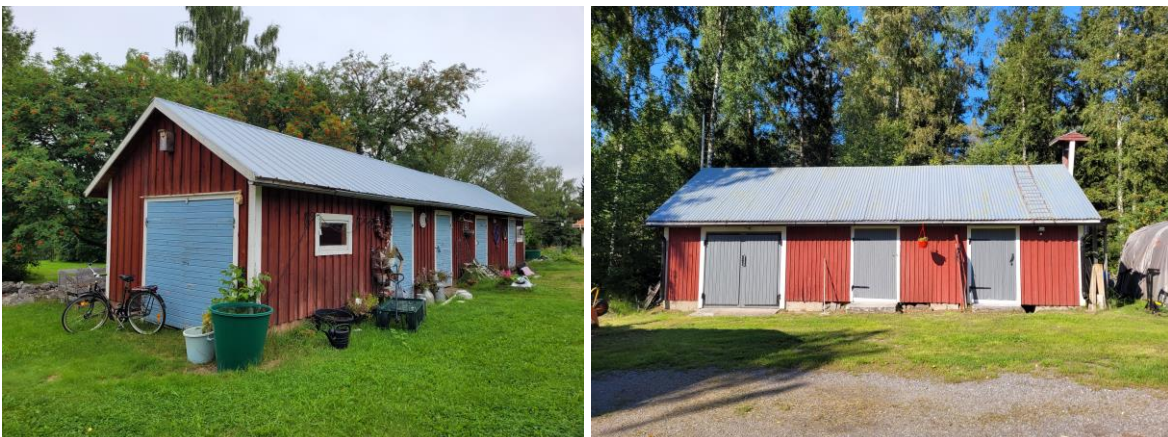
Kuva 44 Navetta- ja tallirakennusten lisäksi pihapiireissä on pitkiä, moniovisia varastorakennuksia, joiden yhteydessä on usein autotalli erillisen rakennuksen sijaan.

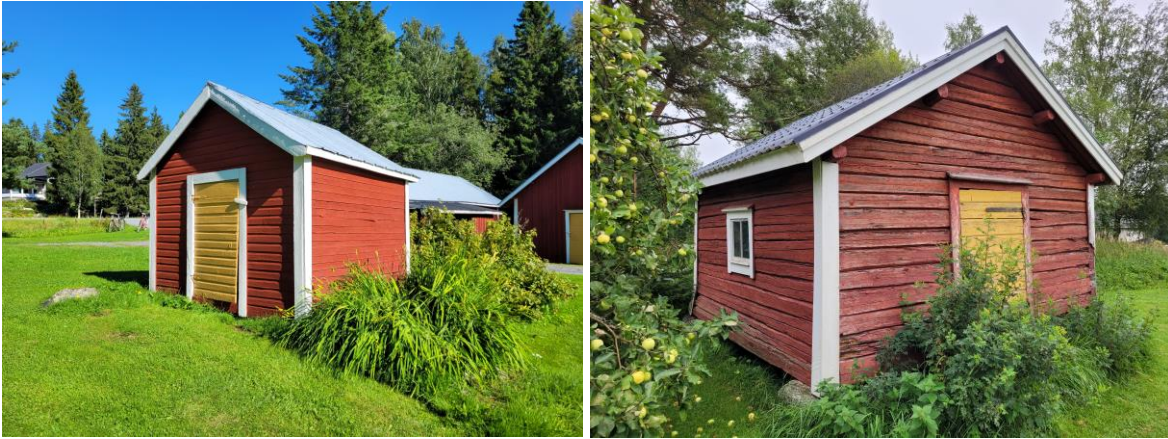
Kuva 45 Selvitysalueella on myös muutamia pienikokoisia hirsiaittoja.

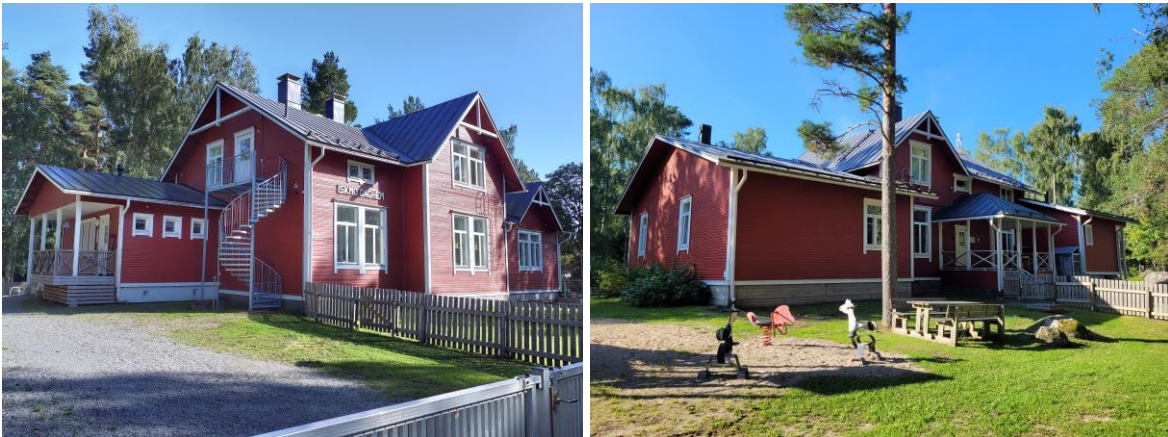
Kuva 46 Iskmon päiväkodin ja entisen koulun julkisivut pohjoisesta (vasemmalla) ja etelästä (oikealla) katsottuna.

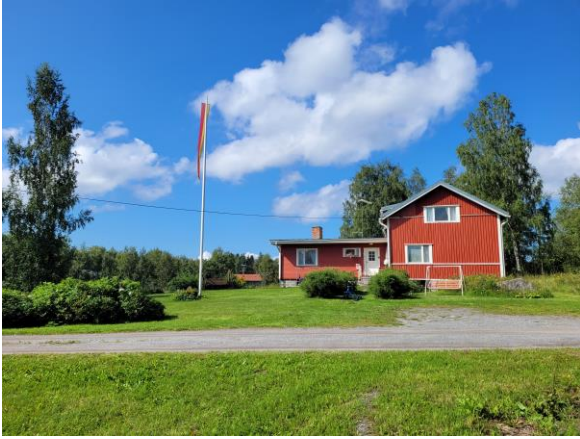
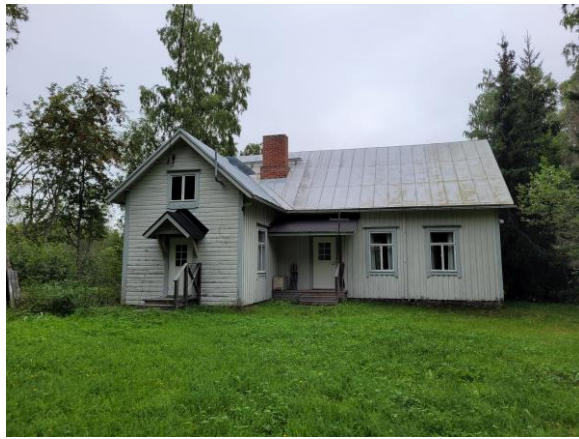
Kuva 47 Jungsundintien varrella ollut entinen koulurakennus 1800-luvulta on purettu, ja sen paikalla on 1950-luvun asuinrakennus (vasemmalla). Evankelis-luterilainen rukoushuone sijaitsee Iskmontieltä hieman sivussa (oikealla).

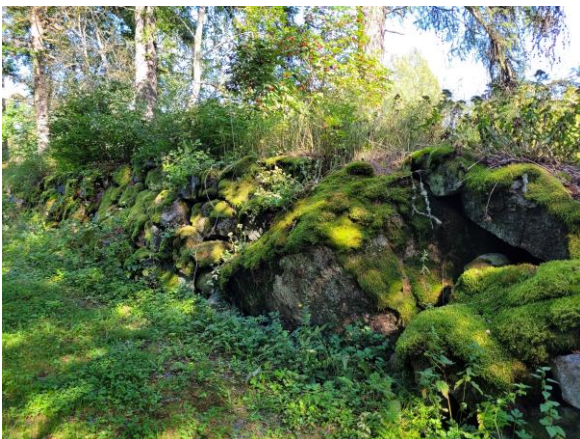
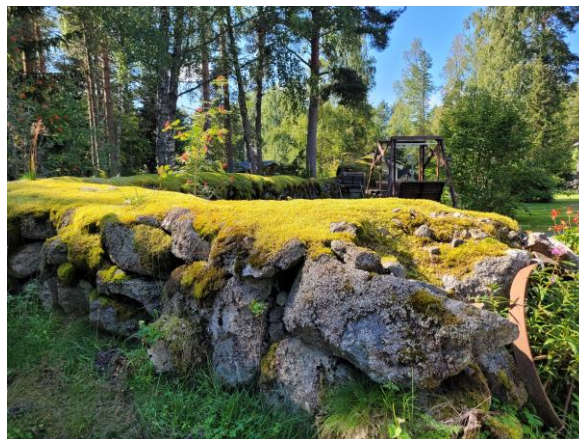
Selvitysalueelle leimallisen piirteen muodostavat lukuisat kivimuurit, jotka ovat olleet keskeinen osa alueen kulttuurimaisemaa jo varhaisista ajoista. Viljelymaata kiviseen maaperään raivatessa peltoalueelta poistetuista kivistä tehtiin usein aidat sen ympärille. Erilaisten kiviaitojen alkuperän ajoittaminen on kuitenkin vaikeaa, sillä ne ovat metakroonisia eli niitä on tehty, purettu ja muutettu useasti.

Kuva 49 Alueella olevia kivimuureja (Grönvikin kartano, Iskmontien pohjoisosa)

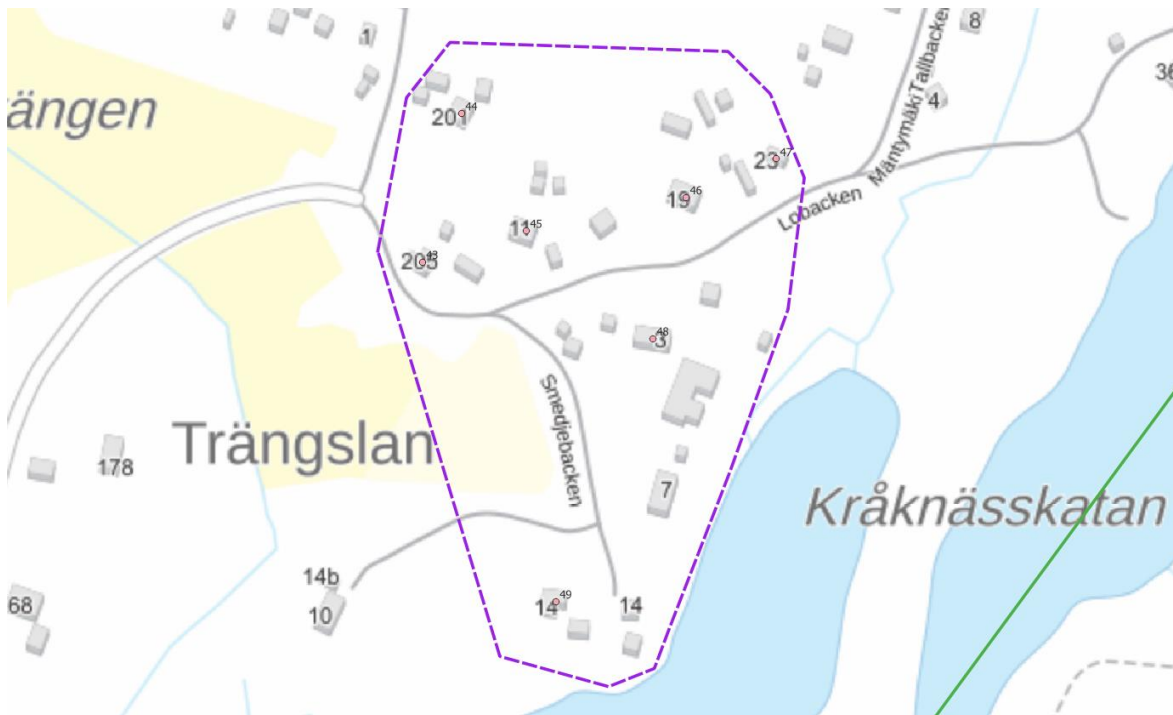
Kuva 52 Lobackenin arvoalueen sijainti Iskmontien päässä. Taustakartta: MML.

Kulttuuriympäristön arvoalueista toinen sijoittuu Jungsundintien ja Pansarholmsvägenin risteyksen lounaispuolelle ja toinen Iskmontien pohjoisosaan, Lobackenin ja Smejdbackenin varrelle. Molemmat alueet ovat suhteellisen tiiviisti rakentuneita ja niiltä löytyy useita yksittäisiä arvokohteita. Alueiden rakennuskanta on kerroksellista, mutta vanhimmat asuinrakennuskohteet ovat 1800-luvulta. Lobackenin arvoalueen pihapiireissä on myös kiviaitoja.
