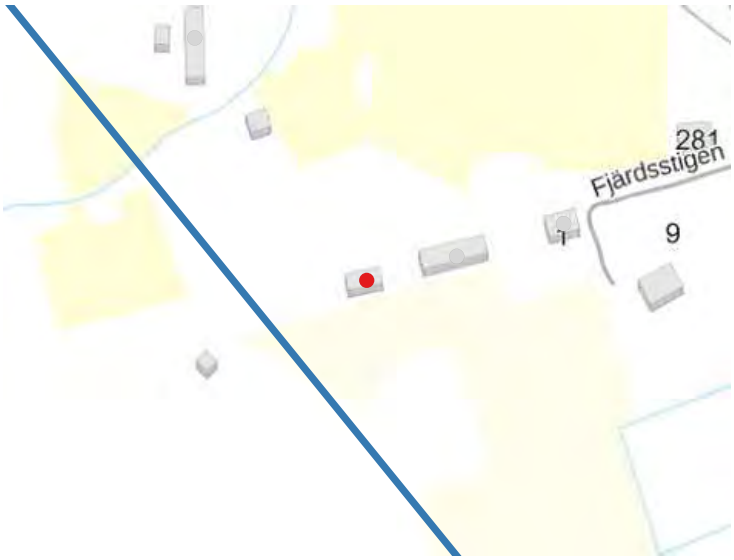
Nuvarande skick:
Byggnaderna ligger efter varandra på tomten och de har inte ändrats mycket under de senaste årtiondena. Bostadsbyggnad i två våningar, renoverad och i bra skick. Byggnaden har en sockel i sten. Sadeltak i brun maskinfalsad plåt. Takfallen bildar en dekorativ fronton på fasaderna. Farstukvisten skjuter ut på ett risalitliknande sätt från byggnadens huvudmassa. Huset har till största delen rödmålad liggande brädfodring men i nedre delen finns tätare stående brädfodring. Fönstren har många rutor i varierande stil. Karmarna är vita i likhet med byggnadens foderbräden.

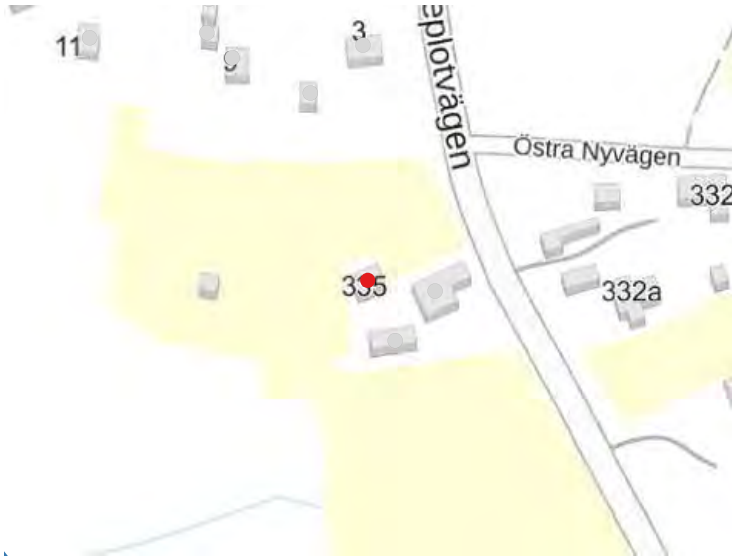
Inventeringsnummer/inventointinumero: 2
Adress/osoite:
Typ/tyyppi: uthus/talousrakennus
År/vuosi:0
Skick/kunto: bra/hyvä
Klass/luokka: 0
Värden/arvot:

Den långsmala ekonomibyggnaden är i bra skick och den stående brädfodringen är rödmålad. Foderbrädena och karmarna är vitmålade men dörrarna är gula. Sadeltaket är täckt med plåt och sockeln är gjuten i betong. Byggnaden är i bra skick och har renoverats.

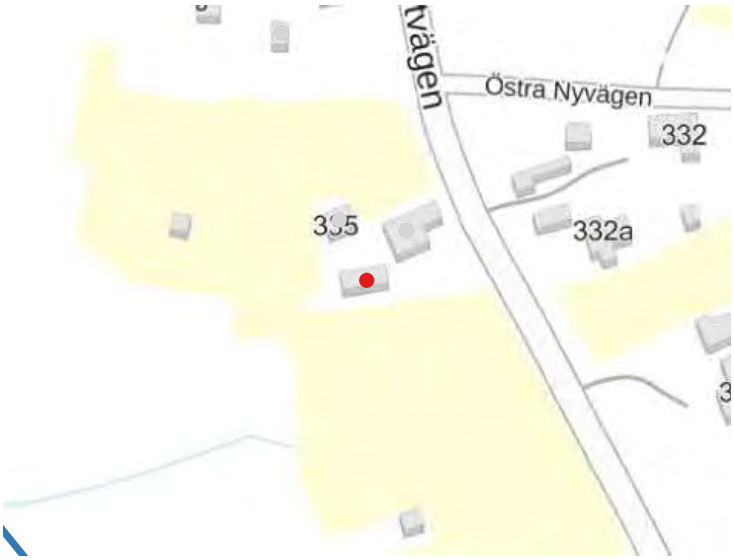
Inventeringsnummer/inventointinumero: 3
Adress/osoite: Replotvägen 335
Typ/tyyppi: uthus/talousrakennus
År/vuosi:1950
Skick/kunto: bra/hyvä
Klass/luokka: 0
Värden/arvot:

Den ena gaveln till ekonomibyggnaden från 1950-talet är byggd i tegel och den andra i trä. Sadeltaket är täckt med korrugerad plåt och sockeln är gjuten i betong. Byggnaden är i bra skick och dörrarna är målade i ljusblått. Foderbräden och karmar är vita. Fasaden har brädfodring med täckribbor och är rödmålad.

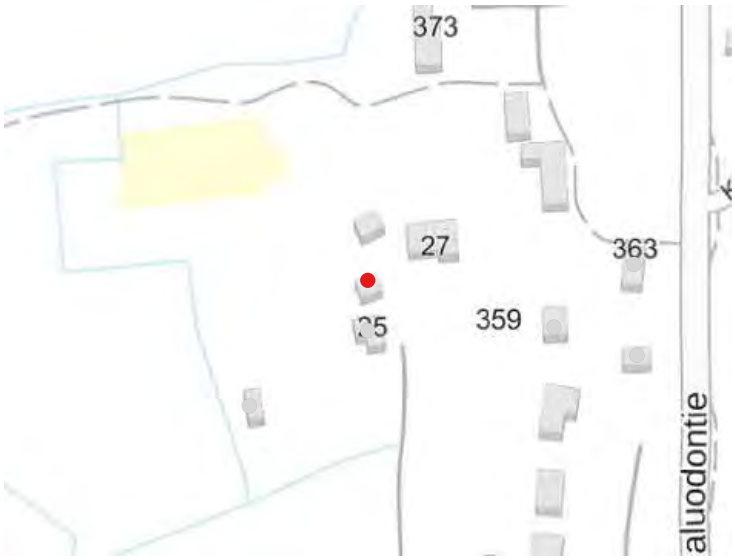
Inventeringsnummer/inventointinumero: 6
Adress/osoite: Svartbådav.25
Typ/tyyppi: uthus/talousrakennus
År/vuosi:0
Skick/kunto: ok
Klass/luokka: 0
Värden/arvot:

Den gamla ekonomibyggnaden med sadeltak är i behov av renovering, men taket har förnyats och består av korrugerad plåt. Byggnaden har en sockel i sten och rödmålad brädfodring med täckribbor, gula luckor och vita foderbräden.

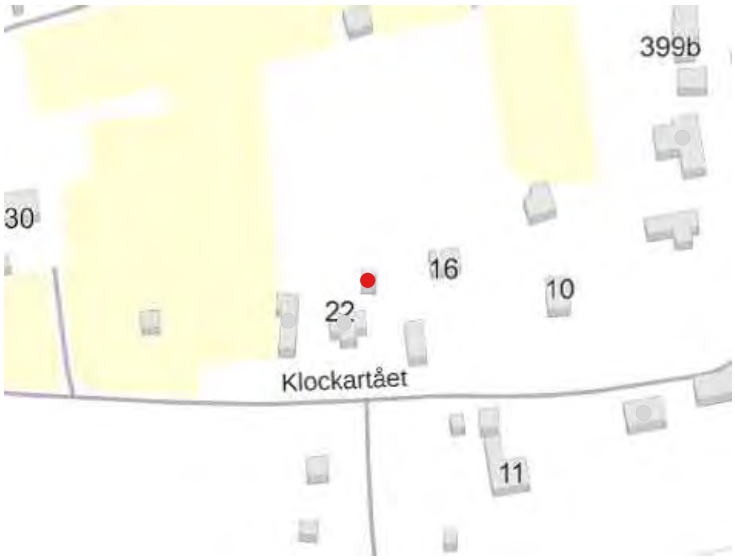
Inventeringsnummer/inventointinumero: 9
Adress/osoite: Klockartået 22
Typ/tyyppi: uthus/talousrakennus
År/vuosi:0
Skick/kunto: ok
Klass/luokka: 0
Värden/arvot:

Den gamla långsmala ekonomibyggnaden är delvis i behov av renovering. Huset har sadeltak i rött tegel och brädfodringen med täckribbor är rödmålad. Foderbrädena och karmarna är vitmålade men dörrarna är bruna. Ställvis sprucken sockel i betong.

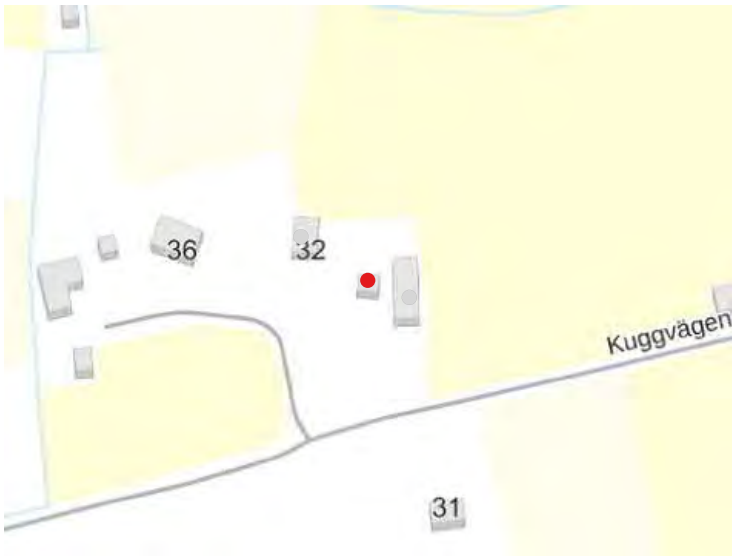
Inventeringsnummer/inventointinumero: 14
Adress/osoite: Kuggvägen 32
Typ/tyyppi: uthus/talousrakennus
År/vuosi:0
Skick/kunto: ok
Klass/luokka: 0
Värden/arvot:

Ekonomibyggnaden har en rektangulär form och rödmålad brädfodring med täckribbor. Sadeltak täckt med korrugerad plåt. Foderbrädena och karmarna är vitmålade. Byggnaden har en sockel i betong. Ekonomibyggnaden är i behov av småskaligt underhåll.

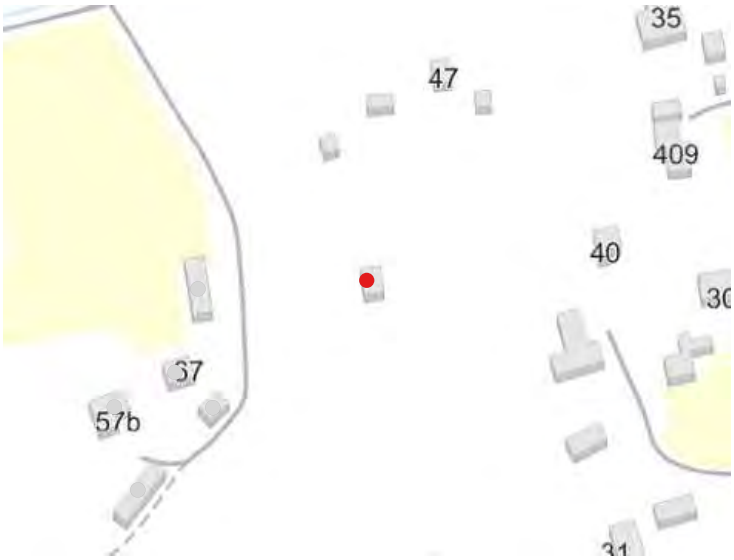
Inventeringsnummer/inventointinumero: 15
Adress/osoite: Kuggvägen 57 A
Typ/tyyppi: uthus/talousrakennus
År/vuosi:1933
Skick/kunto: bra/hyvä
Klass/luokka: 0
Värden/arvot:

Liten ekonomibyggnad med sadeltak i plåt och sockel i sten. Byggnaden är i bra skick och har rödmålad brädfodring med täckribbor och gulmålade dörrar. Karmarna och foderbrädena är vitmålade.

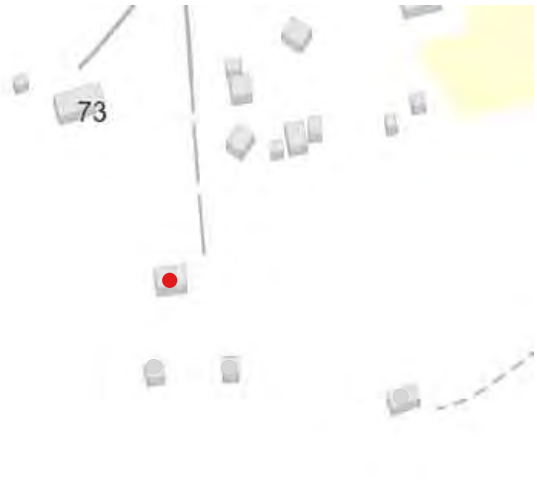
Nuvarande skick:
Bostadsbyggnaden med 1,5 våning står på en gårdsplan som vuxit igen. Byggnaden är i väldigt dåligt skick. Byggnaden har en sockel i sten och sadeltaket är täckt med korrugerad plåt. Fasaden som har brädfodring med täckribbor är fuktskadad och taket till den dekorativa farstukvisten är svårt skadad. Byggnaden har fönster med sex rutor. Ovanför dem finns mindre fönster.

Nykytila:
Umpeen kasvaneessa pihapiirissä sijaitseva puolitoistakerroksinen asuinrakennus on todella huonossa kunnossa. Satulakatolla on aaltopeltinen kate ja rakennuksessa on kivisokkeli. Rakennuksen peiterimaverhotussa julkisivussa on kosteusvaurioita, ja sen koristeellisen kuistiosan katto on pahasti vaurioitunut. Rakennuksessa on kuusiruutuiset ikkunat, joiden yläpuolella on haukkaikkunat.

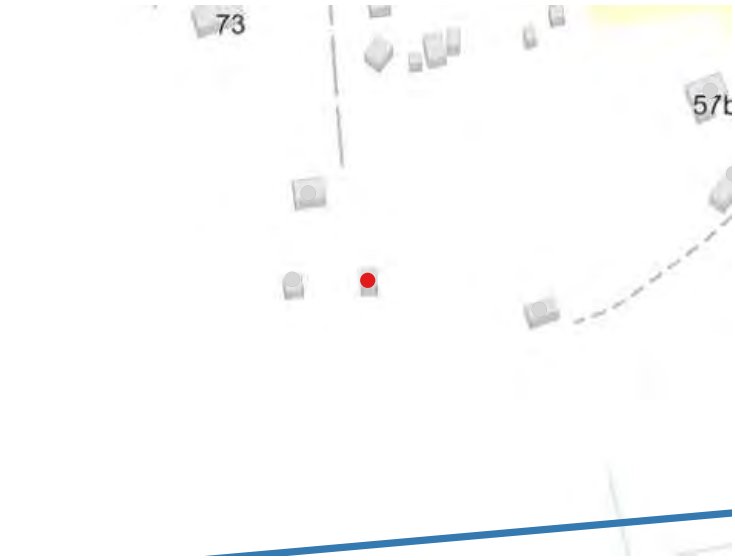
Nuvarande skick:
Bostadsbyggnad med sadeltak. Huset är i förhållandevis bra skick men skulle kräva en del renovering. Byggnaden har T-formade fönster, plåttak, sockel i kilad sten och brädfodring med täckribbor. Farstukvisten bildar en risalit som skjuter ut från huvudmassan i två våningar. Byggnadens fasad är målad i en ljus färg på liknande sätt som karmarna och foderbrädena, men målfärgen har flagnat kraftigt. Byggnaden och dess gårdsplan har bevarat sina ursprungliga drag.

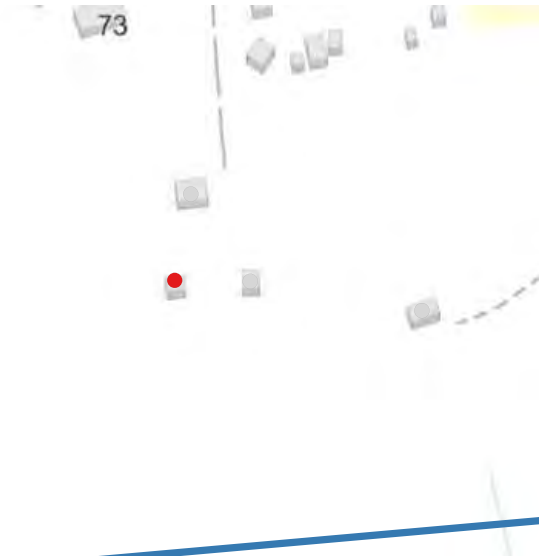
Gårdsförråd med stockstomme som är förhållandevis välbevarad. Ingen fodring ovanpå stockarna. Sadeltaket är täckt med korrugerad plåt och byggnaden har en sockel i sten. Byggnadens dörr är gulmålad och stommen är rödmålad. Målfärgen har däremot blekts under tidens gång.

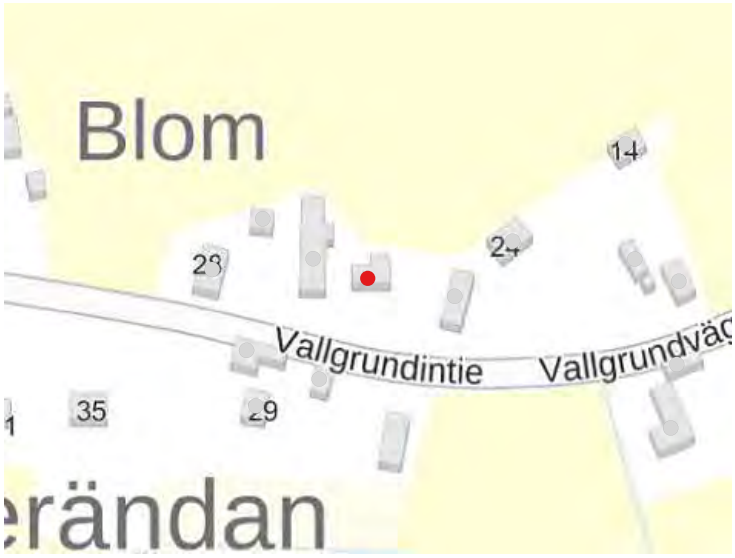
Inventeringsnummer/inventointinumero: 23
Adress/osoite: Vallgrundvägen 28
Typ/tyyppi: uthus/talousrakennus
År/vuosi:0
Skick/kunto: bra/hyvä
Klass/luokka: 0
Värden/arvot:

Liten bastubyggnad som är i bra skick. Sadeltak, rödmålad brädfodring med täckribbor. Byggnaden har tak i korrugerad plåt. Foderbrädena och karmarna är vitmålade. Byggnaden har en sockel i betong. Byggnadens dörr är gulmålad.

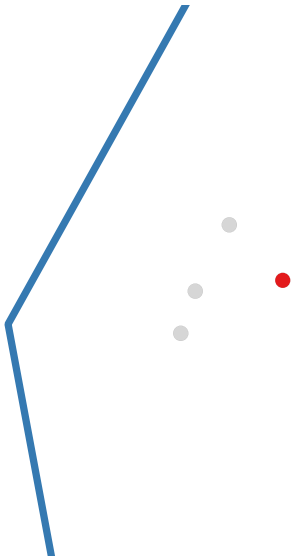
Nuvarande skick:
Bostadsbyggnaden ligger avsides i Replot byområde. Arkitektoniskt intressant och exceptionellt objekt i området. Byggnaden har 1,5 våning och en mutterformad farstukvist med valmat tak. Husets huvudmassa har sadeltak som är täckt med maskinfalsad plåt. Fönstren har många rutor med gröna bågar. Byggnadens karmar och foderbräden är vitmålade. Byggnaden har huvudsakligen rödmålad brädfodring med täckribbor men under taknocken finns vit liggande brädfodring. Sockeln består av kilad sten. Bostadsbyggnaden är renoverad och väl underhållen. Gårdsplanen har bevarats oförändrad sedan den tidigare inventeringen på 1990-talet.

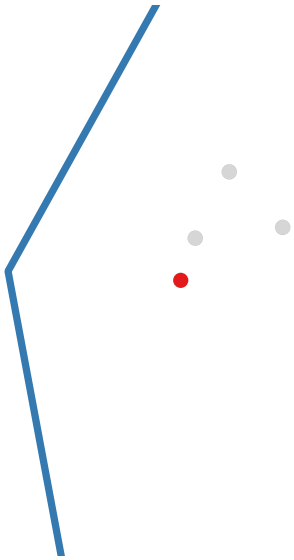
Gårdsbyggnaden har sadeltak i svart maskinfalsad plåt och en sockel i betong. I den mellersta delen av byggnaden finns en synlig tegelfasad där sadeltakets fall är upphöjt. Fasaden har rödmålad brädfodring med täckribbor. Dörrarna är gula och foderbrädena och karmarna vita. Fönsterbågarna är mörkgröna på samma sätt som i bostadsbyggnaden.

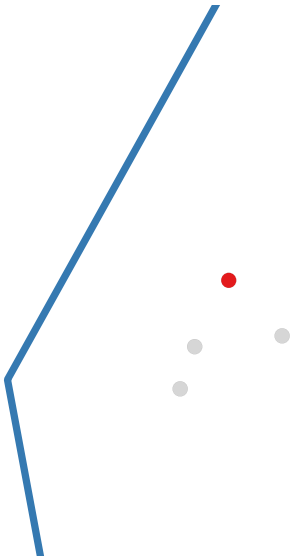
Gårdsbyggnaden har en sockel i sten och sadeltak. I mitten finns en fronton. Taket består av svart maskinfalsad plåt och byggnaden är väl underhållen. På byggnadens långsida finns ingen fasadfodring men gavlarna har brädfodring med täckribbor. Fasaden har rödmålad brädfodring med täckribbor. Foderbrädena och karmarna är vita. Dörrarna är gula.

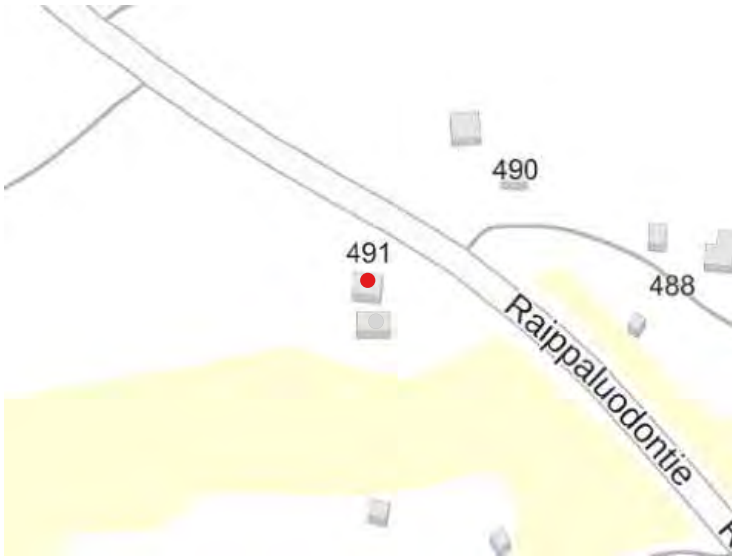
Lillstugan har en hög sockel i sten och sadeltak med svart filt. Byggnaden har en rödmålad brädfodring med täckribbor. Dörren och fönsterbågarna är gröna och karmarna och knutbrädena vita. Byggnaden är väl renoverad.

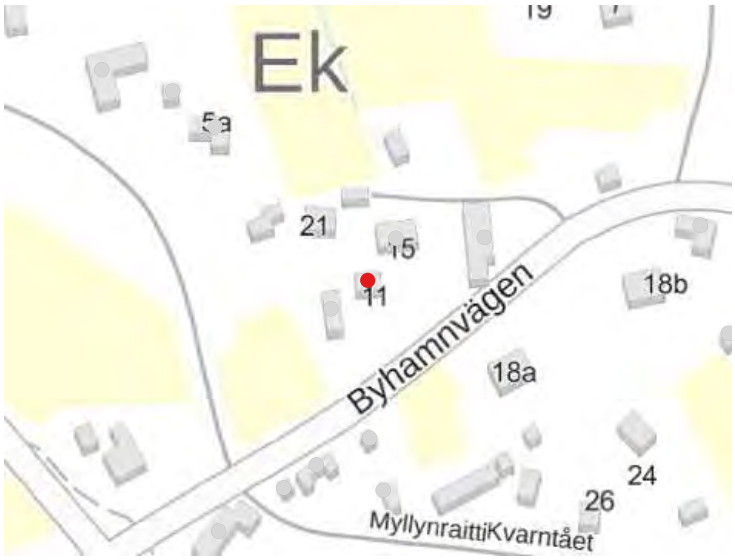
Inventeringsnummer/inventointinumero: 34
Adress/osoite: Replotvägen
Typ/tyyppi: uthus/talousrakennus
År/vuosi:0
Skick/kunto: ok
Klass/luokka: 0
Värden/arvot:

De lägsta stockvarven i boden, som är uppförd i rundstock, borde åtgärdas, men i övrigt är byggnaden i hyfsat skick. Sadeltak i korrugerad plåt. Målfärgen har lossnat från de tidigare antagligen rödmålade stockarna.

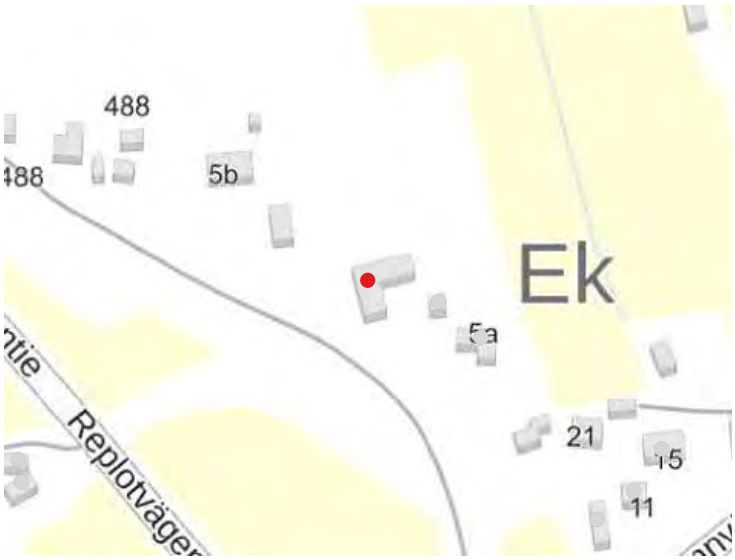
Nuvarande skick:
Den L-formade bostadsbyggnaden är väl underhållen. I vinkeln har man byggt en takbelagd ingång och på den andra sidan finns en terrass. Farstukvisten har förlängts. Byggnaden har två våningar och en sockel i sten. Sadeltaket består av maskinfalsad plåt. Fönstren i nedervåningen har huvudsakligen sex rutor. På övervåningen har fönstren fyra rutor. Fasaden består av rödmålad brädfodring med täckribbor. Foderbrädena och karmarna är vita.

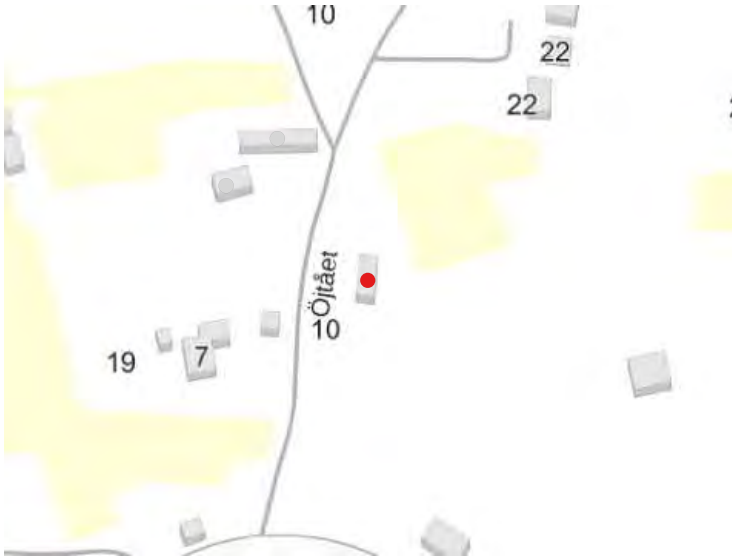
Inventeringsnummer/inventointinumero: 37
Adress/osoite: Byhamnvägen
Typ/tyyppi: uthus/talousrakennus
År/vuosi:0
Skick/kunto: bra/hyvä
Klass/luokka: 0
Värden/arvot:

Gårdsbyggnaden har stockstomme och på dess ena sida byggs ett nytt skärmtak. Sadeltaket har ny plåt och stockdelarna har målats röda.

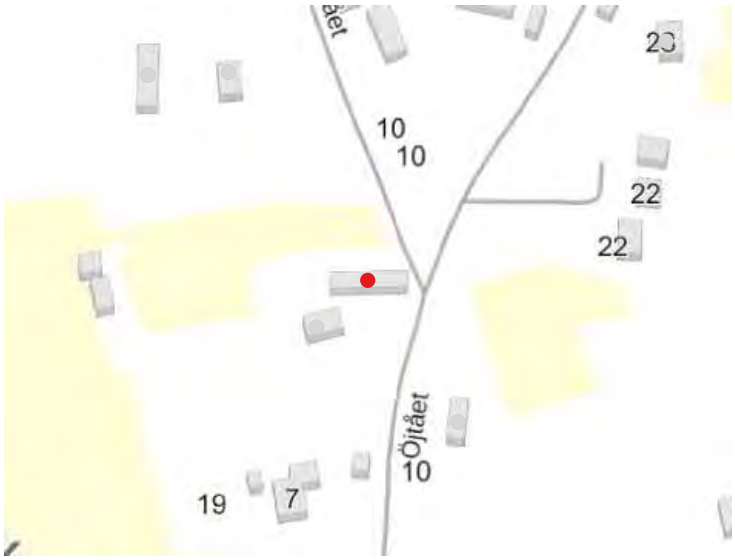
Nuvarande skick:
Bostadsbyggnaden har två våningar och har försetts med ett lågt tak vid ingången och en tilläggsdel på baksidan under 1960-talet. Sockeln i den ursprungliga delen av huset består av sten. De nya delarna har en sockel i betong. Utöver tilläggsdelarna har huset renoverats och hållits i bra skick. Byggnaden har nya T-formade fönster och rödmålad brädfodring med täckribbor. Sadeltaket är täckt med maskinfalsad plåt. Karmarna och foderbrädena är vitmålade.

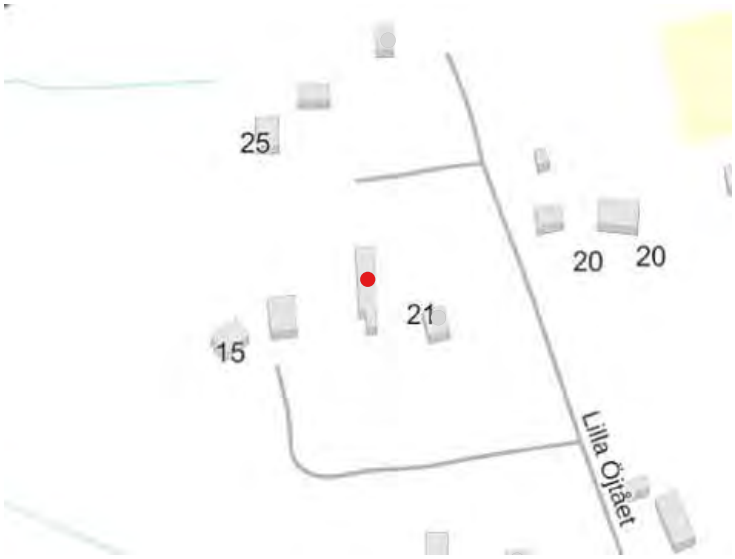
Nuvarande skick:
I bostadsbyggnadens sockel kan man fortfarande urskilja den ursprungliga sockeln i sten och betongsockeln i den nyare delen. Byggnadens ursprungliga utseende har förändrats mycket trots att den inte ändrats mycket sedan 1900-talet. Byggnaden har 1,5 våning och är i bra skick och underhålls väl. Sadeltaket är täckt med brun maskinfalsad plåt och fönstren har förnyats till fönster med en ruta. Fasaden består av rödmålad brädfodring med täckribbor. Foderbrädena och karmarna är vita.

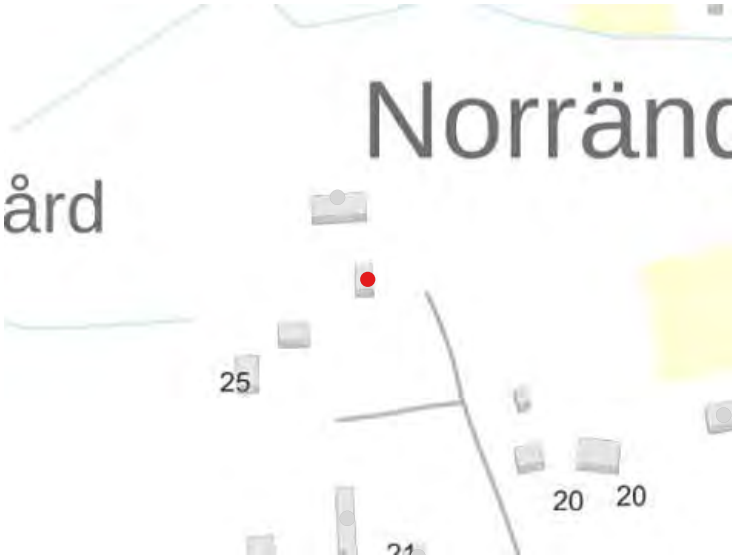
Den långa ekonomibyggnaden har en fronton och en sockel i betong. Sadeltaket är täckt med maskinfalsad plåt. Rödmålad brädfodring med täckribbor. Foderbrädena och karmarna är vitmålade men dörrarna är gula. Byggnadens fönster är varierande och har många rutor. Byggnaden är i bra skick.

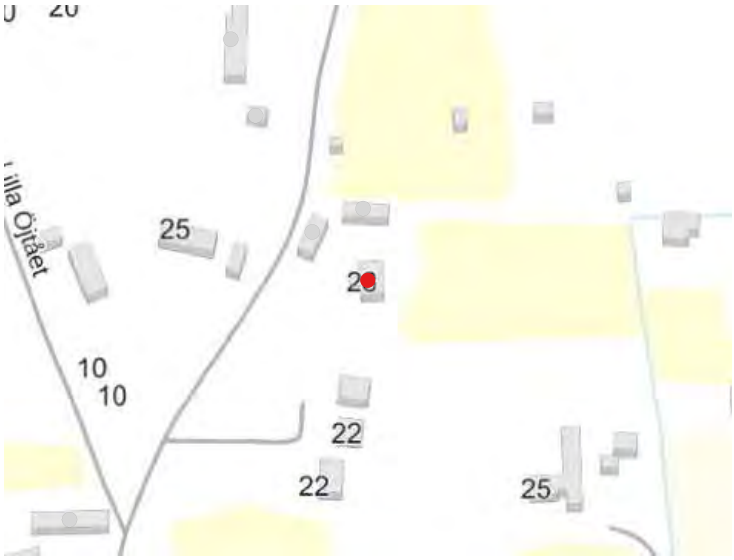
Inventeringsnummer/inventointinumero: 41
Adress/osoite: Lillöjtået
Typ/tyyppi: uthus/talousrakennus
År/vuosi:0
Skick/kunto: ok
Klass/luokka: 0
Värden/arvot:

Den ena ändan av ekonomibyggnaden har en stomme i tegel och den andra delen en stomme i trä. Den mellersta delen av byggnaden har en brun brädfodring med täckribbor medan brädfodringen i den andra delen av huset är röd. Sadeltaket är täckt med plåt och sockeln består av sten. Ekonomibyggnaden har bruna dörrar. Intressant byggnad som är i behov av underhåll.

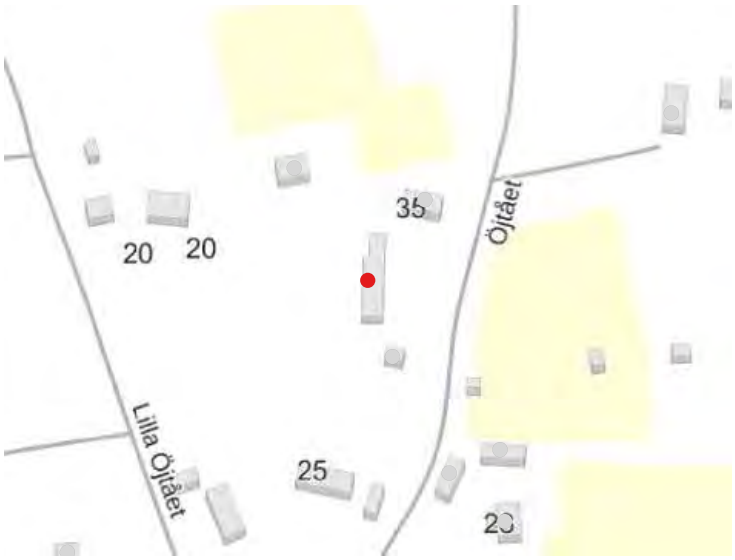
Inventeringsnummer/inventointinumero: 43
Adress/osoite: Öjtået 35
Typ/tyyppi: uthus/talousrakennus
År/vuosi:1930
Skick/kunto: bra/hyvä
Klass/luokka: 0
Värden/arvot:

Gavlarna till stockbyggnaden som är i bra skick har brädfodring med täckribbor. Långsidorna består av ofodrade stockar. Framför byggnaden finns ett skärmtak som bildas av en förlängning av sadeltaket. Byggnadens fasad består av obehandlat trä och har inga effektfärger.

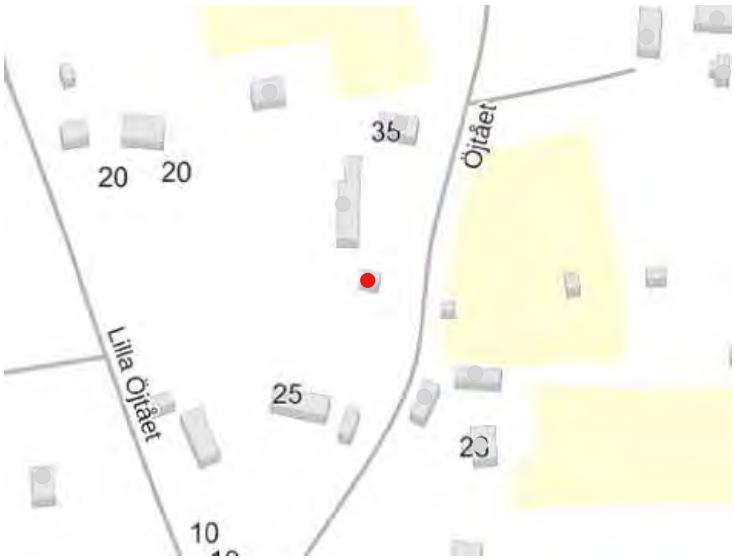
Böljande, långsmal ekonomibyggnadsrad som skulle vara i behov av en del underhåll. Byggnadens ena gavel har tegelstomme och resten trästomme. Byggnadens huvudfasad har två små frontoner och vid ingången finns en liten farstukvist. Fasaden har rödmålad brädfodring med täckribbor. Dörrarna är gula och foderbrädena och karmarna vita. Byggnaden har fönster med många rutor. Sadeltaket är täckt med plåt.

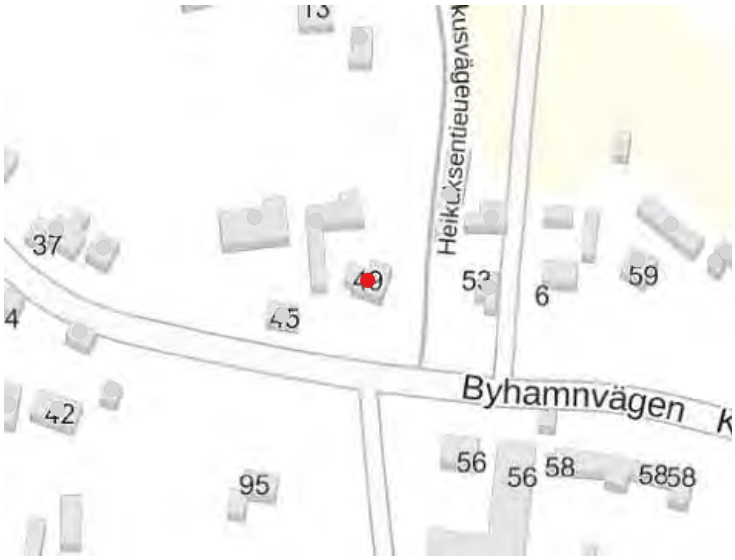
Inventeringsnummer/inventointinumero: 49
Adress/osoite: Öjtået
Typ/tyyppi: uthus/talousrakennus
År/vuosi:0
Skick/kunto: ok
Klass/luokka: 0
Värden/arvot:

Långsmal ekonomibyggnadsrad med stockstomme som skulle vara i behov av lite underhåll. Byggnaden har rödmålad brädfodring med täckribbor och gulmålade dörrar. Sadeltaket är täckt med plåt och sockeln består av sten. Byggnaden representerar lokal byggnadstradition.

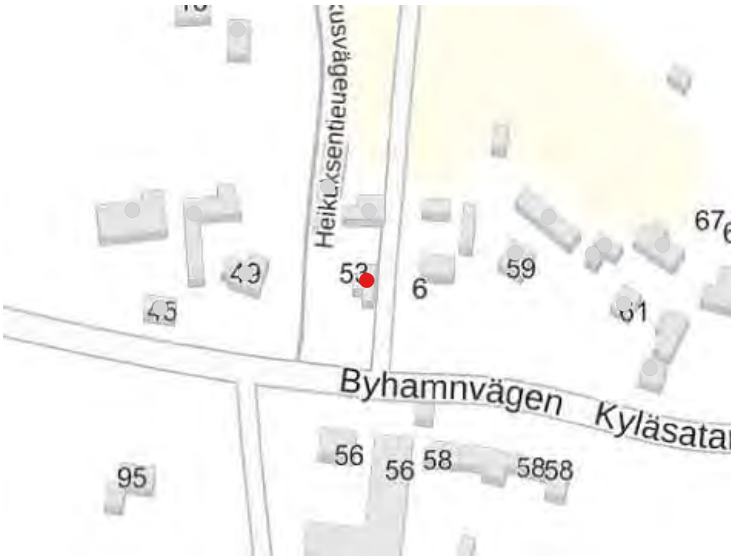
Inventeringsnummer/inventointinumero: 50
Adress/osoite: Byhamnvägen 49
Typ/tyyppi: uthus/talousrakennus
År/vuosi:1921
Skick/kunto: bra/hyvä
Klass/luokka: 0
Värden/arvot:

L-formad ekonomibyggnadsrad som utgör en välbehållen helhet. Byggnaden har sadeltak som är täckt med korrugerad plåt, rödmålad brädfodring med täckribbor och sockel i sten. Dörrarna är gula och karmarna och foderbrädena vita. Fönstren har två rutor med en stående ribba i mitten.

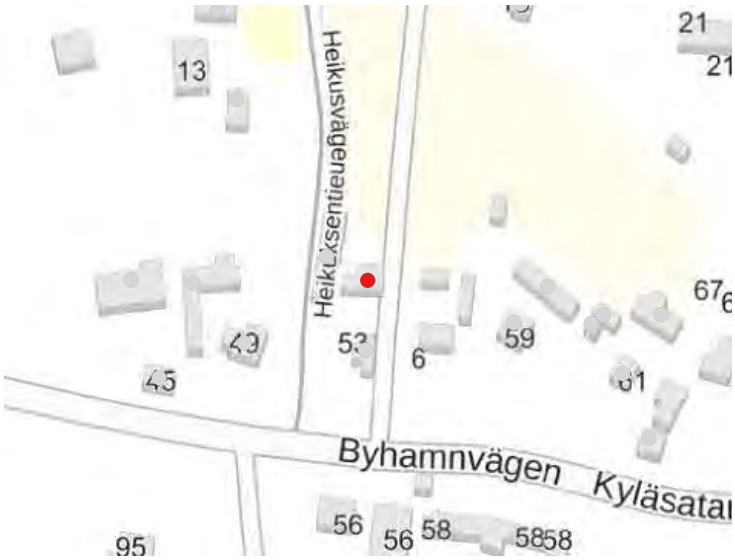
Nuvarande skick:
Bostadsbyggnaden har två våningar och har inte ändrats mycket under de senaste 20 åren. Fasaden är i behov av en del underhåll. Byggnaden har en risalitliknande farstukvist och fönster med många rutor. Sadeltaket är täckt med grå maskinfalsad plåt. Rödmålad brädfodring med täckribbor. Karmarna och foderbrädena är vitmålade. Byggnaden har en sockel i betong. Intill ingången har man byggt en öppen terrass. Byggnaden syns knappt från vägen trots att den ligger vid Byhamnvägen eftersom den är omgiven av ett tätt buskage.

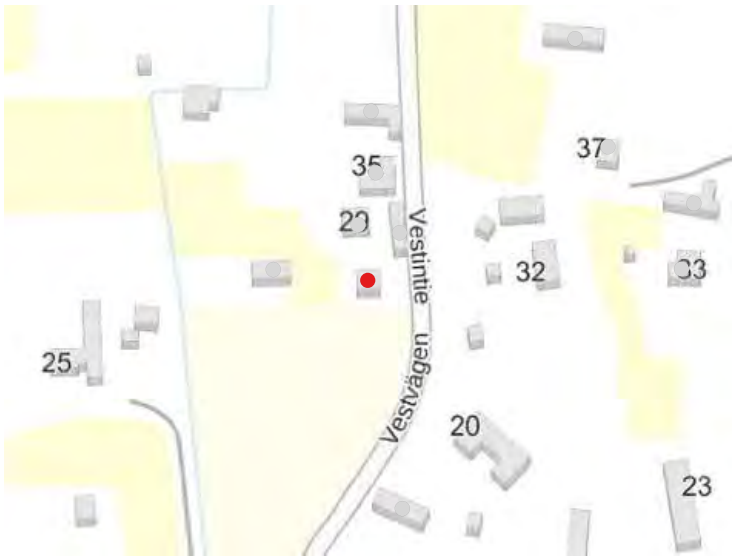
Nuvarande skick:
Bostadsbyggnad med två våningar. Vid den tidigare ingången som täckts med ett tak har man under de senaste 20 åren byggt en mutterformad tilläggsdel med valmat tak. Ingången har flyttats till sidan av den tidigare farstukvisten. Sadeltak i maskinfalsad plåt. Byggnadens sockel är gjuten i betong. Byggnaden har nya fönster och karmarna och foderbrädena är vitmålade. Den tidigare gröna brädfodringen med täckribbor är numera rödmålad. Byggnaden och dess gårdsplan bildar ett landskapselement vid Vestvägen.

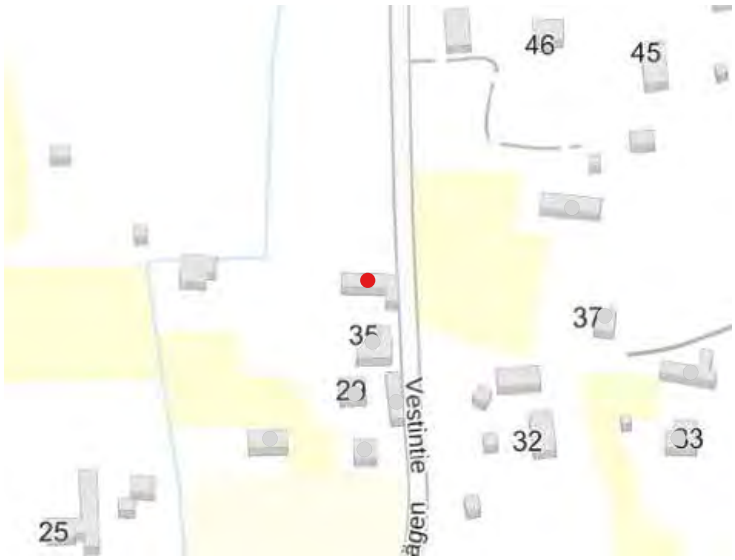
Nuvarande skick:
Bostadsbyggnadens ursprungliga utseende har förändrats kraftigt. Under de senaste 20 åren har inga ändringar gjorts. Byggnaden har två våningar och en tilläggsdel i en våning som sträcker sig ut kraftigt från sidan av farstukvisten som har två våningar. Byggnadens fönster har bytts ut och på grund av tilläggsisolering ligger de indraget i byggnadens fasad. Fasaden har en ljus stående fodring och karmarna och foderbrädena är bruna. Sadeltaket är täckt med maskinfalsad plåt. Sockeln till den ursprungliga byggnadsmassan består av kilad sten och tilläggsdelens sockel av betong. Byggnaden och dess gårdsplan bildar ett landskapselement vid Vestvägen.

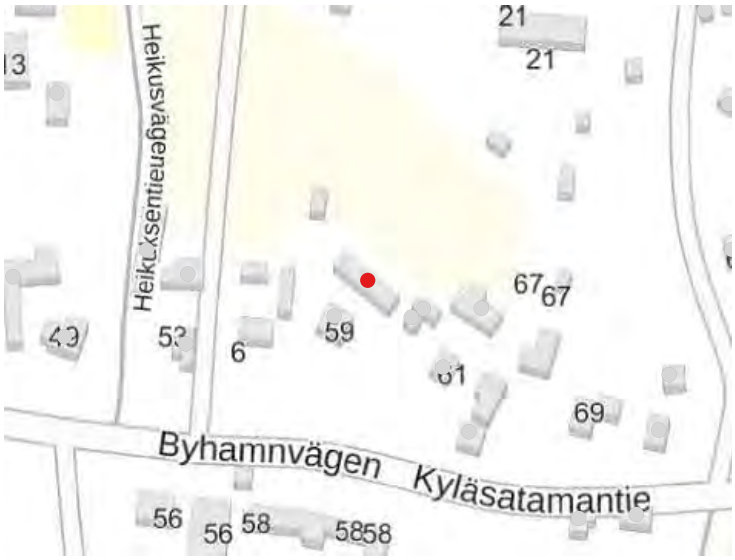
Den L-formade ekonomibyggnaden har en sockel som delvis är i sten och delvis i betong. Byggnaden är välhållen och har rödmålad brädfodring med täckribbor. Foderbrädena och karmarna vita och dörrarna gula. Sadeltaket är täckt med maskinfalsad plåt.

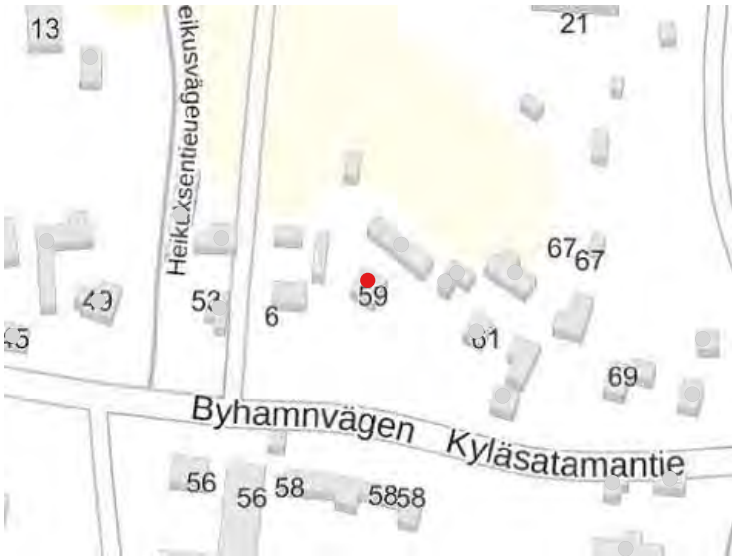
Nuvarande skick:
Historisk uthusrad som genomgått förändringar under de senaste 20 åren. Framför bostadsdelen har man byggt en terrass och ett tak ovanför ingången. Den gamla skjutdörren har flyttats och dess öppning har gjorts om till en vägg med fönster. Byggnaden har en sockel i sten med undantag av den nya delen där sockeln är i betong. Fasaden har rödmålad brädfodring med täckribbor. Foderbrädena och karmarna vita och dörrarna bruna. Byggnadens bostadsdel har T-formade fönster men i övrigt har fönstren stående bågar. Sadeltak i grön maskinfalsad plåt. Byggnaden är välhållen.

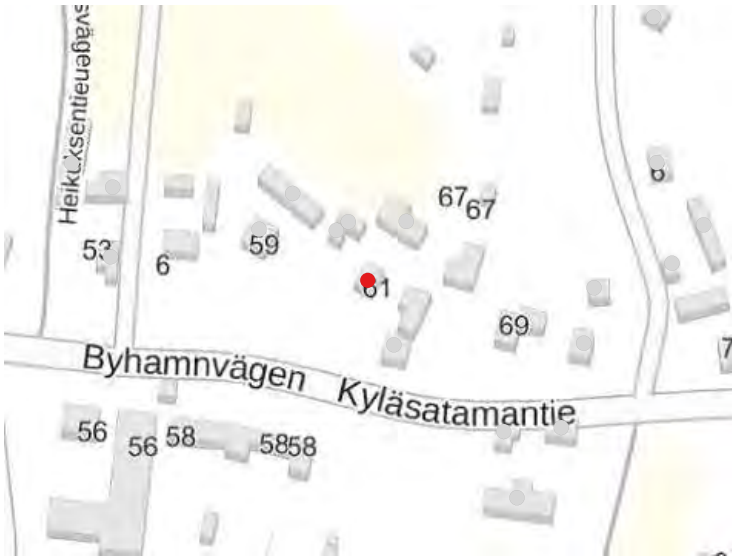
Bostadsbyggnaden från 1940-talet har en sockel i betong, ljusblå brädfodring med täckribbor och sadeltak i tegel. Byggnaden har 1,5 våning och på båda sidorna finns en låg farstukvist. Fönstren har stående bågar. Karmarna och foderbrädena är vitmålade. Byggnaden är välhållen och skapar ett landskapselement vid Byhamnvägen.

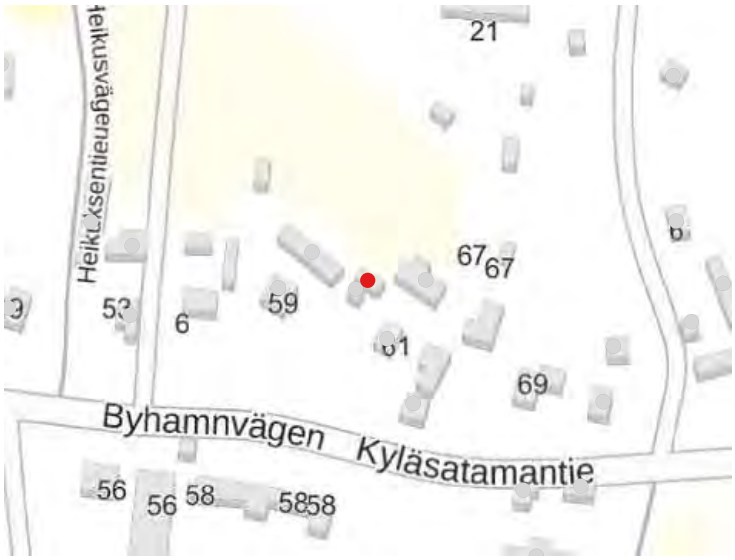
Den lilla gårdsbyggnaden med trästomme har röd plåtfodring i sidorna och skärmtaksdelen. Vid ingången består fodringen av liggande panel. Byggnaden har ett mörkt pulpettak i plåt. Sockeln består av hörnstenar. Karmarna och foderbrädena är vitmålade.

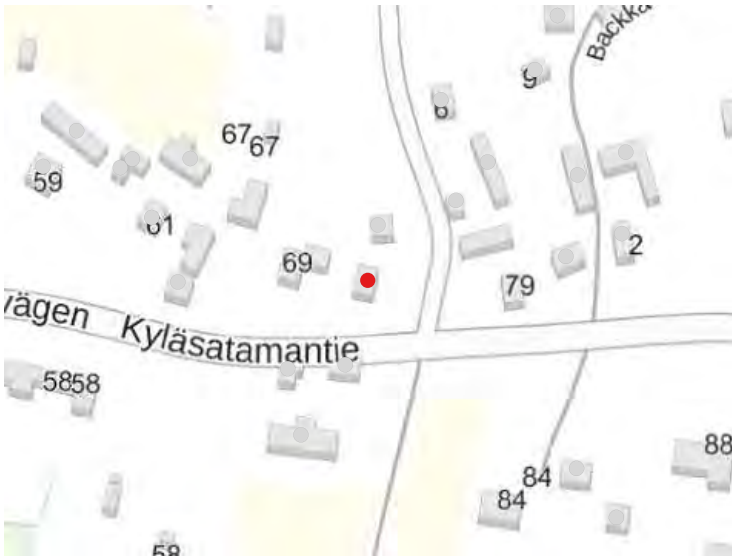
Nuvarande skick:
Gammal brandstation som är skyddad i detaljplanen. Byggnaden är i bra skick och bildar en landskapsmässigt betydelsefull helhet vid Byhamnvägen. Byggnaden består av en hög torndel och en lägre huvudmassa. Byggnaden har en sockel i betong och rödmålad brädfodring med täckribbor. Byggnadens dörrar och luckorna i tornet är gula medan foderbräden och karmar är vita. Byggnaden har sadeltak och grönt maskinfalsat plåttak.

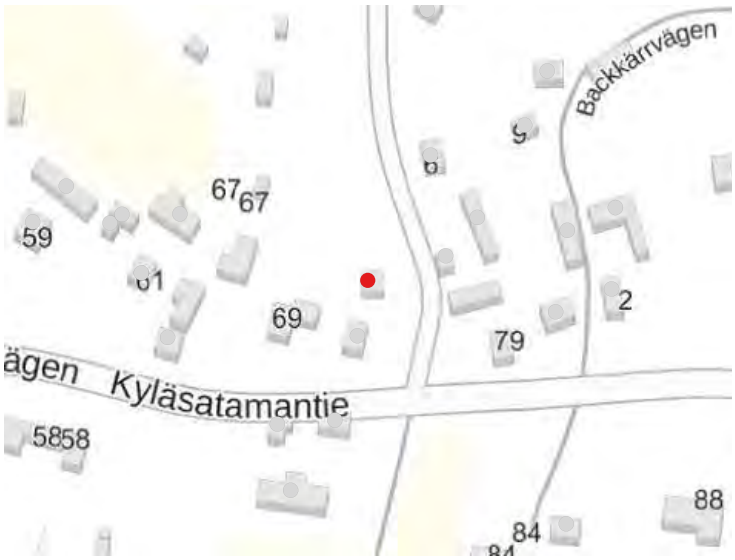
Nuvarande skick:
Bostadsbyggnaden har 1,5 våning och är i behov av underhåll. Rödmålad brädfodring med täckribbor och sockel i kilad sten. Den låga farstukvisten med dubbla takåsar har fönster med många rutor. Huvudmassan har T-formade fönster. Sadeltak i grön maskinfalsad plåt och karmarna och brädfodringen är vita. Den skyddade byggnaden har inte ändrats sedan 1990-talet och den bildar ett landskapselement vid Byhamnvägen.

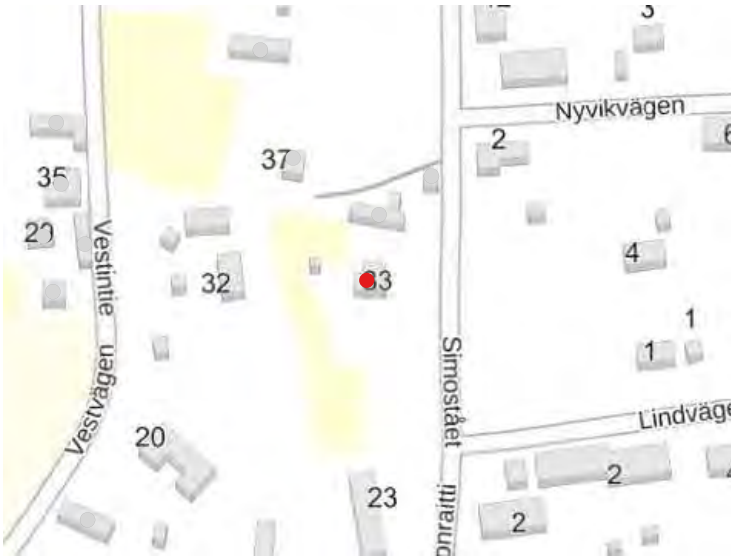
Den lilla gårdsbyggnaden har röd brädfodring med täckribbor, sadeltak som är täckt med plåt och en sockel i sten. Byggnadens karmar och foderbräden är vita. Dörrarna har varit gröna men färgen har flagnat bort under årens lopp. Byggnaden är i hyfsat skick men skulle kräva underhåll.

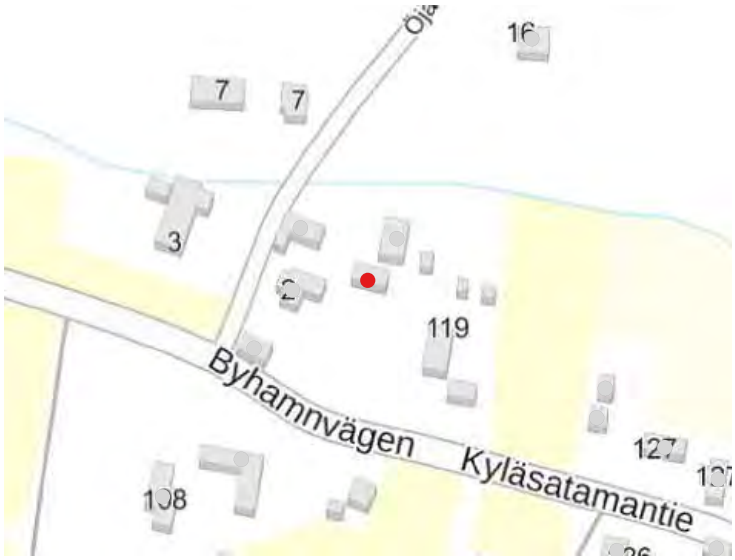
Inventeringsnummer/inventointinumero: 65
Adress/osoite: Öjastået 1
Typ/tyyppi: uthus/talousrakennus
År/vuosi:1910
Skick/kunto: dålig/huono
Klass/luokka: 0
Värden/arvot:

Ekonomibyggnaden har stockstomme och är i dåligt skick. Byggnaden skulle kräva reparation. Byggnaden saknar sockel och har sadeltak i plåt och bruna skjutdörrar. Byggnaden har eventuellt varit röd men under tidens gång har målfärgen flagnat. Byggnaden har korstimrade knutar och de nedersta stockvarven borde bytas ut.

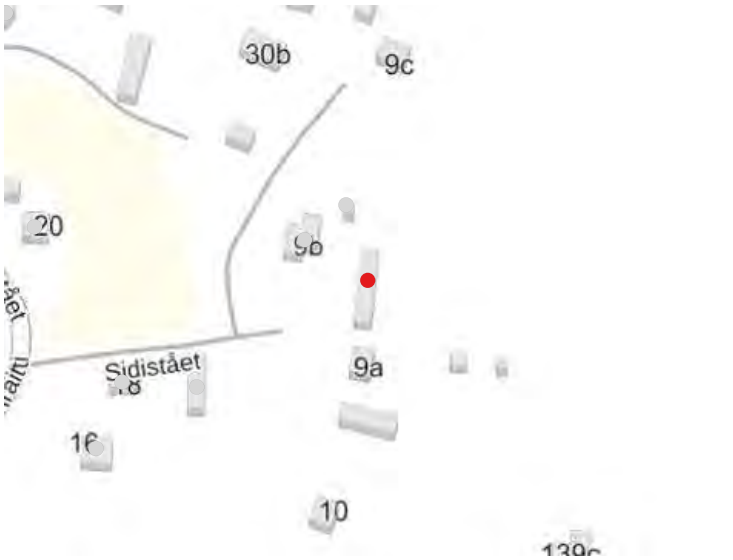
Den lilla bodbyggnaden i rundstock är i bra skick. Byggnadens sadeltak är täckt med plåt. Byggnaden har ett åstak och långa korstimrade knutar.

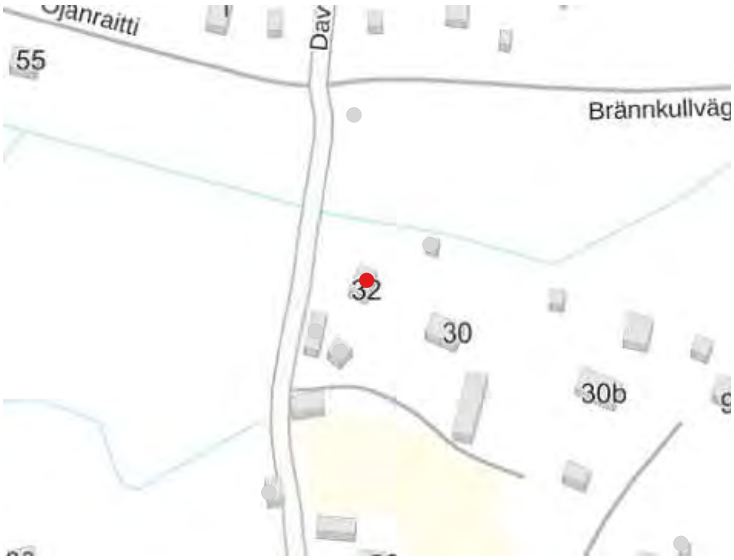
Ekonomibyggnaden har korstimrade hörn och röd brädfodring med täckribbor. Dörren är vit. Byggnaden har nya fönster och karmarna och foderbrädena är vitmålade. Sadeltaket är täckt med plåt och sockeln består av sten. Framför ingången har man byggt en trappa i trä.

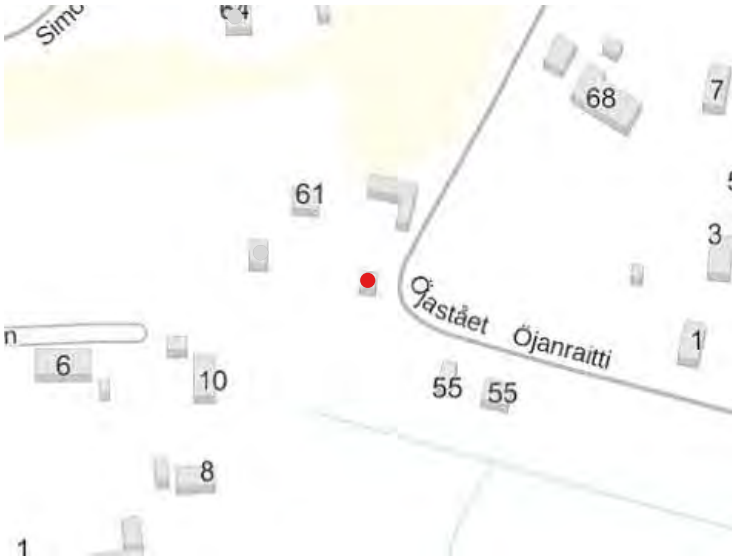
Nuvarande skick:
Bostadsbyggnaden har två våningar och ligger delvis på en igenväxt gårdsplan. Byggnaden har inte underhållits på ett tag. Byggnaden har korsformade fönster, sockel i kilad sten och sadeltak med grön maskinfalsad plåt. Vid ingången till byggnaden finns en liten farstukvist med pulpettak. Fasaden har grönmålad brädfodring med täckribbor. Foderbrädena och karmarna vita. I byggnadens fasad kan man se de långa hörnen av stockstommen och på taket finns en skorsten i tegel.

Nykytila:
Kaksikerroksinen asuinrakennus sijaitsee osittain umpeen kasvaneessa pihapiirissä, ja on ollut vailla ylläpitoa jonkin aikaa. Rakennuksessa on risti-ikkunat, lohkokivisokkeli ja vihreällä konesaumatulla pellillä päällystetty satulakatto. Rakennuksen sisäänkäynnin kohdalle on rakennettu pieni pulpettikattoinen kuistiosa. Julkisivussa on vihreä peiterimaverhous, ja karmit sekä peitelaudat ovat valkoiset. Rakennuksen julkisivussa on nähtävissä hirsirungon pitkät nurkat, ja katolla on tiilirakenteinen savupiippu.

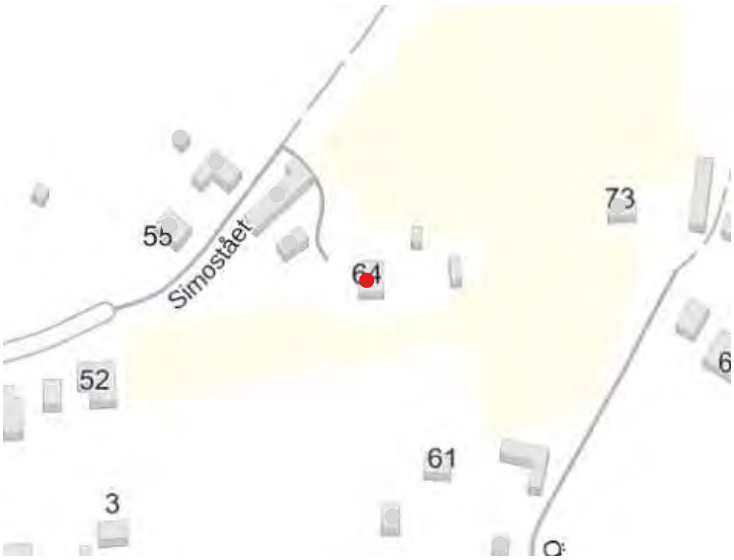
Ekonomibyggnaden är i dåligt skick har sadeltak som är täckt med grön korrugerad plåt. Fasaden har brädfodring med täckribbor. Den gröna färgen finns kvar endast på huvudfasaden. Dörrarna är blå och karmarna och foderbrädena vita. Sockeln består av sten. I ändan av byggnaden finns en liten tilläggsdel med pulpettak. Byggnaden är i behov av underhåll och renovering.

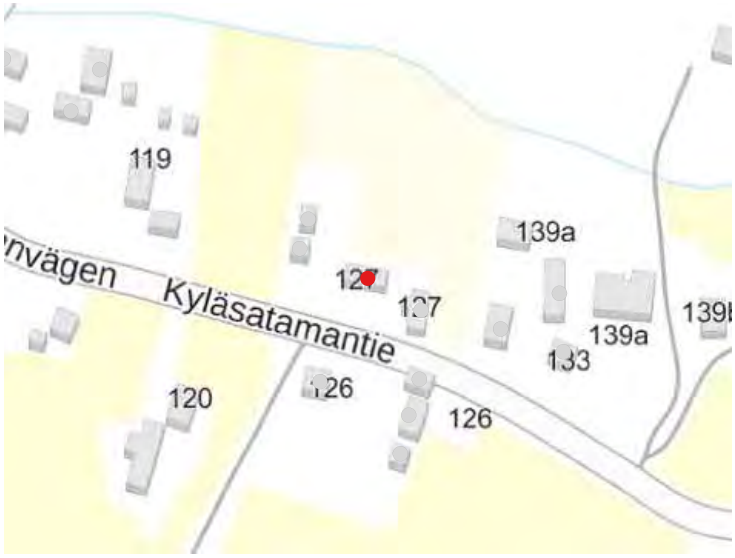
Gårdsbyggnaden vilar på hörnstenar och har röd brädfodring med täckribbor och svart sadeltak i korrugerad plåt. Byggnadens fönster har delats in i två rutor med en stående ribba och på insidan har rutorna en vågrät ribba. Dörren är gul och karmarna och foderbrädena vita. Ovanför ingången finns en liten skärm som är täckt med maskinfalsad plåt. Byggnaden är i bra skick och har underhållits väl.

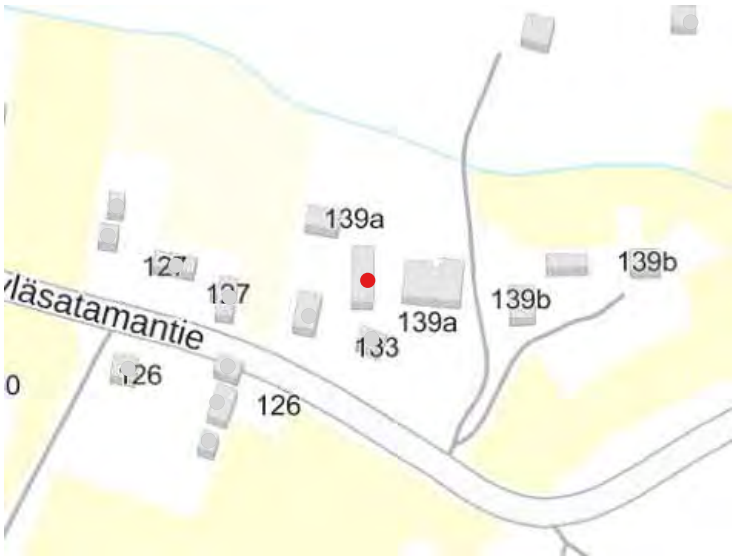
Nuvarande skick:
Välhållen bostadsbyggnad som inte har ändrats mycket under de senaste årtiondena. Under tidens gång har den förlorat många av sina ursprungliga drag. Byggnaden har två våningar och sadeltaket är täckt med svart maskinfalsad plåt. Sockeln är i betong. Fasaden har rödmålad brädfodring med täckribbor. Vid ingången finns en låg farstukvist med dubbla takåsar. Byggnaden har nya fönster och karmarna och foderbrädena är vitmålade. Bostadsbyggnaden och dess gårdsplan ligger på en landskapsmässigt betydelsefull plats längs Byhamnvägen.

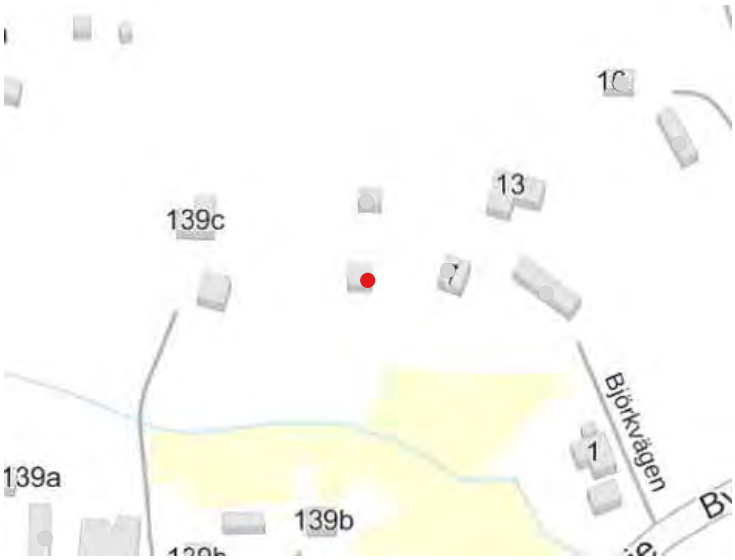
Nuvarande skick:
Den gamla bostadsbyggnaden har rivits. På gårdsplanen står en gammal ekonomibyggnad kvar. Byggnaden har rödmålad brädfodring med täckribbor och brunt sadeltak i plåt. Byggnadens karmar och foderbräden är vita men målfärgen på dörrarna har flagnat bor under tidens gång. Byggnaden är i behov av en del underhåll.

Nykytila:
Vanha asuinrakennus on purettu. Pihapiirissä jäljellä vanha talousrakennus, jossa on punainen peiterimaverhous, kivisokkeli ja ruskea peltiverhottu satulakate. Rakennuksen karmit ja peitelaudat ovat valkoiset, mutta ovista maalipinta on rapissut aikojen saatossa. Rakennus kaipaisi jonkin verran kunnostusta. 1950-luvun rakennuksen kohdekortti numero 190.
