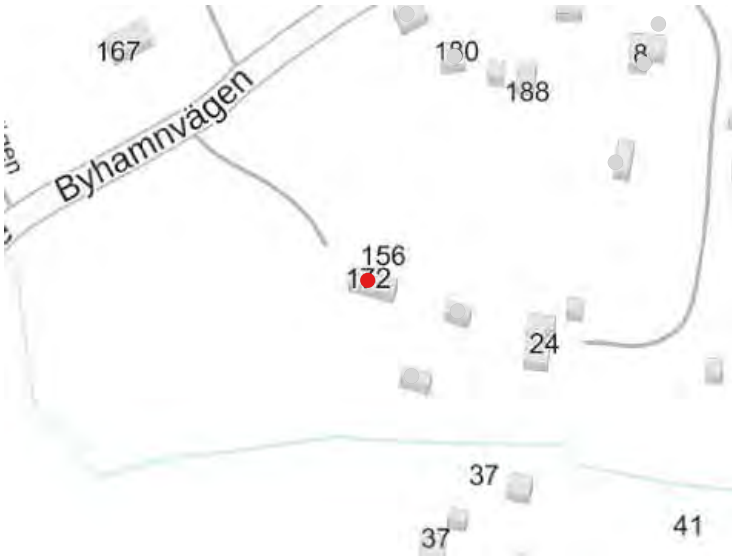
Den långa ekonomibyggnaden är i bra skick och dess fasad har röd brädfodring med täckribbor. Sadeltaket är täckt med plåt och sockeln består av sten. Dörrarna är gula och fönsterkarmarna och foderbrädena vita. I ena ändan av byggnaden finns ett enkelt skärmtak i trä med pulpettak.

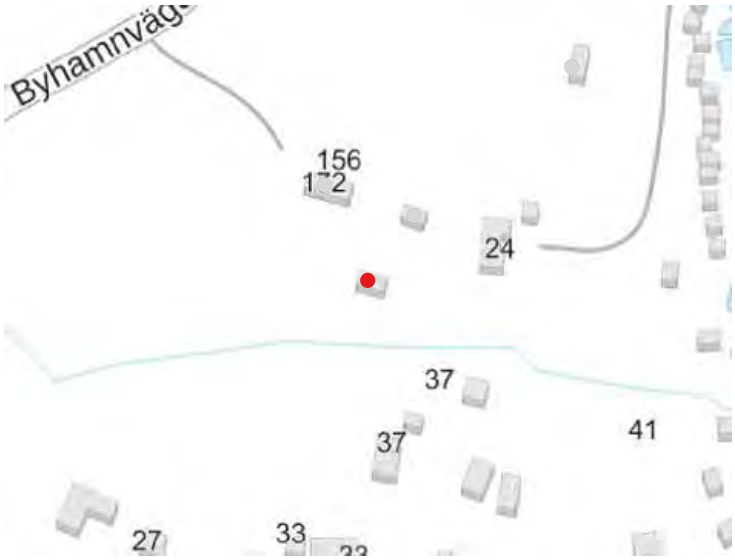
Nuvarande skick:
Den stora byggnaden har 1,5 våning. På baksidan av huset har den tidigare öppna farstukvisten byggts om till en sluten farstukvist sedan 1990-talet. Fasaden till den väl underhållna byggnaden har röd brädfodring med täckribbor. Byggnaden har sadeltak i svart maskinfalsad plåt. I den ena sidan finns en risalitliknande gammal farstukvist. Intill den har man byggt en ny lägre farstukvist. Sockeln består av kilad sten. De nya fönstren har stående bågar. Byggnaden ligger på en landskapsmässigt betydelsefull gårdsplan som ligger skyddad för insyn.

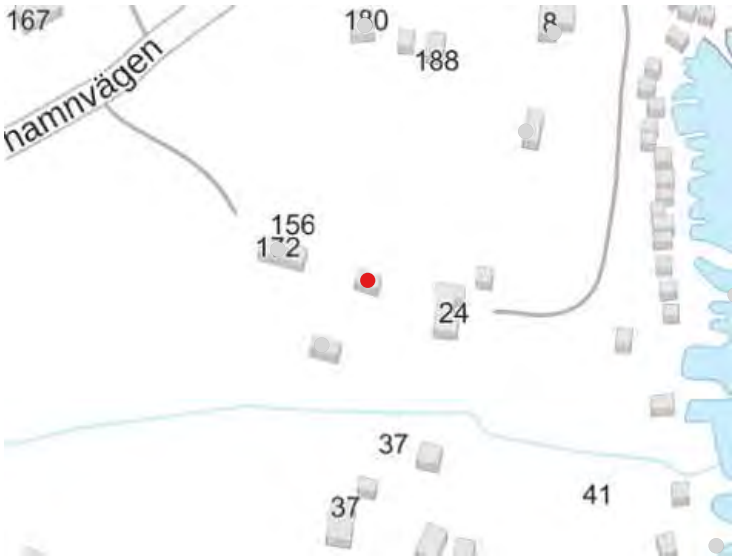
Den långa ekonomibyggnaden har sadeltak i korrugerad plåt och sockel i kilad sten. Fasaden har rödmålad brädfodring med täckribbor. Dörren är gul och foderbrädena och karmarna vita. Byggnaden är i bra skick och i den ena gavel fortsätter gaveln över väggen så att den bildar ett tak ovanför ingången.

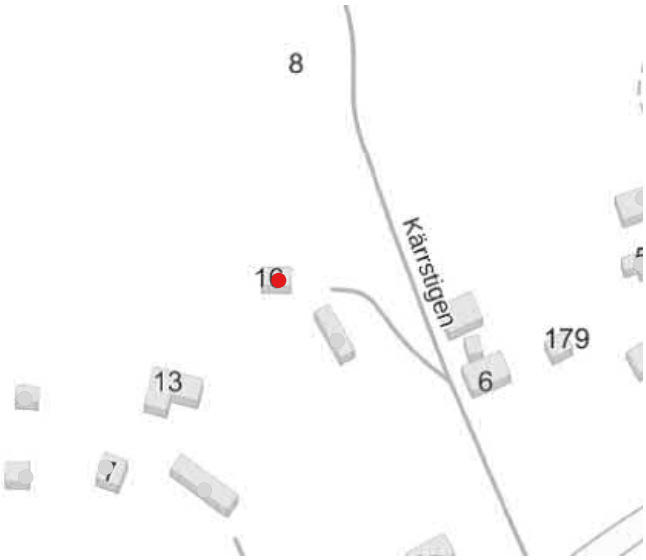
Ekonominbyggnaden är i bra skick och har en sockel i sten och sadeltaket är täckt med korrugerad plåt. Fasaden har rödmålad brädfodring med täckribbor. Dörrarna är gula och foderbrädena och karmarna vita.

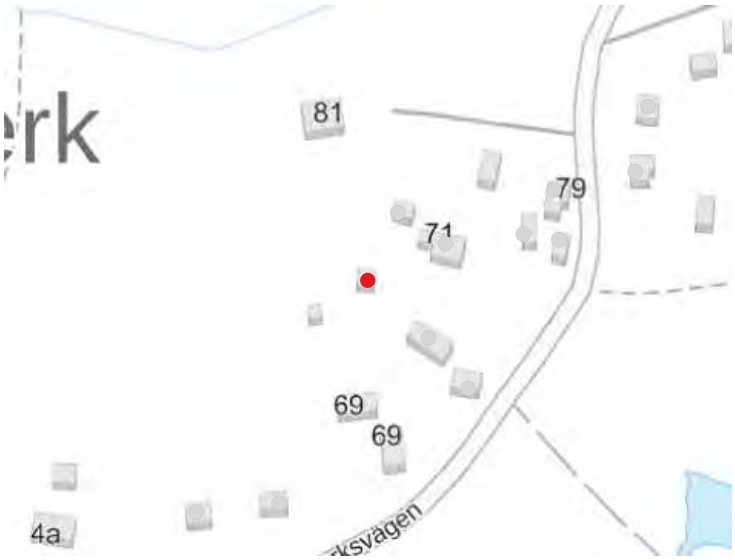
Den långa gårdsbyggnaden har röd brädfodring med täckribbor och sadeltak som är täckt med plåt. Byggnaden har en sockel i betong och dörrarna är svarta. Byggnaden är i bra skick. Foderbrädena och karmarna är vitmålade.

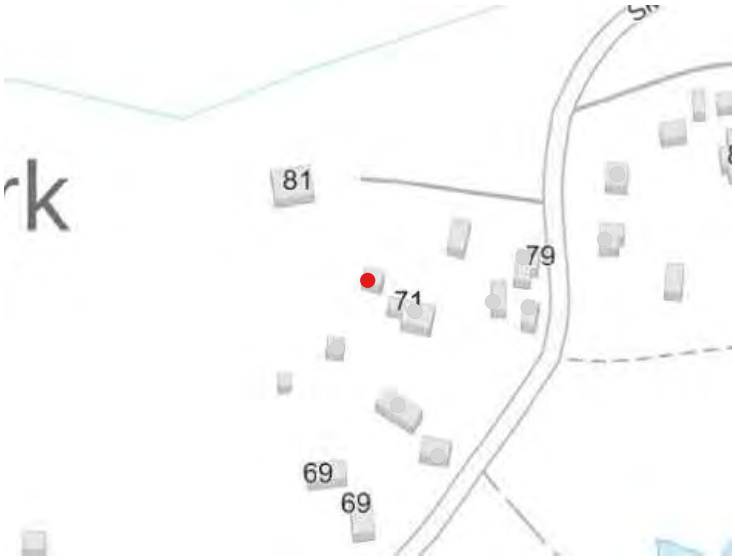
Vedförrådet har sadeltak och fasaden består av rödmålad stående panel. Sadeltaket är täckt med plåt och sockeln är gjuten i betong. Byggnaden är i bra skick. Foderbrädena och karmarna är vitmålade och dörrarna bruna.

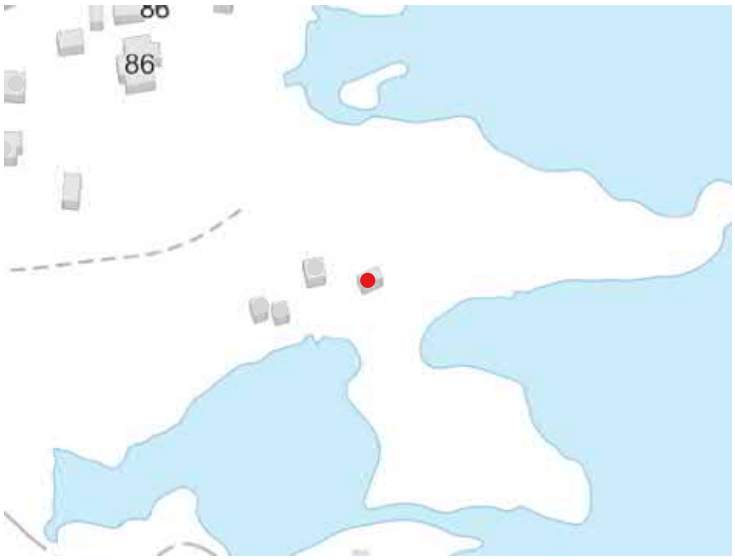
Den lilla gårdsbyggnaden har stockstomme och åstak och långa korstimrade knutar. Byggnaden har sadeltak i svart filt och en sockel i kilad sten. Foderbrädena och karmarna är vita. Byggnaden är i bra skick och är i behov av underhåll.

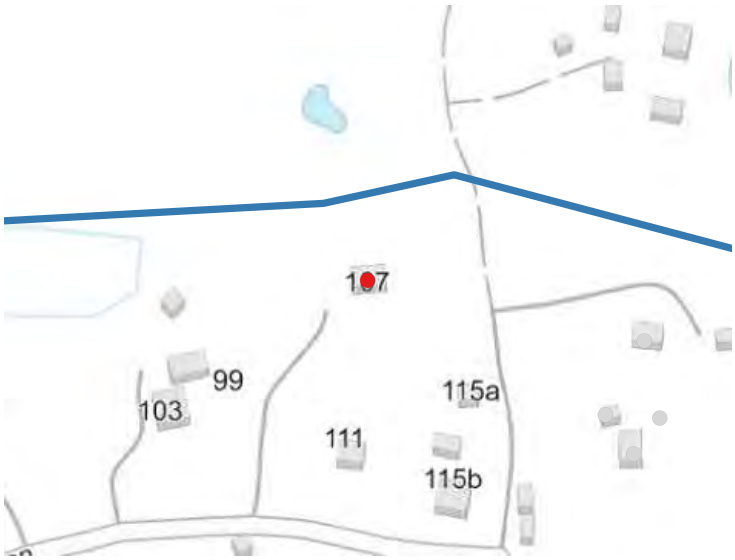
I anslutning till bastubyggnaden finns en stor och delvis takbelagd terrass. Byggnaden har sadeltak täckt med korrugerad plåt och rödmålad liggande panel. Fönstren är nya och sockeln består av sten. Foderbrädena och karmarna är vitmålade och dörrarna är gulmålade. Byggnaden är i bra skick och har underhållits väl.

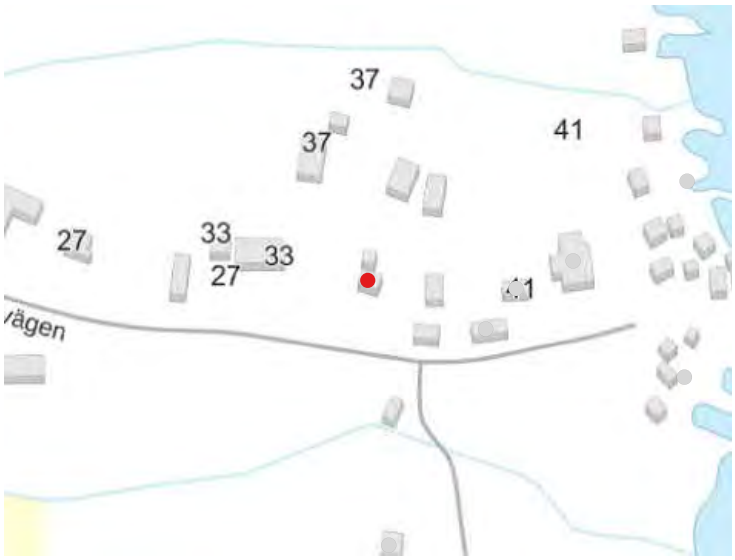
Nuvarande skick:
Bostadsbyggnaden har två våningar och har bevarat sina ursprungliga drag. Ändringar har inte gjorts under de senaste 20 åren. Den L-formade byggnaden har en sockel i kilad sten, T-formade fönster och sadeltak i plåt. Fasaden har rödmålad brädfodring med täckribbor. Dörren, karmarna och foderbrädena är vitmålade. Byggnaden är i bra skick men fasaden är i behov av underhåll. Byggnaden skapar ett landskapselement vid Slukhamnsvägen.

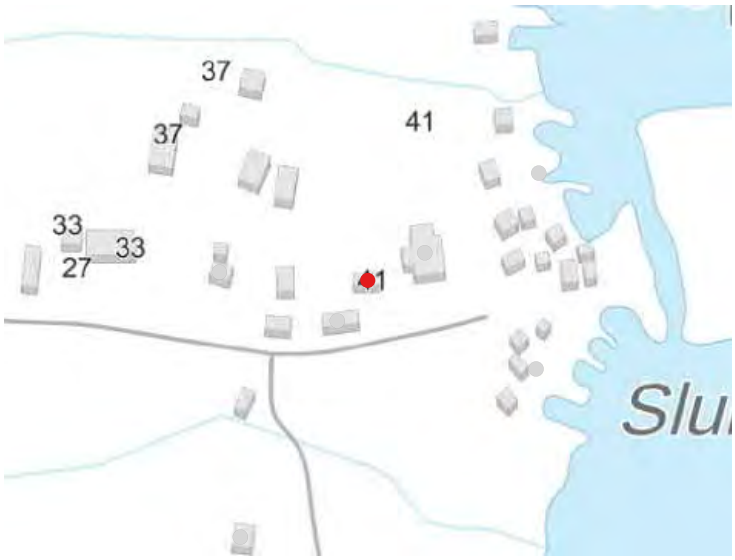
Nuvarande skick:
Den gamla bostadsbyggnaden har rivits och ersatts med en ny byggnad.

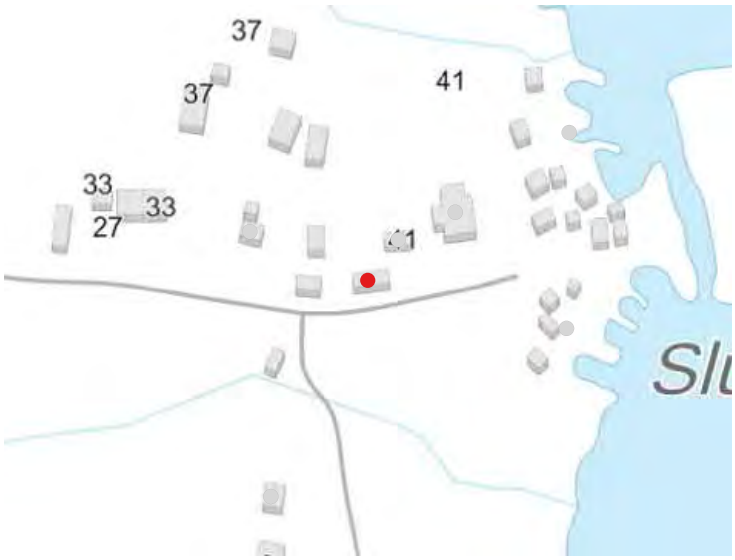
Nuvarande skick:
Den gamla bostadsbyggnaden har stått tom länge och har inte ändrats på flera årtionden. Fönstren är utbytta och endast den lägre farstukvisten har fönster med många rutor. Fasaden har rödmålad brädfodring med täckribbor. Dörren är svart och foderbrädena och karmarna vita. Sadeltak i plåt. Byggnadens sockel består av kilad sten. Byggnaden är i dåligt skick och är i behov av underhåll.

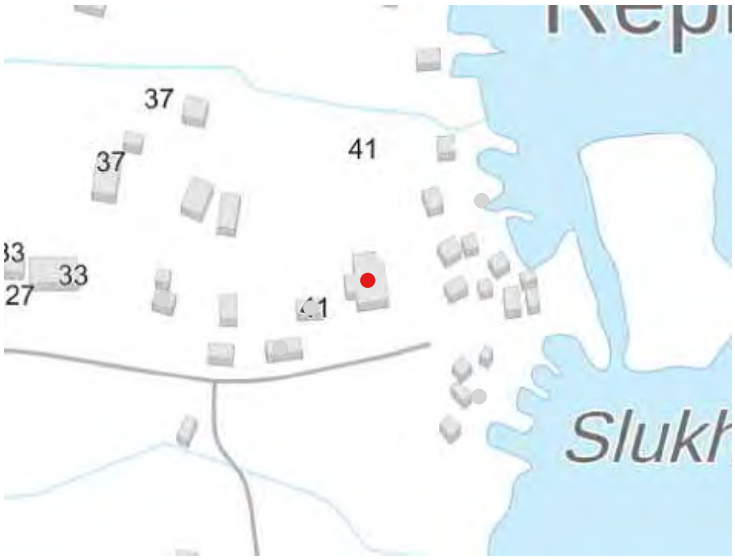
Den långsmala ekonomibyggnaden är i dåligt skick och i behov av underhåll. Den korrugerade plåten på sadeltaket har delvis lossnat. Under plåten syns det ursprungliga pärttaket. Byggnaden har långa korstimrade knutar. Fasaden har rödmålad brädfodring med täckribbor. Dörrarna är ljusblå och karmarna och foderbrädena vita.

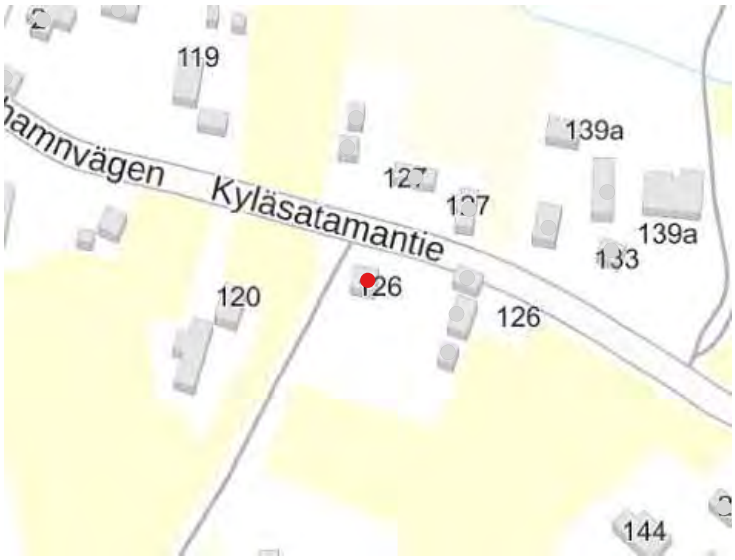
Nuvarande skick:
Den gamla bostadsbyggnaden har rivits och ersatts med en ny byggnad.

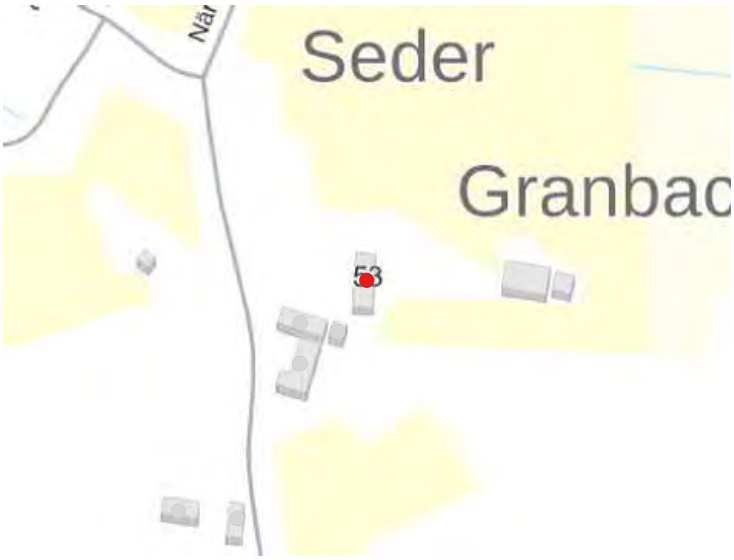
Inventeringsnummer/inventointinumero: 106
Adress/osoite: Nämndistået
Typ/tyyppi: uthus/talousrakennus
År/vuosi:0
Skick/kunto: ok
Klass/luokka: 0
Värden/arvot:

Ekonomibyggnaden är tvådelad och den ena ändan är byggd i trä och den andra i kilad sten. Fönstren är låga med tudelade rutor. Dörrarna är gulmålade. Trädelen har rödmålad brädfodring med täckribbor. Foderbrädena och karmarna är vita. Byggnaden har sadeltak i plåt och en sockel i kilad sten. Ekonomibyggnaden är i hyfsat skick men skulle kräva underhåll.

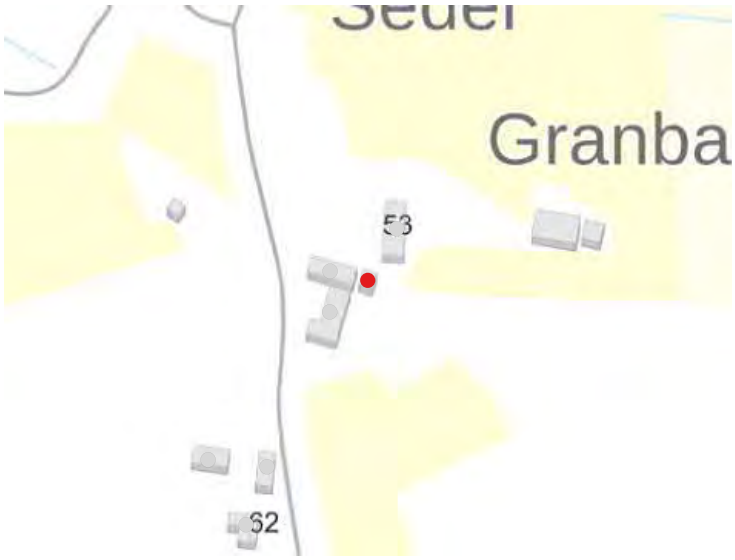
Nuvarande skick:
Bostadsbyggnad i två våningar som huvudsakligen bevarats oförändrad under de senaste årtiondena. Framför den ena ingången har man emellertid byggt ett litet tak. Sadeltak i plåt. Byggnadens sockel består av kilad sten. Fasaden har brädfodring med täckribbor och i den ena ändan av huset har fönstren många rutor medan fönstren i den andra ändan är T-formade. Karmarna och foderbrädena är vita. Byggnaden har stockstomme och de långa knutarna är synliga i fasaden och tillför en exceptionell rytm. Byggnaden är i bra skick och bildar ett landskapselement vid Nämndistået.

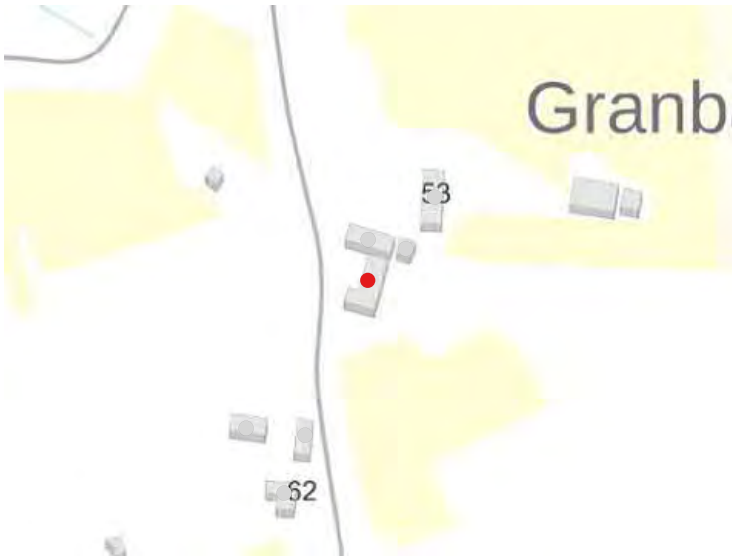
Inventeringsnummer/inventointinumero: 107
Adress/osoite: Nämndistået 53
Typ/tyyppi: uthus/talousrakennus
År/vuosi:0
Skick/kunto: bra/hyvä
Klass/luokka: 0
Värden/arvot:

Den långsmala ekonomibyggnaden är i bra skick och har en sockel i betong och rödmålad brädfodring med täckribbor. Dörrarna är gula och karmarna vita. Sadeltaket är täckt med korrugerad plåt och i den ena gaveln finns ett fönster med en ruta. Byggnaden är välhållen och i bra skick.

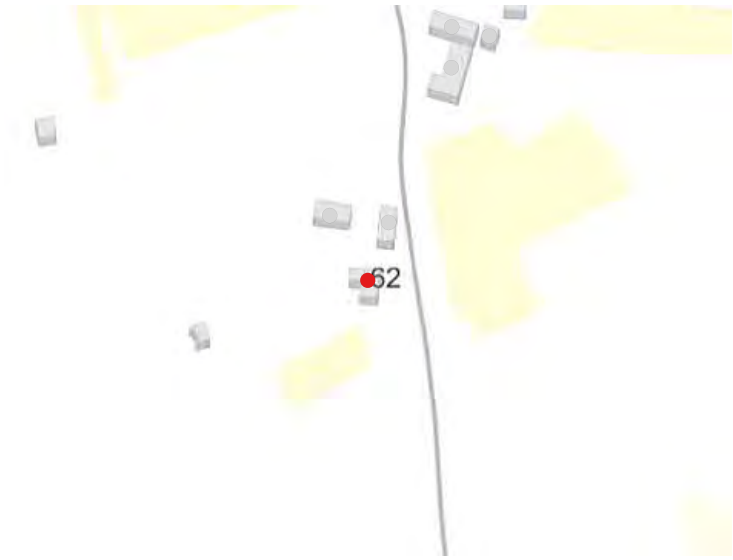
Längs vägen finns en ekonomibyggnad med stockstomme som delvis har brädfodring med täckribbor och delvis består av ofodrade stockar. Sadeltaket är täckt med plåt och bildar ett skyddstak i den ena gaveln. I den andra gaveln finns fönster med många rutor. Byggnaden är i hyfsat skick och har en sockel i kilad sten. Hela byggnaden är i behov av lite underhåll.

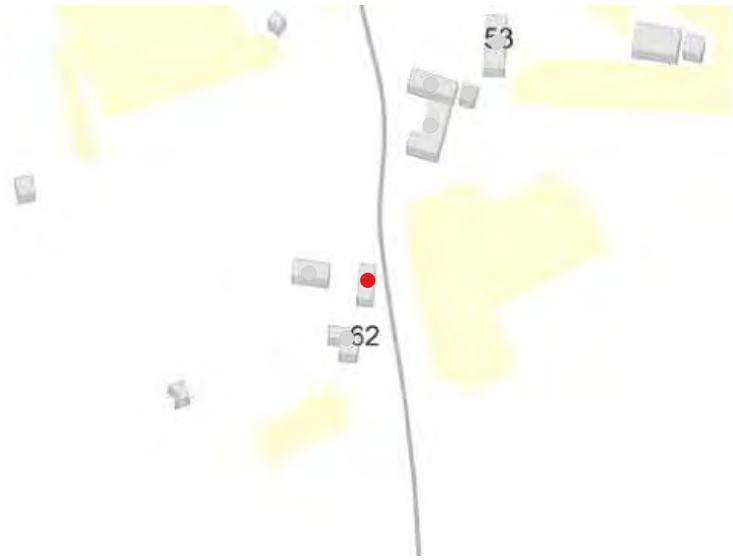
Nuvarande skick:
Under de senaste 20 åren har bostadsbyggnaden i två våningar ändrats mycket. Fönstren har bytts från fönster med två rutor till fönster med många rutor och vid ingången har man byggt en tilläggsdel i en våning. I anslutning till den finns även ett skyddstak vid ingången. Byggnaden är i bra skick. Sockeln till den ursprungliga byggnadsmassan består av kilad sten och tilläggsdelens sockel av betong. Sadeltaket består av maskinfalsad plåt. Taket är svartmålat vid tilläggsdelen. Fasaden har rödmålad brädfodring med täckribbor. Foderbrädena och karmarna vita. Huset bildar ett landskapselement vid Nämndistået.

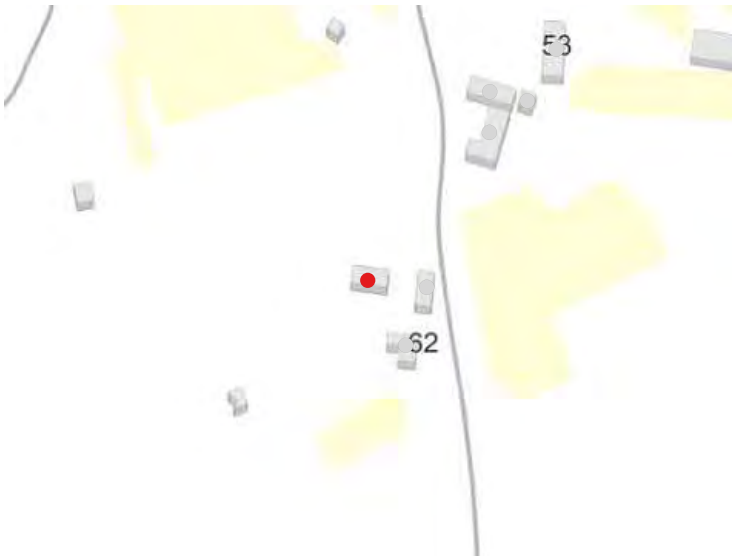
Ekonomibyggnaden är bra skick och har ett sadeltak i korrugerad plåt, sockel i kilad sten och rödmålad brädfodring med täckribbor. Dörrarna är gula och karmarna vita. I den ena ändan av byggnaden finns en gul skjutdörr.

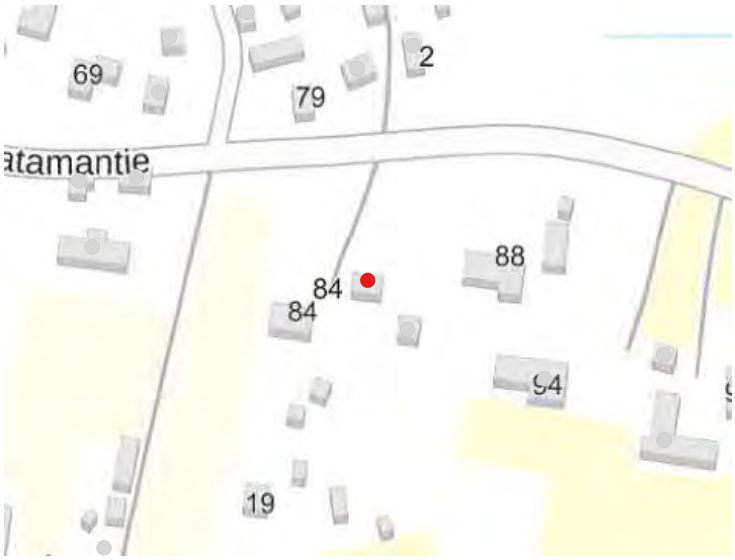
Nuvarande skick:
Ungdomslokalen har till största delen två våningar, ett högt torn och en stor saldel och har bevarats oförändrad under de senaste årtiondena. Fasaden har en rödmålad brädfodring som ligger i flera riktningar. Fönstren har endera en ruta eller T-bågar. Karmarna och foderbrädena är vitmålade. Taket till byggnaden som är i bra skick är halvvalmat i den ena ändan och valmat i den andra. Taket är täckt med svart maskinfalsad plåt. Hög sockel i kilad sten, men vid ingången finns en tilläggsdel i en våning som har en sockel i betong. Ungdomslokalen är en central del av områdets utvecklingshistoria och bildar ett landskapselement.

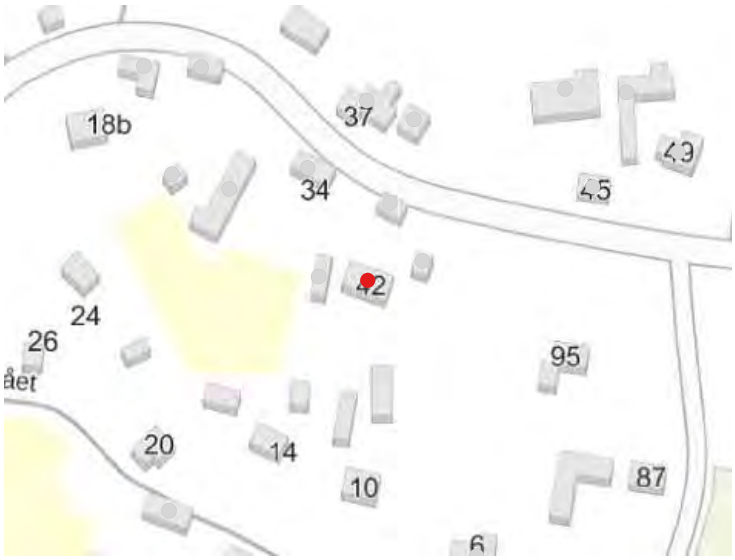
Nuvarande skick:
Bostadsbyggnaden har två våningar och är till största delen i bra skick men fasaderna skulle kräva lite underhåll. Byggnaden har sadeltak och har inte ändrats under de senaste årtiondena. Byggnaden har en sockel i kilad sten och maskinfalsat plåttak. Fasaden till den T-formade byggnaden har röd brädfodring med täckribbor och T-formade fönster. Farstukvisten har en brun dörr men karmarna och foderbrädena är vita. Byggnaden bildar ett landskapselement vid Byhamnvägen.

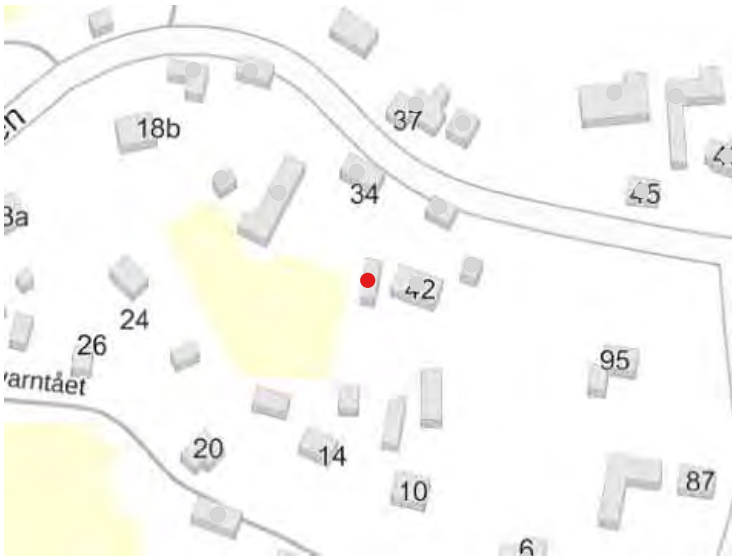
Den nya bostadsbyggnaden på gårdsplanen har en våning och ett svagt sluttande sadeltak som är täckt med maskinfalsad plåt. Byggnadens fasad har delvis en rödmålad brädfodring med täckribbor och delvis en vit tegelfodring. På baksidan av huset finns en takbelagd terrass och intill den en inglasad terrass. Byggnaden har en sockel i betong och dörrarna och karmarna är vita.

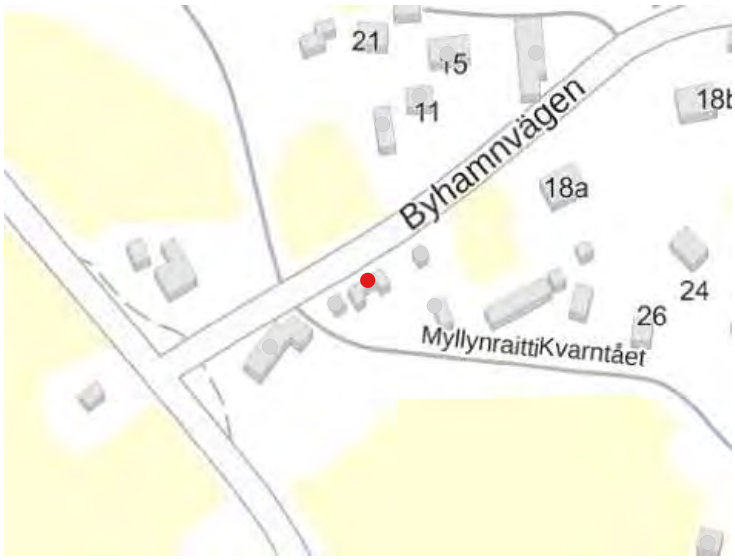
Inventeringsnummer/inventointinumero: 118
Adress/osoite: Byhamnvägen 12
Typ/tyyppi: uthus/talousrakennus
År/vuosi:0
Skick/kunto: bra/hyvä
Klass/luokka: 0
Värden/arvot:

Den lilla ekonomibyggnaden har röd brädfodring med täckribbor och sadeltak i svart plåt. Byggnaden vilar på hörnstenar och i den ena sidan finns ett fönster. Dörrarna är gula och karmarna och foderbrädena vita. Byggnaden är välhållen och i bra skick.

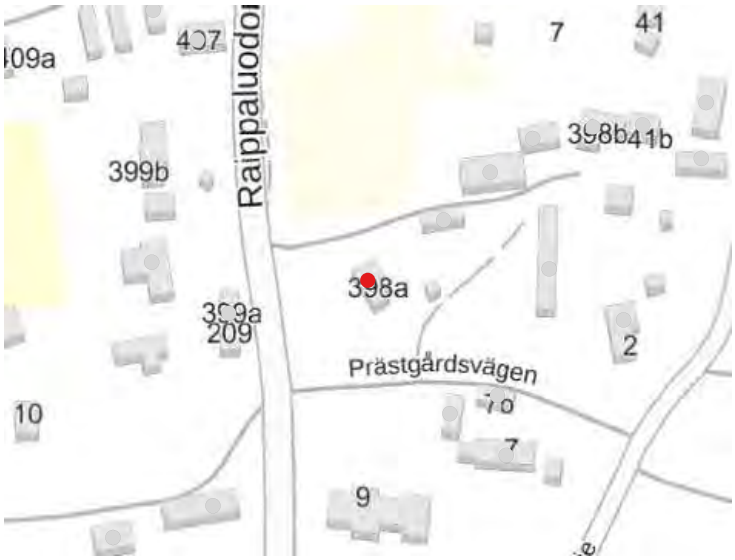
Inventeringsnummer/inventointinumero: 123
Adress/osoite: Kyrkvägen 47
Typ/tyyppi: uthus/talousrakennus
År/vuosi:0
Skick/kunto: bra/hyvä
Klass/luokka: 0
Värden/arvot:

Den nedre delen av ekonomibyggnadens ena långsida har dragits in så att det bildas ett takskydd. Byggnaden har stockstomme med rödmålad brädfodring med täckribbor. Foderbrädena, karmarna och dörrarna är vita. Byggnaden har en sockel i sten och sadeltaket är täckt med korrugerad plåt. Byggnaden är i bra skick men fasaden är i behov av lite underhåll.

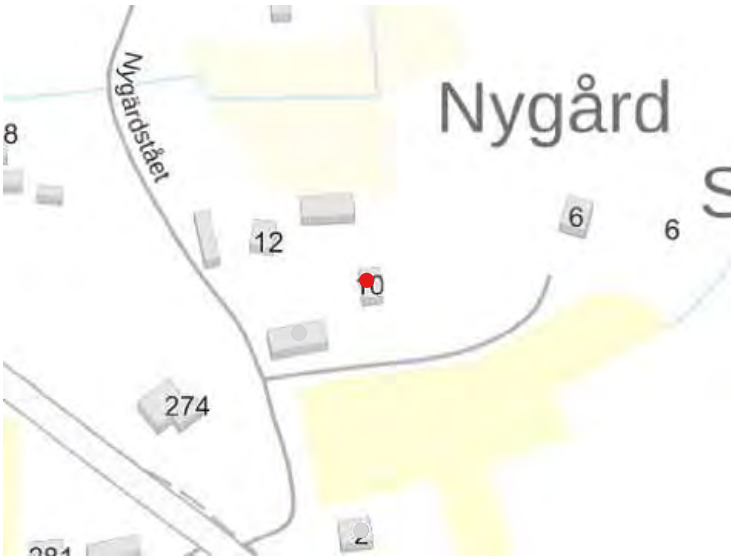
Inventeringsnummer/inventointinumero: 129
Adress/osoite:
Typ/tyyppi: uthus/talousrakennus
År/vuosi:0
Skick/kunto: ok
Klass/luokka: 0
Värden/arvot:

Ekonomibyggnaden är i måttligt skick och skulle vara i behov av underhåll. Byggnaden har en sockel i kilad sten, röd stående brädfodring och sadeltak i plåt. Dörren är ljusblå och karmarna och foderbrädena vita. Fönstren har delats in i tre delar med stående spröjs.

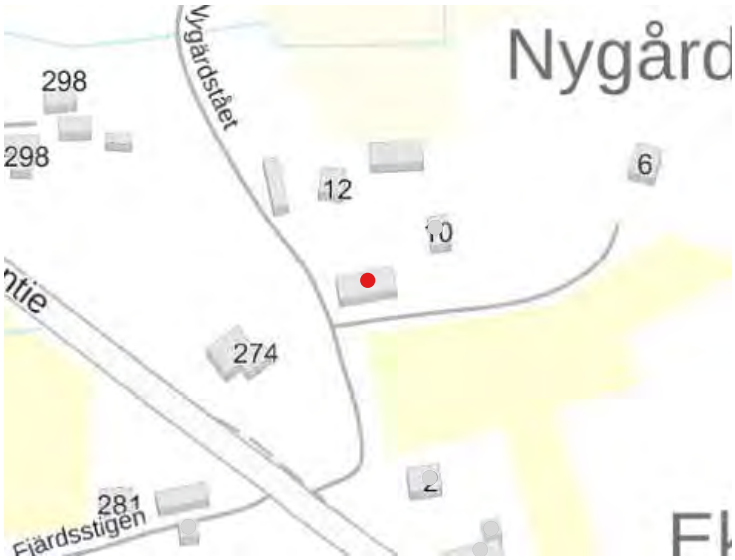
Nuvarande skick:
Bostadsbyggnaden har två våningar och sadeltak i maskinfalsad plåt och en sockel i betong. Fasaden är i behov av underhåll och har en ljus brädfodring med täckribbor och bruna karmar och foderbräden. Farstukvisten har en våning och dekorativt brutet tak. Ovanför farstukvisten finns en bred taklykta. Fönstren har stående spröjs och byggnaden bildar ett landskapselement vid Nygärdstået.

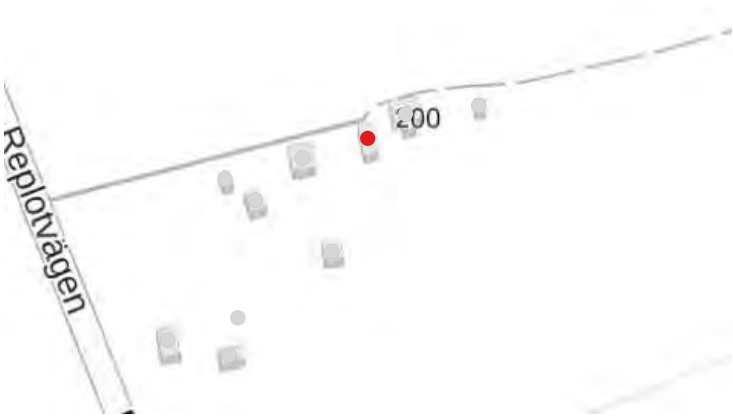
Inventeringsnummer/inventointinumero: 134
Adress/osoite: Replotvägen
Typ/tyyppi: uthus/talousrakennus
År/vuosi:0
Skick/kunto: bra/hyvä
Klass/luokka: 0
Värden/arvot:

Den lilla gårdsbyggnaden har en huvudmassa med sadeltak. I dess ända finns en tilläggsdel med pulpettak. Sadeltaket är täckt med korrugerad plåt och sockeln består av sten. Fasaden har rödmålad stående brädfodring, dörren är gul och karmarna och foderbrädena är vitmålade. Byggnaden är i bra skick.

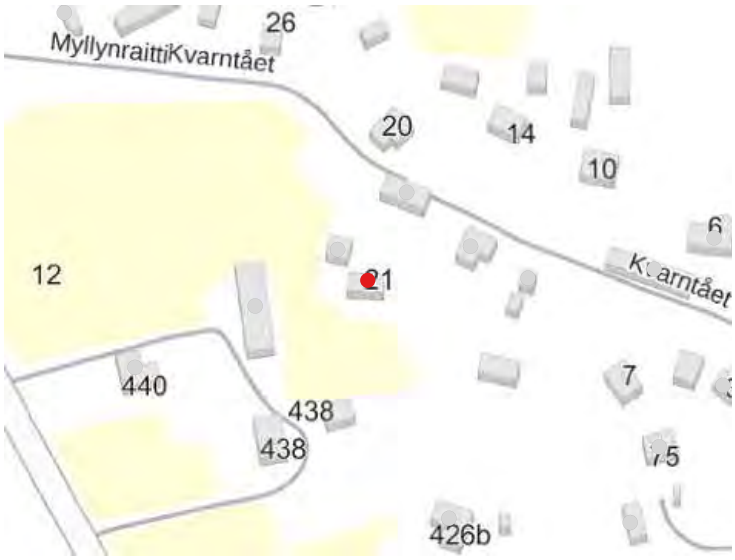
Nuvarande skick:
Sedan den senaste inventeringen har de tidigare fönstren med sex rutor bytts ut mot fönster med en ruta. Byggnaden är i bra skick och har en sockel i kilad sten och sadeltak i grön maskinfalsad plåt. Farstukvisten har en våning, betongsockel och brun dörr. Fasaden har ljusgul brädfodring med täckribbor. Foderbrädena och karmarna vita. På taket till den symmetriska byggnaden står två skorstenar i tegel. Byggnaden skapar ett tydligt landskapselement vid Kvarntået.

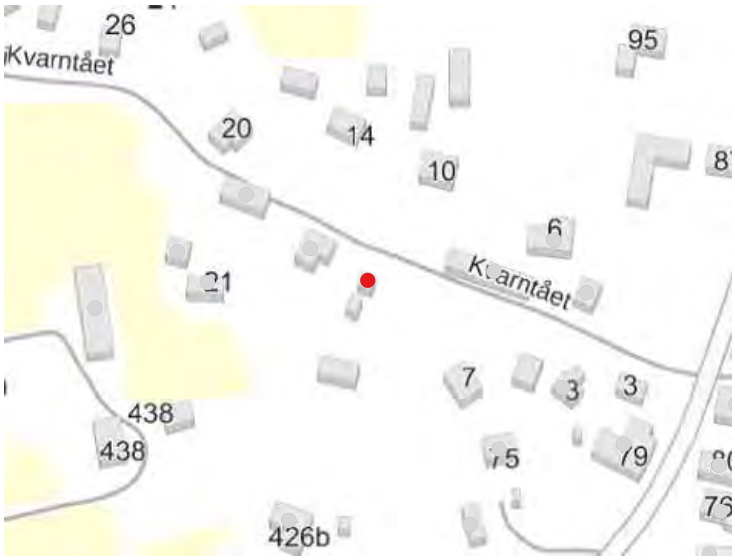
Nuvarande skick:
Den L-formade bostadsbyggnaden har två våningar och i vinkeln står en mutterformad farstukvist. Dess tidigare föster med sex rutor och fönster med stående spröjs har under de senaste tjugo åren bytts ut mot låga fönster med en öppning. Den vita dörren har bytts ut. Ovanför dörren har man byggt ett litet ingångstak med pulpettak. Huvudmassan har ett sadeltak i maskinfalsad plåt. Farstukvisten har ett tältformat tak. Fönster med sex rutor och T-formade fönster. Karmarna är vita och foderbrädena bruna. Fasaden har en ljusgul brädfodring med täckribbor med undantag av farstukvisten som har liggande brädfodring. Sockeln består av kilad sten och brunmålad betong. Byggnaden skapar ett tydligt landskapselement vid Kvarntået och är i bra skick.

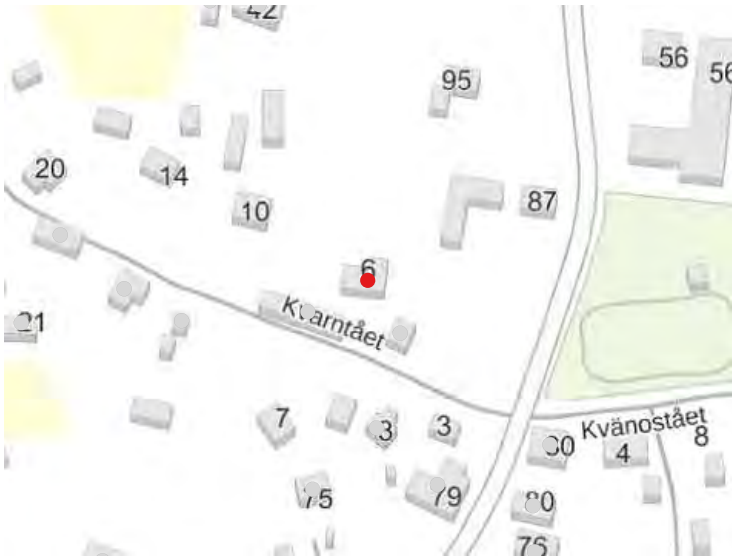
Inventeringsnummer/inventointinumero: 137
Adress/osoite: Kvarntået 15
Typ/tyyppi: uthus/talousrakennus
År/vuosi:0
Skick/kunto: bra/hyvä
Klass/luokka: 0
Värden/arvot:

Ekonomibyggnaden har en hög sockel i kilad sten, gula dörrar och röd stående brädfodring. Karmarna och foderbrädena är vita. Sadeltaket är täckt med plåt. Byggnaden är i bra skick och har underhållits väl.

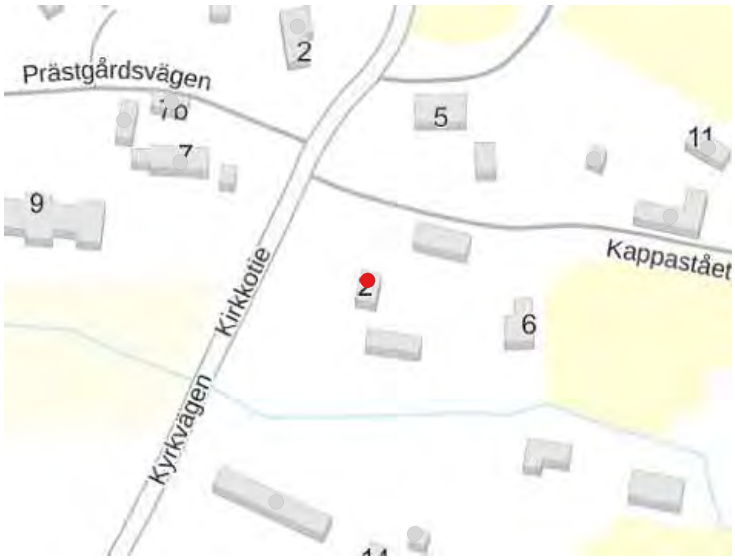
Inventeringsnummer/inventointinumero: 153
Adress/osoite:
Typ/tyyppi: uthus/talousrakennus
År/vuosi:0
Skick/kunto: bra/hyvä
Klass/luokka: 0
Värden/arvot:

Ekonomibyggnaden har sadeltak och en sockel i sten och betong, röd brädfodring med täckribbor och brunt tegeltak. Dörrarna är gula och karmarna och foderbrädena vita. På fasaden kan man se stockarnas långa korstimrade hörn. Byggnaden är välhållen och i bra skick.

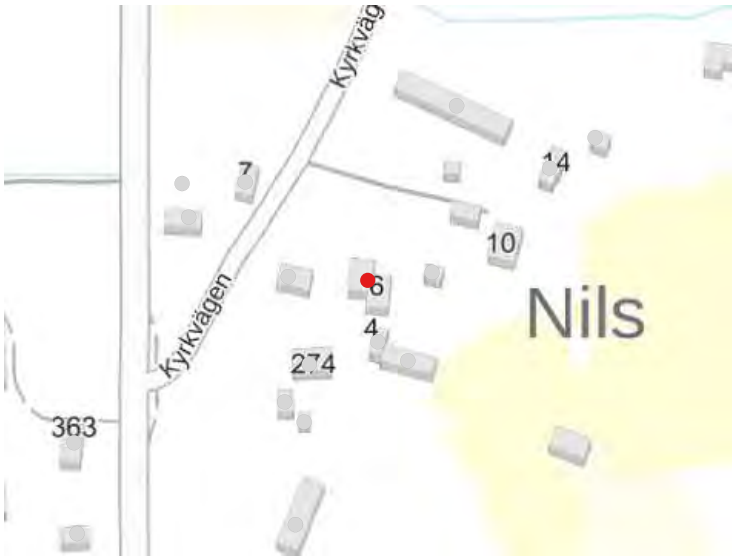
Inventeringsnummer/inventointinumero: 155
Adress/osoite:
Typ/tyyppi: uthus/talousrakennus
År/vuosi:0
Skick/kunto: bra/hyvä
Klass/luokka: 0
Värden/arvot:

Den långa ekonomibyggnaden har en sockel i sten, gula dörrar och rödmålad brädfodring med täckribbor. Fönstren har stående spröjs eller är korsformade och karmarna och foderbrädena är vita. Sadeltaket är täckt plåt. Fasaden har rödmålad brädfodring med täckribbor. Ekonomibyggnaden är i bra skick och representerar lokal byggnadstradition.

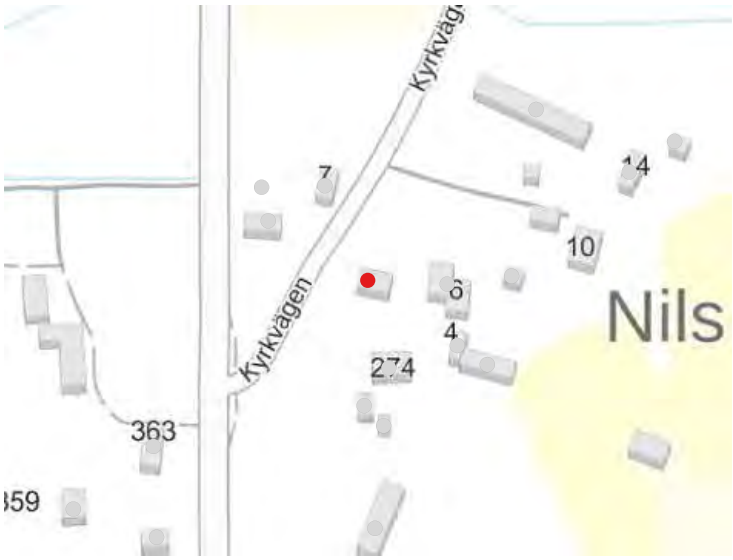
Inventeringsnummer/inventointinumero: 156
Adress/osoite: Kyrkvägen 6
Typ/tyyppi: uthus/talousrakennus
År/vuosi:0
Skick/kunto: bra/hyvä
Klass/luokka: 0
Värden/arvot:

Den lilla ekonomibyggnaden har stockstomme och röd brädfodring med täckribbor och sadeltak i plåt. På fasaden kan man se stockarnas långa korstimrade hörn. Dörrarna är bruna och karmarna och foderbrädena vita. Byggnaden är välhållen och i bra skick.

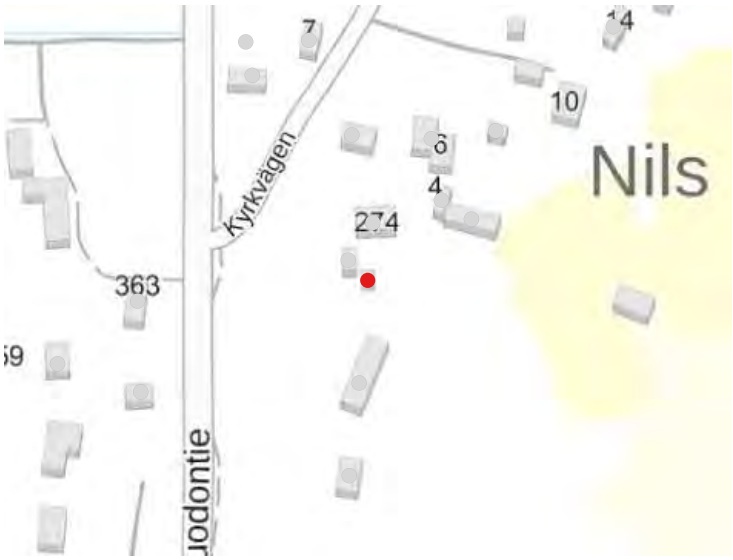
Inventeringsnummer/inventointinumero: 157
Adress/osoite: Kyrkvägen 4
Typ/tyyppi: uthus/talousrakennus
År/vuosi:0
Skick/kunto: ok
Klass/luokka: 0
Värden/arvot:

Ekonomibyggnaden är i måttligt skick och skulle vara i behov av underhåll. Sadeltaket är täckt med plåt och har ställvis lossnat så att det gamla pärttaket blivit synligt. Sockeln består av kilad sten och fasaden har rödmålad brädfodring med täckribbor. Dörrarna är gula och bruna och karmarna är vita.

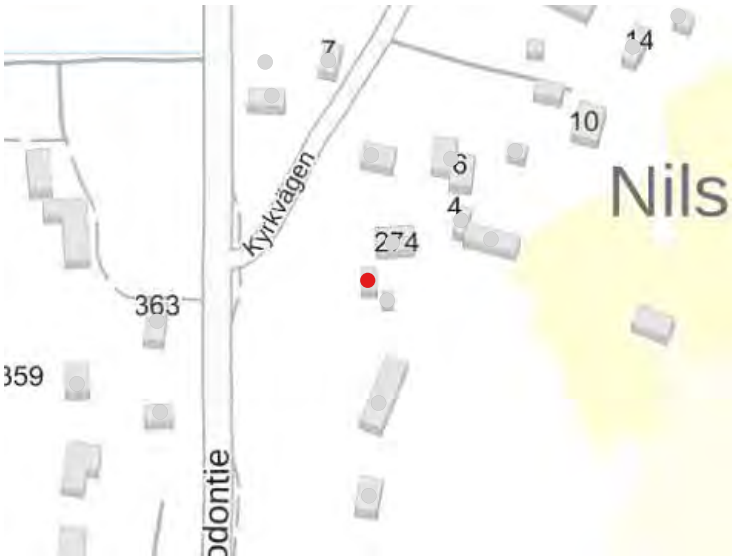
Den för området ovanliga boden med utskjutande övre del är i bra skick men saknar dörr. Stockytan har målats röd och byggnaden vilar på hörnstenar. Sadeltak i rött tegel.

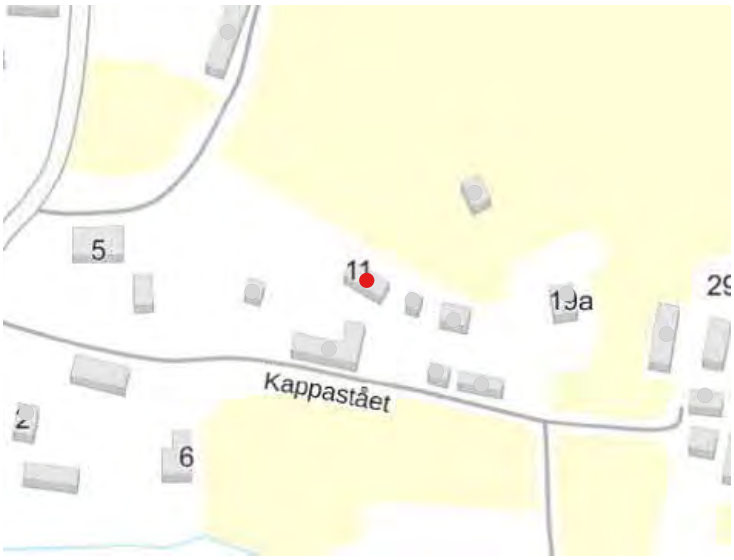
Inventeringsnummer/inventointinumero: 158
Adress/osoite:
Typ/tyyppi: uthus/talousrakennus
År/vuosi:0
Skick/kunto: bra/hyvä
Klass/luokka: 0
Värden/arvot:

Den långa ekonomibyggnaden är i bra skick och har en sockel i sten och sadeltaket är täckt med korrugerad plåt. Byggnaden är i bra skick och foderbrädena och karmarna är vitmålade och dörrarna gula. I fasaden kan man se de långa korstimrade knutarna. Fasaden har rödmålad brädfodring med täckribbor.

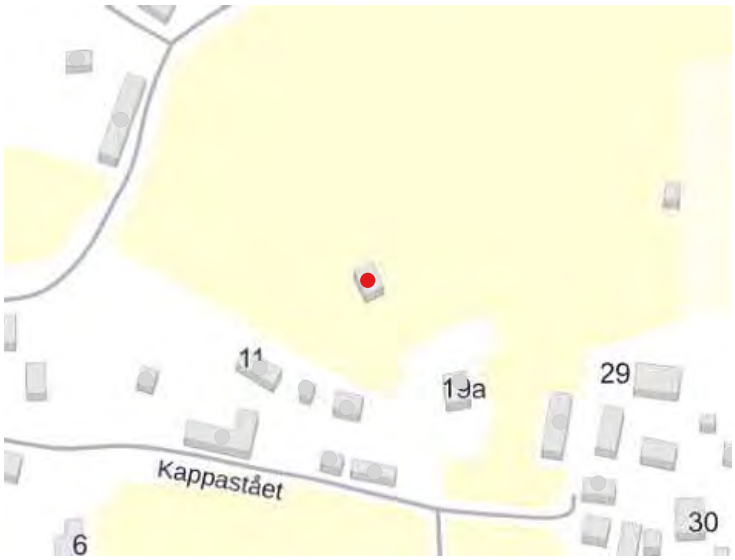
Nuvarande skick:
Bostadsbyggnaden har 1,5 våning och har varit renoverad på 1960-talet. Byggnaden är inte i ursprungligt skick. Farstukvsten har ett dekorativt brutet tak som är täckt med maskinfalsad plåt. Taket till huvudmassan består av ett sadeltak som är klätt med korrugerad plåt. Fasaden har vit brädfodring med täckribbor. Foderbrädena och karmarna är ljusgråa. Byggnaden är i bra skick och har en sockel i betong. På taket står två skorstenar i tegel. Tillsammans med gårdsplanen bildar byggnaden en landskapsmässigt betydelsefull helhet vid Kappastået.

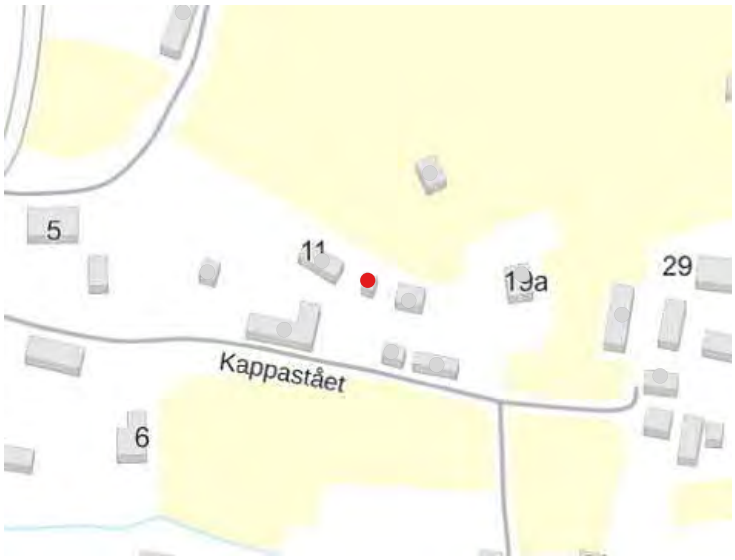
Ekonomibyggnaden har stockstomme. Fasadens ytbehandling har lossnat under tidens gång. Byggnaden har delvis stående brädfodring. Sadeltaket är täckt med plåt och sockeln består av sten. Byggnaden är i hyfsat skick men skulle kräva underhåll.

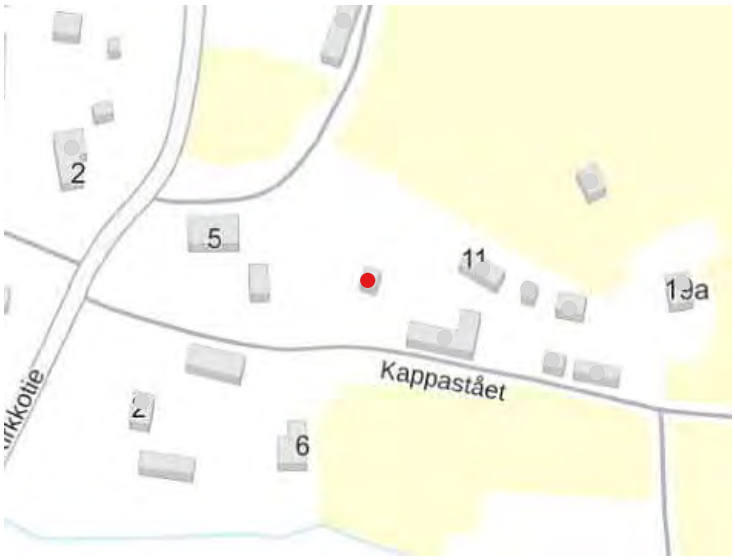
Ekonomibyggnaden är i dåligt skick och har en stockstomme. Byggnaden är i behov av renovering. Sadeltak i plåt. Byggnadens sockel består av kilad sten. Fasaden har eventuellt haft en röd yta som har nötts bort under årens gång.

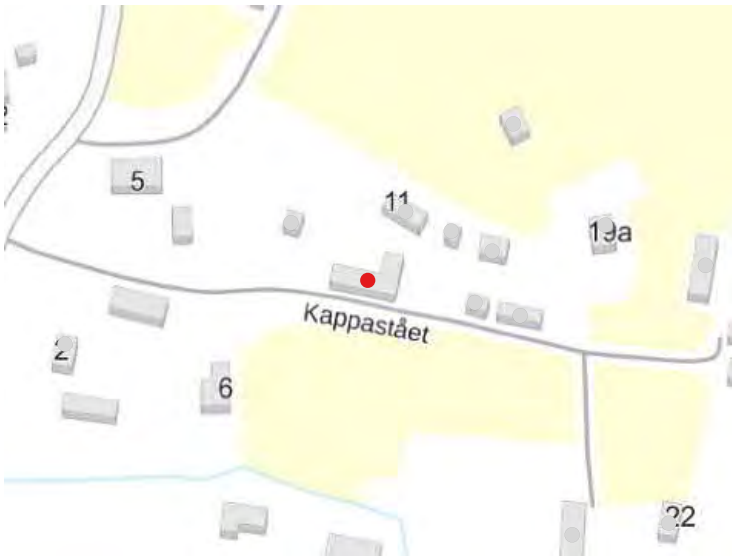
Det gamla rökeriet är i dåligt skick och är i behov av underhåll. Byggnaden har fönster med sex rutor och en tvärgavel. Sadeltak i plåt. Byggnadens sockel består av kilad sten. Fasaden har rödmålad brädfodring med täckribbor och karmarna är vita.

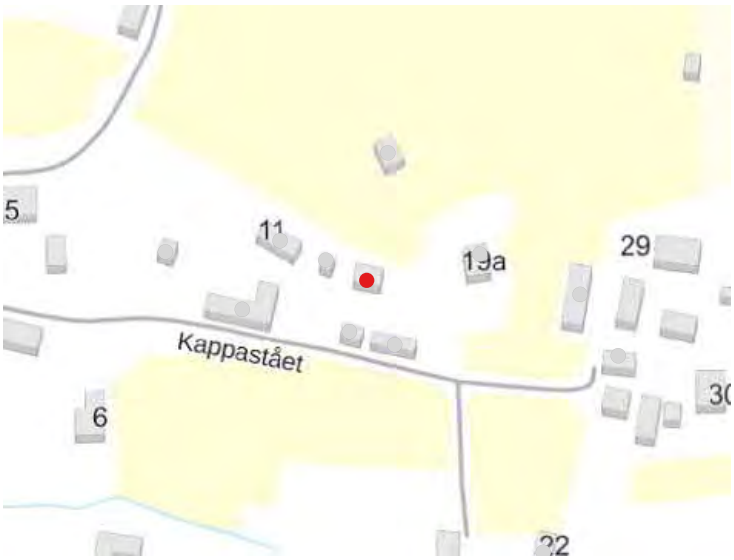
Den L-formade ekonomibyggnaden har en sockel i betong och byggnadens ena gavel har tegelkonstruktion. Den övriga byggnaden har rödmålad stående brädfodring och dörrar. Sadeltak i korrugerad plåt. Fönstren har stående spröjs. Karmarna är ljusgrå. Byggnaden är i bra skick och skapar ett landskapselement vid Kappastået.

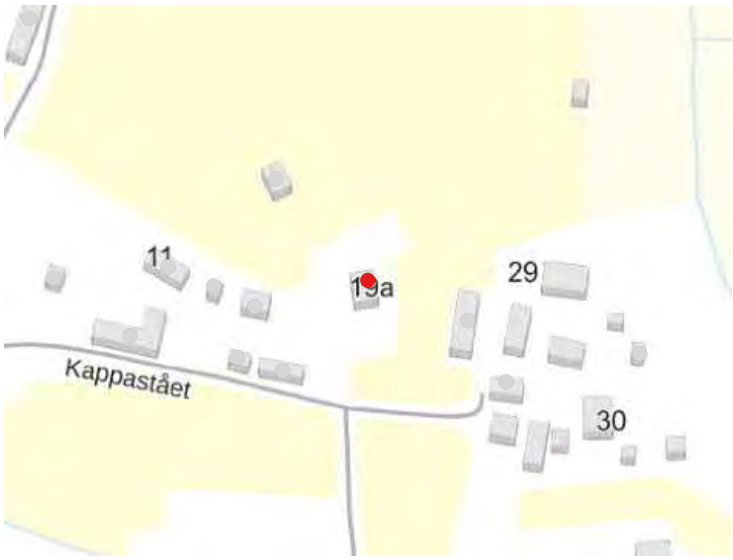
Inventeringsnummer/inventointinumero: 160
Adress/osoite:
Typ/tyyppi: uthus/talousrakennus
År/vuosi:0
Skick/kunto: ok
Klass/luokka: 0
Värden/arvot:

Ekonomibyggnaden består av tre delar. I den ena gaveln har man byggt ett garage och sadeltak och väggar i korrugerad plåt. Fasaden har rödmålad brädfodring med täckribbor. Dörrarna är gula och foderbrädena och karmarna vita. Sockeln består av sten. Ekonomibyggnaden är i hyfsat skick men skulle kräva underhåll.

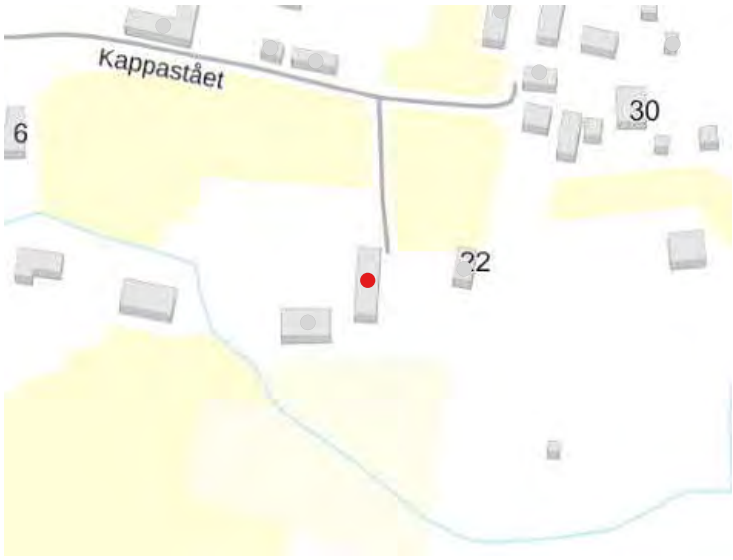
Inventeringsnummer/inventointinumero: 162
Adress/osoite:
Typ/tyyppi: uthus/talousrakennus
År/vuosi:0
Skick/kunto: bra/hyvä
Klass/luokka: 0
Värden/arvot:

Ekonomibyggnaden är i bra skick och har rödmålad stående brädfodring. I gaveln finns ett stort fönster med många rutor. Sadeltak i korrugerad plåt. Byggnadens sockel består av kilad sten. Karmarna och foderbrädena är vitmålade.

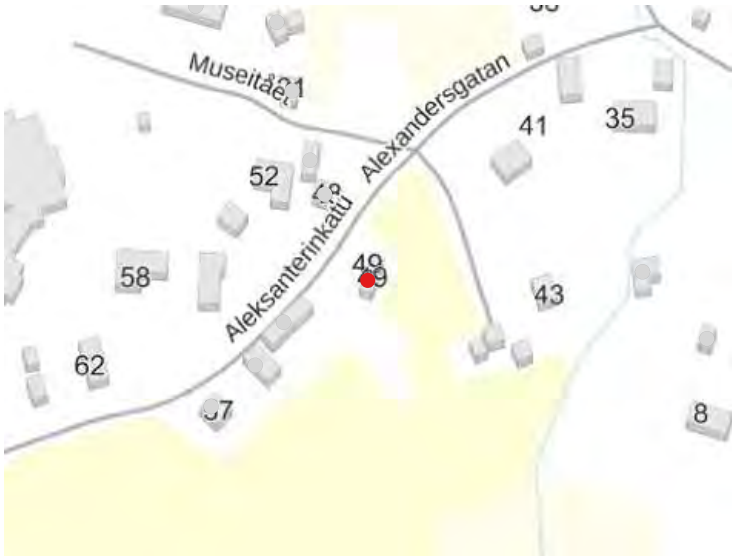
Inventeringsnummer/inventointinumero: 163
Adress/osoite:
Typ/tyyppi: uthus/talousrakennus
År/vuosi:0
Skick/kunto: bra/hyvä
Klass/luokka: 0
Värden/arvot:

Den gamla ekonomibyggnaden som bevarats på gårdsplanen har en sockel i sten, gula dörrar och rödmålad brädfodring med täckribbor. I mitten av huvudfasaden finns en liten ingångsdel och sadeltaket är täckt med brunt tegel. Byggnaden är i bra skick. Foderbrädena och karmarna är vitmålade.
