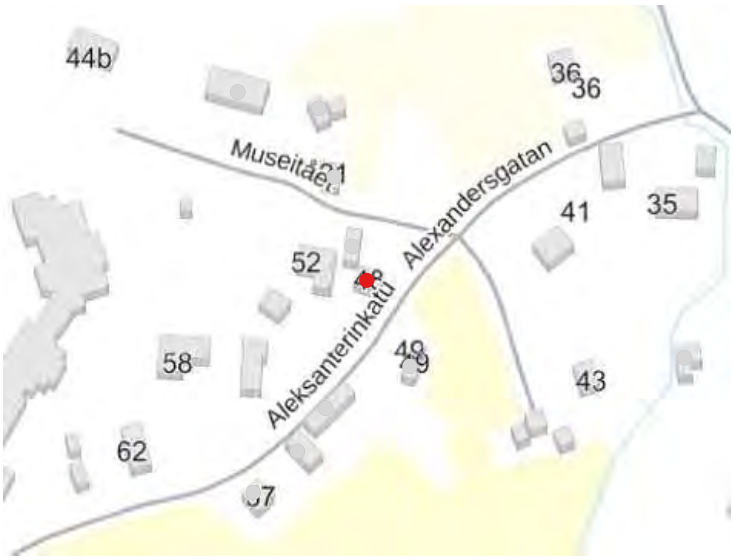
Inventeringsnummer/inventointinumero: 164
Adress/osoite: Alexandersgatan 49
Typ/tyyppi: uthus/talousrakennus
År/vuosi:0
Skick/kunto: ok
Klass/luokka: 0
Värden/arvot:

Ekonomibyggnaden är i måttligt skick och skulle vara i behov av underhåll. Byggnaden har huvudsakligen brädfodring med täckribbor. Målfärgen har flagnat bort. Dörrarna är gula och karmarna vita. Sockeln är i sten. Sadeltaket är täckt med korrugerad plåt och bildar ett skyddstak i byggnadens hörn. Byggnaden bildar en fixpunkt vid Aleksandersgatan.

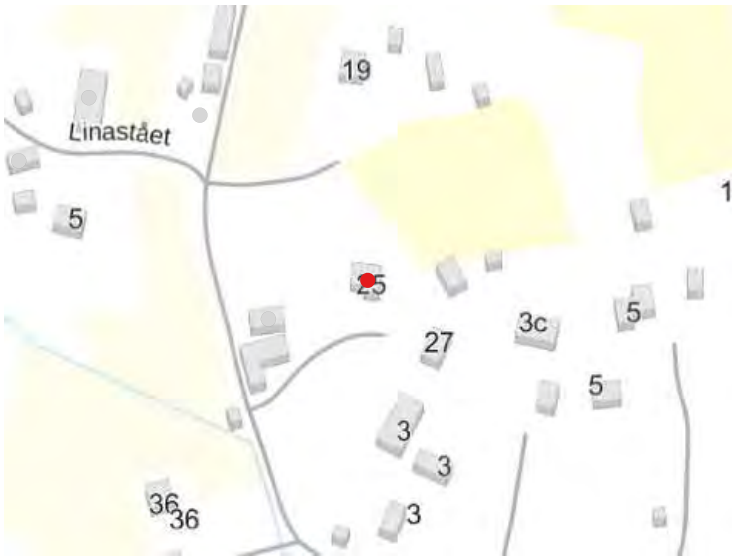
Inventeringsnummer/inventointinumero: 166
Adress/osoite: Alexandersgatan 19
Typ/tyyppi: uthus/talousrakennus
År/vuosi:0
Skick/kunto: ok
Klass/luokka: 0
Värden/arvot:

Gårdsbyggnaden har sadeltak i plåt och en sockel i sten. Tvärgaveln har en gul dörr och två korsfönster med vita karmar. Fasaden har rödmålad brädfodring med täckribbor. Byggnaden är i måttligt skick och är i behov av renovering.

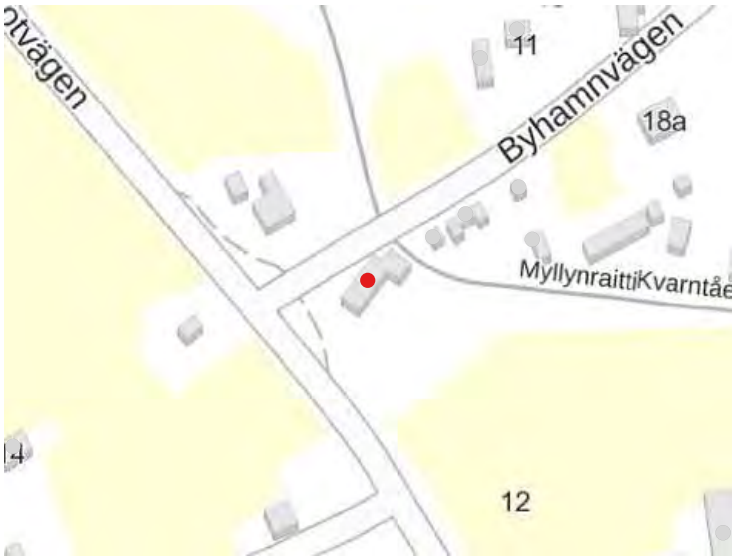
Nuvarande skick:
Den gamla bostadsbyggnaden har rivits.

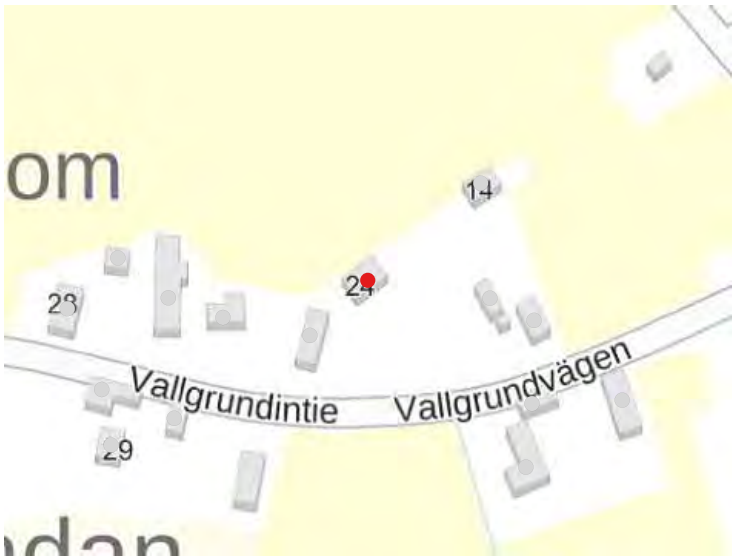
Bostadsbyggnaden har 1,5 våning och under de senaste 20 åren har byggnaden förlängts. I dess ena gavel har man byggt en öppen balkong och en terrass. Byggnaden har sadeltak i maskinfalsad plåt. Den ursprungliga delen av taket har målats röd. Sockeln är i betong och fasaden har gulmålad brädfodring med täckribbor. Fönstren har en ruta. Karmarna och foderbrädena är vitmålade. Byggnaden är i bra skick och bildar ett synligt landskapsmässigt betydelsefullt element vid Replotvägen.

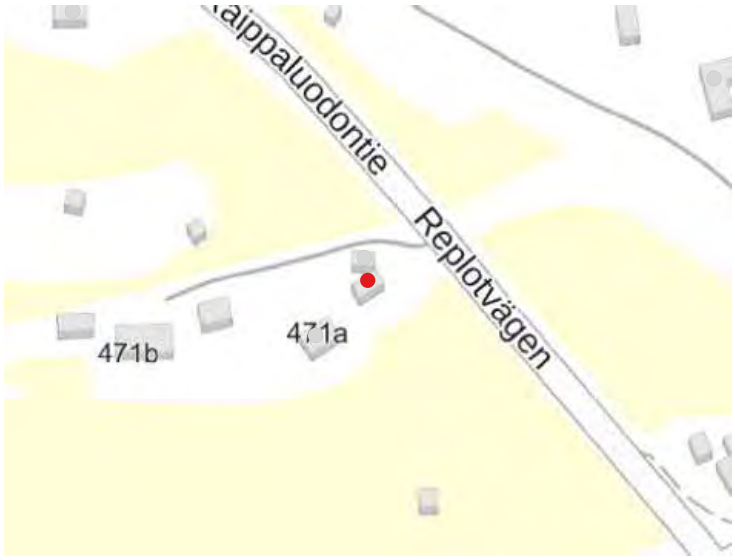
Bostadsbyggnaden har 1,5 våning och grön brädfodring med täckribbor, betongsockel och sadeltak i plåt. Fönstren har en ruta och vädringslucka. Karmarna och foderbrädena är vitmålade. Vid byggnadens ena gavel finns en tilläggsdel med en våning och vid den andra sidan en farstukvist med en våning och pulpettak. Byggnaden är i bra skick och tillsammans med sin gårdsplan bildar den ett landskapsmässigt betydelsefullt element vid Replotvägen.

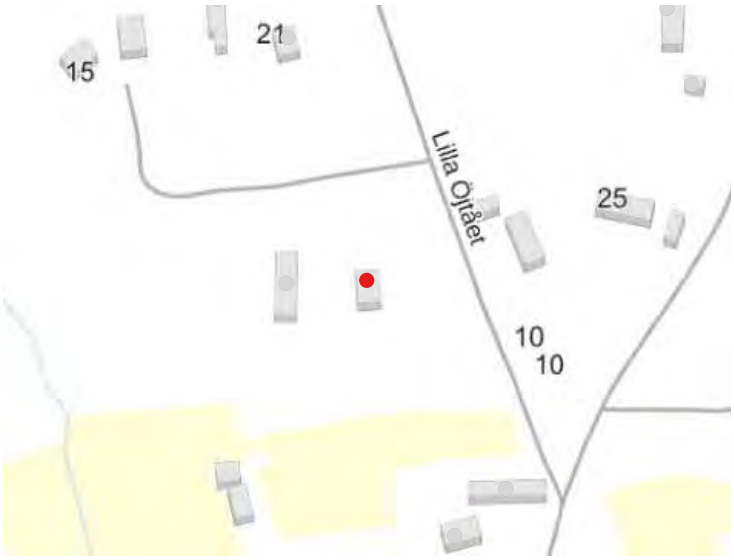
Inventeringsnummer/inventointinumero: 176
Adress/osoite:
Typ/tyyppi: uthus/talousrakennus
År/vuosi:0
Skick/kunto: bra/hyvä
Klass/luokka: 0
Värden/arvot:

Den lilla ekonomibyggnaden har sadeltak i korrugerad plåt. Den ena sidan av taket är längre än den andra och bildar ett takskydd för bil. Fasaden har rödmålad brädfodring med täckribbor. Dörrarna är blå och foderbrädena och karmarna vita. Sockeln består av betong. Byggnaden är i bra skick men i behov av en del underhåll.

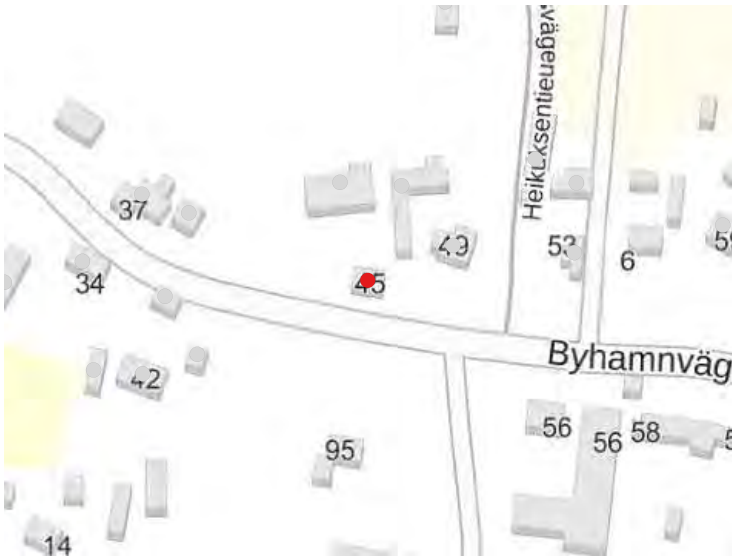
Inventeringsnummer/inventointinumero: 178
Adress/osoite:
Typ/tyyppi: uthus/talousrakennus
År/vuosi:0
Skick/kunto: bra/hyvä
Klass/luokka: 0
Värden/arvot:

Ekonomibyggnaden har sadeltak som är täckt med maskinfalsad plåt. Det ena takfallet är brantare än det andra. Fasaden har orange stående brädfodring. Dörrarna är gula och karmarna och foderbrädena är vita. Fönstren har en ruta och sockeln består av betong. Byggnaden är välhållen och i bra skick.

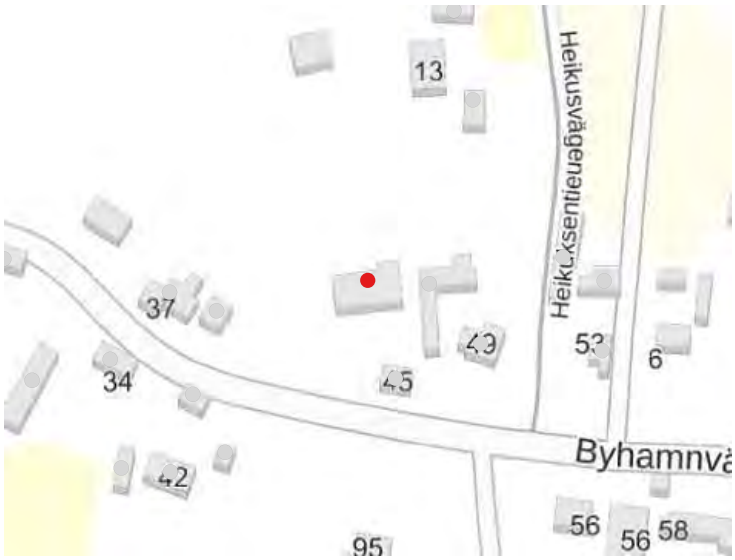
Bostadsbyggnaden har två våningar och ljusgul brädfodring med täckribbor. Sockeln består av betong och fönstren har stående spröjs. I byggnadens sida har man byggt en farstukvist i en våning. Ovanför den finns en fronton och framför har man byggt en öppen terrass. Karmarna och foderbrädena är vita. Sadeltaket är täckt med maskinfalsad plåt. Byggnaden är i bra skick och skapar ett landskapselement vid Byhamnvägen.

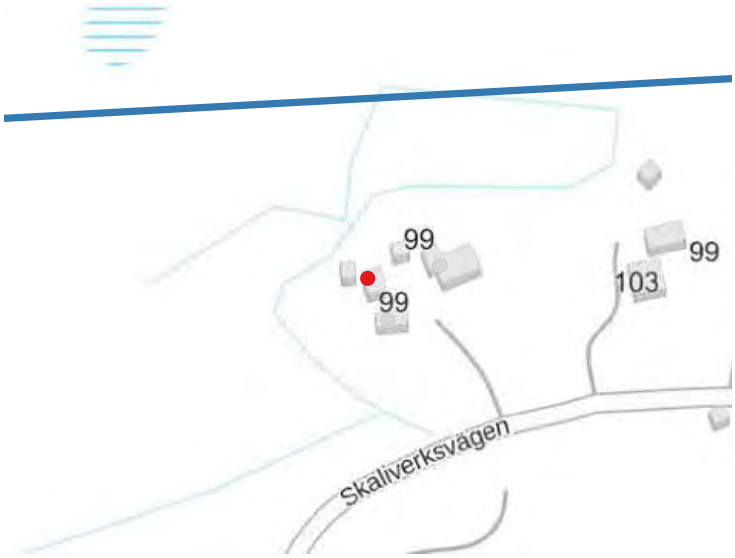
Inventeringsnummer/inventointinumero: 186
Adress/osoite:
Typ/tyyppi: uthus/talousrakennus
År/vuosi:0
Skick/kunto: bra/hyvä
Klass/luokka: 0
Värden/arvot:

Vid den stora ekonomibyggnadens ena gavel finns ett takskydd för bil och i den andra gaveln finns ett förråd. Sadeltaket är täckt med plåt och sockeln är gjuten i betong. Fasaden har rödmålad stående brädfodring. Karmarna och foderbrädena är vitmålade. Byggnaden är välhållen och i bra skick.
