# Uppföljning av reparationer

**Korsholms Högstadium**

**Bölesundsvägen 11B, 65610 KORSHOLM**

### Sammanfattning

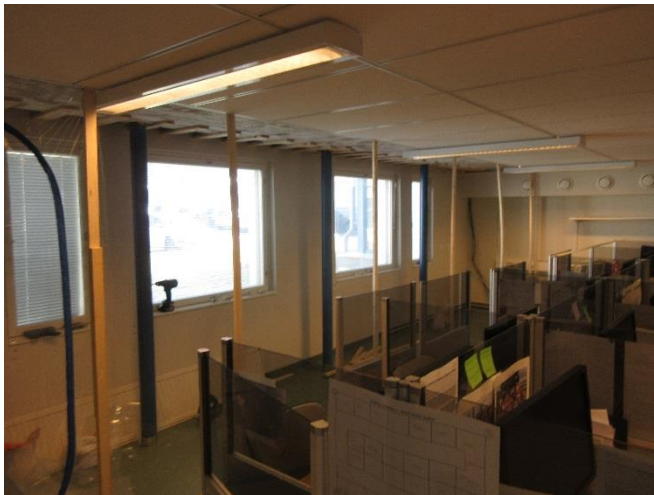
Bild 36. Sektionering av yttervägg under arbete i lärarrum.

Matsalens yttervägg samt lärarrummets yttervägg. På området tätades ytterväggarnas alla anslutningar emot golv, andra väggkonstruktioner, fönsteranslutningar samt på grund av skenor som gick igenom väggen mellan utrymmena täthetsreparerades även övre kant av väggen i lärarrummet.

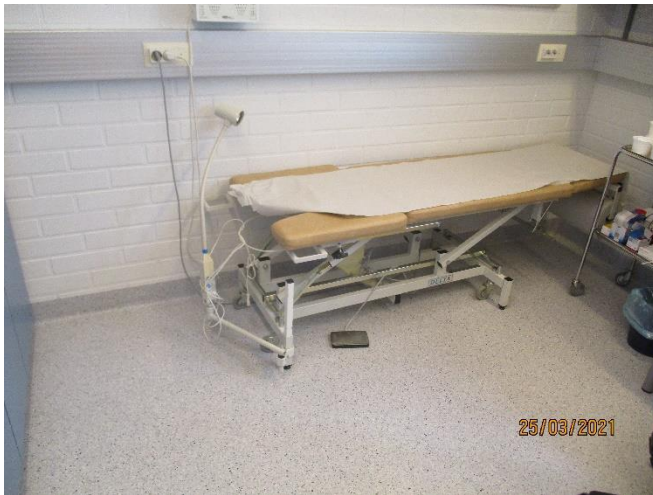
Bild 46. Hälsöårsrum har färdigställt och är i användning.

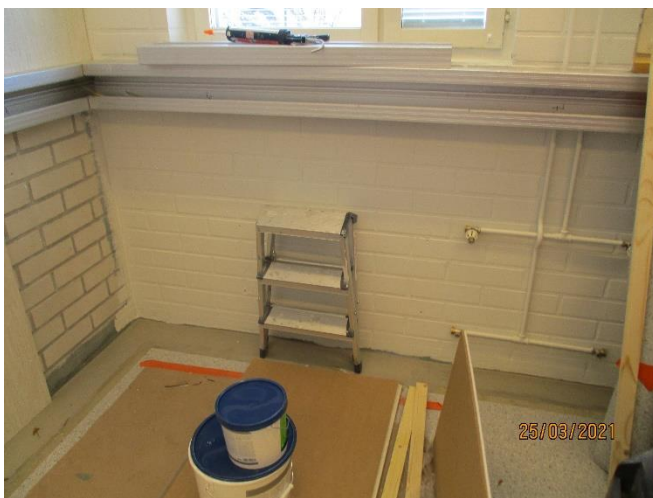
Bild 47. Arbetet har flyttat vidare till nästa rum. Samma princip för täthetsreparation används.

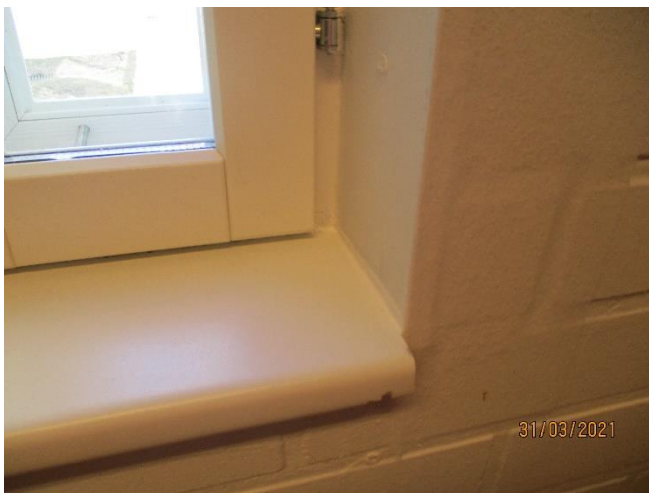
Bild 50. Fönstret hade återställts.

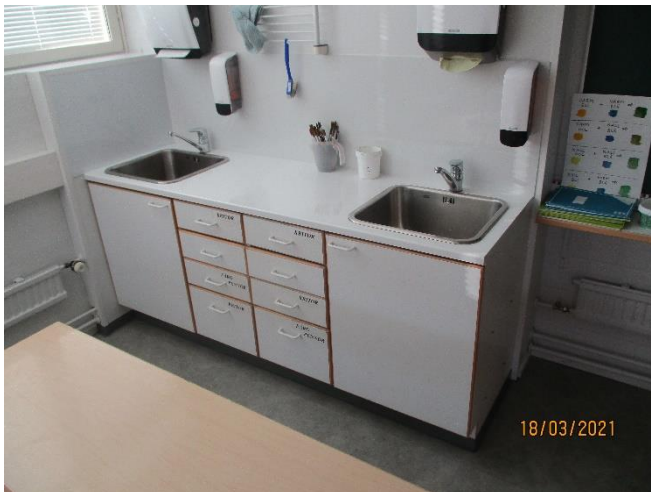
Bild 54. En avloppslukt upplevdes i utrymmet, efter att vatten tappats i båda lavoarerna försvann lukten.

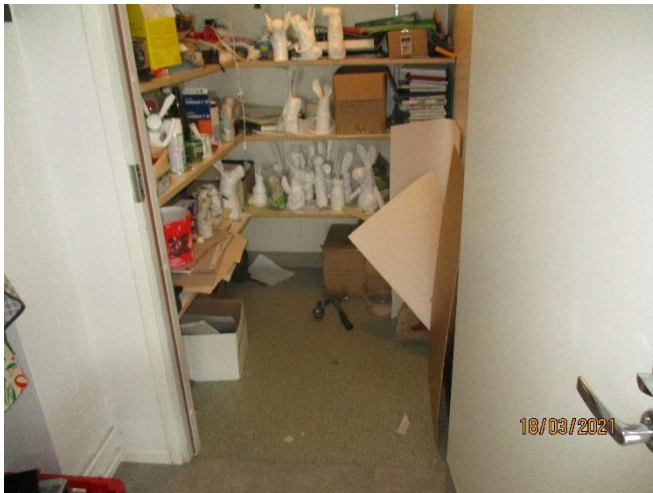
Golvkonstruktionen (mellanbjälklag) granskades via kontrollhål i förrådet. Konstruktionsuppbyggnad:

Bild 55. Förråd där golvkonstruktionen (mellanbjälklaget) kontrollerades.
