KONDITIONSGRANSKNING AV FASTIGHET

VA1584-20

Singsby Daghem  
Maravägen 10  
65710 Singsby

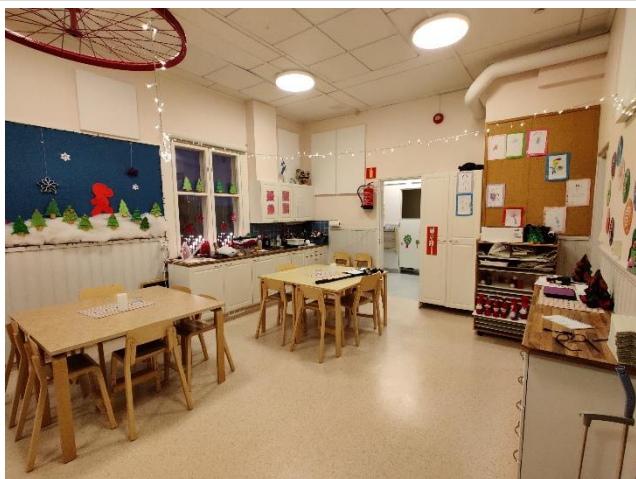
Mellanväggarna är av stockar eller spirade. Inga anmärkningar

5.8.1. Normala mellanväggar

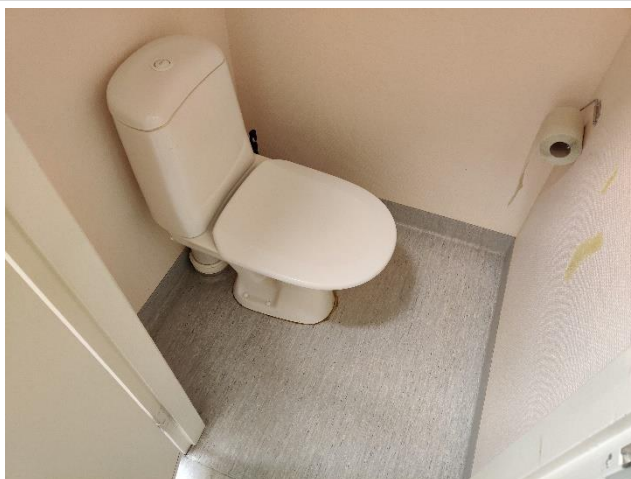
5.8.2. Normala mellanväggar

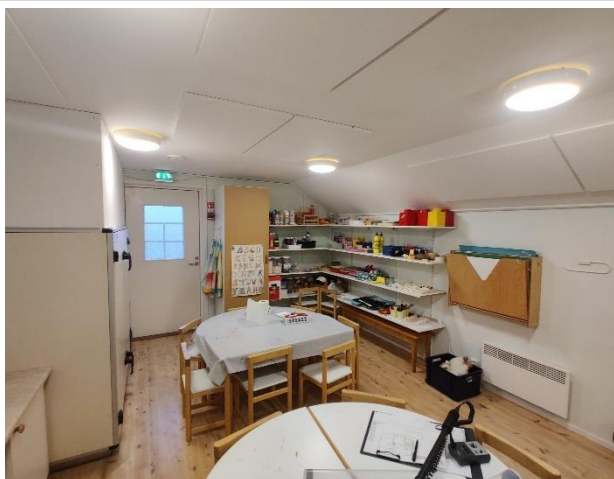
Mellanbjälklaget är av trä. Inga anmärkningar.

5.9.1. Mellanbjälklag i trä

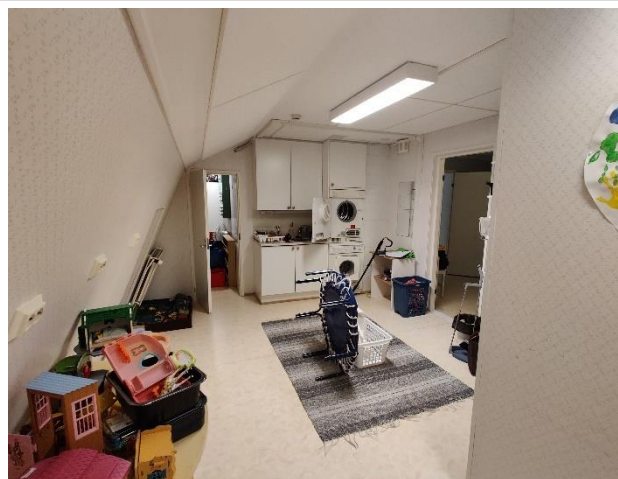
5.10. Mellanbjälklag i trä

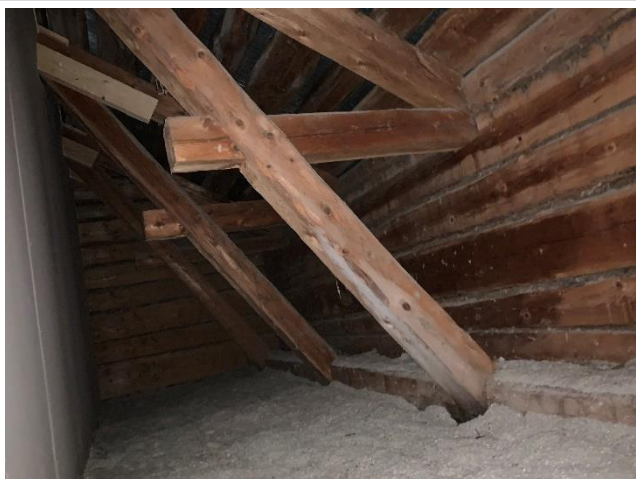
Övre bjälklagets bärande konstruktioner är av stockar och isolerat med lösull. Det noterades spår av fukt vid på gipsskivan vid lösullen. De sneda innertaken är bristfälligt luftade.

5.11.1. Övre bjälklag

De sneda innertaken visar spår av fukt/kondens, detta bör ses över och byggas om så att inte kondensproblematiken börja påverka inomhusklimatet.

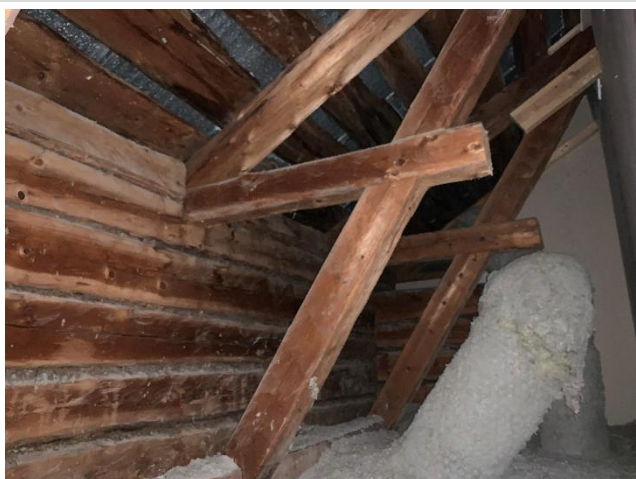
| Daghemmet | I mellantaksutrymmet finns en del spår av läckage. Inga pågående läckagen noterades. |
| 5.12.1. Mellantaksutrymme | 5.12.2. Spår av läckage |

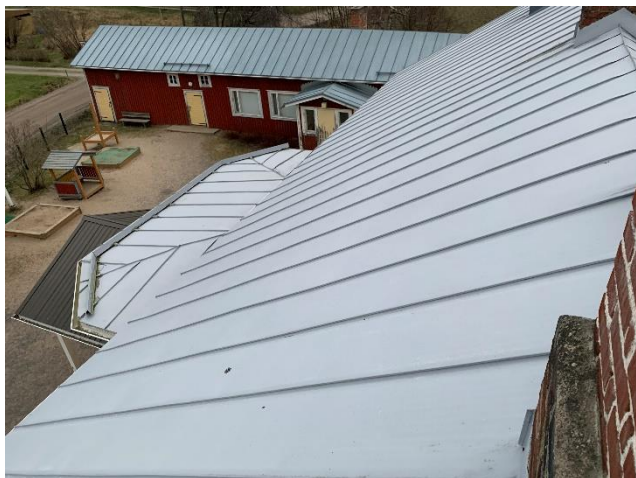
| Daghemmet | Vattentaket är uppskattningsvis från 1960-talet och av falsad plåt. Det finns inga gångbryggor eller snörasskydd på taket. Vidnocken i den västra ändan noterades hål i plåten. Det finns otätheter vid genomföringarna. Det saknas undertak |

5.13.1. Vattentak

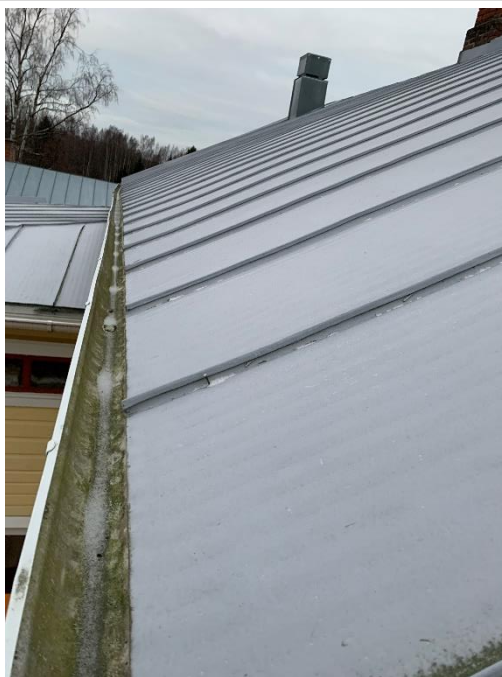
5.13.2. Vattentak

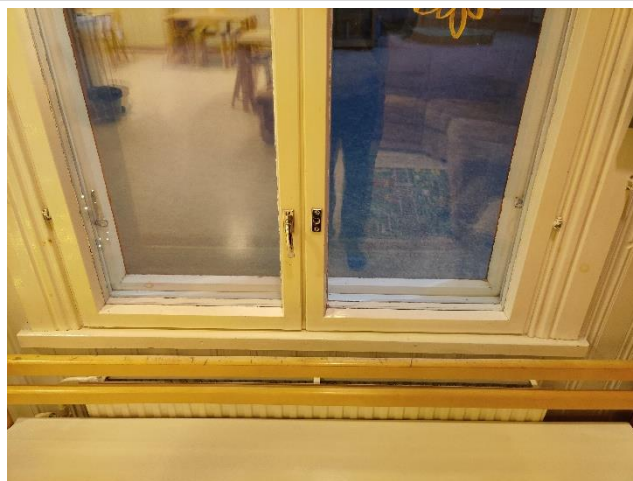
5.14.2. Fönster, inre bågen är förnyad

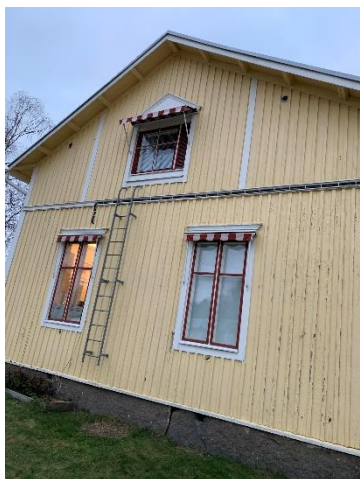
## 5.15.3. Fasad mot syd

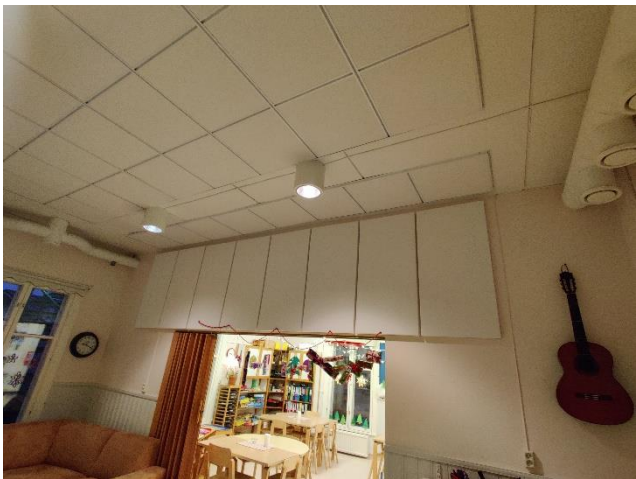
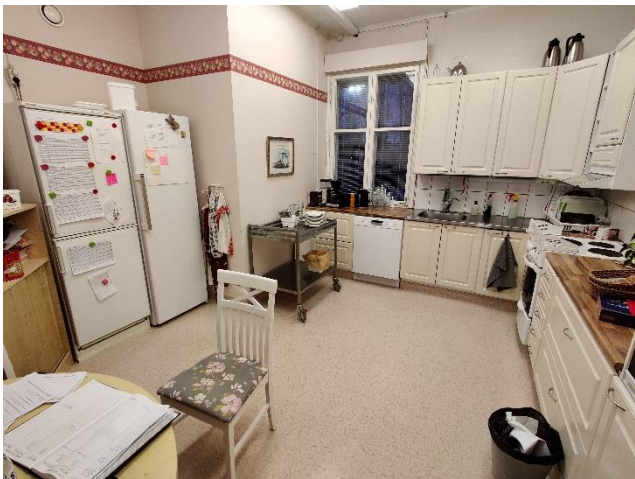
| Daghemmet | Plastmattor på golv, målade spånskivor och halvpanel på väggar samt målade spånskivor eller akustiksskivor i taket. |
| 5.16.1. Plastmatta på golv och målade väggar | 5.16.2. Plastmatta på golv och målade väggar |

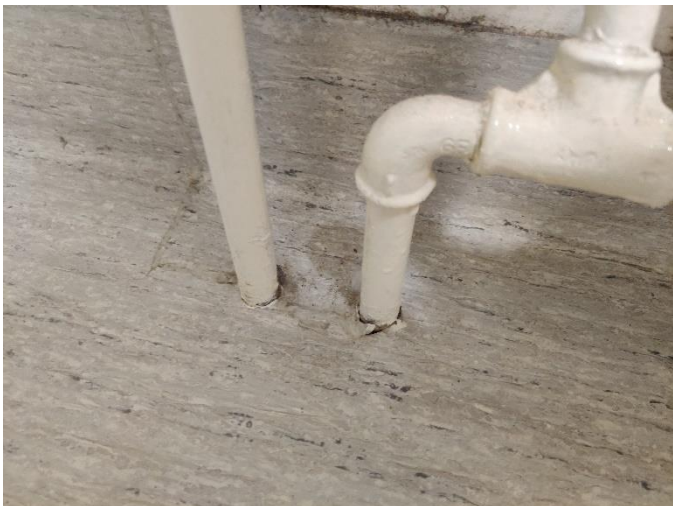
| | Plastmatta på golv och tapet på väggar. Det finns otäta rörgenomföringar i våtutrymmena i golvet. |
| 5.17.1. Plastmatta på golv och på vägg i dusch, besynnerlig rörgenomföring | 5.17.2. Plastmatta på golv och kakel på vägg |

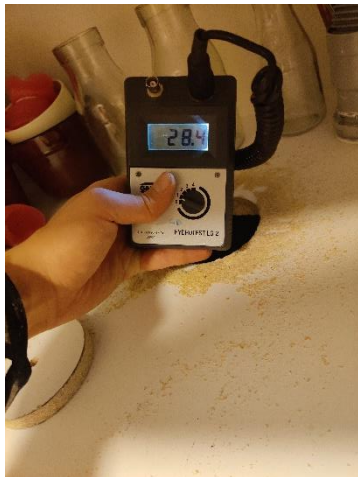
| Daghemmet | Skorstenens övre del är vittrad<br>Samtliga utrymmen ytfuktmättes, inga förhöjda värden upptäcktes. |
| 5.18.1. Skorsten | 5.18.2. Ytfuktmätning |

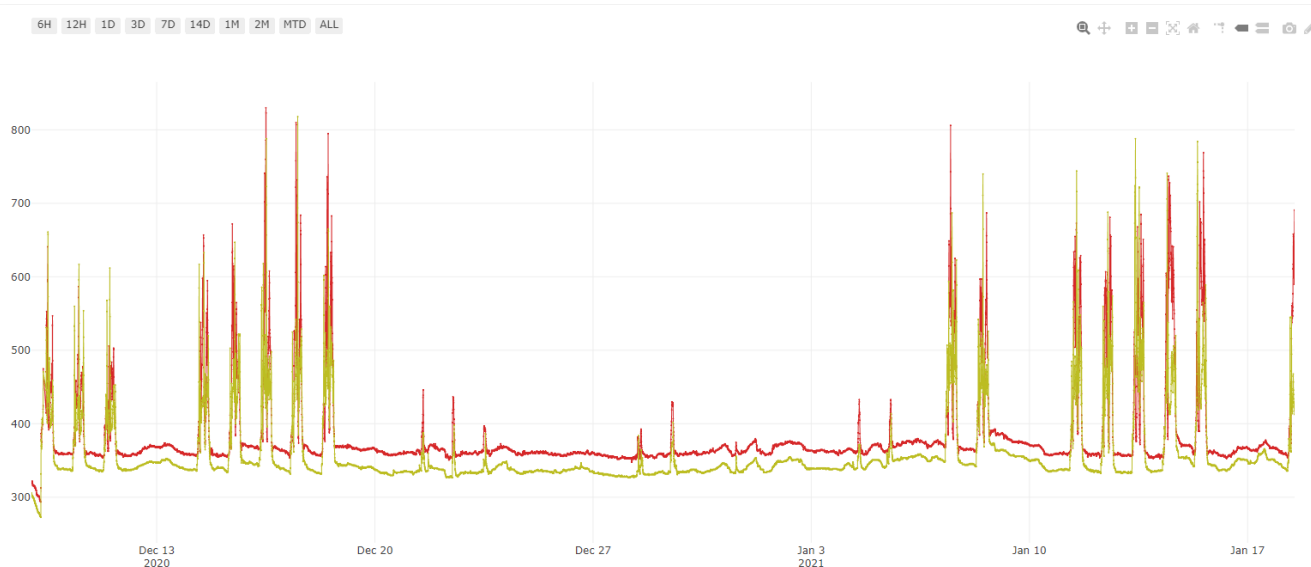
För kontrollera koldioxidhalten i två utrymmen Grupprum och Tambur loggades inomhusluften. Man kan se från grafen att halterna ligger lägre än åtgärdsgränsen på 1500PPM.

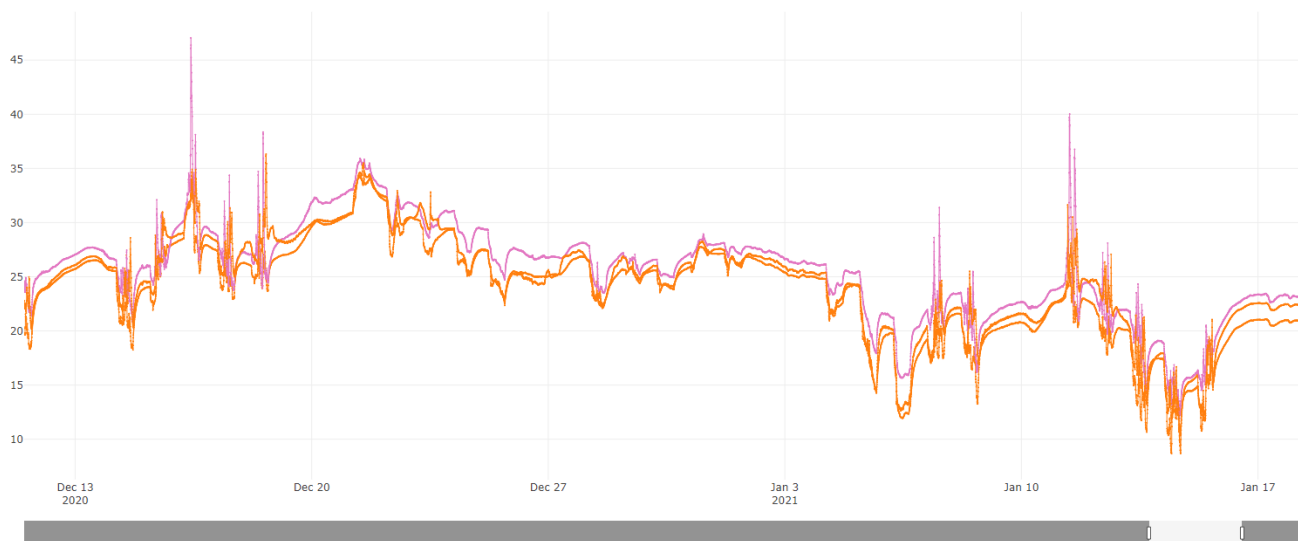
För kontrollera det luften relativa fuktighet loggades inomhusluften i 5 utrymmen. Man kan se från grafen att den relativa fukthalten är mycket varierande.
