# FÖRSÄLJNING AV VEIKARS SKOLA

# Försäljning av Veikars skola

## Veikars Skola

| Uppdrag: | Skolorna i skick – granskning |

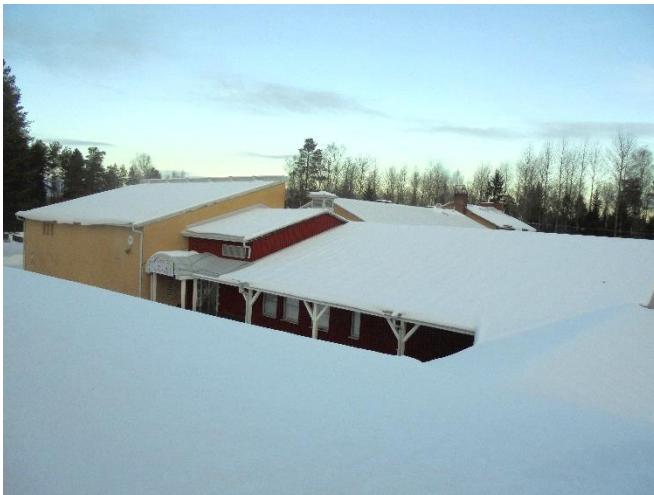
- Vattentak: Vattentaken granskades inte på grund av säkerhetsskäl. Vattentaken är av plåt.
- Regnvattensystem: Ställvis observerades regnvattenbrunnar i husknutarna, men till stor del leds inte regnvattnet bort från byggnaderna. Vid många av stuprören observerades färgflagningar och orenheter på sockeln och fasaderna. Rinnmärken observerades på en stor del av hängränorna, vilket tyder på att de är stockade eller har bristfällig lutning.
- Åtgärdsförslag:
- Vi rekommenderar att vattentaken och genomföringarna granskas då vädret tillåter.
  - Regnvattnet leds bort från byggnaderna och hängränornas kondition kontrolleras och rengörs regelbundet.

Bild 22. Överblicksbild över vattentaken.

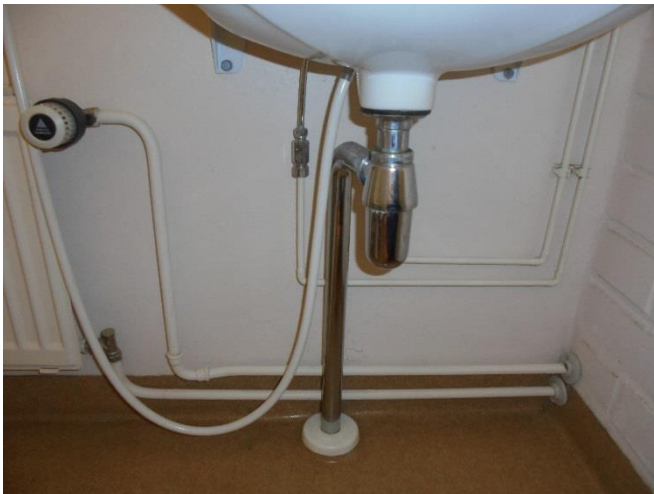
| Vatten- och avlopp: | Synliga rördragningar granskades okulärt, inga tecken på läckage konstaterades. Avloppsrören på bostadsdelen är av gjutjärn, övriga avlopp av plast. Spännringen är inte tätad i brunnarna, skruvar saknas. | |

Bild 48. Synliga rördragningar granskades okulärt.

- Golvbrunnarna tätas och förhöjningsringens täthet kontrolleras regelbundet.

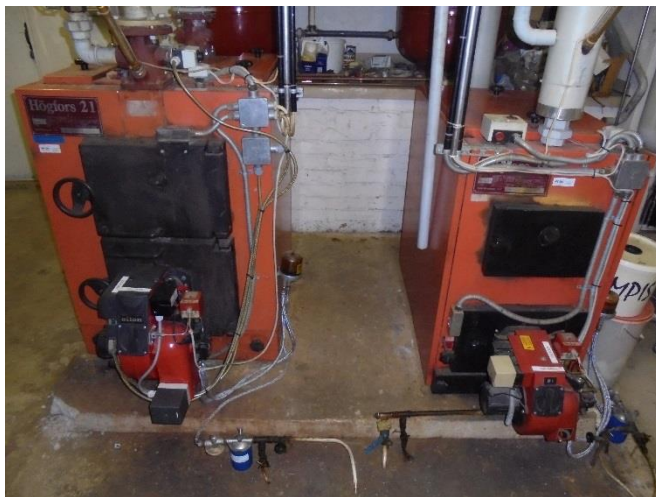
Bild 50. Två stycken oljepannor.

- Läckande värmeelement repareras.
- Pannrummet töms från överlopps saker och ventilationen förbättras.
- Oljetankarnas kondition utreds.

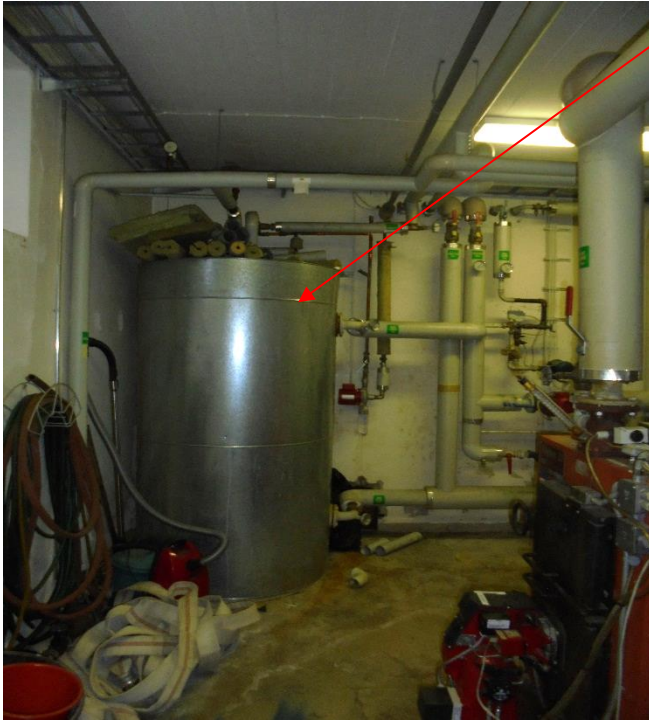
Bild 51. Varmvattenberedare.
