Veikars Skola  
Veikars Daghem  
Veikarsvägen 903  
66520 Veikars

**1. Objekt:**

| <i>Objekt:</i> | Veikars Skola<br>Veikars Daghem |

| <i>Datum:</i> | 17-18.12.2020 |

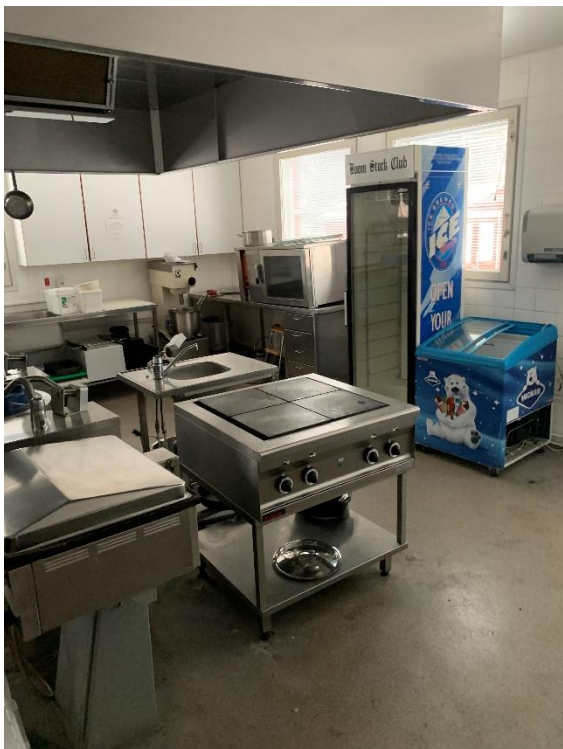
5.4.1. Storkök

I storköket uppmättes generellt sett normala torra fuktvärden. Vid ingången till köket noterades torra fuktskador på väggen mot kontoret.

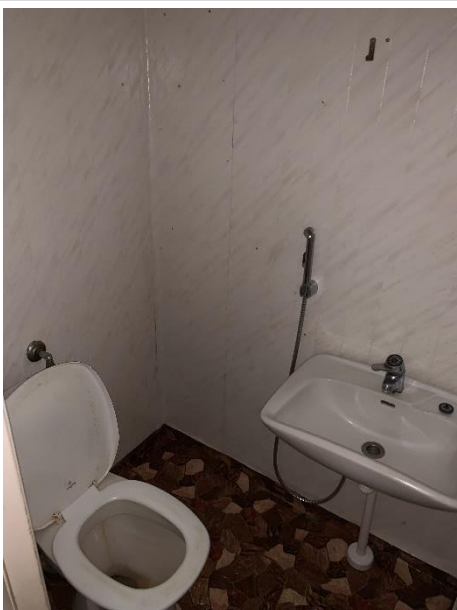
5.5.3. WC-utrymme i den övre lägenheten

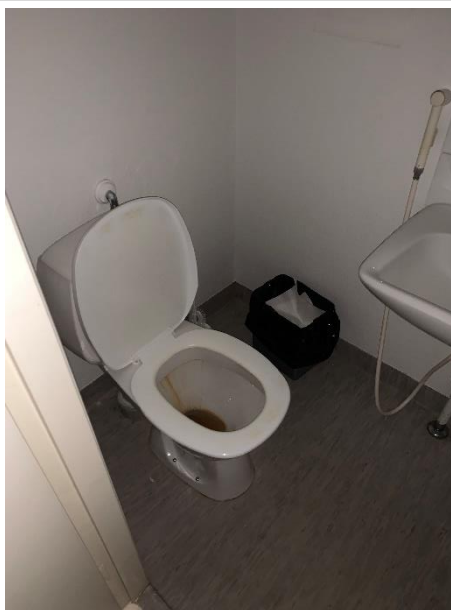
I den nedre lägenheten hade man inte tillgång till den bebodda delen. I den obebodda delen uppmättes normala ytfuktvärden.

5.5.4. Wc i den obebodda delen av den nedre lägenheten

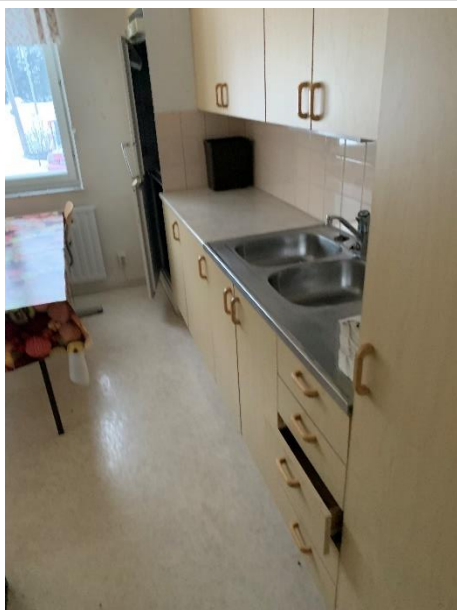
5.5.5. Kök i den obebodda nedre lägenheten

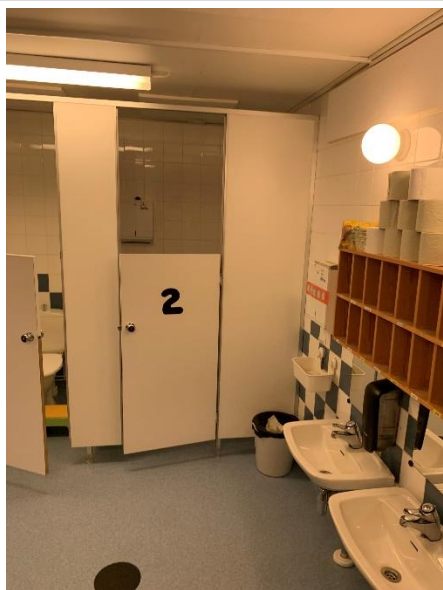
5.6.1. Vattenlek

I daghemmet utfördes en ytfuktmätning i våtutrymmena. Inga avvikande ytfuktvärden noterades på golv eller väggar.
