Spårgastest

**Korsholms Högstadium
Bölesundsvägen 11B, 65610 Korsholm**

Datum:	27–29.12.2022
Granskare:	Sebastian Nygård, Investigo Oy Ab 010 2995136, sebastian.nygard@investigo.fi Byggn.Ing.
Orsak:	Man vill kontrollera eventuella läckage i täthetsreparerade rum med hjälp av spårgastest.
Begränsningar:	Begränsar sig till klassrummen i korridorerna SN, SÖ, NÖ samt ett rum i NN och rektorernas rum.
Kartläggningsmetod:	<i>Spårgas matades in i ytterväggs nedre kant med ca. 6 liter per minut och man granskade för läckage. Gasen matades i huvudsak inifrån men i några rum matades gasen utifrån. Stickprov utfördes i golvkonstruktion i SN-korridoren. Gasen matades i ca. 3–4 minuter i varje kontrollplats. Man säkerställde undertryck i granskat utrymme antingen med hjälp av extern fläkt eller så blockerades befintlig tilluft tillfälligt. Undertrycket var i de flesta fall -9,0 – -12,0 Pa. I SN3 (Spec3), NÖ1 och NÖ2 var undertrycket -4,0 – -6,0 Pa.</i>
Använd utrustning:	Trotec T3000 / TS250 / TS660, kalibrerad: 08 / 2022 Spårgas

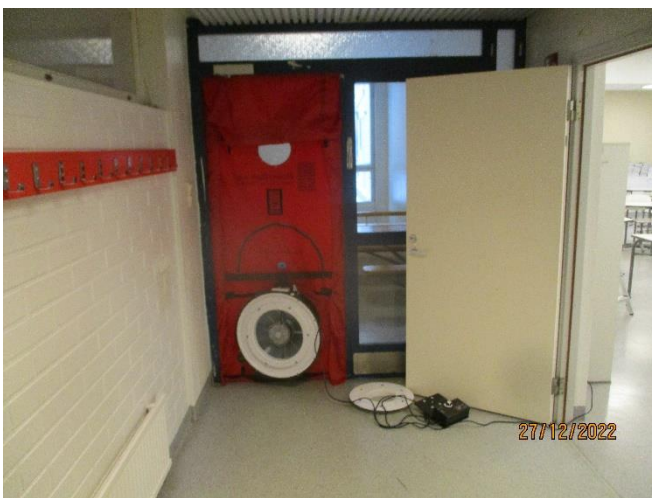
Bild 2.
Ställvis användes extern fläkt för att uppnå jämnt undertryck på ca. -9 – -12 Pa.

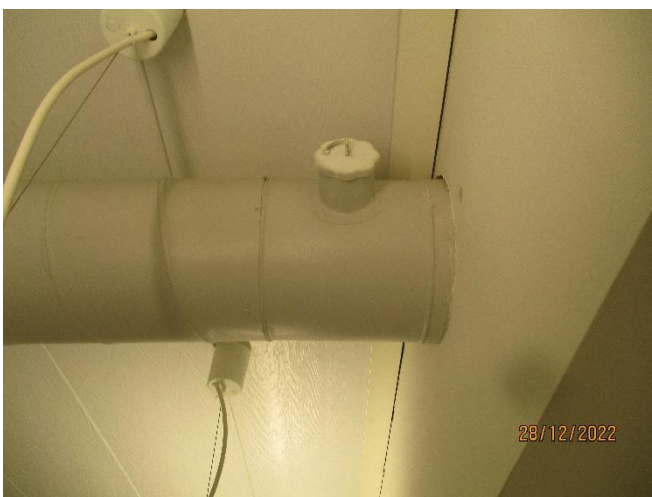
Bild 3.
Ställvis räckte det med att strypa tilluften för att få önskat undertryck medan testet pågick. Efteråt justerades spjällen tillbaka till ursprungspositionen.
