# Uppföljning av reparationer

**Korsholms Högstadium**

**Bölesundsvägen 11B, 65610 KORSHOLM**

Tillägg: 9.2.2021 sid 21 samt uppdatering av bilder i rapport

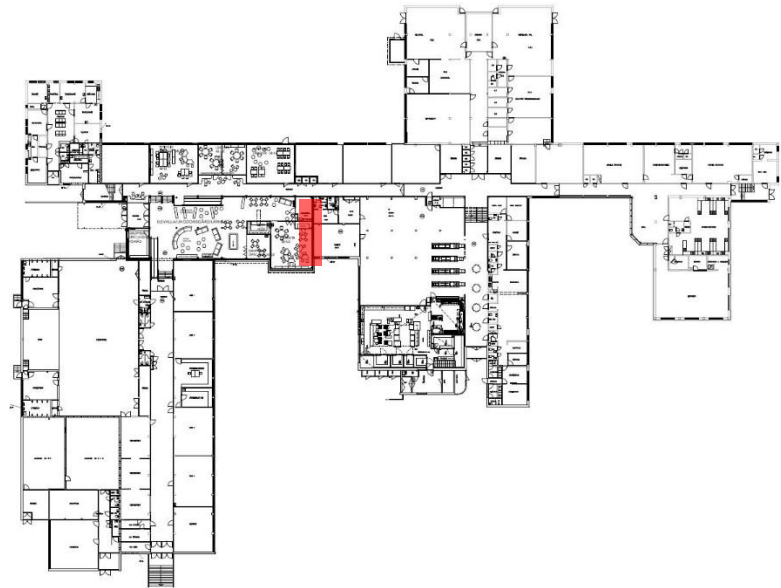
### 3.2 Klassrum LM1

Väggen mellan klassrum LM1 och lärarrummet är en gammal yttervägg. I väggen hade konstaterats finnas orenheter, varpå väggen öppnades upp. Gammal yttervägg rivdes ända ner till golvnivå. Isolering avlägsnades och ytorna rengjordes. Anslutningar till andra konstruktioner täthetsreparerades. Väggen reparerades även mellan städförråd och omklädningsrum.

Renoveringen följdes upp under arbetets gång och granskningar gjordes regelbundet. Det granskades att tillräcklig rivning var utförd innan man gick vidare till nästa arbetsskede. I samband med renoveringen granskades även material för skadliga ämnen, men sådant kunde ej hittas.

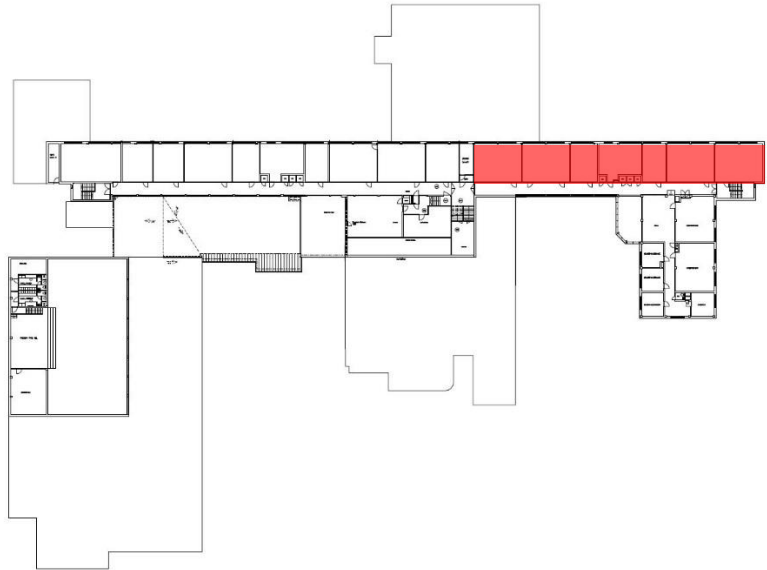
### 3.4 Korridor NÖ 1 - 7

I korridor NÖ 1 - 9 har klassrummen täthetsreparerats. Täthetsreparationer utfördes av yttervägg.

För att garantera ett lyckat tätningsresultat utfördes spårgastest av yttervägg, stickprovsmässigt. En spårgas matades in i isoleringsskiktet och ett undertryck sattes i utrymmet. Därefter granskades alla platser där gas kan läcka in med givare. Ifall läckageplatser hittades, utfördes vidare täthetsreparationer tills gas ej kunde tränga in.

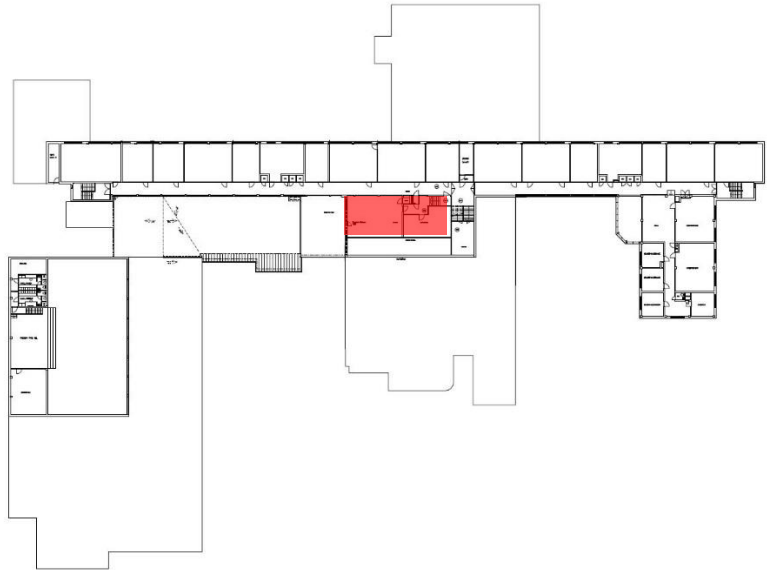
### 3.5 SÖ10 och bibliotek

I klassrum SÖ10 täthetsreparerades yttervägg och tak. I biblioteket täthetsreparerades taket. I biblioteket togs även golvmattan bort (pga lukt) och allt lim samt spackel slipades bort till ren betongyta. De nedsänkta taken förnyades i samband med renoveringarna.

För att garantera ett lyckat tätningsresultat utfördes spårgastest. En spårgas matades in i isoleringsskiktet och ett undertryck sattes i utrymmet. Därefter granskades alla platser där gas kan läcka in med givare. Ifall läckageplatser hittades, utfördes vidare täthetsreparationer tills gas ej kunde tränga in. Även okulära granskningar utfördes.

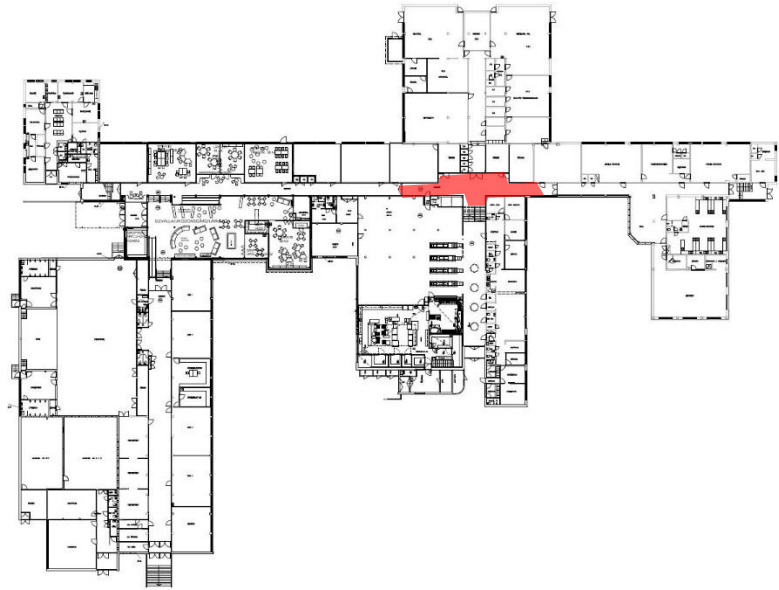
### 5.1 Korridor krysset

På området tätades väggar som avgränsar mot krypgrund samt golv-vägganslutningen. Detta för att förhindra att det från krypgrund eller golvets isoleringsskikt tränger in orenheter i inomhusluften. Dessa täthetsreparationer utfördes under sensommaren 2020.

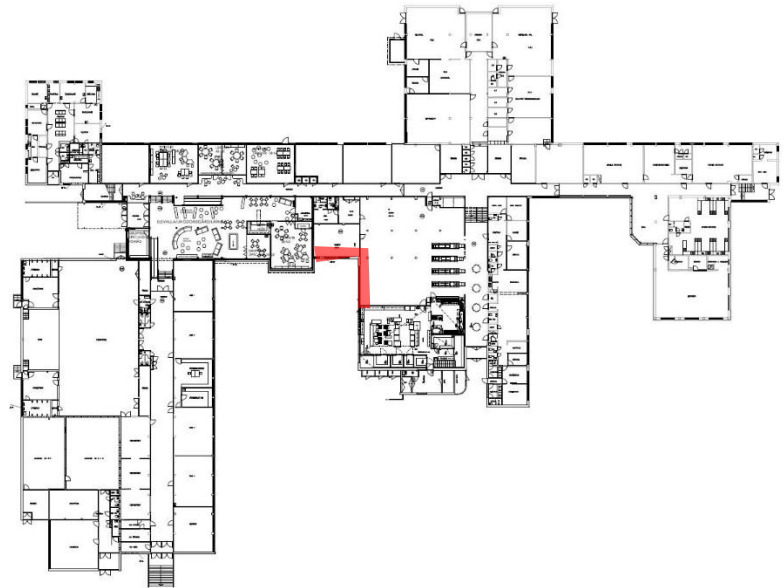
## 5.2 Matsal och lärarrum

Matsalens yttervägg samt lärarrummets yttervägg. På området tätades ytterväggarnas alla anslutningar emot golv, andra väggkonstruktioner, fönsteranslutningar samt på grund av skenor som gick igenom väggen mellan utrymmena täthetsreparerades även övre kant av väggen i lärarrummet.

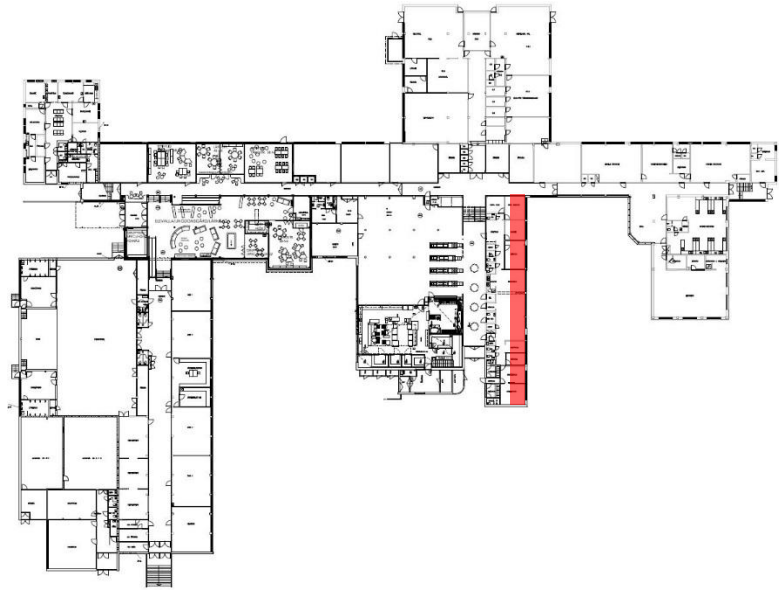
Under jullovet 2020 utfördes täthetsreparationer av ytterväggen i lärarrummet.

Ytterväggen i lärarrummet har täthetsreparerats för att förhindra möjliga orenheter att tränga in i inomhusluften.
