# Konditionsundersökning

**Korsholms Högstadium – 1972-delen**

**Bölesundsvägen 11B, 65610 Korsholm**

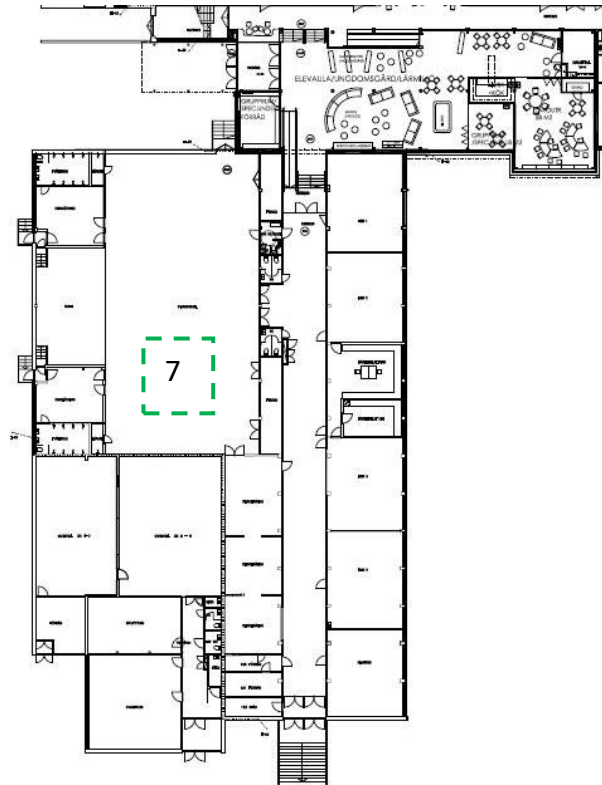
Ur övre bjälklaget togs ett mikrobprov. Ingen mikrobtiltväxt konstaterades.

| Prov # | Konstruktion | Material | Resultat | Tolkning |
|---|---|---|---|---|
| 7 | Övre bjälklag | Glasull | Minimalt med mikrober | Ej skadat. |

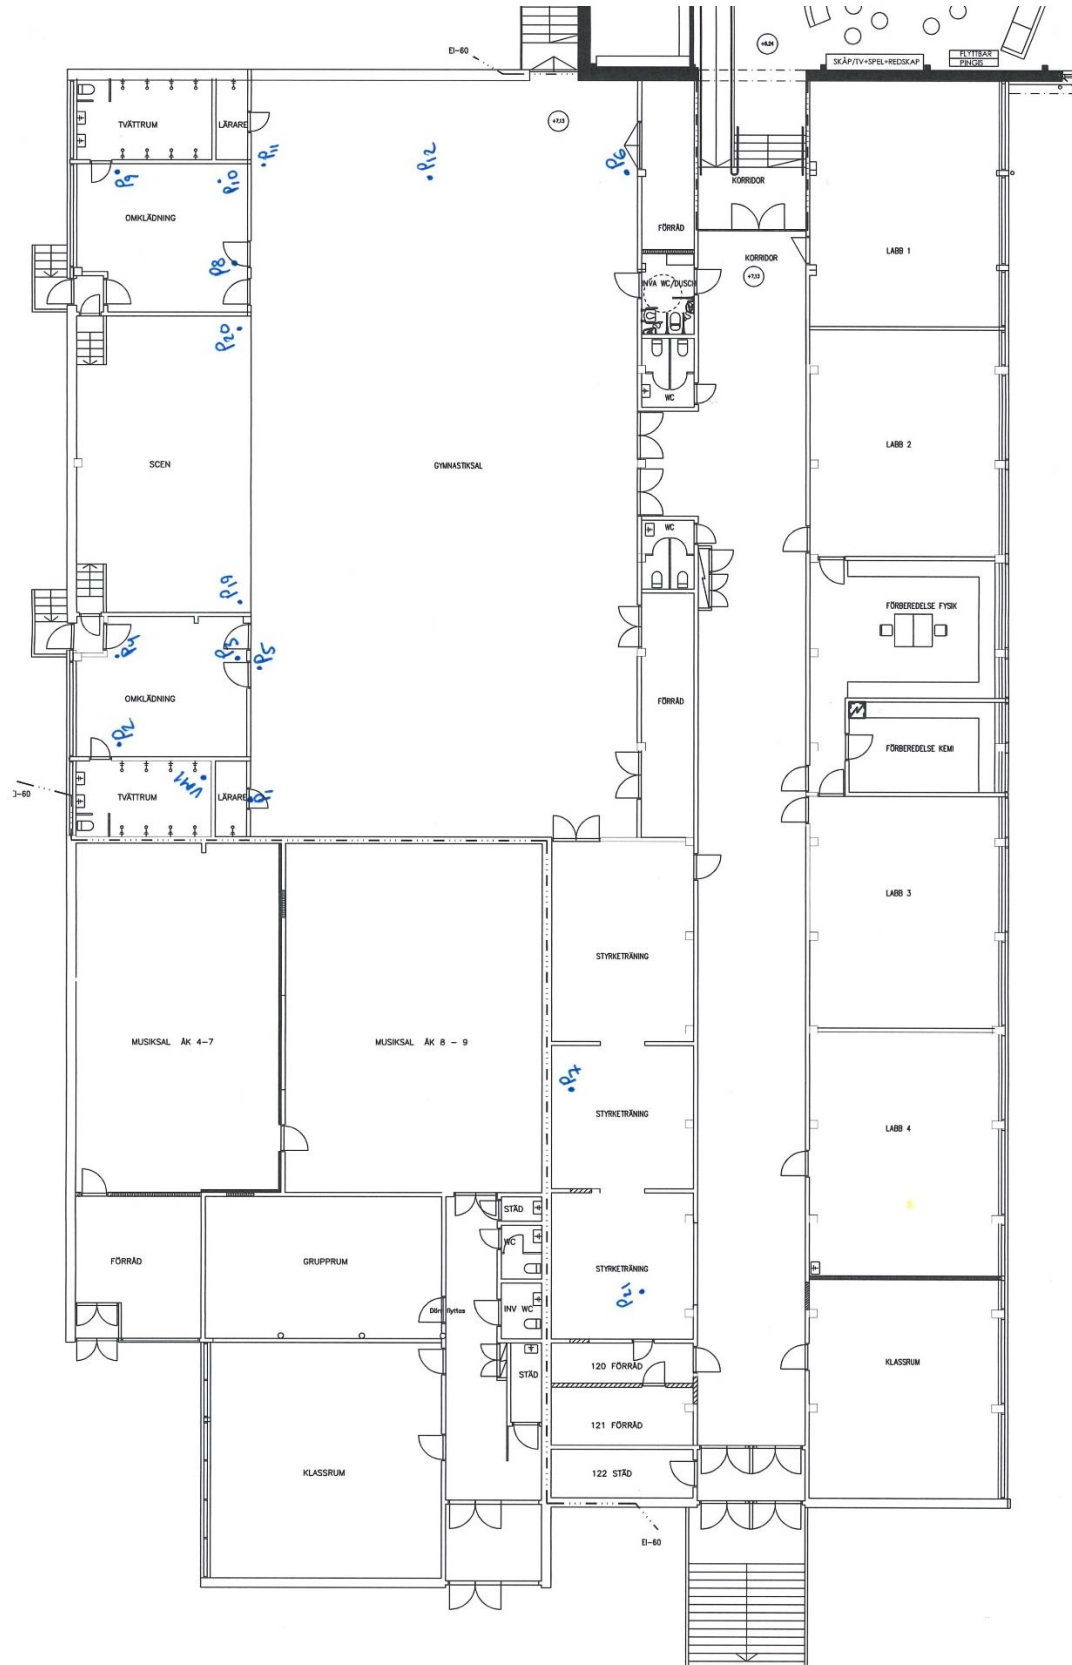
Mätpunkter:

Förhöjda fuktvärden i isolering och under matta kunde konstateras på områden kring golvomklädningsrummet.

Uppskattat vått område i golv:

(observera att även mellanväggar är fuktskadade på området)

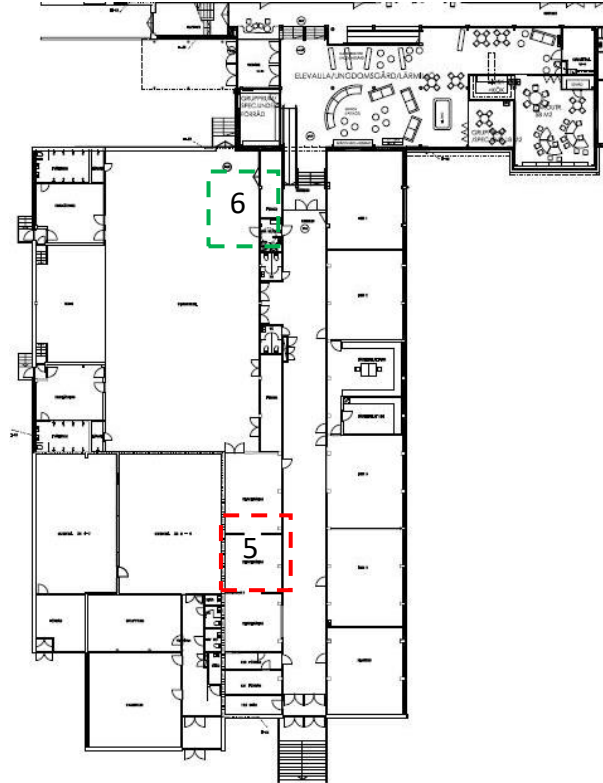
Ur det nedre bjälklaget togs två mikrobprov. Ett på område där golvisoleringen ej kunde konstateras vara våt. I provet konstaterades inga livskraftiga mikrober. Det andra i gymmets golv. Där konstaterades små mängder mikrober, även fuktskadeindikatorarter. I isoleringen kunde även en avvikande lukt konstateras.

| Prov # | Konstruktion | Material | Resultat | Tolkning |
|---|---|---|---|---|
| 5 | Golv | Bergull | Minimalt med mikrober. Innehåller fuktskadeindikatorer och i provet fanns en avvikande lukt. | Skadat. |

Mikrobiellt skadat bottenbjälklag kan också åtgärdas genom att förnya den skadade ullisoleringen och avlägsna utjämningsanden. Ytmaterial och golvkonstruktion med isolering avlägsnas fram till grundplattan. Grundplattan rengörs mekaniskt. Ibland kan grundplattan vara väldigt tunn, och i sådana fall måste man överväga att riva denna. I vanliga fall rekommenderas det att största delen av isoleringen skall vara under betongplattan för att minska på fuktbelastningen. Grundplattan bör kontrollfuktmätas. Ifall en fuktbelastning konstateras bör man förhindra markfukten från att orsaka skador efter reparationen. Det kan man göra t.ex. genom att spärra betongplattan emot fukt, t.ex. med en fukt- och emissionsspärr. Därefter kan golvet isoleras och ett nytt ytslip gjutas.

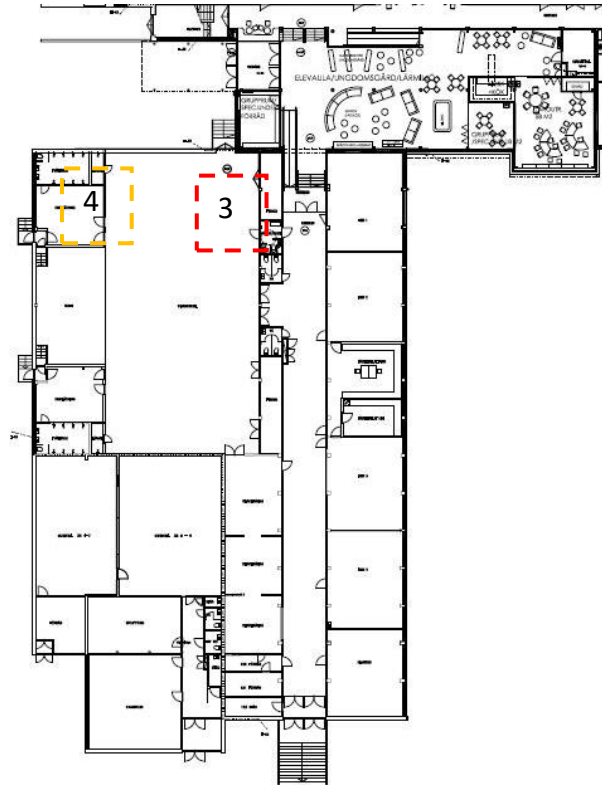
Två voc-bulkprov togs av golvmattor, för att granska om dessa har emissionsskadats. I båda mattorna fanns en avvikande lukt, och mängden spackel under omklädningsrumsmattan är minimal. Mängden voc-föreningar i själva mattan var ändå på relativt normala nivåer, men mängden 2-etyl-1-hexanol i den äldre gymnastiksalsmattan var förhöjd.

| Prov # | Konstruktion | Material | Resultat | Tolkning |
|---|---|---|---|---|
| 3 | Gymnastiksalsgolv | Plastmatta, undre | 2-etyl-1-hexanol på förhöjd nivå, mycket avvikande lukt | Emissionsskadad |
| 4 | Omklädningsrumsgolv | Plastmatta | VOC-föreningar på normal nivå, avvikande lukt | Inte emissionsskadad, dock fuktskadad från duschen |

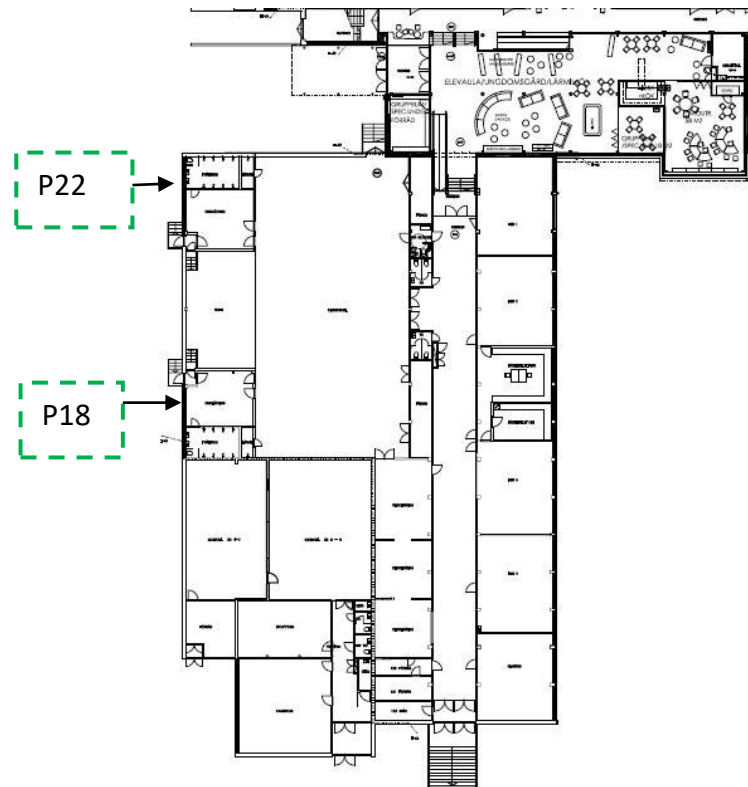
## Mätpunkter:

Ingen förhöjd fukt konstaterades i ytterväggen.

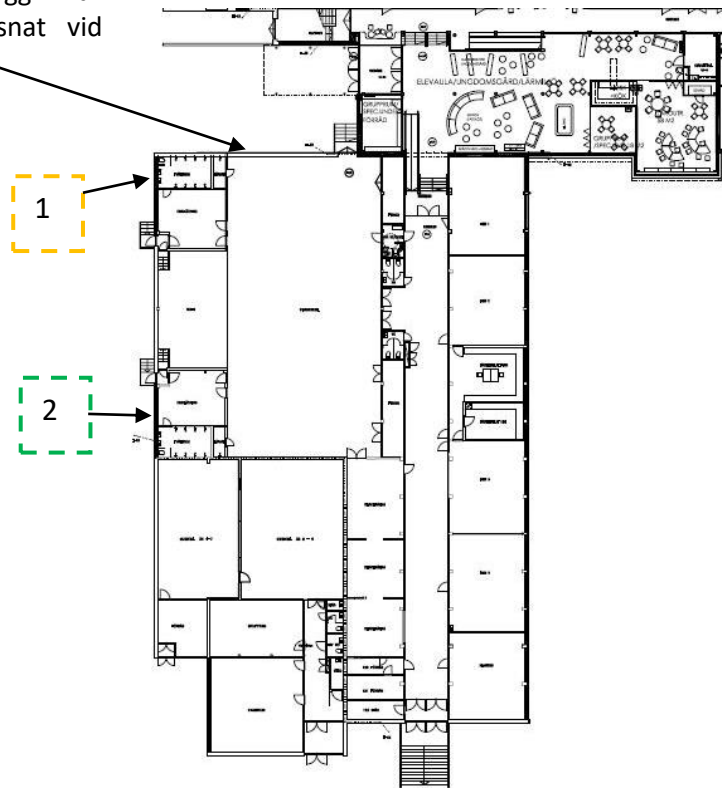
Ur ytterväggen togs två mikrobprov. En provplats angränsar mot korridoren, andra mot uteluften. I provet som angränsar mot korridoren kunde måttligt med mikrober konstateras, även fuktskadeindikatorarter. Dock ingen avvikande lukt eller förhöjd fukt.

| Prov # | Konstruktion | Material | Resultat | Tolkning |
|---|---|---|---|---|
| 1 | Yttervägg | Bergull | Måttligt med mikrober, även fuktskadeindikatorer. | Möjlig mikrobtiltväxt, överskrider ej åtgärdsgräns. |

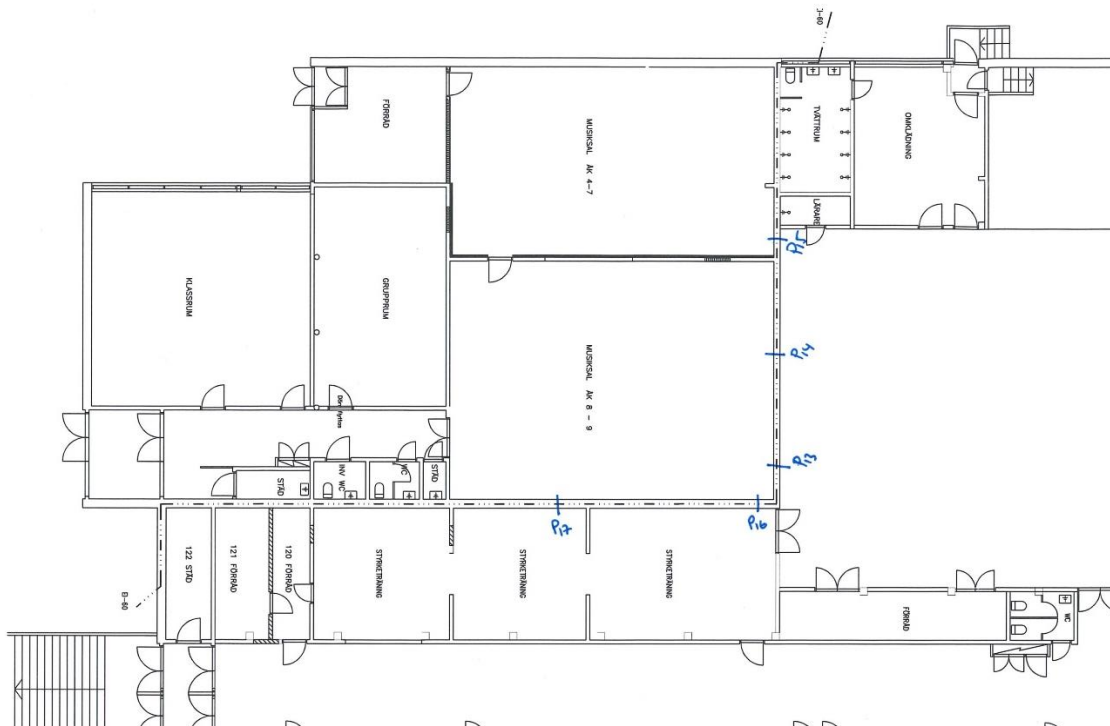
Mätpunkter:

I väggarna mot mark konstaterades inga förhöjda fuktvärden.

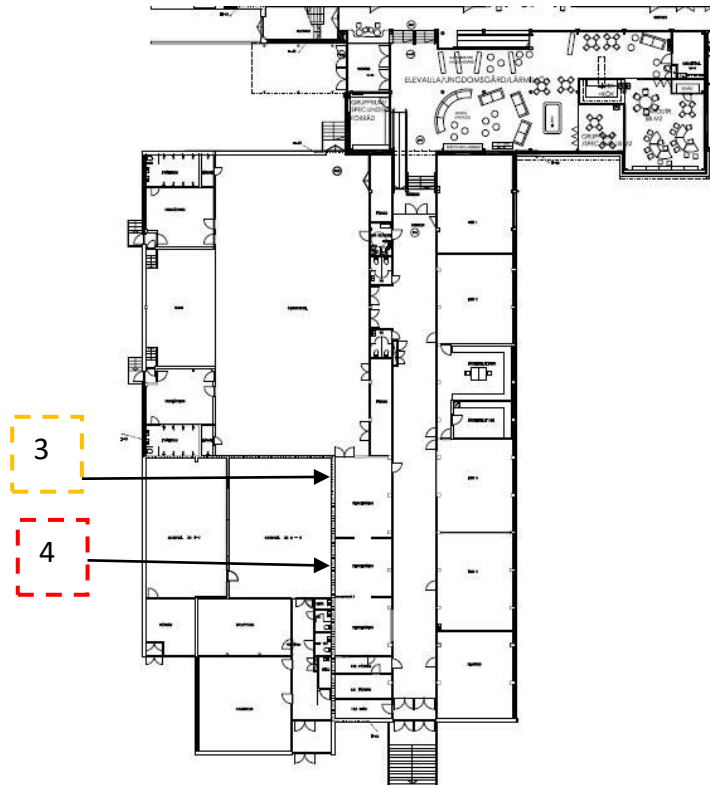
Ur väggen mot mark togs två mikrobprov. Inga stora mängder mikrober konstaterades, men speciellt i prov 4 kunde en unken mikrobliknande lukt konstateras. Man kan konstatera att väggen är skadad.

| Prov # | Konstruktion | Material | Resultat | Tolkning |
|---|---|---|---|---|
| 3 | Yttervägg | Bergull | Minimalt med mikrober.<br>Aningen avvikande lukt. | Indikation på skada. |
| 4 | Yttervägg | Bergull | Måttligt med mikrober,<br>innehåller<br>fuktskadeindikatorer. Unken<br>lukt. | Skadad. |
