# Uppföljning av reparationer

**Korsholms Högstadium**

**Bölesundsvägen 11B, 65610 KORSHOLM**

Senast uppdaterad: 09.2023

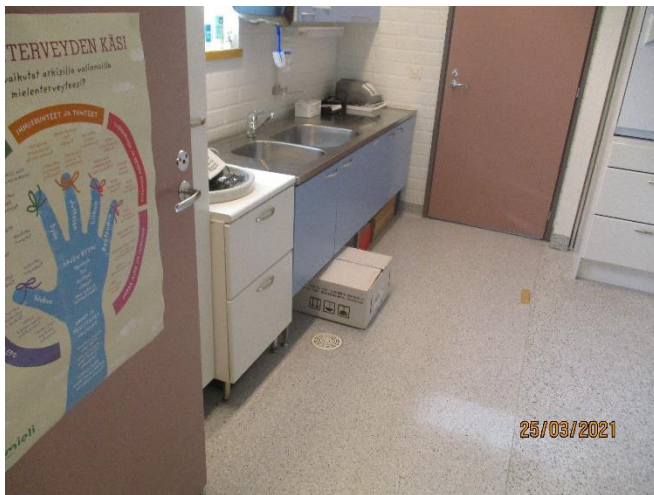
Bild 45. Hälsovårdsrum har färdigställt och är i användning.

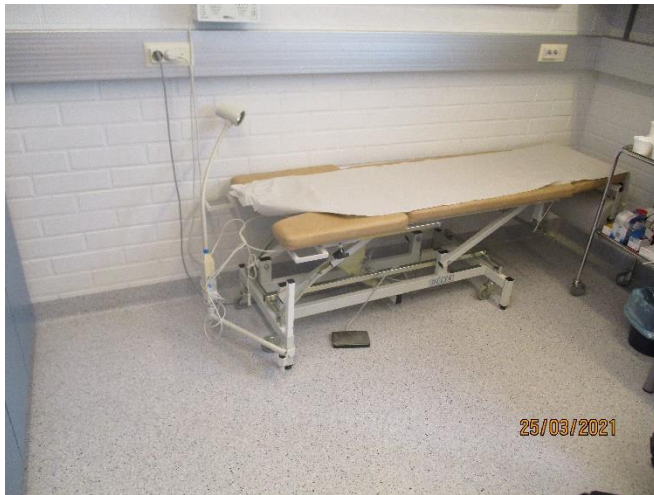
Bild 46. Hälsovårdsrum har färdigställt och är i användning.

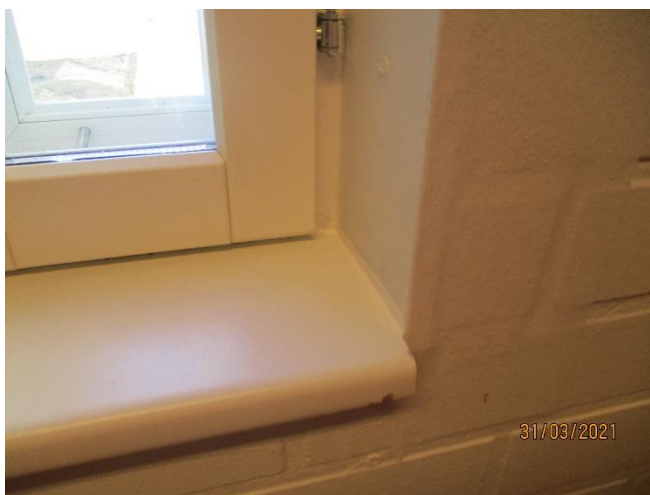
Bild 50. Fönstret hade återställts.

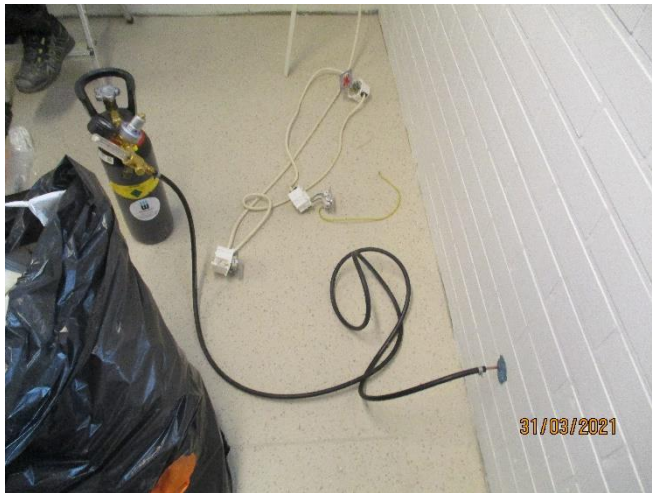
Bild 51. Plastmattan hade återställts. Spårgasen sattes in i ytterväggens nedre del.

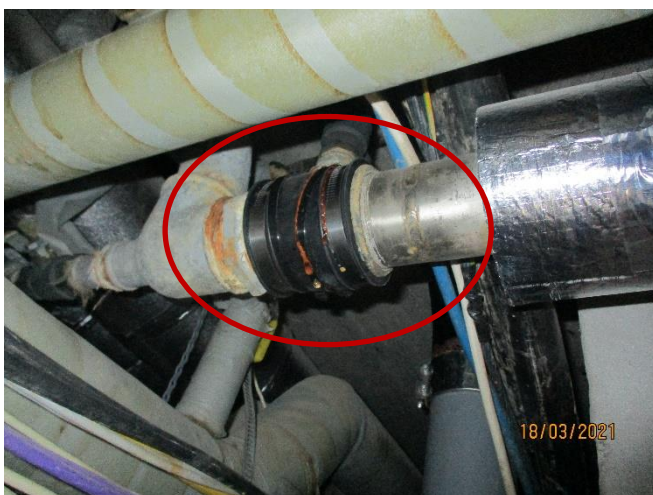
I samband med spårgastestet observerades ett mindre droppläckage från ett värmerör i det område där teknikrum slutar och korridor in mot krypgrund börjar. Rekommenderas att man ser över och åtgärdar läckaget.

Bild 63. Ett mindre droppläckage observerades från ett värmerör i det område där teknikrum slutar och korridor in mot krypgrund börjar. Rekommenderas att man ser över och åtgärdar läckaget.

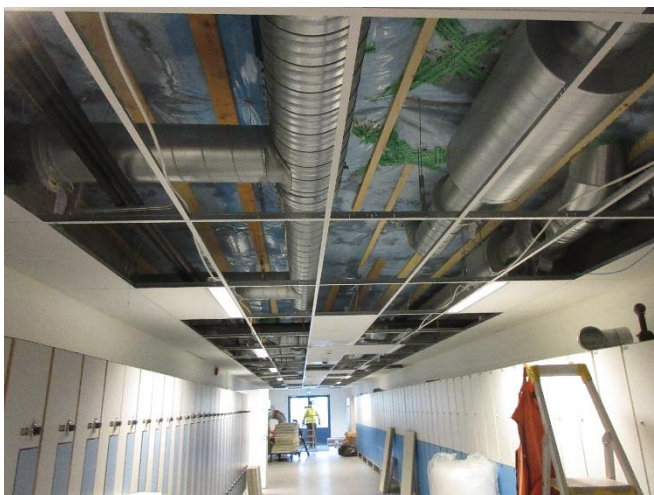
Bild 64. Taket plockades ner, rengöring utfördes och tätning av ångspärrsplasten utfördes.

Nedsänkta taket plockades ner och städning utfördes ovanpå. I samband med detta reparerades otätheter i ångspärrsplasten.

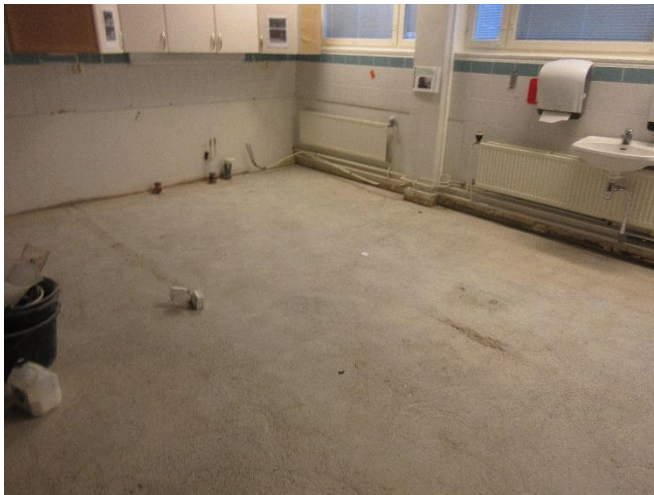
Bild 65. Överblick över utförd asbestsanering av golv, HU2.

I utrymmena utfördes följande åtgärder: Lösöre monterades bort och de utrymmen som hade asbestförekomst i golvet, asbestsanerades fram till ren betong.

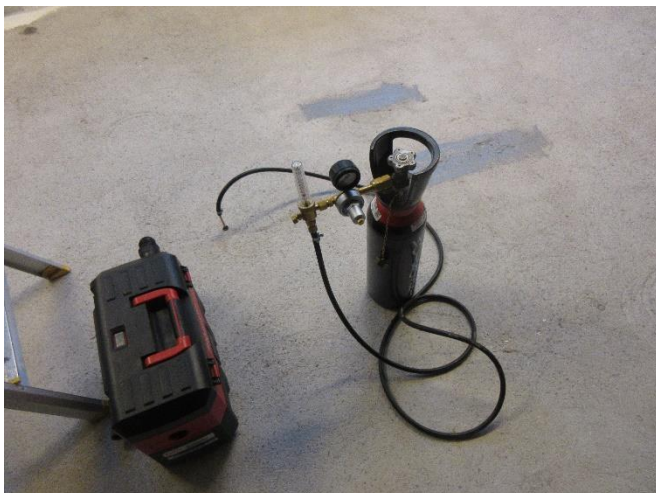
Bild 71. Spårgas matades in i isoleringsskikten och man undersökte om det kunde läcka in någonstans.

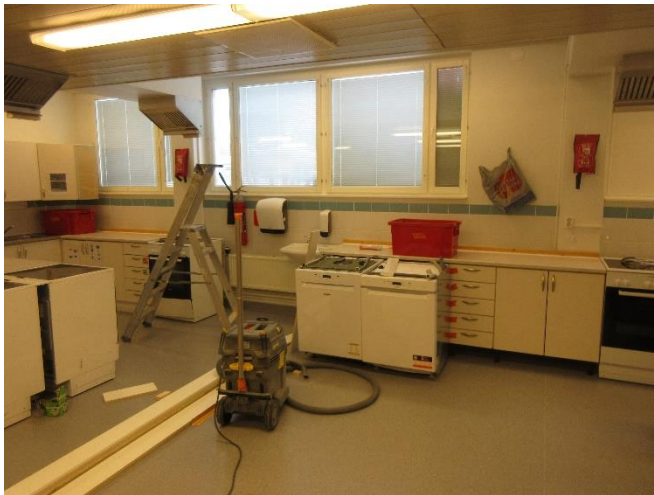
Bild 74. Återbyggnad under arbete.

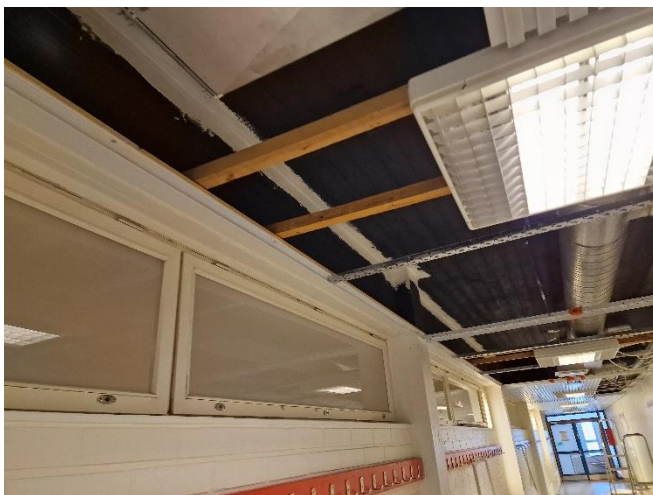
Bild 81. Även konstruktionsanslutningar tätades.

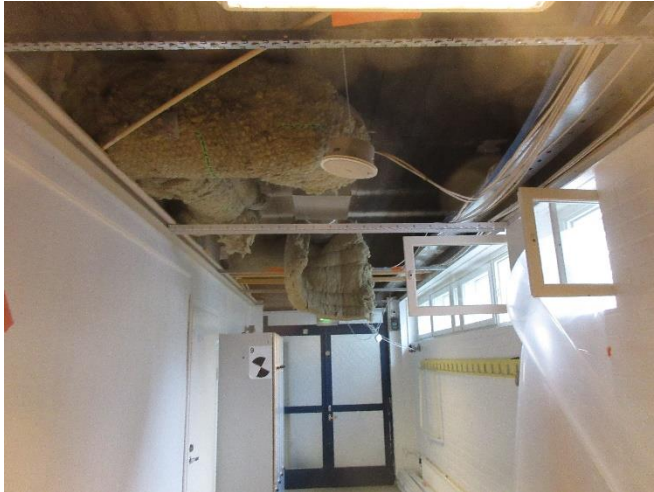
Bild 82. Synliga isoleringar med mineralfibrer i innertaket togs bort.

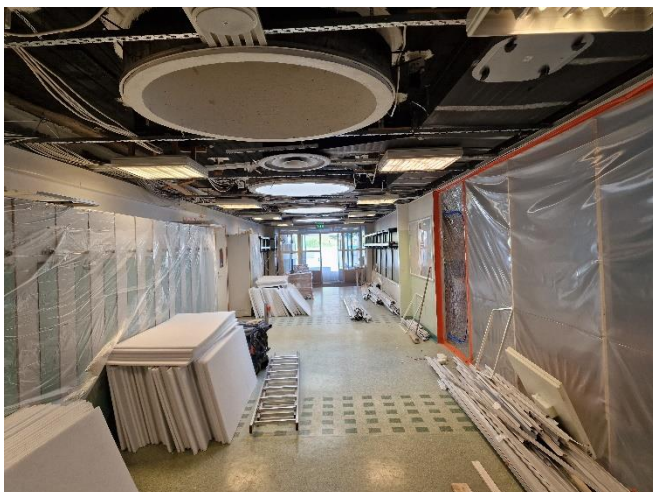
I korridoren plockades det nedsänkta taket ner. Ljuddämpningsmaterialet som innehåller industriella mineralfibrer plockades bort från metallskenorna och skenorna torkades rena. Vid tillbakamontering monterades ovanpå skenorna ett akustikmaterial, som inte innehåller industriella mineralfibrer. Då det nedsänkta taket var borta tätades även genomföringar samt andra riskplatser, så att läckage från t.ex. övre bjälklagets isoleringsskikt inte skall finnas.

Bild 83. Överblick över reparationsarbeten i korridor.

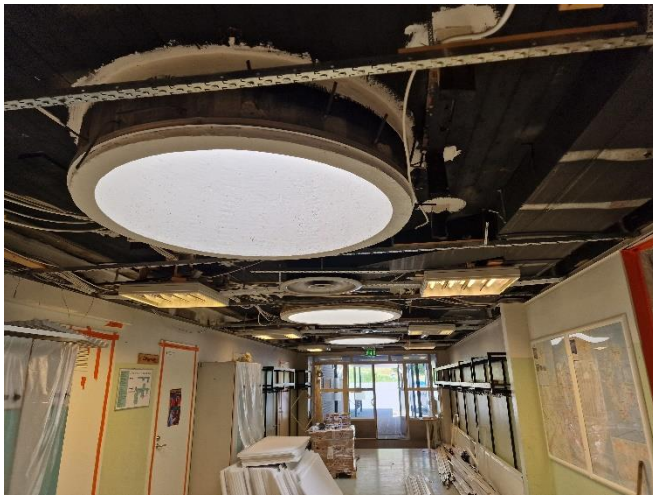
Bild 84. Genomföringar och konstruktionsanslutningar tätades.

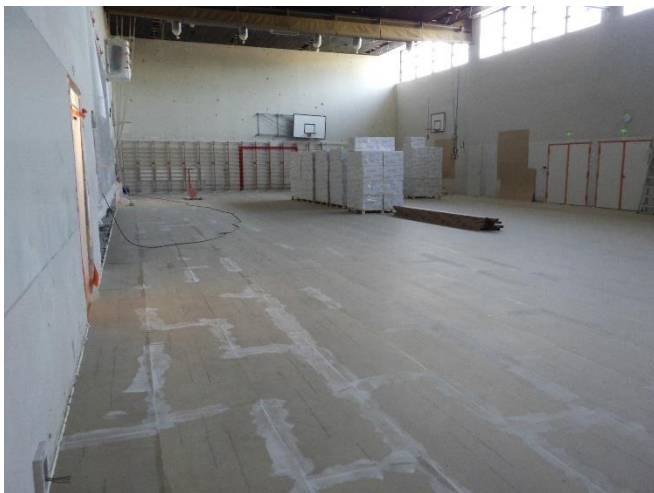
Bild 97. Spånskivsgolvet monterat i gymnastiksalen.

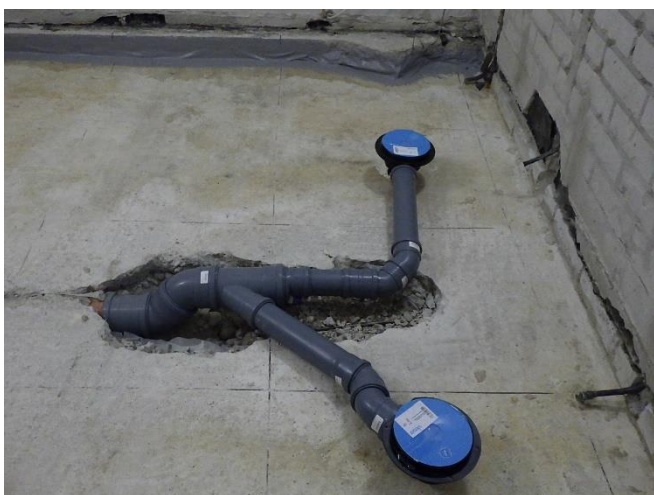
Bild 99. Återmontering av nya avlopp och golvbrunnar.
