## Tutkimusraportti

| Projekti | RTA-lausunnon mukaiset lisätutkimukset |
| Kohde | Mustasaaren keskuskoulu<br>Koulutie 8, 65610 Mustasaari |

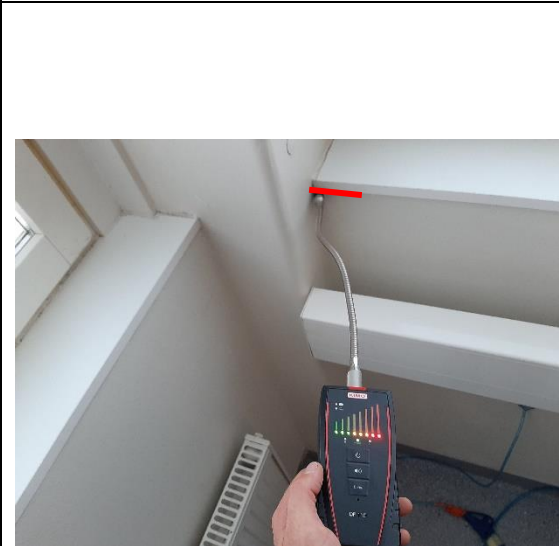
Merkkiainekoe ME.09-US, opettajien huone, ilmavuotoa ikkunan nurkka-alueella. Ilmavuoto tapahtuu joko ikkunan karmiliitymästä tai vaihtoehtoisesti ilmavirtaus kulkeutuu rakenteesta ikkunan sisälle ja ikkunativisteen läpi sisälle.

Merkkiainekoe ME.09-US, opettajien huone, pistemäinen ilmavuotokohta ikkunalaudan alapuolella.

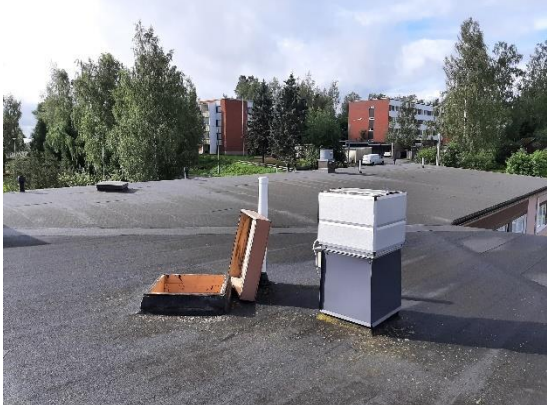
| <p>V. 1997 rakennuksen yläpohjaa tarkastettiin v. 1968 rakennuksen puolelta kattoluukusta.</p> | <p>Kuva v. 1997 rakennusta kohti. V. 1968 ja v.1997 rakennusosien välillä ei ole palo-osastoivaa seinää vaan yläpohjatila on avoin. Puurakenteissa ei ole havaittavissa kosteusvaurioita.</p> |

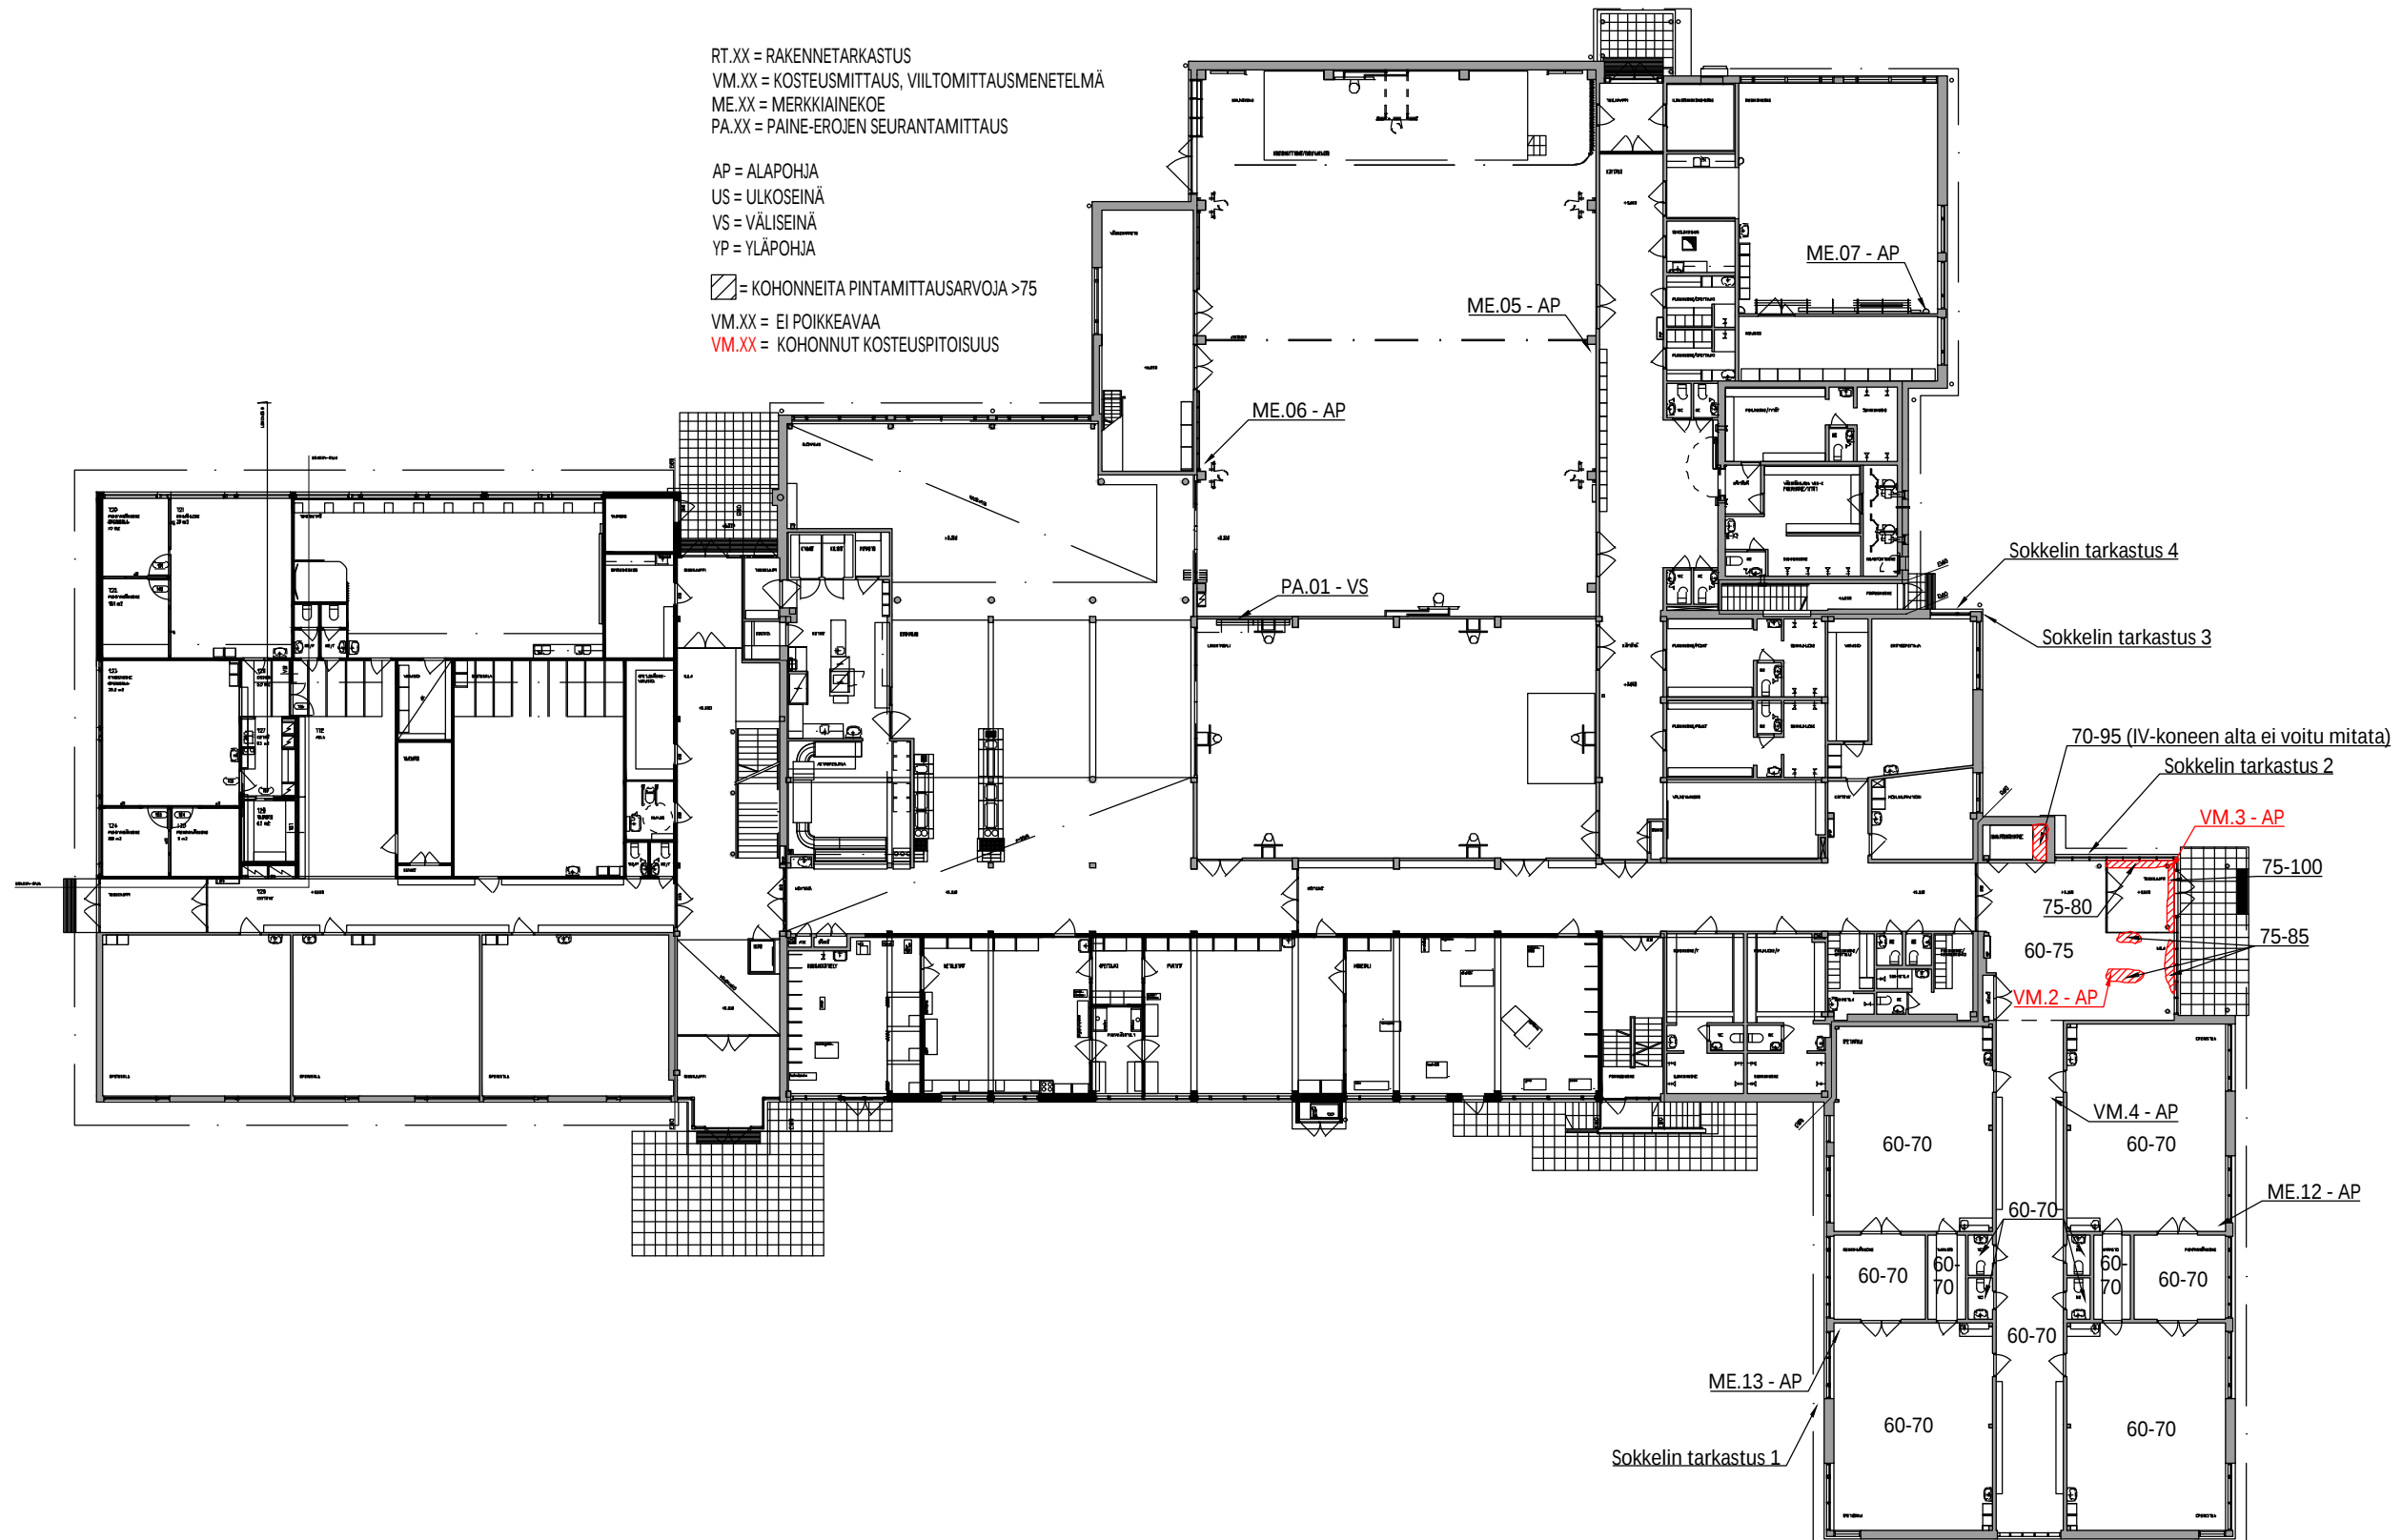
Rakennuskohteen nimi ja osoite  
Mustasaaren keskuskoulu  
Koulutie 8  
65610 MustasaariPiirustuksen sisältö  
Tutkimuskartta  
1. kerros

V. 1997 ja v. 2009/2012 rakennusosiin suoritettujen kosteusmittausten mukaan rakenteet toimivat kosteusteknisesti hyvin paitsi v. 2009 rakennusosan 1. kerroksen tuulikaapissa, aulassa ja iv-konehuoneessa. Tällä alueella havaittiin kohonneita kosteuspitoisuuksia alapohjarakenteessa ulkoseinien vierellä ja portaikon viereisten pilarien läheisyydessä. Mittausten yhteydessä syy kohonneille kosteuspitoisuuksille ei selvinnyt. Aiheuttajana ulkoseinien läheisyydessä on todennäköisesti ulkopuolelta kulkeutuva kosteus puutteellisen vedeneristyksen takia tai vaihtoehtoisesti perusmuurin ja betonilaatan liittymä, joka mahdollistaa kosteuden siirtymisen rakenteesta toiseen. Lattian keskialueella syynä on todennäköisesti poikkeava rakenne (esim. vähäisempi eristemäärä) tai perustukset, joka mahdollistaa kosteuden nousemisen alapohjan betonilaattaan. Alapohjan kosteusrasitus lisää mikrobi- ja/tai kemiallisten vaurioiden riskiä ja voi vaikuttaa sisäilman laatuun heikentävästi.

Alueilta, joissa todettiin muovimaton alla kohonneita kosteuspitoisuuksia, suositellaan tekemään lisätutkimuksia ja rakennetarkasteluja syyn selvittämiseksi. Ensisijaisesti on pyrittävä poistamaan kosteusvaurion aiheuttaja ja vasta tämän jälkeen tehtävä rakenteiden kuivaukset ja korjaukset. Mikäli vaurionaiheuttajaa ei voida poistaa, on mahdollista käyttää kosteudennousua estäviä tuotteita tai vaihtamalla pintamateriaali kosteutta paremmin kestävään ja vesihöyryä paremmin läpäisevään tuotteeseen kuten klinkkerilaattaan.
