# **BADVATTENPROFIL FÖR KARPERÖ BADSTRAND 2022**

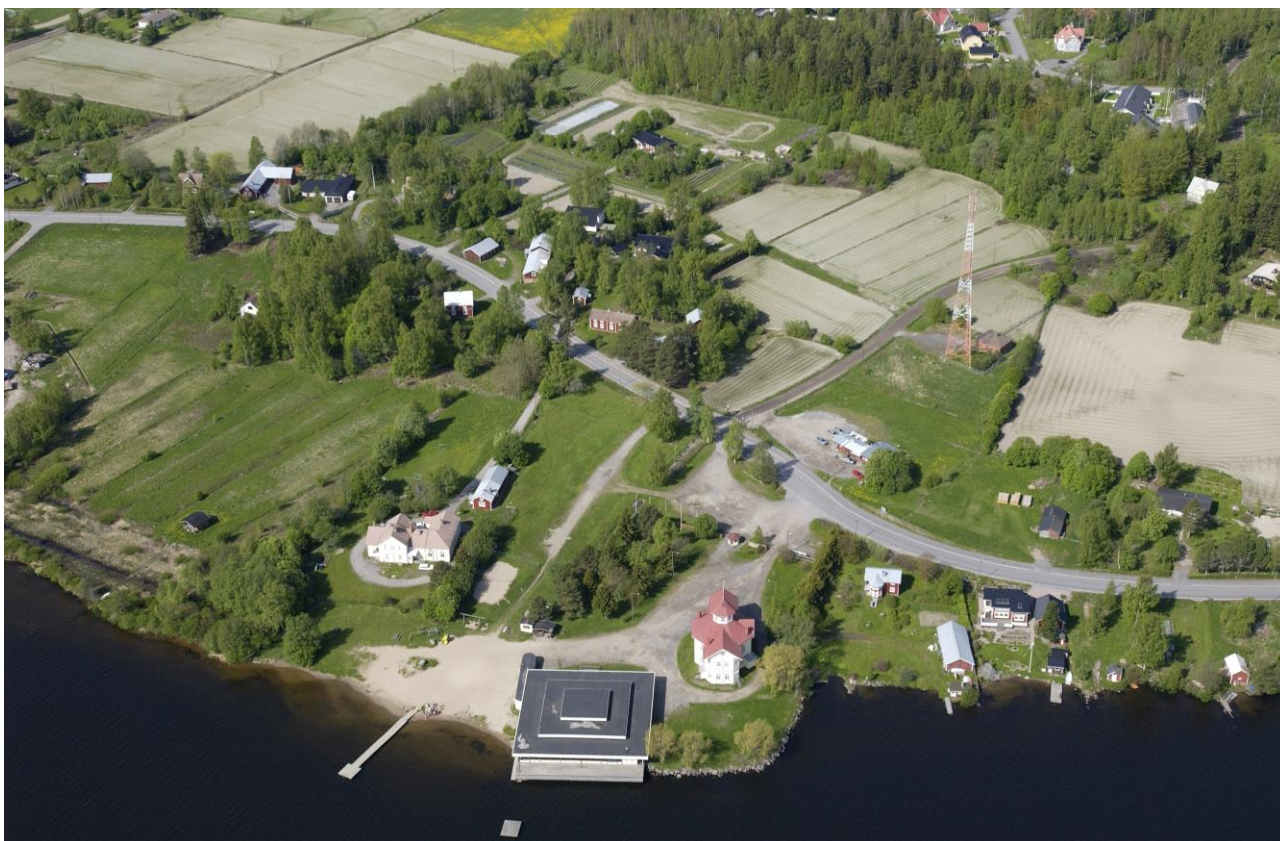
**Bild 2:** En äldre flygbild över Karperö badstrand och dess näromgivning. De två byggnaderna på paviljongens högra och vänstra sida är numera borta.
