UIMAVESIPROFIILI ÅMINNEN UIMARANTA 2024

Åminnen uimaranta sijaitsee Paviljongintien oikealla puolella osoitteessa Paviljongintie 21, 66100 Maalahti.

Uimarannan ID-tunnus: FI1 43475003
Koordinaatit (WGS84): pituus 21.4832 ja leveys 62.9750

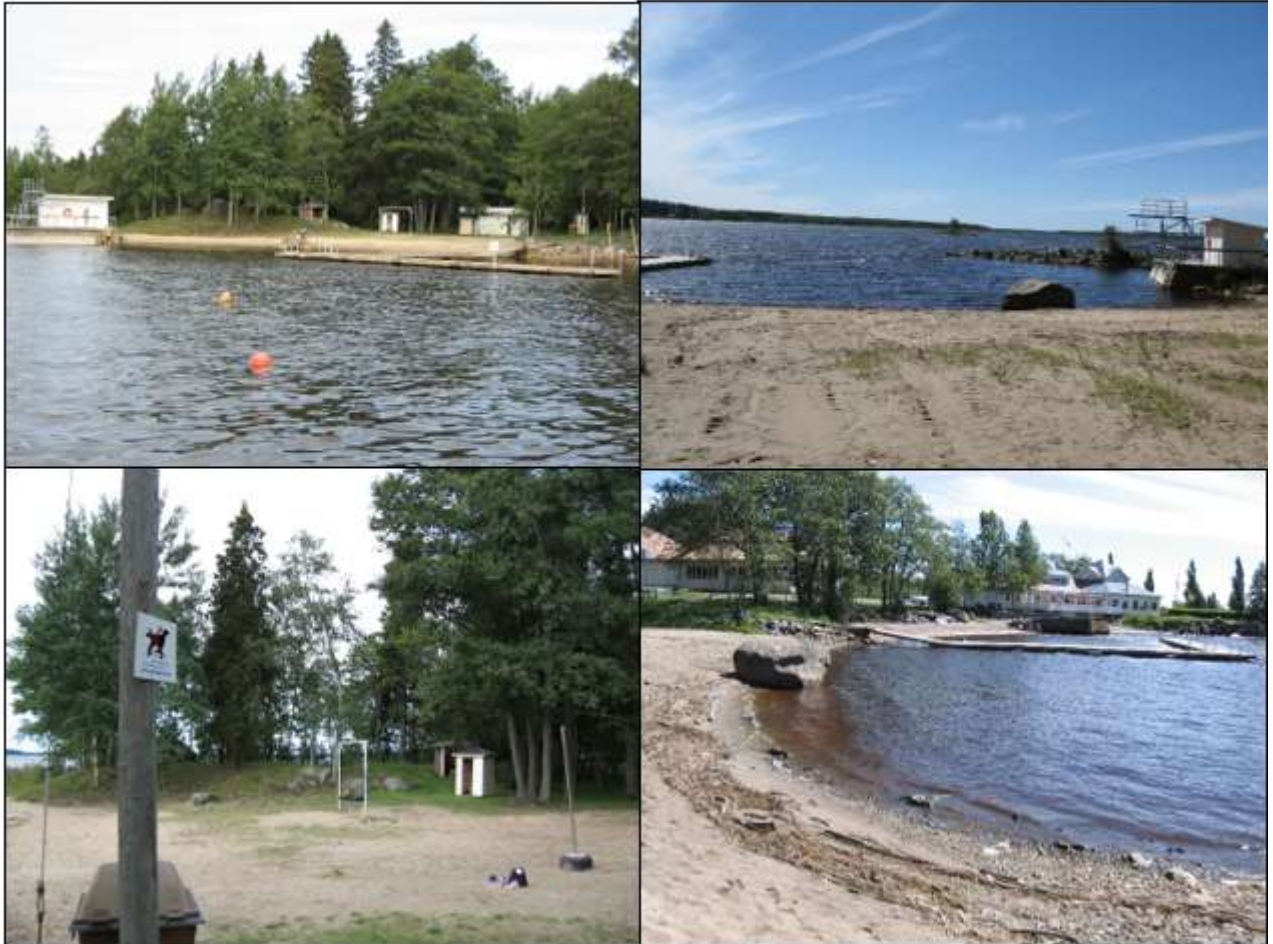
Kuva 1. Åminnen uimaranta.

Rantaviivan pituus on yhteensä noin 73 metriä, josta 40 metriä on uimareiden käytössä. Rantavyöhyke on noin 5 metriä leveä. Rantavyöhykkeen yläpuolella on luonnonnurmikko. Rantaviivassa ei kasva ruokoa. Ranta rajautuu pohjoisessa ylävämpään alueeseen, jossa kasvaa puita, muun muassa harmaaleppää (*Alnus incana*), mutta myös kuusta (*Picea abies*) ja koivua (*Betula pubescens*).
