# UIMAVESIPROFIILI HARRSTRÖMIN UIMARANTA 2025–2028

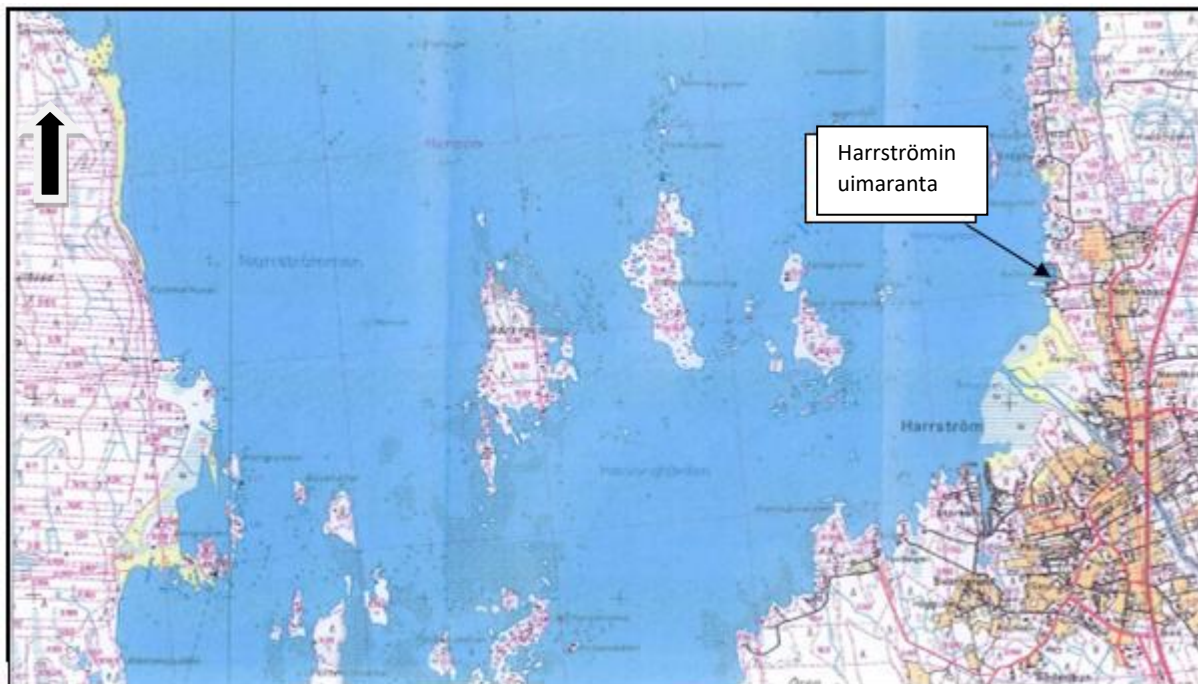
**Kuvio 1.** Harrströmin uimaranta ympäristöineen (1:20 000).

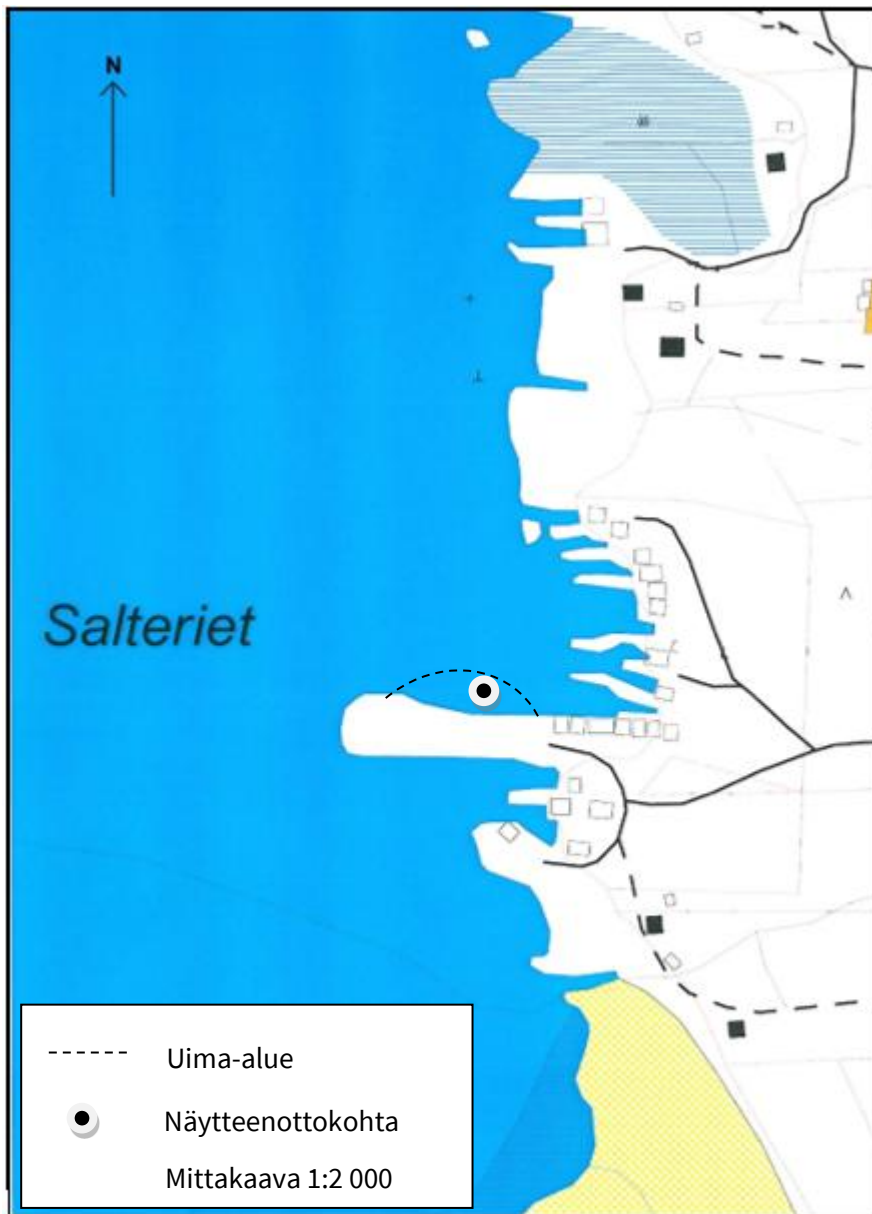
**Kuvio 2.** Harrströmin uimaranta ja uima-alue sekä näytteenotto kohta (1:2 000).

Näytteenottokohdassa vedenkorkeuden tulee olla mahdollisuuksien mukaan vähintään metrin, ja näyte otetaan 30 senttimetrin syvyydestä. Näytteet otetaan ohjeen mukaisesti. Uimavedestä tutkitaan suolistoperäiset enterokokit ja *Escherichia coli* -bakteerit.
