# **BADVATTENPROFIL FÖR KARPERÖ BADSTRAND 2025–2028**

Karperö badstrand  
Karperövägen 538, 65630 Karperö  
Badstrandens ID-nummer är FI1 43499001 (enligt Social- och hälsovårdsministeriet).  
Badstrandens koordinater är enligt WGS84 och EUREF-FIN-kordinatsystem longitud 21.7041. och latitud 63.1613.

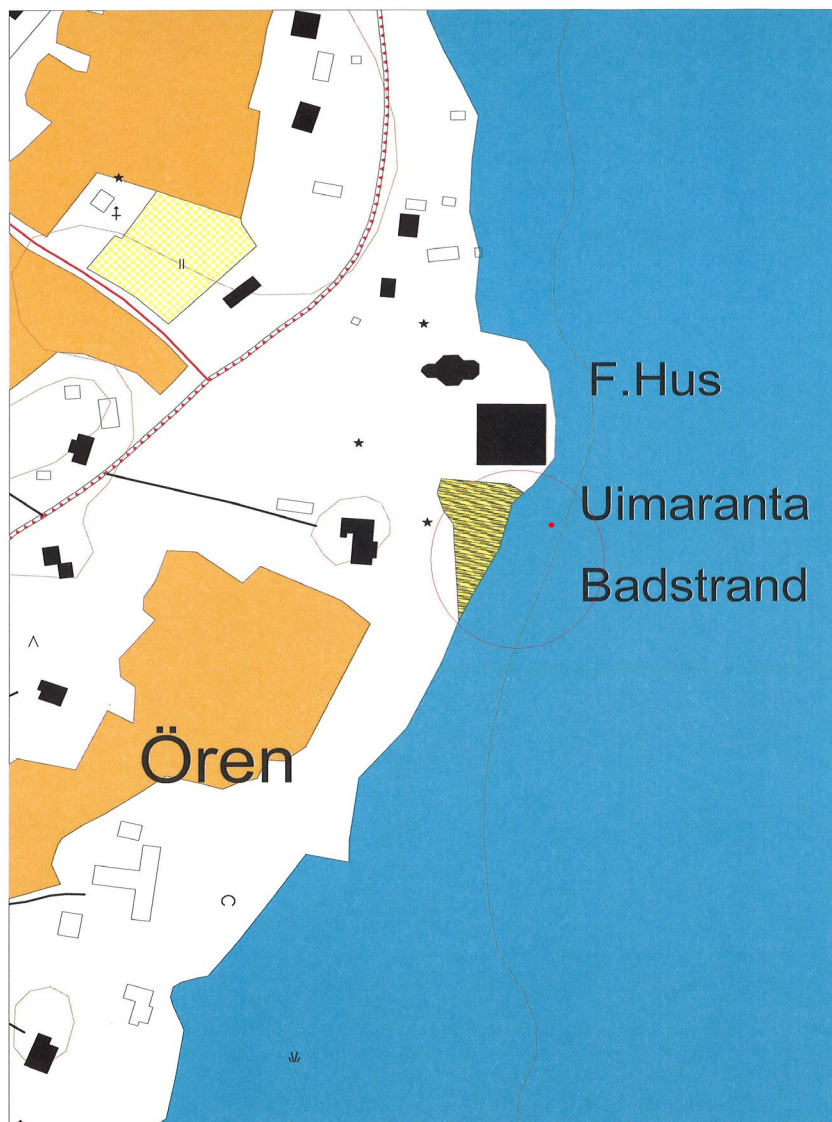
**Karta 2.** Karperö badstrand med badzonen och provtagningspunkt.

Vattendjupet vid kontrollpunkten ska om möjligt vara minst en meter och provet ska tas på 30 centimeters djup. Provet tas enligt anvisning och badvattnet analyseras med avseende på intestinala enterokocker och *Escherichia coli* bakterier. Analyserna utförs av KVVY Tutkimus Oy/ KVVY BotniaLab.
