## RTA-lausunto

Mustasaaren keskuskoulu  
Koulutie 8  
65610 Mustasaari

18.6.2025

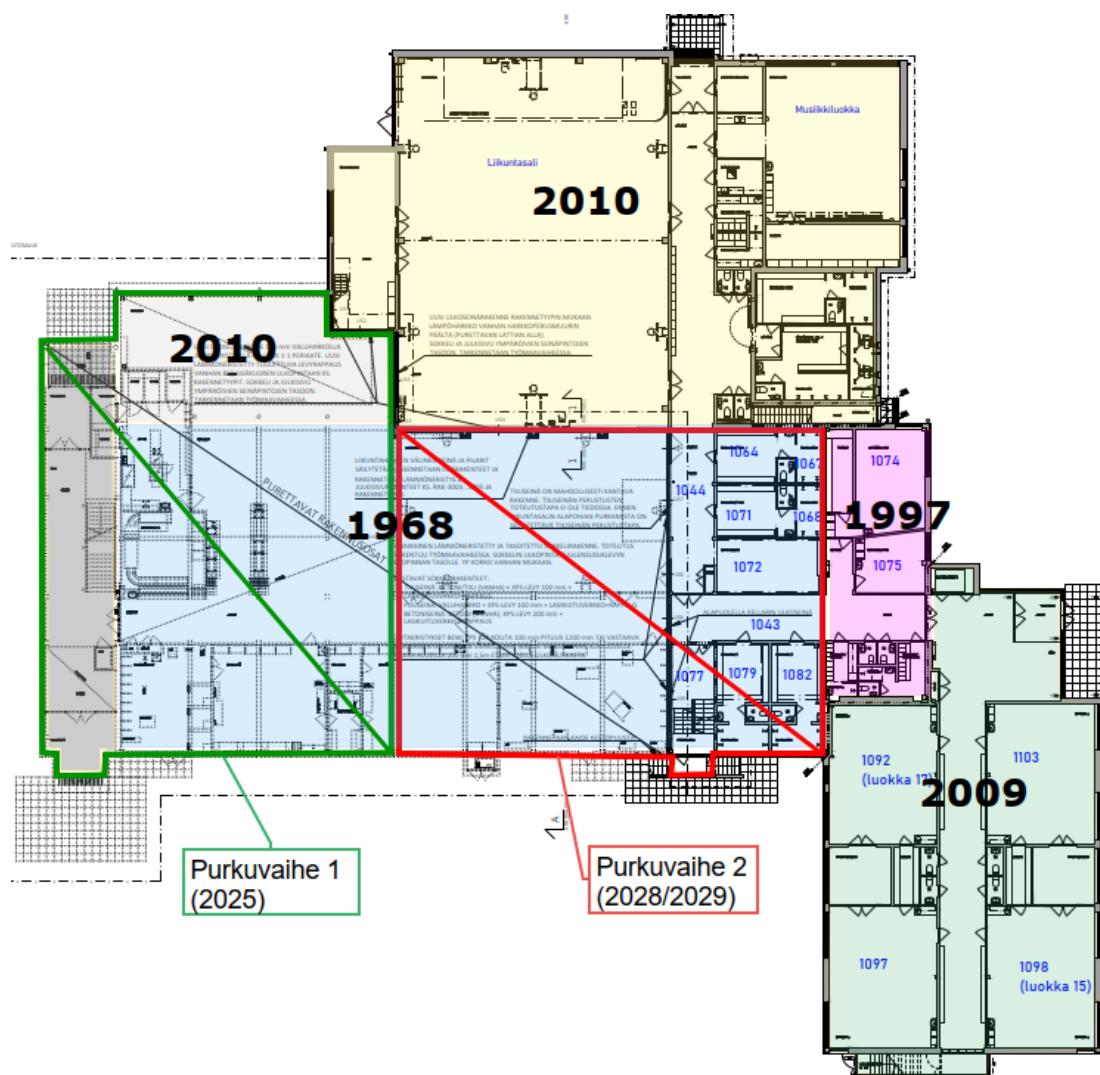
Kuva 2.2 Pohjakuva rakennuksen 1. kerroksesta, johon on merkitty eri vuosina rakennetut rakennusosat sekä puruvaiheet 1 (2025) ja 2 (arviolta 2028–29). Käytössä ovat vuonna 1997 rakennetun osan 2. krs, vuonna 2010 rakennettu liikuntasaliosa sekä vuosina 2009 ja 2012 rakennettu kaksikerroksinen laajennusosa.

Käyttöön jäävät vuonna 2010 rakennettu liikuntasaliosa, 2009/2012 rakennettu kaksikerroksinen laajennussiipi sekä näiden väliin jäävä, vuonna 1997 rakennettu väliosa, josta toistaiseksi käytössä on vain 2. kerros. Tilaaajalta saatujen tietojen mukaan kaksikerroksinen laajennussiipi on tarkoitus peruskorjata hoitotiloiksi.

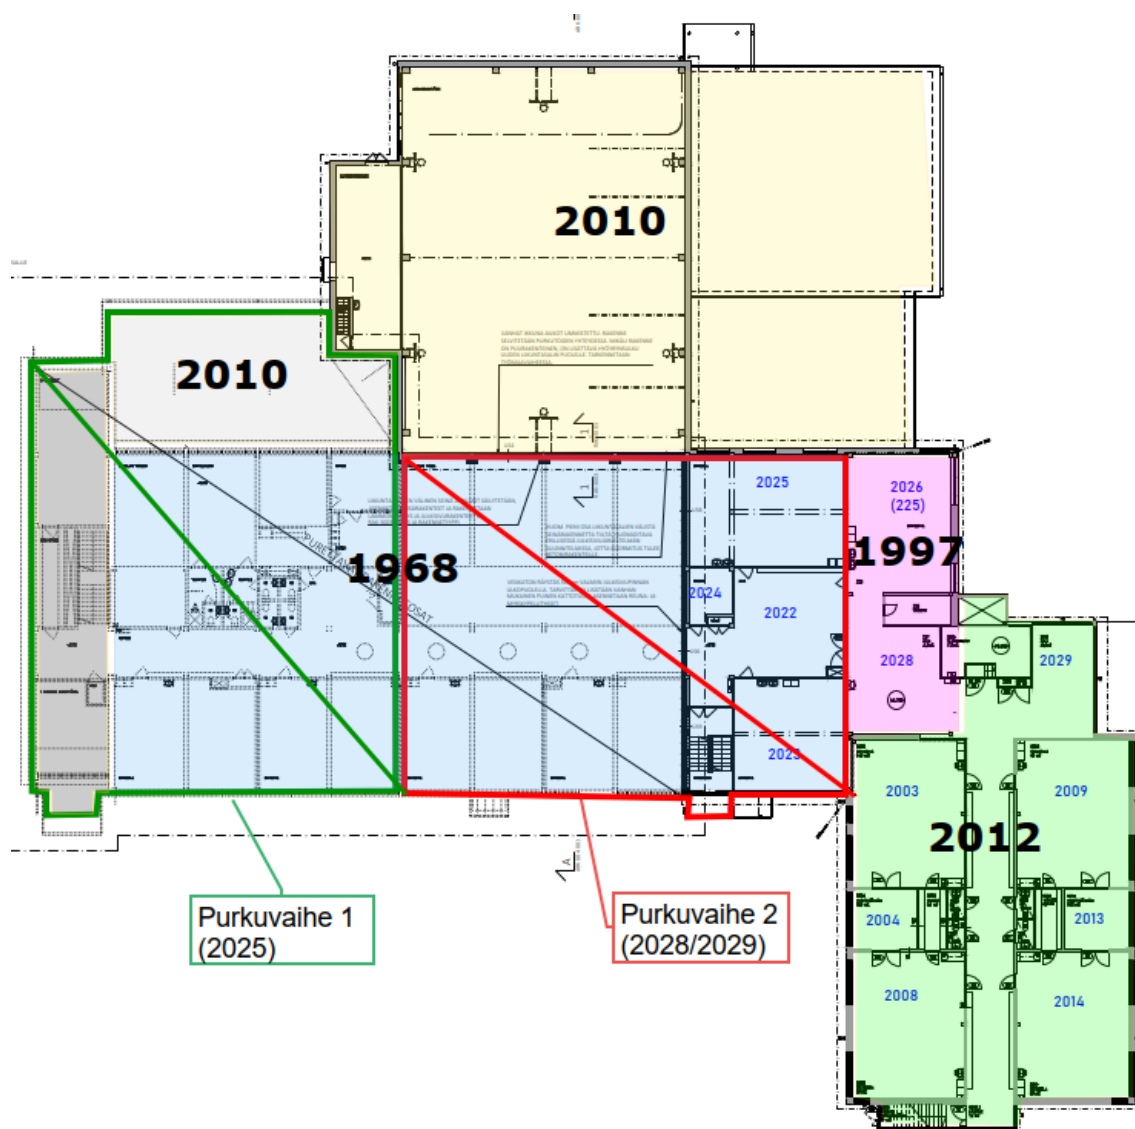
Kuva 2.3 Pohjakuva rakennuksen 2. kerroksesta, johon on merkitty eri vuosina rakennetut rakennusosat sekä purkuvaiheet 1 (2025) ja 2 (arviolta 2028–29). Käytössä ovat vuonna 1997 rakennetun osan 2. krs, vuonna 2010 rakennettu liikuntasali sekä vuosina 2009 ja 2012 rakennettu kaksikerroksinen laajennusosa.
