UIMAVESIPROFIILI HARRSTRÖMIN UIMARANTA 2022

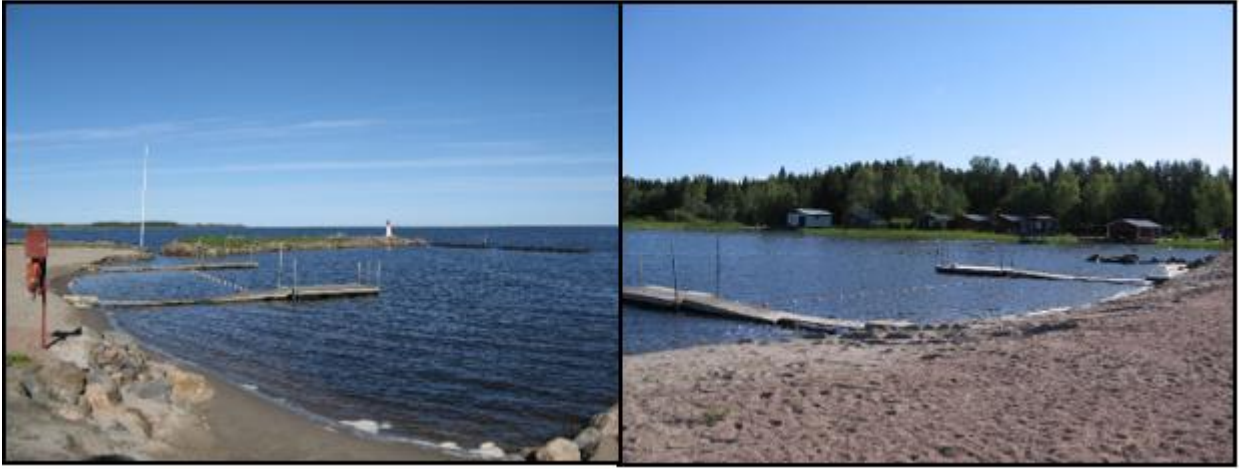
Kuva1. Harrströmin uimaranta lähiympäristöineen.

Uimarannan rantaviivan pituus on noin 80 metriä. Rantavyöhyke on hienojakoista hiekkaa, ja se on noin 5 metriä leveä. Rantavyöhykkeen yläpuolella on karkeampaa hiekkaa noin 10–15 metriä. Nurmikkoa on vain pienellä alueella uimarannan pohjoispuolella. Uimaranta rajautuu idässä venelaituriin, jossa kasvaa koivua (*Betula pubescens*) ja ruokoa. Rannan eteläosa rajautuu kiviseen aallonmurtajaan, josta lähtee toinen aallonmurtaja.

Ranta syvenee loivasti. Enimmäissyvyys on noin 1,5 metriä kelluvan laiturin päässä. Vedenkorkeuteen vaikuttavat lähinnä ilmanpaine ja tuulet. Jo normaali ilmanpaineen muutos voi muuttaa vedenkorkeutta kymmenillä senttimetreillä. Ranta on altis pohjois- ja itätuulille. Siksi rantaan on rakennettu kivinen aallonmurtaja, josta lähtee vielä toinen aallonmurtaja. Pienvenesataman veneliikenteestä ja rannan ohi kulkevat veneistä voi aiheutua rantaan aallokkoa.

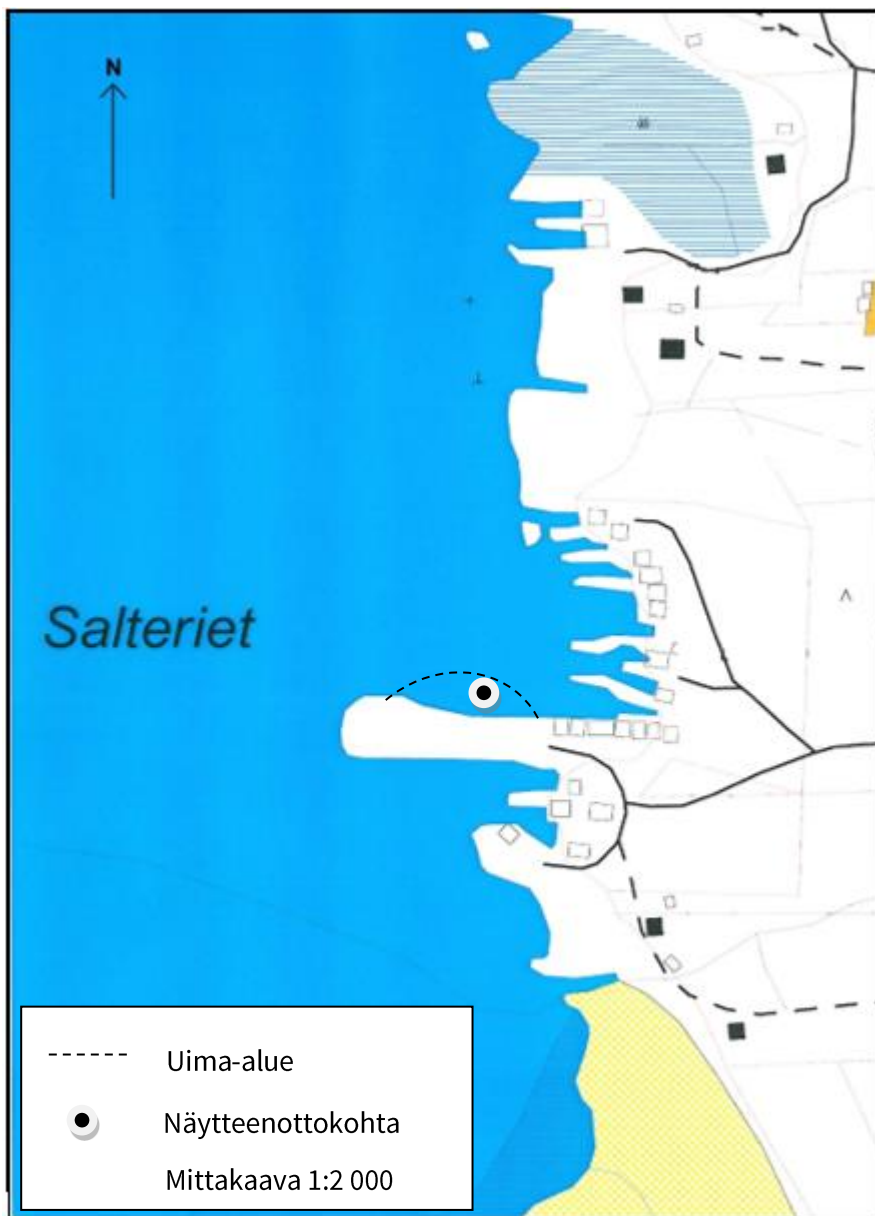
Kuvio 2. Harrströmin uimaranta ja uima-alue sekä näytteenotto kohta (1:2 000).

Uimaveden laadun säännöllistä seuranta varten laaditaan vuosittain seurantasuunnitelma ennen uimakauden alkua. Näytteitä otetaan yhteensä neljä, joista yksi otetaan kaksi viikkoa ennen uimakauden alkua. Loput kolme näytteenottoa jaetaan uimakauden ajalle niin, että näytteenottojen väli ei ylitä yhtä kuukautta. Näytteenottokohdaksi valitaan paikka, jossa uimavedestä on käytännössä mahdollista ottaa vesinäyte. Näytteenottokohdan tulee edustaa uimarannan sitä osaa, jossa suurin osa uimareista käy uimassa tai jossa on odotettavissa suurin saastumisen riski. Harrströmin uimarannan näytteenotto kohta sijaitsee pohjoisemman kelluvan laiturin päässä, jossa veden syvyys on noin 1,5 metriä (kuvio 2).

Näytteenottokohdassa vedenkorkeuden tulee olla mahdollisuuksien mukaan vähintään metrin, ja näyte otetaan 30 senttimetrin syvyydestä. Näytteet otetaan ohjeen mukaisesti. Uimavedestä tutkitaan suolistoperäiset enterokokit ja *Escherichia coli*-bakteerit.
