UIMAVESIPROFIILI MOIKIPÄÄN UIMARANTA 2023

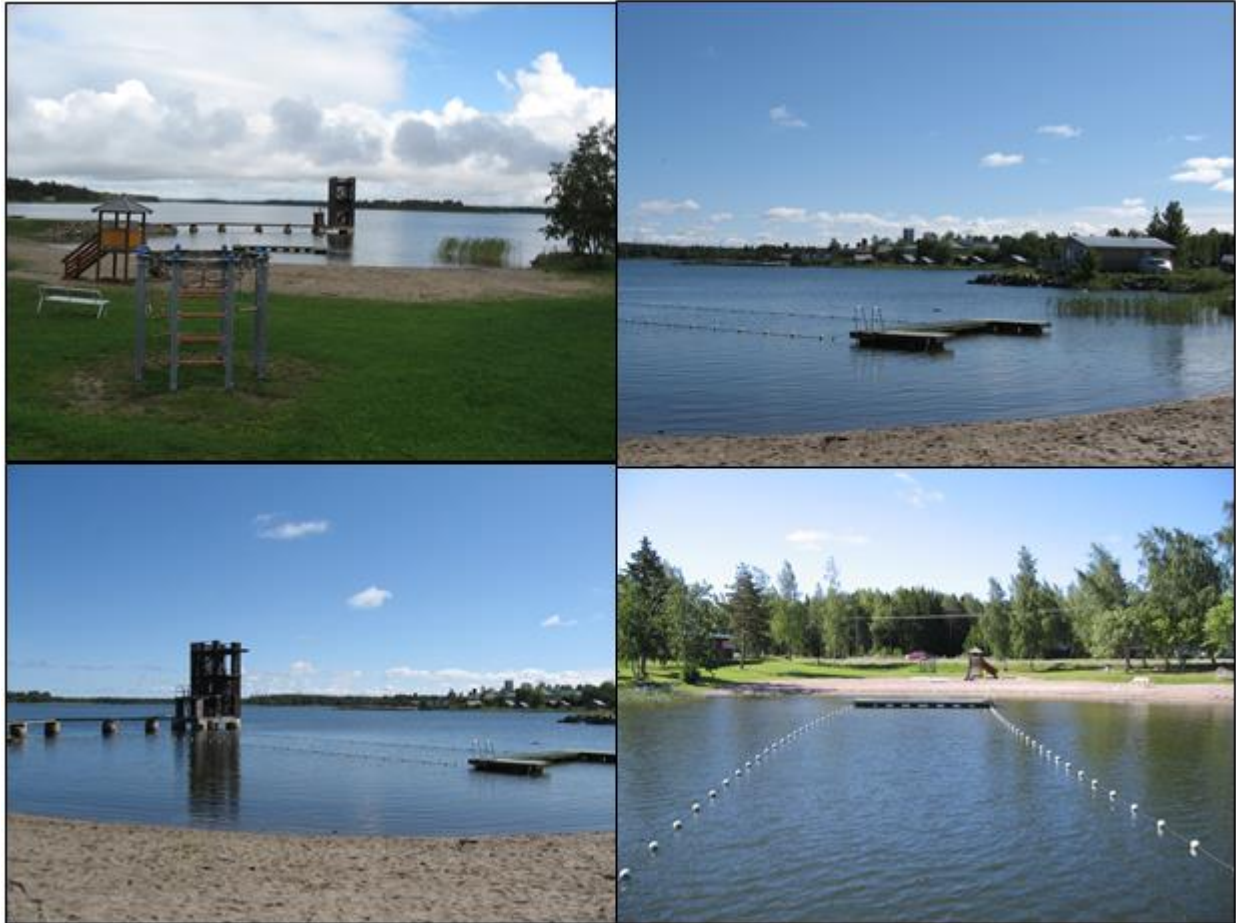
Uimarannan rantaviivan pituus on noin 55 metriä. Rantavyöhyke on hienojakoista hiekkaa, ja se on noin 25–30 metriä leveä. Rantavyöhykkeen yläpuolella on nurmikko (Kuva 1). Rantaviivan itäosassa kasvaa pieni ruovikko. Rannan länsiosa rajautuu kiviseen aallommurtajaan/laituriin, joka johtaa hyppytornille.

Kuva1. Moikipään uimaranta lähiympäristöineen.
