# **BADVATTENPROFIL FÖR FAGERÖ BADSTRAND 2023**

Västkustens miljöenhet  
Maria Nylund

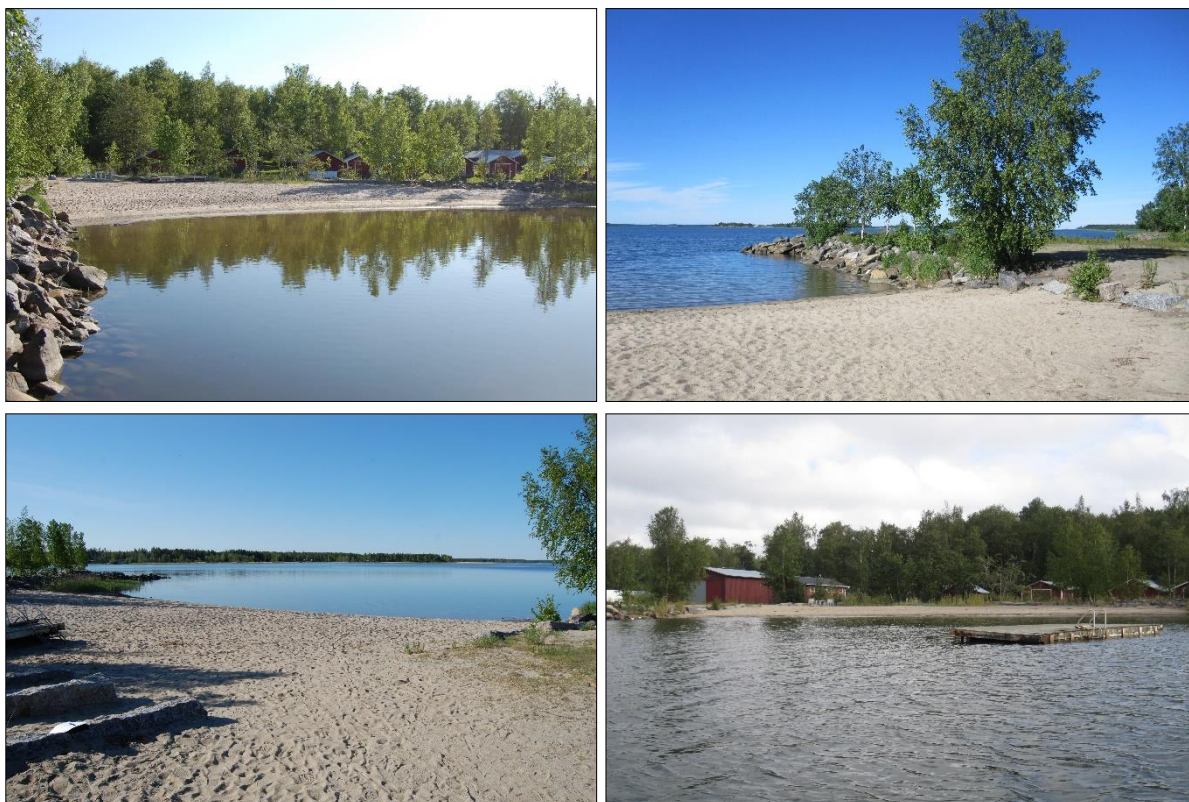
Strandzonen är smal, mellan 5 och 20 m bred. Strandlinjen är totalt 60–65 m lång, varav 35 m används vid badning. Längre söderut tilltar vassbältet och stranden blir stenig. Högre upp på stranden växer ett smalt och glest bälte av vass (*Phragmites australis*) och strandråg (*Leymus arenarius*). I övrigt är sandstranden vegetationsfri. Gråal (*Alnus incana*) och björk (*Betula pubescens*) ramar in stranden mot norr och öster.

Figur 2: Fagerö badstrand (foton tagna 2.6.2010 och 29.8.2010).

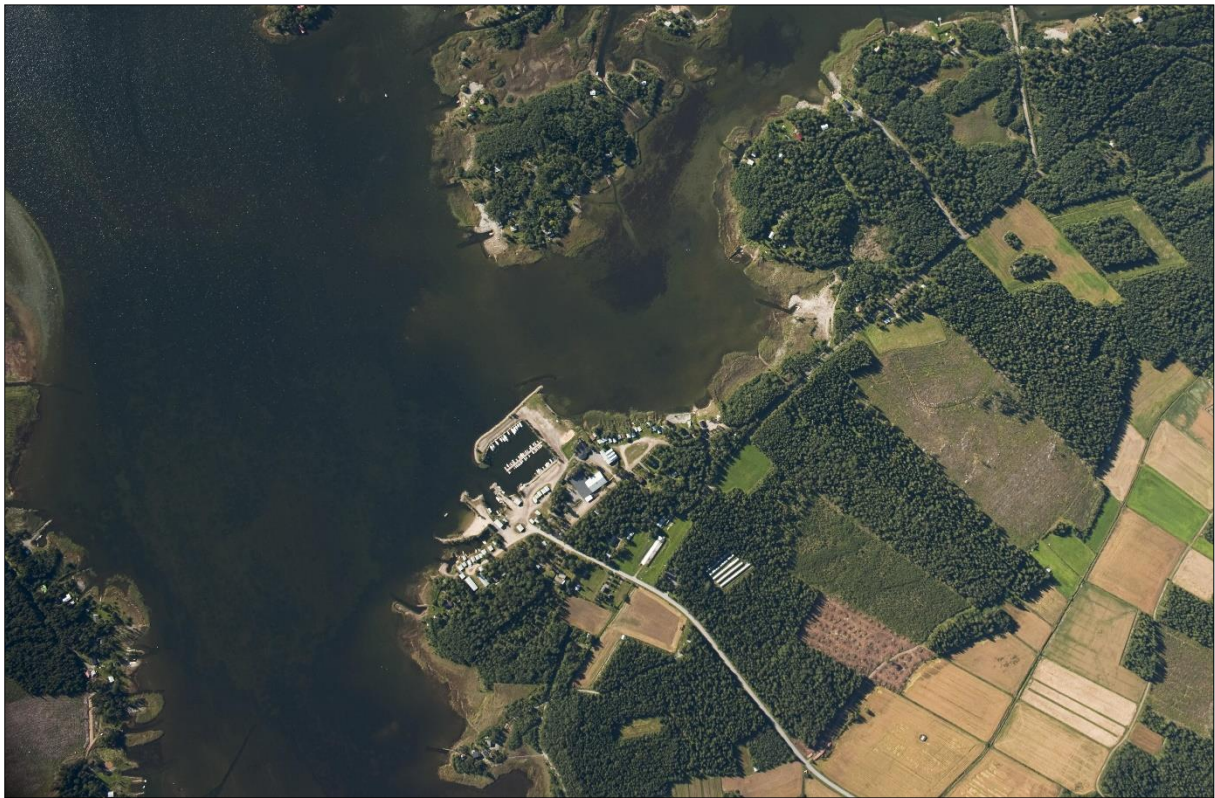
I badstrandens närområde (ca 1 km sydost om stranden) rinner Norrnäs å ut i Störviken och vidare ut i Rangbyfjärden. Störviken är grund och bevuxen med starr-, vass- och sävvegetation. Inom åns tillrinningsområde finns glesbebyggelse i Norrnäs och Rangby, en stängd avstjälningsplats, ett foderkök samt jord- och skogsbruk. På området bedrivs även djurskötsel och pälsdjurshållning. En vägbank med landsvägstrafik (Strandvägen) avgränsar Störviken från Rangbyfjärden.

I hamnen norr om badstrand finns plats för 70 mindre och 20 större fritidsbåtar. Totalt finns över 100 fritidsbåtar i Fagerö. Strandnära boende samt sommarbosättning kan påverka badvattnets kvalitet, liksom omfattande muddringarna i området.

Figur 4: Flygfoto av Fagerö badstrand och dess näromgivning (våren 2009).
