# **UIMAVESIPROFIILI FAGERÖN UIMARANTA 2023**

Länsirannikon ympäristöyksikkö  
Maria Nylund

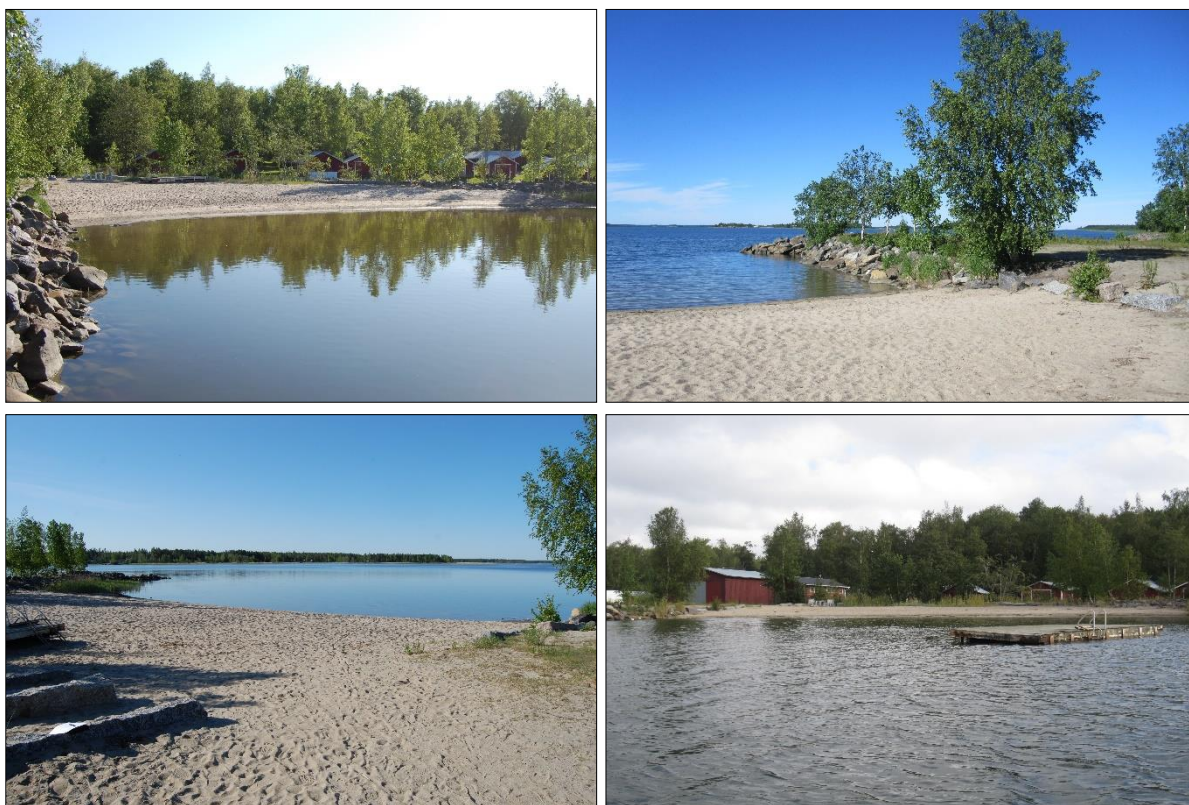
Uimaranta on rakennettu itäpuolella sijaitsevaa venesatamaa suojaavan aallonmurtajan viereen. Hiekkaranta. Ei luonnollinen, rannalle ajetaan säännöllisesti hiekkaa.

Rantavyöhyke on kapea, 5–20 metrin levyinen. Rantaviivaa on yhteensä 60–65 metriä, josta 35 metriä on uimareiden käytössä. Kauempana etelässä ruovikko tihenee ja ranta muuttuu kiviseksi. Ylempänä rannalla on kapea alue, jolla kasvaa harvakseltaan ruokoa (*Phragmites australis*) ja rantavehnää (*Leymus arenarius*). Muuten hiekkarannalla ei ole kasvillisuutta. Harmaaleppä (*Alnus incana*) ja koivu (*Betula pubescens*) reunustavat rantaa pohjoisen ja idän puolella.

Kuva 2. Fagerön uimaranta (kuvat otettu 2.6.2010. ja 29.8.2010).

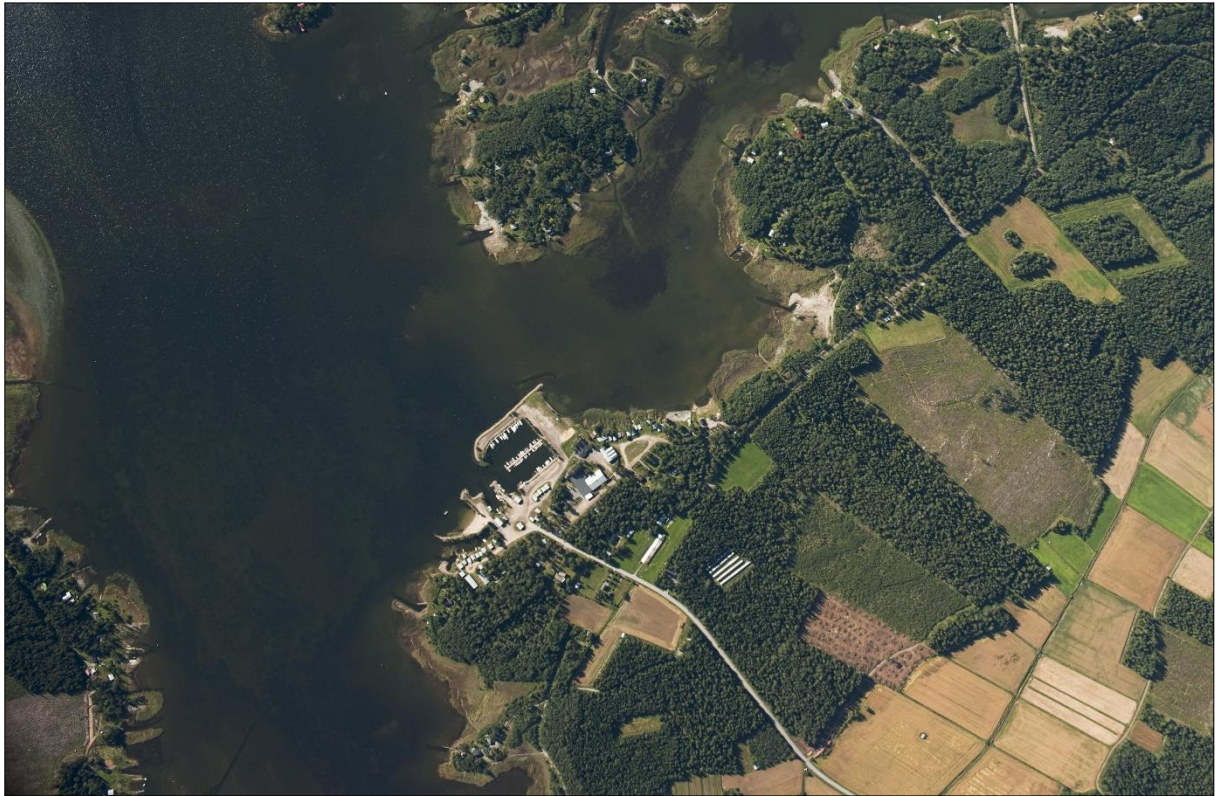
Uimarannan pohjoispuolella sijaitsevassa satamassa on paikat 70 pienelle ja 20 suurelle vapaa-ajan veneelle. Fagerössä on yhteensä yli 100 vapaa-ajan venettä. Rannanläheinen asutus ja kesäasunnot voivat vaikuttaa uimaveden laatuun, kuten myös alueen laajat ruoppaustyöt.

Kuva 4. Ilmakuva Fagerön uimarannasta lähiympäristöineen (kevät 2009).
