UIMAVESIPROFIILI HARRSTRÖMIN UIMARANTA 2024

Harrströmin uimaranta sijaitsee Salterivägen-nimisen tien päässä osoitteessa Salterivägen, 66290 Harrström.

Uimarannan ID-tunnus: FI1 95280003 (sosiaali- ja terveysministeriö)
Koordinaatit (WGS84): pituus 21.1758 ja leveys 62.7318

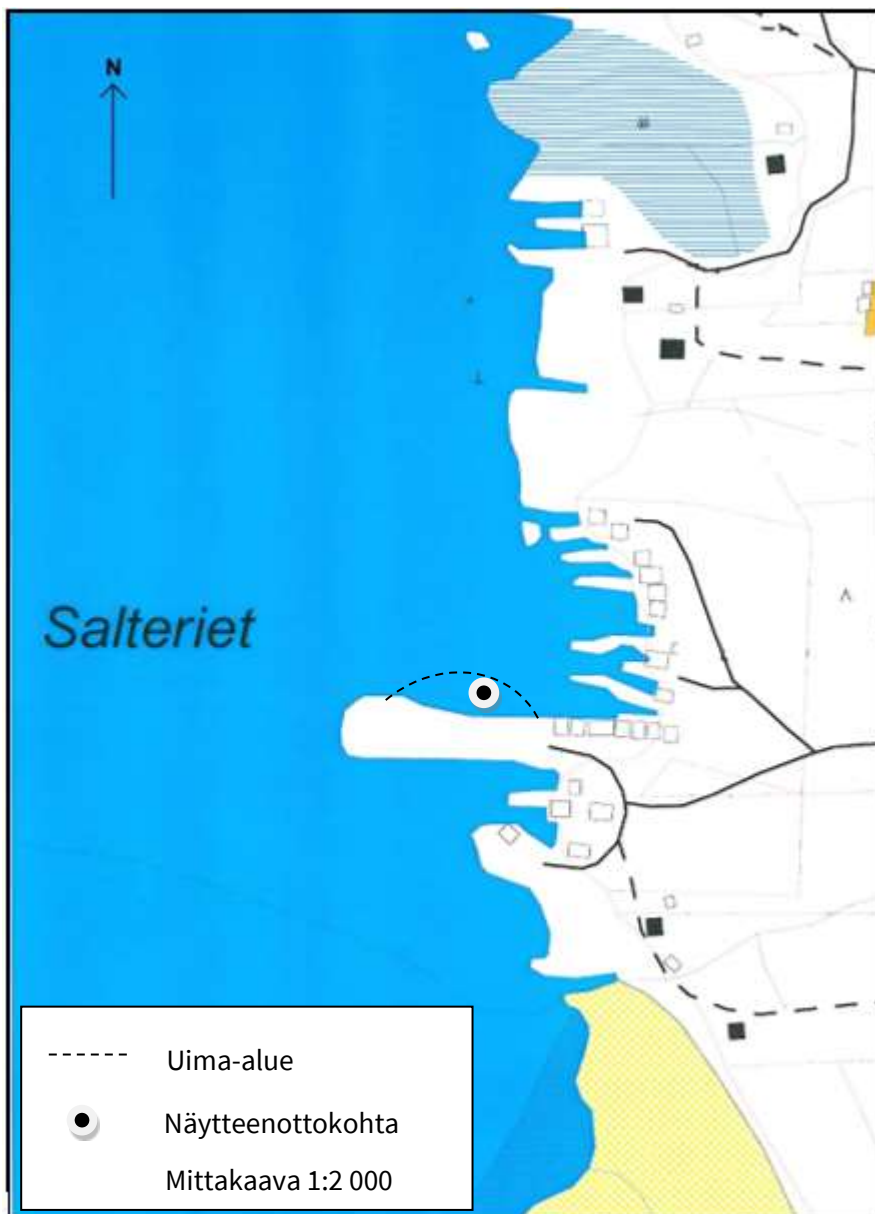
Kuvio 2. Harrströmin uimaranta ja uima-alue sekä näytteenotto kohta (1:2 000).

Uimaveden laadun säännöllistä seuranta varten laaditaan vuosittain seurantasuunnitelma ennen uimakauden alkua. Näytteitä otetaan yhteensä neljä, joista yksi otetaan kaksi viikkoa ennen uimakauden alkua. Loput kolme näytteenottoa jaetaan uimakauden ajalle niin, että näytteenottojen väli ei ylitä yhtä kuukautta. Näytteenottokohdaksi valitaan paikka, jossa uimavedestä on käytännössä mahdollista ottaa vesinäyte. Näytteenottokohdan tulee edustaa uimarannan sitä osaa, jossa suurin osa uimareista käy uimassa tai jossa on odotettavissa suurin saastumisen riski. Harrströmin uimarannan näytteenottokohta sijaitsee pohjoisemman kelluvan laiturin päässä, jossa veden syvyys on noin 1,5 metriä (kuvio 2).

Näytteenottokohdassa vedenkorkeuden tulee olla mahdollisuuksien mukaan vähintään metrin, ja näyte otetaan 30 senttimetrin syvyydestä. Näytteet otetaan ohjeen mukaisesti. Uimavedestä tutkitaan suolistoperäiset enterokokit ja *Escherichia coli* -bakteerit.
