UIMAVESIPROFIILI MOIKIPÄÄN UIMARANTA 2024

2. UIMARANNAN TIEDOT

Moikipään uimaranta sijaitsee Ravintola Strand-Möllen vieressä ravintolan itäpuolella osoitteessa Sjövägen 259A, 66210 Molpe.

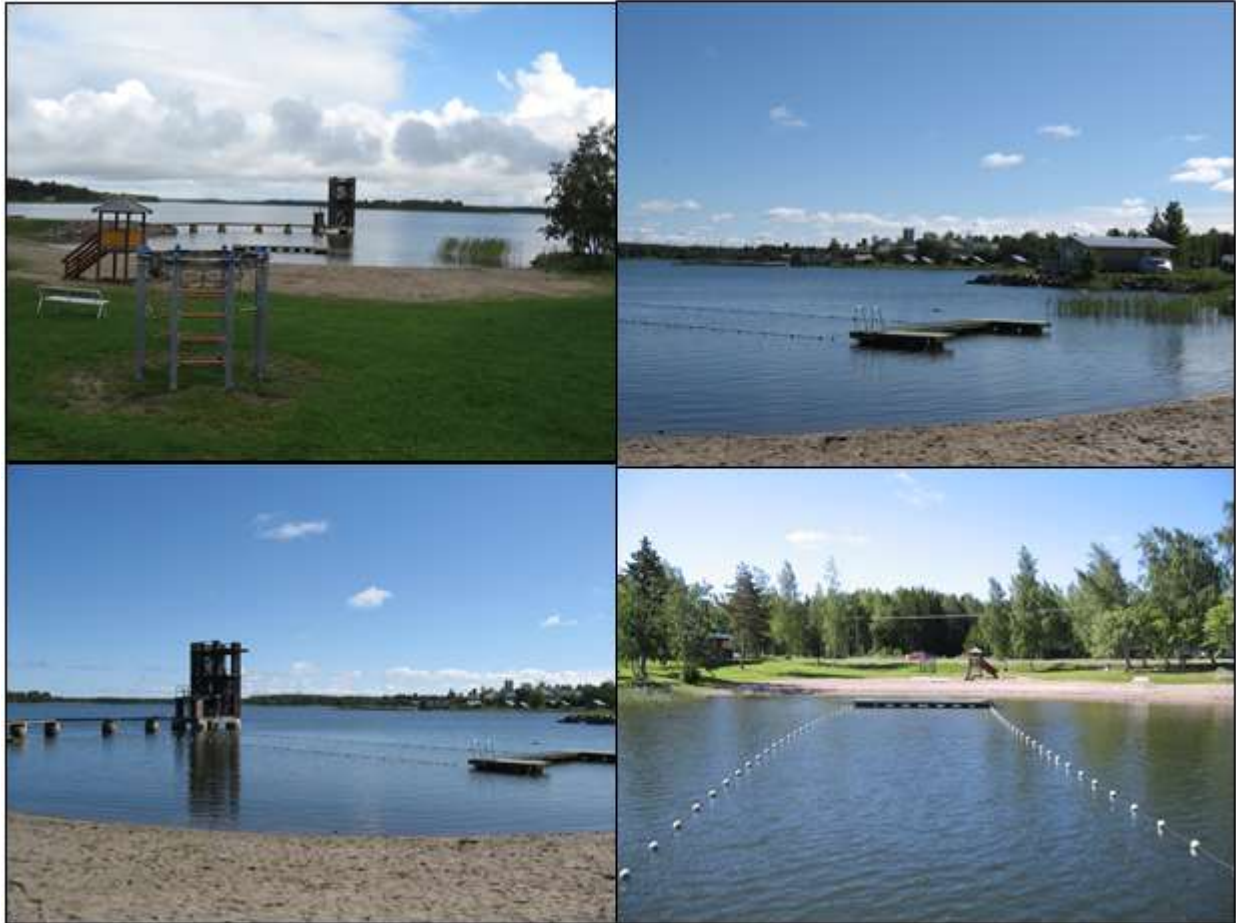
Kuva1. Moikipään uimaranta lähiympäristöineen.

Uimarannan rantaviivan pituus on noin 55 metriä. Rantavyöhyke on hienojakoista hiekkaa, ja se on noin 25–30 metriä leveä. Rantavyöhykkeen yläpuolella on nurmikko (Kuva 1). Rantaviivan itäosassa kasvaa pieni ruovikko. Rannan länsiosa rajautuu kiviseen aallonmurtajaan/laituriin, joka johtaa hyppytornille.

Ranta rajautuu etelässä nurmikkoon, jolla kasvaa puita, muun muassa harmaaleppää (*Alnus incana*) ja koivua (*Betula pubescens*).

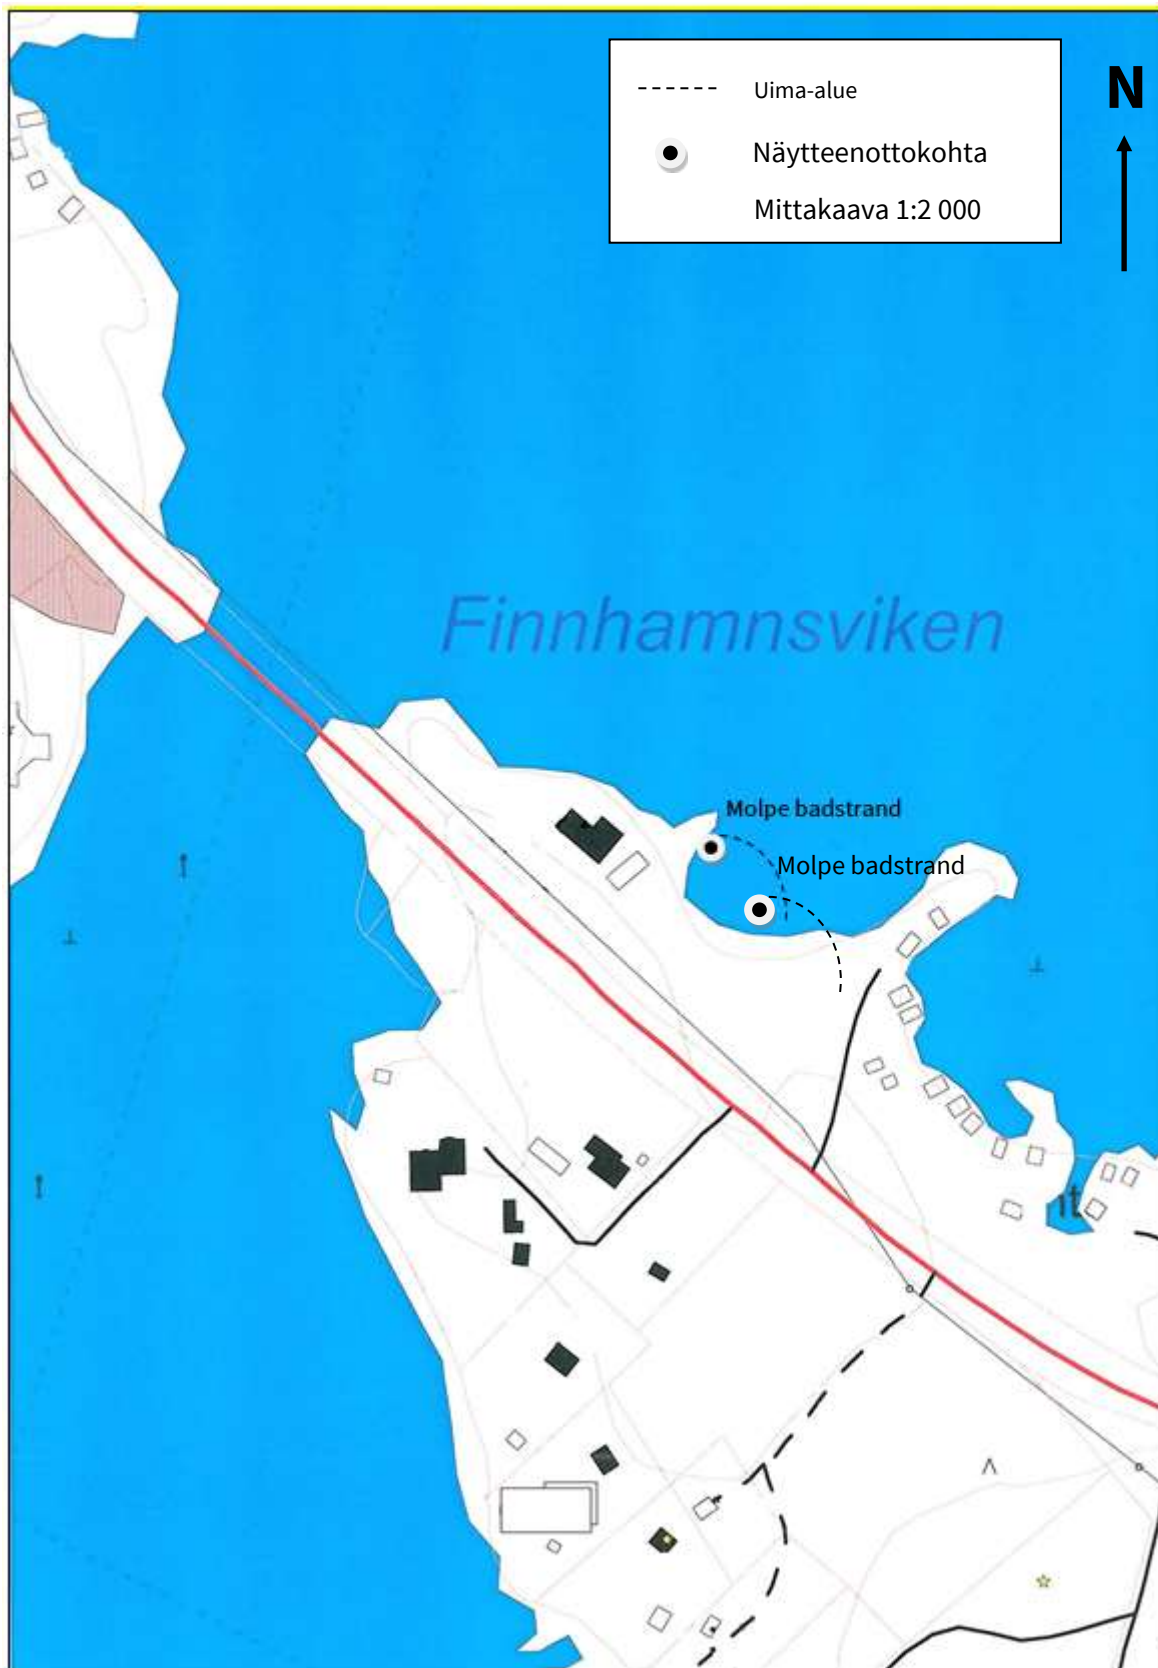
Kuvio 2. Moikipään uimaranta ja uima-alue sekä näytteenotto kohta (1:2 000).

Uimaveden laadun säännöllistä seuranta varten laaditaan vuosittain seurantasuunnitelma ennen uimakauden alkua. Näytteitä otetaan yhteensä neljä, joista yksi otetaan kaksi viikkoa ennen uimakauden alkua. Loput kolme näytteenottoa jaetaan uimakauden ajalle niin, että näytteenottojen väli ei ylitä yhtä kuukautta. Näytteenottokohdaksi valitaan paikka, jossa uimavedestä on käytännössä mahdollista ottaa vesinäyte. Näytteenottokohdan tulee edustaa uimarannan sitä osaa, jossa suurin osa uimareista käy uimassa tai jossa on odotettavissa suurin saastumisen riski. Moikipään uimarannan näytteenottokohta sijaitsee hyppytornin uimaportaiden vieressä, jossa veden syvyys on noin 2,8 metriä (kuvio 2).

Näytteenottokohdassa vedenkorkeuden tulee olla mahdollisuuksien mukaan vähintään metrin, ja näyte otetaan 30 senttimetrin syvyydestä. Näytteet otetaan ohjeen mukaisesti. Uimavedestä tutkitaan suolistoperäiset enterokokit ja *Escherichia coli* -bakteerit.
