# **BADVATTENPROFIL FÖR SANDBANKEN BADSTRAND 2024**

**Västkustens miljöenhet**  
Linda Haglund

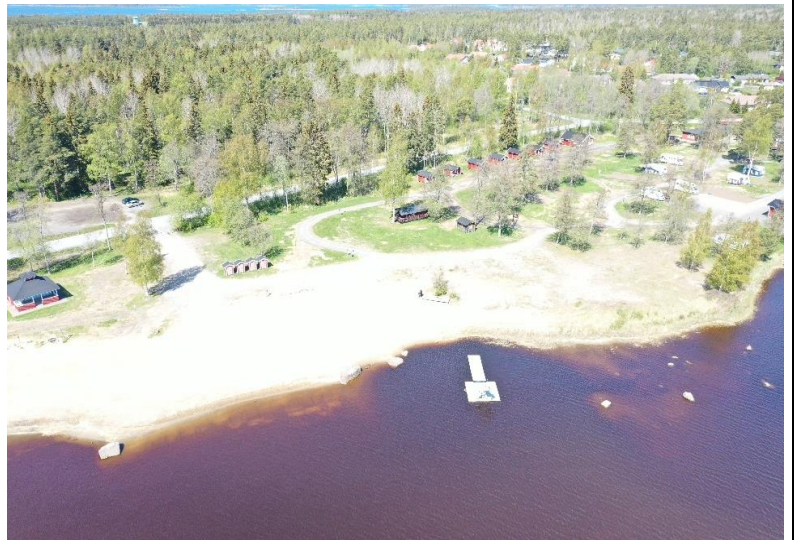
2.7 Fotografier

3.1 Vattentyp	Havsvatten (bräckt vatten)
3.2 Strandtyp	Sandstrand/gräsplan. Sand har körts till stranden.
3.3 Strandzon och näromgivning	Badstranden ligger ca 1 km från stadens centrum. I närheten av stranden finns egnahemshus. Bockholmens campingområde finns i omedelbar närhet av simstranden. Badstrandens strandlinje är 73 meter lång. Vid hoppturnet är vattendjupet 2,4 meter.
