# **BADVATTENPROFIL FÖR FAGERÖ BADSTRAND 2025–2028**

Västkustens miljöenhet  
Maria Nylund

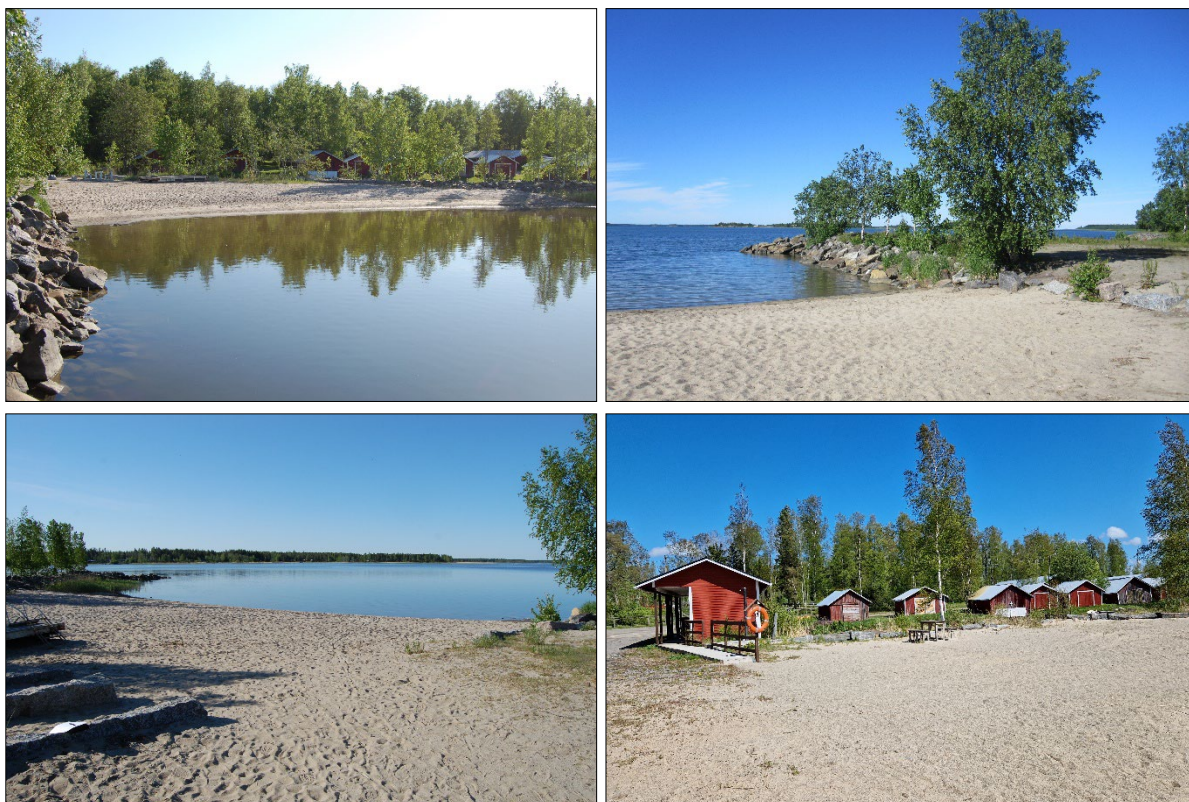
Figur 2: Fagerö badstrand.

Badstranden har byggts utgående från en vågbrytare som skyddar båthamnen öster om badstranden. Sandstranden är inte naturlig, sand förs regelbundet till stranden.

Strandzonen är smal, mellan 5 och 20 m bred. Strandlinjen är totalt 60–65 m lång, varav 35 m används vid badning. Längre söderut tilltar vassbältet och stranden blir stenig. Högre upp på stranden växer ett smalt och glest bälte av vass (*Phragmites australis*) och strandråg (*Leymus arenarius*). I övrigt är sandstranden vegetationsfri. Gråal (*Alnus incana*) och björk (*Betula pubescens*) ramar in stranden mot norr och öster.

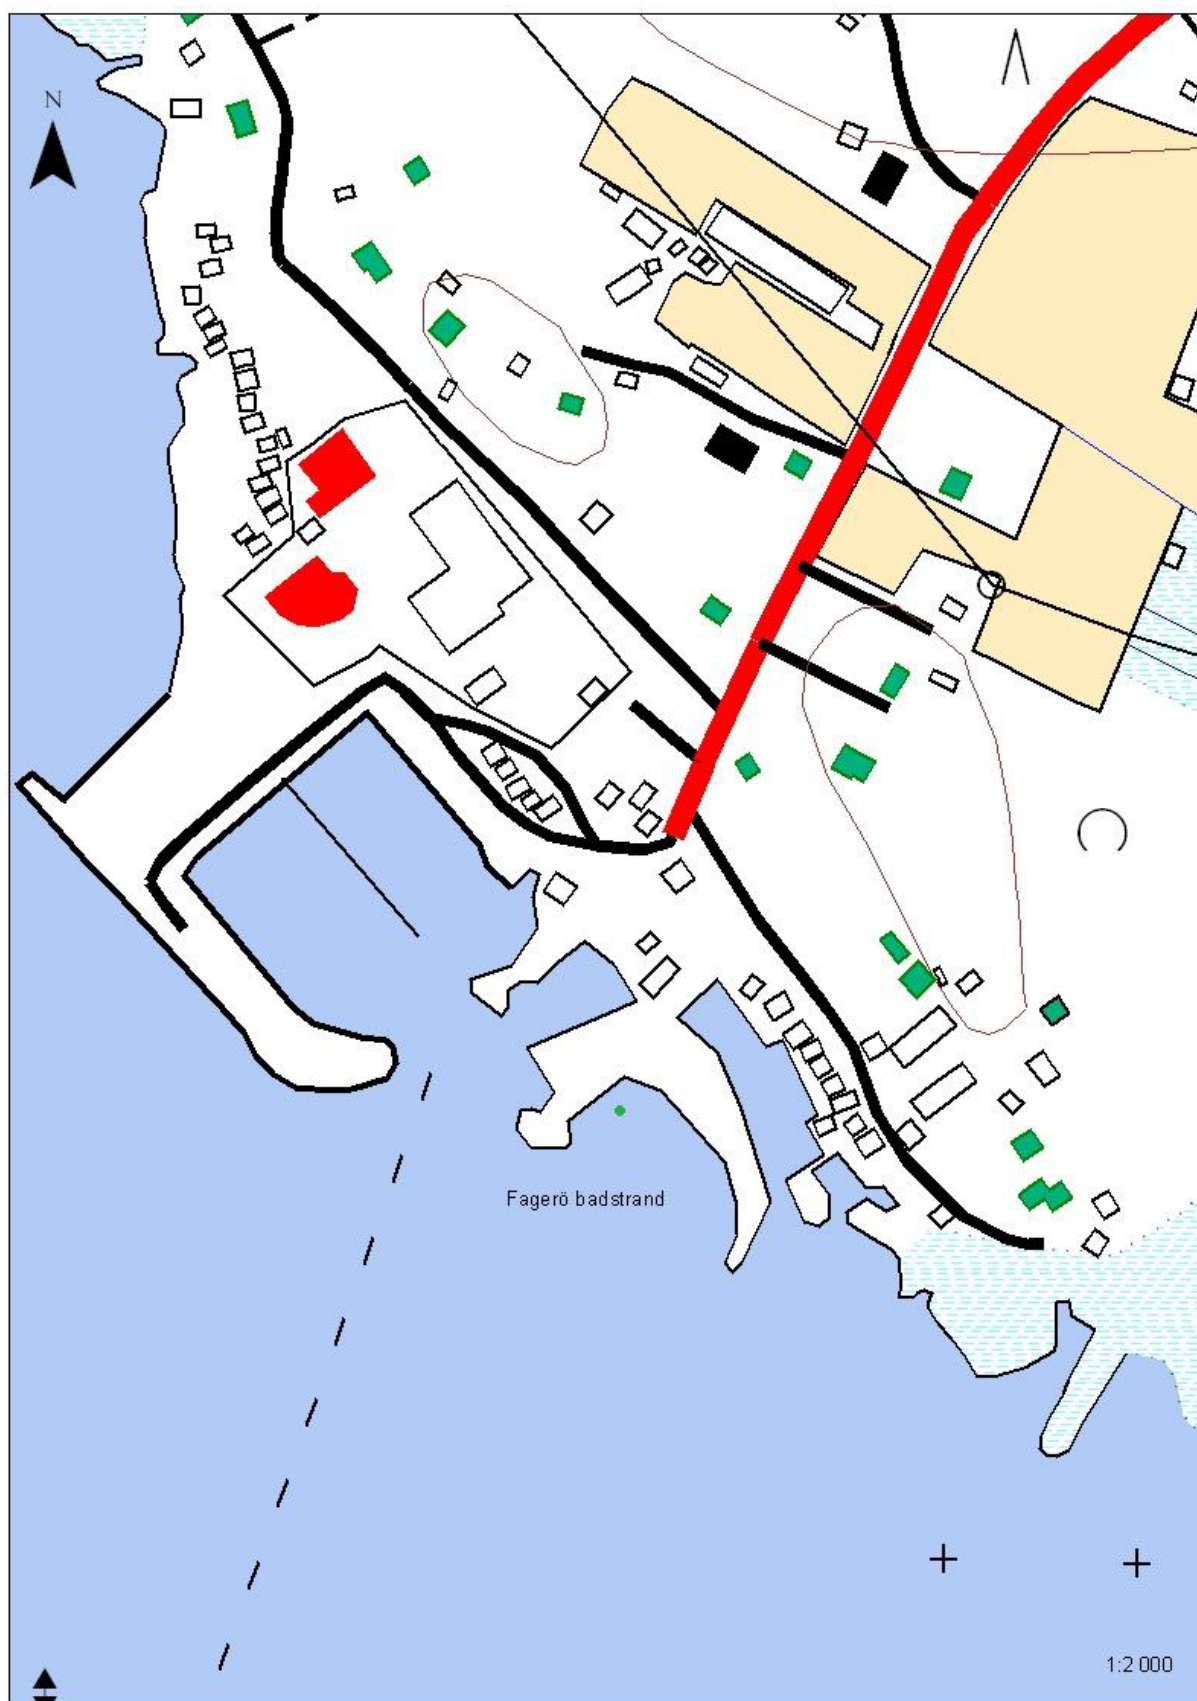
Figur 3: Karta över Fagerö hamn och badstrand med provtagningspunkten utmärkt (●).

Innan badsäsongen inleds upprättas årligen en kontrollplan för regelbunden kontroll av badvattnets kvalitet. Totalt tas fyra prov, varav ett prov tas två veckor innan badsäsongen börjar. De övriga tre proven fördelas under badsäsongen så att intervallet mellan provtagningarna inte överskrider en månad. Kontrollpunkten där provet tas, har valts så att det praktiskt är möjligt att ta ett vattenprov från badvattnet (Figur 3). Samtidigt ska kontrollpunkten representera det vatten där flest personer förväntas bada eller där den största risken för förorening förväntas.

Vattendjupet vid kontrollpunkten ska om möjligt vara minst en meter och provet ska tas på 30 centimeters djup. Provet tas enligt anvisning och badvattnet analyseras på intestinala enterokocker och *Escherichia coli* bakterier. Analyserna utförs av KVVY Botnialab.

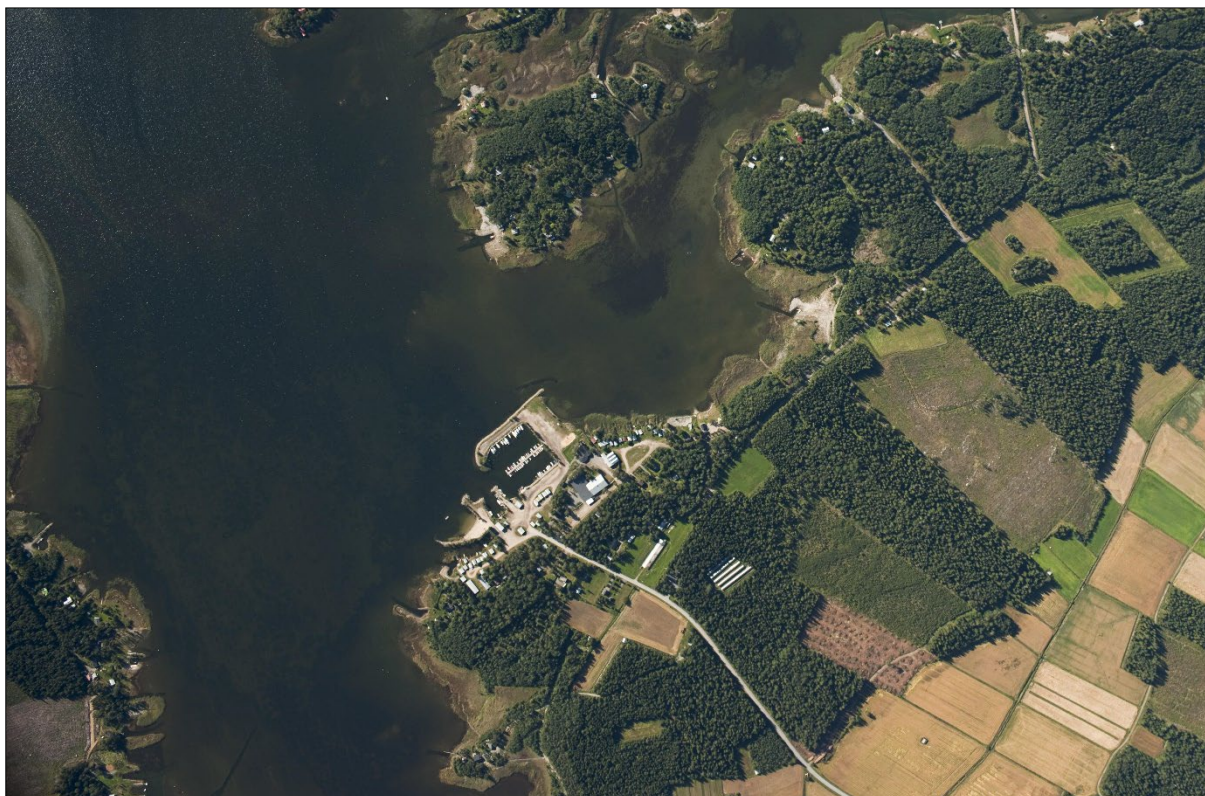
Figur 4: Flygfoto av Fagerö badstrand och dess näromgivning (våren 2009).

I badstrandens närområde (ca 1 km sydost om stranden) rinner Norrnäs å ut i Störviken och vidare ut i Rangsbyfjärden. Störviken är grund och bevuxen med starr-, vass- och sävvegetation. Inom åns tillrinningsområde finns glesbebyggelse i Norrnäs och Rangsby, en stängd avstjälpningsplats, ett foderkök samt jord- och skogsbruk. På området bedrivs även djurskötsel och pälsdjurshållning. En vägbank med landsvägstrafik (Strandvägen) avgränsar Störviken från Rangsbyfjärden.

I hamnen norr om badstrand finns plats för 70 mindre och 20 större fritidsbåtar. Totalt finns över 100 fritidsbåtar i Fagerö. Strandnära boende samt sommarbosättning kan påverka badvattnets kvalitet, liksom omfattande muddringarna i området.
