# **UIMAVESIPROFIILI**

## **FAGERÖN UIMARANTA**

### **2025–2028**

Länsirannikon ympäristöyksikkö  
Maria Nylund

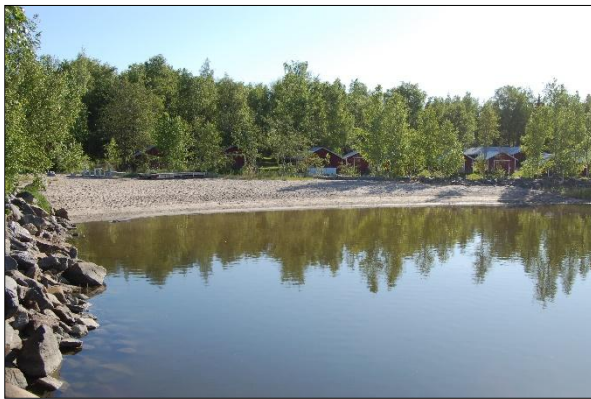
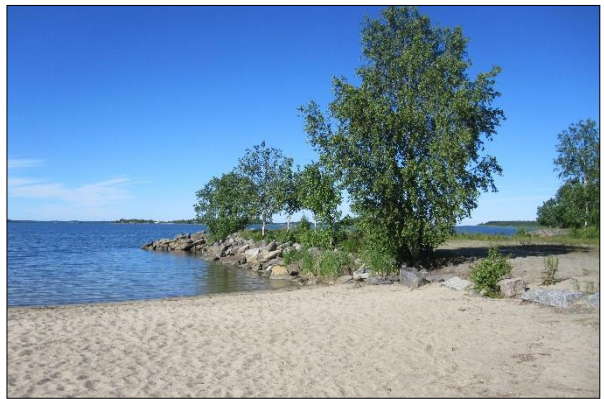
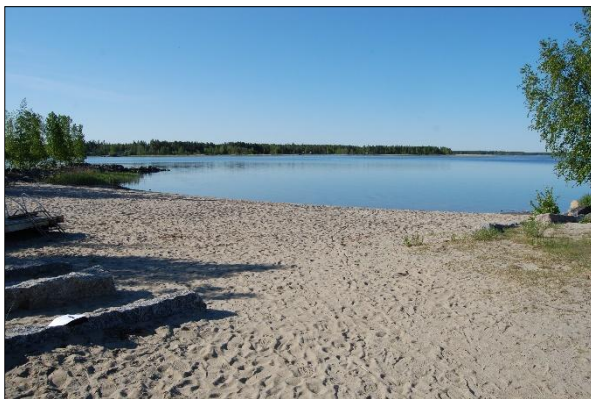
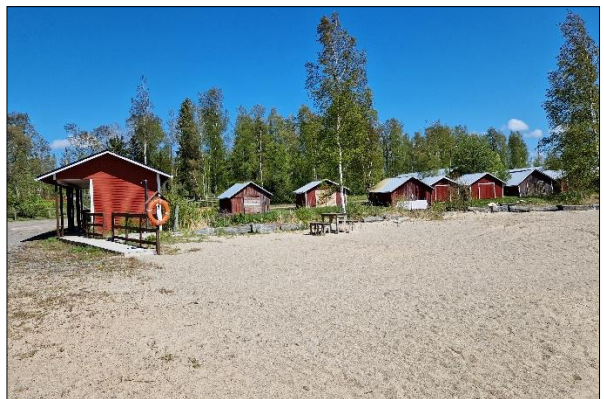
Kuva 2. Fagerön uimaranta.

Uimaranta on rakennettu itäpuolella sijaitsevaa venesatamaa suojaavan aallonmurtajan viereen. Hiekkaranta. Ei luonnollinen, rannalle ajetaan säännöllisesti hiekkaa.

Rantavyöhyke on kapea, 5–20 metrin levyinen. Rantaviivaa on yhteensä 60–65 metriä, josta 35 metriä on uimareiden käytössä. Kauempana etelässä ruovikko tihenee ja ranta muuttuu kiviseksi. Ylempänä rannalla on kapea alue, jolla kasvaa harvakseltaan ruokoa (*Phragmites australis*) ja rantavehnää (*Leymus arenarius*). Muuten hiekkarannalla ei ole kasvillisuutta. Harmaaleppä (*Alnus incana*) ja koivu (*Betula pubescens*) reunustavat rantaa pohjoisen ja idän puolella.
