# **UIMAVESIPROFIILI MOIKIPÄÄN UIMARANTA 2025–2028**

Moikipään uimaranta sijaitsee Ravintola Strand-Möllen vieressä ravintolan itäpuolella osoitteessa Sjövägen 259A, 66210 Molpe.

Uimarannan ID-tunnus: FI1 43280002  
Koordinaatit (WGS84): pituus 21.2490 ja leveys 62.8669

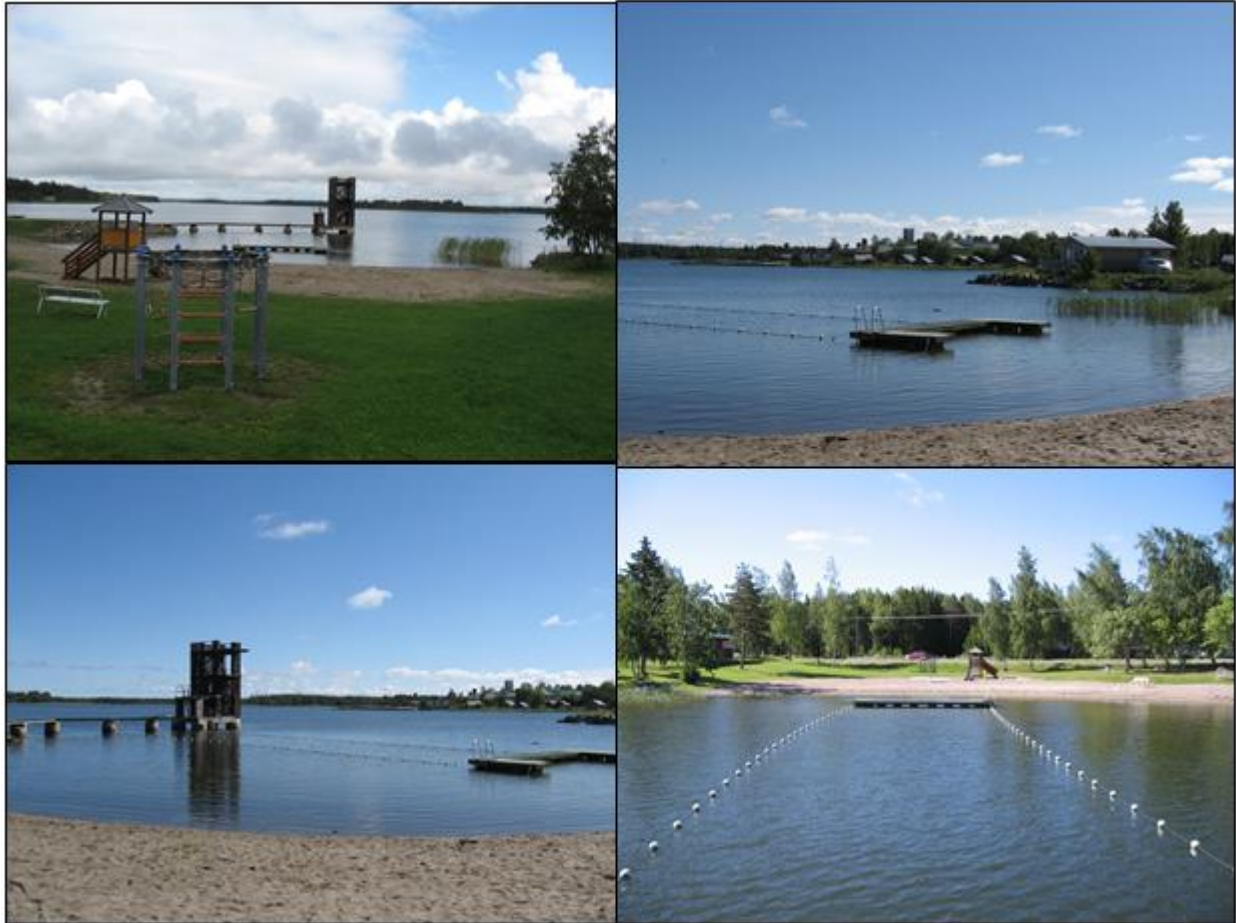
Uimarannan rantaviivan pituus on noin 55 metriä. Rantavyöhyke on hienojakoista hiekkaa, ja se on noin 25–30 metriä leveä. Rantavyöhykkeen yläpuolella on nurmikko (Kuva 1). Rantaviivan itäosassa kasvaa pieni ruovikko. Rannan länsiosa rajautuu kiviseen aallonmurtajaan/laituriin, joka johtaa hyppytornille.

Ranta rajautuu etelässä nurmikkoon, jolla kasvaa puita, muun muassa harmaaleppää (*Alnus incana*) ja koivua (*Betula pubescens*).

**Kuva1.** Moikipään uimaranta lähiympäristöineen.
