# Uppföljning av reparationer

**Korsholms Högstadium**

**Bölesundsvägen 11B, 65610 KORSHOLM**

### Sammanfattning

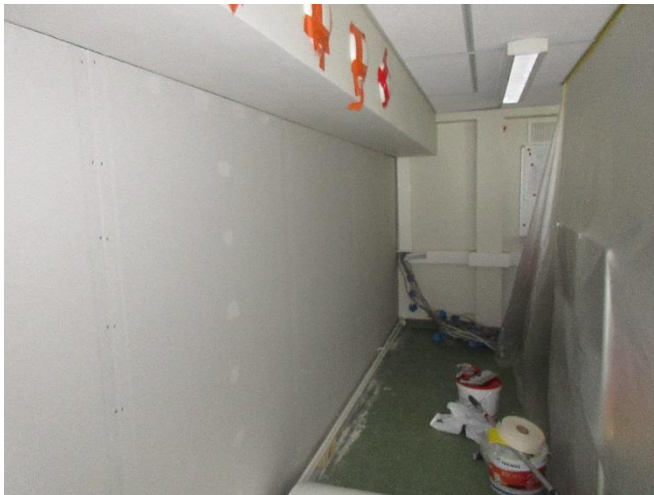
Bild 9. Lärarrumssida, innan målning.

Bild 8. En ny lätt mellanvägg monterades istället för den gamla ytterväggen.

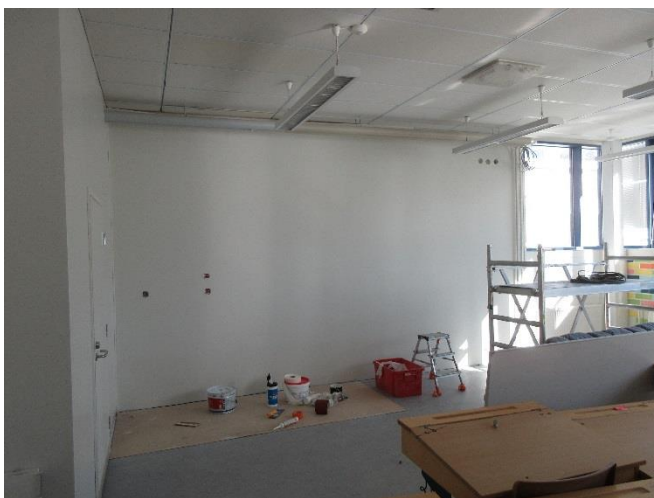
Bild 10. LM1, innan målning.

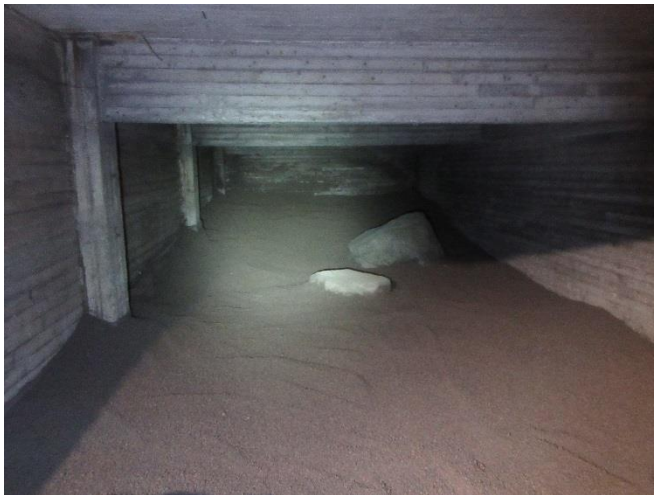
Bild 29. Krossbädd under lärarrum.

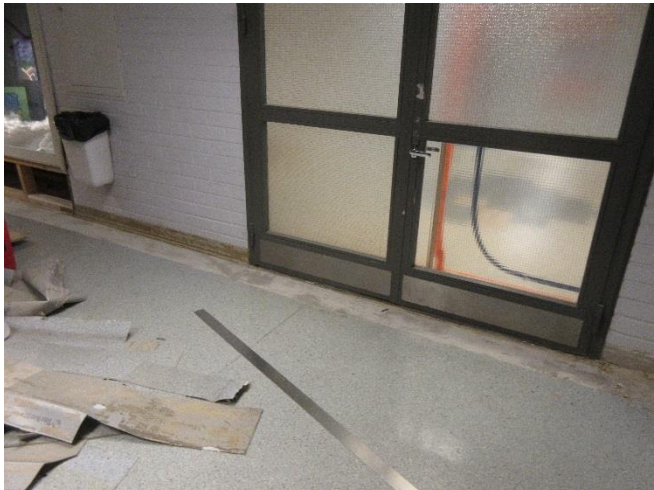
Bild 32.

På området tätades väggar som avgränsar mot krypgrund samt golv-vägganslutningen. Detta för att förhindra att det från krypgrund eller golvets isoleringsskikt tränger in orenheter i inomhusluften. Dessa täthetsreparationer utfördes under sensommaren 2020.

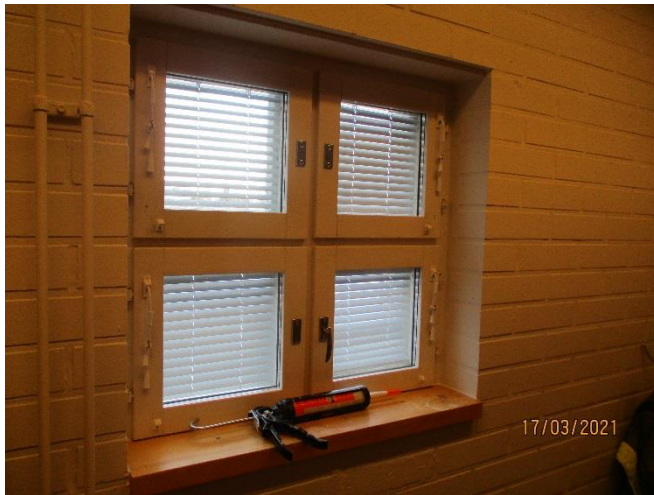
Bild 44. Vid spårgasteststillfället hade man monterat tillbaka fönsterbräde.

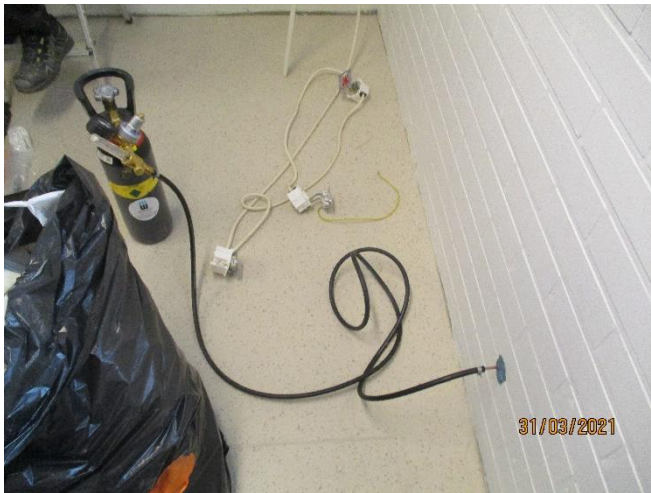
Bild 51. Plastmattan hade återställts. Spårgasen sattes in i ytterväggens nedre del.

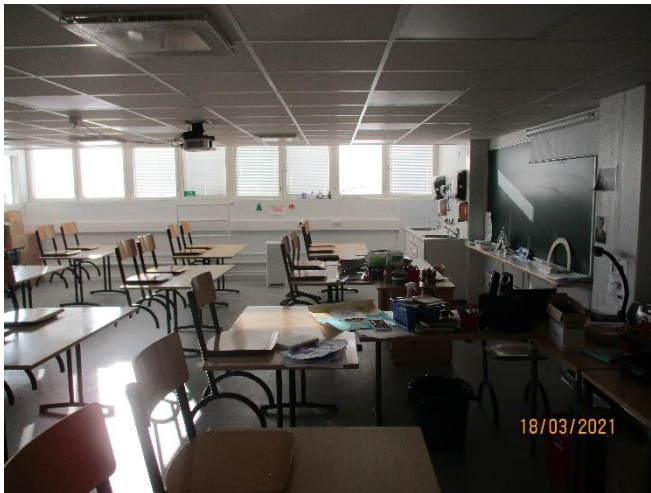
Bild 53. Överblicksbild av klassrummet.

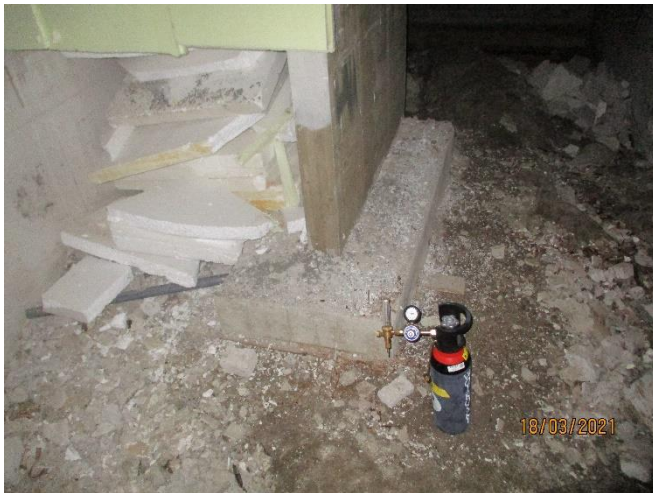
Man misstänkte att orsaken till problem som upplevdes kunde vara orsakat av luft från krypgrunden som stiger upp och tränger in i klassrummet. Detta borde ej kunna ske dels eftersom klassrummet täthetsreparerats och dels eftersom övertryck uppmättes i klassrummet. Ett spårgastest utfördes ändå för att kontrollera. Spårgas sattes in i krypgrunden men inget läckage konstaterades i klassrummet eller vid hisschaktet utanför klassrummet.

Bild 58. Spårgas sattes in i krypgrunden.
