# Uppföljning av reparationer

**Korsholms Högstadium**

**Bölesundsvägen 11B, 65610 KORSHOLM**

Senast uppdaterad: 09.2023

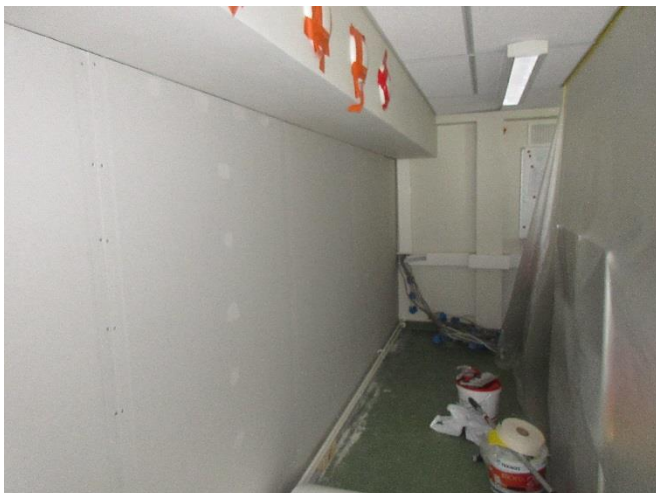
Bild 9. Lärarrumssida, innan målning.

Väggen mellan klassrum LM1 och lärarrummet är en gammal yttervägg. I väggen hade konstaterats finnas orenheter, varpå väggen öppnades upp. Gammal yttervägg rivdes ända ner till golvnivå. Isolering avlägsnades och ytorna rengjordes. Anslutningar till andra konstruktioner täthetsreparerades. Väggen reparerades även mellan städförråd och omklädningsrum.

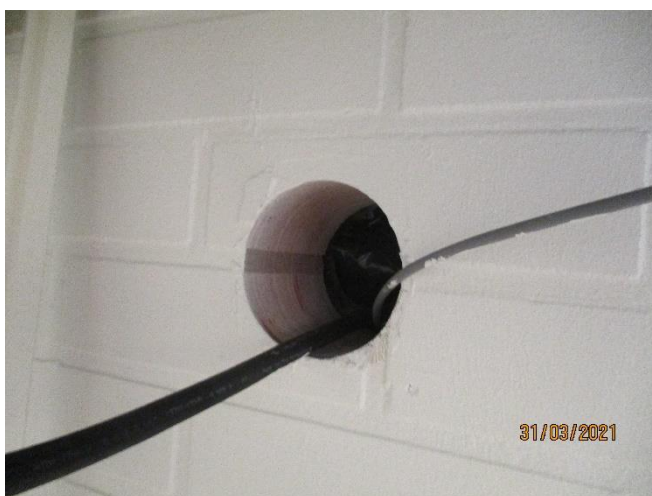
Den 31.3.2021 utfördes ett spårgasttest i skolhälsovården i markerat utrymme i bild nedan. Tätningsarbeten har utförts enligt samma princip som tidigare. Ett undertryck på ca. -10–14 Pa konstaterades i inomhusluften jämfört med inne i ytterväggskonstruktion vid testet. Enda läckaget som konstaterades var vid hål i ytterväggen ämnat för friskluftsventil. Ventilen är tillfälligt borta och man har dragit kablar genom hålet till en barack som används medan arbeten pågår i rummet. Ventilen kommer att sammanfogas med rör inne i väggen och silikon kommer dras runt ventilen. Läckaget borde sluta då ventilen är tillbaka på plats.

Bild 52. Enda läckaget som konstaterades var vid hål i ytterväggen ämnat för friskluftsventil. Ventilen är tillfälligt borta och man har dragit kablar genom hålet till en barack som används medan arbeten pågår i rummet. Ventilen kommer att sammanfogas med rör inne i väggen och silikon kommer dras runt ventilen. Läckaget borde sluta då ventilen är tillbaka på plats.

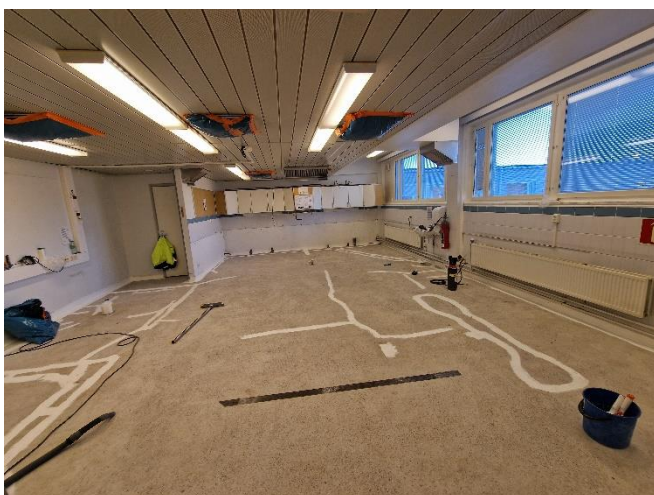
Bild 67. Tätningsarbetet gjort.

Tättningsreparation gjordes av yttervägg-fönster-anslutningar, golv-yttervägg-anslutningar, golv-mellanvägg-anslutningar, genomföringar i golv och vid schakt samt tätning av sprickor i golv.

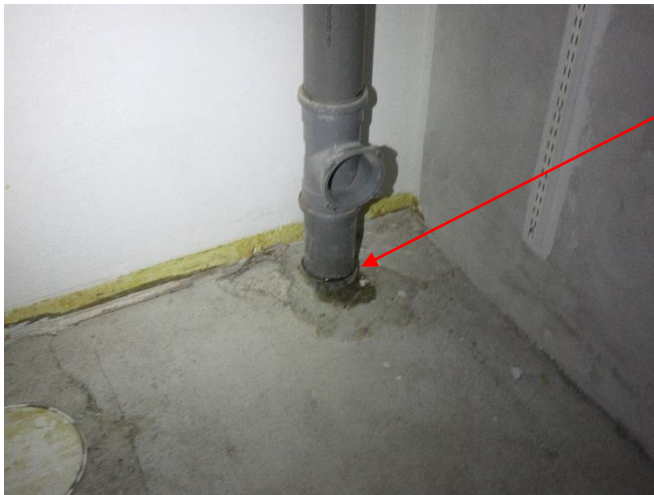
Bild 68. Läckande avloppsrörsanslutning.

Bild 69. De bristfälliga rördelarna byttes ut och golvet torkades innan spackling.

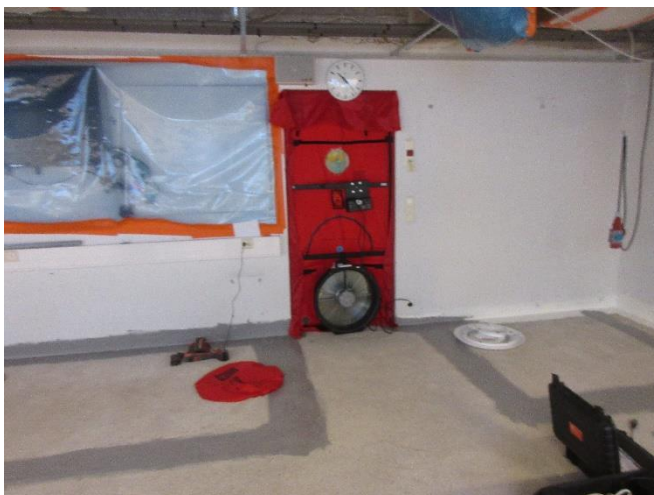
Bild 70. Vid spårgasmätning sattes utrymmet i 10Pa undertryck i jämförelse med isoleringsskiktet.

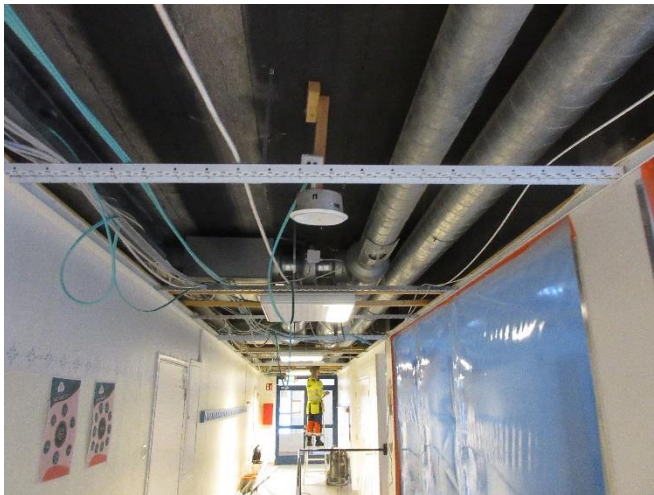
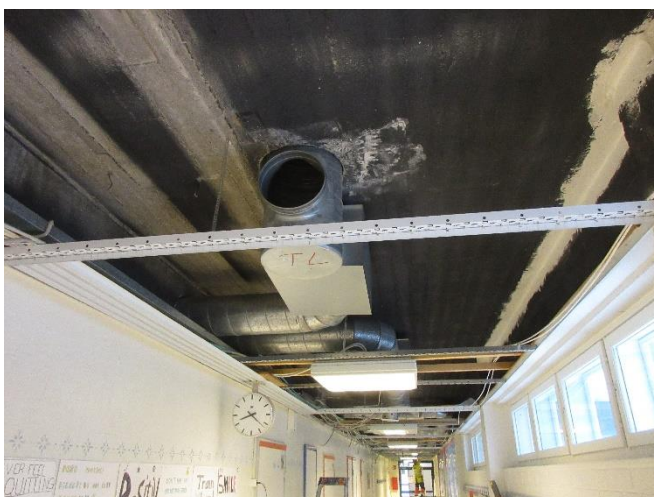
I korridoren plockades det nedsänkta taket ner. Ljuddämpningsmaterialet som innehåller industriella mineralfibrer plockades bort från metallskenorna och skenorna torkades rena. Vid tillbakamontering monterades ovanpå skenorna ett akustikmaterial, som inte innehåller industriella mineralfibrer.

Ljuddämpare avlägsnades och ersattes med nya dämpare som inte innehåller industriella mineralfibrer. Då det nedsänkta taket var borta tätades även genomföringar samt andra riskplatser, så att läckage från t.ex. övre bjälklagets isoleringsskikt inte skall finnas.

För att minimera belastningen av industriella mineralfibrer som kan härstamma från nedsänkta tak och ventilationssystemet.

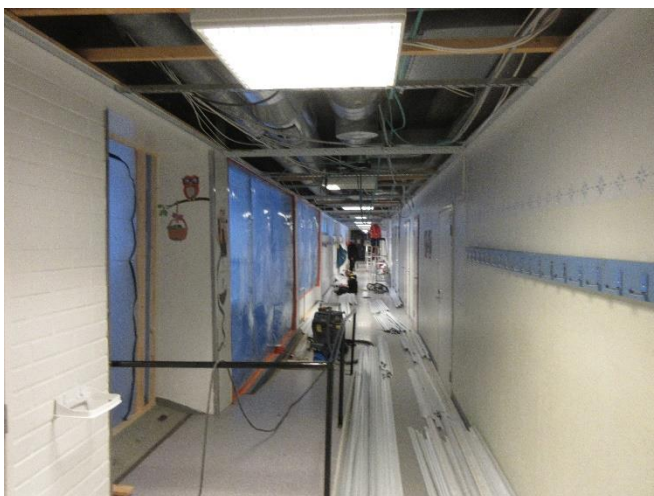
I korridoren plockades det nedsänkta taket ner. Ljuddämpningsmaterialet som innehåller industriella mineralfibrer plockades bort från metallskenorna och skenorna torkades rena. Vid tillbakamontering monterades ovanpå skenorna ett akustikmaterial, som inte innehåller industriella mineralfibrer.

För att minimera belastningen av industriella mineralfibrer som kan härstamma från nedsänkta tak och ventilationssystemet.

Bild 78. Arbetet på gång i husliga-salarnas korridor.

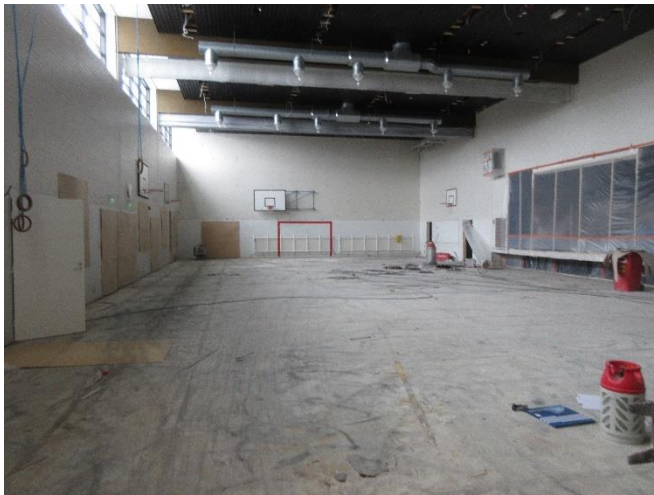
Bild 91. Golvmattan avlägsnad.
